# Asbestinventarisatetest

Ninoofsesteenweg 50/02, 1500 Halle

Attestnummer : 20250930-000272.000

Uitgegeven op : 30.09.2025

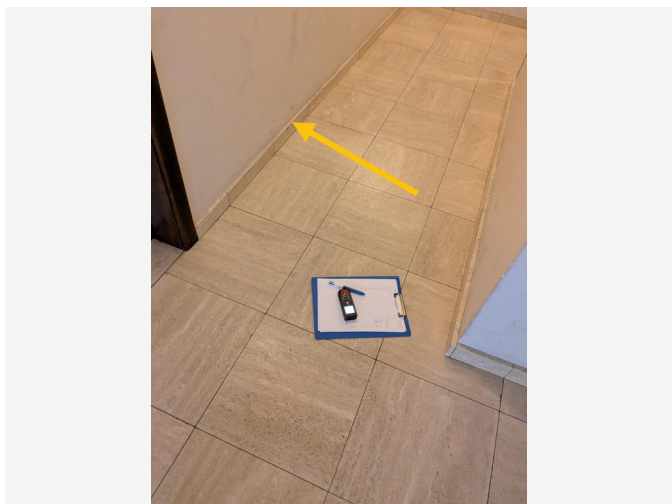
Plinten werden soms verlijmd met asbesthoudende lijm. Bij werken, laat dit onderzoeken.

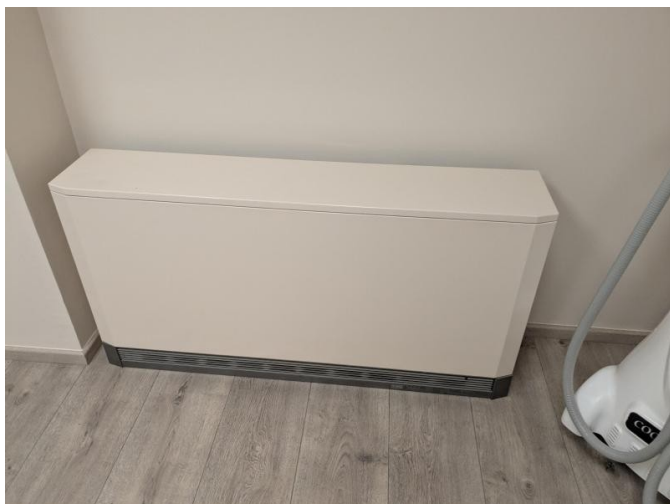
De accumulatoren bevatten mogelijk asbesthoudende pakkingen en/of elementen. Laat ze onderzoeken bij onderhoud of vervanging.

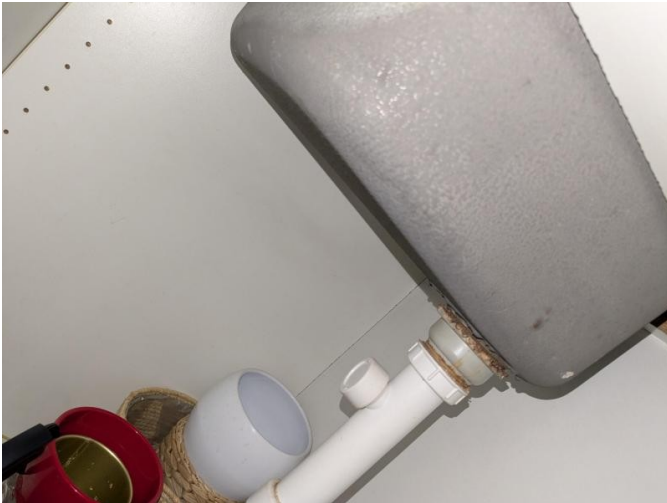
De coating van de gootsteen kan nog asbest bevatten. Dit dient onderzocht te worden bij werken hieraan.

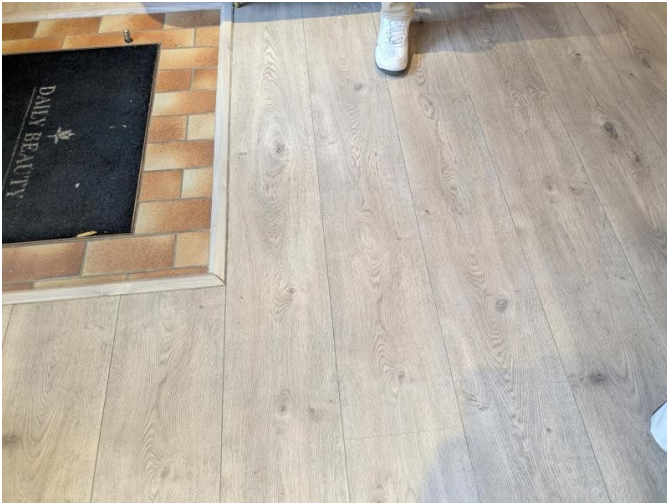
Staalname zonder uitbreiding naar een destructief onderzoek is niet mogelijk. Laat de lijmlaag onder de tegels onderzoeken bij werken.

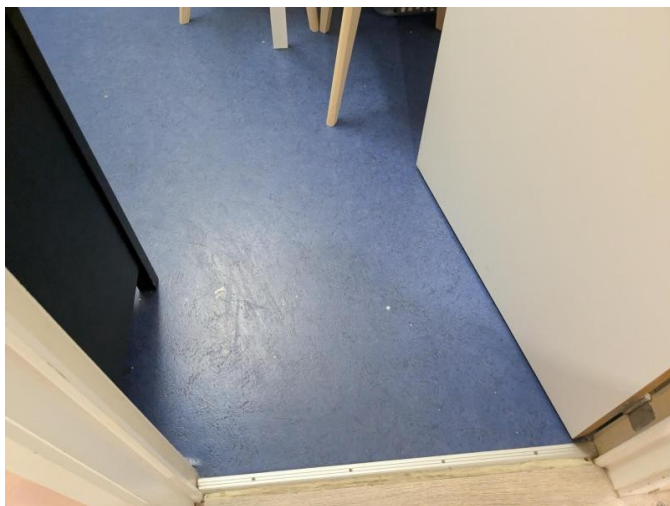
Het vloerzeil lijkt niet asbest-verdacht. Bij werken hieraan dienen de nodige acties (stalen-maatregelen) genomen te worden.

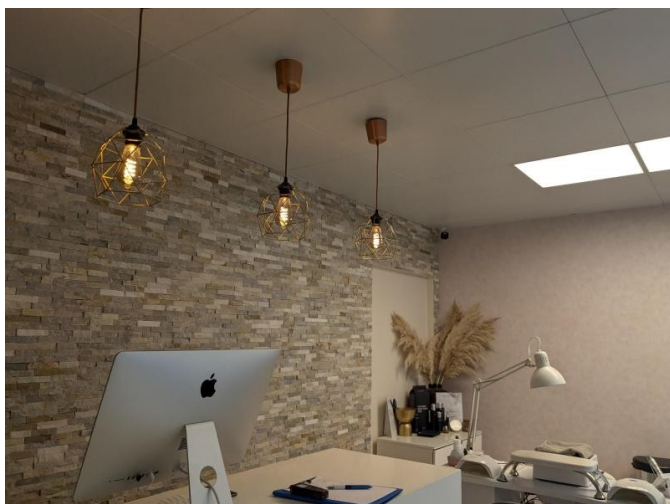
## Fiche 6: Bedekte plafonds en muren achter voorzetpanelen

Een deel van de plafonds en muren werden afgewerkt met niet-asbestverdachte voorzetpanelen die inspectie van de bedekte structuur (opbouw, pleisterwerk of andere) verhinderen.

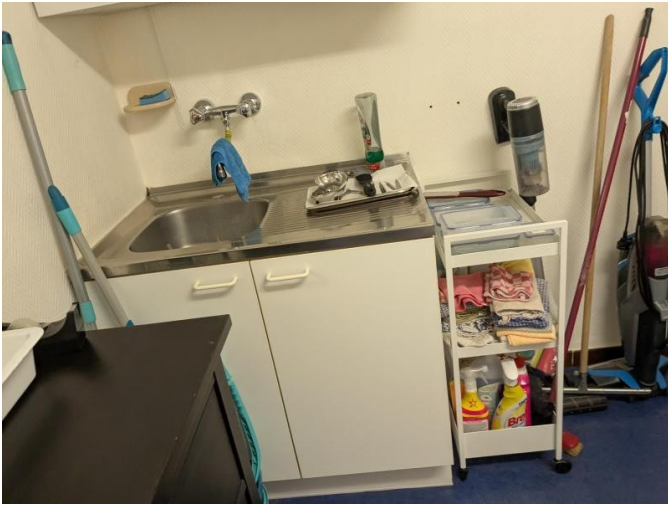
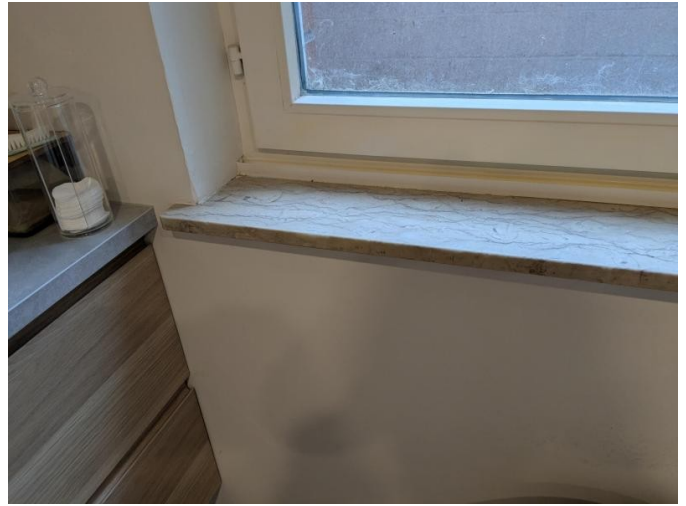
## Fiche 7: Pleisterwerk wanden

Geen asbest

#	Type	Referentie	Resultaat
7.1	Mengmonster	9011630	Geen asbest

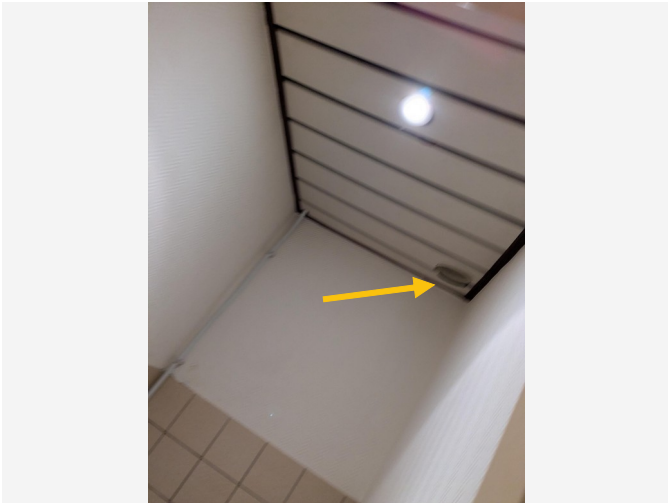
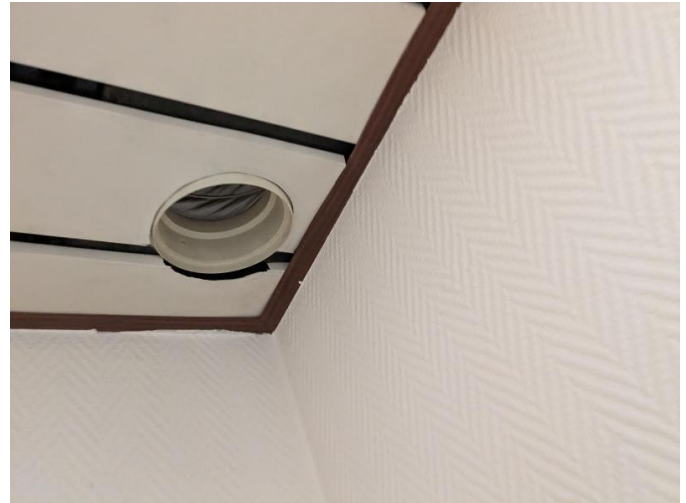
## Fiche 8: Verluchttingsbuis

Geen asbest
