# Asbestinventarisat attest

Lindestraat 1, 1640 Sint-Genesius-Rode

Attestnummer : 20251207-000075.000

Uitgegeven op : 07.12.2025

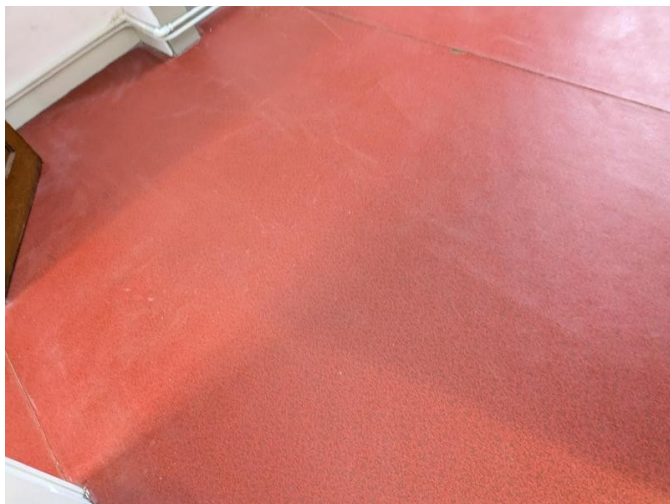
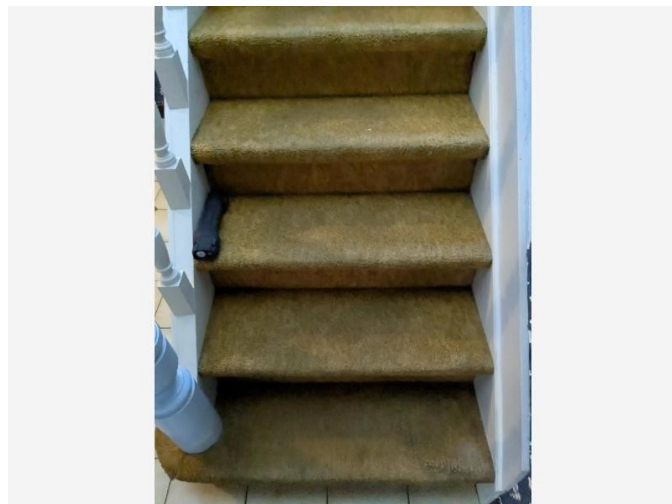
Het asbestmateriaal valt onder de mijlpaal van 2034.

Verwijderen

| Eindbeoordeling materiaalarisico | Verhoogd materiaalarisico en/of verhoogde kans op vezelvrijgave |

| Asbestconcentratie | Hoog ( $\geq 50\%$ ) |
| Toestand van het materiaal | Licht beschadigd, licht verweerd. Intact calciumsilicaatmateriaal of categorie III 'gebondenheid' |

| # | Type | Referentie | Resultaat |
|---|---|---|---|
| 1.1 | Puntmonster | 9073181 | Chrysotiel |

| Beschrijving | Vloerzeil trap en eerste verdieping |

- Zorg voor een veilig beheer. Vermijd het beschadigen van het asbestmateriaal. Controleer de toestand jaarlijks op wijzigingen.

- Hermetische zone (erkend asbestverwijderaar)  
Deze toepassing kan enkel door een erkende asbestverwijderaar via de methodiek van hermetische zone verwijderd worden omdat verwijdering via de methodiek van eenvoudige handelingen en/of couveusezakmethode niet mogelijk is; en er automatisch een verhoogd risico op vrijgave van asbestvezels (max. concentratie 0,01 vezels/cm - CODEX Art. VI.3-54) ontstaat. (Bron: CODEX - Art. VI.3-61.- par 1.)

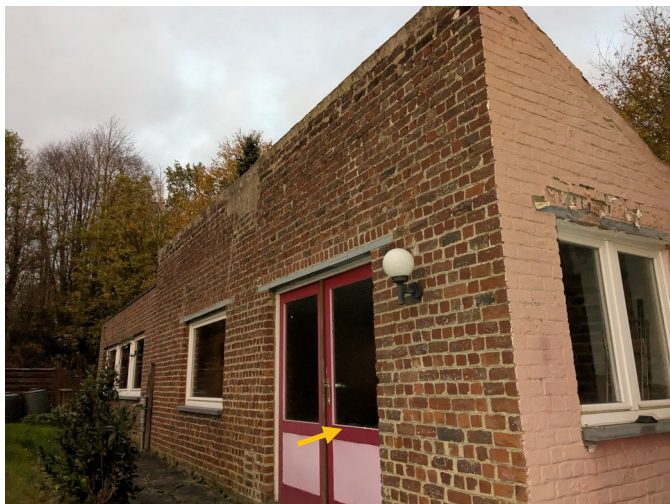
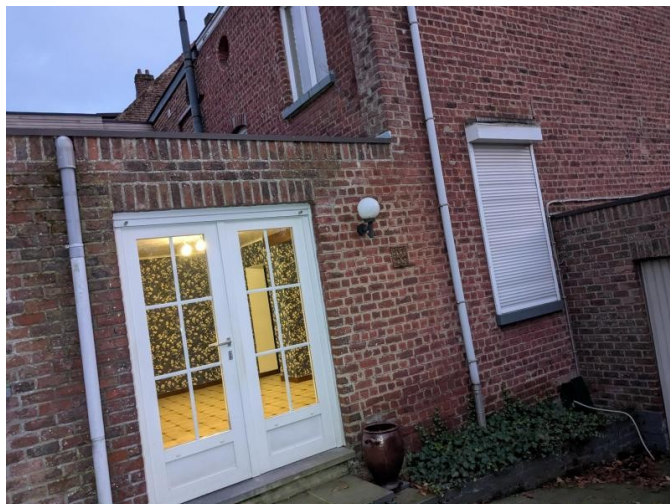
Het asbestmateriaal valt onder de mijlpaal van 2040.

Zorgvuldig beheren

| Eindbeoordeling materiaalrisico | Laag materiaalrisico en/of verlaagde kans op vezelvrijgave |

| # | Type | Referentie | Resultaat |
|---|---|---|---|
| 2.1 | Puntmonster | 9073179 | Chrysotiel |

| Beschrijving | Mastiek buitenschrijnwerk enkel glas |

- Zorg voor een veilig beheer. Vermijd het beschadigen van het asbestmateriaal. Controleer de toestand jaarlijks op wijzigingen.

- Eenvoudige handelingen: mag via doe-het-zelf of door werknemer(s) met opleidingsattest eenvoudige handelingen  
Deze toepassing kan door een aannemer die over een opleidingsattest eenvoudige handelingen beschikt of door een particulier (doe-het-zelf), verwijderd worden indien er geen verhoogd risico op vrijgave van asbestvezels (max. concentratie 0,01 vezels/cm<sup>3</sup> - CODEX Art. VI.3-54) ontstaat en de toepassing voorafgaand wordt gefixeerd/bevochtigd; de individuele elementen zonder machinale werktuigen (boormachine, slijpschijf, hogedrukreiniger,...) en zonder breken of gooien een voor een losgemaakt worden; en ten slotte dubbel en luchtdicht verpakt weggevoerd worden naar een erkend afvalpunt (recyclagepark).

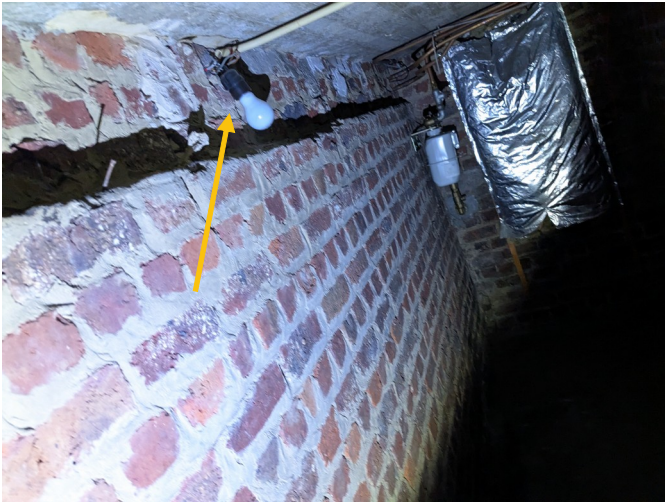
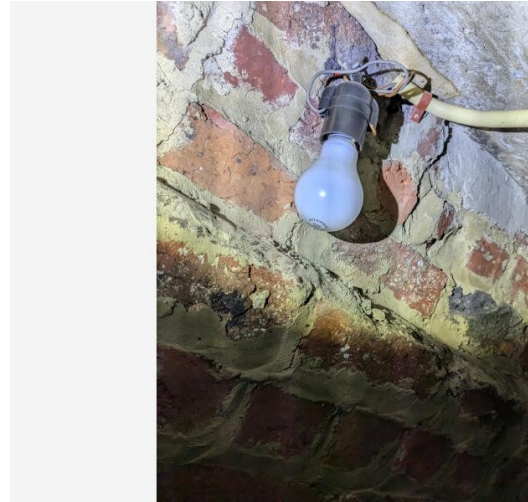
## Fiche 3: Bakeliet schakelaars/stopcontacten/Lampsokkels

Het asbestmateriaal valt onder de mijlpaal van 2040.

Zorgvuldig beheren

- Zorg voor een veilig beheer. Vermijd het beschadigen van het asbestmateriaal. Controleer de toestand jaarlijks op wijzigingen.
- Voer bijkomende staalname(s) uit.

- Eenvoudige handelingen: mag via doe-het-zelf of door werknemer(s) met opleidingsattest eenvoudige handelingen  
Deze toepassing kan door een aannemer die over een opleidingsattest eenvoudige handelingen beschikt of door een particulier (doe-het-zelf), verwijderd worden indien er geen verhoogd risico op vrijgave van asbestvezels (max. concentratie 0,01 vezels/cm<sup>3</sup> - CODEX Art. VI.3-54) ontstaat en de toepassing voorafgaand wordt gefixeerd/bevochtigd; de individuele elementen zonder machinale werktuigen (boormachine, slijpschijf, hogedrukreiniger,...) en zonder breken of gooien een voor een losgemaakt worden; en ten slotte dubbel en luchtdicht verpakt weggevoerd worden naar een erkend afvalpunt (recyclagepark).

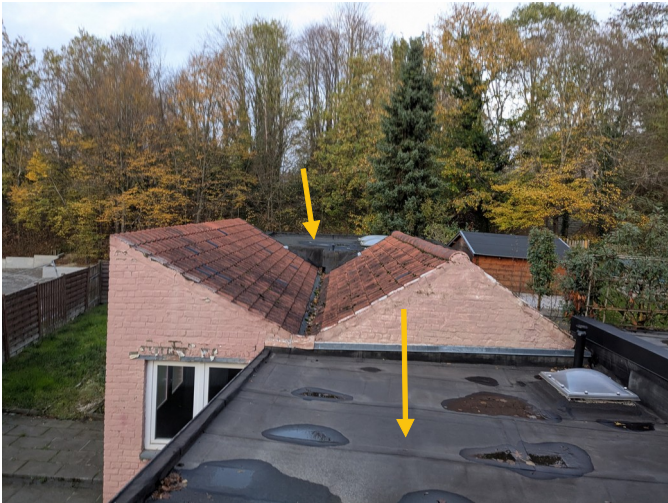
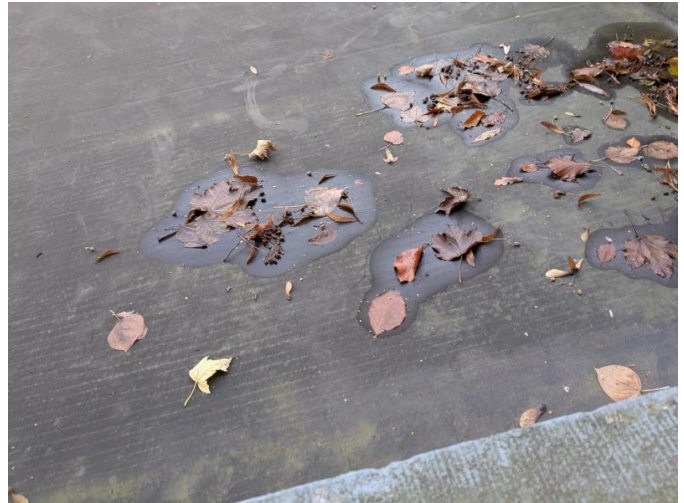
## Fiche 14: Roofing platte daken

| Opmerking | <p>Staalname tot op de eventuele onderliggende lagen is niet mogelijk zonder uitbreiding naar een destructief onderzoek.</p> <p>Uit analyse van de toplaag roofing van het platte dak blijkt dat deze geen asbest bevat. Echter kunnen de onderlagen wel nog asbest bevatten. Bij werken aan de onderlagen is een analyse van het materiaal aangewezen.</p> <p>De hoeveelheid is een schatting.</p> |
