Asbestinventarisatetest

Pater Damiaanlaan 29/bs12, 1600 Sint-Pieters-Leeuw

Attestnummer : 20240928-000130.000

Uitgegeven op : 28.09.2024

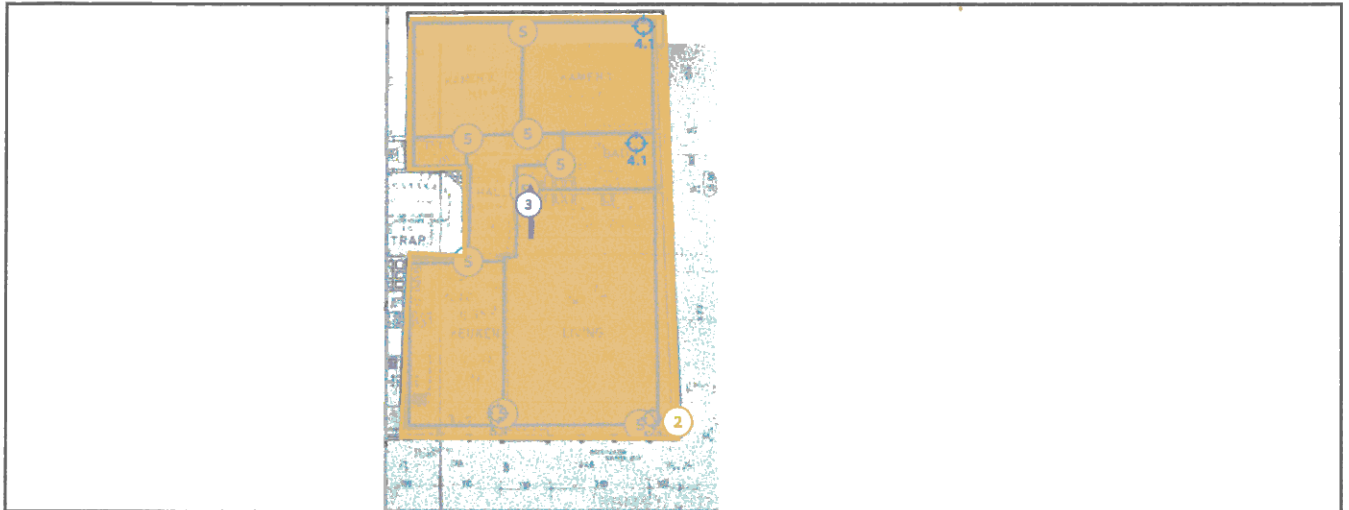
Plan 1.1: Tweede verdieping

Beschrijving	Type	Actie
2. leien schuin dak hoofdgebouw zolder	Asbestmateriaal	Verwijderen
3. cv ketel 2021	Advies	-
4. pleisterwerk plafonds	Geen asbest	-
4.1 Code: 8392204	Mengmonster	-
5. pleisterwerk binnenwanden	Geen asbest	-
5.1 Code: 8392203	Mengmonster	-

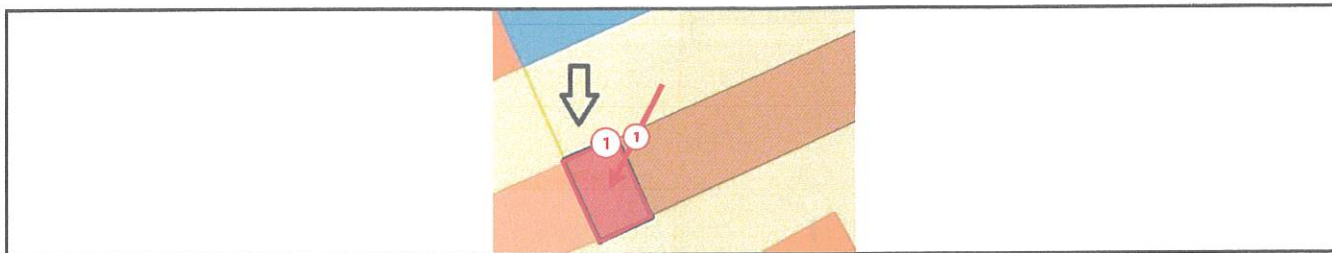
Plan 1.2: garage

Beschrijving	Type	Actie
1. golfplaten dak garage	Asbestmateriaal	Dringend verwijderen

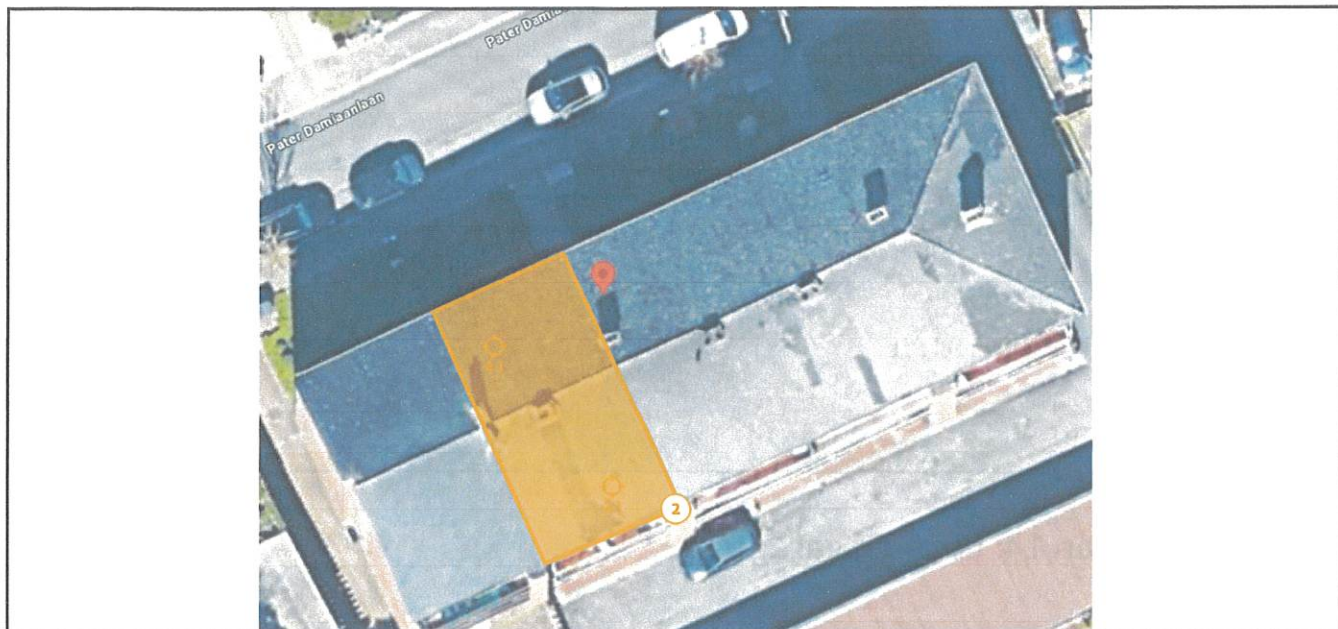
Plan 1.3: dakplan

Beschrijving	Type	Actie
2. leien schuin dak hoofdgebouw zolder	Asbestmateriaal	Verwijderen
2.1 Code: 8392202	Puntmonster	-

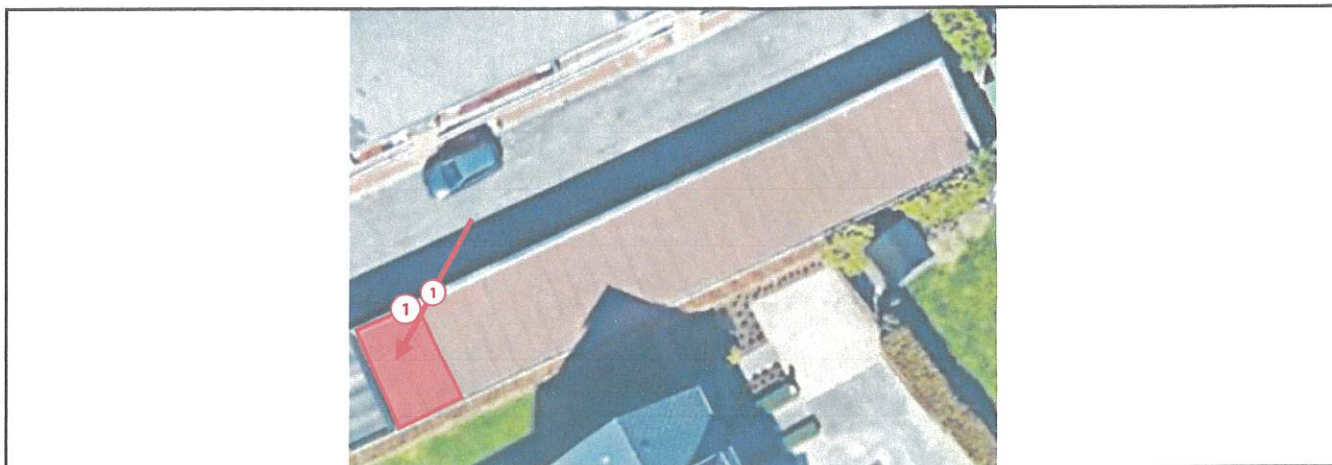
Plan 1.4: dakplan garages

Beschrijving	Type	Actie
1. golfplaten dak garage	Asbestmateriaal	Dringend verwijderen

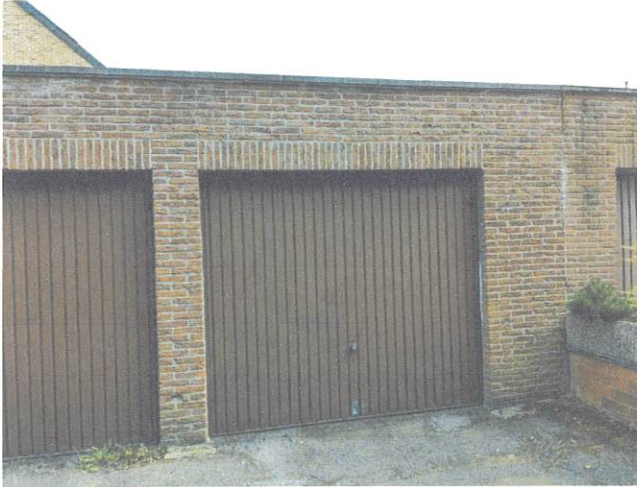
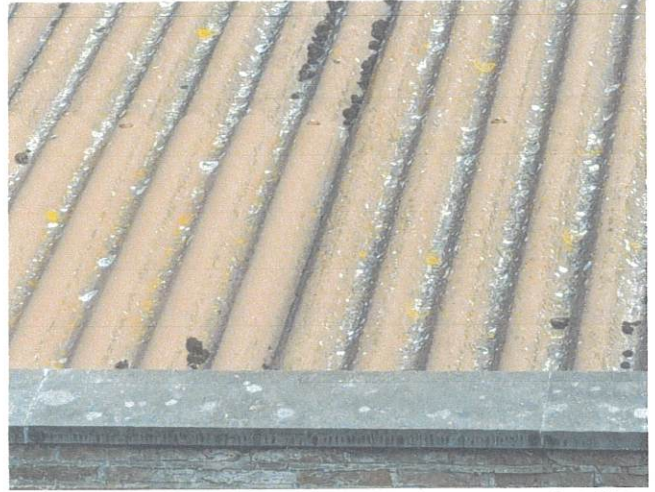
Fiche 1: golfplaten dak garage

Dringend verwijderen

Eindbeoordeling materiaalrisico Hoog materiaalrisico en/of hoge kans op vezelvrijgave

Gebondenheid Categorie 1: hechtgebonden in oorsprong

Asbestsoort (vezeltype) Crocidoliet aanwezig

Asbestconcentratie Laag (< 50%)

Af schermingsgraad van het gehele materiaal Geheel of deels (ook) vrij aan de binnenlucht

Toestand van het materiaal Matig beschadigd, matig verweerd

Beschrijving	golfplaten dak garage
Omgeving	Grenst aan binnen- en buitenlucht
Primaire drager	Schuin dak
Asbestmateriaal	Dak- en gevelbekleding - Golfplaat
Bindmiddel van asbestmateriaal	Cement
Gebondenheid op basis van bindmiddel	Hecht
Hoeveelheid (oppervlakte - aantal)	<ul style="list-style-type: none">• 17,00 m² - 1 stuk
Totale oppervlakte	17,00 m ²
Eenvoudig bereikbaar	Ja
Bevestigingswijze	<ul style="list-style-type: none">• Geschroefd• Genageld, geniet
Identificatiemethode	Vaststelling zonder monstername
Destructieve handeling voor identificatie	Nee

- Zorg voor een veilig beheer. Vermijd het beschadigen van het asbestmateriaal. Controleer de toestand jaarlijks op wijzigingen.

- Eenvoudige handelingen: mag via doe-het-zelf of door werknemer(s) met opleidingsattest eenvoudige handelingen
Voor volledige asbestverwijderingsmethodes, zie ook '<https://ovam.vlaanderen.be/voorzorgsmaatregelen-bij-asbestverwijdering>' of 'Toelichting' achteraan beschreven in het asbestattest, waar de methodieken asbestverwijdering worden toegelicht.

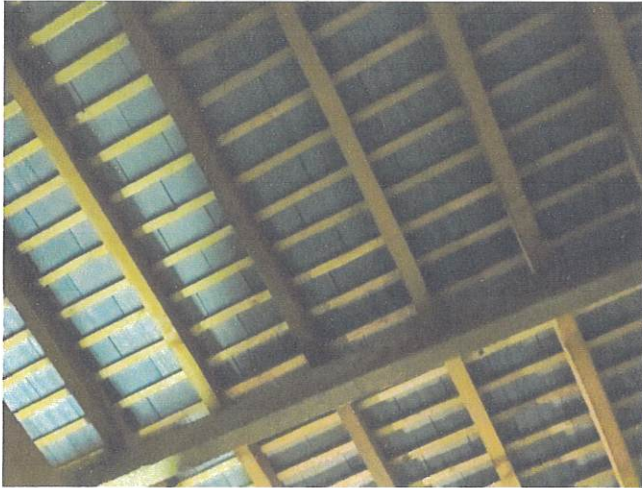
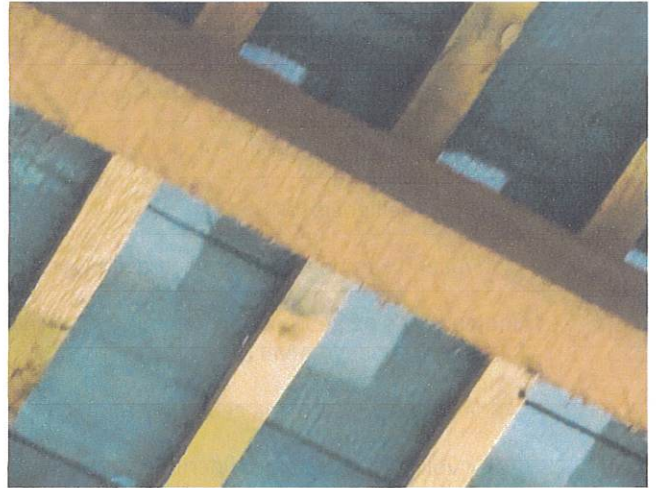
Verwijderen

Eindbeoordeling materiaalrisico Verhoogd materiaalrisico en/of verhoogde kans op vezelvrijgave

Gebondenheid Categorie 1: hechtgebonden in oorsprong

Asbestsoort (vezeltype) Alleen chrysotiel

Asbestconcentratie Laag (< 50%)

Afschermingsgraad van het gehele materiaal Geheel of deels (ook) vrij aan de binnenlucht

Toestand van het materiaal Matig beschadigd, matig verweerd

#	Type	Referentie	Resultaat
2.1	Puntmonster	8392202	Chrysotiel

Beschrijving	leien schuin dak hoofdgebouw zolder
Omgeving	Grenst aan binnen- en buitenlucht
Primaire drager	Schuin dak
Asbestmateriaal	Dak- en gevelbekleding - Lei, shingle
Bindmiddel van asbestmateriaal	Cement
Gebondenheid op basis van bindmiddel	Hecht
Hoeveelheid (oppervlakte - aantal)	<ul style="list-style-type: none">• 45,00 m² - 1 stuk
Totale oppervlakte	45,00 m ²
Eenvoudig bereikbaar	Ja
Bevestigingswijze	<ul style="list-style-type: none">• Genageld, geniet
Identificatiemethode	Vaststelling met monstername
Destructieve handeling voor identificatie	Nee

- Zorg voor een veilig beheer. Vermijd het beschadigen van het asbestmateriaal. Controleer de toestand jaarlijks op wijzigingen.

- Eenvoudige handelingen: mag via doe-het-zelf of door werknemer(s) met opleidingsattest eenvoudige handelingen
Respecteer veiligheidsmaatregelen (Persoonlijke BeschermingsMiddelen).

Proberen de te verwijderen materialen in één geheel wegnemen, zonder de toepassing te moeten breken.

De te verwijderen materialen dienen bevochtigd of gefixeerd te worden.

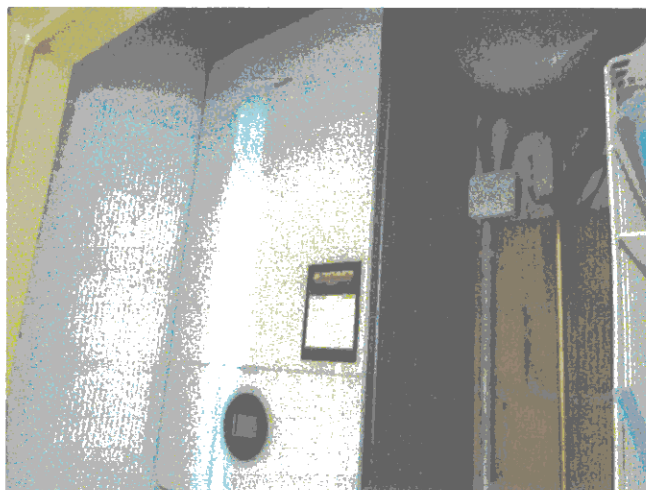
Vrije foto

De ketel van de centrale verwarming is origineel van 2021. Gezien de ketel na 2000 geproduceerd is, bevat deze geen asbest.

Identificatiemethode	Vaststelling & expertise (niet-asbestverdacht)
Primaire drager	Ruimteverwarming
(Asbest)materiaal	Pakking, dichting
Bindmiddel	Karton - papier - viltachtig
Gebondenheid bindmiddel	Niet-hechtgebonden

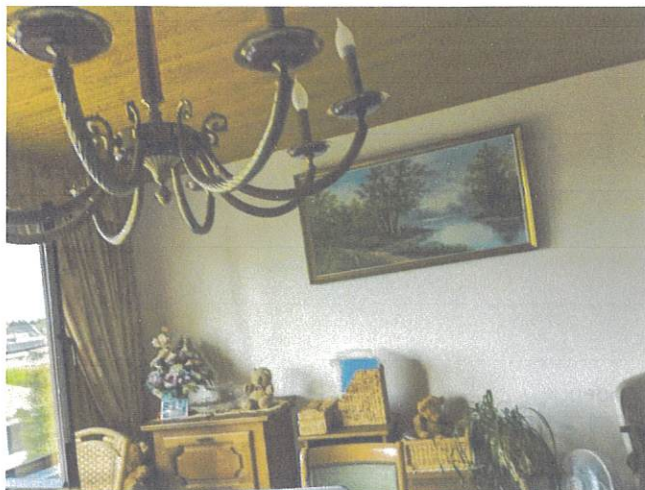
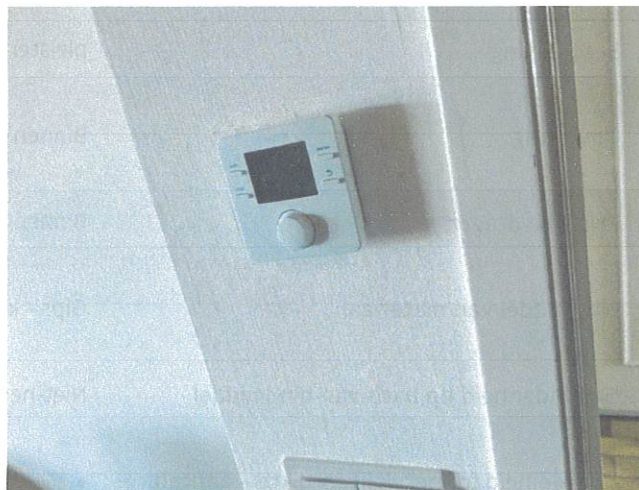
Fiche 5: pleisterwerk binnenwanden

Geen asbest

#	Type	Referentie	Resultaat
5.1	Mengmonster	8392203	Geen asbest

Beschrijving	pleisterwerk binnenwanden
Omgeving	Binnen
Primaire drager	Binnenwand
Bindmiddel van materiaal	Gips - kalk
Gebondenheid op basis van bindmiddel	Niet-hechtgebonden
Hoeveelheid (oppervlakte - dikte - aantal)	• 156,00 m ² - 0,50 cm - 1 stuk
Totaal volume	0,78 m ³
Identificatiemethode	Vaststelling met monstername
Destructieve handeling voor identificatie	Nee
Opmerking	STAALNAME PLEISTERWERK In stookruimte : gen pleistewerk In natte ruimten : keuken In individuele ruimten : living In traphal : behoort tot de gemeenschappelijke delen
