# Asbestinventarisat attest

Herdebeekstraat 73, 1701 Dilbeek

Attestnummer : 20260115-000070.000

Uitgegeven op : 15.01.2026

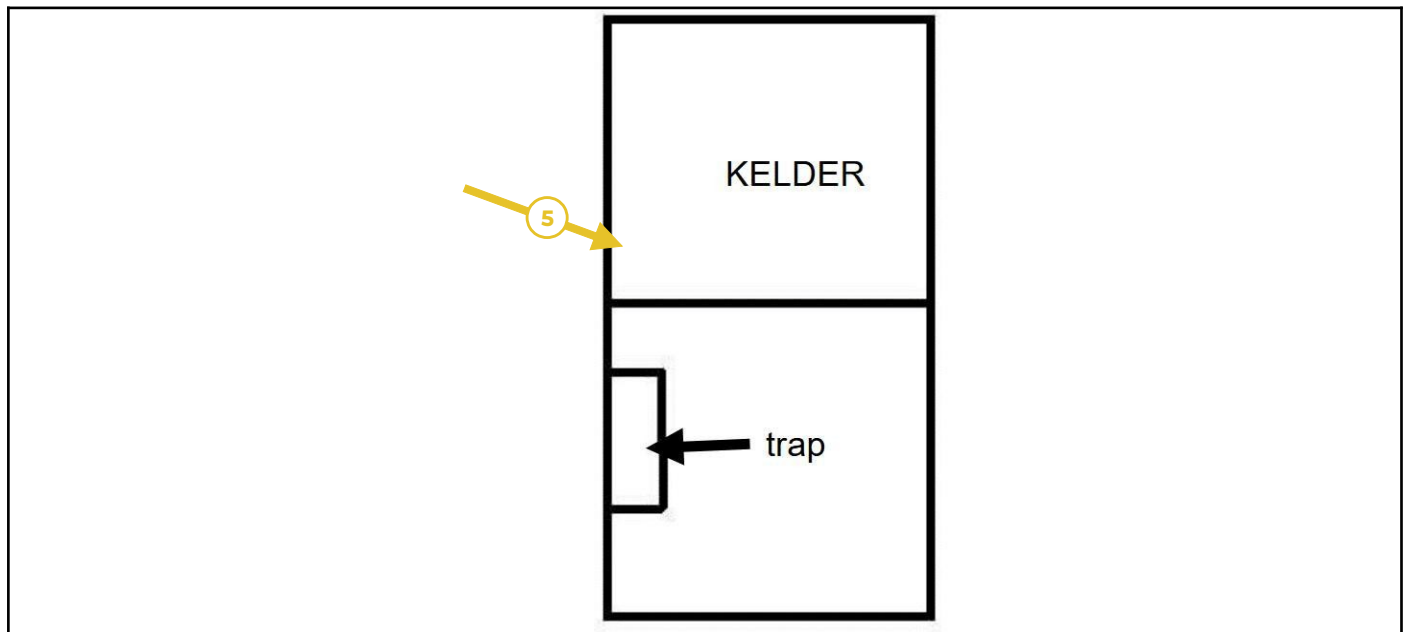
## Plan 1.5: keldertrap

| Beschrijving | Type | Actie |
|---|---|---|
| 5. plaat zekeringen elektrische installatie op zolder en in kelder | Asbestmateriaal | Zorgvuldig beheren |

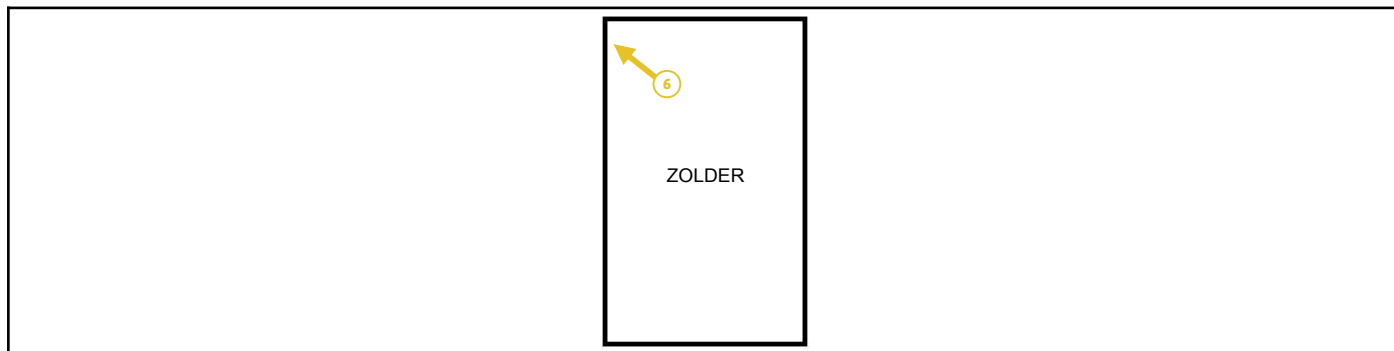
## Plan 1.9: zolder

| Beschrijving | Type | Actie |
|---|---|---|
| 6. Bakeliet schakelkast op zolder | Asbestmateriaal | Zorgvuldig beheren |

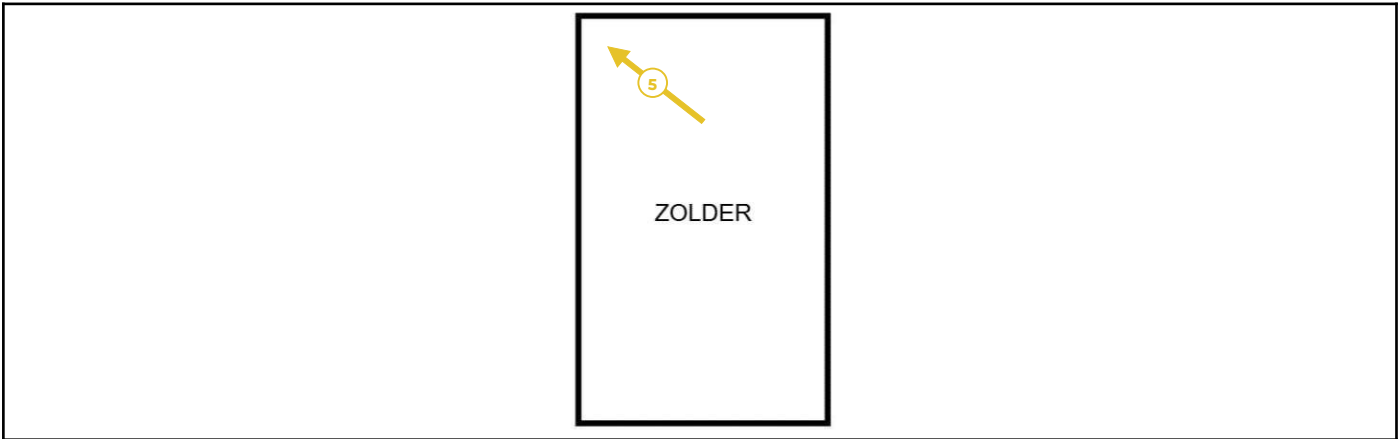
# Plan 1.10: zolder

| Beschrijving | Type | Actie |
|---|---|---|
| 5. plaatzekeringen elektrische installatie op zolder en in kelder | Asbestmateriaal | Zorgvuldig beheren |

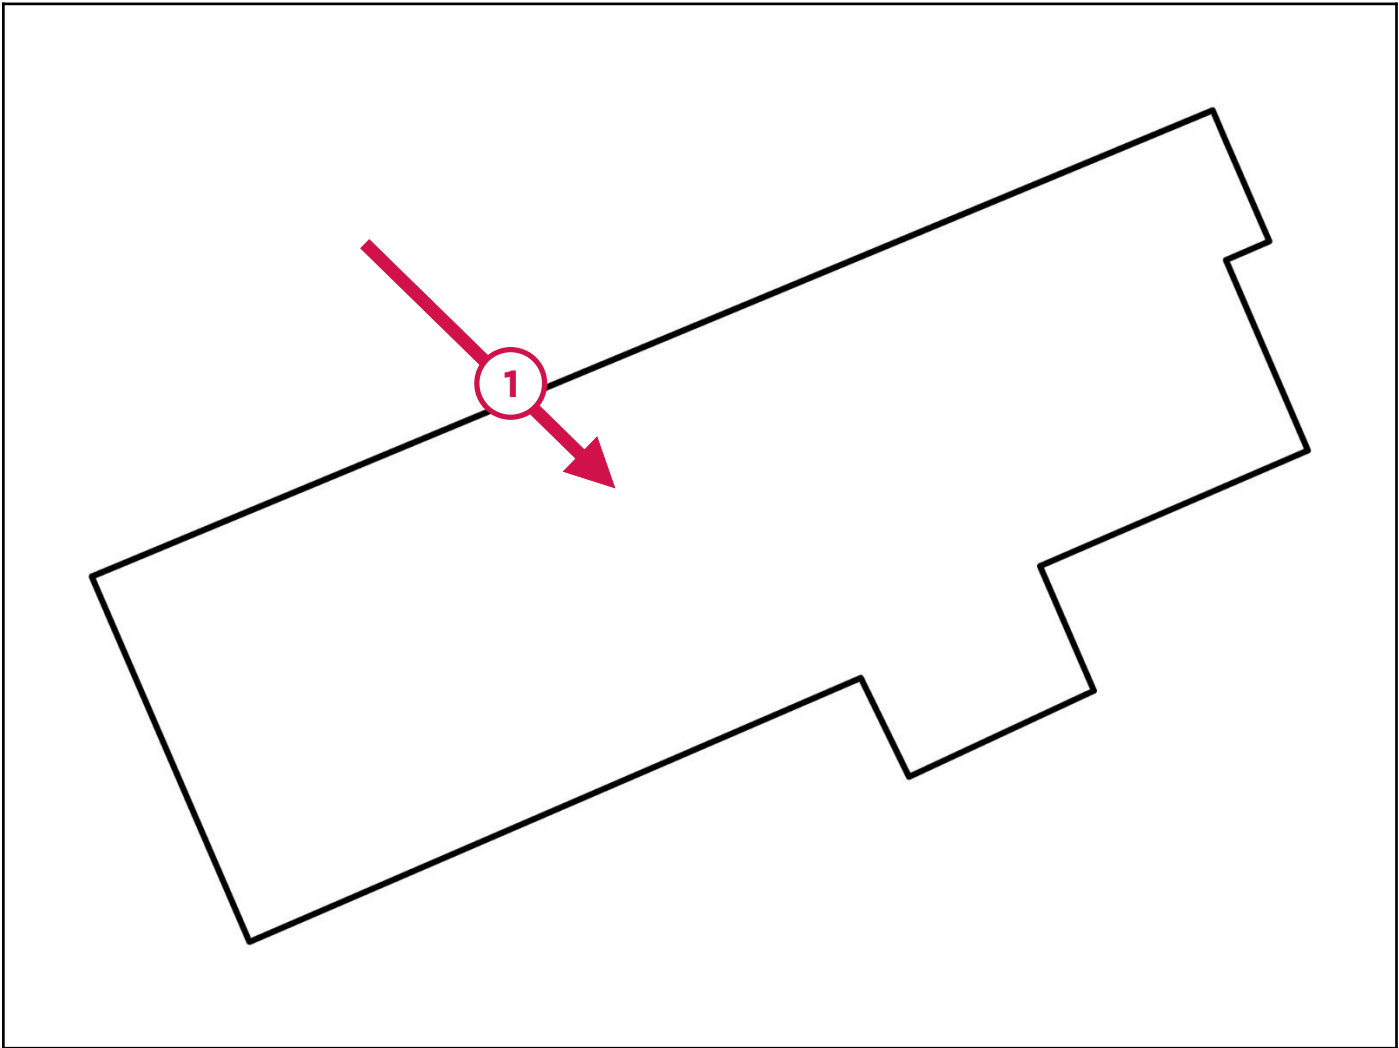
# Plan 3.1: Bijgebouw plan

| Beschrijving | Type | Actie |
|---|---|---|
| 1. golfplaten schuin dak en wanden (deels) stallen achteraan | Asbestmateriaal | Dringend verwijderen |

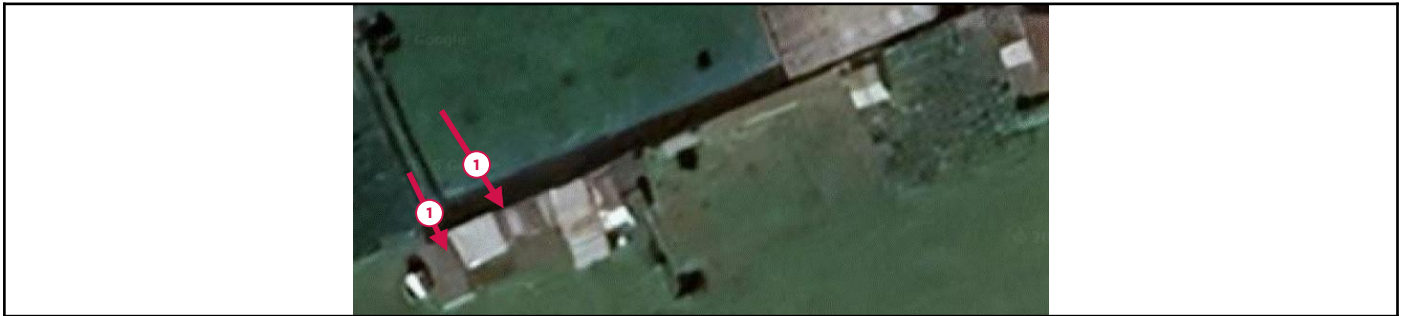
## Plan 3.2: luchtfoto tuin

| Beschrijving | Type | Actie |
|---|---|---|
| 1. golfplaten schuin dak en wanden (deels) stallen achteraan | Asbestmateriaal | Dringend verwijderen |

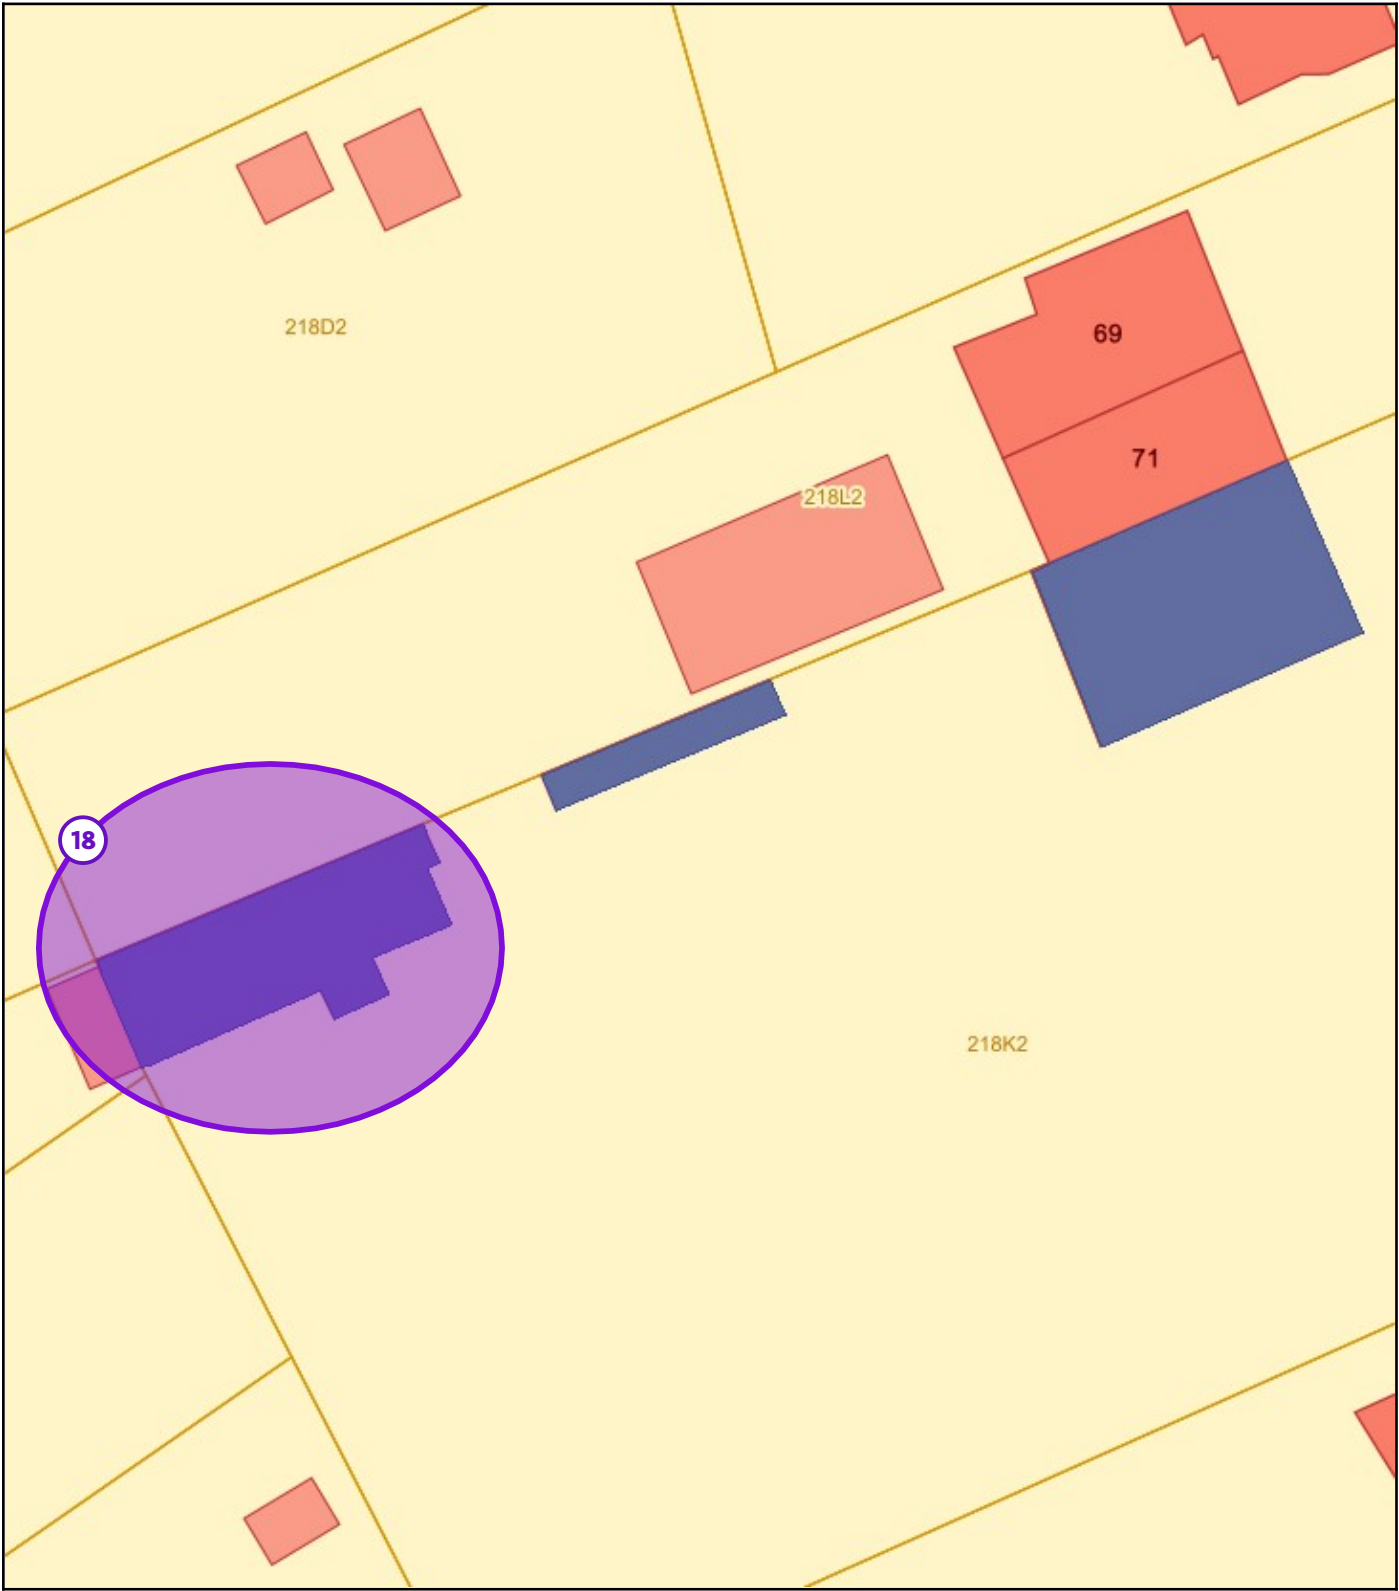
# Plan 4.1: Afdrui zones/afvloe zones

| 18. afloop asbest-verdachte golfplaten stallen<br>achteraan | Afdruipzone/afvloeizone | - |

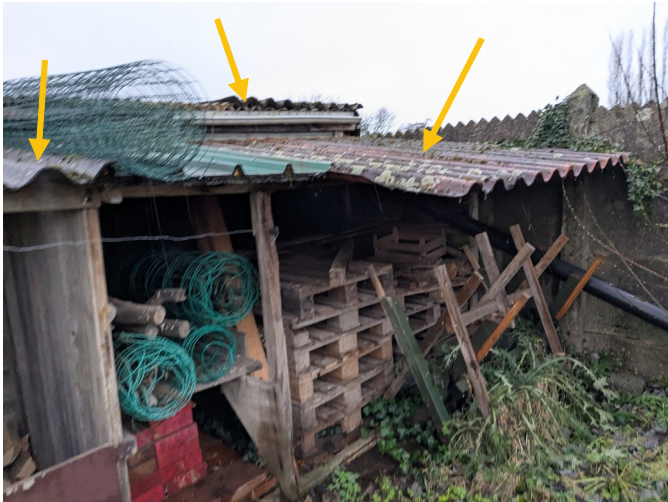
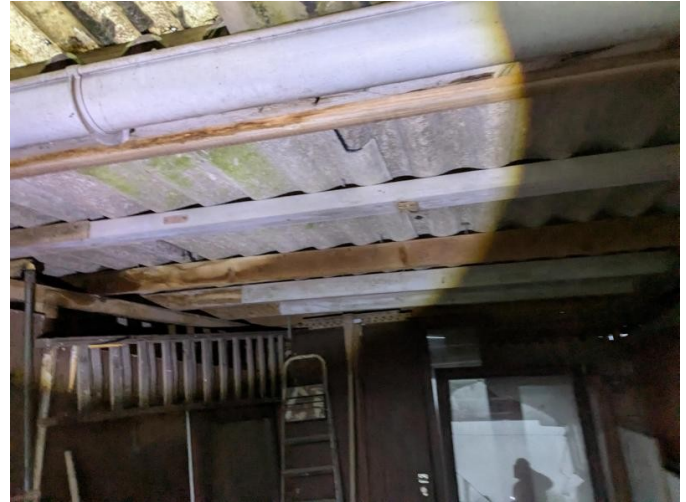
# Fiche 1: golfplaten schuin dak en wanden (deels) stallen achteraan

**Dringend verwijderen**

| Eindbeoordeling materiaalrisico | Hoog materiaalrisico en/of hoge kans op vezelvrijgave |

| Asbestsoort (vezeltype) | Crocidoliet aanwezig |
| Toestand van het materiaal | Matig beschadigd, matig verweerd |

- Zorg voor een veilig beheer. Vermijd het beschadigen van het asbestmateriaal. Controleer de toestand jaarlijks op wijzigingen.
- Hemelwater dat afspoelt van asbestcement daken of gevels kan asbestdeeltjes bevatten. Gebruik het enkel voor gesloten circuits (bv. spoelen toiletten). Reinig na het vervangen van het dak of de gevel de dakgoten en regenwaterput of -ton om asbesthoudend sediment of slib te verwijderen
- Voer bijkomende staalname(s) uit.

- Eenvoudige handelingen: mag via doe-het-zelf of door werknemer(s) met opleidingsattest eenvoudige handelingen  
Respecteer veiligheidsmaatregelen (Persoonlijke BeschermingsMiddelen).

De te verwijderen materialen dienen bevochtigd of gefixeerd te worden.

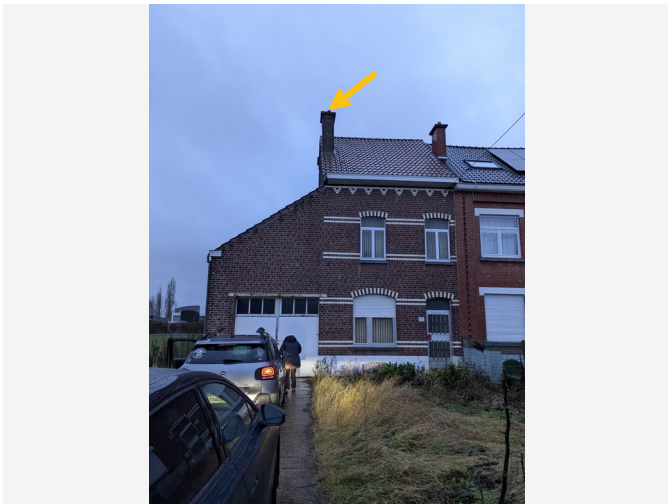
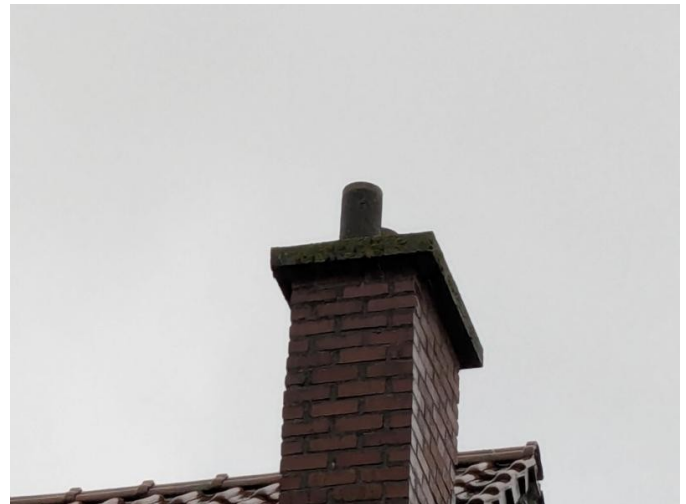
Verwijderen

- Zorg voor een veilig beheer. Vermijd het beschadigen van het asbestmateriaal. Controleer de toestand jaarlijks op wijzigingen.
- Voer bijkomende staalname(s) uit.

- Eenvoudige handelingen: mag via doe-het-zelf of door werknemer(s) met opleidingsattest eenvoudige handelingen  
Deze toepassing kan door een aannemer die over een opleidingsattest eenvoudige handelingen beschikt of door een particulier (doe-het-zelf), verwijderd worden indien er geen verhoogd risico op vrijgave van asbestvezels (max. concentratie 0,01 vezels/cm<sup>3</sup> - CODEX Art. VI.3-54) ontstaat en de toepassing voorafgaand wordt gefixeerd/bevochtigd; de individuele elementen zonder machinale werktuigen (boormachine, slijpschijf, hogedrukreiniger,...) en zonder breken of gooien een voor een losgemaakt worden; en ten slotte dubbel en luchtdicht verpakt weggevoerd worden naar een erkend afvalpunt (recyclagepark).

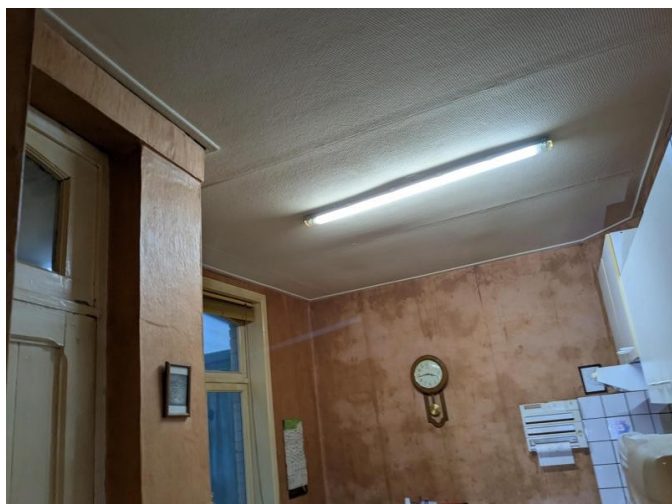
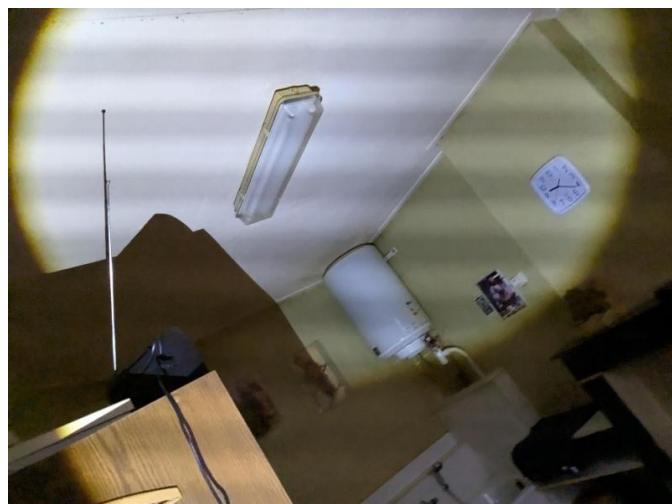
## Fiche 9: Bepleistering en dergelijke achter valse plafonds en muren

| Basis voor advies | Beoordeling op basis van expertise, zonder een vaststelling door de asbestdeskundige. |

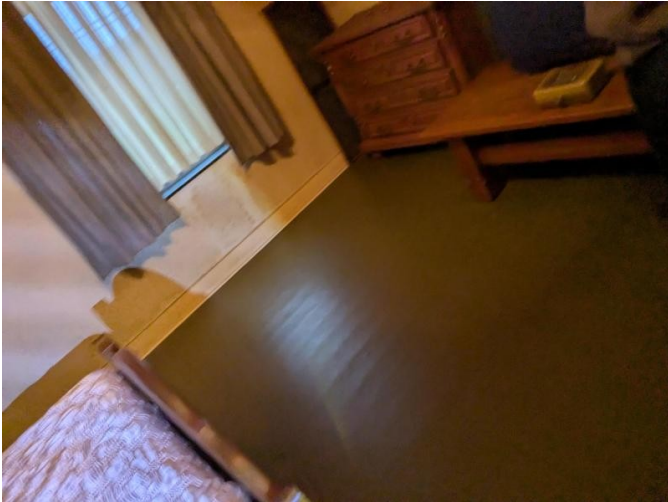
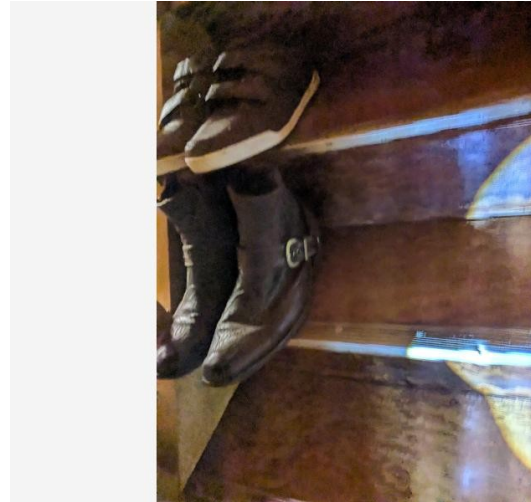
## Fiche 15: Vloerzeil vloer +1 en trap van gelijkvloers naar +1

Geen asbest

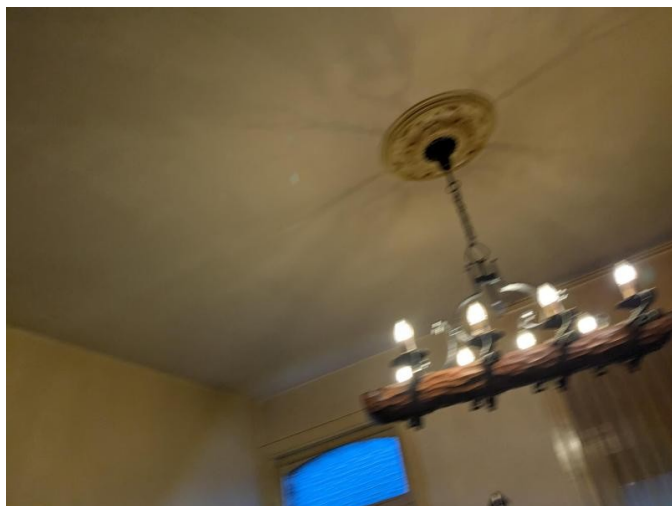
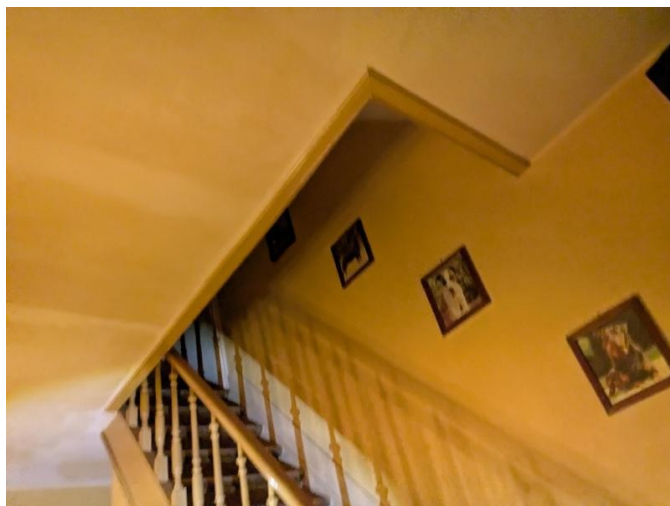
## Fiche 16: Pleisterwerk plafonds

Geen asbest

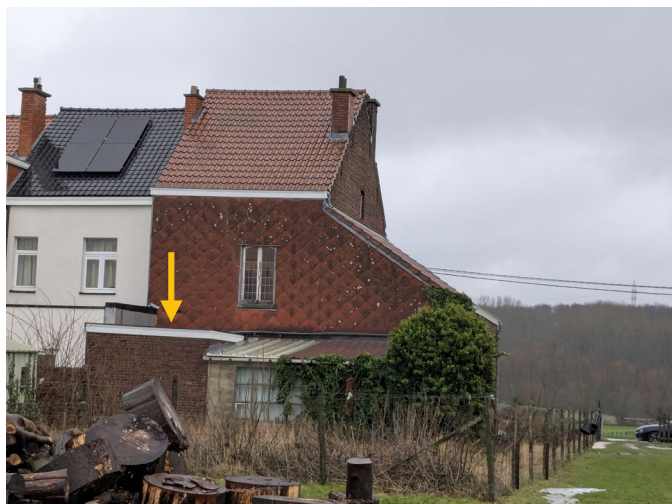
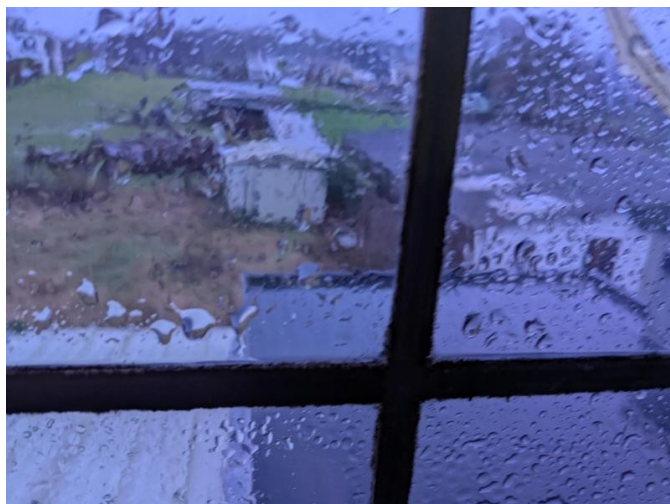
## Fiche 17: Roofing

Geen asbest

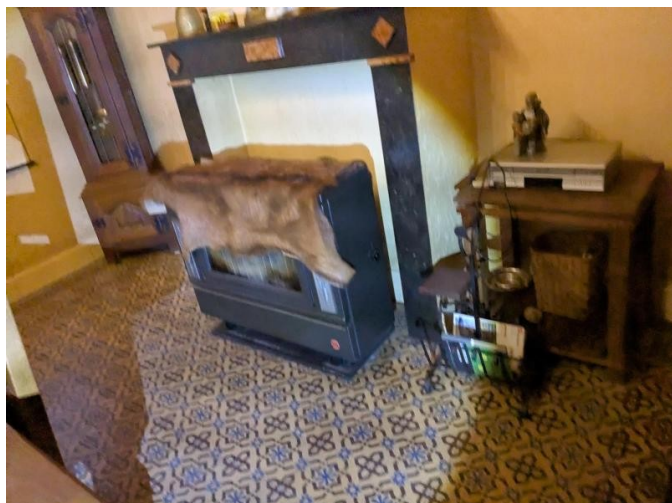
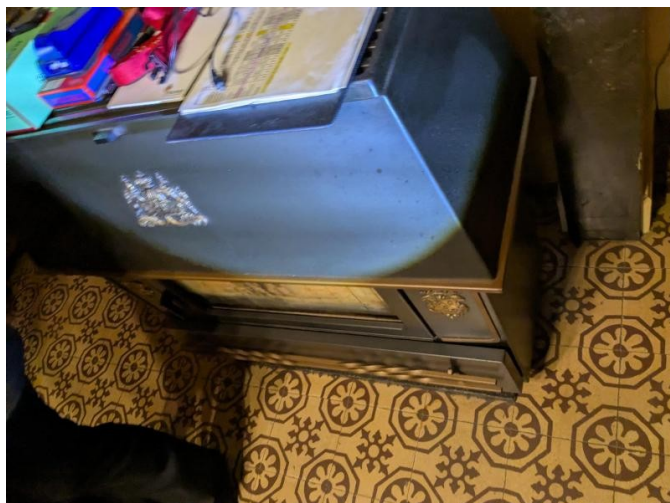
### Fiche 19: gaskachels

| Beschrijving | Notitie | Terug te vinden op plannen |
|---|---|---|
| Fiche 19: gaskachels | De ouderdom van de gaskachels is onbekend. De gaskachels kunnen gezien hun ouderdom nog asbesthoudende materialen bevatten aan de binnenzijde. Bij werken eraan dient rekening gehouden te worden met de mogelijke aanwezigheid van asbest in dichtingen etc.. Er zijn geen verdachte materialen waarneembaar. | Plan 1.3: plan gelijkvloers |
