Asbestinventarisatetest

Dauw-Defossezlaan 69, 1600 Sint-Pieters-Leeuw

Attestnummer : 20260126-000253.000

Niet-asbestveilig

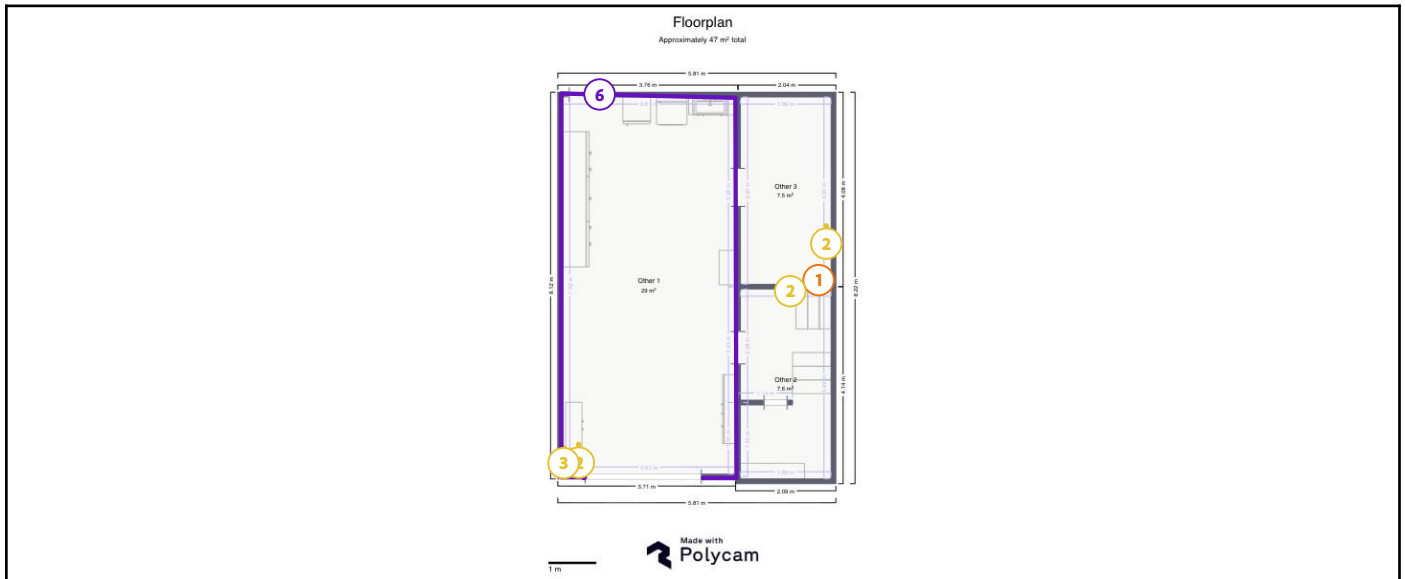
Plan 1.1: Plan kelder

Beschrijving	Type	Actie
1. Pakkingen en dichtingen CV-ketel	Asbestmateriaal	Verwijderen
2. Bakeliet elektrisch materiaal	Asbestmateriaal	Zorgvuldig beheren
3. Bakeliet schakelkast	Asbestmateriaal	Zorgvuldig beheren
6. Gebruikte lijm achter de muurtegels	Advies	-

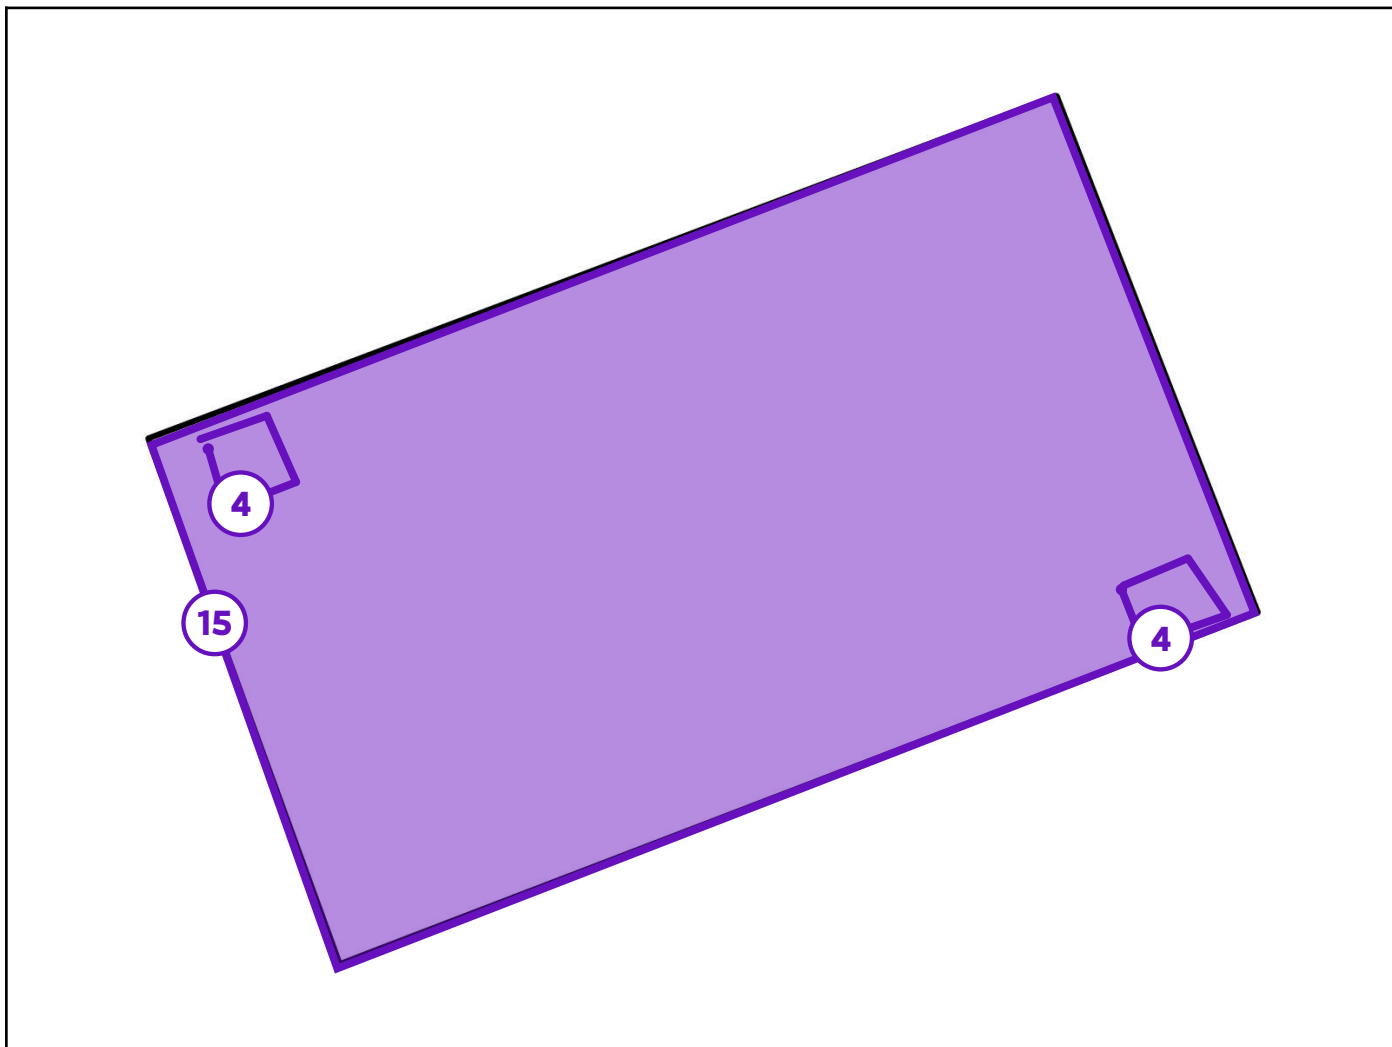
Plan 1.8: Dak plan

Beschrijving	Type	Actie
4. Schouw	Beperking	-
15. Dakbedekking bestaande uit pannen (niet verdacht)	Overige ruimte of materiaal	-

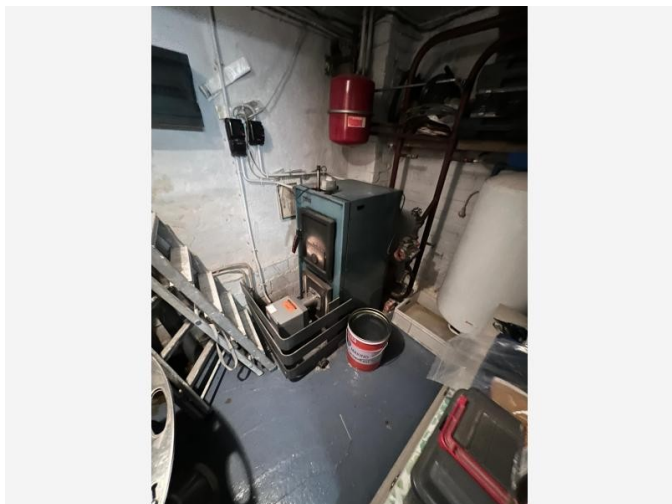
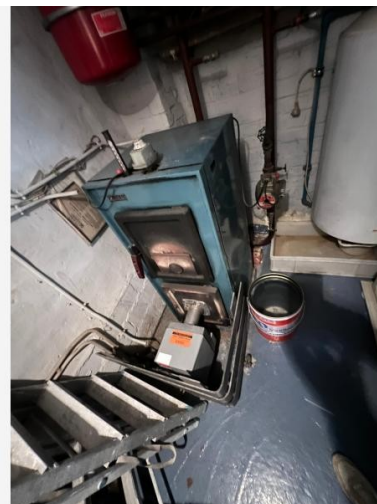
Het asbestmateriaal valt onder de mijlpaal van 2034.

Eindbeoordeling materiaalrisico	Laag materiaalrisico en/of verlaagde kans op vezelvrijgave
---------------------------------	--

Gebondenheid	Categorie 2: niet-hechtgebonden met matrix
Asbestsoort (vezeltype)	Alleen chrysotiel
Asbestconcentratie	Hoog ($\geq 50\%$)
Afschermingsgraad van het gehele materiaal	Enkel randen niet afgeschermd maar geen contact met binnenluchtstromen
Toestand van het materiaal	Licht beschadigd, licht verweerd. Intact calciumsilicaatmateriaal of categorie III 'gebondenheid'

Beschrijving	Pakkingen en dichtingen CV-ketel
Omgeving	Binnen
Primaire drager	CV-ketel
Asbestmateriaal	Pakking, dichting
Bindmiddel van asbestmateriaal	Karton - papier - viltachtig
Gebondenheid op basis van bindmiddel	Niet-hechtgebonden
Hoeveelheid (gewicht - aantal)	<ul style="list-style-type: none">• 0,10 kg - 1 stuk
Totaal gewicht	0,10 kg
Eenvoudig bereikbaar	Ja
Bevestigingswijze	<ul style="list-style-type: none">• Geklemd
Identificatiemethode	<p>De asbestdeskundige beoordeelt het materiaal als asbestverdacht en dus asbesthoudend, en dit zonder monstername.</p> <p>Motivatie: Er is een onderzoeksbeperking die monstername verhindert; De asbestdeskundige kan geen volledige risicobeoordeling uitvoeren van het materiaal.</p>
Destructieve handeling voor identificatie	Nee
Opmerking	Mogelijk pakkingen en dichtingen aanwezig in de cv ketel die dateert van voor 2001

Verwijderen

- Zorg voor een veilig beheer. Vermijd het beschadigen van het asbestmateriaal. Controleer de toestand jaarlijks op wijzigingen.
- Voer bijkomende staalname(s) uit.

- Eenvoudige handelingen: enkel door erkend asbestverwijderaars
Deze toepassing kan enkel door een erkende asbestverwijderaars verwijderd worden omdat er hier automatisch een verhoogd risico op vrijgave van asbestvezels (max. concentratie 0,01 vezels/cm³ - CODEX - Art. VI.3-54) ontstaat. (Bron: VLAREM II: 6.4.0.1 par1, par2 en par3). Een erkend asbestverwijderaars moet ingeschakeld worden voor deze toepassingen die niet (kunnen) worden verwijderd door de couveuzemethode, door hermetische zone of door de materialen beschreven in Vlarem II, art. 6.4.0.1 par2. (Bron: Leidraad bij het Inspectieprotocol)

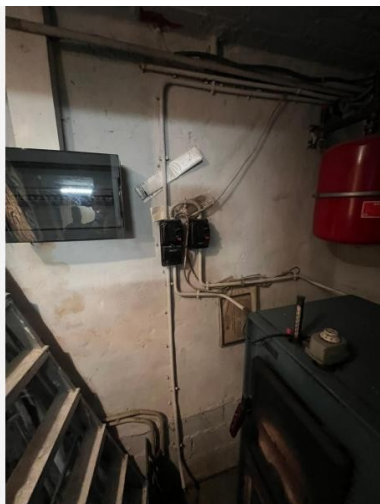
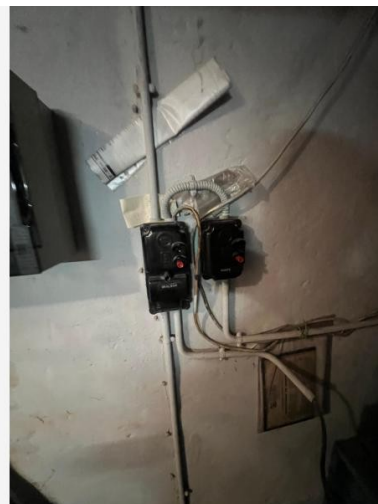
Het asbestmateriaal valt onder de mijlpaal van 2040.

Eindbeoordeling materiaalrisico	Laag materiaalrisico en/of verlaagde kans op vezelvrijgave
---------------------------------	--

Gebondenheid	Categorie 1: hechtgebonden in oorsprong
Asbestsoort (vezeltype)	Crocidoliet aanwezig
Asbestconcentratie	Laag (< 50%)
Afschermingsgraad van het gehele materiaal	Geheel of deels (ook) vrij aan de binnenlucht
Toestand van het materiaal	Onbeschadigd, niet verweerd

Beschrijving	Bakeliet elektrisch materiaal
Omgeving	Binnen
Primaire drager	Communicatie en elektrische infrastructuur en uitrusting
Asbestmateriaal	Plaat, paneel, tablet - Type Bakeliet
Bindmiddel van asbestmateriaal	Kunststof of -hars
Gebondenheid op basis van bindmiddel	Hecht
Hoeveelheid (oppervlakte - dikte - aantal)	• 0,10 m ² - 1,00 cm - 1 stuk
Totaal volume	0,001 m ³
Eenvoudig bereikbaar	Ja
Bevestigingswijze	• Geschroefd
Identificatiemethode	De asbestdeskundige beoordeelt het materiaal als asbestverdacht en dus asbesthoudend, en dit zonder monstername. Motivatie: De monstername brengt andere schade aan dan schade die inherent is aan de monstername.
Destructieve handeling voor identificatie	Nee
Opmerking	De hoeveelheid is een zo nauwkeurig mogelijke opmeting. Hieraan kunnen evenwel geen rechten worden ontleend.

Zorgvuldig beheren

- Zorg voor een veilig beheer. Vermijd het beschadigen van het asbestmateriaal. Controleer de toestand jaarlijks op wijzigingen.
- Voer bijkomende staalname(s) uit.

- Eenvoudige handelingen: mag via doe-het-zelf of door werknemer(s) met opleidingsattest eenvoudige handelingen
Deze toepassing kan door een aannemer die over een opleidingsattest eenvoudige handelingen beschikt of door een particulier (doe-het-zelf), verwijderd worden indien er geen verhoogd risico op vrijgave van asbestvezels (max. concentratie 0,01 vezels/cm³ - CODEX Art. VI.3-54) ontstaat en de toepassing voorafgaand wordt gefixeerd/bevochtigd; de individuele elementen zonder machinale werktuigen (boormachine, slijpschijf, hogedrukreiniger,...) en zonder breken of gooien een voor een losgemaakt worden; en ten slotte dubbel en luchtdicht verpakt weggevoerd worden naar een erkend afvalpunt (recyclagepark).

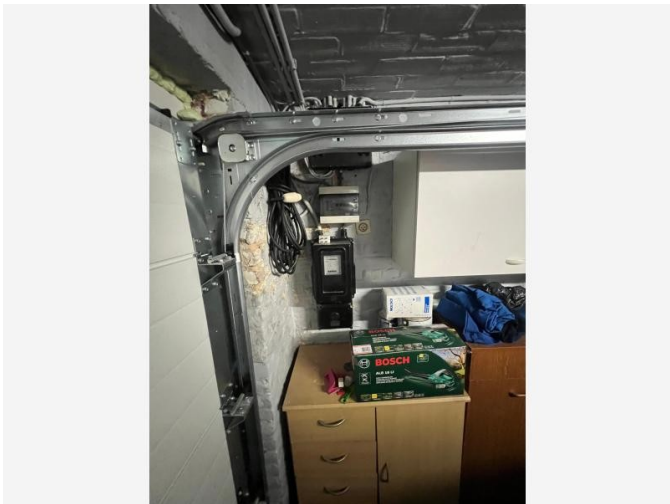
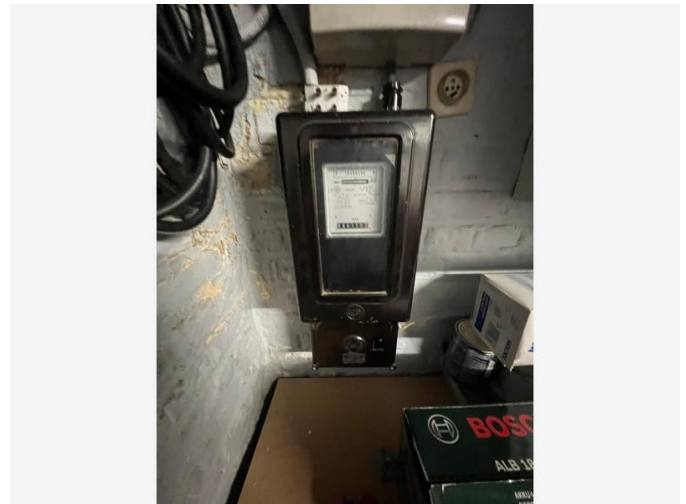
Het asbestmateriaal valt onder de mijlpaal van 2040.

Eindbeoordeling materiaalrisico	Laag materiaalrisico en/of verlaagde kans op vezelvrijgave
---------------------------------	--

Gebondenheid	Categorie 1: hechtgebonden in oorsprong
Asbestsoort (vezeltype)	Crocidoliet aanwezig
Asbestconcentratie	Laag (< 50%)
Afschermingsgraad van het gehele materiaal	Geheel of deels (ook) vrij aan de binnenlucht
Toestand van het materiaal	Onbeschadigd, niet verweerd

Beschrijving	Bakeliet schakelkast
Omgeving	Binnen
Primaire drager	Communicatie en elektrische infrastructuur en uitrusting
Asbestmateriaal	Plaat, paneel, tablet - Type Bakeliet
Bindmiddel van asbestmateriaal	Kunststof of -hars
Gebondenheid op basis van bindmiddel	Hecht
Hoeveelheid (oppervlakte - dikte - aantal)	• 0,10 m ² - 1,00 cm - 1 stuk
Totaal volume	0,001 m ³
Eenvoudig bereikbaar	Ja
Bevestigingswijze	• Geschroefd
Identificatiemethode	De asbestdeskundige beoordeelt het materiaal als asbestverdacht en dus asbesthoudend, en dit zonder monstername. Motivatie: De monstername brengt andere schade aan dan schade die inherent is aan de monstername.
Destructieve handeling voor identificatie	Nee
Opmerking	De hoeveelheid is een zo nauwkeurig mogelijke opmeting. Hieraan kunnen evenwel geen rechten worden ontleend.

Zorgvuldig beheren

- Zorg voor een veilig beheer. Vermijd het beschadigen van het asbestmateriaal. Controleer de toestand jaarlijks op wijzigingen.
- Voer bijkomende staalname(s) uit.

- Eenvoudige handelingen: mag via doe-het-zelf of door werknemer(s) met opleidingsattest eenvoudige handelingen
Deze toepassing kan door een aannemer die over een opleidingsattest eenvoudige handelingen beschikt of door een particulier (doe-het-zelf), verwijderd worden indien er geen verhoogd risico op vrijgave van asbestvezels (max. concentratie 0,01 vezels/cm³ - CODEX Art. VI.3-54) ontstaat en de toepassing voorafgaand wordt gefixeerd/bevochtigd; de individuele elementen zonder machinale werktuigen (boormachine, slijpschijf, hogedrukreiniger,...) en zonder breken of gooien een voor een losgemaakt worden; en ten slotte dubbel en luchtdicht verpakt weggevoerd worden naar een erkend afvalpunt (recyclagepark).

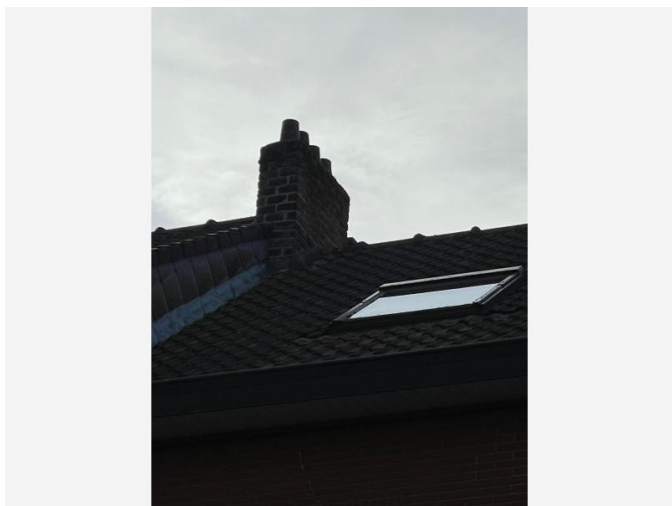
Tijdelijke beperking

Reden: Het te onderzoeken materiaal situeert zich hoger dan 3,50 m te rekenen vanaf een veilige ondergrond

Uitleg van de asbestdeskundige: De schouw bevat binnenin mogelijk een asbestcement rookgaskanaal. Laat dit onderzoeken bij eventuele werken.

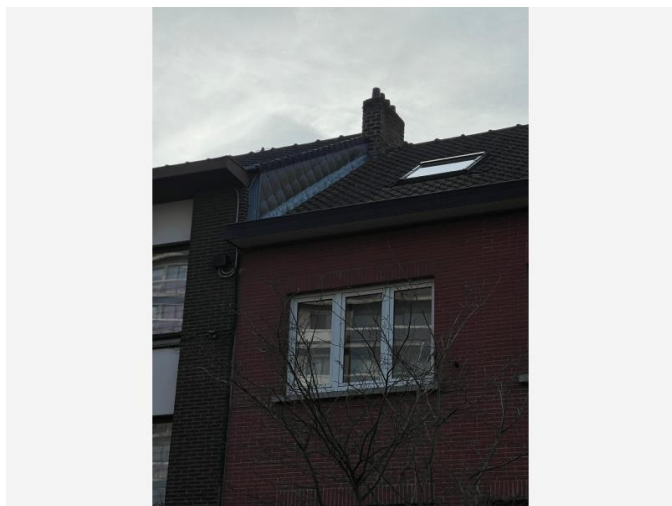
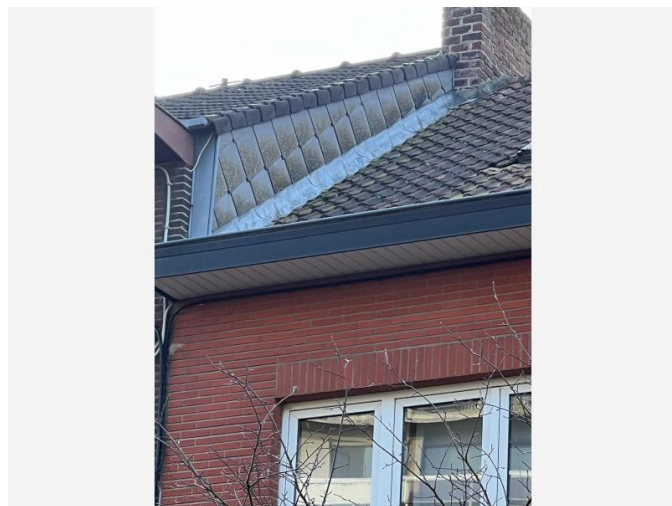
De gevel van de aanpalende woning bevat asbestverdachte leien. Laat de leien onaangeroerd tot ze op professionele wijze worden weggehaald.
