Asbestinventarisatetest

Kasteelstraat 25, 1600 Sint-Pieters-Leeuw

Attestnummer : 20260131-000142.001

Asbestveilig (maar niet asbestvrij)

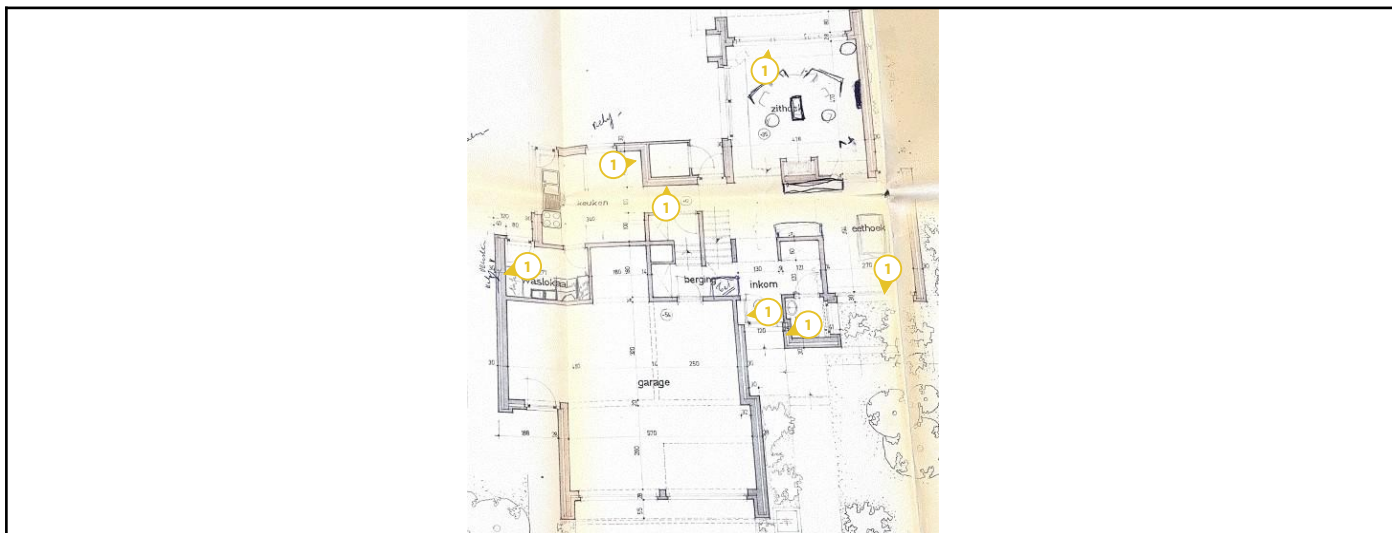
Plan 1.3: plan gelijkvloers

Beschrijving	Type	Actie
1. Bakeliet radiatorkranen	Asbestmateriaal	Zorgvuldig beheren

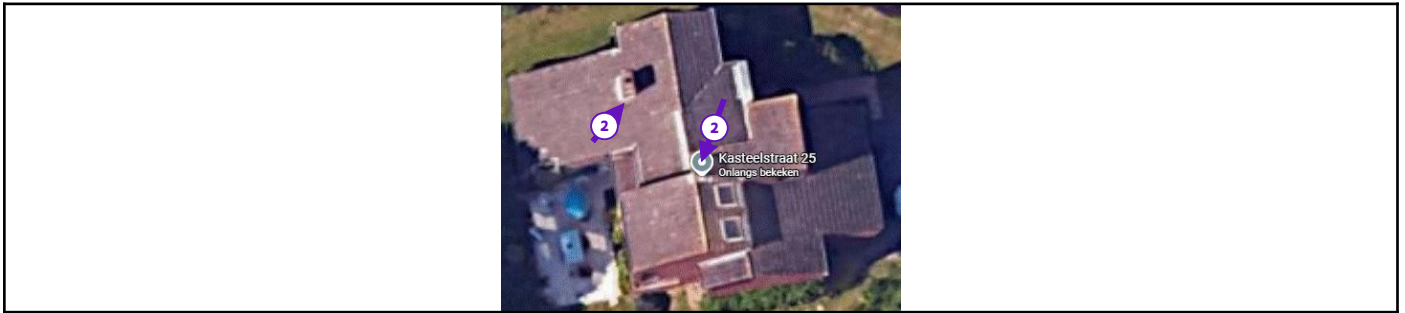
Plan 1.11: dakplan-luchtfoto

Beschrijving	Type	Actie
2. Schouw	Beperking	-

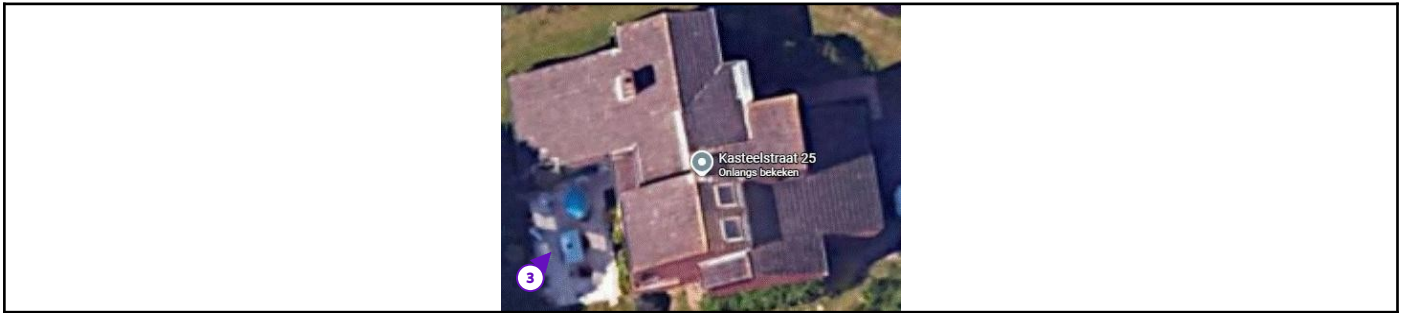
Plan 1.12: dakplan-luchtfoto

Beschrijving	Type	Actie
3. Putdeksels	Beperking	-

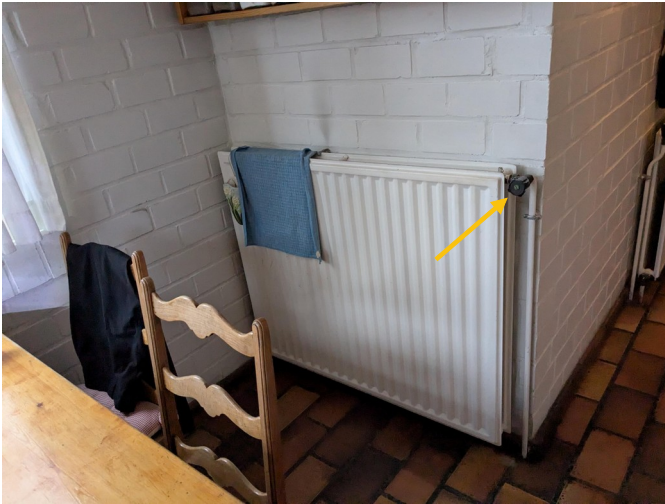
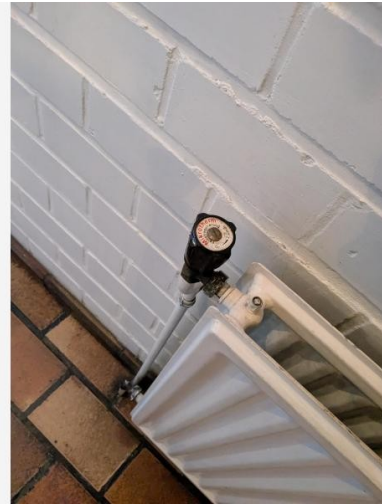
Het asbestmateriaal valt onder de mijlpaal van 2040.

Laag materiaalrisico en/of verlaagde kans op vezelvrijgave

Gebondenheid	Categorie 1: hechtgebonden in oorsprong
Asbestsoort (vezeltype)	Crocidoliet aanwezig
Asbestconcentratie	Laag (< 50%)
Afschermingsgraad van het gehele materiaal	Geheel of deels (ook) vrij aan de binnenlucht
Toestand van het materiaal	Onbeschadigd, niet verweerd

Beschrijving	Bakeliet radiatorcransen
Omgeving	Binnen
Primaire drager	HVAC infrastructuur en uitrusting
Asbestmateriaal	Plaat, paneel, tablet - Type Bakeliet
Bindmiddel van asbestmateriaal	Kunststof of -hars
Gebondenheid op basis van bindmiddel	Hecht
Hoeveelheid (oppervlakte - dikte - aantal)	• 0,10 m ² - 1,00 cm - 1 stuk
Totaal volume	0,001 m ³
Eenvoudig bereikbaar	Ja
Bevestigingswijze	• Geschroefd
Identificatiemethode	De asbestdeskundige beoordeelt het materiaal als asbesthoudend, en dit zonder monsternamen.
Destructieve handeling voor identificatie	Nee
Opmerking	De hoeveelheid is een schatting. Hieraan kunnen evenwel geen rechten worden ontleend.

Zorgvuldig beheren

- Zorg voor een veilig beheer. Vermijd het beschadigen van het asbestmateriaal. Controleer de toestand jaarlijks op wijzigingen.
- Voer bijkomende staalname(s) uit.

- Eenvoudige handelingen: mag via doe-het-zelf of door werknemer(s) met opleidingsattest eenvoudige handelingen
Deze toepassing kan door een aannemer die over een opleidingsattest eenvoudige handelingen beschikt of door een particulier (doe-het-zelf), verwijderd worden indien er geen verhoogd risico op vrijgave van asbestvezels (max. concentratie 0,01 vezels/cm³ - CODEX Art. VI.3-54) ontstaat en de toepassing voorafgaand wordt gefixeerd/bevochtigd; de individuele elementen zonder machinale werktuigen (boormachine, slijpschijf, hogedrukreiniger,...) en zonder breken of gooien een voor een losgemaakt worden; en ten slotte dubbel en luchtdicht verpakt weggevoerd worden naar een erkend afvalpunt (recyclagepark).

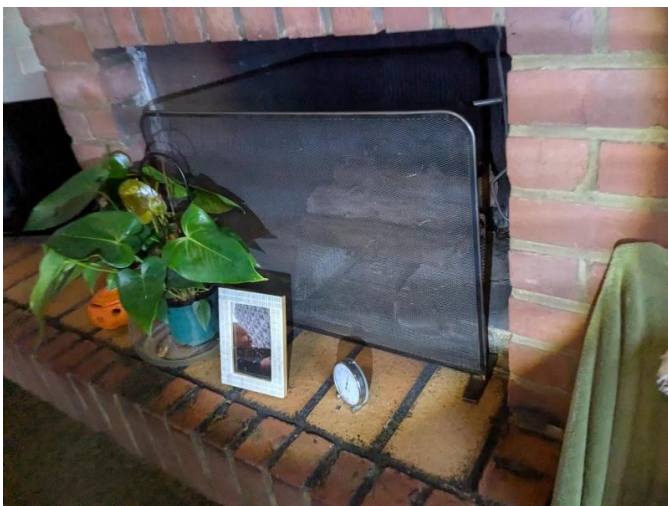
Situeringfoto

Tijdelijke beperking

Reden: Het te onderzoeken materiaal situeert zich hoger dan 3,50 m te rekenen vanaf een veilige ondergrond

Uitleg van de asbestdeskundige: De schouw bevat binnenin mogelijk een asbestcement rookgaskanaal. Laat dit onderzoeken bij eventuele werken.

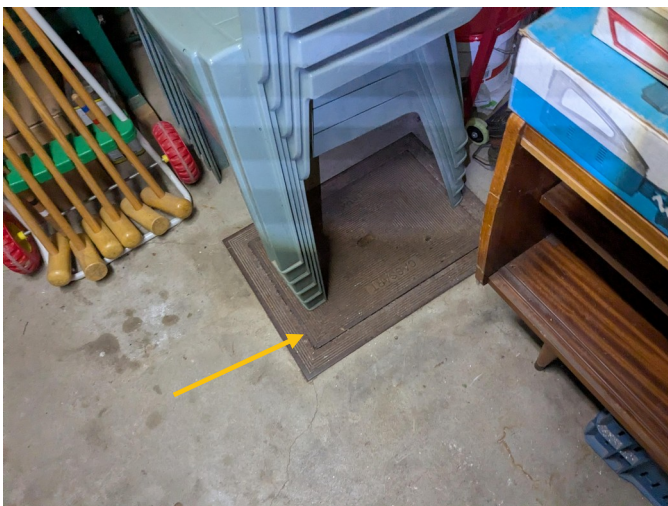
Situeringfoto

Tijdelijke beperking

Reden: Deksels kunnen niet geopend worden

Uitleg van de asbestdeskundige: Sommige putdeksels kunnen niet (op een eenvoudige) manier geopend worden. Er bevinden zich mogelijk asbesthoudende buizen in de controleputten. Bij werken, laat dit onderzoeken.

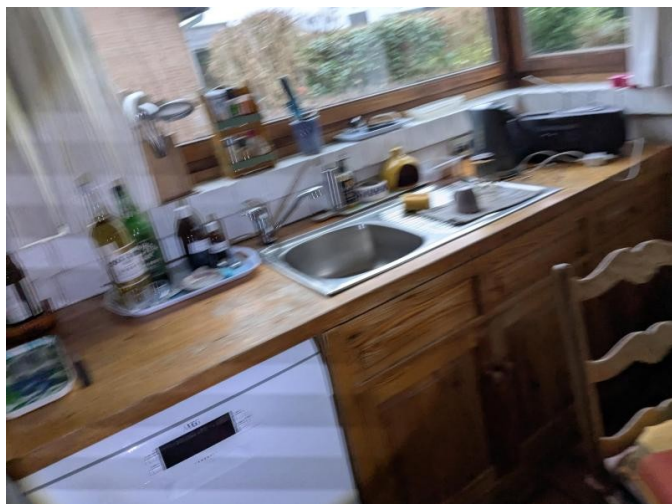
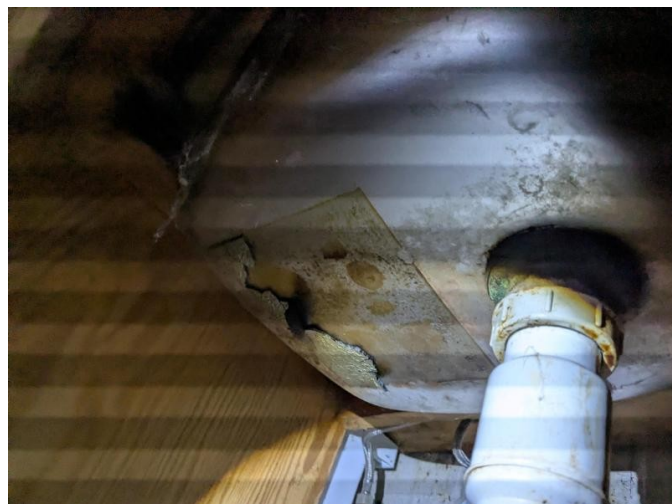
Informatie over een niet-asbestverdacht materiaal

Basis voor advies	De asbestdeskundige beoordeelt het materiaal als niet-asbestverdacht.
Primaire drager	Sanitaire infrastructuur en uitrusting (toe- en afvoer)

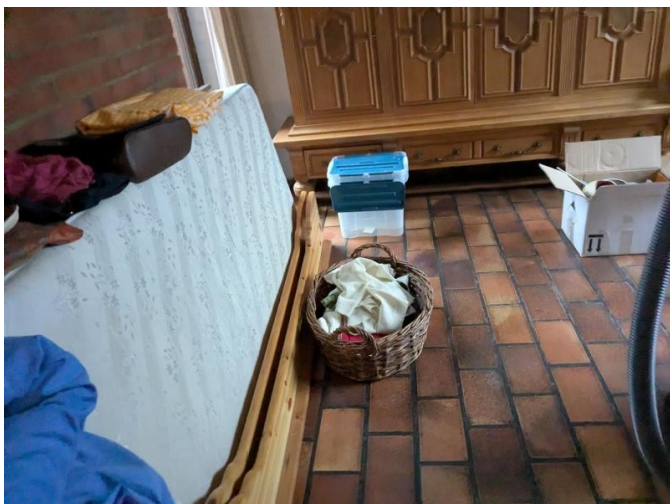
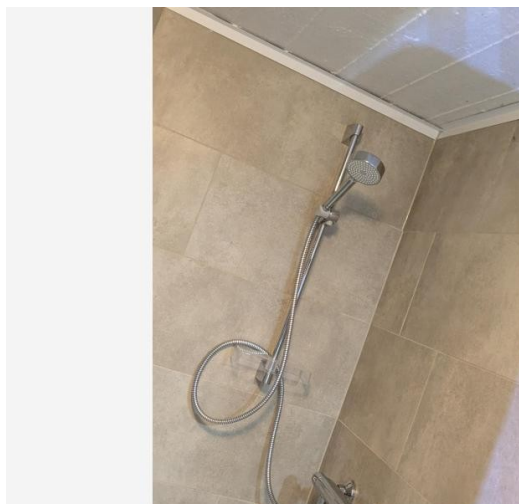
Informatie over een materiaal dat de asbestdeskundige niet kan waarnemen of vaststellen

Binnenwanden en vloeren afgewerkt met een intacte laag faïencetegels zonder zichtbare beschadigingen. Inspectie van de onderliggende lijmlaag is niet mogelijk zonder uitbreiding naar een destructief onderzoek.

Basis voor advies	Beoordeling op basis van expertise, zonder een vaststelling door de asbestdeskundige.
Primaire drager	vloeren en wanden

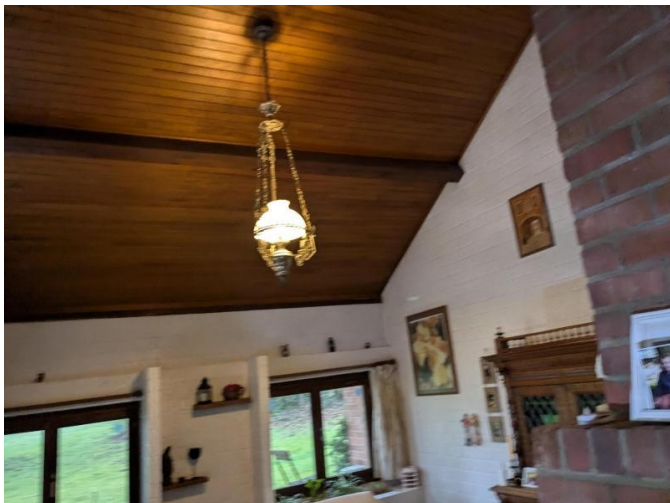
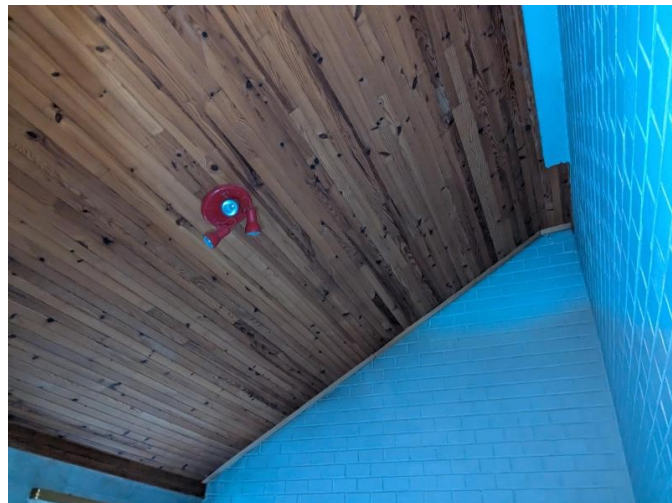
Fiche 6: Pleisterwerk en dergelijke achter valse Plafonds en muren (deels)

Informatie over een niet-asbestverdacht materiaal

Sommige plafonds en muren werden afgewerkt met niet-asbestverdachte voorzetpanelen die inspectie van de bedekte structuur (opbouw, pleisterwerk) verhinderen.

Basis voor advies	De asbestdeskundige beoordeelt het materiaal als niet-asbestverdacht.
Primaire drager	Wanden en plafonds

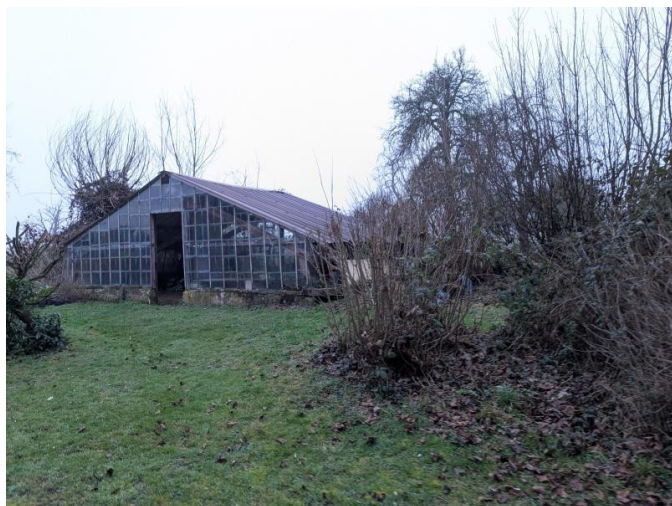
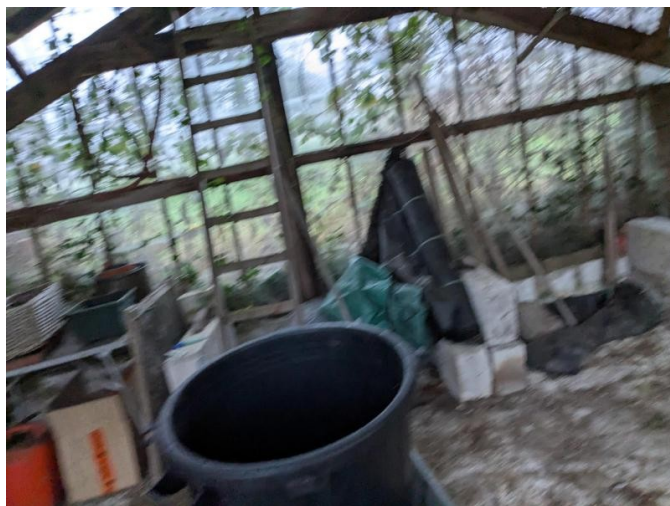
Fiche 7: mastiek serre enkel glas

Geen asbest

#	Type	Referentie	Resultaat
7.1	Puntmonster	9216810	Geen asbest
