# Asbestinventarisatetest

Rastelbos 37, 1653 Beersel

Attestnummer : 20251228-000078.000

Uitgegeven op : 28.12.2025

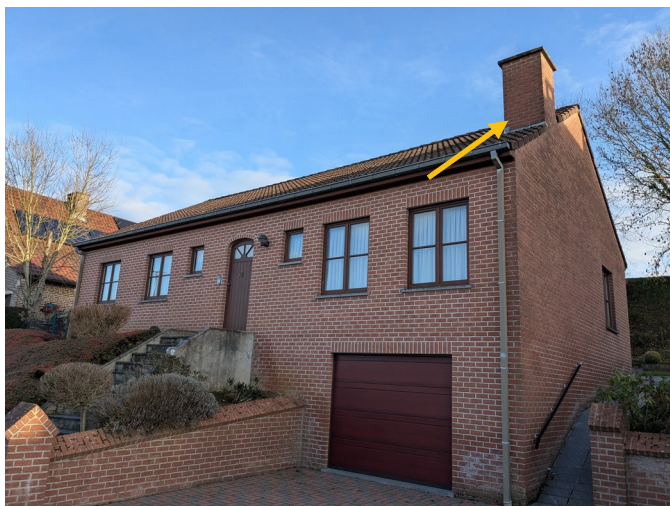
**Reden:** Het te onderzoeken materiaal situeert zich hoger dan 3,50 m te rekenen vanaf een veilige ondergrond

**Uitleg van de asbestdeskundige:** De schouw bevat binnenin mogelijk een asbestcement rookgaskanaal. Laat dit onderzoeken bij eventuele werken.

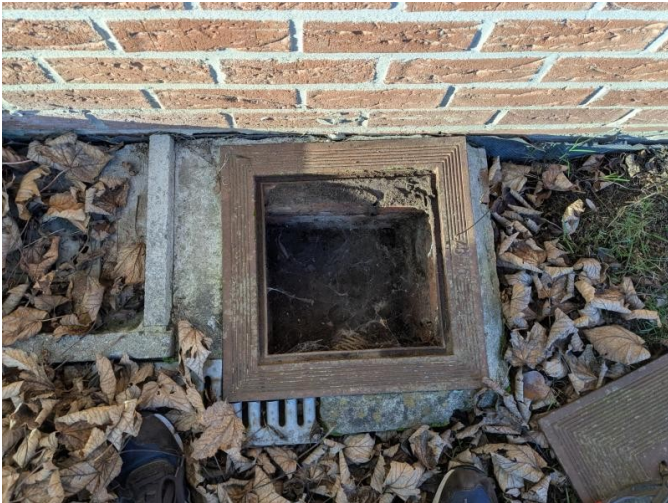
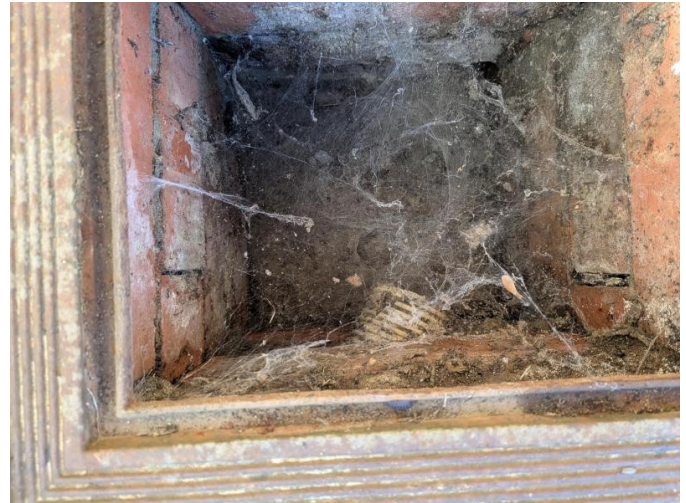
De buizen in de controleput zijn niet asbestverdacht. Niet alle putten konden gecontroleerd worden.

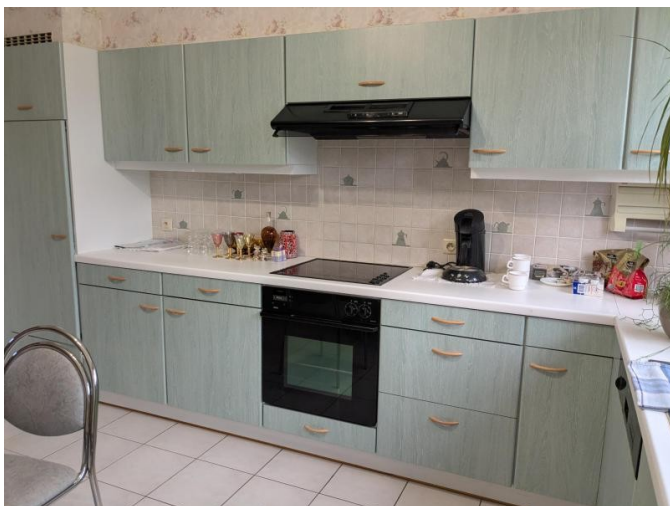
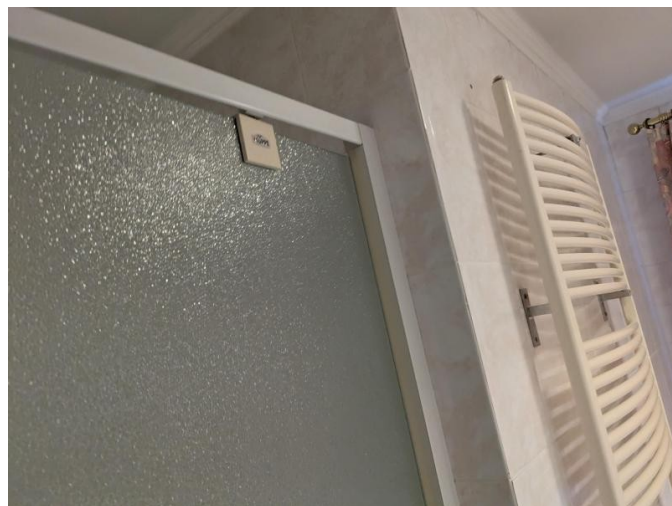
Binnenwanden afgewerkt met een intacte laag faiencetegels zonder zichtbare beschadigingen. Inspectie van de onderliggende lijmlaag zelf is niet mogelijk zonder uitbreiding naar een destructief onderzoek.

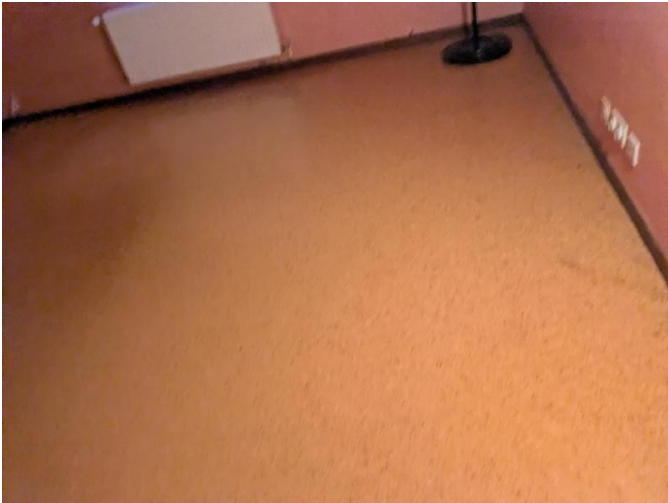
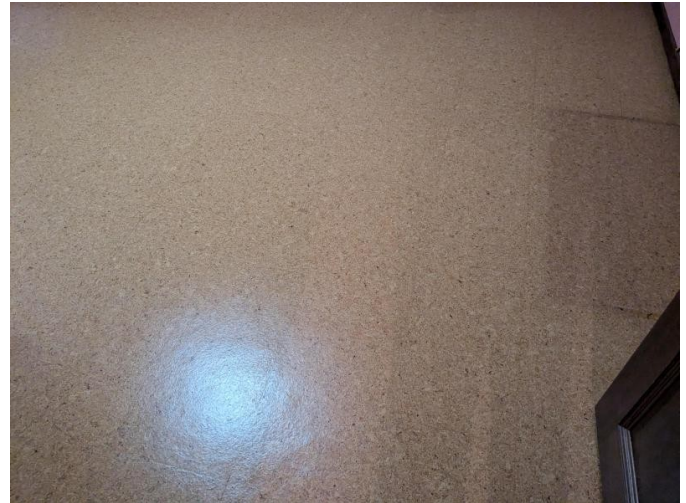
Niet-asbestverdacht vloerzeil.

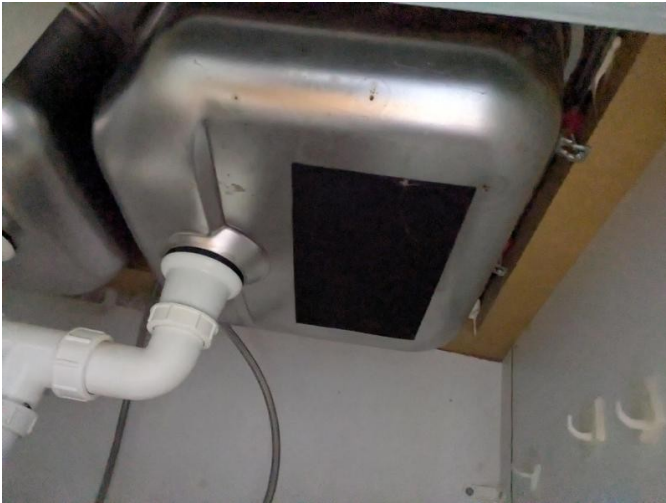
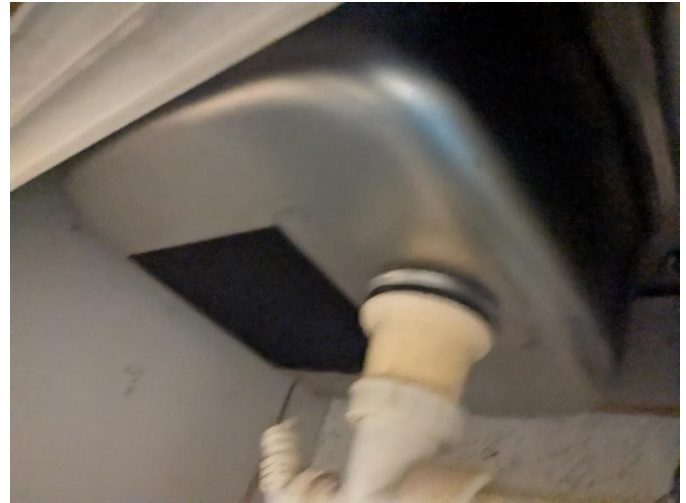
De anti-dreunlagen bevatten geen asbest.

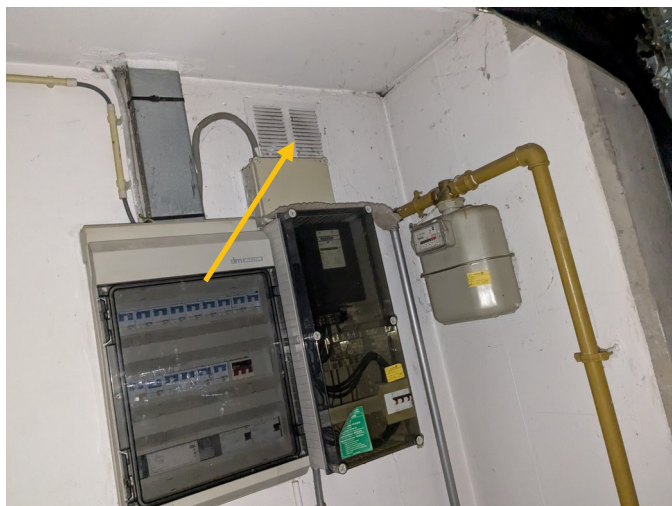
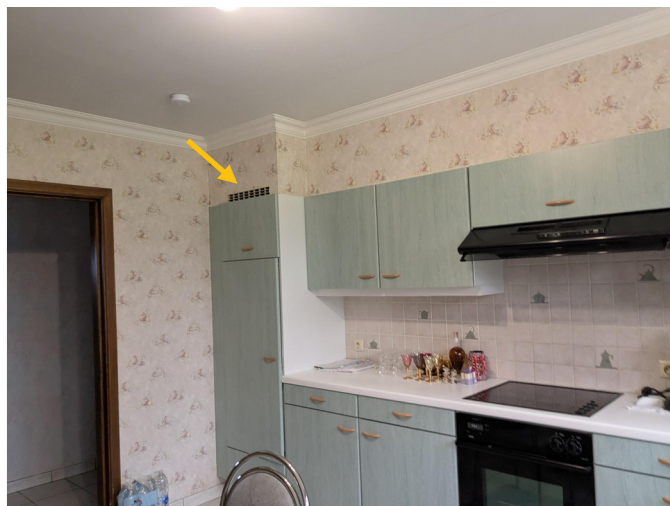
In ventilatiesystemen en luchtkanalen werd asbest vooral gebruikt om extra te isoleren en om naden en kieren te dicht. Bij de afvoer van verluchtingen kunnen asbestcement buizen gebruikt zijn.

Aangezien deze ingewerkt zijn, kunnen we deze slechts deels inspecteren. We hebben geen asbest verdacht materiaal kunnen vaststellen. Bij werken hieraan dient een grondige inspectie en eventueel een analyse van het materiaal te gebeuren.

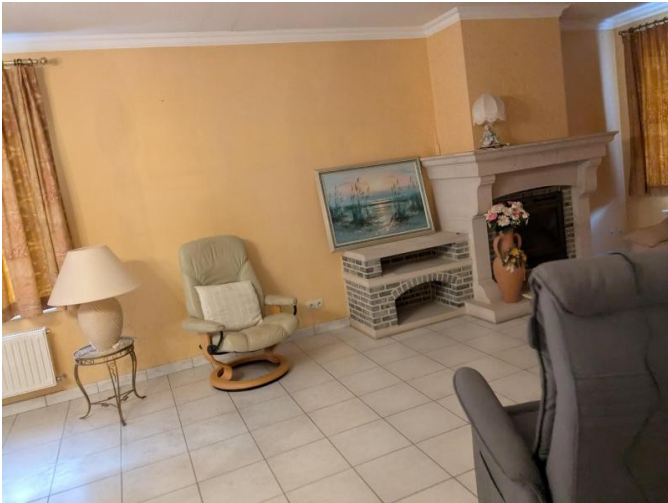
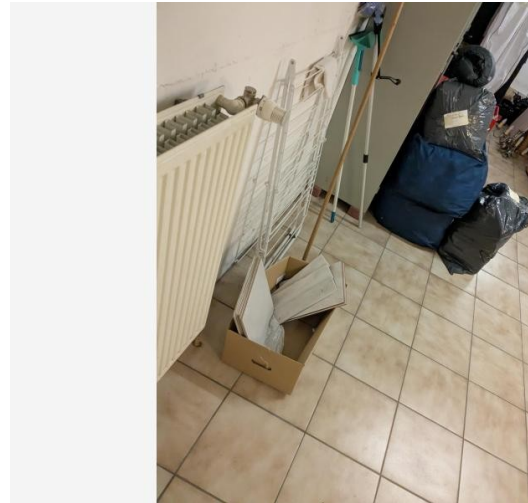
Staalname zonder uitbreiding naar een destructief onderzoek is niet mogelijk. Laat de lijmlaag onder de tegels onderzoeken bij werken.

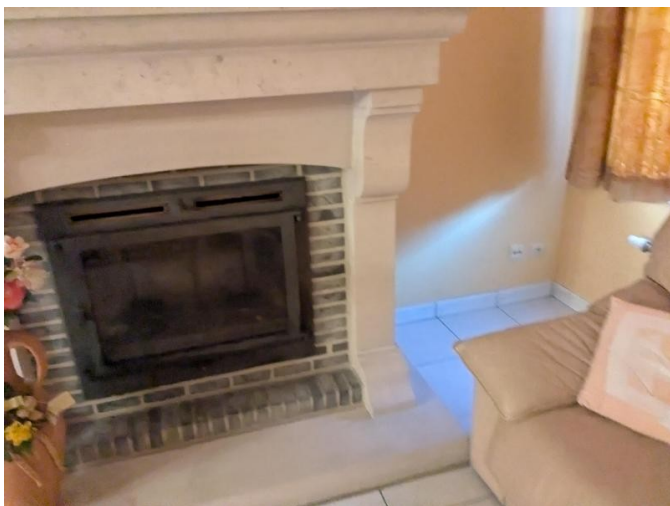
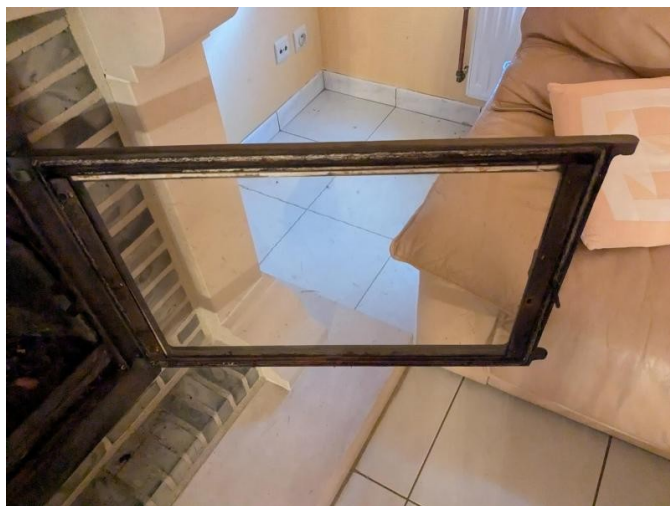
## Fiche 8: Kachelkoord houtcasette

Geen asbest

#	Type	Referentie	Resultaat
8.1	Puntmonster	9160406	Geen asbest

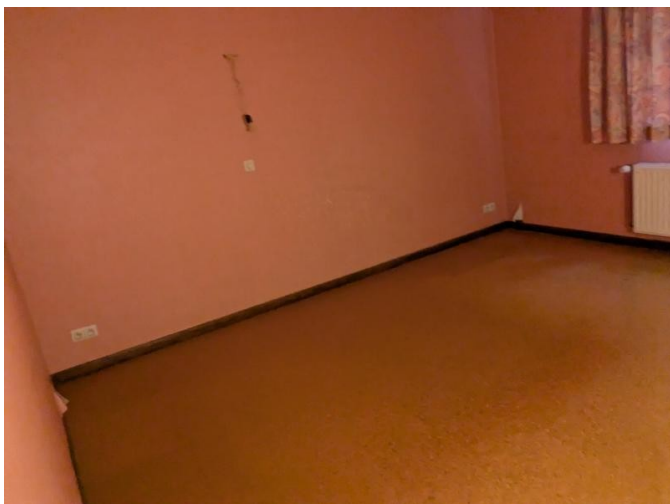
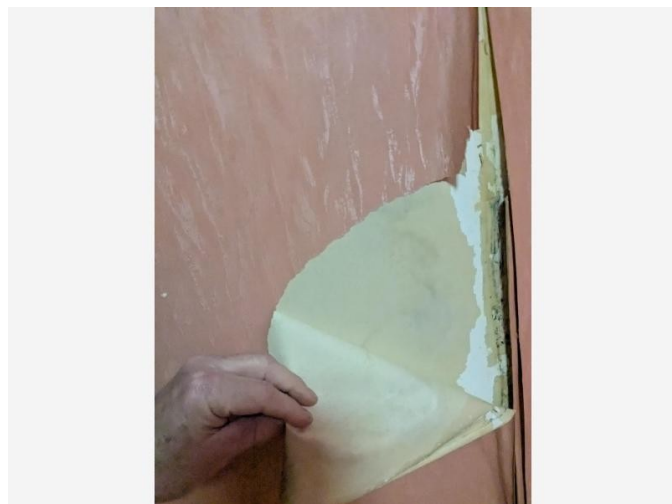
## Fiche 9: Pleisterwerk wanden

Geen asbest

#	Type	Referentie	Resultaat
9.1	Mengmonster	9160404	Geen asbest

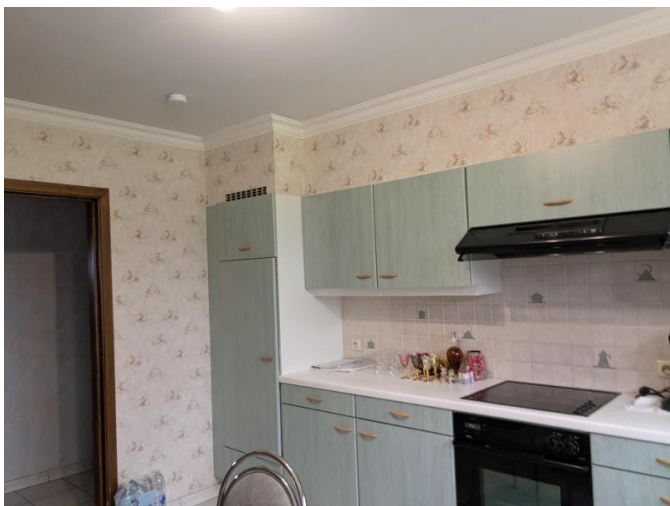
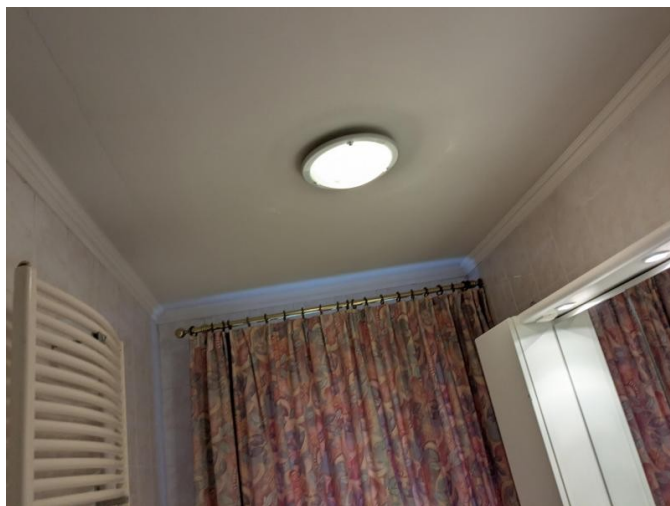
## Fiche 10: Pleisterwerk plafonds

Geen asbest

#	Type	Referentie	Resultaat
10.1	Mengmonster	9160405	Geen asbest
