Asbestinventarisatetest

van der Diltlaan 25, 1600 Sint-Pieters-Leeuw

Attestnummer : 20260505-000622.000

Asbestveilig (maar niet asbestvrij)

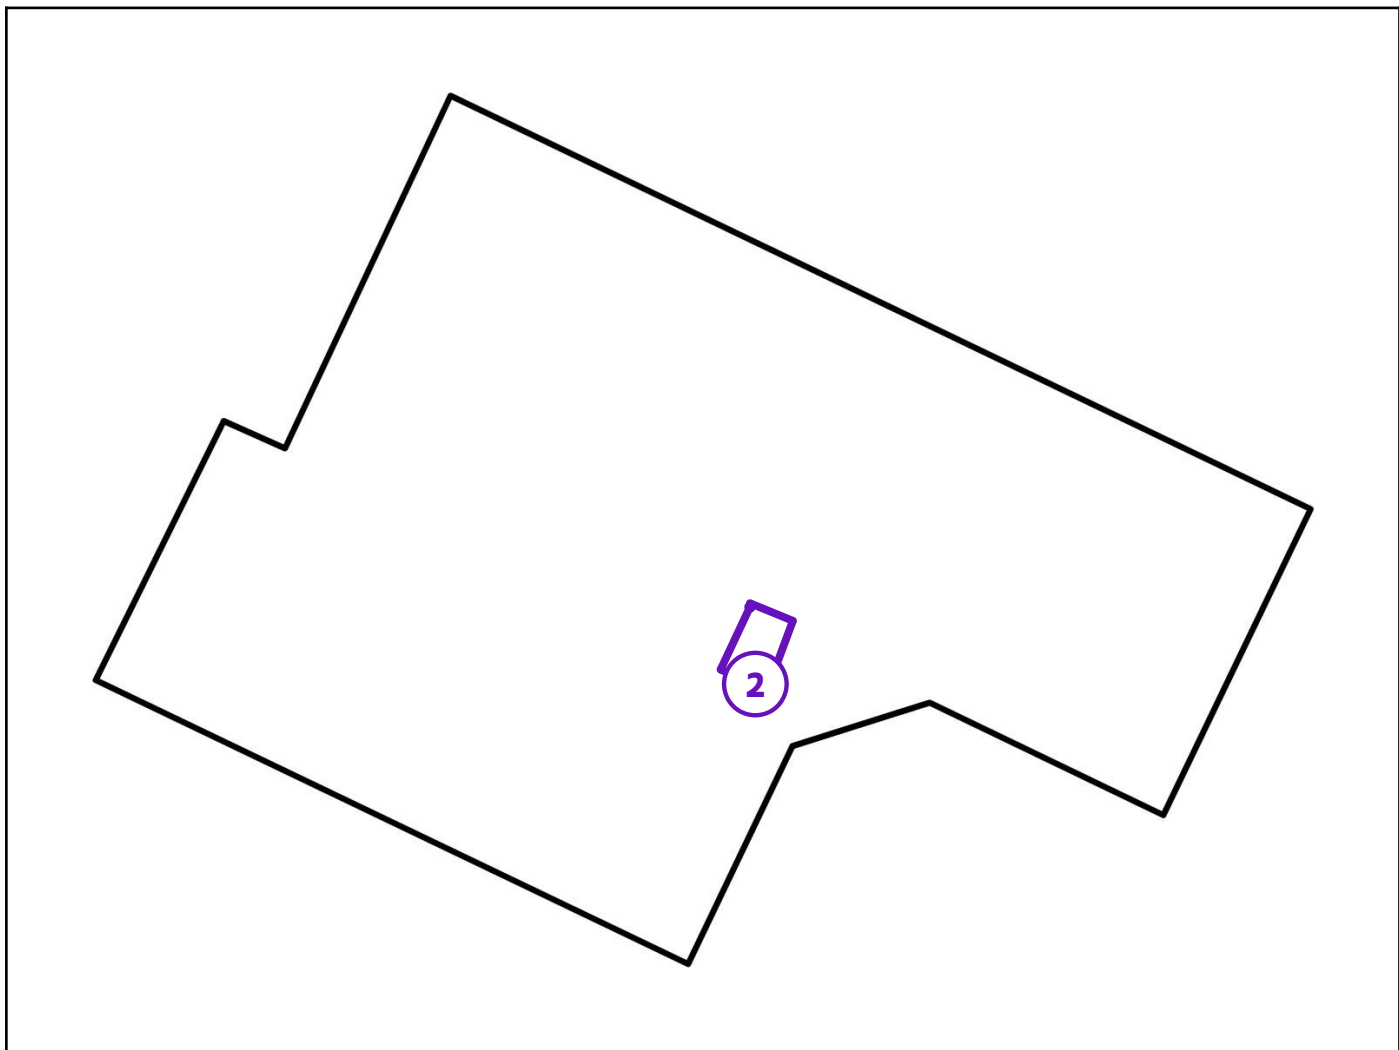
Plan 1.1: woning plan

Beschrijving	Type	Actie
2. Schouw	Beperking	-

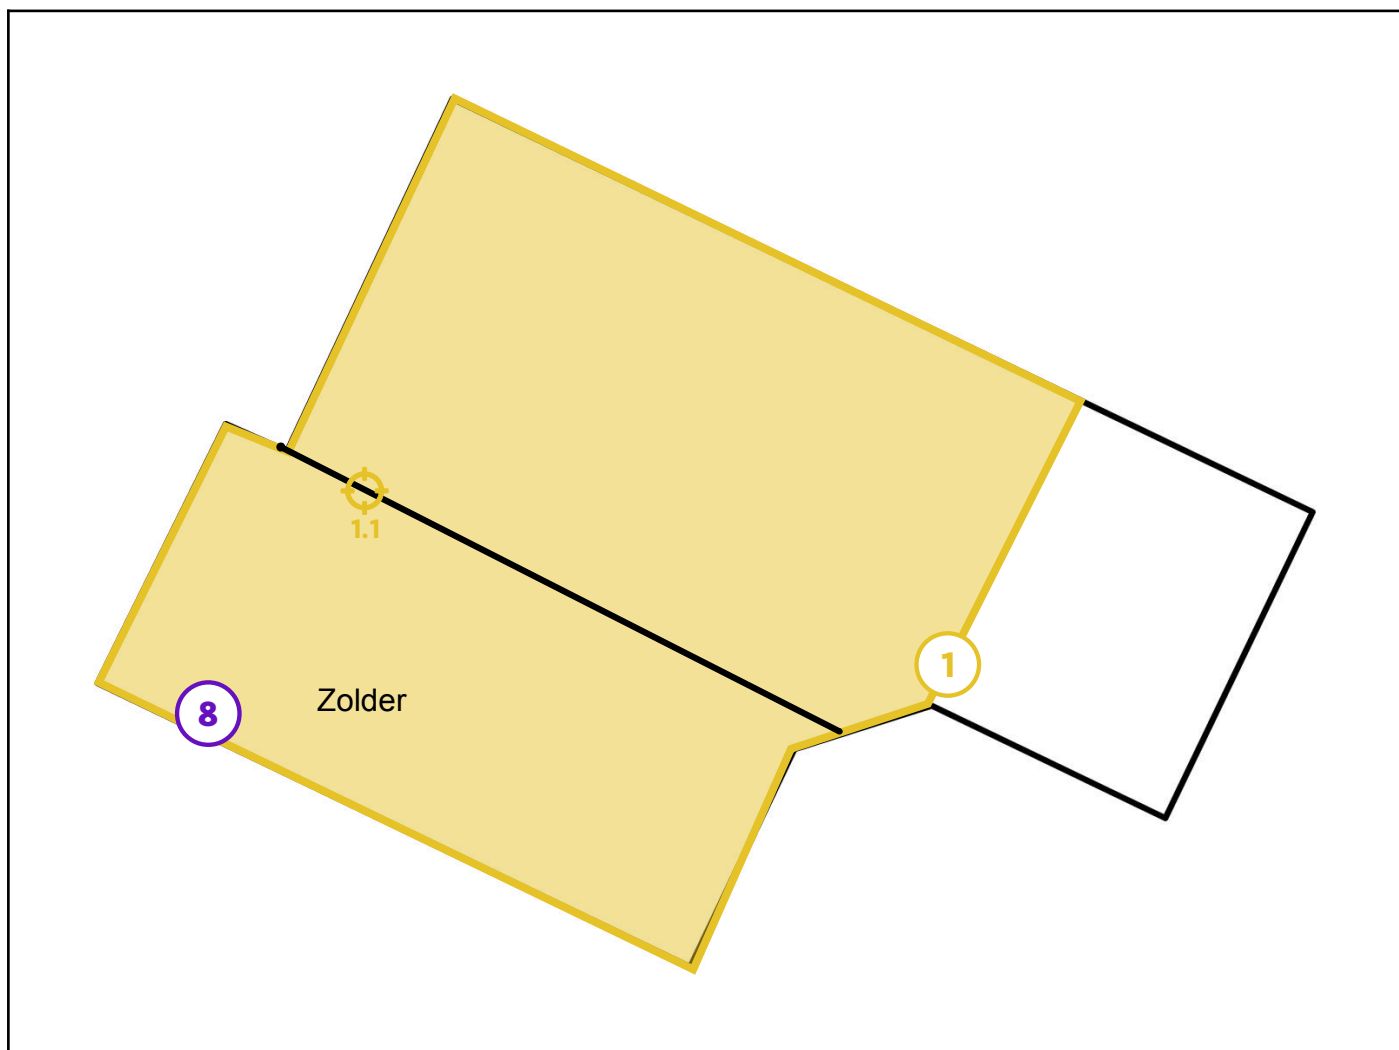
Plan 1.7: Plan zolder

Beschrijving	Type	Actie
1. Onderdak type Menuiserite	Asbestmateriaal	Zorgvuldig beheren
1.1 Code: 04	Puntmonster	-
8. Ventilatiekanalen	Advies	-

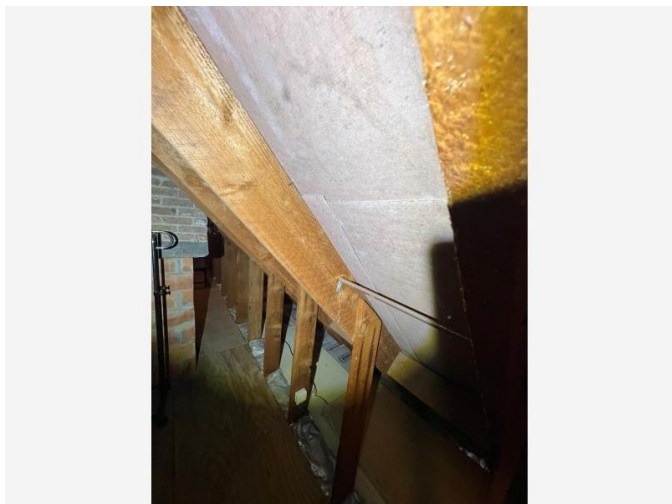
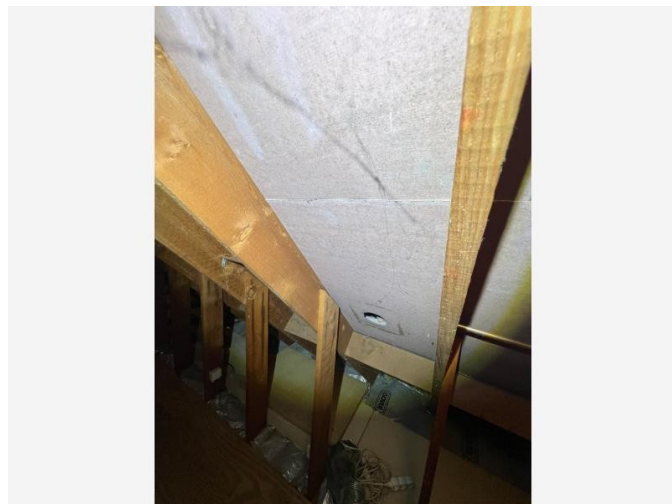
Het asbestmateriaal valt onder de mijlpaal van 2040.

Eindbeoordeling materiaalrisico	Laag materiaalrisico en/of verlaagde kans op vezelvrijgave
---------------------------------	--

#	Type	Referentie	Resultaat
1.1	Puntmonster	04	Chrysotiel

Beschrijving	Onderdak type Menuiserite
Omgeving	Binnen
Primaire drager	Schuin dak
Asbestmateriaal	Plaat, paneel, tablet - Type Menuiserite
Bindmiddel van asbestmateriaal	Cement
Gebondenheid op basis van bindmiddel	Hecht
Hoeveelheid (oppervlakte - dikte - aantal)	<ul style="list-style-type: none">• 100,00 m² - 1,00 cm - 1 stuk
Totaal volume	1,00 m ³
Eenvoudig bereikbaar	Ja
Bevestigingswijze	<ul style="list-style-type: none">• Geklemd• Genageld, geniet
Identificatiemethode	Een monstername door de asbestdeskundige met laboanalyse door een asbestlabo.
Destructieve handeling voor identificatie	Nee
Opmerking	De hoeveelheid is een zo nauwkeurig mogelijke opmeting. Hieraan kunnen evenwel geen rechten worden ontleend.

Zorgvuldig beheren

- Zorg voor een veilig beheer. Vermijd het beschadigen van het asbestmateriaal. Controleer de toestand jaarlijks op wijzigingen.

- Eenvoudige handelingen: mag via doe-het-zelf of door werknemer(s) met opleidingsattest eenvoudige handelingen
Deze toepassing kan door een aannemer die over een opleidingsattest eenvoudige handelingen beschikt of door een particulier (doe-het-zelf), verwijderd worden indien er geen verhoogd risico op vrijgave van asbestvezels (max. concentratie 0,01 vezels/cm³ - CODEX Art. VI.3-54) ontstaat en de toepassing voorafgaand wordt gefixeerd/bevochtigd; de individuele elementen zonder machinale werktuigen (boormachine, slijpschijf, hogedrukreiniger,...) en zonder breken of gooien een voor een losgemaakt worden; en ten slotte dubbel en luchtdicht verpakt weggevoerd worden naar een erkend afvalpunt (recyclagepark).

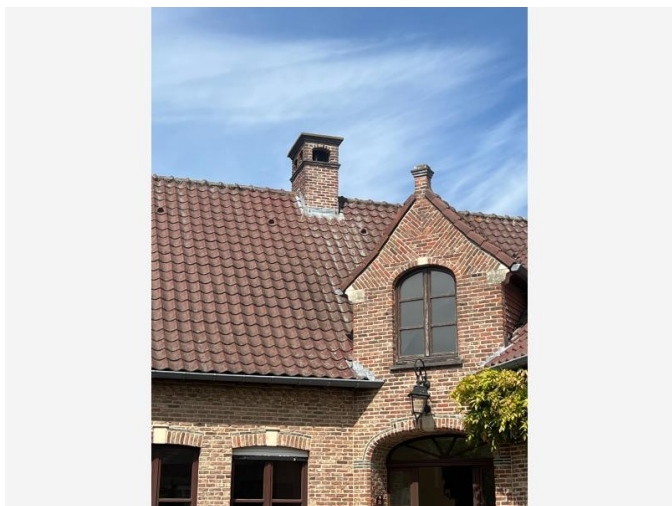
Tijdelijke beperking

Reden: Het te onderzoeken materiaal situeert zich hoger dan 3,50 m te rekenen vanaf een veilige ondergrond

Uitleg van de asbestdeskundige: De binnenkant van de schouw is niet waarneembaar. De schouw bevat binnenin mogelijk een asbestcement rookgaskanaal. Laat dit onderzoeken bij eventuele werken.

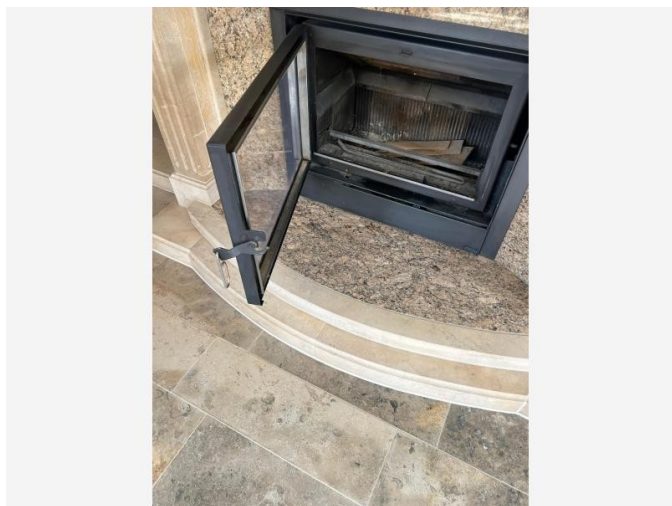
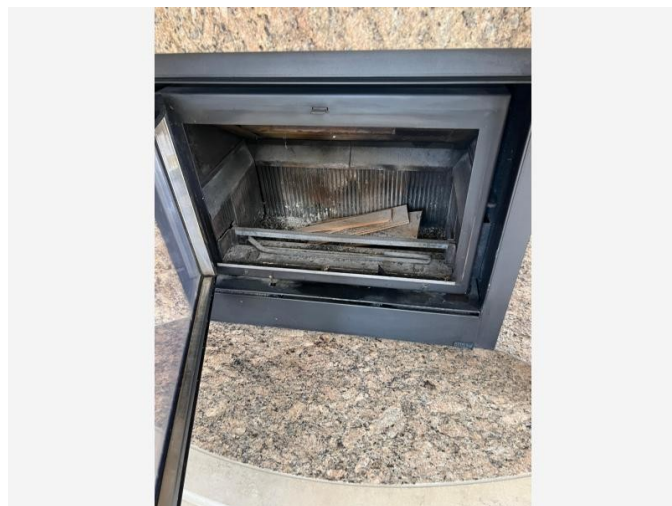
Niet-asbestverdachte koord in de kachel.

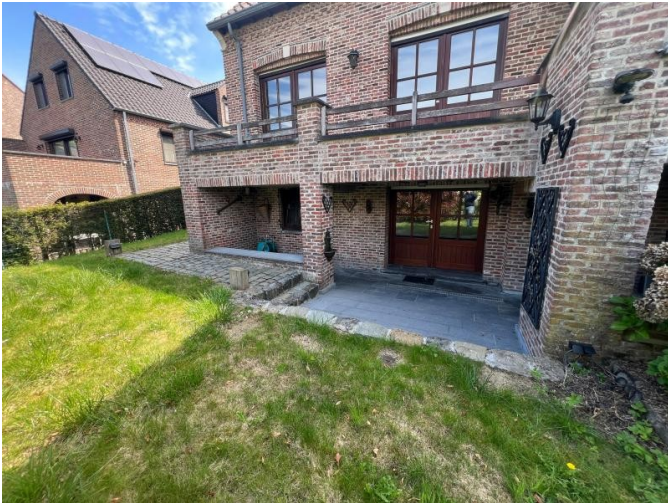
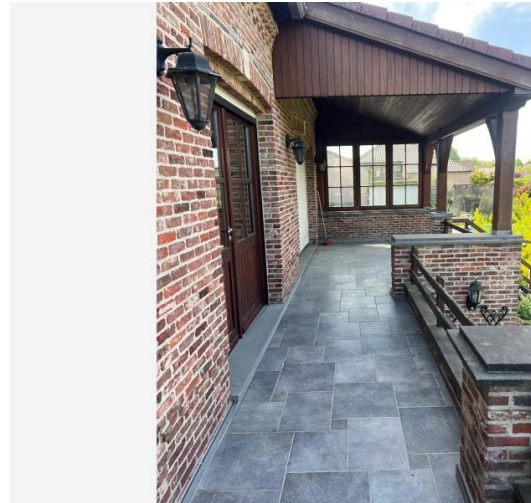
Geen waarneembare asbestverdachte materialen aangetroffen.

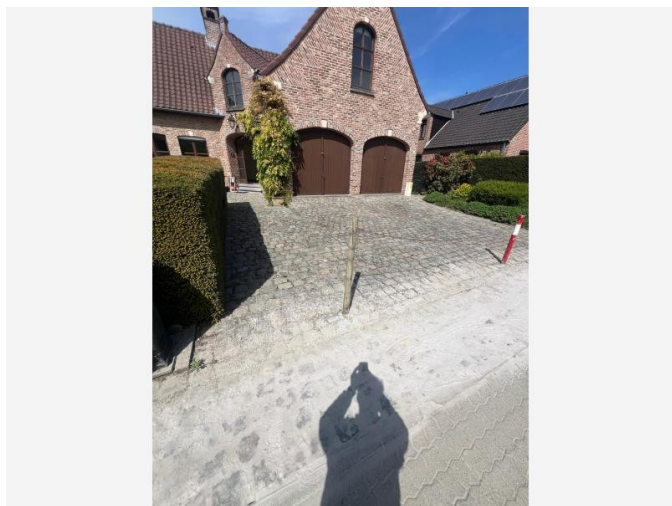
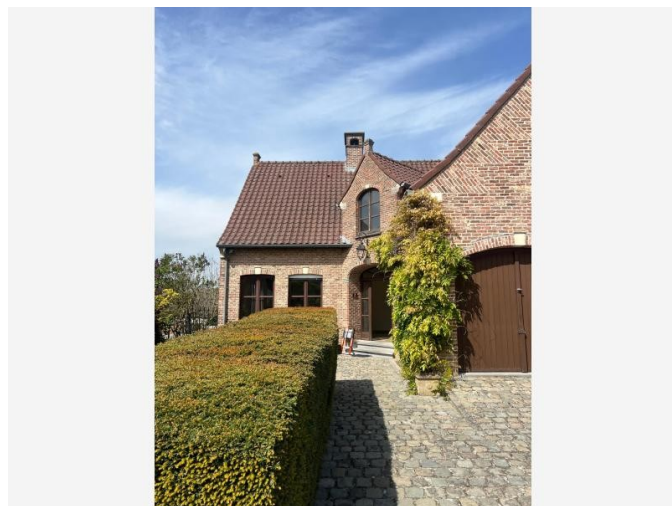
Geen waarneembare asbestverdachte materialen aangetroffen.

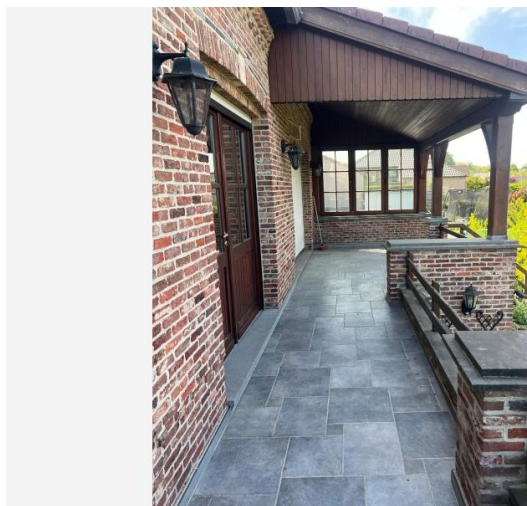
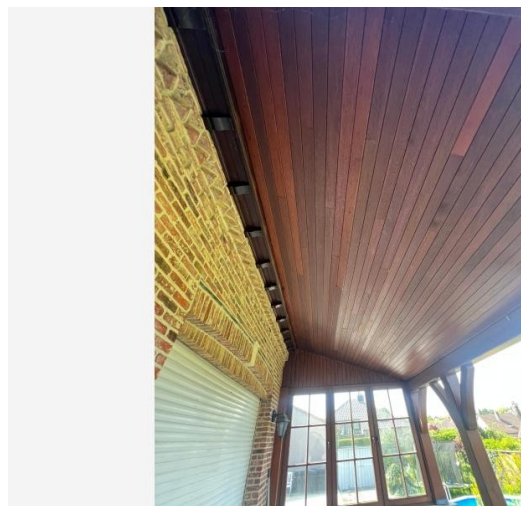
Geen waarneembare asbestverdachte materialen aangetroffen.

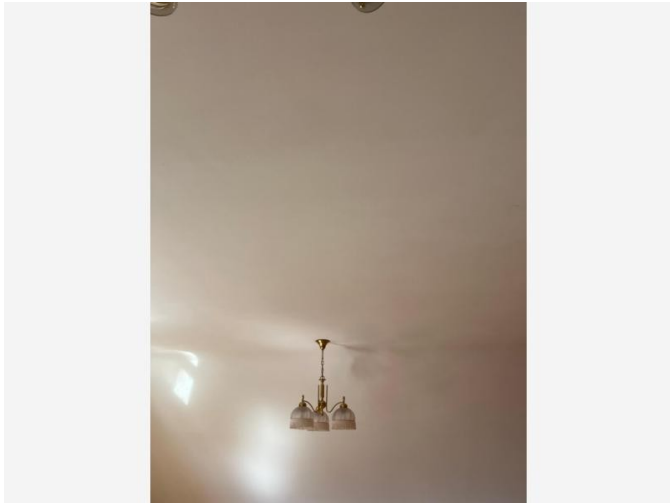
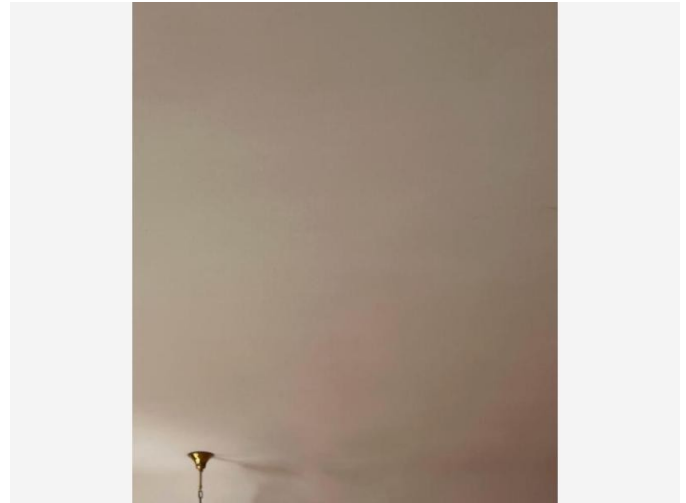
De plafonds werden afgewerkt met niet-asbestverdachte voorzetpanelen die inspectie van de bedekte structuur (opbouw, pleisterwerk) verhinderen.

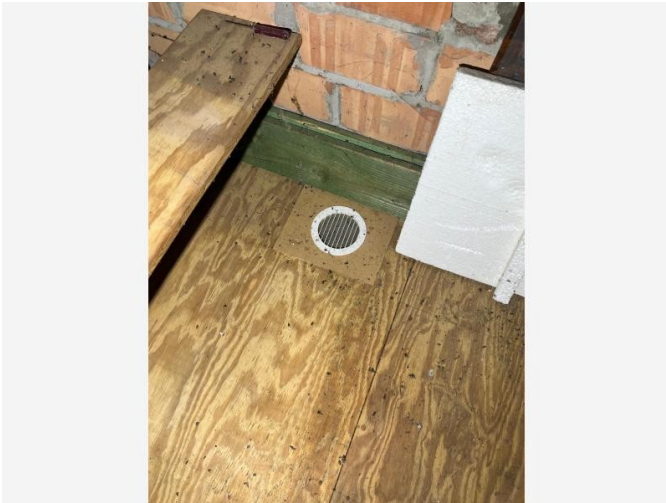
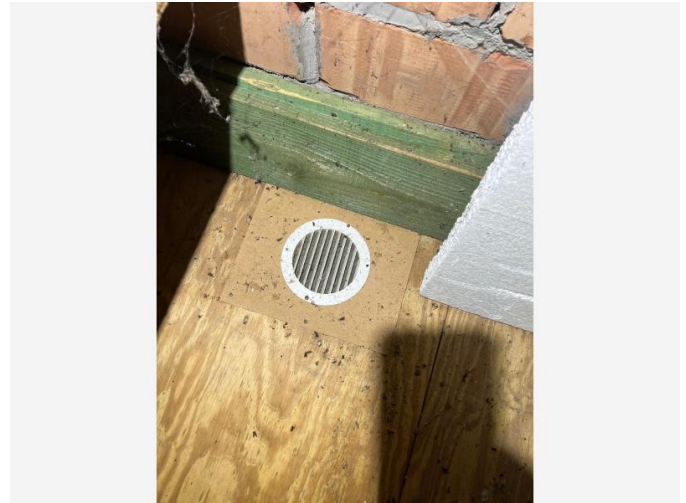
De ventilatiekanalen zijn niet waarneembaar. Het is niet uitgesloten dat ze asbestverdacht zijn.

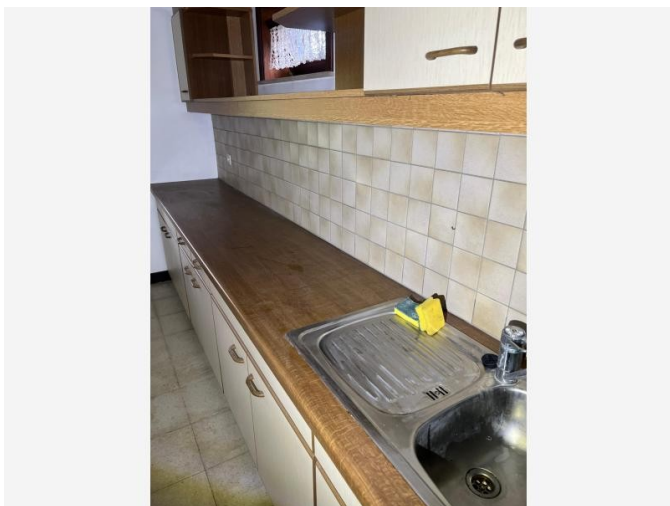
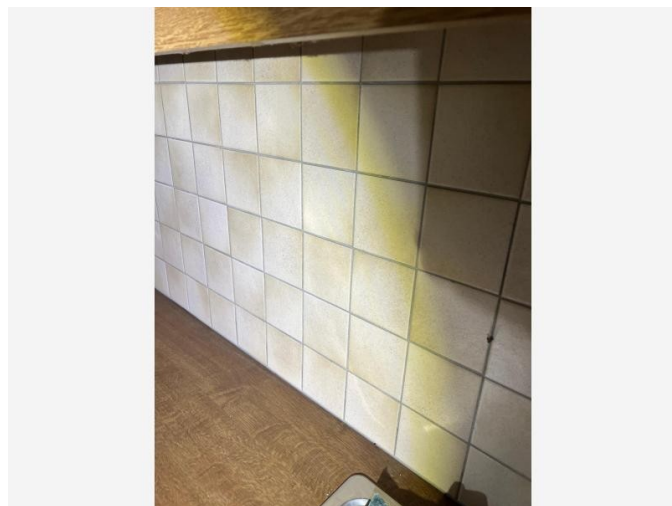
Faiencetegels zijn mogelijk gelijmd met asbesthoudende lijm. Bij werken, laat dit controleren.

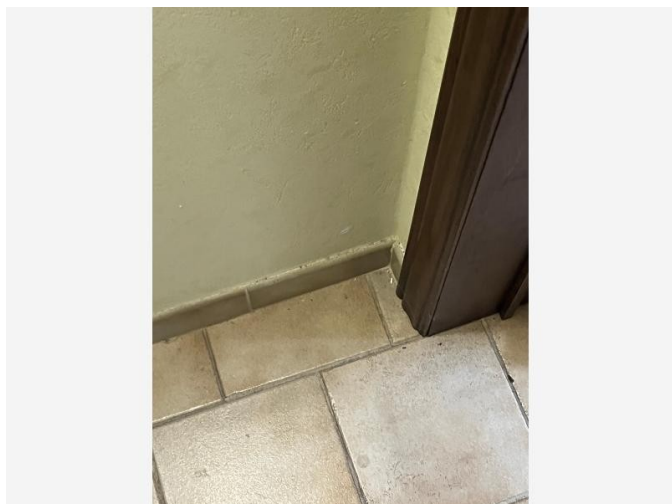
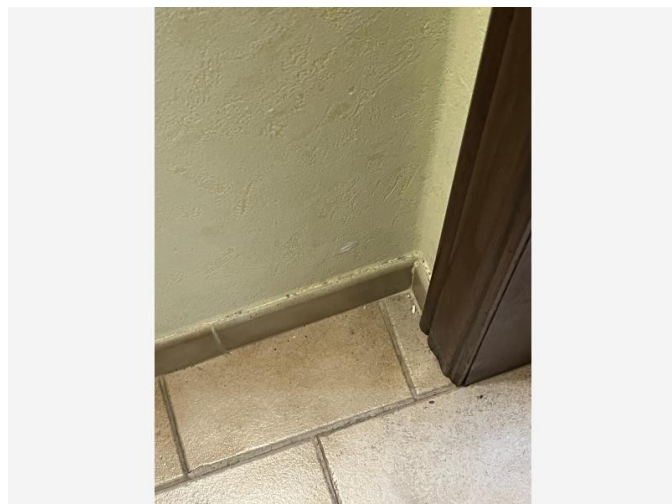
Geen asbest

#	Type	Referentie	Resultaat
10.1	Mengmonster	01	Geen asbest

Beschrijving	Pleisterwerk wanden
Omgeving	Binnen
Primaire drager	Binnenwand
Bindmiddel van materiaal	Gips - kalk
Gebondenheid op basis van bindmiddel	Niet-hechtgebonden
Hoeveelheid (oppervlakte - dikte - aantal)	• 300,00 m ² - 1,00 cm - 1 stuk
Totaal volume	3,00 m ³
Identificatiemethode	Een monstername door de asbestdeskundige met laboanalyse door een asbestlabo.
Destructieve handeling voor identificatie	Nee
Opmerking	De hoeveelheid is een zo nauwkeurig mogelijke opmeting. Hieraan kunnen evenwel geen rechten worden ontleend. Waar mogelijk, wordt staalname uitgevoerd conform het inspectieprotocol: in een droge ruimte zoals een slaapkamer, in een natte ruimte zoals een keuken of badkamer, in een traphal en in een stookruimte. Mengmonster genomen in traphal, keuken en living

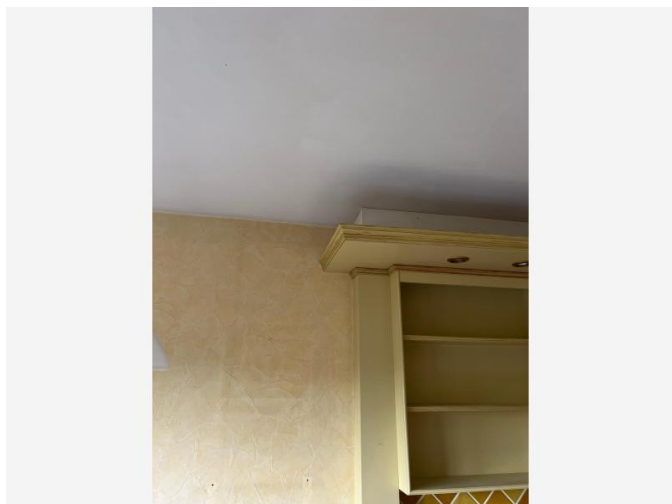
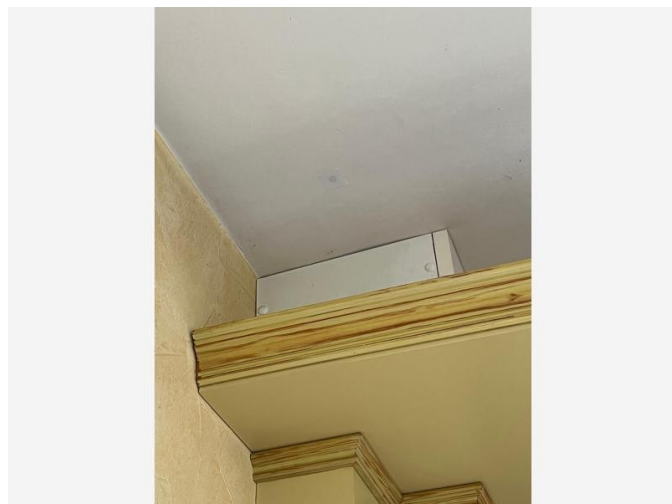
Geen asbest

#	Type	Referentie	Resultaat
11.1	Mengmonster	02	Geen asbest

Beschrijving	Pleisterwerk plafonds
Omgeving	Binnen
Primaire drager	Plafond
Bindmiddel van materiaal	Gips - kalk
Gebondenheid op basis van bindmiddel	Niet-hechtgebonden
Hoeveelheid (oppervlakte - dikte - aantal)	• 80,00 m ² - 1,00 cm - 1 stuk
Totaal volume	0,80 m ³
Identificatiemethode	Een monstername door de asbestdeskundige met laboanalyse door een asbestlabo.
Destructieve handeling voor identificatie	Nee
Opmerking	De hoeveelheid is een zo nauwkeurig mogelijke opmeting. Hieraan kunnen evenwel geen rechten worden ontleend. Waar mogelijk, wordt staalname uitgevoerd conform het inspectieprotocol: in een droge ruimte zoals een slaapkamer, in een natte ruimte zoals een keuken of badkamer, in een traphal en in een stookruimte. Mengmonster genomen in traphal, keuken en living

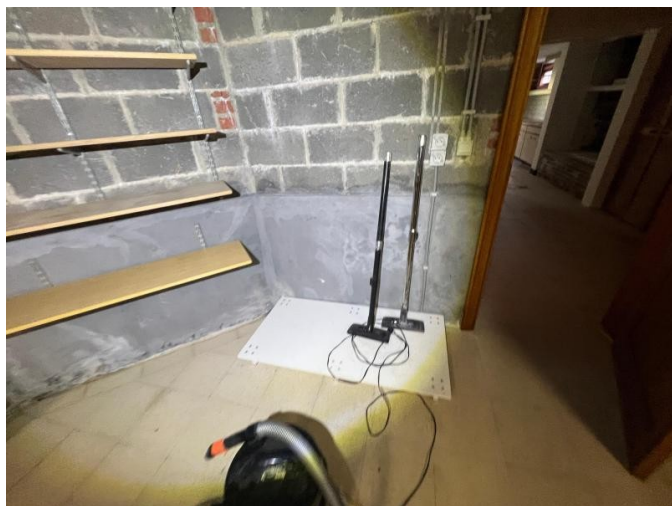
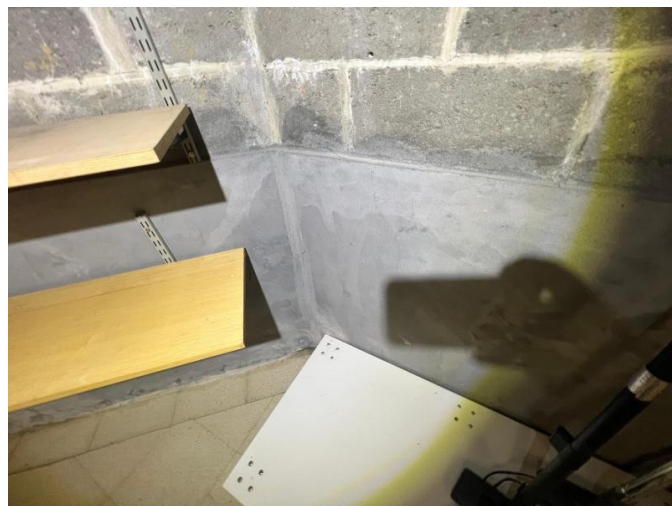
Geen asbest

#	Type	Referentie	Resultaat
12.1	Mengmonster	03	Geen asbest

Beschrijving	Cementen smeerlaag kelder
Omgeving	Binnen
Primaire drager	Binnenwand
Bindmiddel van materiaal	Cement
Gebondenheid op basis van bindmiddel	Hecht
Hoeveelheid (oppervlakte - dikte - aantal)	• 20,00 m ² - 3,00 cm - 1 stuk
Totaal volume	0,60 m ³
Identificatiemethode	Een monstername door de asbestdeskundige met laboanalyse door een asbestlabo.
Destructieve handeling voor identificatie	Nee
Opmerking	De hoeveelheid is een zo nauwkeurig mogelijke opmeting. Hieraan kunnen evenwel geen rechten worden ontleend.
