Asbestinventarisatetest

Kloosterstraat 35, 1755 Pajottegem

Attestnummer : 20260113-000389.000

Uitgegeven op : 13.01.2026

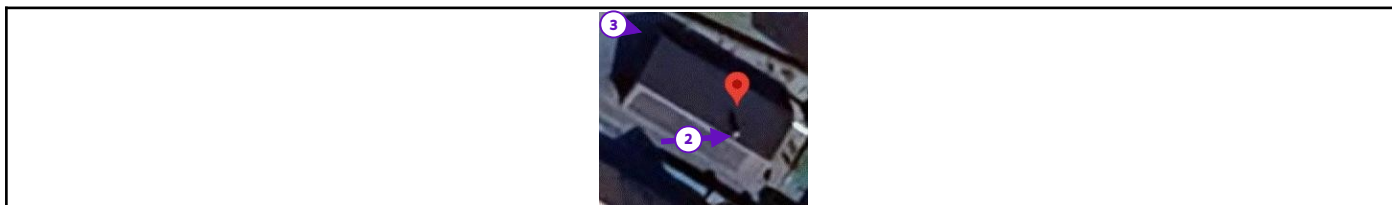
Plan 1.9: dakplan woning

Beschrijving	Type	Actie
2. Binnenzijde schouw/rookgaskanaal en deksteen	Beperking	-
3. Putdeksels	Beperking	-

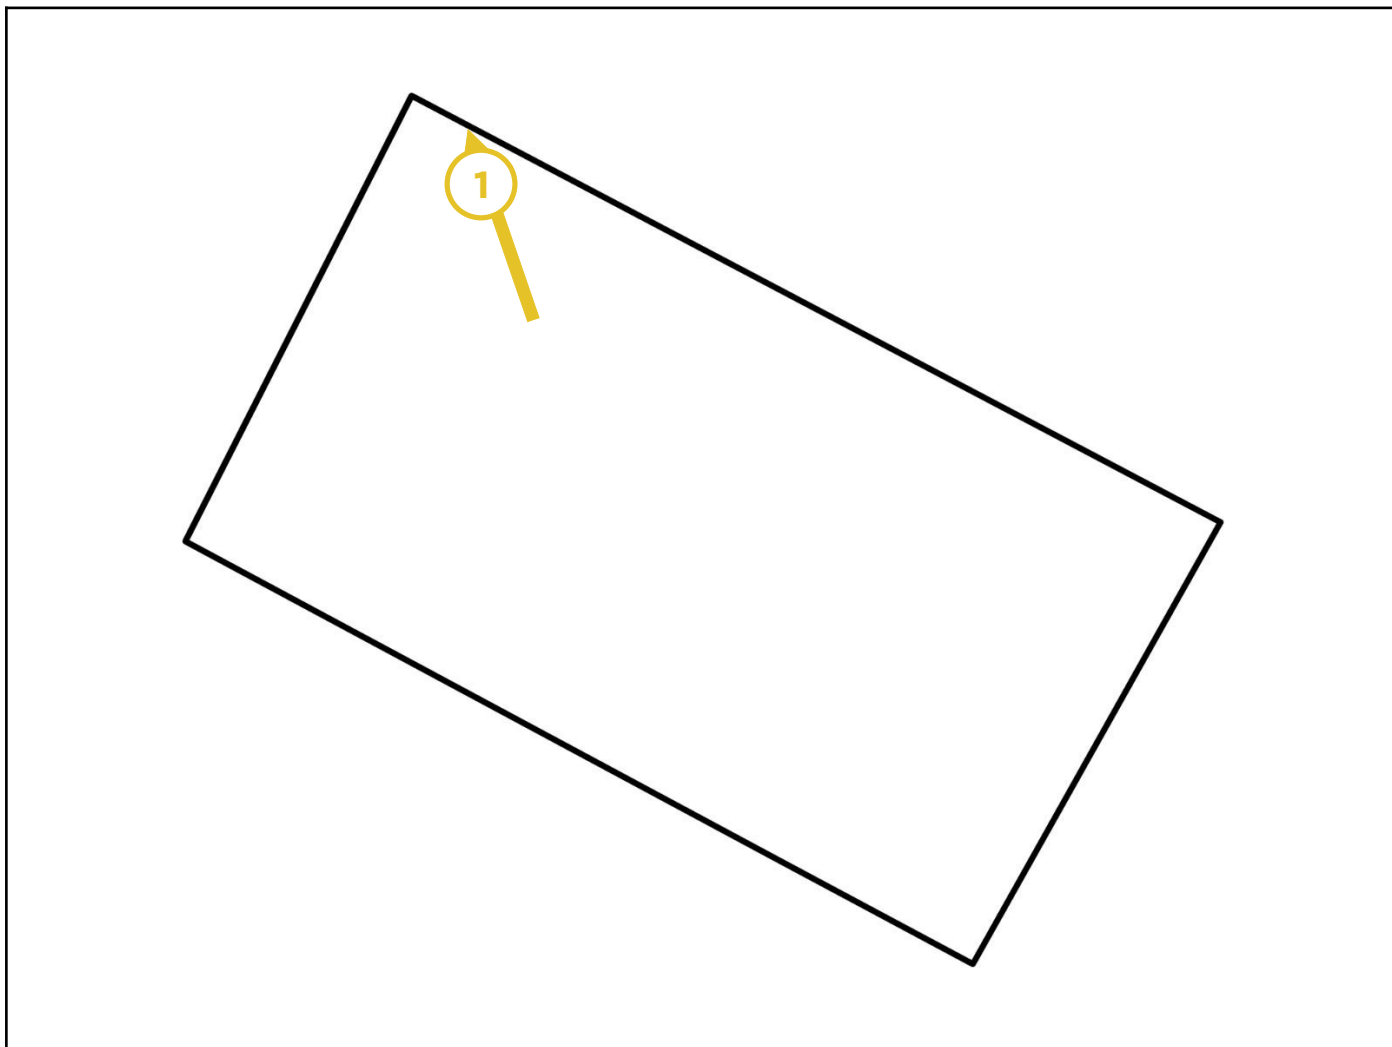
Plan 2.1: Bijgebouw garage-tuinhuis plan

Beschrijving	Type	Actie
1. Bakeliet schakelkast	Asbestmateriaal	Zorgvuldig beheren

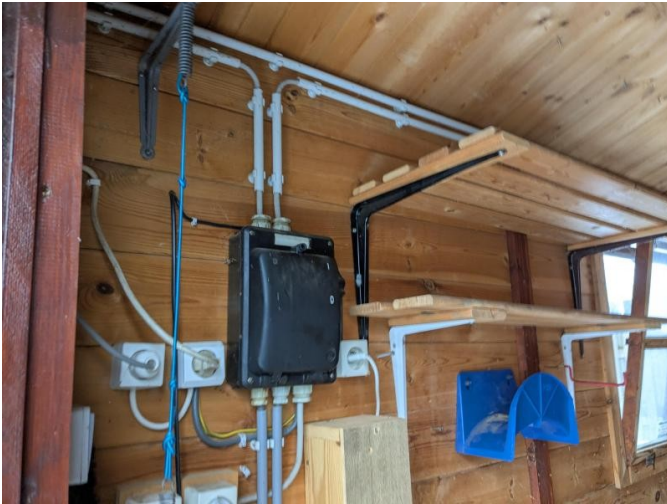
Overzichtsfoto

Risicobeoordeling

Eindbeoordeling materiaalrisico	Laag materiaalrisico en/of verlaagde kans op vezelvrijgave
---------------------------------	--

Gebondenheid	Categorie 1: hechtgebonden in oorsprong
Asbestsoort (vezeltype)	Crocidoliet aanwezig
Asbestconcentratie	Laag (< 50%)
Afschermingsgraad van het gehele materiaal	Geheel of deels (ook) vrij aan de binnenlucht
Toestand van het materiaal	Onbeschadigd, niet verweerd

Beschrijving	Bakeliet schakelkast
Omgeving	Binnen
Primaire drager	Communicatie en elektrische infrastructuur en uitrusting
Asbestmateriaal	Plaat, paneel, tablet - Type Bakeliet
Bindmiddel van asbestmateriaal	Kunststof of -hars
Gebondenheid op basis van bindmiddel	Hecht
Hoeveelheid (oppervlakte - dikte - aantal)	• 0,10 m ² - 1,00 cm - 1 stuk
Totaal volume	0,001 m ³
Eenvoudig bereikbaar	Ja
Bevestigingswijze	• Geschroefd
Identificatiemethode	De asbestdeskundige beoordeelt het materiaal als asbesthoudend, en dit zonder monsternamen.
Destructieve handeling voor identificatie	Nee
Opmerking	De hoeveelheid is een schatting.

Zorgvuldig beheren

- Zorg voor een veilig beheer. Vermijd het beschadigen van het asbestmateriaal. Controleer de toestand jaarlijks op wijzigingen.
- Voer bijkomende staalname(s) uit.

- Eenvoudige handelingen: mag via doe-het-zelf of door werknemer(s) met opleidingsattest eenvoudige handelingen
Deze toepassing kan door een aannemer die over een opleidingsattest eenvoudige handelingen beschikt of door een particulier (doe-het-zelf), verwijderd worden indien er geen verhoogd risico op vrijgave van asbestvezels (max. concentratie 0,01 vezels/cm³ - CODEX Art. VI.3-54) ontstaat en de toepassing voorafgaand wordt gefixeerd/bevochtigd; de individuele elementen zonder machinale werktuigen (boormachine, slijpschijf, hogedrukreiniger,...) en zonder breken of gooien een voor een losgemaakt worden; en ten slotte dubbel en luchtdicht verpakt weggevoerd worden naar een erkend afvalpunt (recyclagepark).

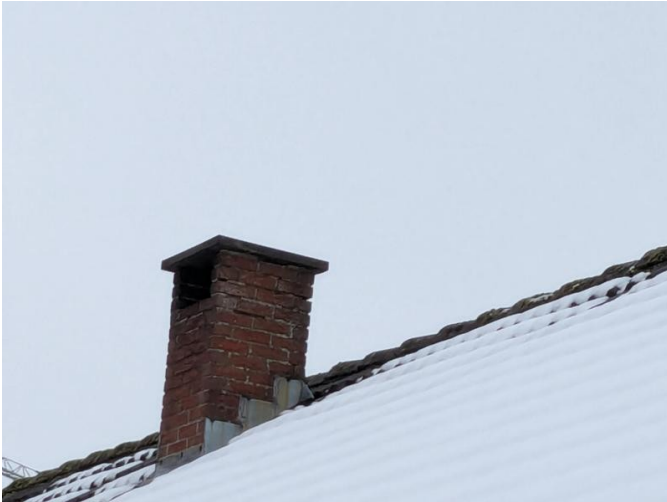
Situeringsfoto

Tijdelijke beperking

Reden: Het te onderzoeken materiaal situeert zich hoger dan 3,50 m te rekenen vanaf een veilige ondergrond

Uitleg van de asbestdeskundige: Toepassingen hoger dan 3,5m vanaf een veilige ondergrond hoeven in het kader van attest voor verkoop of schenking niet onderzocht te worden. Het dak behoort tot het asbestattest gemene delen. Asbest werd tot midden jaren negentig toegepast onder andere als rookkanaal. Het materiaal is namelijk slijtvast en hittebestendig. Je het materiaal niet bewerken of verwerken. Is de asbestpijp slecht, dan kan hij aan de binnenkant worden gecoat. Ook kan er een extra pijp in het bestaande rookkanaal worden aangebracht. Schakel voor de uitvoer, bij twijfel of advies altijd een asbestspecialist in. Voor volledige asbestverwijderingsmethodes, zie ook '<https://ovam.vlaanderen.be/voorzorgsmaatregelen-bij-asbestverwijdering>' of 'Toelichting' achteraan beschreven in het asbestattest, waar de methodieken asbestverwijdering worden toegelicht.

(Asbest)materiaal	Rookgaskanaal
Karakterisatie	Asbest (verdacht)
Primaire drager	HVAC infrastructuur en uitrusting

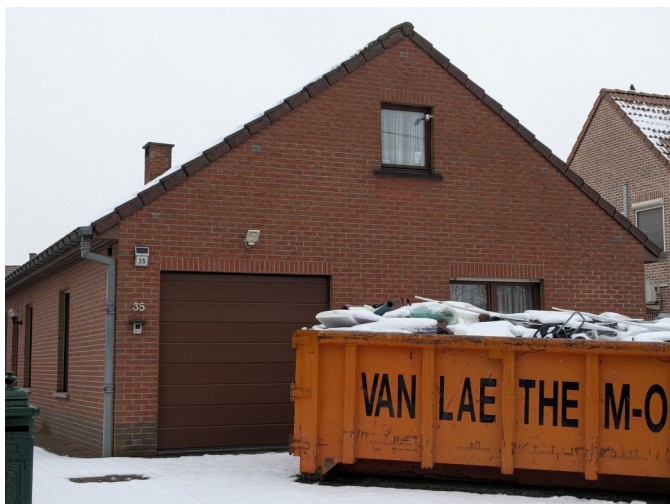
Situeringfoto

Tijdelijke beperking

Reden: Deksel kan niet geopend worden

Uitleg van de asbestdeskundige: Het putdeksel kan niet (op een eenvoudige) manier geopend worden. Er bevinden zich mogelijk asbesthoudende buizen in de controleputten. Bij werken, laat dit onderzoeken.

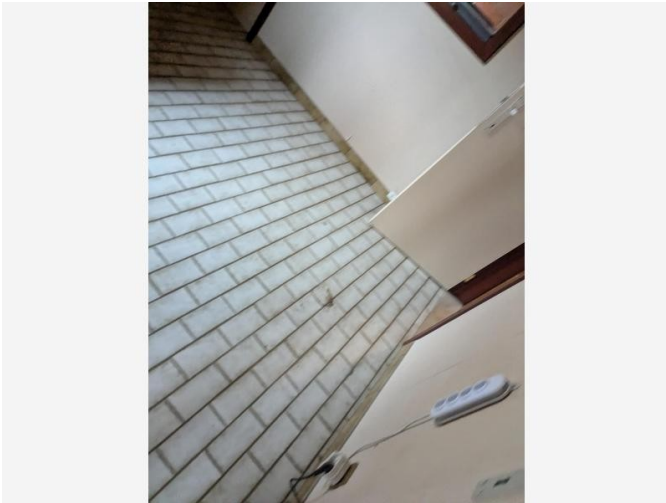
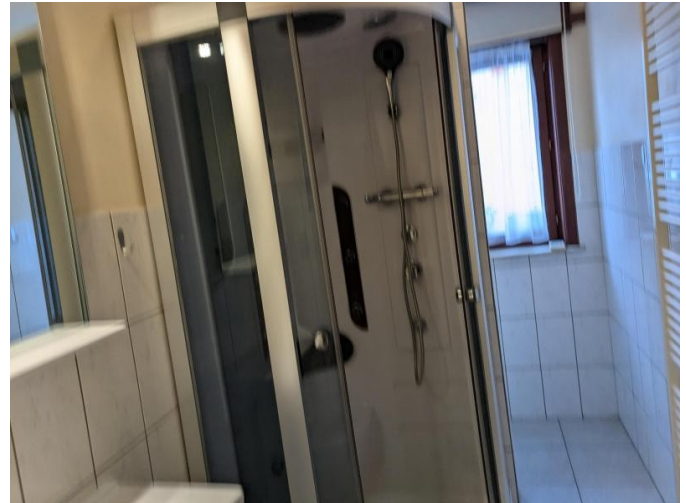
De vloertegels en wandtegels kunnen mogelijks bevestigd zijn met een asbesthoudende tegellijm. Vermits er geen beschadigingen aanwezig zijn in die mate dat staalname mogelijk, dient deze laag verder onderzocht te worden tijdens een destructief onderzoek. Verdere analyse van de bevestigingsmethode van de faïence en vloertegels is aangewezen.

Basis voor advies	Beoordeling op basis van expertise, zonder een vaststelling door de asbestdeskundige.
Primaire drager	wanden en vloeren
(Asbest)materiaal	In-situ afwerkingslagen - Lijm laag
Bindmiddel	Lijm
Gebondenheid bindmiddel	Hecht

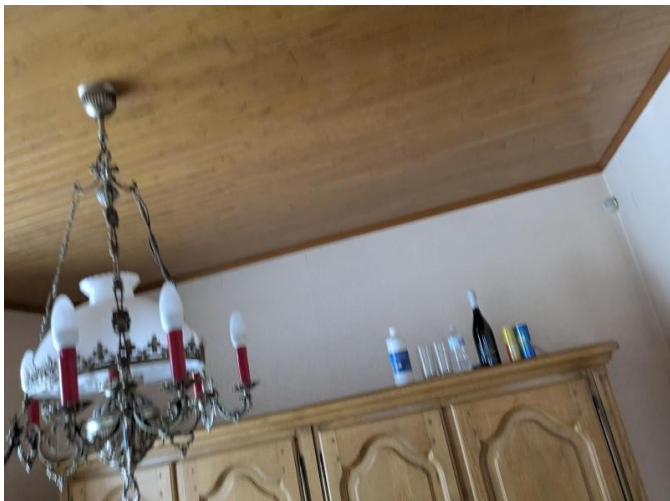
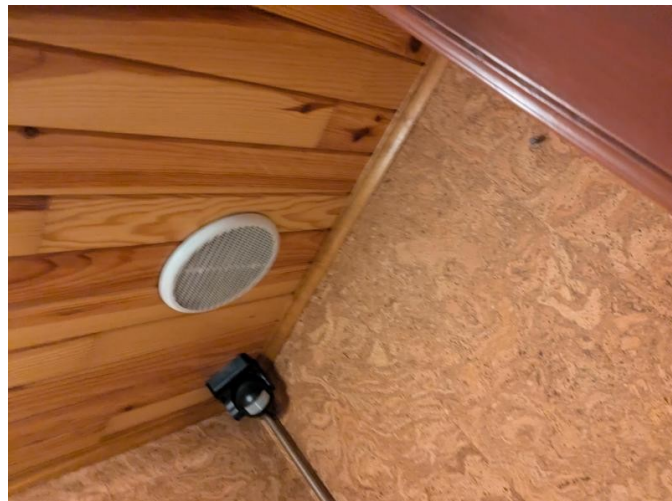
Fiche 5: Pleisterwerk en dergelijke achter valse plafonds en muren (deels)

Sommige plafonds en muren hebben visueel een andere afwerking dan pleisterwerk (valse plafonds). Achter deze andere afwerkingen kan asbestverdacht pleisterwerk aanwezig kan zijn. Dit dient onderzocht te worden bij veranderingswerken.

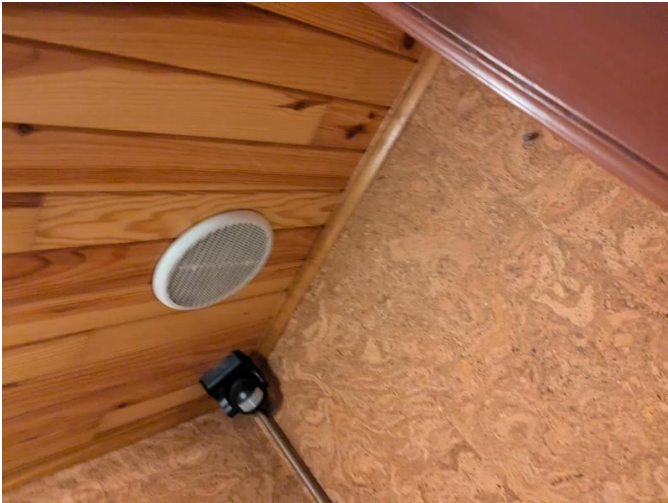
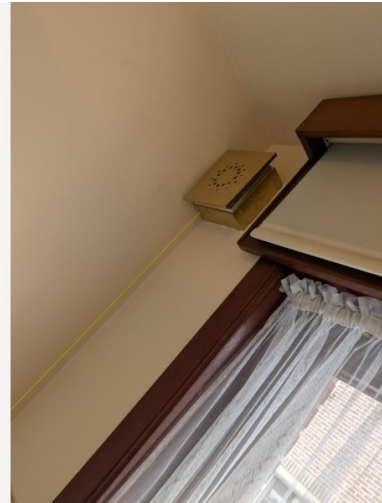
In ventilatiesystemen en luchtkanalen werd asbest vooral gebruikt om extra te isoleren en om naden en kieren te dichteren. Bij de afvoer van verluchtingen kunnen asbestcement buizen gebruikt zijn.

Aangezien deze ingewerkt zijn, kunnen we deze slechts deels inspecteren. We hebben geen asbest verdacht materiaal kunnen vaststellen. Bij werken hieraan dient een grondige inspectie en eventueel een analyse van het materiaal te gebeuren.

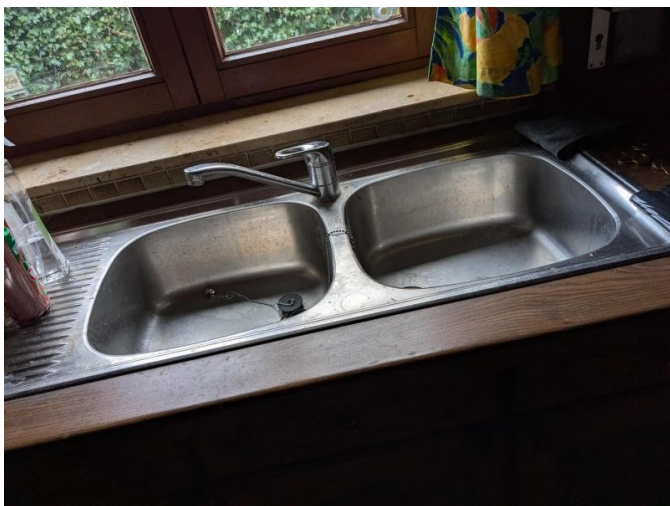
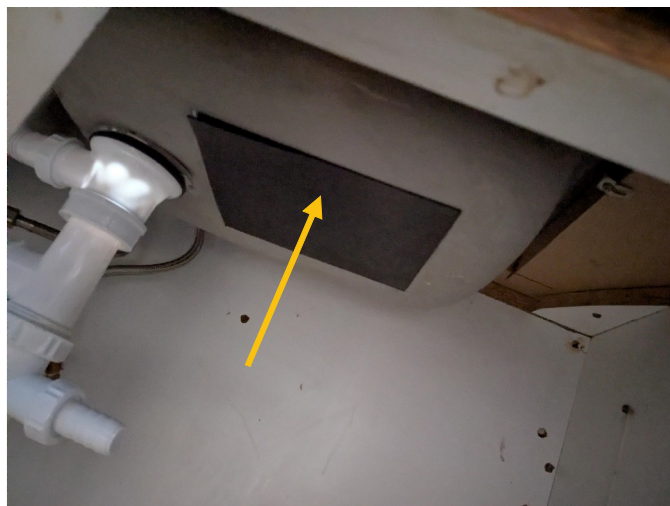
De anti-dreunlaag onder de gootsteen in de keuken bevat geen asbest.

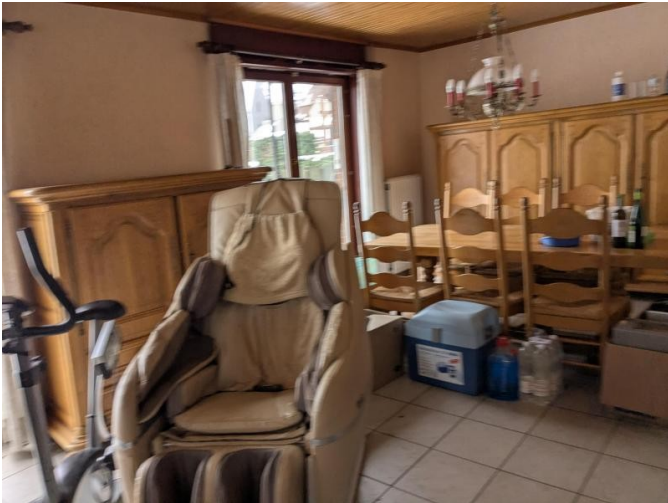
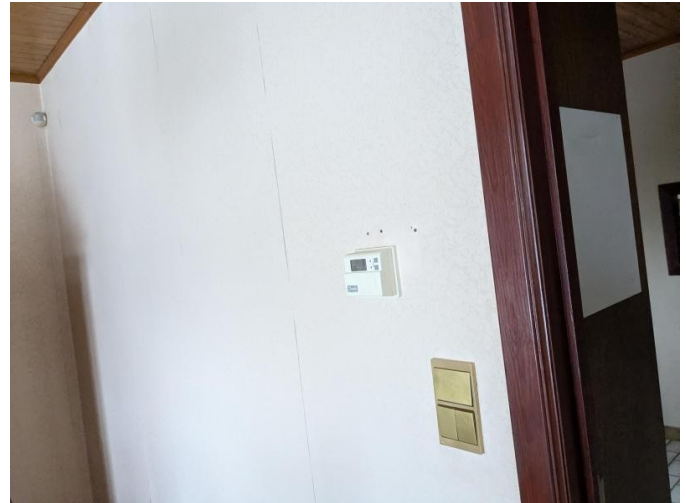
Fiche 8: Pleisterwerk binnenwanden

Geen asbest

#	Type	Referentie	Resultaat
8.1	Mengmonster	9173580	Geen asbest

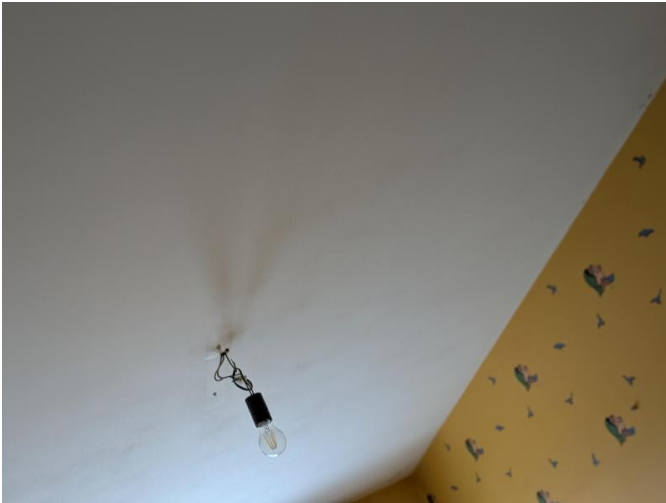
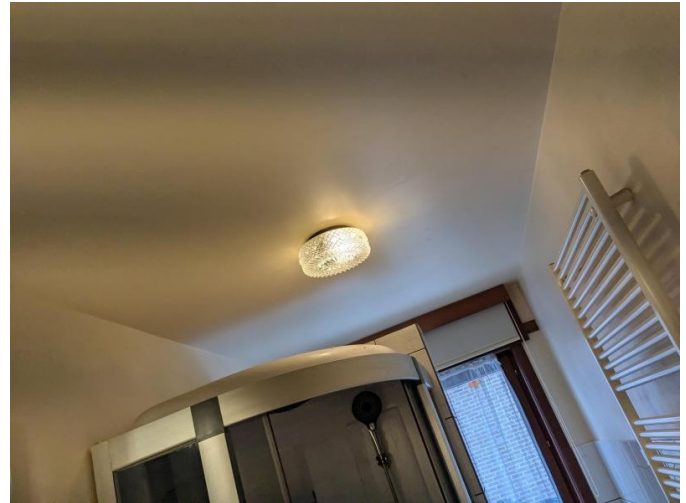
Fiche 9: Pleisterwerk plafonds

Geen asbest

#	Type	Referentie	Resultaat
9.1	Mengmonster	9173581	Geen asbest

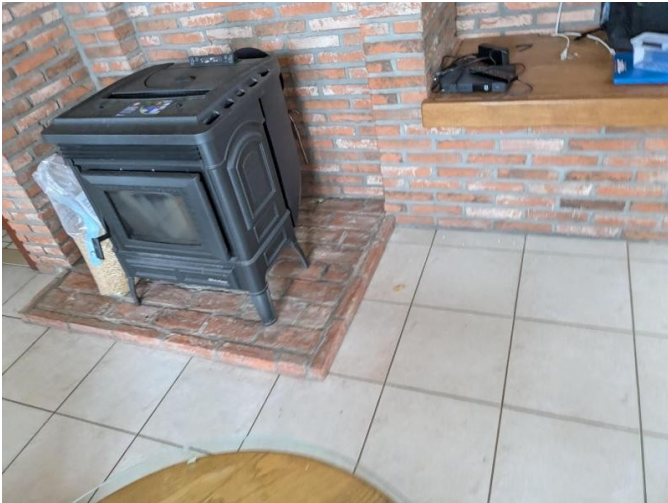
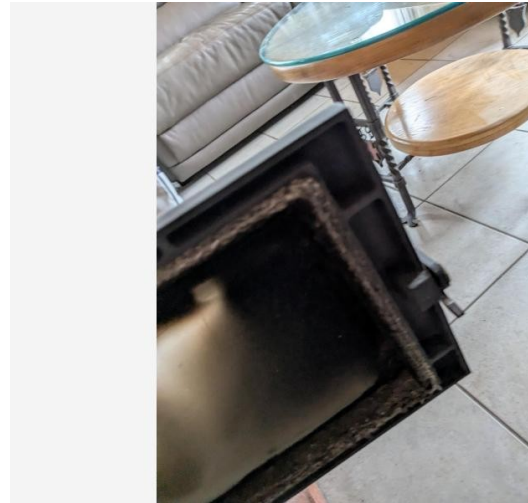
Fiche 10: Kachelkoord pelletkachel

Geen asbest

#	Type	Referentie	Resultaat
10.1	Puntmonster	91733582	Geen asbest
