Asbestinventarisatetest

Weerstandsstraat 31, 1502 Halle

Attestnummer : 20260316-000213.000

Niet-asbestveilig

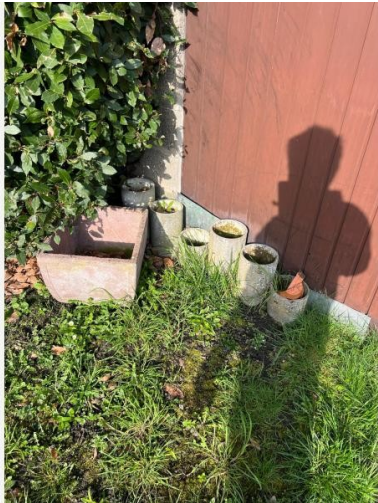
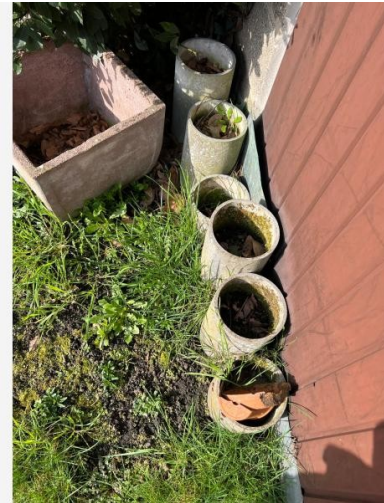
Dringend verwijderen

Beschrijving	Losse buizen
Type afvalstof	Betreft stock-voorraad of gedemonteerde asbestmaterialen
Aanwezige resten	Geen resten aanwezig
Omgeving	Buiten
Primaire drager	Bodem
Asbestmaterialen	<ul style="list-style-type: none">• Buis, koker, leiding, pijp, doorvoer
Bindmiddel van asbestmateriaal	Cement
Gebondenheid op basis van bindmiddel	Hecht
Hoeveelheid (gewicht - aantal)	<ul style="list-style-type: none">• 20,00 kg - 6 stuks
Totaal gewicht	120,00 kg
Eenvoudig bereikbaar	Ja
Identificatiemethode	De asbestdeskundige beoordeelt het materiaal als asbestverdacht en dus asbesthoudend, en dit zonder monstername.
Opmerking	De hoeveelheid is een zo nauwkeurig mogelijke opmeting. Hieraan kunnen evenwel geen rechten worden ontleend.

- Verwijder het asbestafval.
- Voer bijkomende staalname(s) uit.

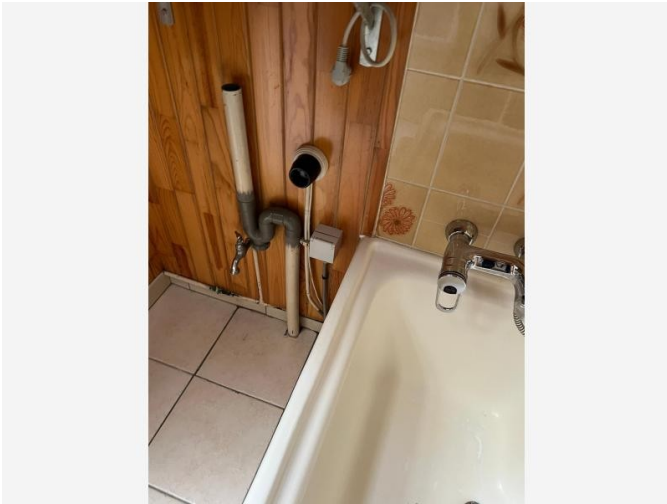
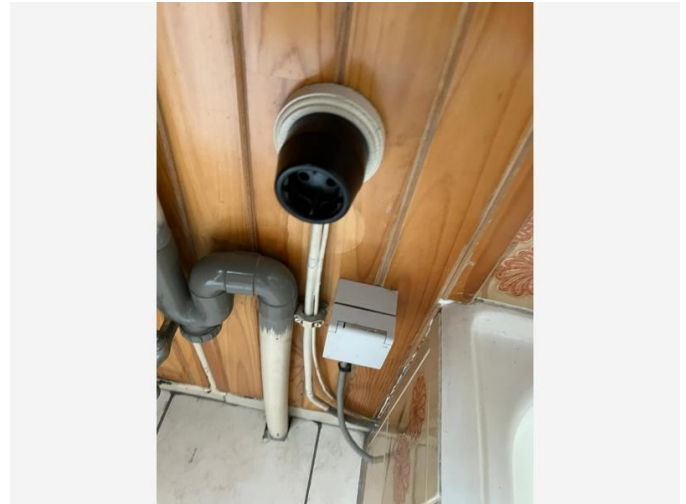
Verwijderen

Eindbeoordeling materiaalrisico	Verhoogd materiaalrisico en/of verhoogde kans op vezelvrijgave
---------------------------------	--

Beschrijving	Bakeliet schakelaars/stopcontacten
Omgeving	Binnen
Primaire drager	Communicatie en elektrische infrastructuur en uitrusting
Asbestmateriaal	Plaat, paneel, tablet - Type Bakeliet
Bindmiddel van asbestmateriaal	Kunststof of -hars
Gebondenheid op basis van bindmiddel	Hecht
Hoeveelheid (oppervlakte - dikte - aantal)	• 0,10 m ² - 1,00 cm - 7 stuks
Totaal volume	0,007 m ³
Eenvoudig bereikbaar	Ja
Bevestigingswijze	• Geschroefd
Identificatiemethode	<p>De asbestdeskundige beoordeelt het materiaal als asbestverdacht en dus asbesthoudend, en dit zonder monstername.</p> <p>Motivatie: De monstername brengt andere schade aan dan schade die inherent is aan de monstername.</p>
Destructieve handeling voor identificatie	Nee
Opmerking	De hoeveelheid is een zo nauwkeurig mogelijke opmeting. Hieraan kunnen evenwel geen rechten worden ontleend.

- Zorg voor een veilig beheer. Vermijd het beschadigen van het asbestmateriaal. Controleer de toestand jaarlijks op wijzigingen.
- Voer bijkomende staalname(s) uit.

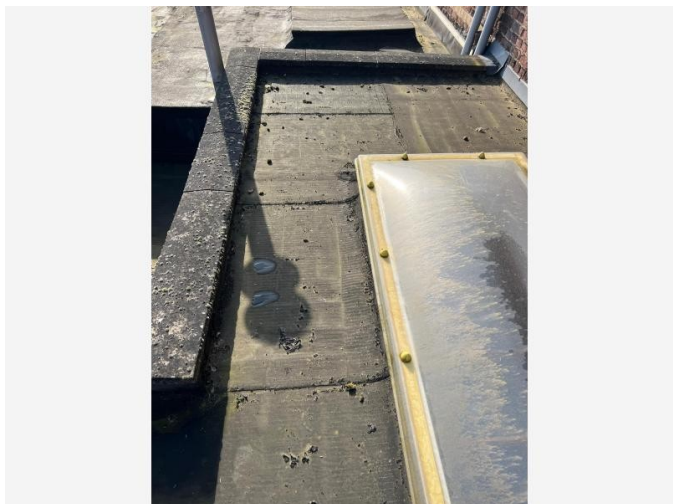
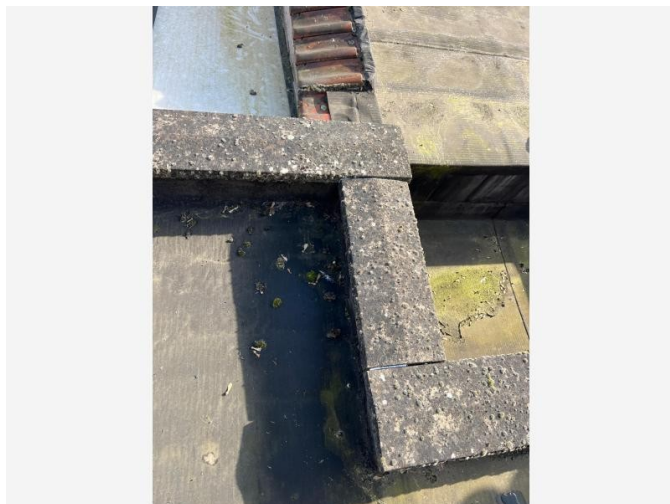
Zorgvuldig beheren

Eindbeoordeling materiaalrisico	Laag materiaalrisico en/of verlaagde kans op vezelvrijgave
---------------------------------	--

#	Type	Referentie	Resultaat
3.1	Puntmonster	04	Chrysotiel

Beschrijving	Roofing plat dak woning
Omgeving	Buiten
Primaire drager	Plat dak
Asbestmateriaal	Dak- en gevelbekleding - Roofing
Bindmiddel van asbestmateriaal	Bitumen (roofing, teer, asfalt)
Gebondenheid op basis van bindmiddel	Hecht
Hoeveelheid (oppervlakte - aantal)	<ul style="list-style-type: none">• 20,00 m² - 1 stuk
Totale oppervlakte	20,00 m ²
Eenvoudig bereikbaar	Ja
Bevestigingswijze	<ul style="list-style-type: none">• Verlijmd, ingegoten, versmeerd
Identificatiemethode	Een monstername door de asbestdeskundige met laboanalyse door een asbestlabo.
Destructieve handeling voor identificatie	Nee
Opmerking	Staalname tot op de eventuele onderliggende lagen is niet mogelijk zonder uitbreiding naar een destructief onderzoek.

- Zorg voor een veilig beheer. Vermijd het beschadigen van het asbestmateriaal. Controleer de toestand jaarlijks op wijzigingen.

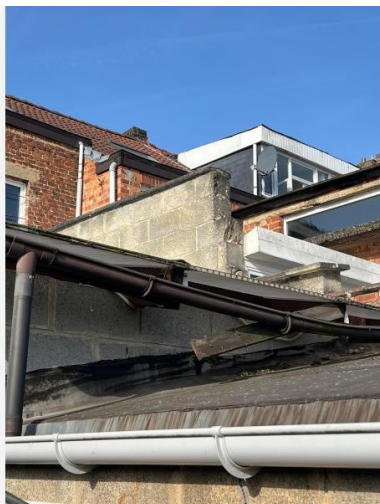
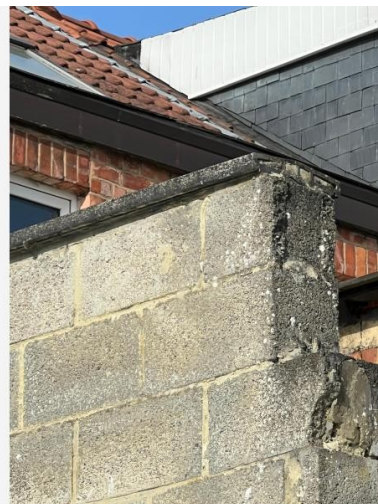
Zorgvuldig beheren

Beschrijving	Deksteen gemeenschappelijke muur
Omgeving	Buiten
Primaire drager	Wand vrijstaand (scheidingsmuur, ...)
Asbestmateriaal	Deksteen, muurkap - Vol
Bindmiddel van asbestmateriaal	Cement
Gebondenheid op basis van bindmiddel	Hecht
Hoeveelheid (oppervlakte - dikte - aantal)	• 3,00 m ² - 5,00 cm - 1 stuk
Totaal volume	0,15 m ³
Eenvoudig bereikbaar	Ja
Bevestigingswijze	• Geklemd
Identificatiemethode	<p>De asbestdeskundige beoordeelt het materiaal als asbestverdacht en dus asbesthoudend, en dit zonder monstername.</p> <p>Motivatie: Er is een onderzoeksbeperking die monstername verhindert; De ruimte of het materiaal bevindt zich hoger dan 3,5 meter vanaf een vaste ondergrond.</p>
Destructieve handeling voor identificatie	Nee
Opmerking	De hoeveelheid is een zo nauwkeurig mogelijke opmeting. Hieraan kunnen evenwel geen rechten worden ontleend.

- Zorg voor een veilig beheer. Vermijd het beschadigen van het asbestmateriaal. Controleer de toestand jaarlijks op wijzigingen.
- Voer bijkomende staalname(s) uit.

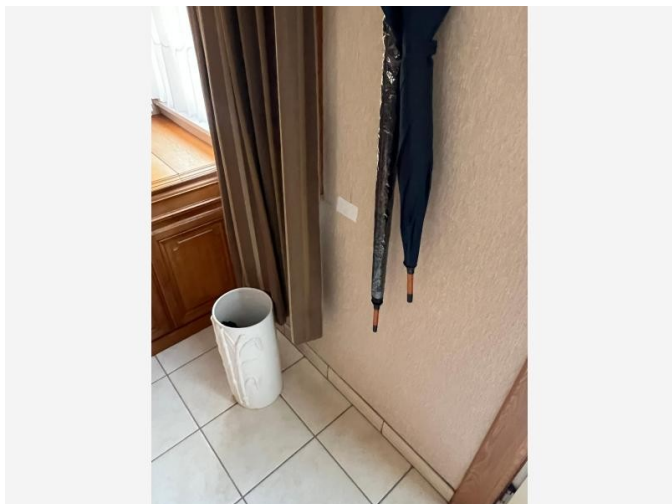
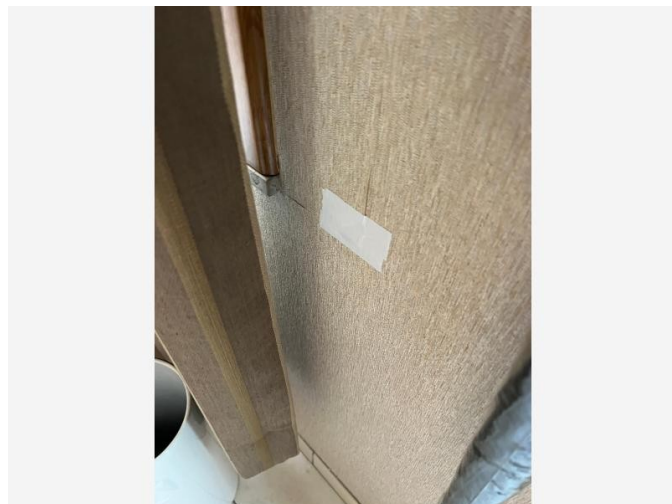
Beschrijving	Cementplaten wanden
Omgeving	Binnen
Primaire drager	Binnenwand
Asbestmateriaal	Dak- en gevelbekleding - Plaat
Bindmiddel van asbestmateriaal	Cement
Gebondenheid op basis van bindmiddel	Hecht
Hoeveelheid (oppervlakte - dikte - aantal)	• 40,00 m ² - 2,00 cm - 1 stuk
Totaal volume	0,80 m ³
Eenvoudig bereikbaar	Ja
Bevestigingswijze	<ul style="list-style-type: none">• Geklemd• Geschroefd
Identificatiemethode	Een monstername door de asbestdeskundige met laboanalyse door een asbestlabo.
Destructieve handeling voor identificatie	Nee
Opmerking	De hoeveelheid is een zo nauwkeurig mogelijke opmeting. Hieraan kunnen evenwel geen rechten worden ontleend.

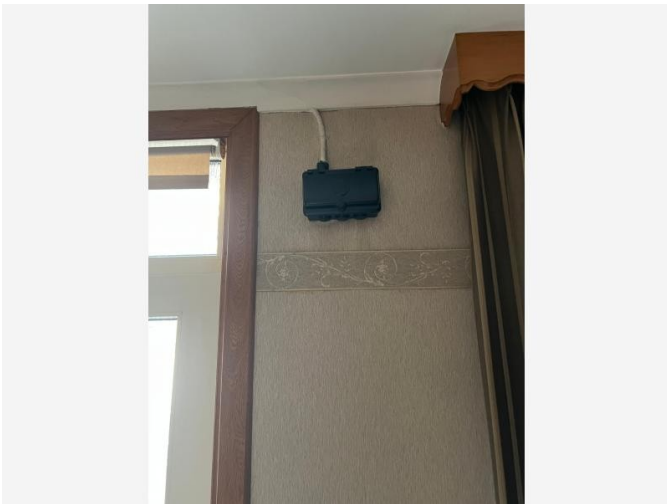
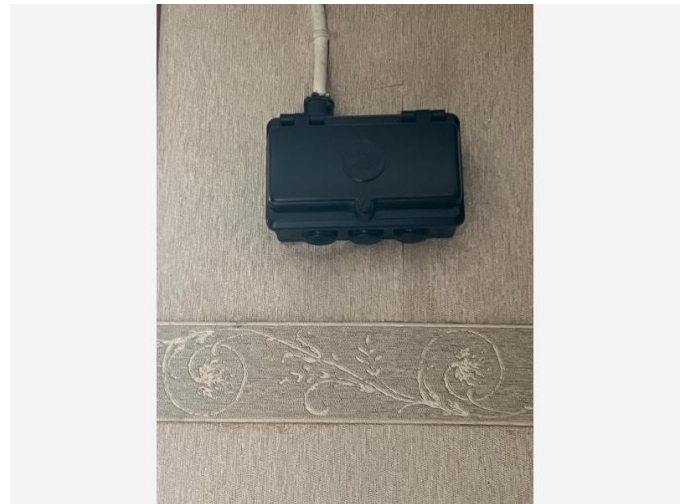
Beschrijving	Bakeliet schakelkast
Omgeving	Binnen
Primaire drager	Communicatie en elektrische infrastructuur en uitrusting
Asbestmateriaal	Plaat, paneel, tablet - Type Bakeliet
Bindmiddel van asbestmateriaal	Kunststof of -hars
Gebondenheid op basis van bindmiddel	Hecht
Hoeveelheid (oppervlakte - dikte - aantal)	• 0,10 m ² - 1,00 cm - 1 stuk
Totaal volume	0,001 m ³
Eenvoudig bereikbaar	Ja
Bevestigingswijze	• Geschroefd
Identificatiemethode	<p>De asbestdeskundige beoordeelt het materiaal als asbestverdacht en dus asbesthoudend, en dit zonder monstername.</p> <p>Motivatie: De monstername brengt andere schade aan dan schade die inherent is aan de monstername.</p>
Destructieve handeling voor identificatie	Nee
Opmerking	De hoeveelheid is een zo nauwkeurig mogelijke opmeting. Hieraan kunnen evenwel geen rechten worden ontleend.

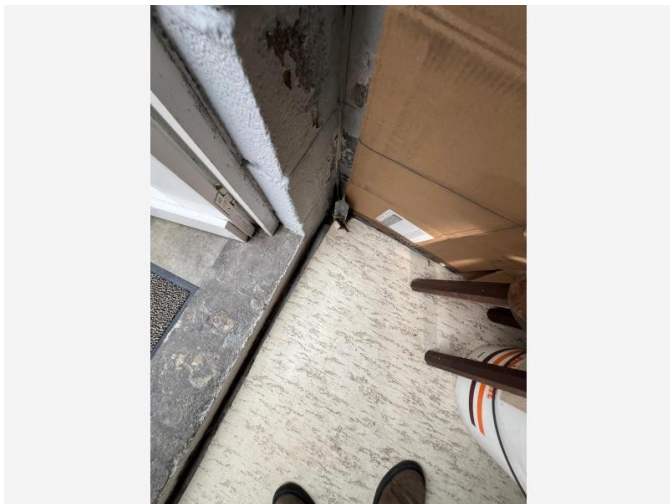
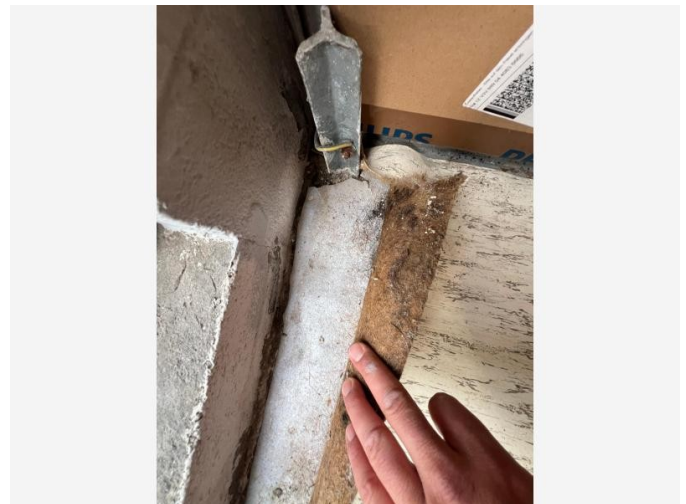
Beschrijving	Vinyl onder vinyl achterbouw
Omgeving	Binnen
Primaire drager	Vloer
Bindmiddel van materiaal	Kunststof of -hars
Gebondenheid op basis van bindmiddel	Hecht
Hoeveelheid (oppervlakte - aantal)	<ul style="list-style-type: none">• 20,00 m² - 1 stuk
Totale oppervlakte	20,00 m ²
Identificatiemethode	Een monstername door de asbestdeskundige met laboanalyse door een asbestlabo.
Destructieve handeling voor identificatie	Nee
Opmerking	De hoeveelheid is een zo nauwkeurig mogelijke opmeting. Hieraan kunnen evenwel geen rechten worden ontleend.

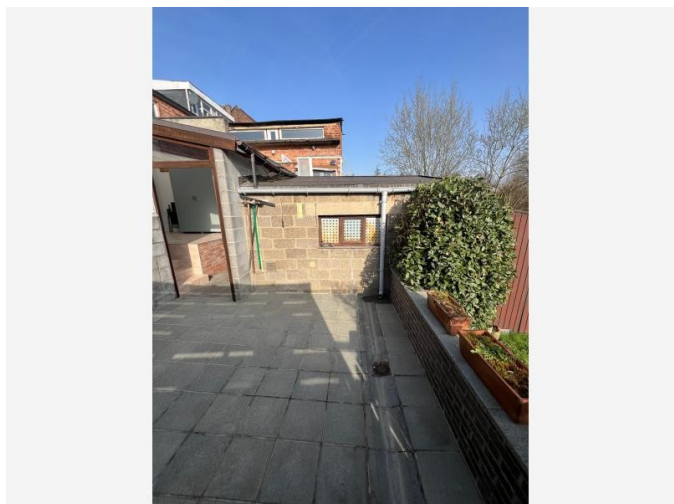
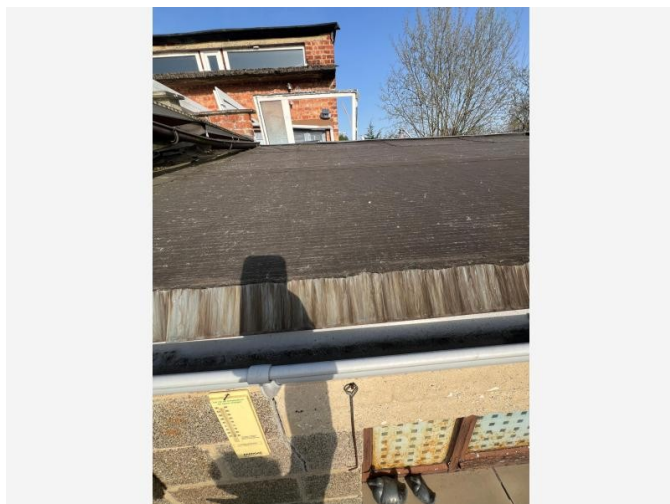
Fiche 17: Roofing

Beschrijving	Roofing
Omgeving	Buiten
Primaire drager	Plat dak
Bindmiddel van materiaal	Bitumen (roofing, teer, asfalt)
Gebondenheid op basis van bindmiddel	Hecht
Hoeveelheid (oppervlakte - aantal)	<ul style="list-style-type: none">• 25,00 m² - 1 stuk
Totale oppervlakte	25,00 m ²
Identificatiemethode	Een monstername door de asbestdeskundige met laboanalyse door een asbestlabo.
Destructieve handeling voor identificatie	Nee
Opmerking	Staalname tot op de eventuele onderliggende lagen is niet mogelijk zonder uitbreiding naar een destructief onderzoek.

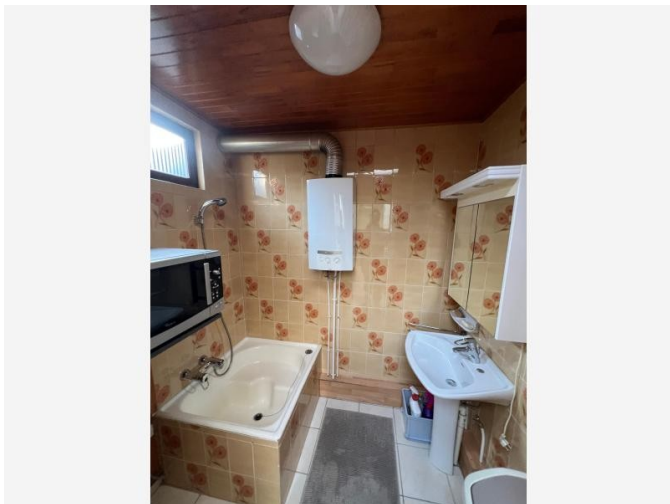
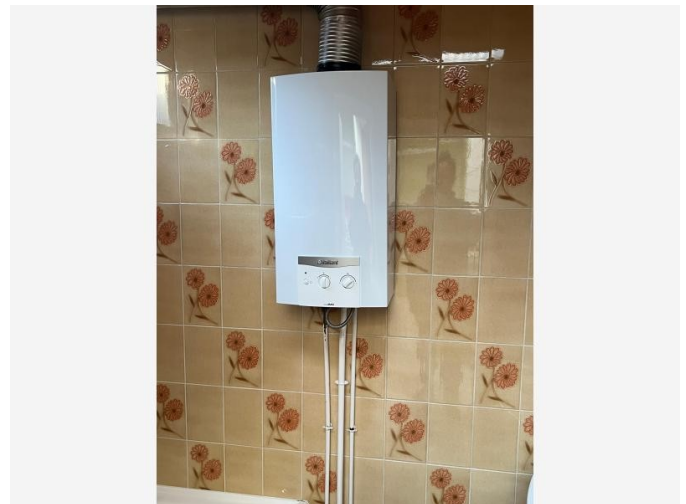
Beschrijving	Notitie	Terug te vinden op plannen
Fiche 19: CV-ketel (niet verdacht)	De CV-ketel (dichtingen, isolerend materiaal) is niet asbestverdacht.	-
Fiche 20: Mastiek	Er is geen asbestverdachte mastiek aanwezig.	-
