Asbestinventarisatetest

Kleine Brugstraat 54, 1601 Sint-Pieters-Leeuw

Attestnummer : 20251231-000202.000

Uitgegeven op : 31.12.2025

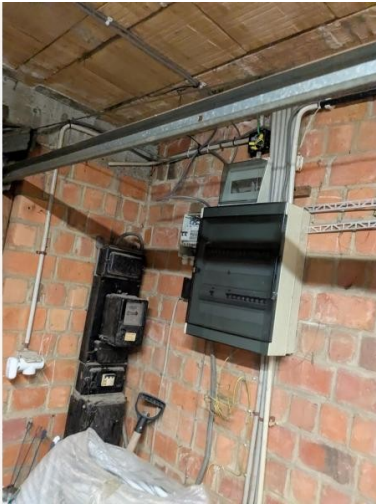
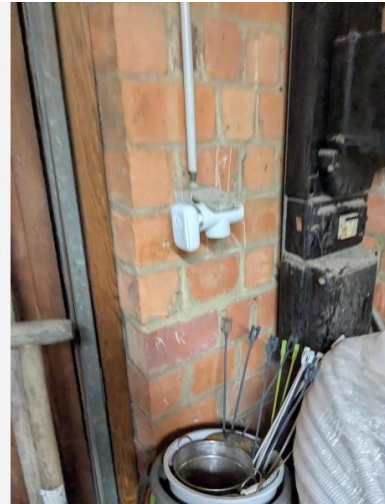
Het asbestmateriaal valt onder de mijlpaal van 2040.

Laag materiaalrisico en/of verlaagde kans op vezelvrijgave

Gebondenheid	Categorie 1: hechtgebonden in oorsprong
Asbestsoort (vezeltype)	Crocidoliet aanwezig
Asbestconcentratie	Laag (< 50%)
Afschermingsgraad van het gehele materiaal	Geheel of deels (ook) vrij aan de binnenlucht
Toestand van het materiaal	Onbeschadigd, niet verweerd

Beschrijving	Bakeliet schakelkast
Omgeving	Binnen
Primaire drager	Communicatie en elektrische infrastructuur en uitrusting
Asbestmateriaal	Plaat, paneel, tablet - Type Bakeliet
Bindmiddel van asbestmateriaal	Kunststof of -hars
Gebondenheid op basis van bindmiddel	Hecht
Hoeveelheid (oppervlakte - dikte - aantal)	• 0,10 m ² - 1,00 cm - 1 stuk
Totaal volume	0,001 m ³
Eenvoudig bereikbaar	Ja
Bevestigingswijze	• Geschroefd
Identificatiemethode	De asbestdeskundige beoordeelt het materiaal als asbesthoudend, en dit zonder monsternamen.
Destructieve handeling voor identificatie	Nee
Opmerking	De hoeveelheid is een schatting.

- Zorg voor een veilig beheer. Vermijd het beschadigen van het asbestmateriaal. Controleer de toestand jaarlijks op wijzigingen.
- Voer bijkomende staalname(s) uit.

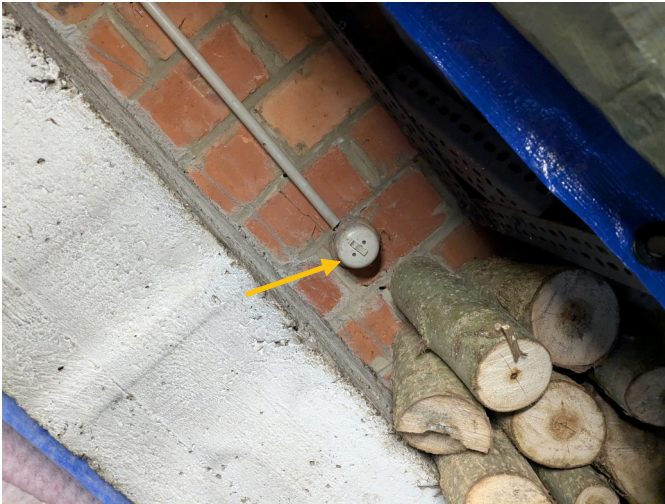
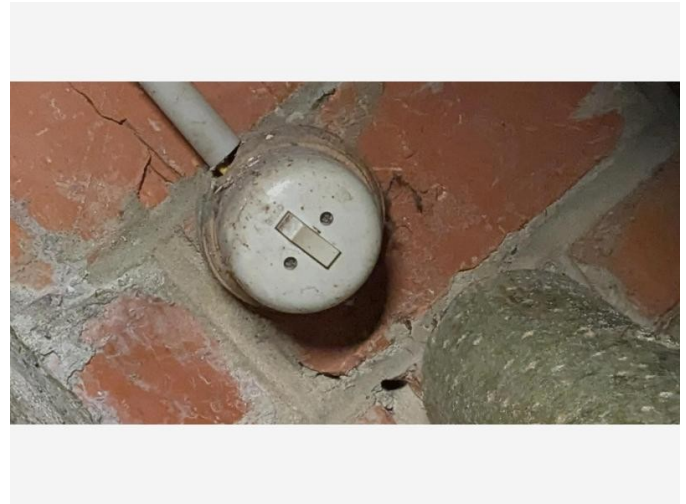
Het asbestmateriaal valt onder de mijlpaal van 2040.

Eindbeoordeling materiaalrisico	Laag materiaalrisico en/of verlaagde kans op vezelvrijgave
---------------------------------	--

Gebondenheid	Categorie 1: hechtgebonden in oorsprong
Asbestsoort (vezeltype)	Crocidoliet aanwezig
Asbestconcentratie	Laag (< 50%)
Afschermingsgraad van het gehele materiaal	Geheel of deels (ook) vrij aan de binnenlucht
Toestand van het materiaal	Onbeschadigd, niet verweerd

Beschrijving	Bakeliet schakelaars/stopcontacten
Omgeving	Binnen
Primaire drager	Communicatie en elektrische infrastructuur en uitrusting
Asbestmateriaal	Plaat, paneel, tablet - Type Bakeliet
Bindmiddel van asbestmateriaal	Kunststof of -hars
Gebondenheid op basis van bindmiddel	Hecht
Hoeveelheid (oppervlakte - dikte - aantal)	• 0,10 m ² - 1,00 cm - 1 stuk
Totaal volume	0,001 m ³
Eenvoudig bereikbaar	Ja
Bevestigingswijze	• Geschroefd
Identificatiemethode	De asbestdeskundige beoordeelt het materiaal als asbesthoudend, en dit zonder monsternamen.
Destructieve handeling voor identificatie	Nee
Opmerking	De hoeveelheid is een schatting.

- Zorg voor een veilig beheer. Vermijd het beschadigen van het asbestmateriaal. Controleer de toestand jaarlijks op wijzigingen.
- Voer bijkomende staalname(s) uit.

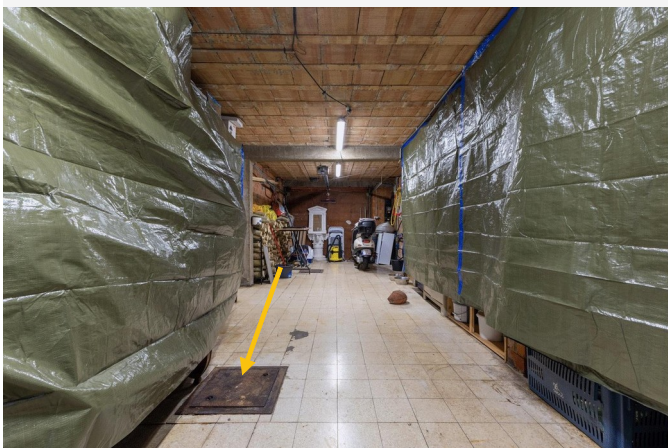
Situeringfoto

Tijdelijke beperking

Reden: Deksel kan niet geopend worden

Uitleg van de asbestdeskundige: Het putdeksel kan niet (op een eenvoudige) manier geopend worden. Er bevinden zich mogelijk asbesthoudende buizen in de controleput. Bij werken, laat dit onderzoeken.

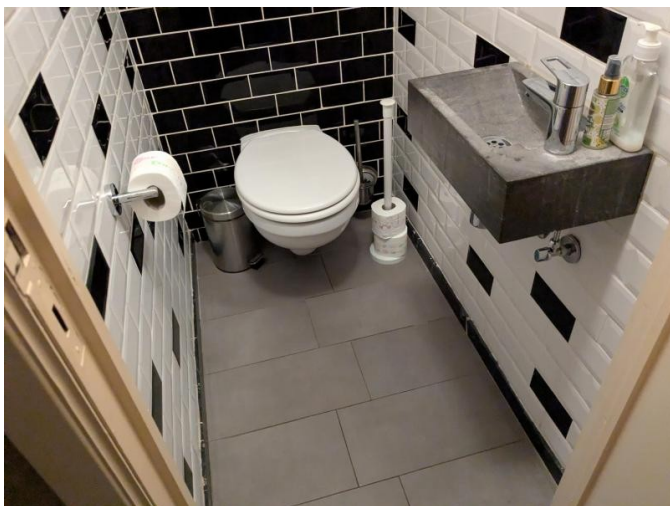
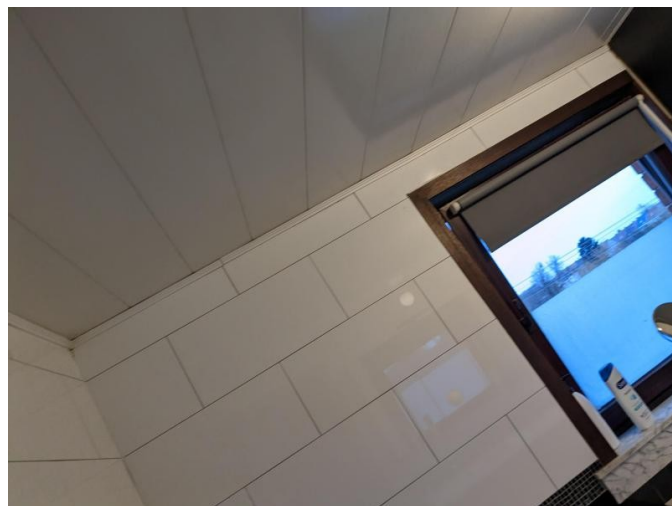
Binnenwanden afgewerkt met een intacte laag faiencetegels zonder zichtbare beschadigingen. Inspectie van de onderliggende lijmlaag zelf is niet mogelijk zonder uitbreiding naar een destructief onderzoek.

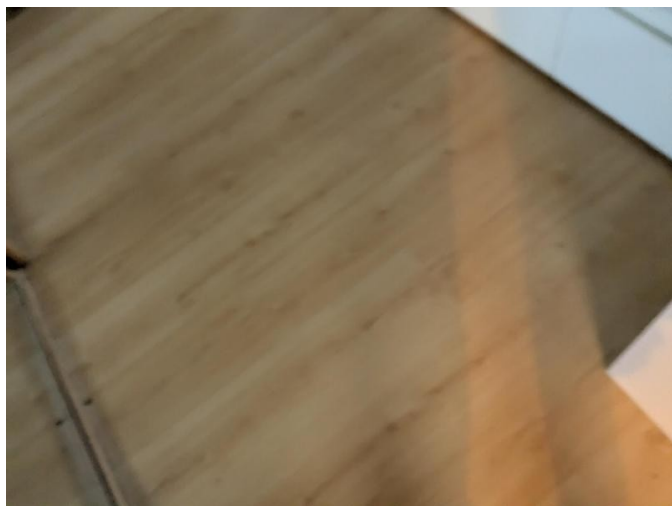
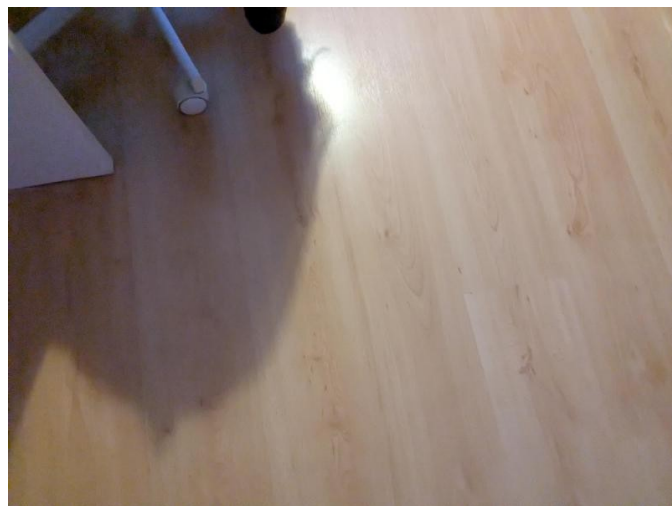
Niet-asbestverdacht vloerzeil/laminaat

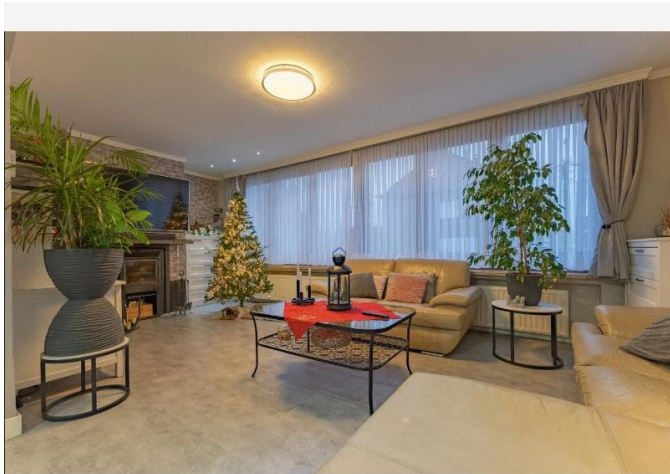
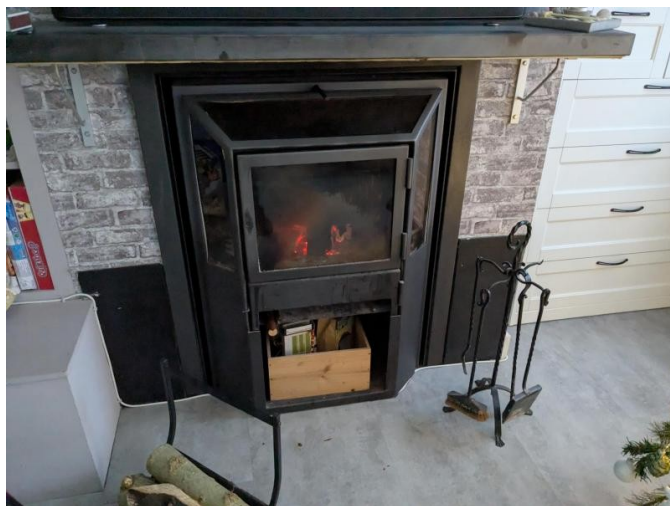
Fiche 8: houtcasette living

Niet-asbestverdachte koord in de kachel.

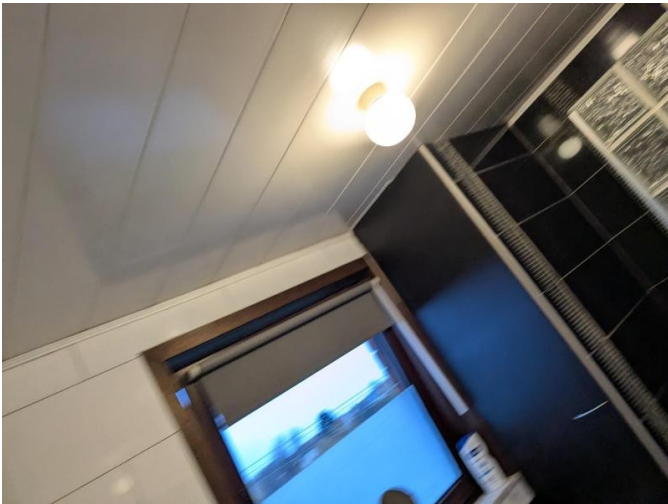
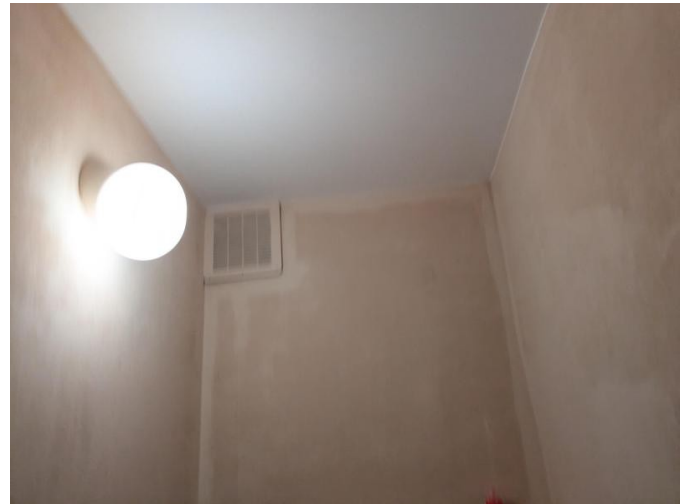
De plafonds werden afgewerkt met niet-asbestverdachte voorzetpanelen die inspectie van de bedekte structuur (opbouw, pleisterwerk en dergelijke) verhinderen.

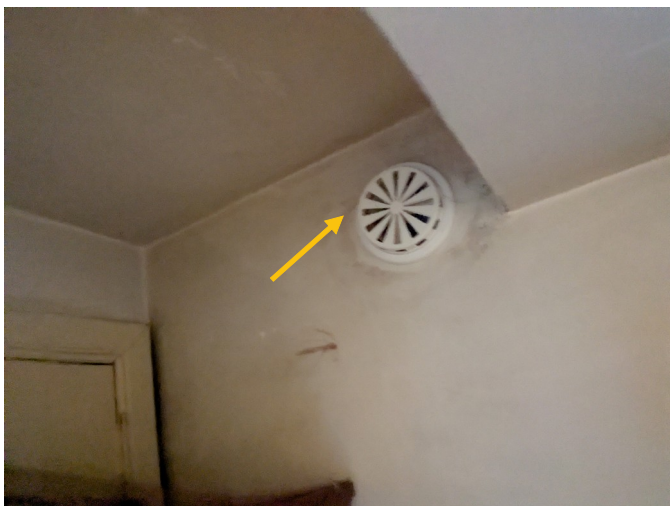
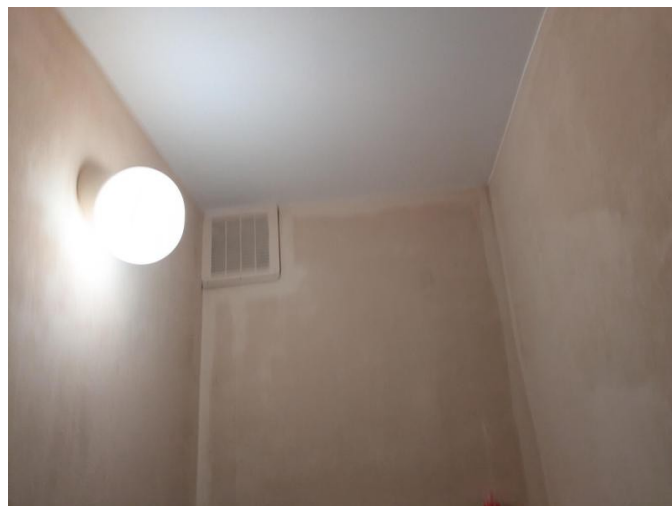
In ventilatiesystemen en luchtkanalen werd asbest vooral gebruikt om extra te isoleren en om naden en kieren te dichten. Bij de afvoer van verluchtingen kunnen asbestcement buizen gebruikt zijn.

Aangezien deze ingewerkt zijn, kunnen we deze slechts deels inspecteren. We hebben geen asbest verdacht materiaal kunnen vaststellen. Bij werken hieraan dient een grondige inspectie en eventueel een analyse van het materiaal te gebeuren.

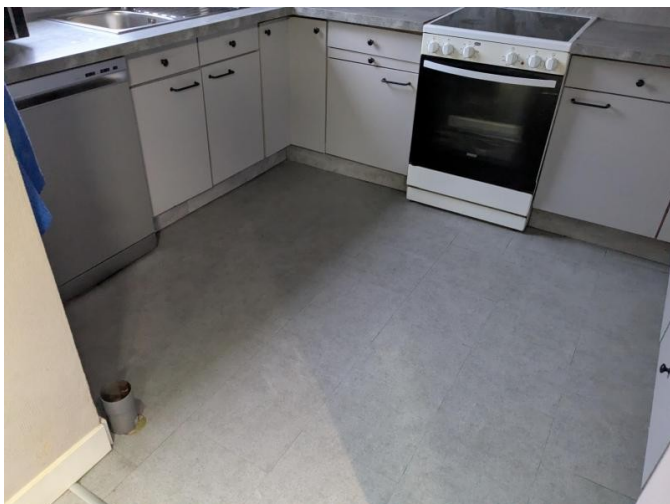
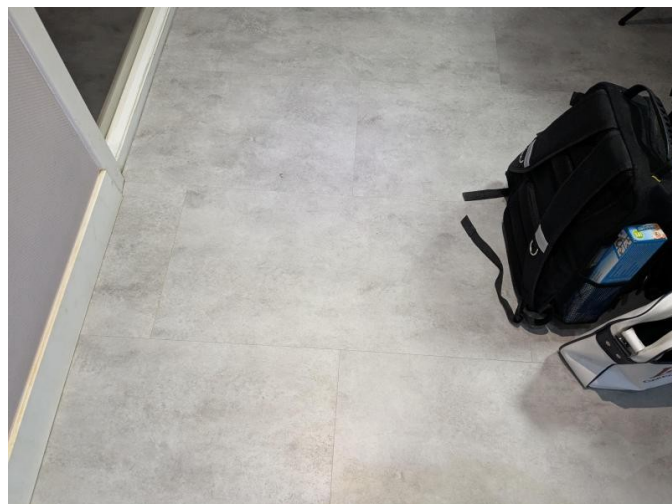
Staalname zonder uitbreiding naar een destructief onderzoek is niet mogelijk. Laat de lijmlaag onder de tegels onderzoeken bij werken.

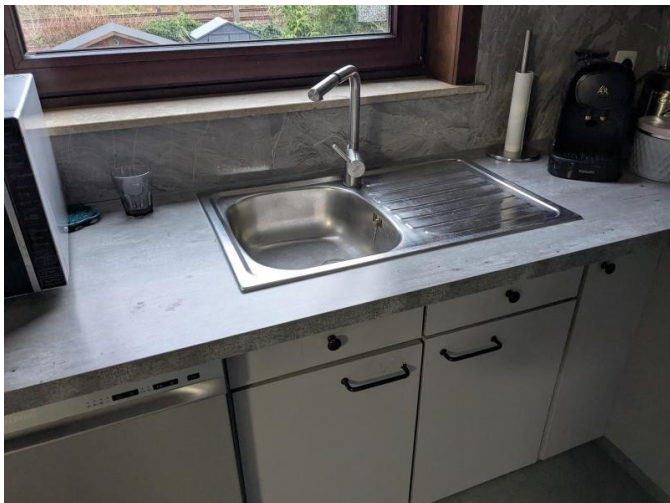
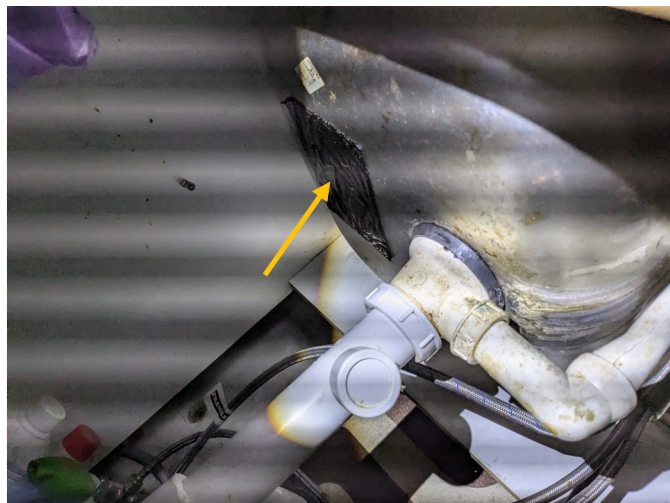
Fiche 12: Anti-dreunlaag gootsteen keuken eerste verdieping

Geen asbest

#	Type	Referentie	Resultaat
12.1	Puntmonster	9164152	Geen asbest

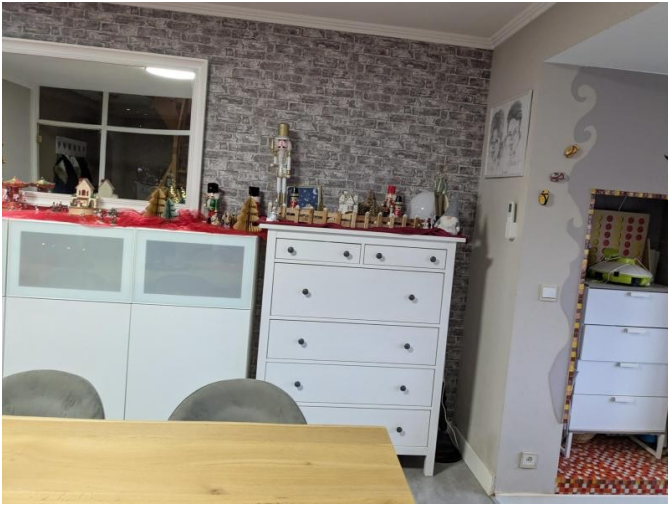
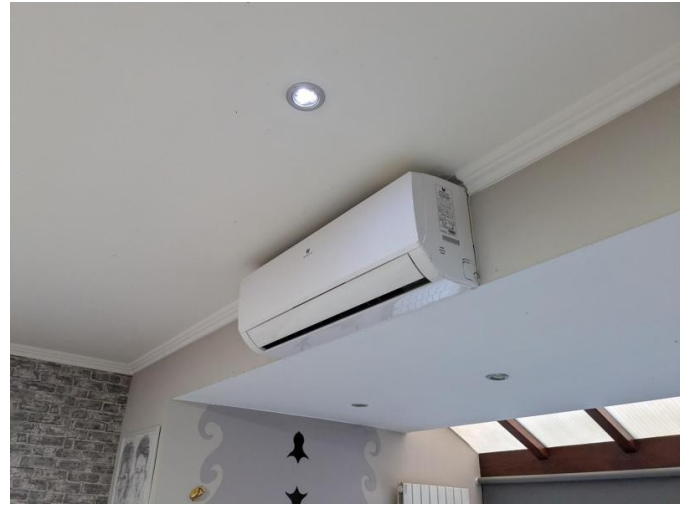
Fiche 13: Pleisterwerk binnenwanden

Geen asbest

#	Type	Referentie	Resultaat
13.1	Mengmonster	9164150	Geen asbest

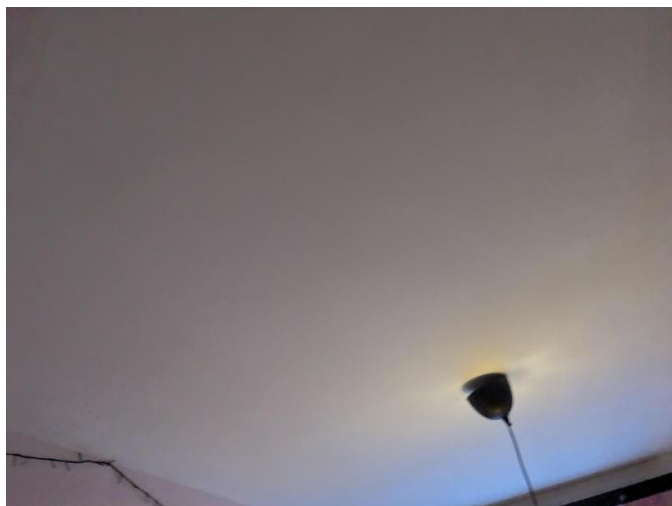
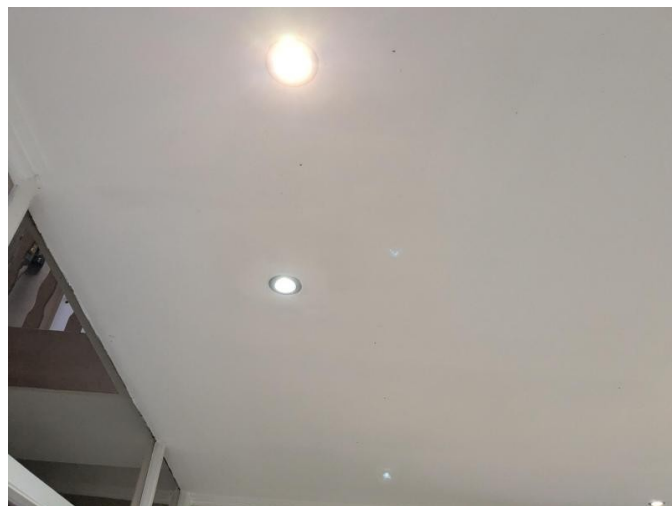
Fiche 14: Pleisterwerk plafonds

Geen asbest

#	Type	Referentie	Resultaat
14.1	Mengmonster	9164151	Geen asbest
