Asbestinventarisatetest

Beertsestraat 30/11, 1500 Halle

Attestnummer : 20260401-000461.000

Niet-asbestveilig

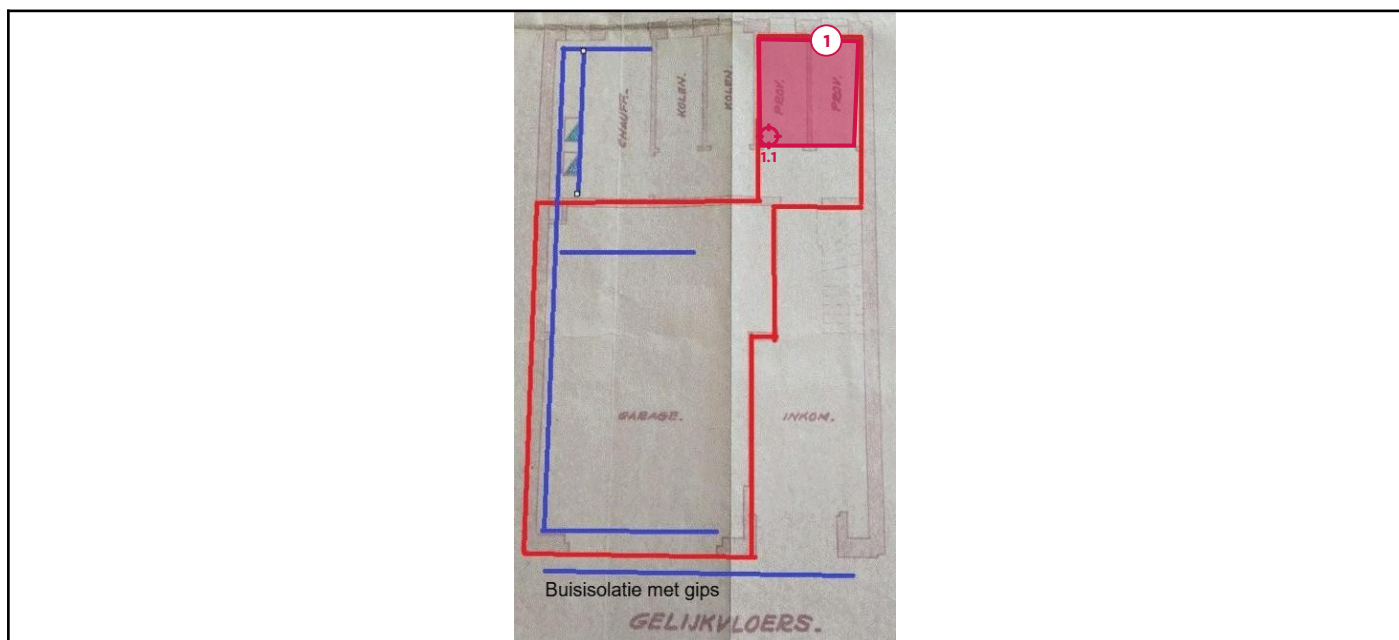
Plan 1.9: plan gelijkvloers

Beschrijving	Type	Actie
1. Vloerzeil twee bergingen gelijkvloers	Asbestmateriaal	Dringend verwijderen
1.1 Code: 9318799	Puntmonster	-

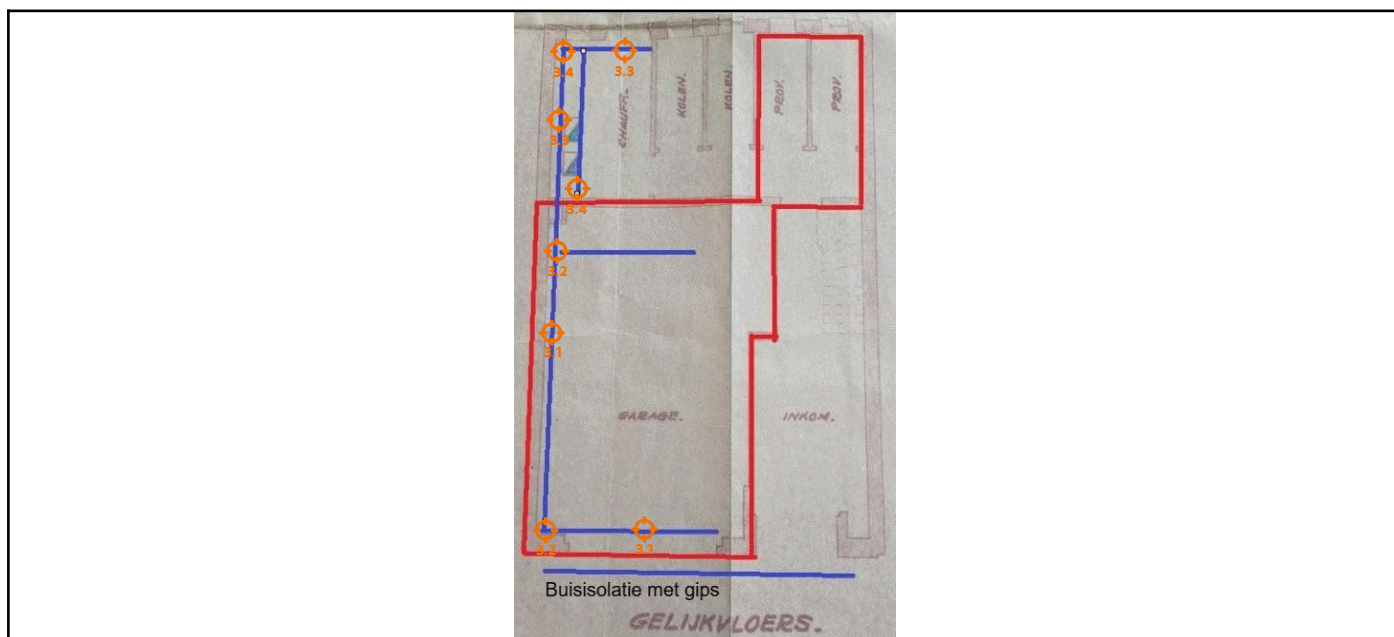
Plan 1.10: plan gelijkvloers

Beschrijving	Type	Actie
3. Leidingisolatie (gips)	Asbestmateriaal	Verwijderen
3.1 Code: 9318800	Mengmonster	-
3.2 Code: 9318801	Mengmonster	-
3.3 Code: 9318802	Mengmonster	-
3.4 Code: 9318803	Mengmonster	-

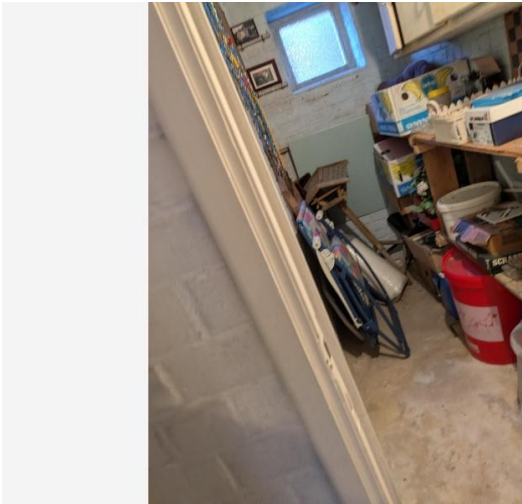
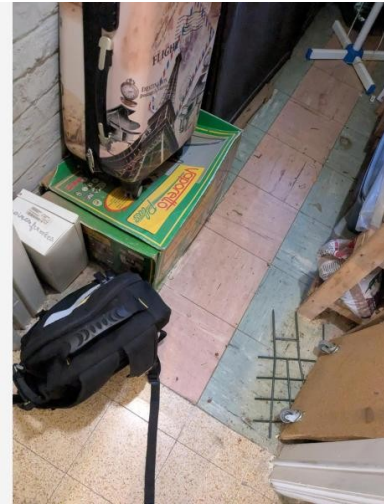
Het asbestmateriaal valt onder de mijlpaal van 2034.

Eindbeoordeling materiaalrisico	Hoog materiaalrisico en/of hoge kans op vezelvrijgave
---------------------------------	---

Gebondenheid	Categorie 2: niet-hechtgebonden met matrix
Asbestsoort (vezeltype)	Alleen chrysotiel aanwezig
Asbestconcentratie	Hoog ($\geq 50\%$)
Afschermingsgraad van het gehele materiaal	Geheel of deels vrij aan de binnenlucht, maar geen contact met binnenluchtstromen
Toestand van het materiaal	Matig beschadigd, matig verweerd

#	Type	Referentie	Resultaat
1.1	Puntmonster	9318799	Chrysotiel

Beschrijving	Vloerzeil twee bergingen gelijkvloers
Omgeving	Binnen
Primaire drager	Vloer
Asbestmateriaal	Prefab - afwerking - Vloerzeil
Bindmiddel van asbestmateriaal	Karton - papier - viltachtig
Gebondenheid op basis van bindmiddel	Niet-hechtgebonden
Hoeveelheid (oppervlakte - aantal)	• 11,00 m ² - 1 stuk
Totale oppervlakte	11,00 m ²
Eenvoudig bereikbaar	Ja
Bevestigingswijze	• Verlijmd, ingegoten, versmeerd
Identificatiemethode	Een monstername door de asbestdeskundige met laboanalyse door een asbestlabo.
Destructieve handeling voor identificatie	Nee
Opmerking	De hoeveelheid is een schatting. Hieraan kunnen evenwel geen rechten worden ontleend.

- Zorg voor een veilig beheer. Vermijd het beschadigen van het asbestmateriaal. Controleer de toestand jaarlijks op wijzigingen.
- Verwijder dit asbestmateriaal zo snel mogelijk. Volg de toestand goed op.

- Hermetische zone (erkend asbestverwijderaars)
Deze toepassing kan enkel door een erkende asbestverwijderaars via de methodiek van hermetische zone verwijderd worden omdat verwijdering via de methodiek van eenvoudige handelingen en/of couveusezakmethode niet mogelijk is; en er automatisch een verhoogd risico op vrijgave van asbestvezels (max. concentratie 0,01 vezels/cm - CODEX Art. VI.3-54) ontstaat. (Bron: CODEX - Art. VI.3-61.- par 1.)

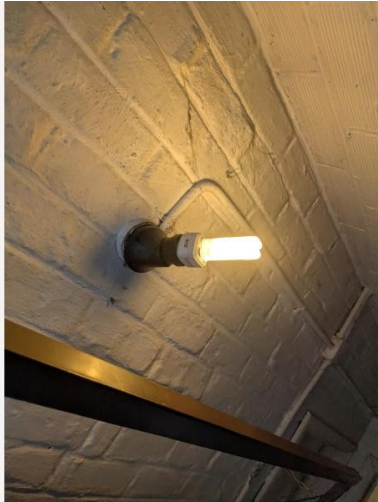
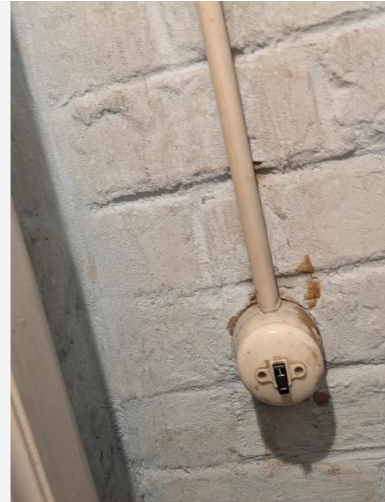
Fiche 2: Bakeliet schakelaars/stopcontacten/lampsokkels

Het asbestmateriaal valt onder de mijlpaal van 2040.

Eindbeoordeling materiaalrisico	Verhoogd materiaalrisico en/of verhoogde kans op vezelvrijgave
---------------------------------	--

Gebondenheid	Categorie 1: hechtgebonden in oorsprong
Asbestsoort (vezeltype)	Crocidoliet aanwezig
Asbestconcentratie	Laag (< 50%)
Afschermingsgraad van het gehele materiaal	Geheel of deels vrij aan de binnenlucht, maar geen contact met binnenluchtstromen
Toestand van het materiaal	Licht beschadigd, licht verweerd. Intacte calciumsilicaatplaat of materiaal met categorie 3-gebondenheid

Beschrijving	Bakeliet schakelaars/stopcontacten/lampsokkels
Omgeving	Binnen
Primaire drager	Communicatie en elektrische infrastructuur en uitrusting
Asbestmateriaal	Plaat, paneel, tablet - Type Bakeliet
Bindmiddel van asbestmateriaal	Kunststof of -hars
Gebondenheid op basis van bindmiddel	Hecht
Hoeveelheid (oppervlakte - dikte - aantal)	<ul style="list-style-type: none"> • 0,10 m² - 1,00 cm - 1 stuk
Totaal volume	0,001 m ³
Eenvoudig bereikbaar	Ja
Bevestigingswijze	<ul style="list-style-type: none"> • Geschroefd
Identificatiemethode	<p>De asbestdeskundige beoordeelt het materiaal als asbestverdacht en dus asbesthoudend, en dit zonder monstername.</p> <p>Motivatie: De monstername brengt andere schade aan dan schade die inherent is aan de monstername.</p>
Destructieve handeling voor identificatie	Nee
Opmerking	De hoeveelheid is een schatting. Hieraan kunnen evenwel geen rechten worden ontleend. Monstername niet uitgevoerd wegens risico op beschadiging van een elektrisch component en mogelijke blootstelling aan spanning of storingen in de elektrische installatie.

- Zorg voor een veilig beheer. Vermijd het beschadigen van het asbestmateriaal. Controleer de toestand jaarlijks op wijzigingen.
- Voer bijkomende staalname(s) uit.

- Eenvoudige handelingen: mag via doe-het-zelf of door werknemer(s) met opleidingsattest eenvoudige handelingen
Deze toepassing kan door een aannemer die over een opleidingsattest eenvoudige handelingen beschikt of door een particulier (doe-het-zelf), verwijderd worden indien er geen verhoogd risico op vrijgave van asbestvezels (max. concentratie 0,01 vezels/cm³ - CODEX Art. VI.3-54) ontstaat en de toepassing voorafgaand wordt gefixeerd/bevochtigd; de individuele elementen zonder machinale werktuigen (boormachine, slijpschijf, hogedrukreiniger,...) en zonder breken of gooien een voor een losgemaakt worden; en ten slotte dubbel en luchtdicht verpakt weggevoerd worden naar een erkend afvalpunt (recyclagepark).

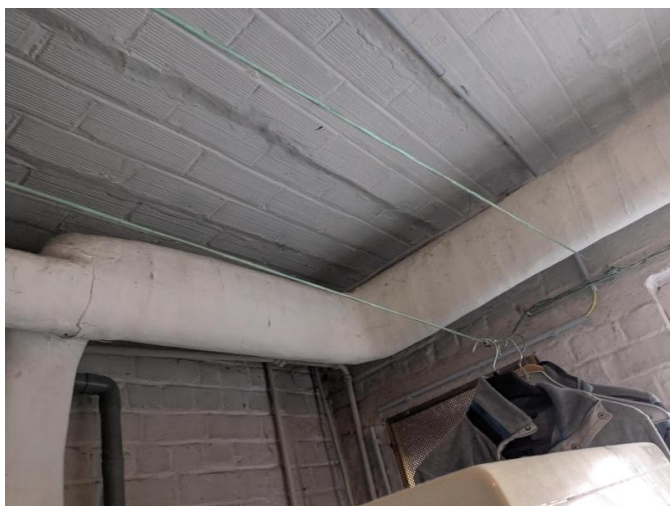
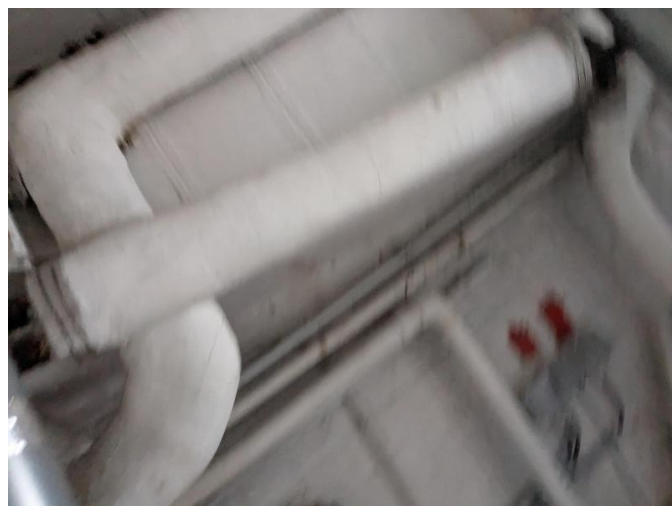
Het asbestmateriaal valt onder de mijlpaal van 2034.

Eindbeoordeling materiaalrisico	Verhoogd materiaalrisico en/of verhoogde kans op vezelvrijgave
---------------------------------	--

Gebondenheid	Categorie 2: niet-hechtgebonden met matrix
Asbestsoort (vezeltype)	Amfibool aanwezig, uitgezonderd crocidoliet
Asbestconcentratie	Hoog ($\geq 50\%$)
Afschermingsgraad van het gehele materiaal	Geheel of deels vrij aan de binnenlucht, maar geen contact met binnenluchtstromen
Toestand van het materiaal	Licht beschadigd, licht verweerd. Intacte calciumsilicaatplaat of materiaal met categorie 3-gebondenheid

#	Type	Referentie	Resultaat
3.1	Mengmonster	9318800	Geen asbest
3.2	Mengmonster	9318801	Amosiet
3.3	Mengmonster	9318802	Amosiet
3.4	Mengmonster	9318803	Geen asbest

Beschrijving	Leidingisolatie (gips)
Omgeving	Binnen
Primaire drager	HVAC infrastructuur en uitrusting
Asbestmateriaal	In-situ afwerkingslagen - Thermische isolatie
Bindmiddel van asbestmateriaal	Gips - kalk
Gebondenheid op basis van bindmiddel	Niet-hechtgebonden
Hoeveelheid (lengte - omtrek - dikte - aantal)	<ul style="list-style-type: none">• 32,00 m - 80,00 cm - 2,00 cm - 1 stuk
Totaal volume	0,512 m ³
Eenvoudig bereikbaar	Ja
Bevestigingswijze	<ul style="list-style-type: none">• Verlijmd, ingegoten, versmeerd
Identificatiemethode	Een monstername door de asbestdeskundige met laboanalyse door een asbestlabo.
Destructieve handeling voor identificatie	Nee
Opmerking	De hoeveelheid is een schatting. Hieraan kunnen evenwel geen rechten worden ontleend. Rechte stukken en bochten worden waar mogelijk apart bemonsterd.

- Zorg voor een veilig beheer. Vermijd het beschadigen van het asbestmateriaal. Controleer de toestand jaarlijks op wijzigingen.
- Verwijder dit asbestmateriaal zo snel mogelijk. Volg de toestand goed op.

- Hermetische zone (erkend asbestverwijderaar)
Deze toepassing kan enkel door een erkende asbestverwijderaar via de methodiek van hermetische zone verwijderd worden omdat verwijdering via de methodiek van eenvoudige handelingen en/of couveusezakmethode niet mogelijk is; en er automatisch een verhoogd risico op vrijgave van asbestvezels (max. concentratie 0,01 vezels/cm - CODEX Art. VI.3-54) ontstaat. (Bron: CODEX - Art. VI.3-61.- par 1.)

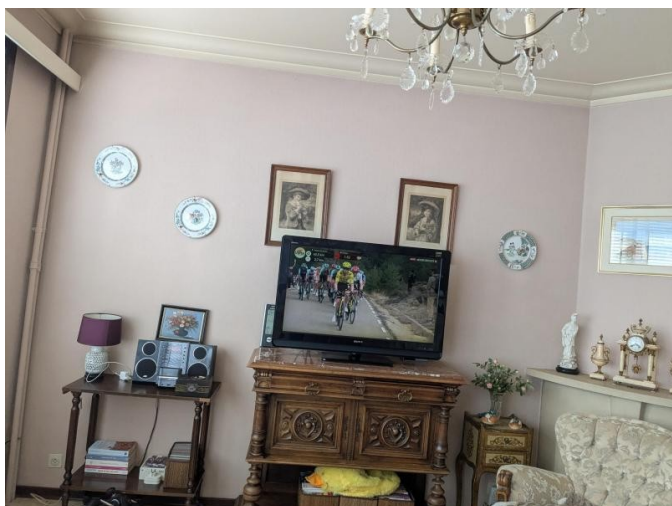
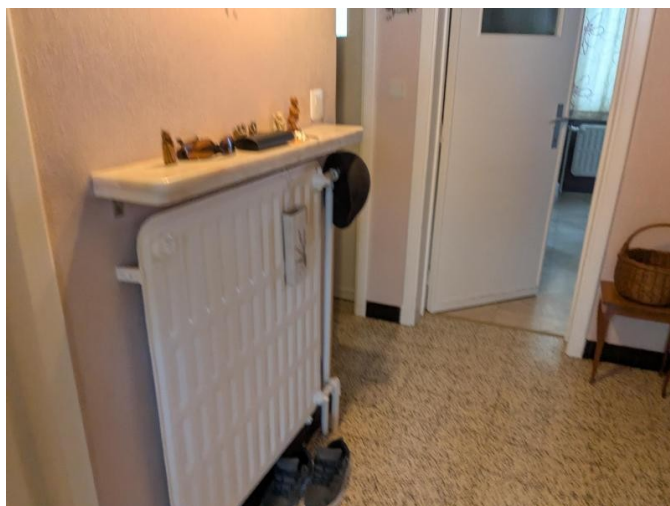
Het asbestmateriaal valt onder de mijlpaal van 2040.

Eindbeoordeling materiaalarisico	Zeer laag materiaalarisico en/of zeer lage kans op vezelvrijgave
----------------------------------	--

Gebondenheid	Categorie 2: niet-hechtgebonden met matrix
Asbestsoort (vezeltype)	Alleen chrysotiel aanwezig
Asbestconcentratie	Laag (< 50%)
Afschermingsgraad van het gehele materiaal	Niet-stootvaste afscherming
Toestand van het materiaal	Onbeschadigd, niet verweerd

#	Type	Referentie	Resultaat
4.1	Mengmonster	9318795	Chrysotiel

Beschrijving	Pleisterwerk binnenwanden
Omgeving	Binnen
Primaire drager	Binnenwand
Asbestmateriaal	In-situ afwerkingslagen - Pleisterwerk (wand, plafond, ...)
Bindmiddel van asbestmateriaal	Gips - kalk
Gebondenheid op basis van bindmiddel	Niet-hechtgebonden
Hoeveelheid (oppervlakte - dikte - aantal)	<ul style="list-style-type: none">• 175,00 m² - 1,00 cm - 1 stuk
Totaal volume	1,75 m ³
Eenvoudig bereikbaar	Ja
Bevestigingswijze	<ul style="list-style-type: none">• Verlijmd, ingegoten, versmeerd
Identificatiemethode	Een monstername door de asbestdeskundige met laboanalyse door een asbestlabo.
Destructieve handeling voor identificatie	Nee
Opmerking	De hoeveelheid is een schatting. Hieraan kunnen evenwel geen rechten worden ontleend. Waar mogelijk, wordt staalname uitgevoerd conform het inspectieprotocol: in een droge ruimte zoals een slaapkamer, in een natte ruimte zoals een keuken of badkamer, in een traphal en in een stookruimte.

- Zorg voor een veilig beheer. Vermijd het beschadigen van het asbestmateriaal. Controleer de toestand jaarlijks op wijzigingen.

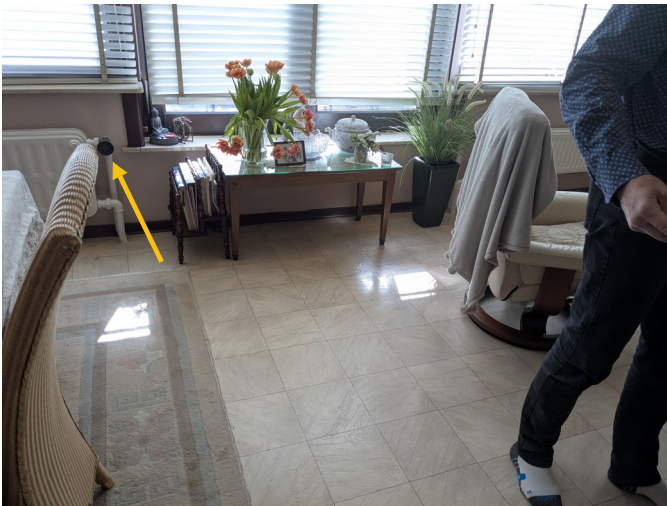
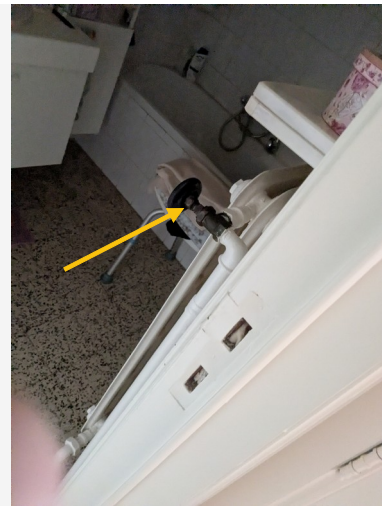
Het asbestmateriaal valt onder de mijlpaal van 2040.

Beschrijving	Bakeliet radiatorcransen
Omgeving	Binnen
Primaire drager	radiatoren
Asbestmateriaal	Plaat, paneel, tablet - Type Bakeliet
Bindmiddel van asbestmateriaal	Kunststof of -hars
Gebondenheid op basis van bindmiddel	Hecht
Hoeveelheid (oppervlakte - dikte - aantal)	• 0,10 m ² - 1,00 cm - 1 stuk
Totaal volume	0,001 m ³
Eenvoudig bereikbaar	Ja
Bevestigingswijze	• Geschroefd
Identificatiemethode	De asbestdeskundige beoordeelt het materiaal als asbestverdacht en dus asbesthoudend, en dit zonder monstername. Motivatie: De monstername brengt andere schade aan dan schade die inherent is aan de monstername.
Destructieve handeling voor identificatie	Nee
Opmerking	De hoeveelheid is een schatting. Hieraan kunnen evenwel geen rechten worden ontleend.

- Eenvoudige handelingen: mag via doe-het-zelf of door werknemer(s) met opleidingsattest eenvoudige handelingen
Deze toepassing kan door een aannemer die over een opleidingsattest eenvoudige handelingen beschikt of door een particulier (doe-het-zelf), verwijderd worden indien er geen verhoogd risico op vrijgave van asbestvezels (max. concentratie 0,01 vezels/cm³ - CODEX Art. VI.3-54) ontstaat en de toepassing voorafgaand wordt gefixeerd/bevochtigd; de individuele elementen zonder machinale werktuigen (boormachine, slijpschijf, hogedrukreiniger,...) en zonder breken of gooien een voor een losgemaakt worden; en ten slotte dubbel en luchtdicht verpakt weggevoerd worden naar een erkend afvalpunt (recyclagepark).

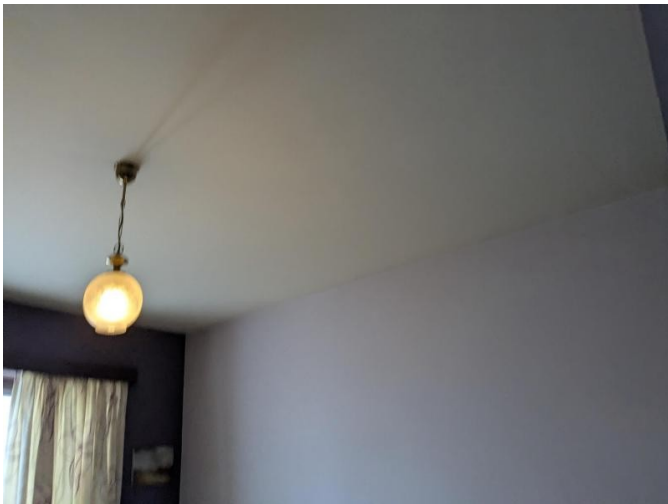
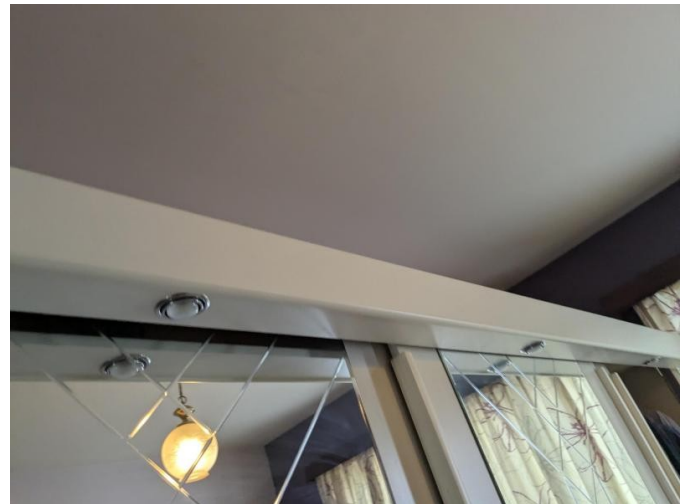
Beschrijving	Pleisterwerk plafonds
Omgeving	Binnen
Primaire drager	Plafond
Asbestmateriaal	In-situ afwerkingslagen - Pleisterwerk (wand, plafond, ...)
Bindmiddel van asbestmateriaal	Gips - kalk
Gebondenheid op basis van bindmiddel	Niet-hechtgebonden
Hoeveelheid (oppervlakte - dikte - aantal)	<ul style="list-style-type: none">• 75,00 m² - 1,00 cm - 1 stuk
Totaal volume	0,75 m ³
Eenvoudig bereikbaar	Ja
Bevestigingswijze	<ul style="list-style-type: none">• Verlijmd, ingegoten, versmeerd
Identificatiemethode	Een monstername door de asbestdeskundige met laboanalyse door een asbestlabo.
Destructieve handeling voor identificatie	Nee
Opmerking	De hoeveelheid is een schatting. Hieraan kunnen evenwel geen rechten worden ontleend. Waar mogelijk, wordt staalname uitgevoerd conform het inspectieprotocol: in een droge ruimte zoals een slaapkamer, in een natte ruimte zoals een keuken of badkamer, in een traphal en in een stookruimte.

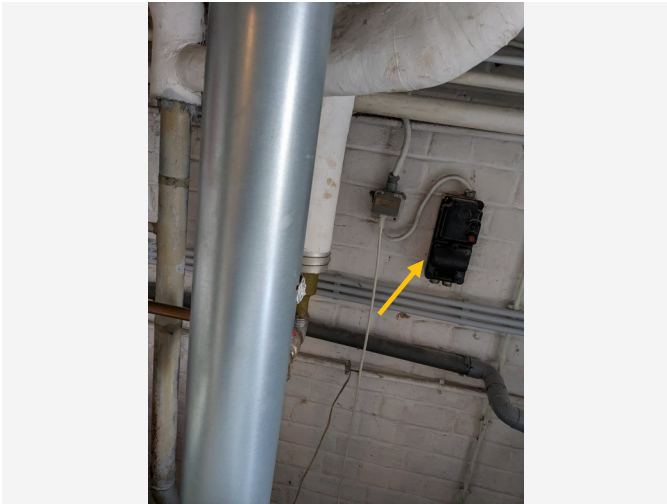
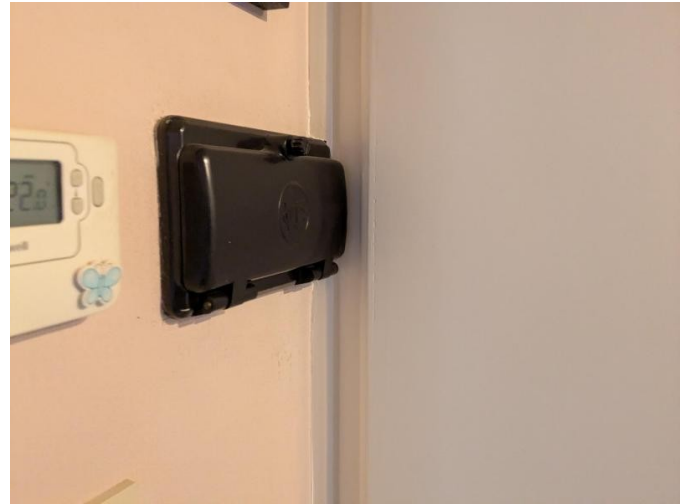
Beschrijving	Bakeliet schakelkasten
Omgeving	Binnen
Primaire drager	Communicatie en elektrische infrastructuur en uitrusting
Asbestmateriaal	Plaat, paneel, tablet - Type Bakeliet
Bindmiddel van asbestmateriaal	Kunststof of -hars
Gebondenheid op basis van bindmiddel	Hecht
Hoeveelheid (oppervlakte - dikte - aantal)	<ul style="list-style-type: none">• 0,10 m² - 1,00 cm - 1 stuk
Totaal volume	0,001 m ³
Eenvoudig bereikbaar	Ja
Bevestigingswijze	<ul style="list-style-type: none">• Geschroefd
Identificatiemethode	<p>De asbestdeskundige beoordeelt het materiaal als asbestverdacht en dus asbesthoudend, en dit zonder monstername.</p> <p>Motivatie: De monstername brengt andere schade aan dan schade die inherent is aan de monstername.</p>
Destructieve handeling voor identificatie	Nee
Opmerking	De hoeveelheid is een schatting. Hieraan kunnen evenwel geen rechten worden ontleend. Monstername niet uitgevoerd wegens risico op beschadiging van een elektrisch component en mogelijke blootstelling aan spanning of storingen in de elektrische installatie.

- Eenvoudige handelingen: mag via doe-het-zelf of door werknemer(s) met opleidingsattest eenvoudige handelingen
Deze toepassing kan door een aannemer die over een opleidingsattest eenvoudige handelingen beschikt of door een particulier (doe-het-zelf), verwijderd worden indien er geen verhoogd risico op vrijgave van asbestvezels (max. concentratie 0,01 vezels/cm³ - CODEX Art. VI.3-54) ontstaat en de toepassing voorafgaand wordt gefixeerd/bevochtigd; de individuele elementen zonder machinale werktuigen (boormachine, slijpschijf, hogedrukreiniger,...) en zonder breken of gooien een voor een losgemaakt worden; en ten slotte dubbel en luchtdicht verpakt weggevoerd worden naar een erkend afvalpunt (recyclagepark).

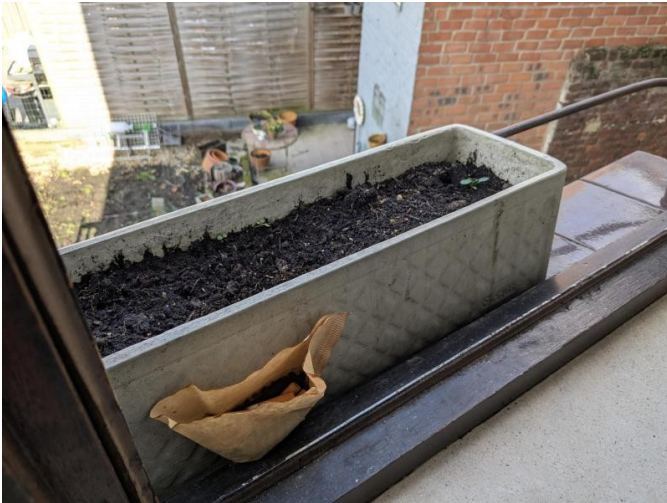
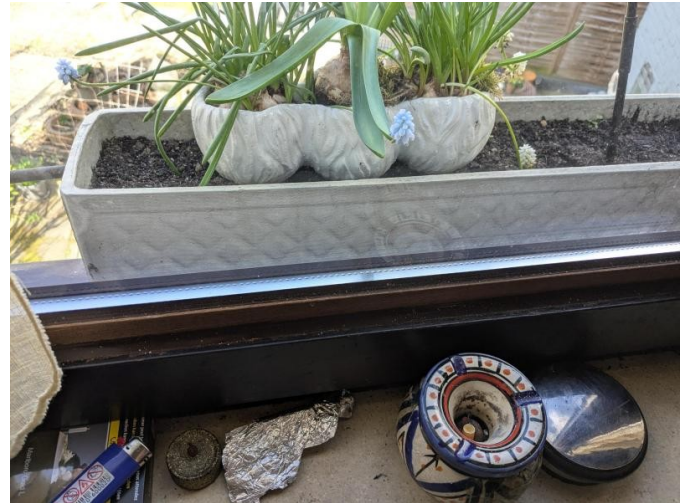
Beschrijving	Bloembak
Omgeving	Buiten
Primaire drager	Bodem
Asbesttoepassing	Bak, reservoir, kuip, bloembak
Bindmiddel van asbesttoepassing	Cement
Gebondenheid op basis van bindmiddel	Hecht
Hoeveelheid (gewicht - aantal)	• 2,00 kg - 1 stuk
Totaal gewicht	2,00 kg
Identificatiemethode	De asbestdeskundige beoordeelt het materiaal als asbestverdacht en dus asbesthoudend, en dit zonder monstername.
Destructieve handeling voor identificatie	Nee
Opmerking	Het gewicht is een schatting.

Deze toepassing kan door een particulier (doe-het-zelf), verwijderd worden indien er geen verhoogd risico op vrijgave van asbestvezels (max. concentratie 0,01 vezels/cm³ - CODEX Art. VI.3-54) ontstaat en de toepassing voorafgaand wordt gefixeerd/bevochtigd; de individuele elementen zonder machinale werktuigen en zonder breken of gooien een voor een losgemaakt worden; en ten slotte in gesloten verpakking weggevoerd worden naar een erkend afvalpunt (recyclagepark).

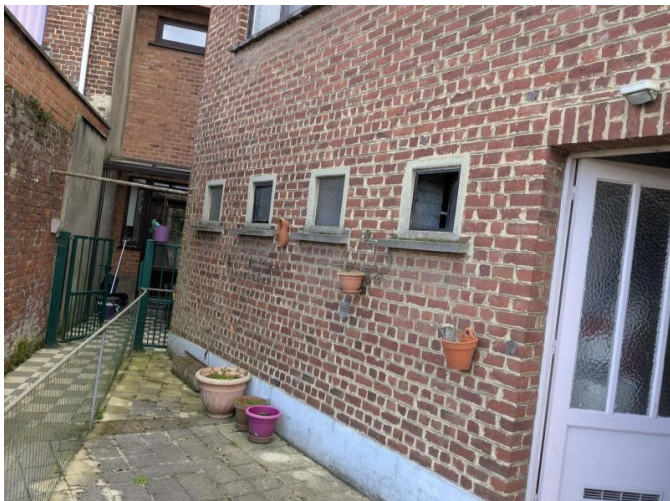
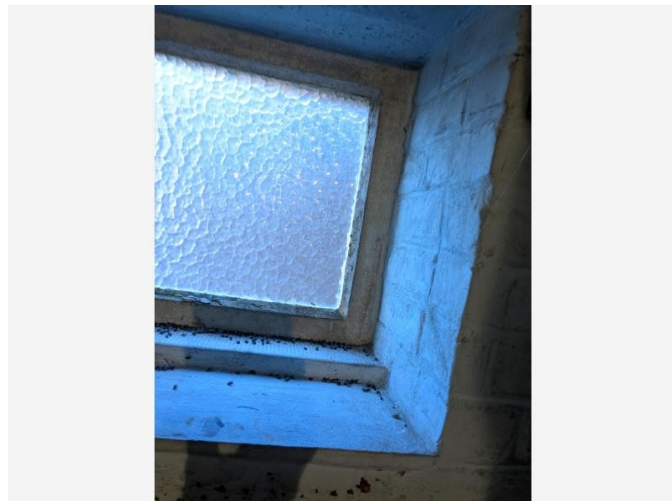
Fiche 17: Mastiek ramen enkel achteraan gelijkvloers in bergingen

Geen asbest

Beschrijving	Mastiek ramen enkel achteraan gelijkvloers in bergingen
Omgeving	Binnen
Primaire drager	Wandopening verticaal (raam, deur, ...)
Bindmiddel van materiaal	Kitten, mastiek, pasta
Gebondenheid op basis van bindmiddel	Hecht
Hoeveelheid (gewicht - aantal)	<ul style="list-style-type: none">• 2,00 kg - 1 stuk
Totaal gewicht	2,00 kg
Identificatiemethode	Een monstername door de asbestdeskundige met laboanalyse door een asbestlabo.
Destructieve handeling voor identificatie	Nee
Opmerking	De hoeveelheid is een schatting. Hieraan kunnen evenwel geen rechten worden ontleend. Achterzittend kan nog wel asbest-verdachte mastiek aanwezig zijn.

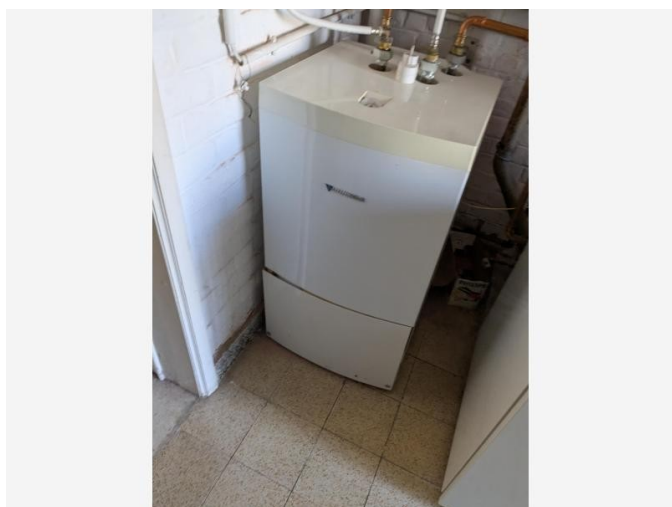
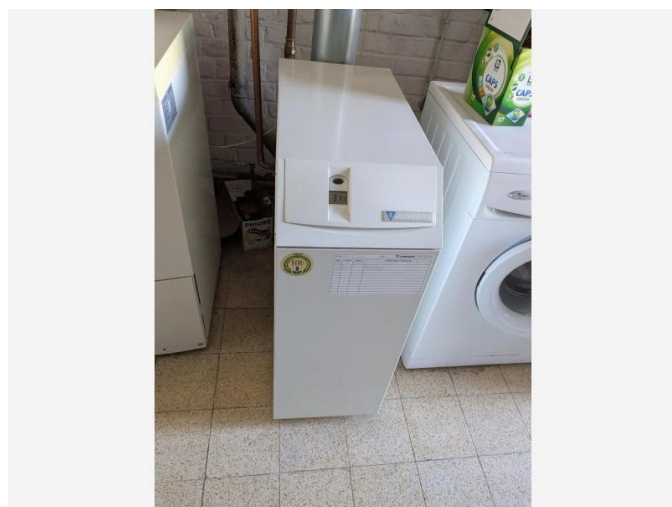
Beschrijving	Notitie	Terug te vinden op plannen
Fiche 19: CV-ketel (niet verdacht) 2012	De CV-ketel (dichtingen, isolerend materiaal) is niet asbestverdacht.	Plan 1.12: plan gelijkvloers
