Asbestinventarisatetest

Koning Albertstraat 93, 1600 Sint-Pieters-Leeuw
Gemeenschappelijke delen

Attestnummer : 20260201-000138.000

Uitgegeven op : 01.02.2026

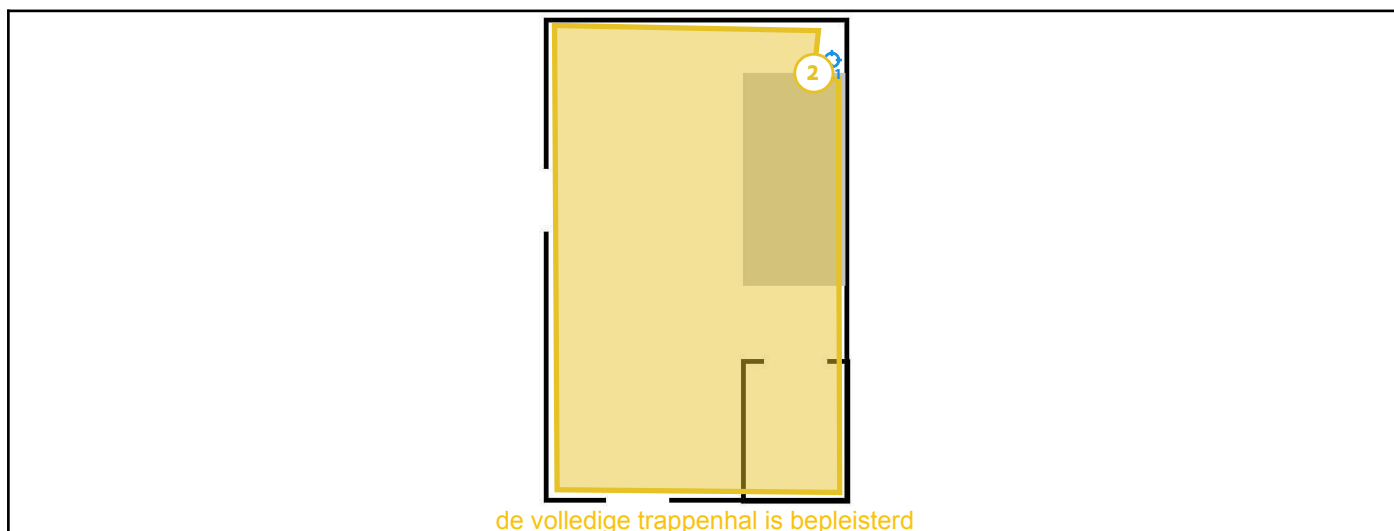
Plan 1.2: Gelijkvloers

Beschrijving	Type	Actie
2. Tegels gelijkvloers	Asbestmateriaal	Zorgvuldig beheren
5. Pleisterwerk trappenhal	Geen asbest	-
5.1 Code: PL-trap	Mengmonster	-

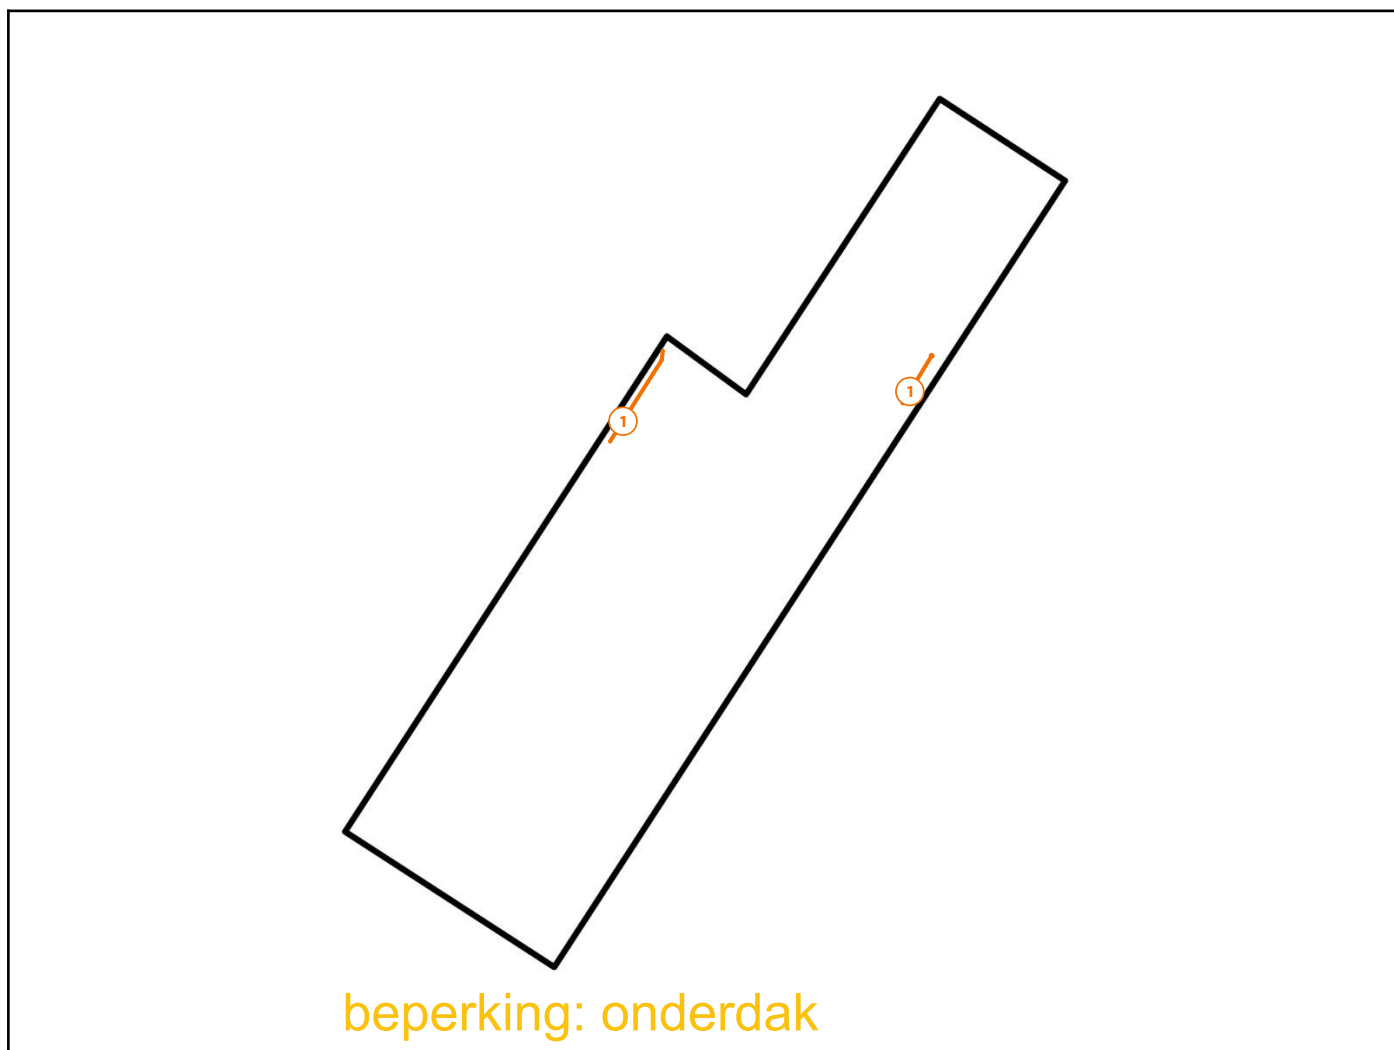
Plan 1.5: Bovernaanzicht

Beschrijving	Type	Actie
1. Rookgaskanalen	Asbestmateriaal	Verwijderen
3. Onderdak	Beperking	-

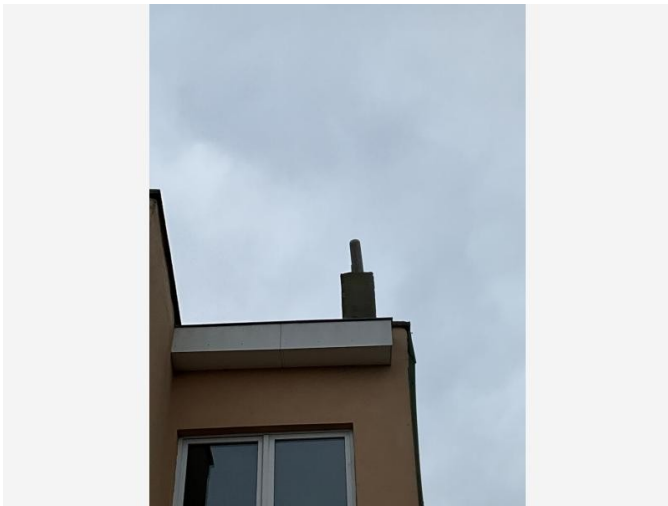
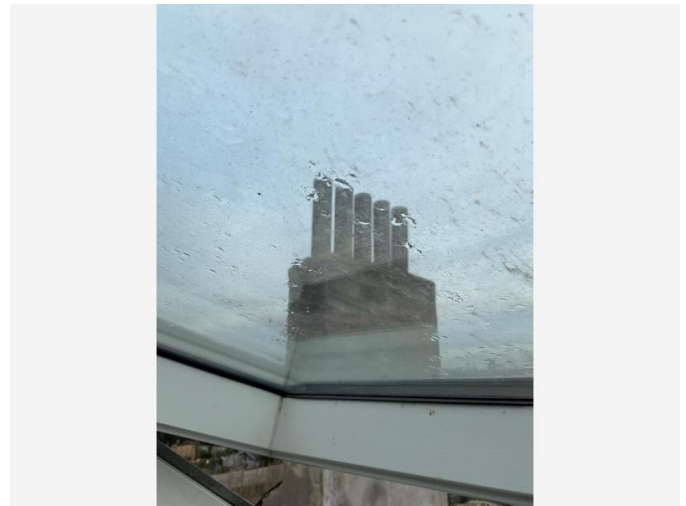
Het asbestmateriaal valt onder de mijlpaal van 2034.

Eindbeoordeling materiaalrisico	Verhoogd materiaalrisico en/of verhoogde kans op vezelvrijgave
---------------------------------	----------------------------------------------------------------

Gebondenheid	Categorie 1: hechtgebonden in oorsprong
Asbestsoort (vezeltype)	Crocidoliet aanwezig
Asbestconcentratie	Laag (< 50%)
Afschermingsgraad van het gehele materiaal	Geheel of deels vrij aan de buitenlucht
Toestand van het materiaal	Matig beschadigd, matig verweerd

Beschrijving	Rookgaskanalen
Omgeving	Buiten
Primaire drager	Plat dak
Asbestmateriaal	Rookgaskanaal
Bindmiddel van asbestmateriaal	Cement
Gebondenheid op basis van bindmiddel	Hecht
Hoeveelheid (lengte - omtrek - dikte - aantal)	<ul style="list-style-type: none">• 1,00 m - 30,00 cm - 1,00 cm - 7 stuks
Totaal volume	0,021 m ³
Eenvoudig bereikbaar	Ja
Bevestigingswijze	<ul style="list-style-type: none">• Verlijmd, ingegoten, versmeerd
Identificatiemethode	<p>De asbestdeskundige beoordeelt het materiaal als asbestverdacht en dus asbesthoudend, en dit zonder monstername.</p> <p>Motivatie: Er is een onderzoeksbepmerking die monstername verhindert; De ruimte of het materiaal bevindt zich hoger dan 3,5 meter vanaf een vaste ondergrond.</p>
Destructieve handeling voor identificatie	Nee
Opmerking	De hoeveelheid is geschat. De precieze lengte is onbekend.

Verwijderen

- Zorg voor een veilig beheer. Vermijd het beschadigen van het asbestmateriaal. Controleer de toestand jaarlijks op wijzigingen.
- Voer bijkomende staalname(s) uit.

- Eenvoudige handelingen: enkel door erkend asbestverwijderaar
Verwijderingsvoorschriften volgens Codex over het welzijn op het werk Art. VI.3-54.

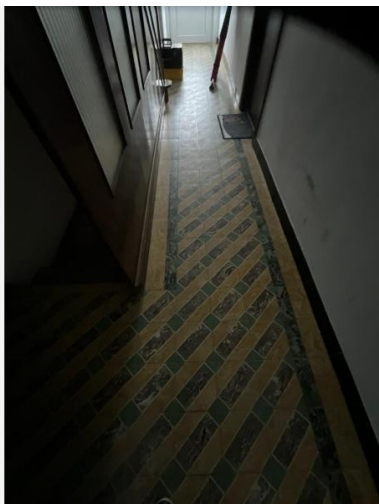
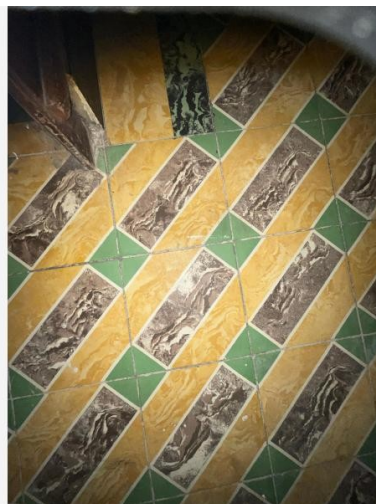
Het asbestmateriaal valt onder de mijlpaal van 2040.

Eindbeoordeling materiaalrisico	Laag materiaalrisico en/of verlaagde kans op vezelvrijgave
---------------------------------	------------------------------------------------------------

Gebondenheid	Categorie 1: hechtgebonden in oorsprong
Asbestsoort (vezeltype)	Crocidoliet aanwezig
Asbestconcentratie	Laag (< 50%)
Afschermingsgraad van het gehele materiaal	Geheel of deels (ook) vrij aan de binnenlucht
Toestand van het materiaal	Onbeschadigd, niet verweerd

Beschrijving	Tegels gelijkvloers
Omgeving	Binnen
Primaire drager	Vloer
Asbestmateriaal	Prefab - afwerking - Tegel
Bindmiddel van asbestmateriaal	Cement
Gebondenheid op basis van bindmiddel	Hecht
Hoeveelheid (oppervlakte - dikte - aantal)	<ul style="list-style-type: none">• 18,00 m² - 1,00 cm - 1 stuk
Totaal volume	0,18 m ³
Eenvoudig bereikbaar	Ja
Bevestigingswijze	<ul style="list-style-type: none">• Verlijmd, ingegoten, versmeerd
Identificatiemethode	<p>De asbestdeskundige beoordeelt het materiaal als asbestverdacht en dus asbesthoudend, en dit zonder monstername.</p> <p>Motivatie: De monstername brengt andere schade aan dan schade die inherent is aan de monstername.</p>
Destructieve handeling voor identificatie	Nee
Opmerking	De hoeveelheid is geschat.

Zorgvuldig beheren

- Zorg voor een veilig beheer. Vermijd het beschadigen van het asbestmateriaal. Controleer de toestand jaarlijks op wijzigingen.
- Voer bijkomende staalname(s) uit.

- Eenvoudige handelingen: mag via doe-het-zelf of door werknemer(s) met opleidingsattest eenvoudige handelingen
De toepassing mag zelf verwijderd worden onder de voorwaarden terug te vinden op:
<https://ovam.vlaanderen.be/wie-mag-wat-verwijderen>

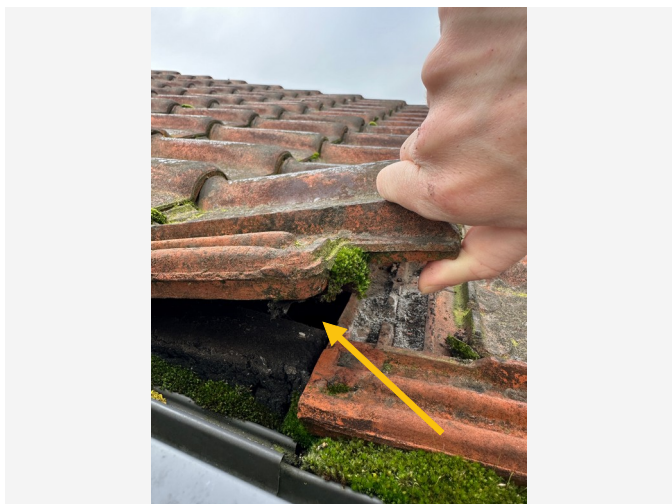
Situeringfoto

Tijdelijke beperking

Reden: Er is geen volledige risicobeoordeling mogelijk

Uitleg van de asbestdeskundige: Het is niet mogelijk om de dakpannen voldoende op te heffen om het onderdak te onderzoeken.

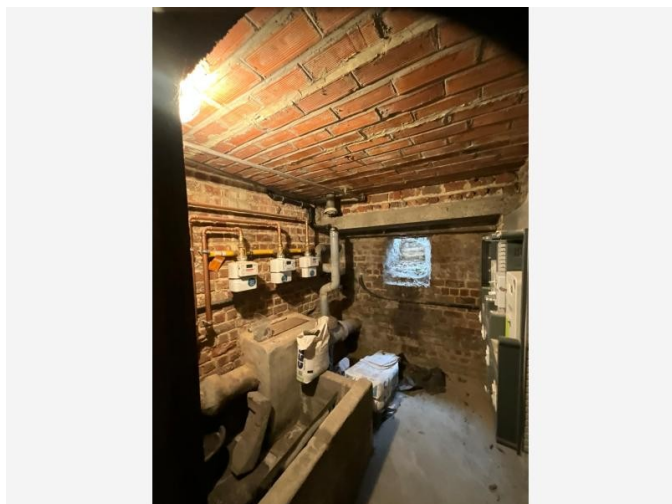
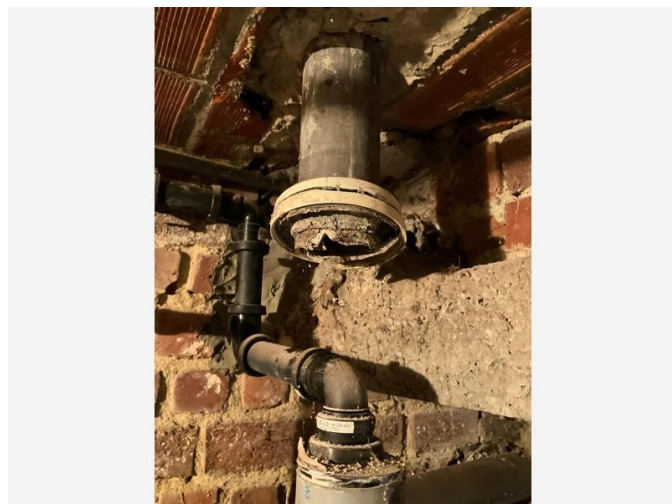
Fiche 4: Cementbuis kelder

Geen asbest

#	Type	Referentie	Resultaat
4.1	Puntmonster	buis	Geen asbest

Beschrijving	Cementbuis kelder
Omgeving	Binnen
Primaire drager	Plafond
Bindmiddel van materiaal	Cement
Gebondenheid op basis van bindmiddel	Hecht
Hoeveelheid (lengte - omtrek - dikte - aantal)	<ul style="list-style-type: none">• 0,30 m - 25,00 cm - 1,00 cm - 1 stuk
Totaal volume	< 0,001 m ³
Identificatiemethode	Een monstername door de asbestdeskundige met laboanalyse door een asbestlabo.
Destructieve handeling voor identificatie	Nee
Opmerking	De hoeveelheid is geschat.

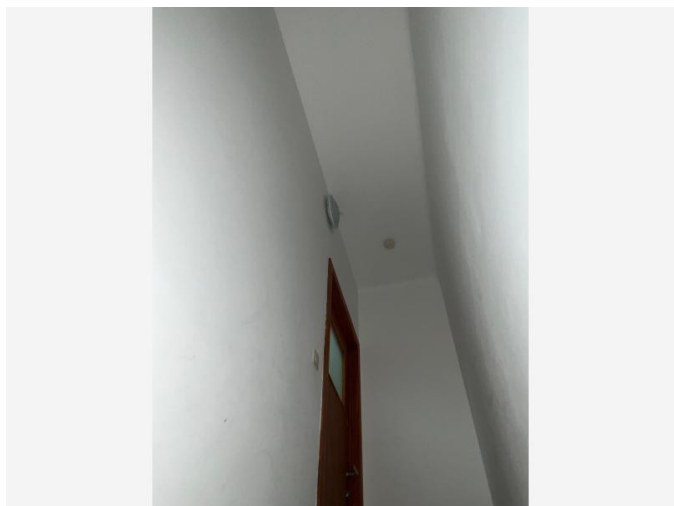
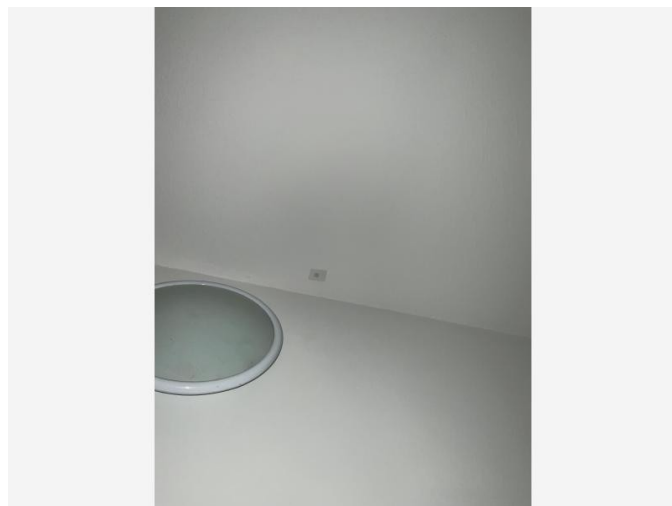
Fiche 5: Pleisterwerk trappenhal

Geen asbest

#	Type	Referentie	Resultaat
5.1	Mengmonster	PL-trap	Geen asbest

Beschrijving	Pleisterwerk trappenhal
Omgeving	Binnen
Primaire drager	wand, plafond en onderzijde trap
Bindmiddel van materiaal	Gips - kalk
Gebondenheid op basis van bindmiddel	Niet-hechtgebonden
Hoeveelheid (oppervlakte - dikte - aantal)	• 60,00 m ² - 1,00 cm - 1 stuk
Totaal volume	0,60 m ³
Identificatiemethode	Een monstername door de asbestdeskundige met laboanalyse door een asbestlabo.
Destructieve handeling voor identificatie	Nee
Opmerking	De hoeveelheid is geschat.

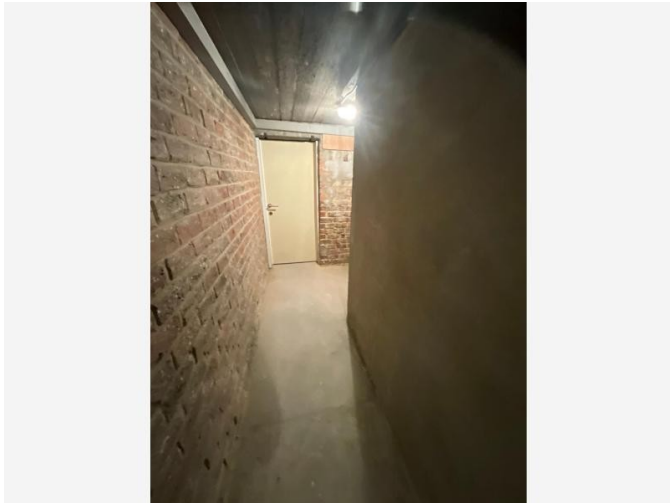
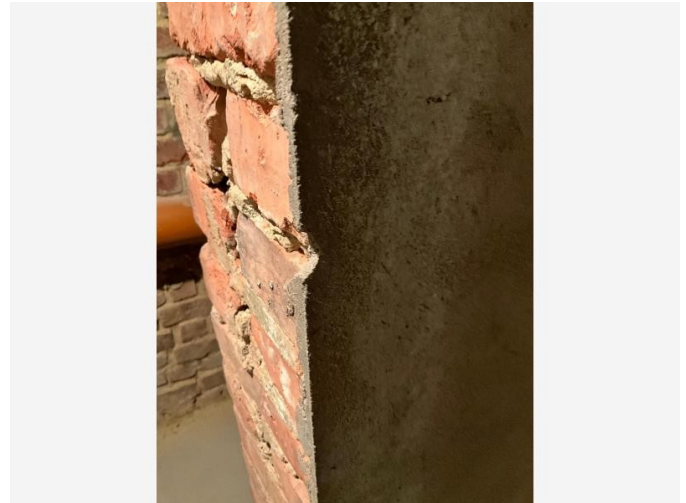
Fiche 6: Cementering kelder

Geen asbest

#	Type	Referentie	Resultaat
6.1	Mengmonster	cem	Geen asbest

Beschrijving	Cementering kelder
Omgeving	Binnen
Primaire drager	Binnenwand
Bindmiddel van materiaal	Cement
Gebondenheid op basis van bindmiddel	Hecht
Hoeveelheid (oppervlakte - dikte - aantal)	• 20,00 m ² - 1,00 cm - 1 stuk
Totaal volume	0,20 m ³
Identificatiemethode	Een monstername door de asbestdeskundige met laboanalyse door een asbestlabo.
Destructieve handeling voor identificatie	Nee
Opmerking	De hoeveelheid is geschat.
