Asbestinventarisatetest

Biezeweide 130, 1500 Halle

Attestnummer : 20260428-000563.000

Niet-asbestveilig

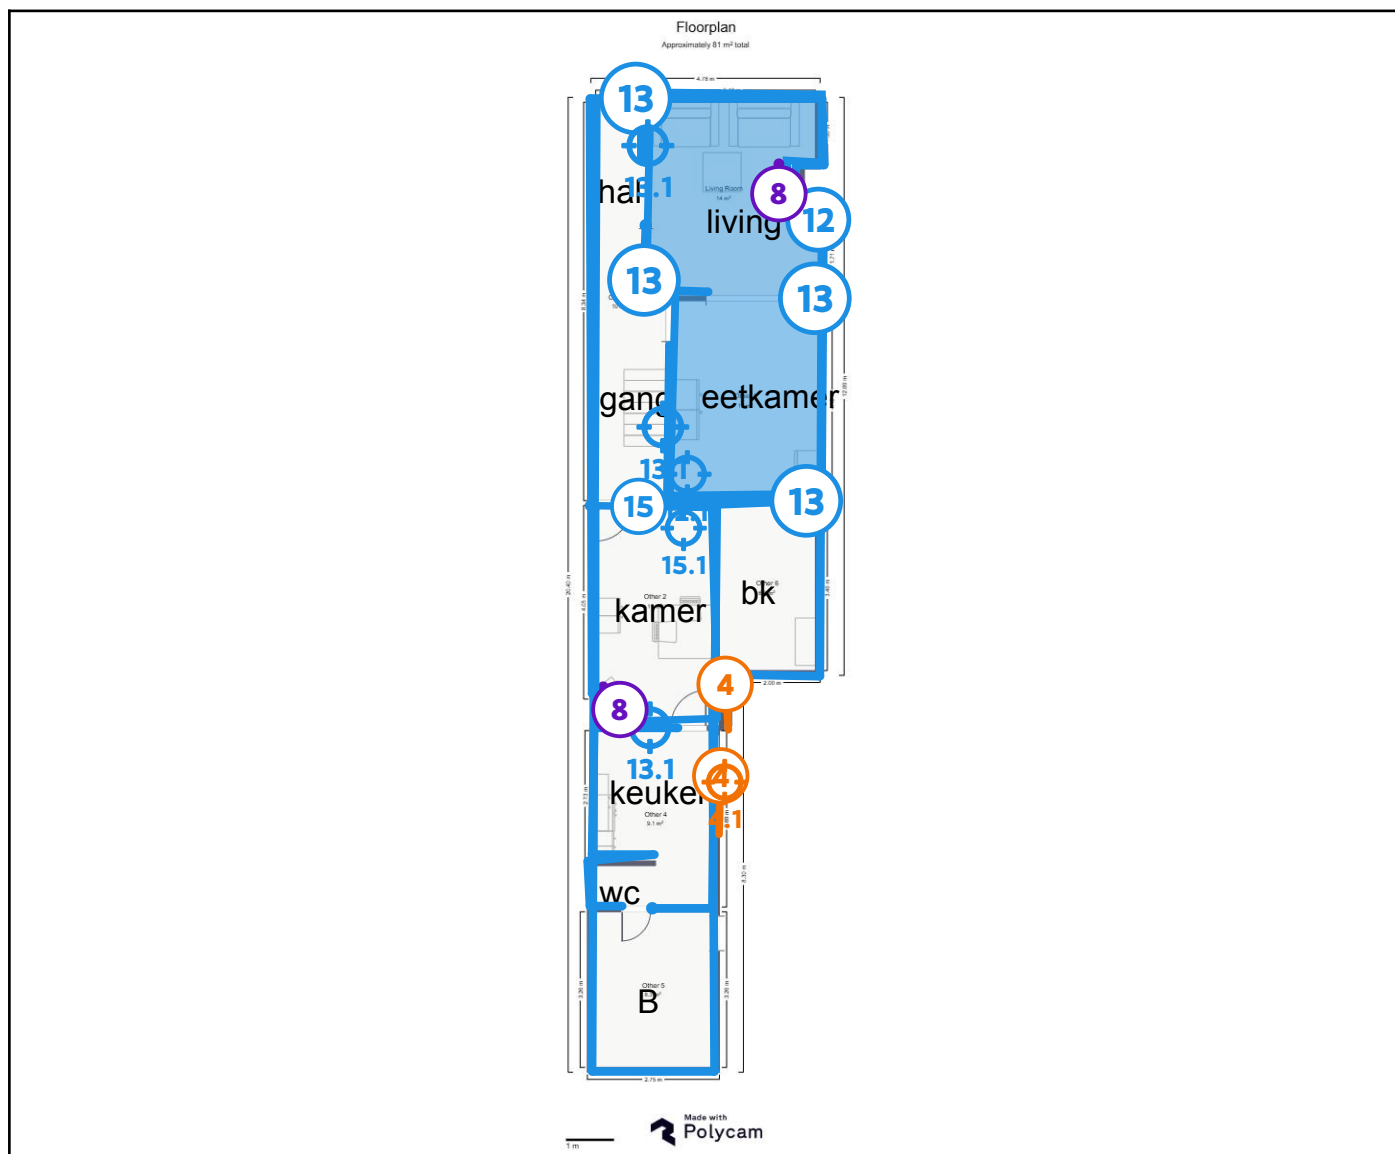
Plan 1.3: Plan gelijkvloers

Beschrijving	Type	Actie
4. Mastiek tussen kader en glas 'oud' raam	Asbestmateriaal	Verwijderen
4.1 Code: 04	Puntmonster	-
8. Kachelkoorden	Advies	-
12. Vinyltegel living en eetkamer	Geen asbest	-
12.1 Code: 06	Puntmonster	-

13. Pleisterwerk wanden	Geen asbest	-
13.1 Code: 01	Mengmonster	-
15. Vinyltegel achterkamer	Geen asbest	-
15.1 Code: 07	Puntmonster	-

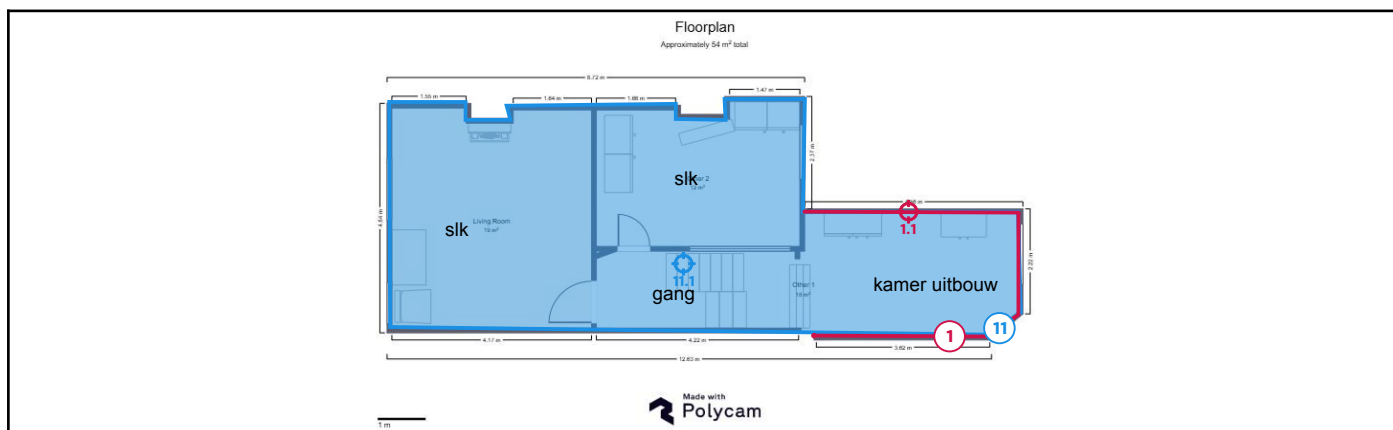
Plan 1.4: Plan verdieping

Beschrijving	Type	Actie
1. AC wandplaten	Asbestmateriaal	Dringend verwijderen
1.1 Code: 05	Puntmonster	-
11. Pleisterwerk plafonds	Geen asbest	-
11.1 Code: 02	Mengmonster	-

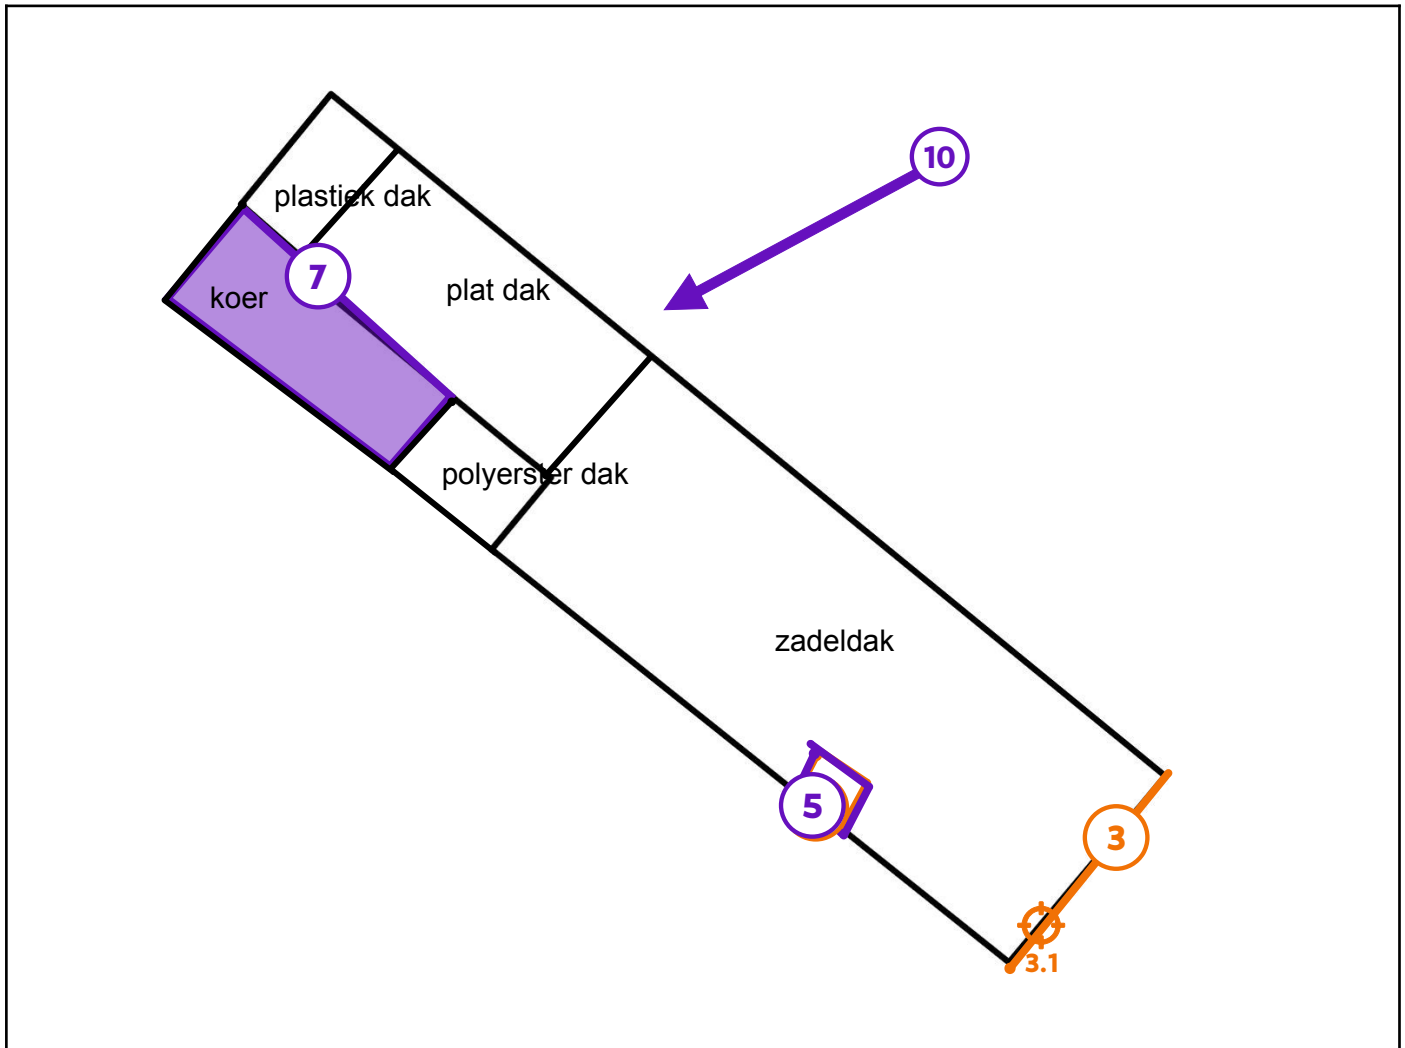
Plan 1.7: Plan dak

Beschrijving	Type	Actie
2. Cementen smeerlaag rond schouw	Asbestmateriaal	Verwijderen
3. Gevel met leien	Asbestmateriaal	Verwijderen
3.1 Code: 03	Puntmonster	-
5. Schouw	Beperking	-
7. Koer	Advies	-
10. Aanpalende gevel met leien	Advies	-

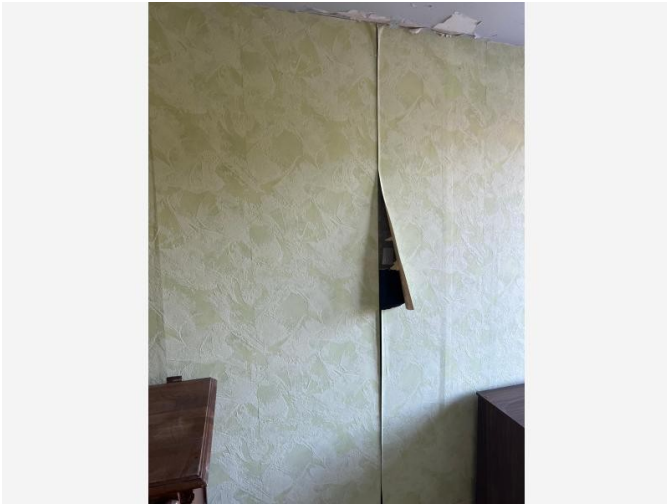
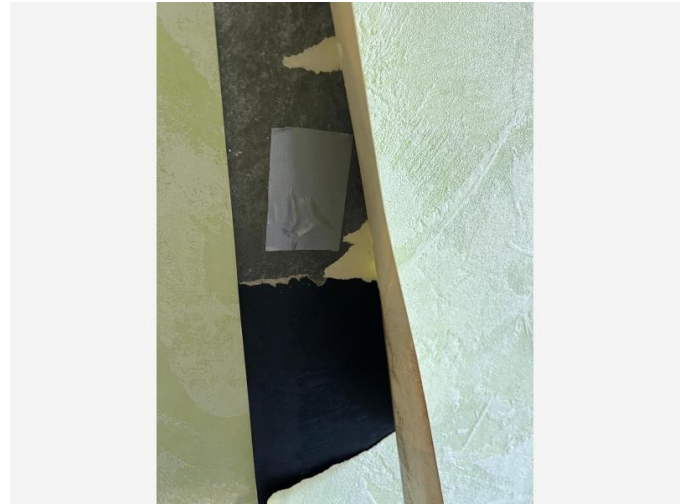
Dringend verwijderen

Eindbeoordeling materiaalrisico	Hoog materiaalrisico en/of hoge kans op vezelvrijgave
---------------------------------	---

Gebondenheid	Categorie 1: hechtgebonden in oorsprong
Asbestsoort (vezeltype)	Crocidoliet aanwezig
Asbestconcentratie	Laag (< 50%)
Afschermingsgraad van het gehele materiaal	Geheel of deels vrij aan de binnenlucht, maar geen contact met binnenluchtstromen
Toestand van het materiaal	Matig beschadigd, matig verweerd

#	Type	Referentie	Resultaat
1.1	Puntmonster	05	Crocidoliet, Chrysotiel

Beschrijving	AC wandplaten
Omgeving	Binnen
Primaire drager	Binnenwand
Asbestmateriaal	Dak- en gevelbekleding - Plaat
Bindmiddel van asbestmateriaal	Cement
Gebondenheid op basis van bindmiddel	Hecht
Hoeveelheid (oppervlakte - dikte - aantal)	• 20,00 m ² - 1,00 cm - 1 stuk
Totaal volume	0,20 m ³
Eenvoudig bereikbaar	Ja
Bevestigingswijze	• Geschroefd
Identificatiemethode	Een monstername door de asbestdeskundige met laboanalyse door een asbestlabo.
Destructieve handeling voor identificatie	Nee
Opmerking	De hoeveelheid is een zo nauwkeurig mogelijke opmeting. Hieraan kunnen evenwel geen rechten worden ontleend.

- Zorg voor een veilig beheer. Vermijd het beschadigen van het asbestmateriaal. Controleer de toestand jaarlijks op wijzigingen.
- Sluit de ruimte luchtdicht af en vermijd het betreden van de ruimte.
- Verwijder dit asbestmateriaal zo snel mogelijk. Volg de toestand goed op.

- Eenvoudige handelingen: mag via doe-het-zelf of door werknemer(s) met opleidingsattest eenvoudige handelingen
Deze toepassing kan door een aannemer die over een opleidingsattest eenvoudige handelingen beschikt of door een particulier (doe-het-zelf), verwijderd worden indien er geen verhoogd risico op vrijgave van asbestvezels (max. concentratie 0,01 vezels/cm³ - CODEX Art. VI.3-54) ontstaat en de toepassing voorafgaand wordt gefixeerd/bevochtigd; de individuele elementen zonder machinale werktuigen (boormachine, slijpschijf, hogedrukreiniger,...) en zonder breken of gooien een voor een losgemaakt worden; en ten slotte dubbel en luchtdicht verpakt weggevoerd worden naar een erkend afvalpunt (recyclagepark).

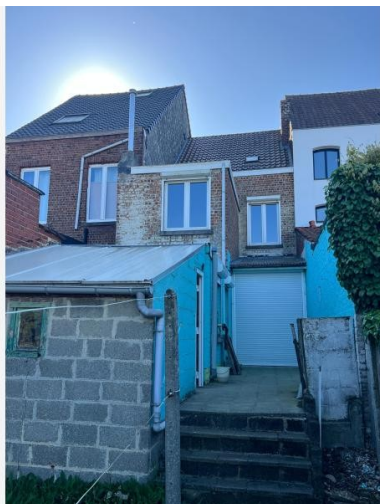
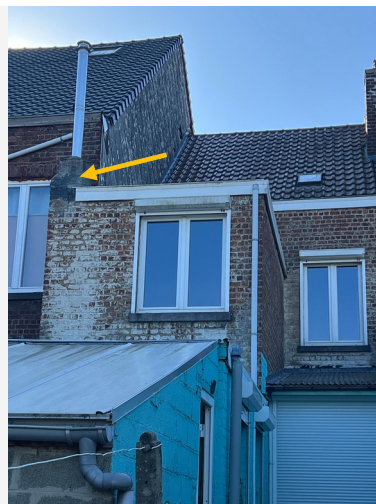
Verwijderen

Eindbeoordeling materiaalrisico	Verhoogd materiaalrisico en/of verhoogde kans op vezelvrijgave
---------------------------------	--

Gebondenheid	Categorie 1: hechtgebonden in oorsprong
Asbestsoort (vezeltype)	Crocidoliet aanwezig
Asbestconcentratie	Laag (< 50%)
Afschermingsgraad van het gehele materiaal	Geheel of deels vrij aan de buitenlucht, maar geen contact met binnenlucht
Toestand van het materiaal	Matig beschadigd, matig verweerd

Beschrijving	Cementen smeerlaag rond schouw
Omgeving	Buiten
Primaire drager	Wand buitenschil
Asbestmateriaal	In-situ afwerkingslagen - Crepi
Bindmiddel van asbestmateriaal	Cement
Gebondenheid op basis van bindmiddel	Hecht
Hoeveelheid (gewicht - aantal)	<ul style="list-style-type: none">• 5,00 kg - 1 stuk
Totaal gewicht	5,00 kg
Eenvoudig bereikbaar	Ja
Bevestigingswijze	<ul style="list-style-type: none">• Verlijmd, ingegoten, versmeerd
Identificatiemethode	<p>De asbestdeskundige beoordeelt het materiaal als asbestverdacht en dus asbesthoudend, en dit zonder monstername.</p> <p>Motivatie: Er is een onderzoeksbeperking die monstername verhindert; De ruimte of het materiaal bevindt zich hoger dan 3,5 meter vanaf een vaste ondergrond.</p>
Destructieve handeling voor identificatie	Nee
Opmerking	De hoeveelheid is een zo nauwkeurig mogelijke opmeting. Hieraan kunnen evenwel geen rechten worden ontleend.

- Zorg voor een veilig beheer. Vermijd het beschadigen van het asbestmateriaal. Controleer de toestand jaarlijks op wijzigingen.
- Voer bijkomende staalname(s) uit.

- Hermetische zone (erkend asbestverwijderaer)
Deze toepassing kan enkel door een erkende asbestverwijderaer via de methodiek van hermetische zone verwijderd worden omdat verwijdering via de methodiek van eenvoudige handelingen en/of couveusezakmethode niet mogelijk is; en er automatisch een verhoogd risico op vrijgave van asbestvezels (max. concentratie 0,01 vezels/cm - CODEX Art. VI.3-54) ontstaat. (Bron: CODEX - Art. VI.3-61.- par 1.)

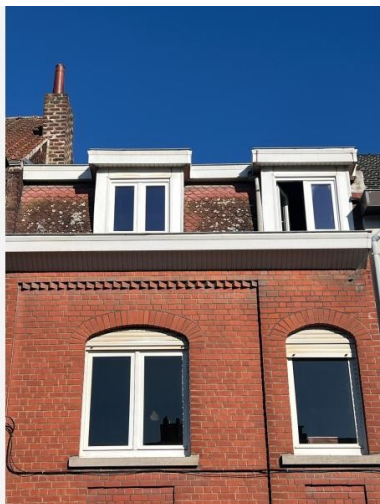
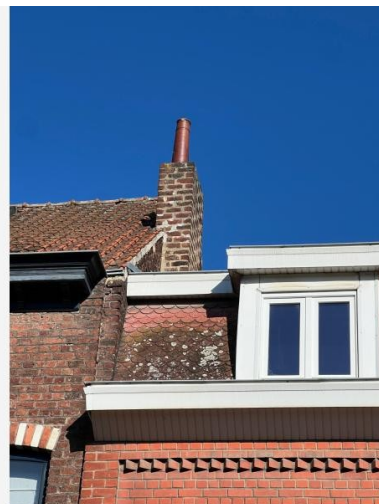
Verwijderen

Eindbeoordeling materiaalrisico	Verhoogd materiaalrisico en/of verhoogde kans op vezelvrijgave
---------------------------------	--

Gebondenheid	Categorie 1: hechtgebonden in oorsprong
Asbestsoort (vezeltype)	Alleen chrysotiel aanwezig
Asbestconcentratie	Laag (< 50%)
Afschermingsgraad van het gehele materiaal	Geheel of deels vrij aan de buitenlucht, maar geen contact met binnenlucht
Toestand van het materiaal	Matig beschadigd, matig verweerd

#	Type	Referentie	Resultaat
3.1	Puntmonster	03	Chrysotiel

Beschrijving	Gevel met leien
Omgeving	Buiten
Primaire drager	Wand buitenschil
Asbestmateriaal	Dak- en gevelbekleding - Lei, shingle
Bindmiddel van asbestmateriaal	Cement
Gebondenheid op basis van bindmiddel	Hecht
Hoeveelheid (oppervlakte - aantal)	<ul style="list-style-type: none">• 6,00 m² - 1 stuk
Totale oppervlakte	6,00 m ²
Eenvoudig bereikbaar	Ja
Bevestigingswijze	<ul style="list-style-type: none">• Genageld, geniet
Identificatiemethode	Een monstername door de asbestdeskundige met laboanalyse door een asbestlabo.
Destructieve handeling voor identificatie	Nee
Opmerking	De hoeveelheid is een zo nauwkeurig mogelijke opmeting. Hieraan kunnen evenwel geen rechten worden ontleend.

- Zorg voor een veilig beheer. Vermijd het beschadigen van het asbestmateriaal. Controleer de toestand jaarlijks op wijzigingen.
- Verwijder dit asbestmateriaal zo snel mogelijk. Volg de toestand goed op.
- Hemelwater dat afspoelt van asbestcement daken of gevels kan asbestdeeltjes bevatten. Gebruik het enkel voor gesloten circuits (bv. spoelen toiletten). Reinig na het vervangen van het dak of de gevel de dakgoten en regenwaterput of -ton om asbesthoudend sediment of slib te verwijderen

- Eenvoudige handelingen: mag via doe-het-zelf of door werknemer(s) met opleidingsattest eenvoudige handelingen
Deze toepassing kan door een aannemer die over een opleidingsattest eenvoudige handelingen beschikt of door een particulier (doe-het-zelf), verwijderd worden indien er geen verhoogd risico op vrijgave van asbestvezels (max. concentratie 0,01 vezels/cm³ - CODEX Art. VI.3-54) ontstaat en de toepassing voorafgaand wordt gefixeerd/bevochtigd; de individuele elementen zonder machinale werktuigen (boormachine, slijpschijf, hogedrukreiniger,...) en zonder breken of gooien een voor een losgemaakt worden; en ten slotte dubbel en luchtdicht verpakt weggevoerd worden naar een erkend afvalpunt (recyclagepark).

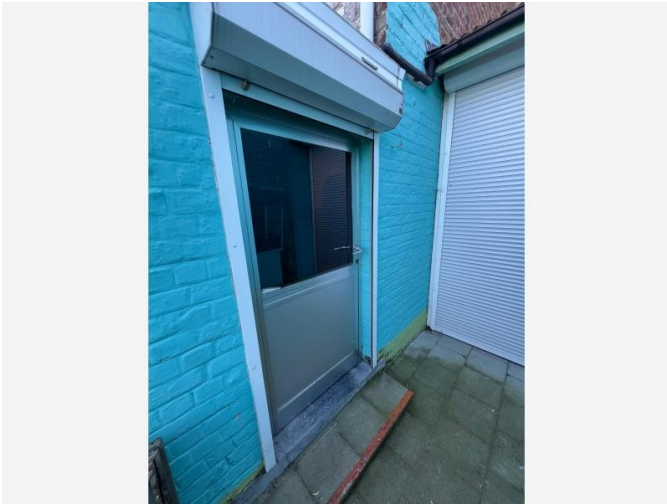
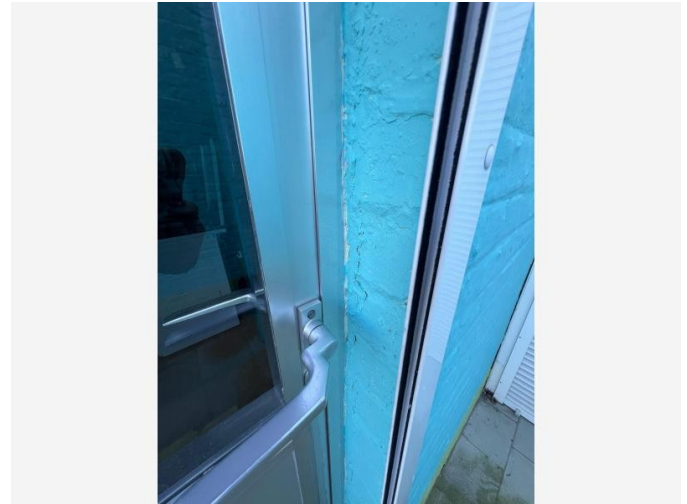
Verwijderen

Eindbeoordeling materiaalrisico	Verhoogd materiaalrisico en/of verhoogde kans op vezelvrijgave
---------------------------------	--

Gebondenheid	Categorie 1: hechtgebonden in oorsprong
Asbestsoort (vezeltype)	Alleen chrysotiel aanwezig
Asbestconcentratie	Laag (< 50%)
Afschermingsgraad van het gehele materiaal	Geheel of deels vrij aan de buitenlucht, maar geen contact met binnenlucht
Toestand van het materiaal	Zwaar beschadigd, zwaar verweerd

#	Type	Referentie	Resultaat
4.1	Puntmonster	04	Chrysotiel

Beschrijving	Mastiek tussen kader en glas 'oud' raam
Omgeving	Buiten
Primaire drager	Wandopening verticaal (raam, deur, ...)
Asbestmateriaal	In-situ afwerkingslagen - Pasta, stopverf, voegsel, stopsel, vulsel, mastiek, katten, ...
Bindmiddel van asbestmateriaal	Kitten, mastiek, pasta
Gebondenheid op basis van bindmiddel	Hecht
Hoeveelheid (gewicht - aantal)	<ul style="list-style-type: none">• 0,50 kg - 2 stuks
Totaal gewicht	1,00 kg
Eenvoudig bereikbaar	Ja
Bevestigingswijze	<ul style="list-style-type: none">• Verlijmd, ingegoten, versmeerd
Identificatiemethode	Een monstername door de asbestdeskundige met laboanalyse door een asbestlabo.
Destructieve handeling voor identificatie	Nee
Opmerking	De hoeveelheid is een zo nauwkeurig mogelijke opmeting. Hieraan kunnen evenwel geen rechten worden ontleend.

- Zorg voor een veilig beheer. Vermijd het beschadigen van het asbestmateriaal. Controleer de toestand jaarlijks op wijzigingen.

- Eenvoudige handelingen: mag via doe-het-zelf of door werknemer(s) met opleidingsattest eenvoudige handelingen
Deze toepassing kan door een aannemer die over een opleidingsattest eenvoudige handelingen beschikt of door een particulier (doe-het-zelf), verwijderd worden indien er geen verhoogd risico op vrijgave van asbestvezels (max. concentratie 0,01 vezels/cm³ - CODEX Art. VI.3-54) ontstaat en de toepassing voorafgaand wordt gefixeerd/bevochtigd; de individuele elementen zonder machinale werktuigen (boormachine, slijpschijf, hogedrukreiniger,...) en zonder breken of gooien een voor een losgemaakt worden; en ten slotte dubbel en luchtdicht verpakt weggevoerd worden naar een erkend afvalpunt (recyclagepark).

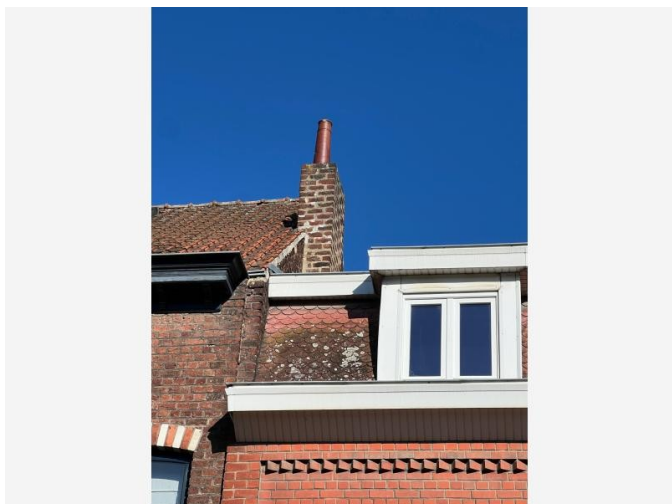
Situeringfoto

Tijdelijke beperking

Reden: Het te onderzoeken materiaal situeert zich hoger dan 3,50 m te rekenen vanaf een veilige ondergrond

Uitleg van de asbestdeskundige: De binnenkant van de schouw is niet waarneembaar. De schouw bevat binnenin mogelijk een asbestcement rookgaskanaal. Laat dit onderzoeken bij eventuele werken.

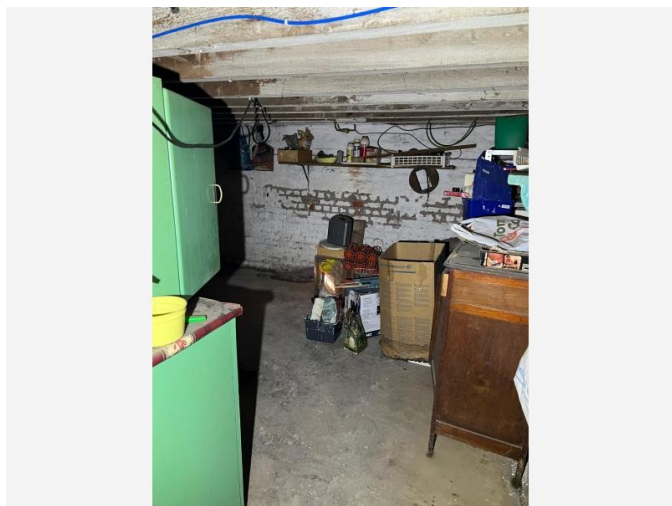
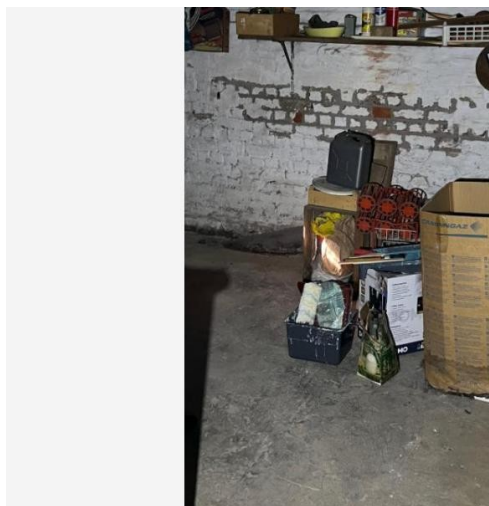
Geen waarneembare asbestverdachte materialen aangetroffen.

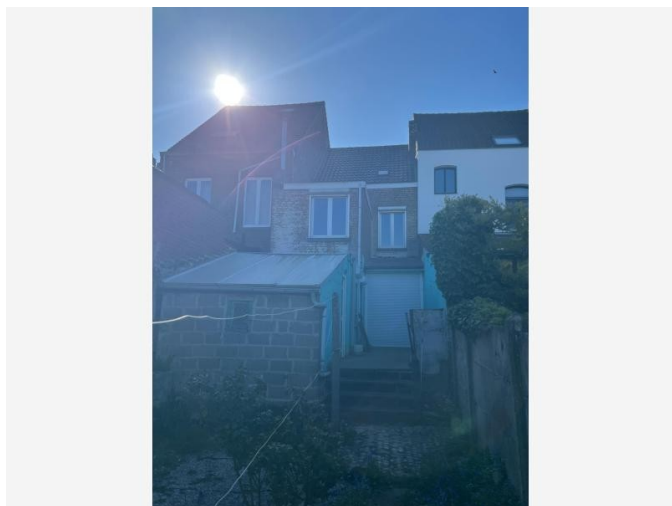
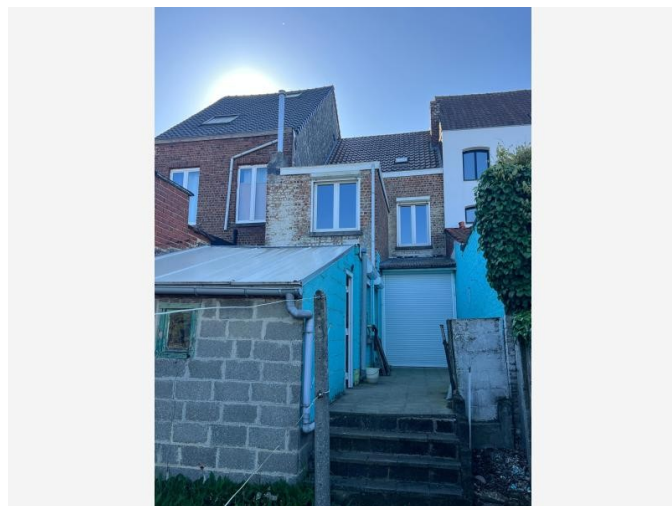
Geen waarneembare asbestverdachte materialen aangetroffen.

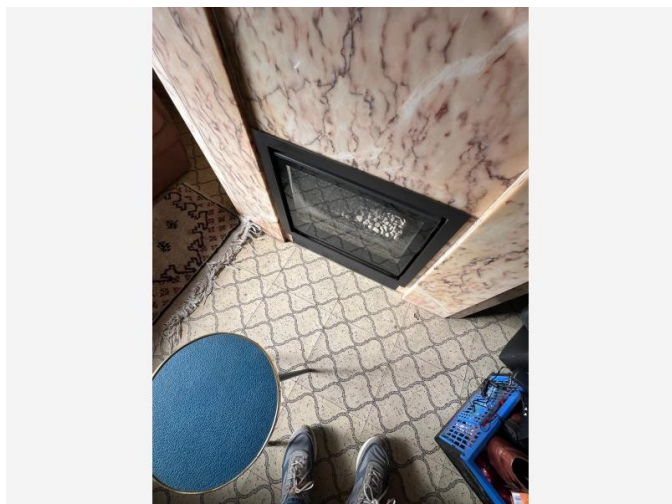
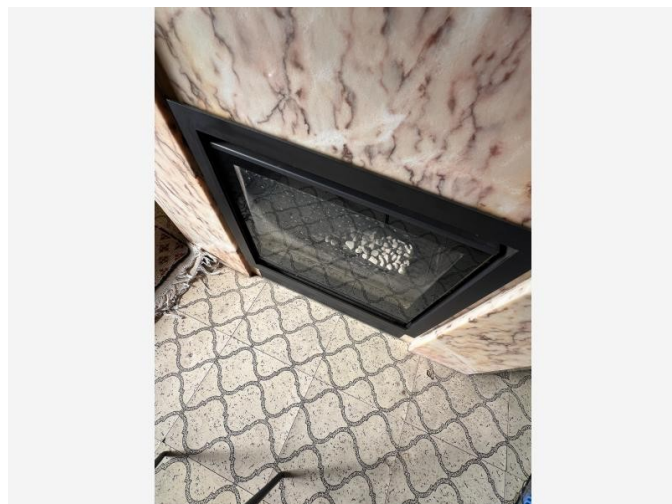
Niet-asbestverdachte koord in de kachels.

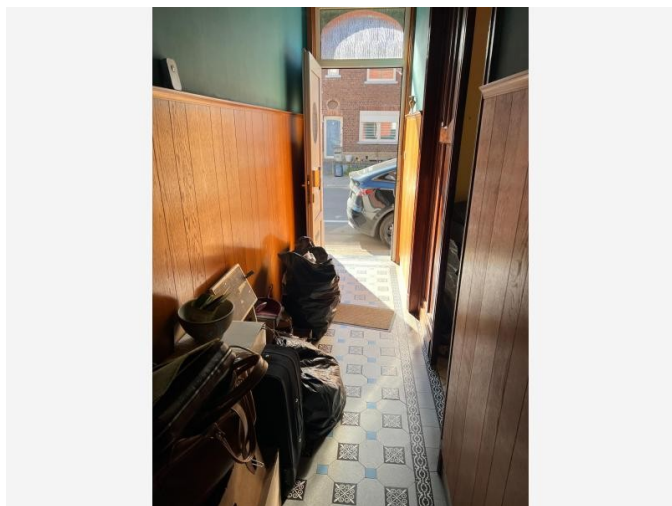
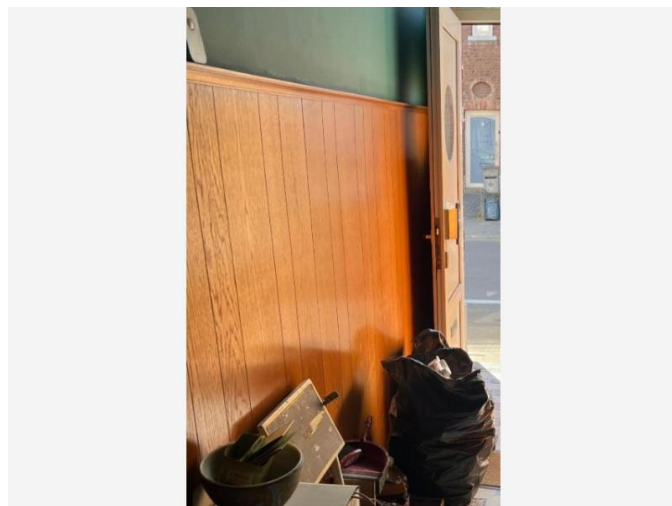
De lambrisering is niet verdacht. Achter de lambrisering zit mogelijk een asbestverdachte toepassing. Bij werken, laat dit controleren.

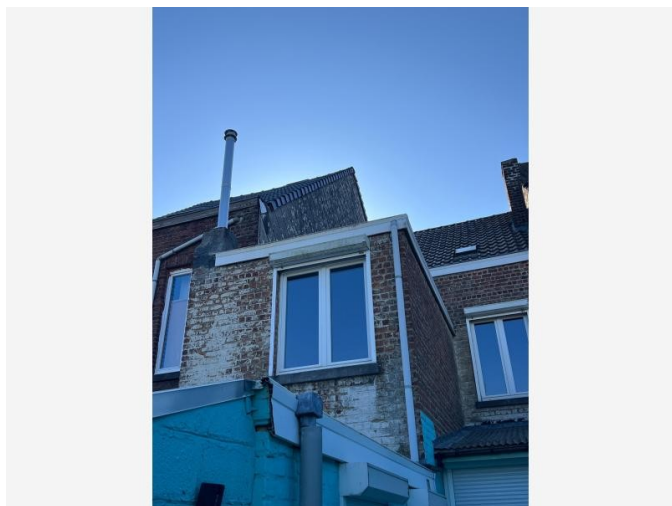
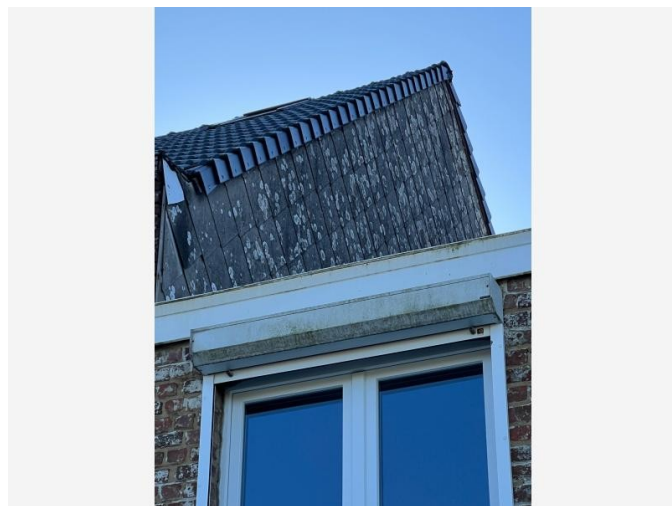
De gevel van de aanpalende woning bevat asbestverdachte leien. Laat de leien onaangeroerd tot ze op professionele wijze worden weggehaald.
