Asbestinventarisatetest

Sterrestraat 95, 1502 Halle

Attestnummer : 20260322-000048.000

Uitgegeven op : 22.03.2026

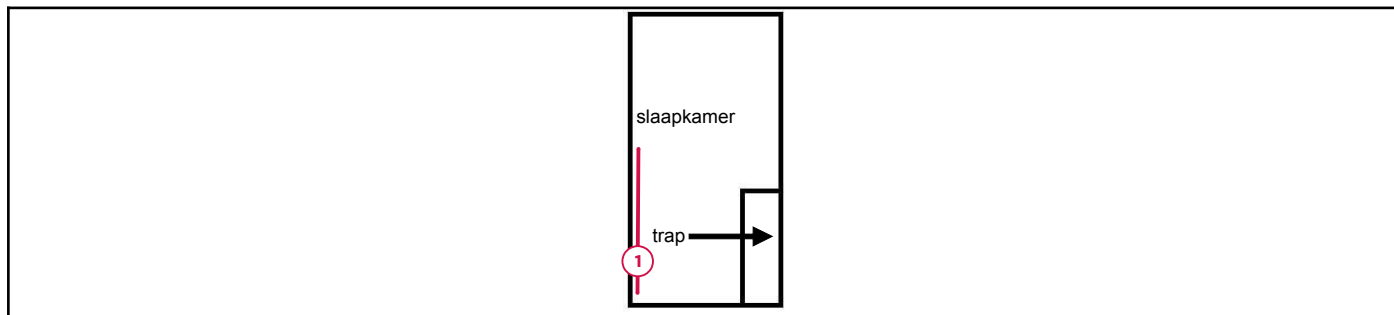
Plan 1.9: zolderplan

Beschrijving	Type	Actie
1. Schouw op zolder (binnen en buiten) asbest-verdacht	Asbestmateriaal	Dringend verwijderen

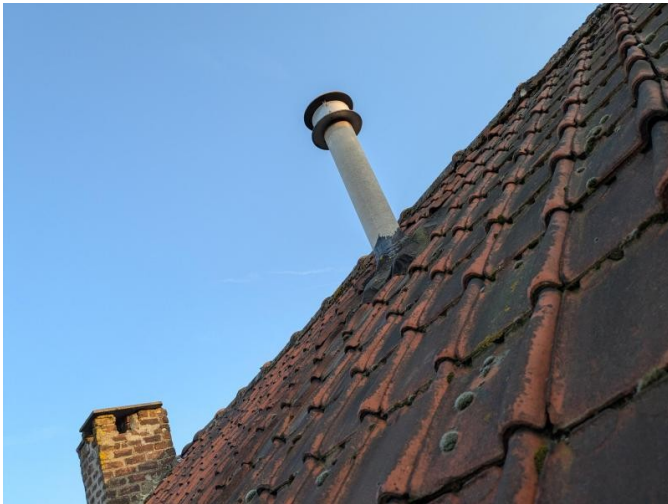
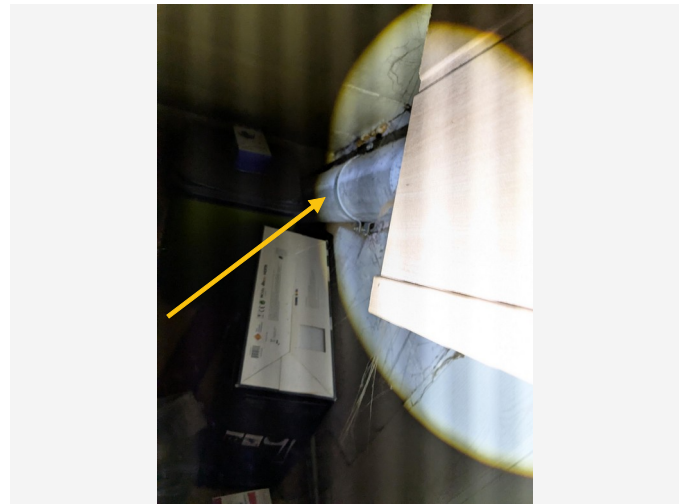
Het asbestmateriaal valt onder de mijlpaal van 2034.

Dringend verwijderen

Eindbeoordeling materiaalrisico	Hoog materiaalrisico en/of hoge kans op vezelvrijgave
---------------------------------	---

Gebondenheid	Categorie 1: hechtgebonden in oorsprong
Asbestsoort (vezeltype)	Crocidoliet aanwezig
Asbestconcentratie	Laag (< 50%)
Afschermingsgraad van het gehele materiaal	Geheel of deels vrij aan de binnenlucht, maar geen contact met binnenluchtstromen
Toestand van het materiaal	Matig beschadigd, matig verweerd

Beschrijving	Schouw op zolder (binnen en buiten) asbest-verdacht
Omgeving	Grenst aan binnen- en buitenlucht
Primaire drager	HVAC infrastructuur en uitrusting
Asbestmateriaal	Rookgaskanaal
Bindmiddel van asbestmateriaal	Cement
Gebondenheid op basis van bindmiddel	Hecht
Hoeveelheid (lengte - omtrek - dikte - aantal)	<ul style="list-style-type: none"> • 6,00 m - 47,00 cm - 2,00 cm - 1 stuk
Totaal volume	0,056 m ³
Eenvoudig bereikbaar	Ja
Bevestigingswijze	<ul style="list-style-type: none"> • Geklemd • Verlijmd, ingegoten, versmeerd • Geschroefd
Identificatiemethode	De asbestdeskundige beoordeelt het materiaal als asbesthoudend, en dit zonder monsternamen.
Destructieve handeling voor identificatie	Nee
Opmerking	<p>De hoeveelheid is een schatting. Hieraan kunnen evenwel geen rechten worden ontleend.</p> <p>Op de zolder binnen is ongeveer 5 m aanwezig.</p> <p>Op het hoofddak is 1 m buiten verticaal aanwezig.</p>

- Zorg voor een veilig beheer. Vermijd het beschadigen van het asbestmateriaal. Controleer de toestand jaarlijks op wijzigingen.
- Voer bijkomende staalname(s) uit.

- Eenvoudige handelingen: mag via doe-het-zelf of door werknemer(s) met opleidingsattest eenvoudige handelingen
Deze toepassing kan door een aannemer die over een opleidingsattest eenvoudige handelingen beschikt of door een particulier (doe-het-zelf), verwijderd worden indien er geen verhoogd risico op vrijgave van asbestvezels (max. concentratie 0,01 vezels/cm³ - CODEX Art. VI.3-54) ontstaat en de toepassing voorafgaand wordt gefixeerd/bevochtigd; de individuele elementen zonder machinale werktuigen (boormachine, slijpschijf, hogedrukreiniger,...) en zonder breken of gooien een voor een losgemaakt worden; en ten slotte dubbel en luchtdicht verpakt weggevoerd worden naar een erkend afvalpunt (recyclagepark).

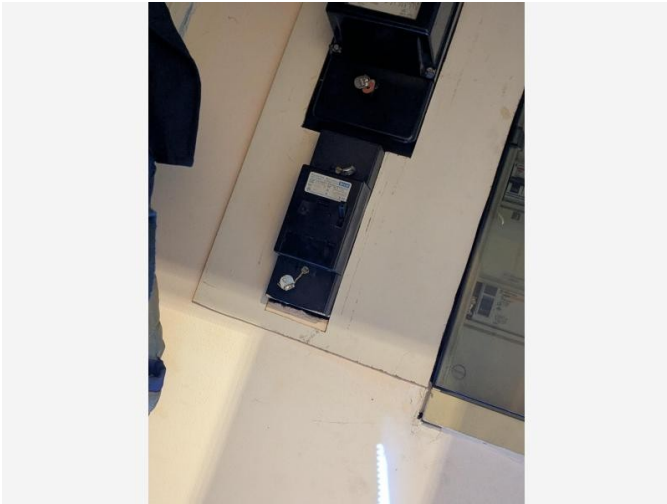
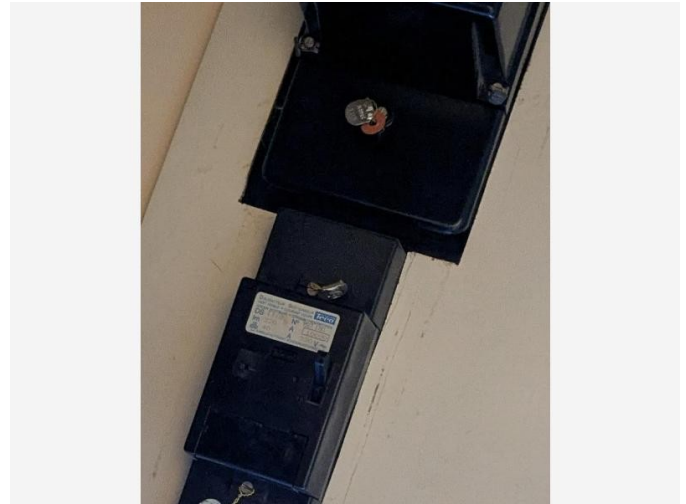
Het asbestmateriaal valt onder de mijlpaal van 2040.

Zorgvuldig beheren

Eindbeoordeling materiaalrisico	Laag materiaalrisico en/of verlaagde kans op vezelvrijgave
---------------------------------	--

Gebondenheid	Categorie 1: hechtgebonden in oorsprong
Asbestsoort (vezeltype)	Crocidoliet aanwezig
Asbestconcentratie	Laag (< 50%)
Afschermingsgraad van het gehele materiaal	Geheel of deels vrij aan de binnenlucht, maar geen contact met binnenluchtstromen
Toestand van het materiaal	Onbeschadigd, niet verweerd

Beschrijving	Bakeliet schakelkast
Omgeving	Binnen
Primaire drager	Communicatie en elektrische infrastructuur en uitrusting
Asbestmateriaal	Plaat, paneel, tablet - Type Bakeliet
Bindmiddel van asbestmateriaal	Kunststof of -hars
Gebondenheid op basis van bindmiddel	Hecht
Hoeveelheid (oppervlakte - dikte - aantal)	<ul style="list-style-type: none"> • 0,10 m² - 1,00 cm - 1 stuk
Totaal volume	0,001 m ³
Eenvoudig bereikbaar	Ja
Bevestigingswijze	<ul style="list-style-type: none"> • Geschroefd
Identificatiemethode	<p>De asbestdeskundige beoordeelt het materiaal als asbestverdacht en dus asbesthoudend, en dit zonder monstername.</p> <p>Motivatie: De monstername brengt andere schade aan dan schade die inherent is aan de monstername.</p>
Destructieve handeling voor identificatie	Nee
Opmerking	De hoeveelheid is een schatting. Hieraan kunnen evenwel geen rechten worden ontleend. Monstername niet uitgevoerd wegens risico op beschadiging van een elektrisch component en mogelijke blootstelling aan spanning of storingen in de elektrische installatie.

- Zorg voor een veilig beheer. Vermijd het beschadigen van het asbestmateriaal. Controleer de toestand jaarlijks op wijzigingen.
- Voer bijkomende staalname(s) uit.

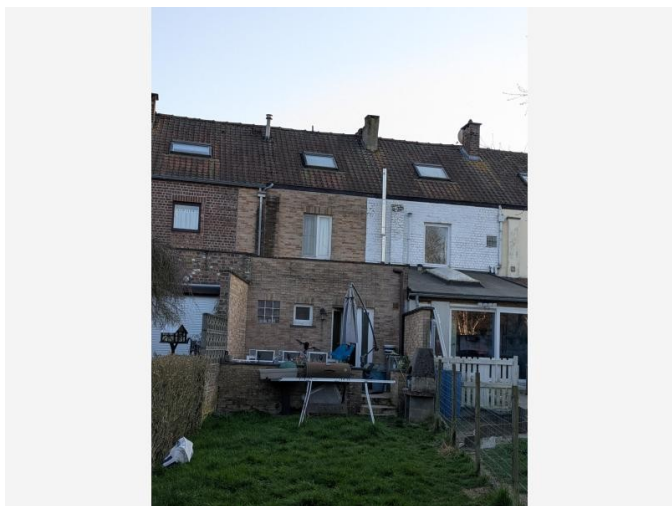
Situeringfoto

Tijdelijke beperking

Reden: Deksel kan niet geopend worden

Uitleg van de asbestdeskundige: Sommige putdeksels kunnen niet (op een eenvoudige) manier geopend worden. Er bevinden zich mogelijk asbesthoudende buizen in de controleputten. Bij werken, laat dit onderzoeken.

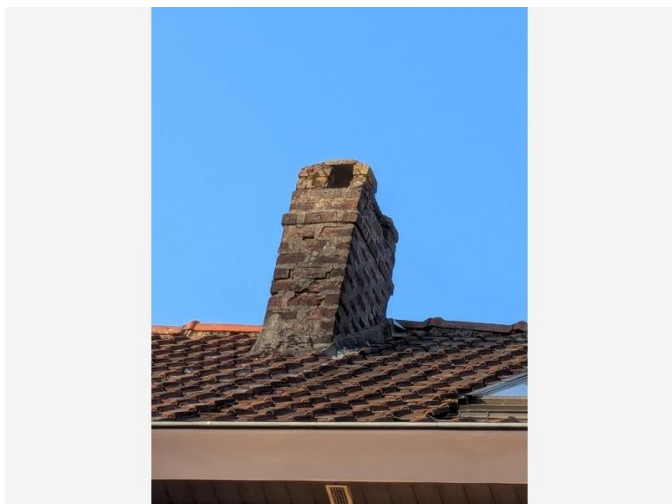
Situeringfoto

Tijdelijke beperking

Reden: Het te onderzoeken materiaal situeert zich hoger dan 3,50 m te rekenen vanaf een veilige ondergrond

Uitleg van de asbestdeskundige: De schouw bevat binnenin mogelijk een asbestcement rookgaskanaal. Laat dit onderzoeken bij eventuele werken.

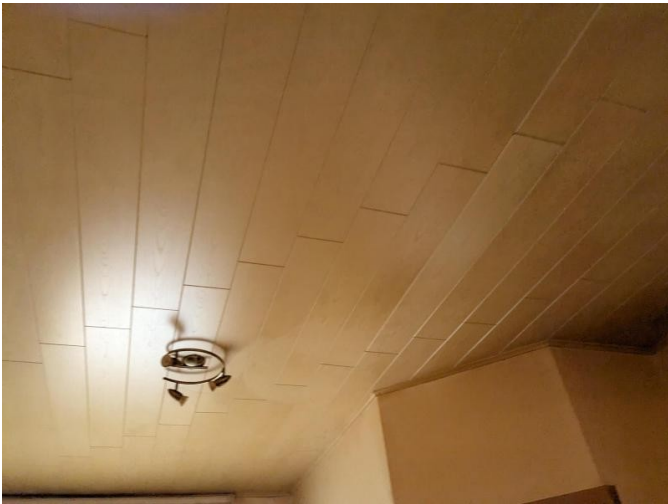
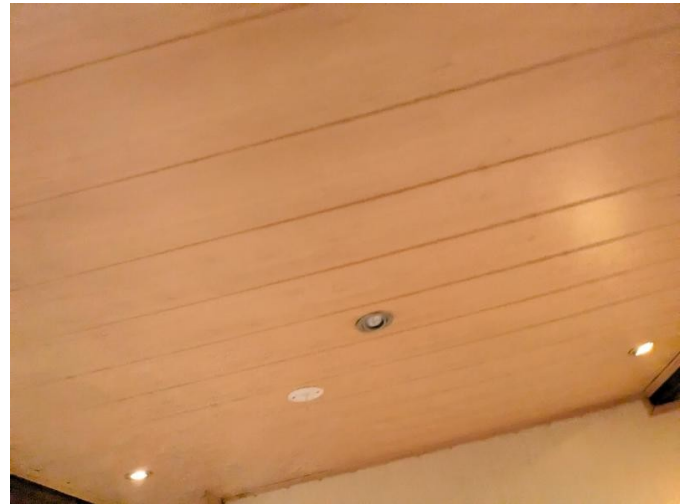
Fiche 5: Pleisterwerk en dergelijke achter valse Plafonds en muren

De plafonds en muren werden afgewerkt met niet-asbestverdachte voorzetpanelen die inspectie van de bedekte structuur (opbouw, pleisterwerk) verhinderen.

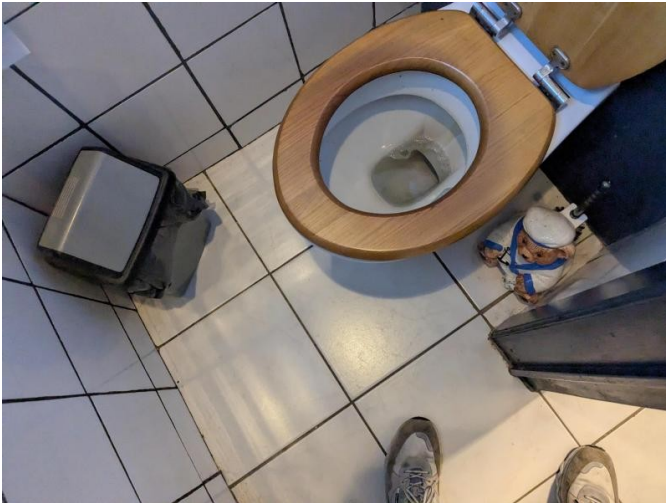
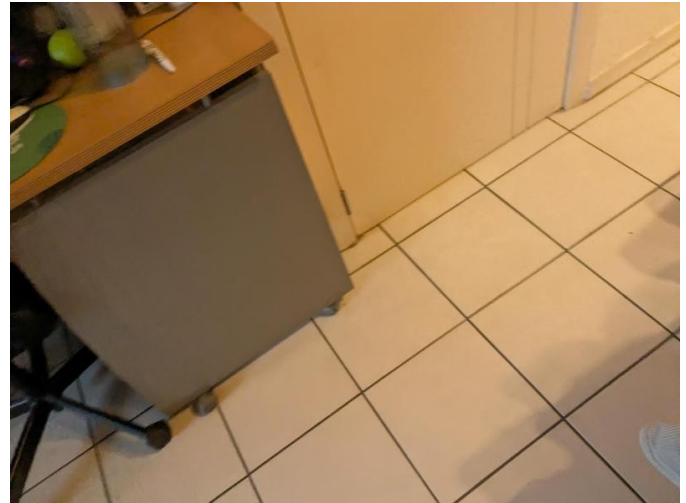
Binnenwanden en muren afgewerkt met een intacte laag faiencetegels zonder zichtbare beschadigingen. Inspectie van de onderliggende lijmlaag is niet mogelijk zonder uitbreiding naar een destructief onderzoek.

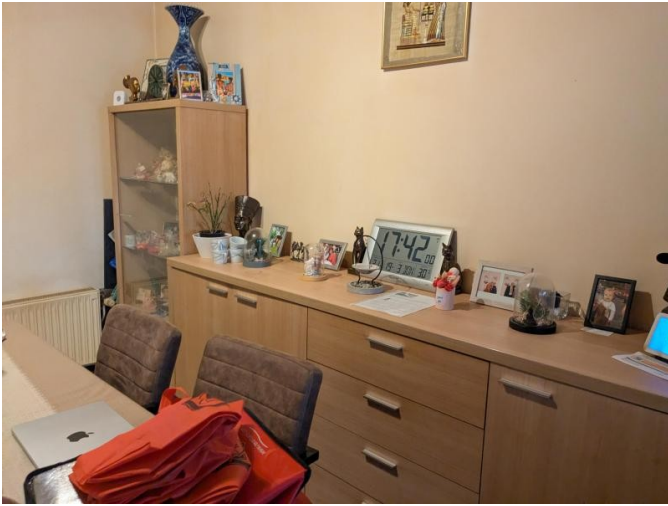
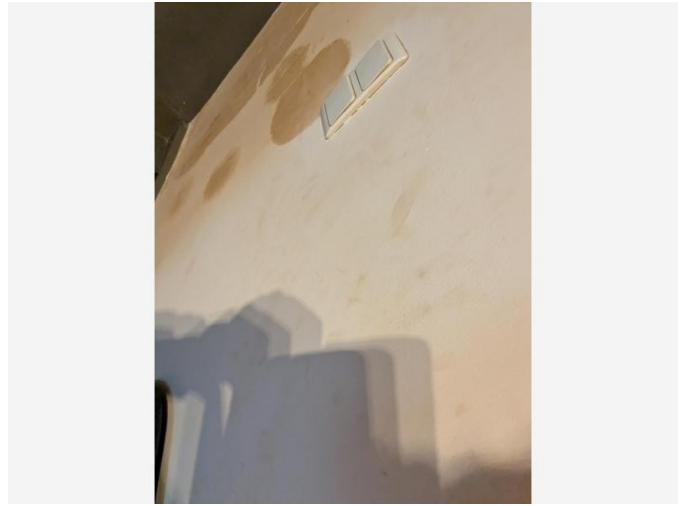
Fiche 7: Pleisterwerk binnenwanden

Geen asbest

#	Type	Referentie	Resultaat
7.1	Mengmonster	9301533	Geen asbest

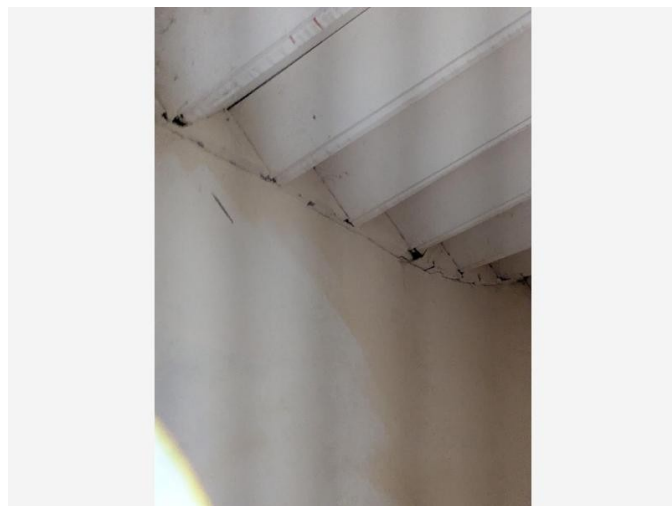
Geen asbest

#	Type	Referentie	Resultaat
8.1	Puntmonster	9301534	Geen asbest

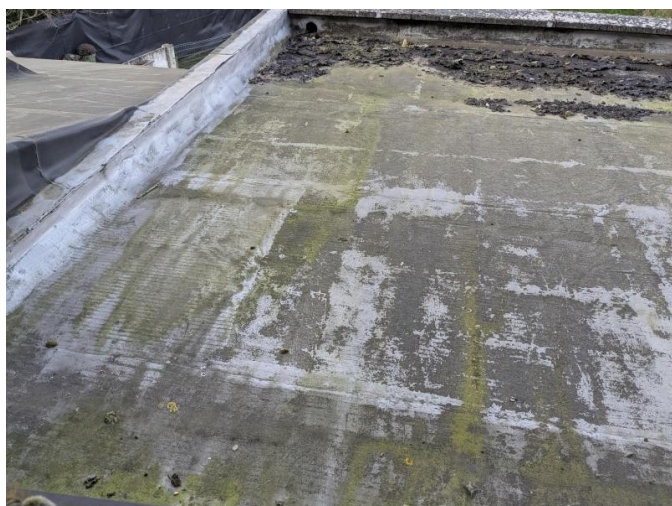
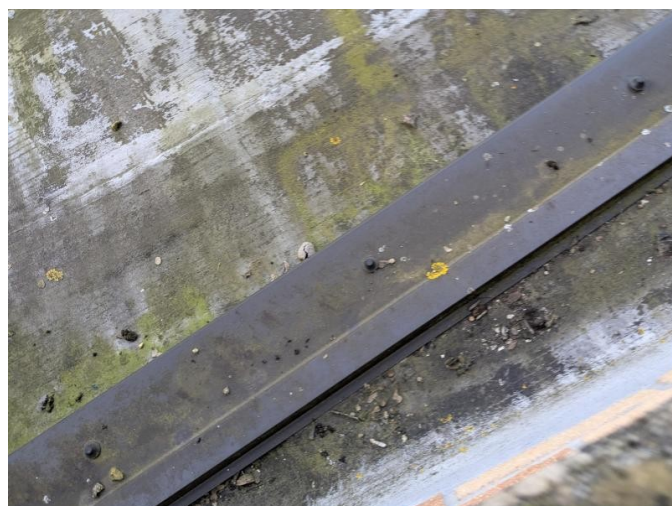
Beschrijving	Notitie	Terug te vinden op plannen
Fiche 13: Dakbedekking plat dak	Er kon geen staalname genomen worden van de roofing. Bij werken hieraan dient dit onderzocht te worden.	Plan 1.12: luchtfoto dak woning
