Asbestinventarisatetest

Konijnestraat 94, 1602 Sint-Pieters-Leeuw

Attestnummer : 20260426-000052.000

Uitgegeven op : 26.04.2026

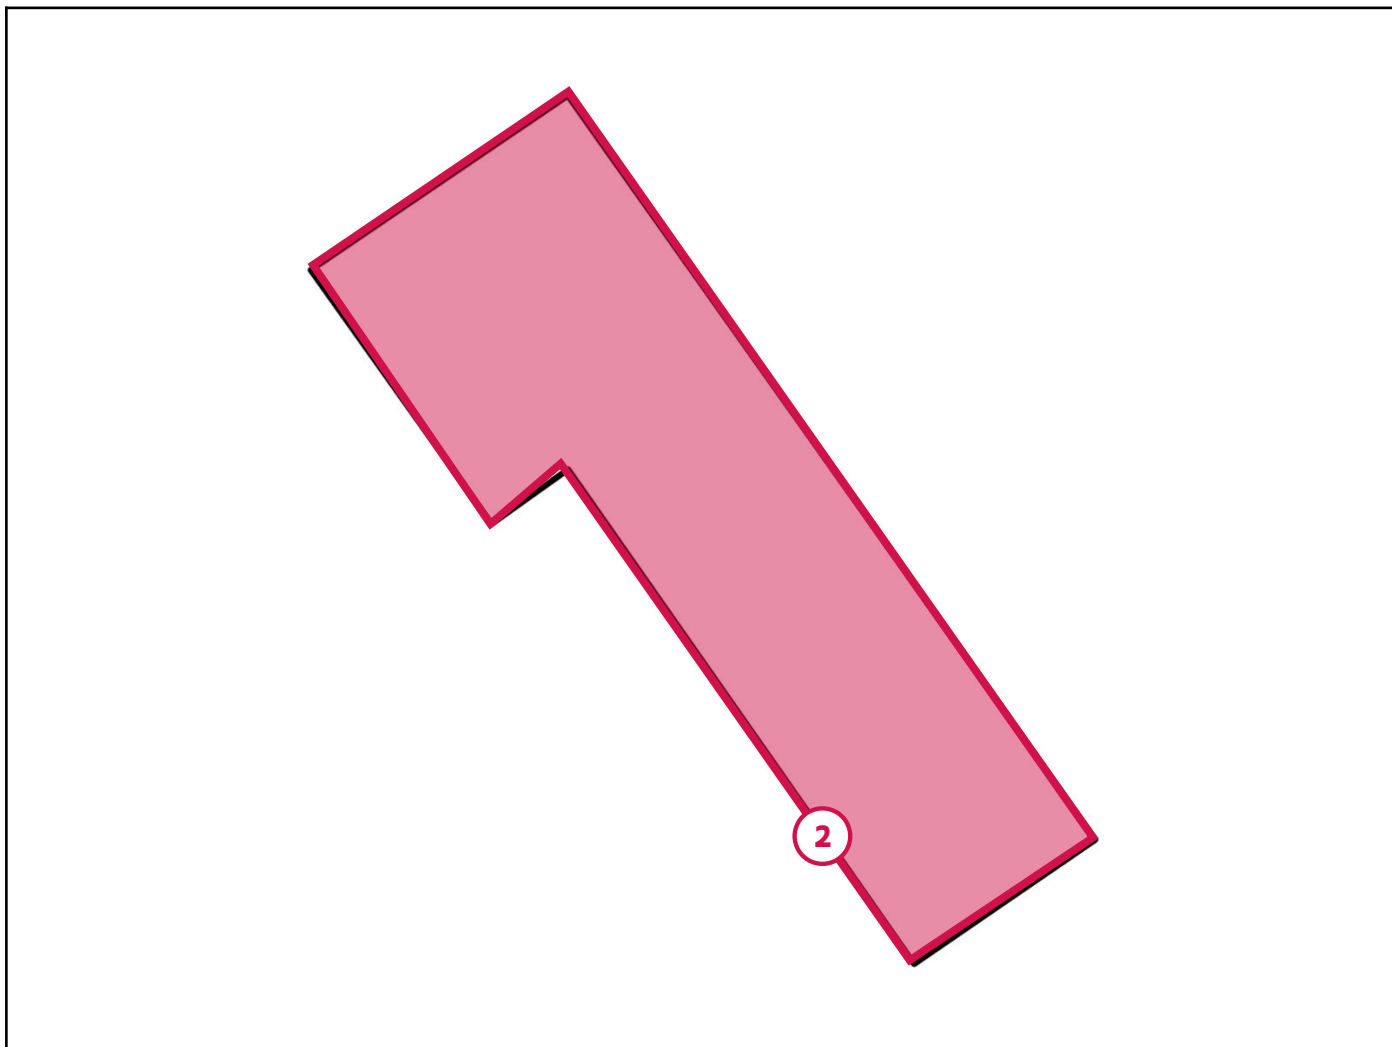
Plan 2.1: Garage/loods

Beschrijving	Type	Actie
2. Dak bestaande uit asbest golfplaten garage+loods+aangebouwde berging	Asbestmateriaal	Dringend verwijderen

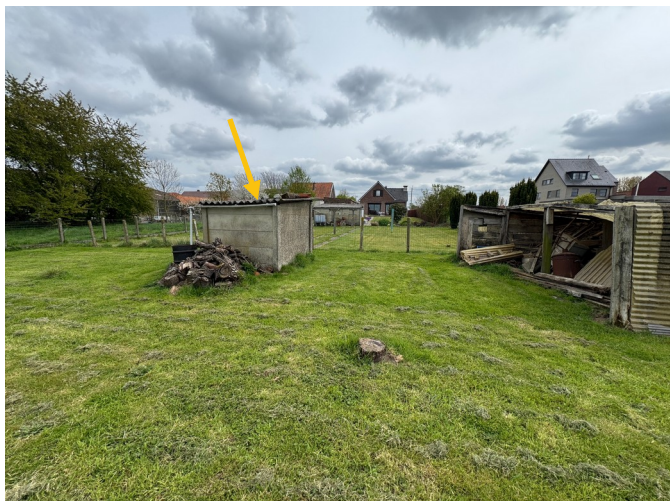
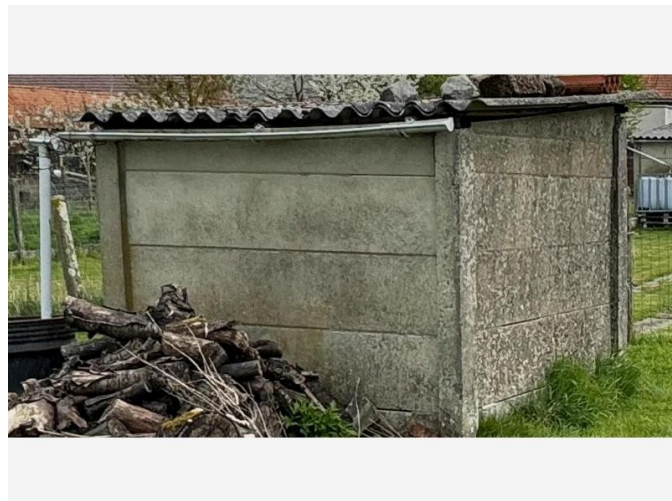
Fiche 1: Dak bestaande uit asbest verdachte golfplaten stal rechts achteraan

Het asbestmateriaal valt onder de mijlpaal van 2034.

Eindbeoordeling materiaalrisico	Hoog materiaalrisico en/of hoge kans op vezelvrijgave
---------------------------------	---

Gebondenheid	Categorie 1: hechtgebonden in oorsprong
Asbestsoort (vezeltype)	Crocidoliet aanwezig
Asbestconcentratie	Laag (< 50%)
Afschermingsgraad van het gehele materiaal	Geheel of deels vrij aan de binnenlucht, maar geen contact met binnenluchtstromen
Toestand van het materiaal	Matig beschadigd, matig verweerd

- Verwijder dit asbestmateriaal zo snel mogelijk. Volg de toestand goed op.
- Hemelwater dat afspoelt van asbestcement daken of gevels kan asbestdeeltjes bevatten. Gebruik het enkel voor gesloten circuits (bv. spoelen toiletten). Reinig na het vervangen van het dak of de gevel de dakgoten en regenwaterput of -ton om asbesthoudend sediment of slib te verwijderen
- Voer bijkomende staalname(s) uit.

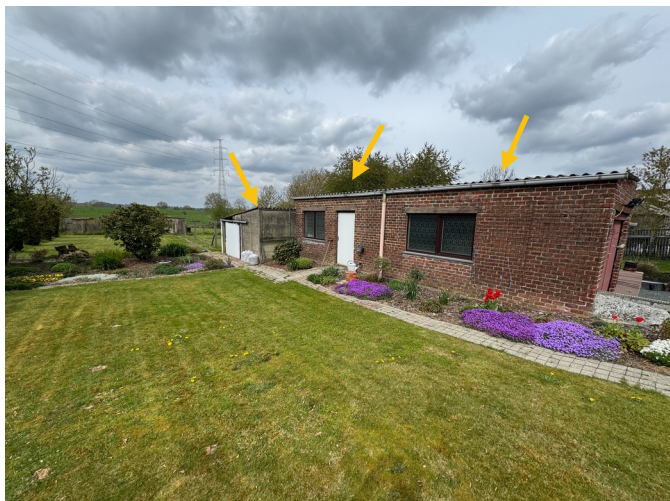
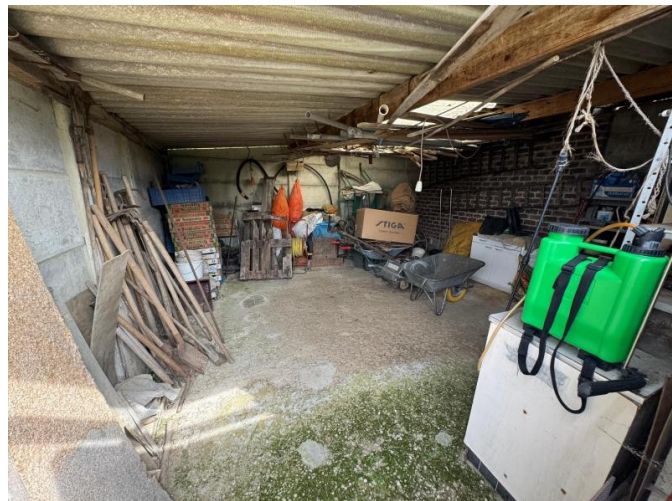
Fiche 2: Dak bestaande uit asbest golfplaten garage+loods+aangebouwde berging

Het asbestmateriaal valt onder de mijlpaal van 2034.

Eindbeoordeling materiaalrisico	Hoog materiaalrisico en/of hoge kans op vezelvrijgave
---------------------------------	---

Gebondenheid	Categorie 1: hechtgebonden in oorsprong
Asbestsoort (vezeltype)	Crocidoliet aanwezig
Asbestconcentratie	Laag (< 50%)
Afschermingsgraad van het gehele materiaal	Geheel of deels vrij aan de binnenlucht, maar geen contact met binnenluchtstromen
Toestand van het materiaal	Matig beschadigd, matig verweerd

- Verwijder dit asbestmateriaal zo snel mogelijk. Volg de toestand goed op.
- Hemelwater dat afspoelt van asbestcement daken of gevels kan asbestdeeltjes bevatten. Gebruik het enkel voor gesloten circuits (bv. spoelen toiletten). Reinig na het vervangen van het dak of de gevel de dakgoten en regenwaterput of -ton om asbesthoudend sediment of slib te verwijderen
- Voer bijkomende staalname(s) uit.

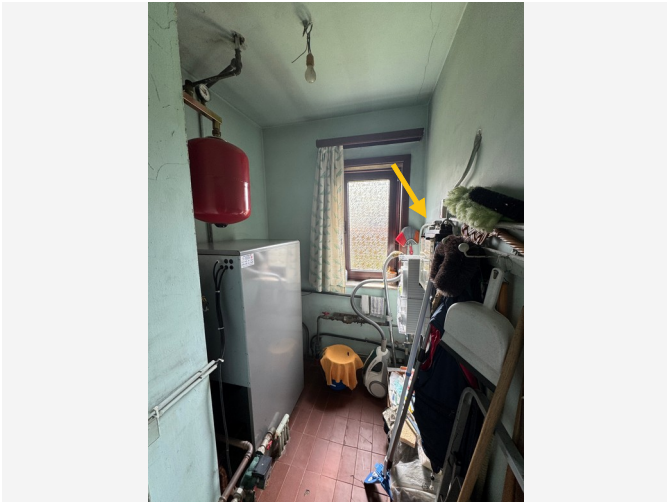
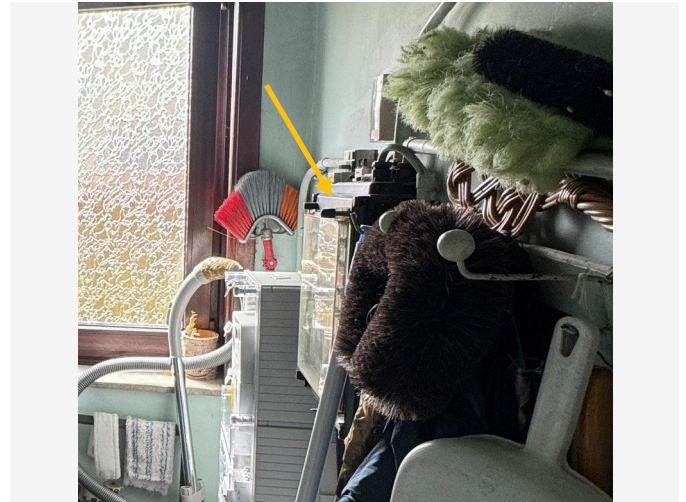
Het asbestmateriaal valt onder de mijlpaal van 2040.

Eindbeoordeling materiaalrisico	Laag materiaalrisico en/of verlaagde kans op vezelvrijgave
---------------------------------	--

Gebondenheid	Categorie 1: hechtgebonden in oorsprong
Asbestsoort (vezeltype)	Crocidoliet aanwezig
Asbestconcentratie	Laag (< 50%)
Afschermingsgraad van het gehele materiaal	Geheel of deels vrij aan de binnenlucht, maar geen contact met binnenluchtstromen
Toestand van het materiaal	Onbeschadigd, niet verweerd

Beschrijving	Bakeliet schakelkast
Omgeving	Binnen
Primaire drager	Communicatie en elektrische infrastructuur en uitrusting
Asbestmateriaal	Plaat, paneel, tablet - Type Bakeliet
Bindmiddel van asbestmateriaal	Kunststof of -hars
Gebondenheid op basis van bindmiddel	Hecht
Hoeveelheid (oppervlakte - dikte - aantal)	<ul style="list-style-type: none"> • 0,10 m² - 1,00 cm - 1 stuk
Totaal volume	0,001 m ³
Eenvoudig bereikbaar	Ja
Bevestigingswijze	<ul style="list-style-type: none"> • Geschroefd
Identificatiemethode	<p>De asbestdeskundige beoordeelt het materiaal als asbestverdacht en dus asbesthoudend, en dit zonder monstername.</p> <p>Motivatie: De monstername brengt andere schade aan dan schade die inherent is aan de monstername.</p>
Destructieve handeling voor identificatie	Nee
Opmerking	De hoeveelheid is een schatting. Hieraan kunnen evenwel geen rechten worden ontleend. Monstername niet uitgevoerd wegens risico op beschadiging van een elektrisch component en mogelijke blootstelling aan spanning of storingen in de elektrische installatie.

- Zorg voor een veilig beheer. Vermijd het beschadigen van het asbestmateriaal. Controleer de toestand jaarlijks op wijzigingen.
- Voer bijkomende staalname(s) uit.

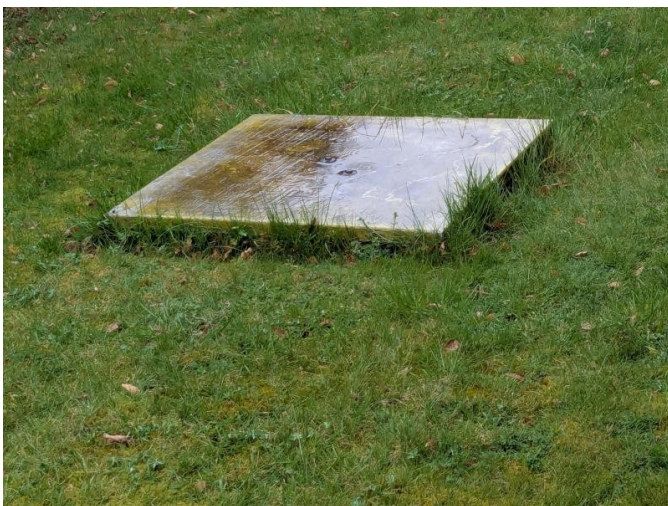
Reden: Deksel kan niet geopend worden

Uitleg van de asbestdeskundige: Sommige putdeksels kunnen niet (op een eenvoudige) manier geopend worden. Er bevinden zich mogelijk asbesthoudende buizen in de controleput. Bij werken, laat dit onderzoeken.

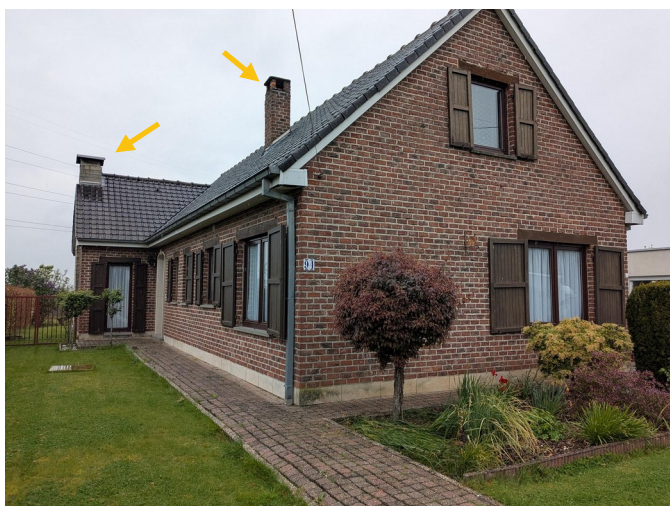
Reden: Het te onderzoeken materiaal situeert zich hoger dan 3,50 m te rekenen vanaf een veilige ondergrond

Uitleg van de asbestdeskundige: De binnenkant van de schouw is niet waarneembaar. De schouw bevat binnenin mogelijk een asbestcement rookgaskanaal. Laat dit onderzoeken bij eventuele werken.

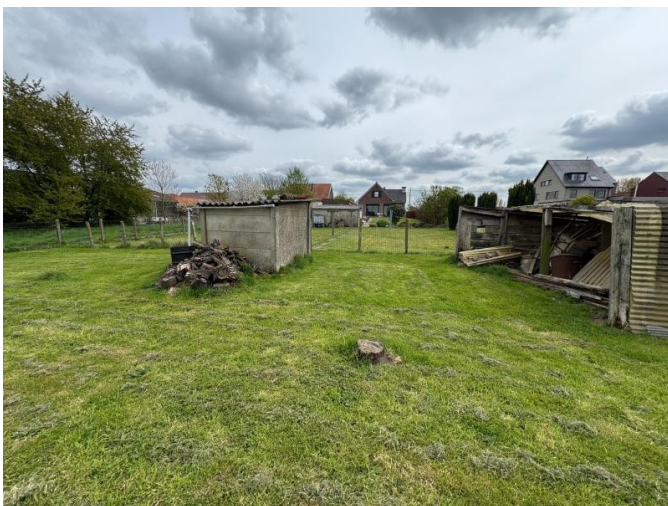
Reden: Overwoekerende vegetatie

Uitleg van de asbestdeskundige: Overwoekerd met onkruid. Volledige risicobeoordeling is niet mogelijk.

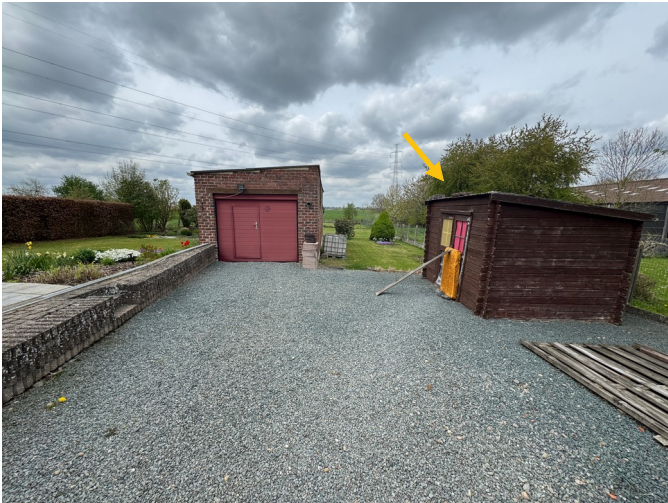
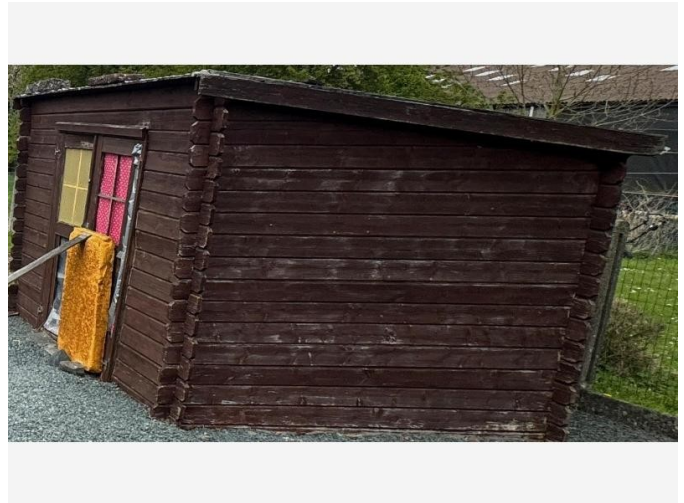
Geen waarneembare asbestverdachte materialen aangetroffen.

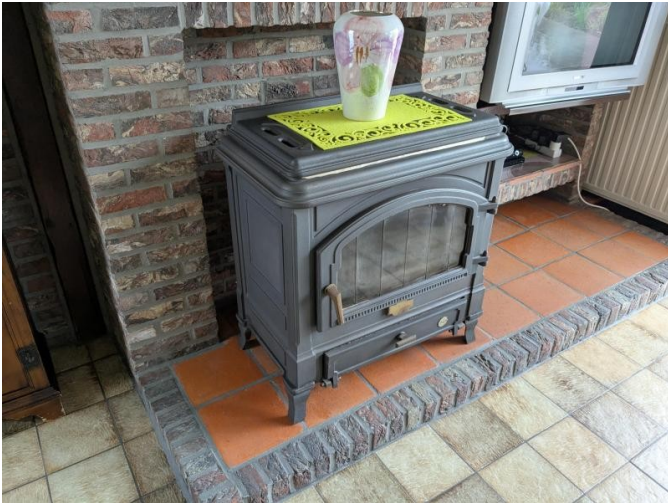
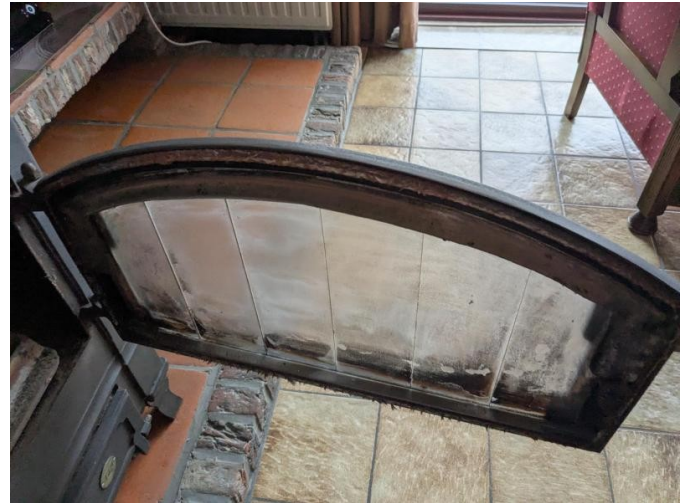
Niet-asbestverdachte koord in de kachel.

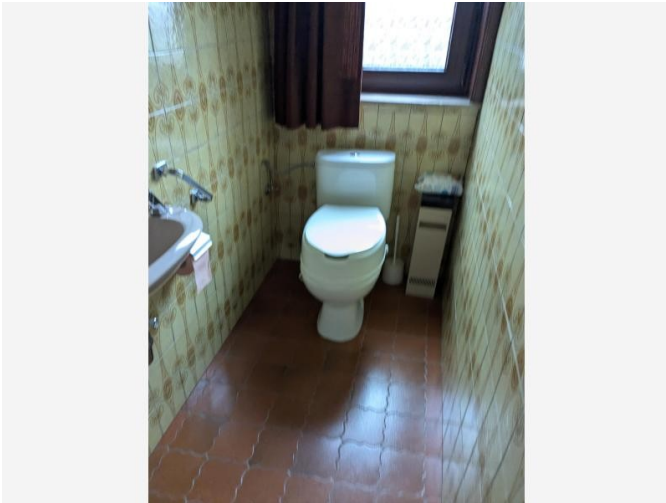
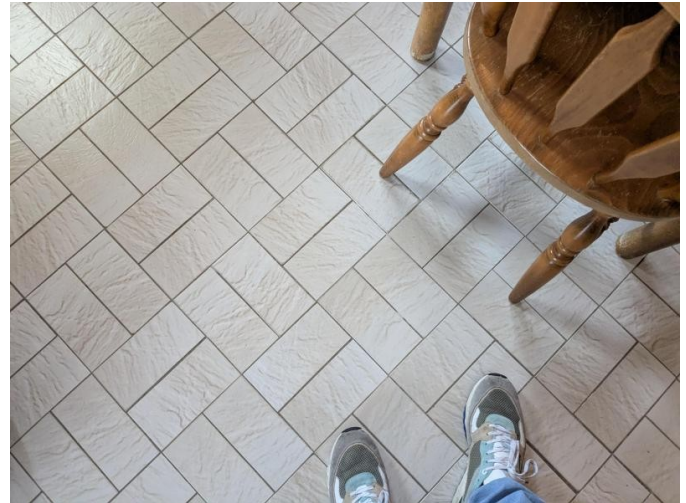
Tegels zijn mogelijk gelijmd met asbesthoudende lijm. Bij werken, laat dit controleren.

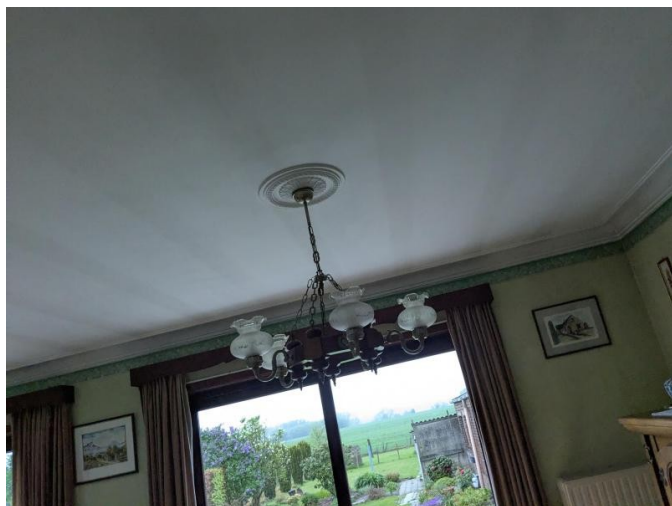
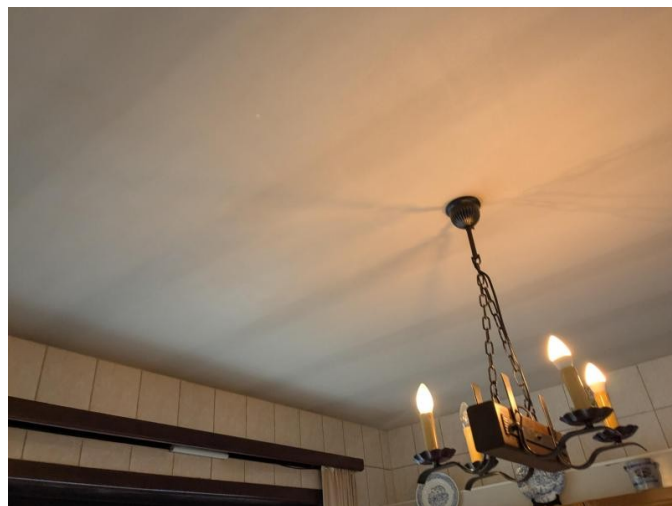
Fiche 10: Pleisterwerk plafonds

Geen asbest

#	Type	Referentie	Resultaat
10.1	Mengmonster	9356801	Geen asbest

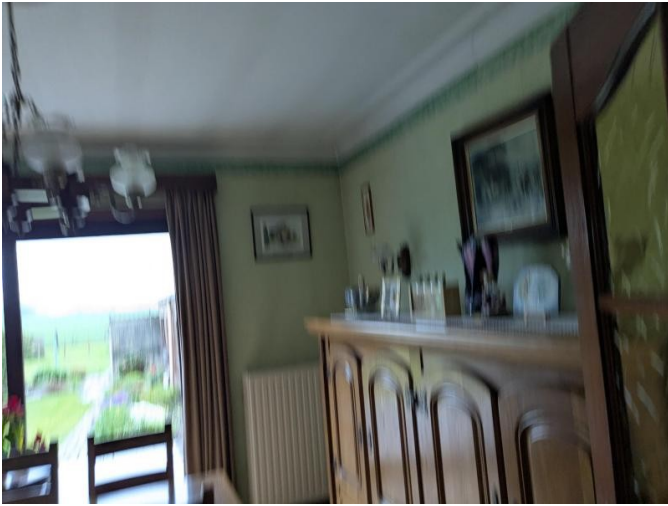
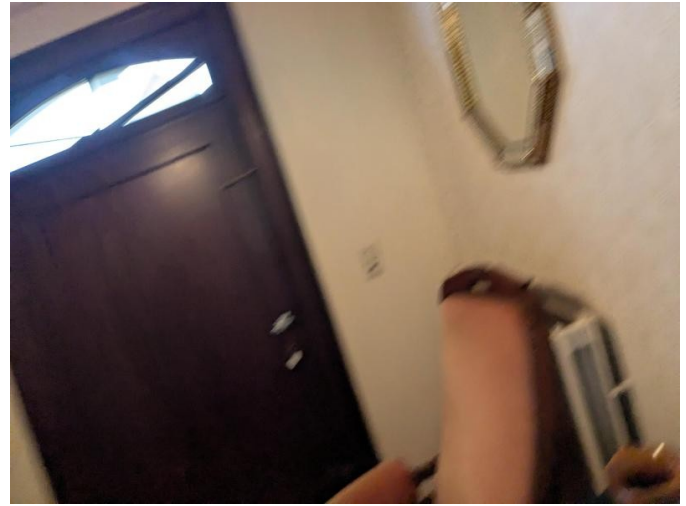
Geen asbest

#	Type	Referentie	Resultaat
11.1	Mengmonster	9356800	Geen asbest
