# Asbestinventarisatetest

Notelarenlaan 17, 1600 Sint-Pieters-Leeuw

Attestnummer : 20260511-000051.000

**Niet-asbestveilig**

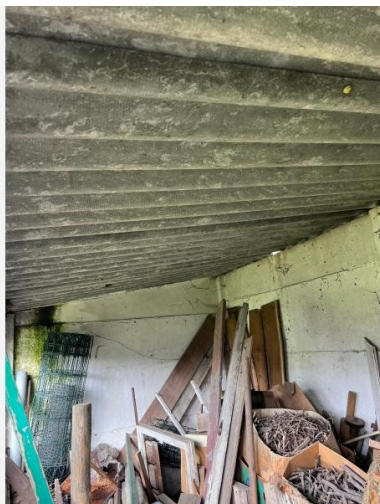
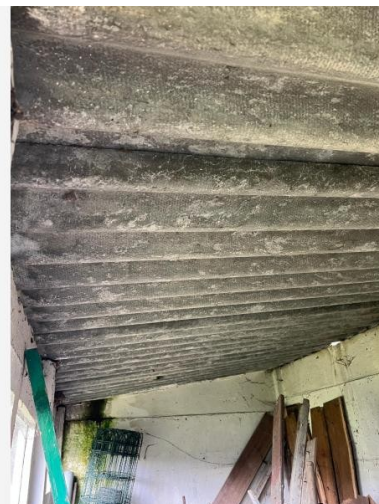
Het asbestmateriaal valt onder de mijlpaal van 2034.

**Dringend verwijderen**

Hoog materiaalrisico en/of hoge kans op vezelvrijgave

Gebondenheid	Categorie 1: hechtgebonden in oorsprong
Asbestsoort (vezeltype)	Crocidoliet aanwezig
Asbestconcentratie	Laag (< 50%)
Afschermingsgraad van het gehele materiaal	Geheel of deels vrij aan de binnenlucht, maar geen contact met binnenluchtstromen
Toestand van het materiaal	Matig beschadigd, matig verweerd

#	Type	Referentie	Resultaat
1.1	Puntmonster	11	Crocidoliet, Chrysotiel

<b>Beschrijving</b>	Dak bestaande uit golfplaten
<b>Omgeving</b>	Grenst aan binnen- en buitenlucht
<b>Primaire drager</b>	Schuin dak
<b>Asbestmateriaal</b>	Dak- en gevelbekleding - Golfplaat
<b>Bindmiddel van asbestmateriaal</b>	Cement
<b>Gebondenheid op basis van bindmiddel</b>	Hecht
<b>Hoeveelheid (oppervlakte - aantal)</b>	<ul style="list-style-type: none"><li>• 18,00 m<sup>2</sup> - 1 stuk</li></ul>
<b>Totale oppervlakte</b>	18,00 m <sup>2</sup>
<b>Eenvoudig bereikbaar</b>	Ja
<b>Bevestigingswijze</b>	<ul style="list-style-type: none"><li>• Geklemd</li><li>• Geschroefd</li></ul>
<b>Identificatiemethode</b>	Een monstername door de asbestdeskundige met laboanalyse door een asbestlabo.
<b>Destructieve handeling voor identificatie</b>	Nee
<b>Opmerking</b>	De hoeveelheid is een zo nauwkeurig mogelijke opmeting. Hieraan kunnen evenwel geen rechten worden ontleend.

- Zorg voor een veilig beheer. Vermijd het beschadigen van het asbestmateriaal. Controleer de toestand jaarlijks op wijzigingen.
- Verwijder dit asbestmateriaal zo snel mogelijk. Volg de toestand goed op.
- Hemelwater dat afspoelt van asbestcement daken of gevels kan asbestdeeltjes bevatten. Gebruik het enkel voor gesloten circuits (bv. spoelen toiletten). Reinig na het vervangen van het dak of de gevel de dakgoten en regenwaterput of -ton om asbesthoudend sediment of slib te verwijderen

- Eenvoudige handelingen: mag via doe-het-zelf of door werknemer(s) met opleidingsattest eenvoudige handelingen  
Deze toepassing kan door een aannemer die over een opleidingsattest eenvoudige handelingen beschikt of door een particulier (doe-het-zelf), verwijderd worden indien er geen verhoogd risico op vrijgave van asbestvezels (max. concentratie 0,01 vezels/cm<sup>3</sup> - CODEX Art. VI.3-54) ontstaat en de toepassing voorafgaand wordt gefixeerd/bevochtigd; de individuele elementen zonder machinale werktuigen (boormachine, slijpschijf, hogedrukreiniger,...) en zonder breken of gooien een voor een losgemaakt worden; en ten slotte dubbel en luchtdicht verpakt weggevoerd worden naar een erkend afvalpunt (recyclagepark).

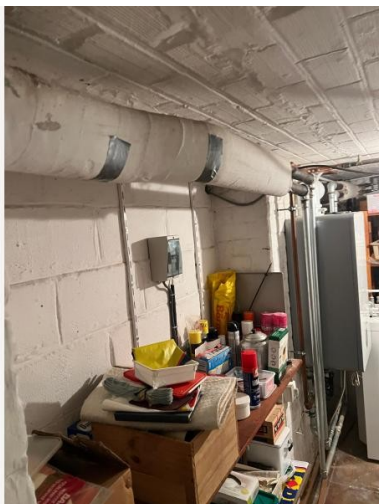
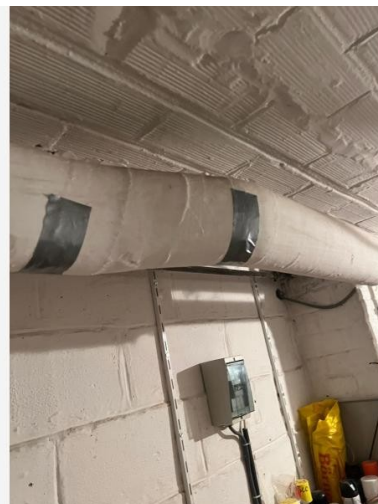
Het asbestmateriaal valt onder de mijlpaal van 2034.

**Dringend verwijderen**

Beschrijving	Leidingisolatie (gips)
Omgeving	Binnen
Primaire drager	HVAC infrastructuur en uitrusting
Asbestmateriaal	In-situ afwerkingslagen - Thermische isolatie
Bindmiddel van asbestmateriaal	Gips - kalk
Gebondenheid op basis van bindmiddel	Niet-hechtgebonden
Hoeveelheid (lengte - omtrek - dikte - aantal)	<ul style="list-style-type: none"> <li>• 1,50 m - 4,00 cm - 2,00 cm - 1 stuk</li> <li>• 17,00 m - 15,00 cm - 2,00 cm - 1 stuk</li> <li>• 2,00 m - 15,00 cm - 2,00 cm - 1 stuk</li> </ul>
Totaal volume	0,058 m <sup>3</sup>
Eenvoudig bereikbaar	Ja
Bevestigingswijze	<ul style="list-style-type: none"> <li>• Verlijmd, ingegoten, versmeerd</li> </ul>
Identificatiemethode	Een monstername door de asbestdeskundige met laboanalyse door een asbestlabo.
Destructieve handeling voor identificatie	Nee
Opmerking	<p>De hoeveelheid is een zo nauwkeurig mogelijke opmeting. Hieraan kunnen evenwel geen rechten worden ontleend. Rechte stukken en bochten worden waar mogelijk apart bemonsterd.</p> <p>Thermische isolatie op zolder en kelder</p>

- Zorg voor een veilig beheer. Vermijd het beschadigen van het asbestmateriaal. Controleer de toestand jaarlijks op wijzigingen.
- Sluit de ruimte luchtdicht af en vermijd het betreden van de ruimte.
- Scherm in afwachting van verwijdering het asbestmateriaal af van luchtstromingen en verstoring: bijvoorbeeld door het te verpakken, te fixeren, af te dekken, signalisatie - afbakening aan te brengen, ...
- Verwijder dit asbestmateriaal zo snel mogelijk. Volg de toestand goed op.

- Hermetische zone (erkend asbestverwijderaars)  
Deze toepassing kan enkel door een erkende asbestverwijderaars via de methodiek van hermetische zone verwijderd worden omdat verwijdering via de methodiek van eenvoudige handelingen en/of couveusezakmethode niet mogelijk is; en er automatisch een verhoogd risico op vrijgave van asbestvezels (max. concentratie 0,01 vezels/cm - CODEX Art. VI.3-54) ontstaat. (Bron: CODEX - Art. VI.3-61.- par 1.)

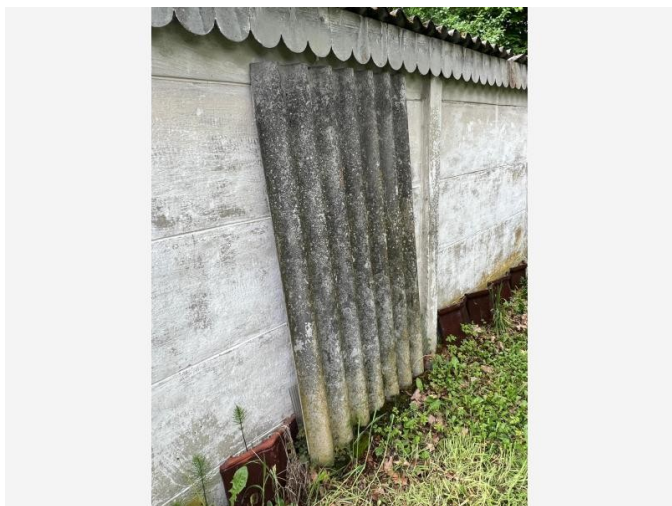
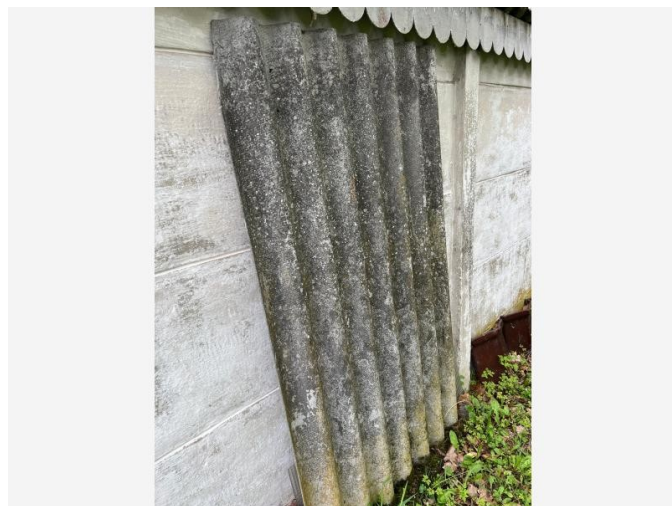
<b>Beschrijving</b>	Afval (golfplaten)
<b>Type afvalstof</b>	Betreft stock-voorraad of gedemonteerde asbestmaterialen
<b>Aanwezige resten</b>	Golfplaten op dak tuinhuis
<b>Omgeving</b>	Buiten
<b>Primaire drager</b>	Bodem
<b>Asbestmaterialen</b>	<ul style="list-style-type: none"><li>• Dak- en gevelbekleding - Golfplaat</li></ul>
<b>Bindmiddel van asbestmateriaal</b>	Cement
<b>Gebondenheid op basis van bindmiddel</b>	Hecht
<b>Hoeveelheid (gewicht - aantal)</b>	<ul style="list-style-type: none"><li>• 30,00 kg - 2 stuks</li></ul>
<b>Totaal gewicht</b>	60,00 kg
<b>Eenvoudig bereikbaar</b>	Ja
<b>Identificatiemethode</b>	Een monstername door de asbestdeskundige met laboanalyse door een asbestlabo.
<b>Opmerking</b>	De hoeveelheid is een zo nauwkeurig mogelijke opmeting. Hieraan kunnen evenwel geen rechten worden ontleend.

- Eenvoudige handelingen: mag via doe-het-zelf of door werknemer(s) met opleidingsattest eenvoudige handelingen  
Deze toepassing kan door een aannemer die over een opleidingsattest eenvoudige handelingen beschikt of door een particulier (doe-het-zelf), verwijderd worden indien er geen verhoogd risico op vrijgave van asbestvezels (max. concentratie 0,01 vezels/cm<sup>3</sup> - CODEX Art. VI.3-54) ontstaat en de toepassing voorafgaand wordt gefixeerd/bevochtigd; de individuele elementen zonder machinale werktuigen (boormachine, slijpschijf, hogedrukreiniger,...) en zonder breken of gooien een voor een losgemaakt worden; en ten slotte dubbel en luchtdicht verpakt weggevoerd worden naar een erkend afvalpunt (recyclagepark).

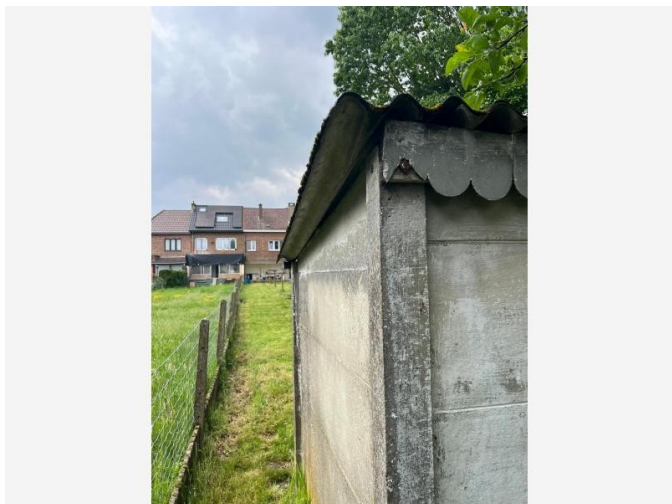
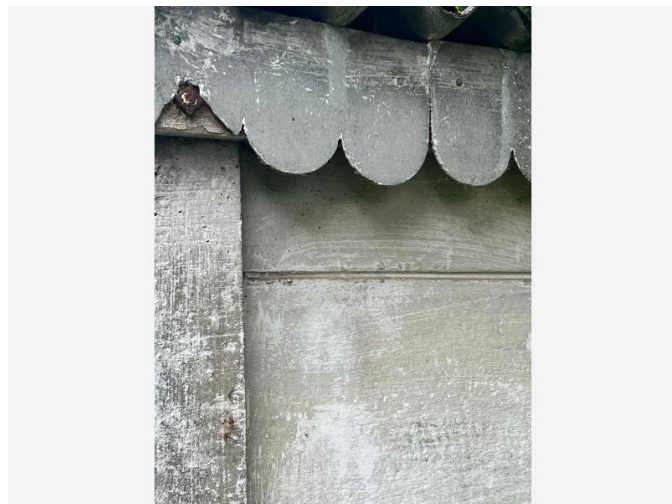
<b>Beschrijving</b>	Gevelleien tuinhuis
<b>Omgeving</b>	Buiten
<b>Primaire drager</b>	Wand buitenschil
<b>Asbestmateriaal</b>	Dak- en gevelbekleding - Lei, shingle
<b>Bindmiddel van asbestmateriaal</b>	Cement
<b>Gebondenheid op basis van bindmiddel</b>	Hecht
<b>Hoeveelheid (oppervlakte - aantal)</b>	<ul style="list-style-type: none"><li>• 2,00 m<sup>2</sup> - 2 stuks</li></ul>
<b>Totale oppervlakte</b>	4,00 m <sup>2</sup>
<b>Eenvoudig bereikbaar</b>	Ja
<b>Bevestigingswijze</b>	<ul style="list-style-type: none"><li>• Genageld, geniet</li></ul>
<b>Identificatiemethode</b>	Een monstername door de asbestdeskundige met laboanalyse door een asbestlabo.
<b>Destructieve handeling voor identificatie</b>	Nee
<b>Opmerking</b>	De hoeveelheid is een zo nauwkeurig mogelijke opmeting. Hieraan kunnen evenwel geen rechten worden ontleend.

- Eenvoudige handelingen: mag via doe-het-zelf of door werknemer(s) met opleidingsattest eenvoudige handelingen  
Deze toepassing kan door een aannemer die over een opleidingsattest eenvoudige handelingen beschikt of door een particulier (doe-het-zelf), verwijderd worden indien er geen verhoogd risico op vrijgave van asbestvezels (max. concentratie 0,01 vezels/cm<sup>3</sup> - CODEX Art. VI.3-54) ontstaat en de toepassing voorafgaand wordt gefixeerd/bevochtigd; de individuele elementen zonder machinale werktuigen (boormachine, slijpschijf, hogedrukreiniger,...) en zonder breken of gooien een voor een losgemaakt worden; en ten slotte dubbel en luchtdicht verpakt weggevoerd worden naar een erkend afvalpunt (recyclagepark).

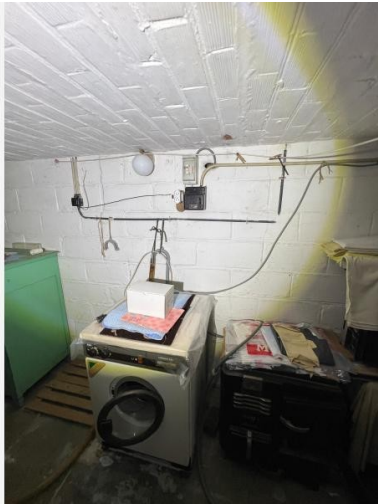
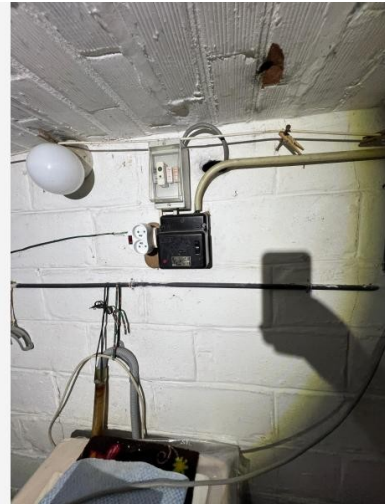
Beschrijving	Bakeliet schakelkast
Omgeving	Binnen
Primaire drager	Communicatie en elektrische infrastructuur en uitrusting
Asbestmateriaal	Plaat, paneel, tablet - Type Bakeliet
Bindmiddel van asbestmateriaal	Kunststof of -hars
Gebondenheid op basis van bindmiddel	Hecht
Hoeveelheid (oppervlakte - dikte - aantal)	<ul style="list-style-type: none"> <li>• 0,10 m<sup>2</sup> - 1,00 cm - 2 stuks</li> </ul>
Totaal volume	0,002 m <sup>3</sup>
Eenvoudig bereikbaar	Ja
Bevestigingswijze	<ul style="list-style-type: none"> <li>• Geschroefd</li> </ul>
Identificatiemethode	<p>De asbestdeskundige beoordeelt het materiaal als asbestverdacht en dus asbesthoudend, en dit zonder monstername.</p> <p>Motivatie: De monstername brengt andere schade aan dan schade die inherent is aan de monstername.</p>
Destructieve handeling voor identificatie	Nee
Opmerking	De hoeveelheid is een zo nauwkeurig mogelijke opmeting. Hieraan kunnen evenwel geen rechten worden ontleend. Monstername niet uitgevoerd wegens risico op beschadiging van een elektrisch component en mogelijke blootstelling aan spanning of storingen in de elektrische installatie.

- Eenvoudige handelingen: mag via doe-het-zelf of door werknemer(s) met opleidingsattest eenvoudige handelingen  
Deze toepassing kan door een aannemer die over een opleidingsattest eenvoudige handelingen beschikt of door een particulier (doe-het-zelf), verwijderd worden indien er geen verhoogd risico op vrijgave van asbestvezels (max. concentratie 0,01 vezels/cm<sup>3</sup> - CODEX Art. VI.3-54) ontstaat en de toepassing voorafgaand wordt gefixeerd/bevochtigd; de individuele elementen zonder machinale werktuigen (boormachine, slijpschijf, hogedrukreiniger,...) en zonder breken of gooien een voor een losgemaakt worden; en ten slotte dubbel en luchtdicht verpakt weggevoerd worden naar een erkend afvalpunt (recyclagepark).

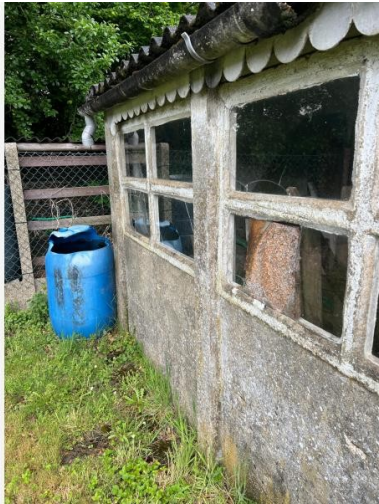
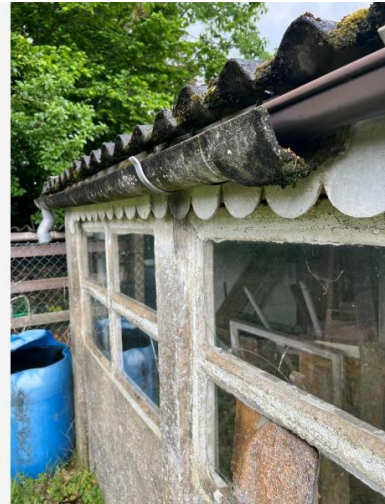
Beschrijving	AC dakgoot
Omgeving	Buiten
Primaire drager	Infrastructuur hemelwater (opvang en afvoer)
Asbestmateriaal	Dakgoot
Bindmiddel van asbestmateriaal	Cement
Gebondenheid op basis van bindmiddel	Hecht
Hoeveelheid (lengte - halve omtrek - dikte - aantal)	<ul style="list-style-type: none"><li>• 3,00 m - 10,00 cm - 2,00 cm - 1 stuk</li></ul>
Totaal volume	0,006 m <sup>3</sup>
Eenvoudig bereikbaar	Ja
Bevestigingswijze	<ul style="list-style-type: none"><li>• Geklemd</li><li>• Geschroefd</li></ul>
Identificatiemethode	Een monstername door de asbestdeskundige met laboanalyse door een asbestlabo.
Destructieve handeling voor identificatie	Nee
Opmerking	De hoeveelheid is een zo nauwkeurig mogelijke opmeting. Hieraan kunnen evenwel geen rechten worden ontleend.

- Eenvoudige handelingen: mag via doe-het-zelf of door werknemer(s) met opleidingsattest eenvoudige handelingen  
Deze toepassing kan door een aannemer die over een opleidingsattest eenvoudige handelingen beschikt of door een particulier (doe-het-zelf), verwijderd worden indien er geen verhoogd risico op vrijgave van asbestvezels (max. concentratie 0,01 vezels/cm<sup>3</sup> - CODEX Art. VI.3-54) ontstaat en de toepassing voorafgaand wordt gefixeerd/bevochtigd; de individuele elementen zonder machinale werktuigen (boormachine, slijpschijf, hogedrukreiniger,...) en zonder breken of gooien een voor een losgemaakt worden; en ten slotte dubbel en luchtdicht verpakt weggevoerd worden naar een erkend afvalpunt (recyclagepark).

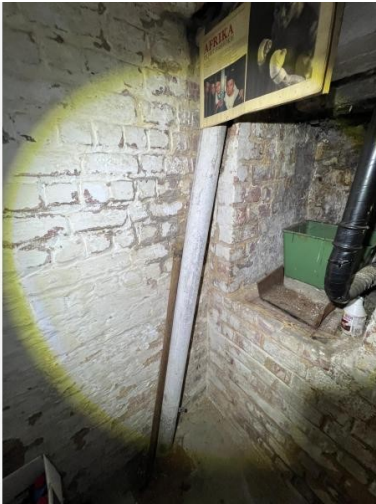
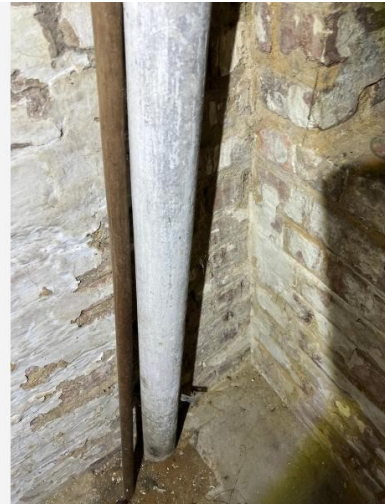
Beschrijving	Cementbuis
Omgeving	Binnen
Primaire drager	Schacht-koker (technisch)
Asbestmateriaal	Buis, koker, leiding, pijp, doorvoer
Bindmiddel van asbestmateriaal	Cement
Gebondenheid op basis van bindmiddel	Hecht
Hoeveelheid (lengte - omtrek - dikte - aantal)	<ul style="list-style-type: none"><li>• 2,00 m - 12,00 cm - 2,00 cm - 1 stuk</li></ul>
Totaal volume	0,005 m <sup>3</sup>
Eenvoudig bereikbaar	Ja
Bevestigingswijze	<ul style="list-style-type: none"><li>• Verlijmd, ingegoten, versmeerd</li></ul>
Identificatiemethode	Een monstername door de asbestdeskundige met laboanalyse door een asbestlabo.
Destructieve handeling voor identificatie	Nee
Opmerking	De precieze lengte is onbekend.

- Eenvoudige handelingen: mag via doe-het-zelf of door werknemer(s) met opleidingsattest eenvoudige handelingen  
Deze toepassing kan door een aannemer die over een opleidingsattest eenvoudige handelingen beschikt of door een particulier (doe-het-zelf), verwijderd worden indien er geen verhoogd risico op vrijgave van asbestvezels (max. concentratie 0,01 vezels/cm<sup>3</sup> - CODEX Art. VI.3-54) ontstaat en de toepassing voorafgaand wordt gefixeerd/bevochtigd; de individuele elementen zonder machinale werktuigen (boormachine, slijpschijf, hogedrukreiniger,...) en zonder breken of gooien een voor een losgemaakt worden; en ten slotte dubbel en luchtdicht verpakt weggevoerd worden naar een erkend afvalpunt (recyclagepark).

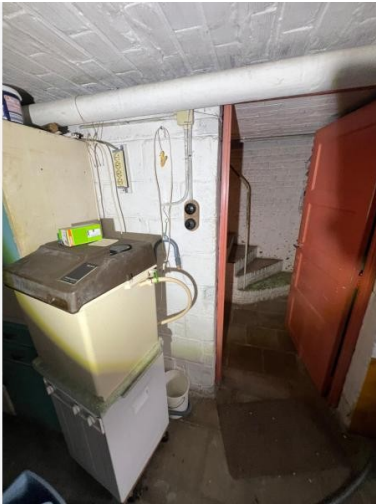
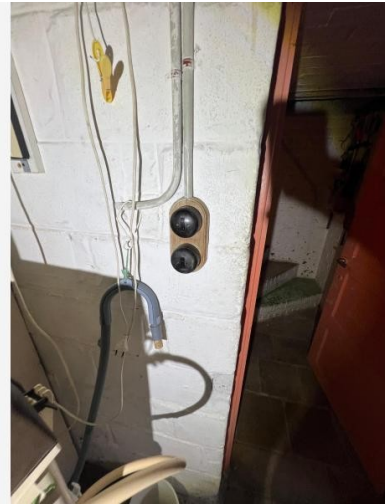
Beschrijving	Bakeliet schakelaars/stopcontacten
Omgeving	Binnen
Primaire drager	Communicatie en elektrische infrastructuur en uitrusting
Asbestmateriaal	Plaat, paneel, tablet - Type Bakeliet
Bindmiddel van asbestmateriaal	Kunststof of -hars
Gebondenheid op basis van bindmiddel	Hecht
Hoeveelheid (oppervlakte - dikte - aantal)	<ul style="list-style-type: none"> <li>• 0,10 m<sup>2</sup> - 1,00 cm - 2 stuks</li> </ul>
Totaal volume	0,002 m <sup>3</sup>
Eenvoudig bereikbaar	Ja
Bevestigingswijze	<ul style="list-style-type: none"> <li>• Geschroefd</li> </ul>
Identificatiemethode	<p>De asbestdeskundige beoordeelt het materiaal als asbestverdacht en dus asbesthoudend, en dit zonder monstername.</p> <p>Motivatie: De monstername brengt andere schade aan dan schade die inherent is aan de monstername.</p>
Destructieve handeling voor identificatie	Nee
Opmerking	De hoeveelheid is een zo nauwkeurig mogelijke opmeting. Hieraan kunnen evenwel geen rechten worden ontleend. Monstername niet uitgevoerd wegens risico op beschadiging van een elektrisch component en mogelijke blootstelling aan spanning of storingen in de elektrische installatie.

- Eenvoudige handelingen: mag via doe-het-zelf of door werknemer(s) met opleidingsattest eenvoudige handelingen  
Deze toepassing kan door een aannemer die over een opleidingsattest eenvoudige handelingen beschikt of door een particulier (doe-het-zelf), verwijderd worden indien er geen verhoogd risico op vrijgave van asbestvezels (max. concentratie 0,01 vezels/cm<sup>3</sup> - CODEX Art. VI.3-54) ontstaat en de toepassing voorafgaand wordt gefixeerd/bevochtigd; de individuele elementen zonder machinale werktuigen (boormachine, slijpschijf, hogedrukreiniger,...) en zonder breken of gooien een voor een losgemaakt worden; en ten slotte dubbel en luchtdicht verpakt weggevoerd worden naar een erkend afvalpunt (recyclagepark).

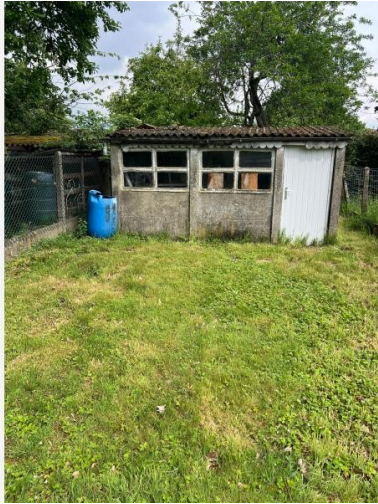
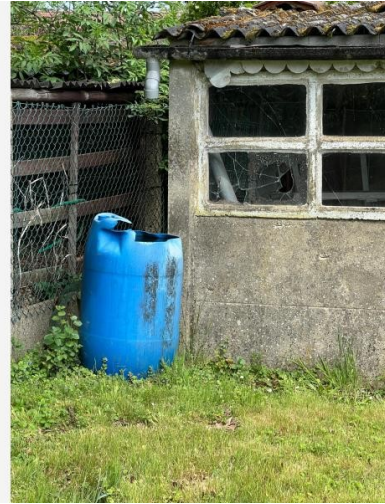
<b>Beschrijving</b>	Slib regenton
<b>Type afvalstof</b>	Betreft resten (contaminatie) van verwerking of beschadiging
<b>Type resten (contaminatie)</b>	<ul style="list-style-type: none"><li>• Stof, deeltjes &lt; 4 mm, flinters, gruis (vermengd in materiaal)</li><li>• Stukken, fragmenten (vermengd in materiaal)</li></ul>
<b>Besmette materialen</b>	<ul style="list-style-type: none"><li>• Waterbodem</li></ul>
<b>Bron van de resten</b>	Dak tuinhuis/kot
<b>Omgeving</b>	Buiten
<b>Primaire drager</b>	Waterbodem
<b>Gebondenheid resten</b>	Niet hecht
<b>Hoeveelheid (gewicht - aantal)</b>	<ul style="list-style-type: none"><li>• 2,00 kg - 1 stuk</li></ul>
<b>Totaal gewicht</b>	2,00 kg
<b>Eenvoudig bereikbaar</b>	Ja
<b>Identificatiemethode</b>	De asbestdeskundige beoordeelt het materiaal als asbestverdacht en dus asbesthoudend, en dit zonder monstername.
<b>Opmerking</b>	De hoeveelheid is een zo nauwkeurig mogelijke opmeting. Hieraan kunnen evenwel geen rechten worden ontleend.

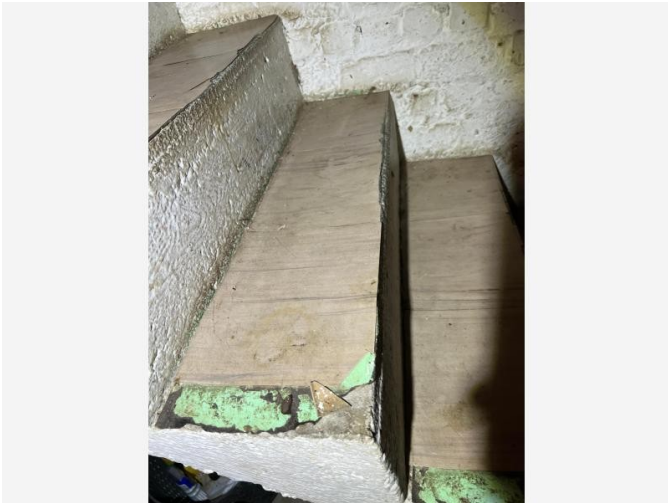
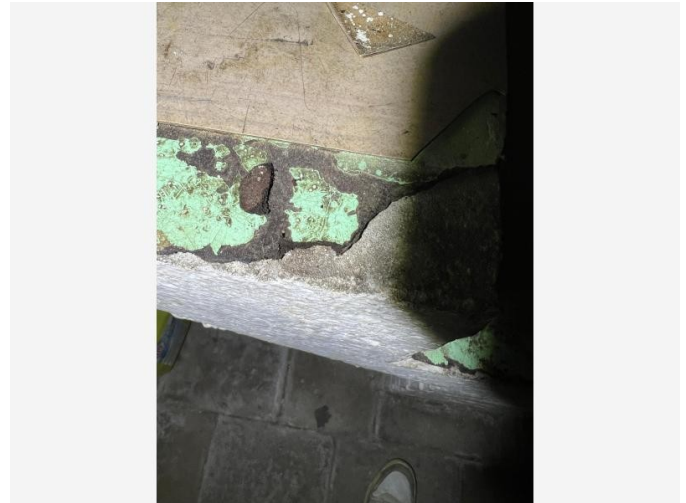
## Fiche 17: Vinyl keldertrap (onderste laag)

Geen asbest

<b>Beschrijving</b>	Vinyl keldertrap (onderste laag)
<b>Omgeving</b>	Binnen
<b>Primaire drager</b>	Vloer
<b>Bindmiddel van materiaal</b>	Karton - papier - viltachtig
<b>Gebondenheid op basis van bindmiddel</b>	Niet-hechtgebonden
<b>Hoeveelheid (oppervlakte - aantal)</b>	• 6,00 m <sup>2</sup> - 1 stuk
<b>Totale oppervlakte</b>	6,00 m <sup>2</sup>
<b>Identificatiemethode</b>	Een monstername door de asbestdeskundige met laboanalyse door een asbestlabo.
<b>Destructieve handeling voor identificatie</b>	Nee
<b>Opmerking</b>	De hoeveelheid is een zo nauwkeurig mogelijke opmeting. Hieraan kunnen evenwel geen rechten worden ontleend.

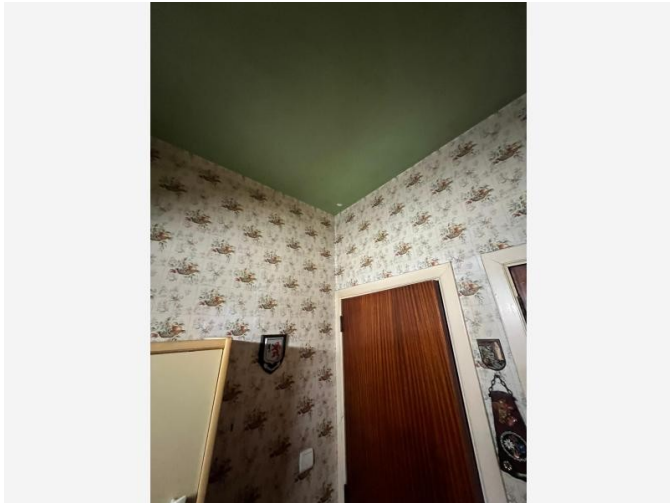
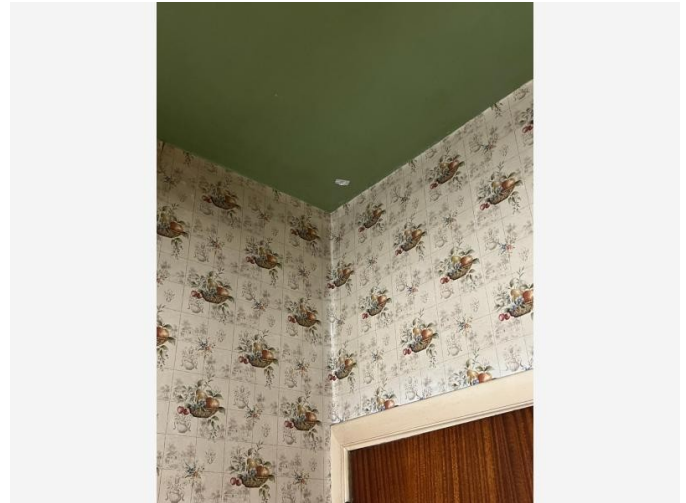
# Fiche 21: Pleisterwerk plafonds

Geen asbest

<b>Beschrijving</b>	Pleisterwerk plafonds
<b>Omgeving</b>	Binnen
<b>Primaire drager</b>	Plafond
<b>Bindmiddel van materiaal</b>	Gips - kalk
<b>Gebondenheid op basis van bindmiddel</b>	Niet-hechtgebonden
<b>Hoeveelheid (oppervlakte - dikte - aantal)</b>	• 120,00 m <sup>2</sup> - 1,00 cm - 1 stuk
<b>Totaal volume</b>	1,20 m <sup>3</sup>
<b>Identificatiemethode</b>	Een monsternamen door de asbestdeskundige met laboanalyse door een asbestlabo.
<b>Destructieve handeling voor identificatie</b>	Nee
<b>Opmerking</b>	De hoeveelheid is een zo nauwkeurig mogelijke opmeting. Hieraan kunnen evenwel geen rechten worden ontleend. Waar mogelijk, wordt staalname uitgevoerd conform het inspectieprotocol: in een droge ruimte zoals een slaapkamer, in een natte ruimte zoals een keuken of badkamer, in een traphal en in een stookruimte. Mengmonster genomen in natte ruimte (keuken) en living (droge ruimte) en traphal. Geen pleisterwerk in stookruimte

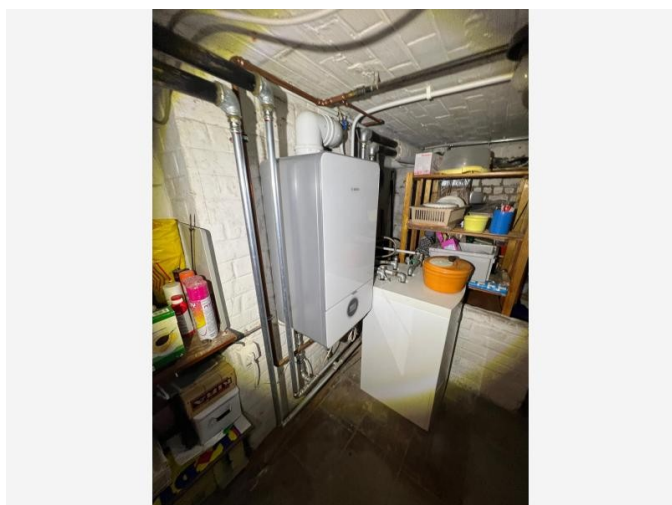
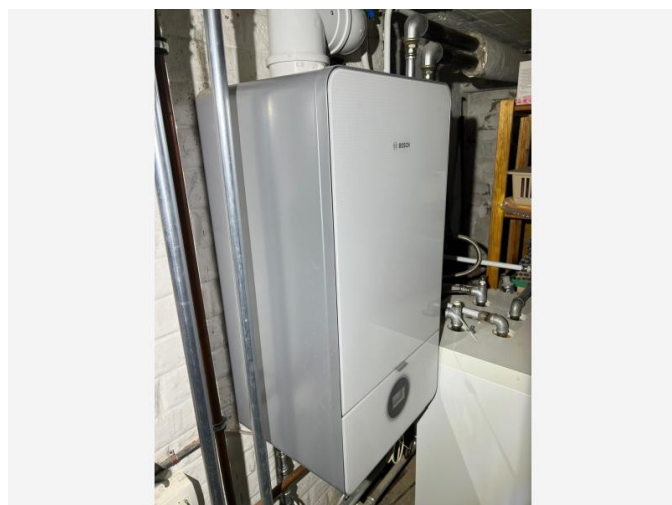
### Fiche 24: CV-ketel (niet verdacht)

Beschrijving	Notitie	Terug te vinden op plannen
Fiche 24: CV-ketel (niet verdacht)	De CV-ketel (dichtingen, isolerend materiaal) is niet asbestverdacht.	-
