# Asbestinventarisatetest

Pijnbroekstraat 222, 1600 Sint-Pieters-Leeuw

Attestnummer : 20260511-000034.000

Uitgegeven op : 11.05.2026

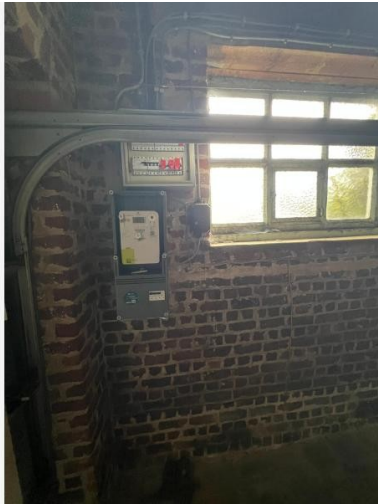
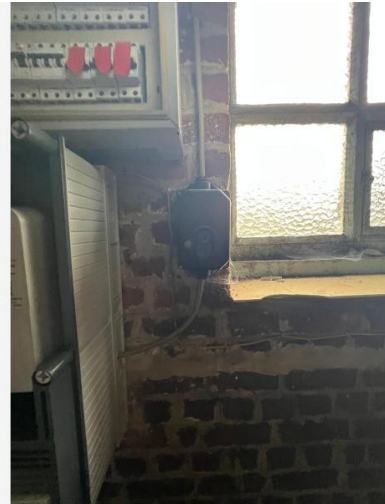
Het asbestmateriaal valt onder de mijlpaal van 2040.

Eindbeoordeling materiaalrisico

Verhoogd materiaalrisico en/of verhoogde kans op vezelvrijgave

<b>Gebondenheid</b>	Categorie 1: hechtgebonden in oorsprong
<b>Asbestsoort (vezeltype)</b>	Crocidoliet aanwezig
<b>Asbestconcentratie</b>	Laag (< 50%)
<b>Afschermingsgraad van het gehele materiaal</b>	Geheel of deels vrij aan de binnenlucht, maar geen contact met binnenluchtstromen
<b>Toestand van het materiaal</b>	Licht beschadigd, licht verweerd. Intacte calciumsilicaatplaat of materiaal met categorie 3-gebondenheid

Beschrijving	Bakeliet schakelkast
Omgeving	Binnen
Primaire drager	Communicatie en elektrische infrastructuur en uitrusting
Asbestmateriaal	Plaat, paneel, tablet - Type Bakeliet
Bindmiddel van asbestmateriaal	Kunststof of -hars
Gebondenheid op basis van bindmiddel	Hecht
Hoeveelheid (oppervlakte - dikte - aantal)	<ul style="list-style-type: none"> <li>• 0,10 m<sup>2</sup> - 1,00 cm - 1 stuk</li> </ul>
Totaal volume	0,001 m <sup>3</sup>
Eenvoudig bereikbaar	Ja
Bevestigingswijze	<ul style="list-style-type: none"> <li>• Geschroefd</li> </ul>
Identificatiemethode	<p>De asbestdeskundige beoordeelt het materiaal als asbestverdacht en dus asbesthoudend, en dit zonder monstername.</p> <p>Motivatie: De monstername brengt andere schade aan dan schade die inherent is aan de monstername.</p>
Destructieve handeling voor identificatie	Nee
Opmerking	De hoeveelheid is een zo nauwkeurig mogelijke opmeting. Hieraan kunnen evenwel geen rechten worden ontleend. Monstername niet uitgevoerd wegens risico op beschadiging van een elektrisch component en mogelijke blootstelling aan spanning of storingen in de elektrische installatie.

Verwijderen

- Zorg voor een veilig beheer. Vermijd het beschadigen van het asbestmateriaal. Controleer de toestand jaarlijks op wijzigingen.
- Voer bijkomende staalname(s) uit.

- Eenvoudige handelingen: mag via doe-het-zelf of door werknemer(s) met opleidingsattest eenvoudige handelingen  
Deze toepassing kan door een aannemer die over een opleidingsattest eenvoudige handelingen beschikt of door een particulier (doe-het-zelf), verwijderd worden indien er geen verhoogd risico op vrijgave van asbestvezels (max. concentratie 0,01 vezels/cm<sup>3</sup> - CODEX Art. VI.3-54) ontstaat en de toepassing voorafgaand wordt gefixeerd/bevochtigd; de individuele elementen zonder machinale werktuigen (boormachine, slijpschijf, hogedrukreiniger,...) en zonder breken of gooien een voor een losgemaakt worden; en ten slotte dubbel en luchtdicht verpakt weggevoerd worden naar een erkend afvalpunt (recyclagepark).

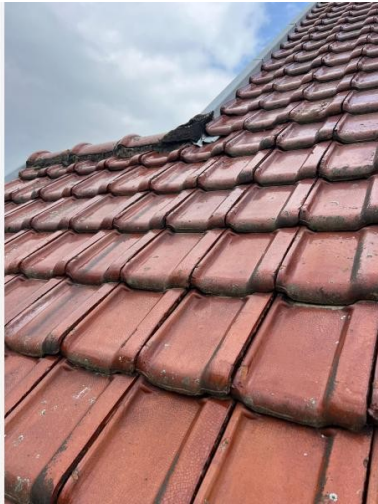
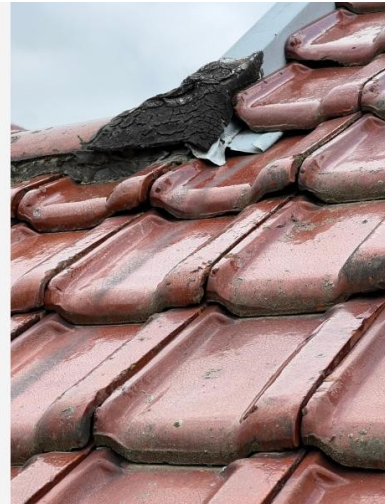
Het asbestmateriaal valt onder de mijlpaal van 2040.

Eindbeoordeling materiaalrisico	Verhoogd materiaalrisico en/of verhoogde kans op vezelvrijgave
---------------------------------	--

Gebondenheid	Categorie 1: hechtgebonden in oorsprong
Asbestsoort (vezeltype)	Crocidoliet aanwezig
Asbestconcentratie	Laag (< 50%)
Afschermingsgraad van het gehele materiaal	Geheel of deels vrij aan de buitenlucht, maar geen contact met binnenlucht
Toestand van het materiaal	Matig beschadigd, matig verweerd

Beschrijving	Roofing aan dakpannen
Omgeving	Buiten
Primaire drager	Plat dak
Asbestmateriaal	Dak- en gevelbekleding - Roofing
Bindmiddel van asbestmateriaal	Bitumen (roofing, teer, asfalt)
Gebondenheid op basis van bindmiddel	Hecht
Hoeveelheid (oppervlakte - aantal)	<ul style="list-style-type: none"><li>• 0,20 m<sup>2</sup> - 2 stuks</li></ul>
Totale oppervlakte	0,40 m <sup>2</sup>
Eenvoudig bereikbaar	Ja
Bevestigingswijze	<ul style="list-style-type: none"><li>• Verlijmd, ingegoten, versmeerd</li></ul>
Identificatiemethode	<p>De asbestdeskundige beoordeelt het materiaal als asbestverdacht en dus asbesthoudend, en dit zonder monstername.</p> <p>Motivatie: Er is een onderzoeksbeperking die monstername verhindert; De ruimte of het materiaal bevindt zich hoger dan 3,5 meter vanaf een vaste ondergrond.</p>
Destructieve handeling voor identificatie	Nee

Verwijderen

- Zorg voor een veilig beheer. Vermijd het beschadigen van het asbestmateriaal. Controleer de toestand jaarlijks op wijzigingen.
- Voer bijkomende staalname(s) uit.

- Eenvoudige handelingen: mag via doe-het-zelf of door werknemer(s) met opleidingsattest eenvoudige handelingen  
Deze toepassing kan door een aannemer die over een opleidingsattest eenvoudige handelingen beschikt of door een particulier (doe-het-zelf), verwijderd worden indien er geen verhoogd risico op vrijgave van asbestvezels (max. concentratie 0,01 vezels/cm<sup>3</sup> - CODEX Art. VI.3-54) ontstaat en de toepassing voorafgaand wordt gefixeerd/bevochtigd; de individuele elementen zonder machinale werktuigen (boormachine, slijpschijf, hogedrukreiniger,...) en zonder breken of gooien een voor een losgemaakt worden; en ten slotte dubbel en luchtdicht verpakt weggevoerd worden naar een erkend afvalpunt (recyclagepark).

- Eenvoudige handelingen: enkel door erkend asbestverwijderaar  
Indien bovenstaande criteria worden overschreden:

Deze toepassing kan enkel door een erkende asbestverwijderaar verwijderd worden omdat er hier automatisch een verhoogd risico op vrijgave van asbestvezels (max. concentratie 0,01 vezels/cm<sup>3</sup> - CODEX - Art. VI.3-54) ontstaat. (Bron: VLAREM II: 6.4.0.1 par1, par2 en par3). Een erkend asbestverwijderaar moet ingeschakeld worden voor deze toepassingen die niet (kunnen) worden verwijderd door de couveuzemethode, door hermetische zone of door de materialen beschreven in Vlarem II, art. 6.4.0.1 par2. (Bron: Leidraad bij het Inspectieprotocol)

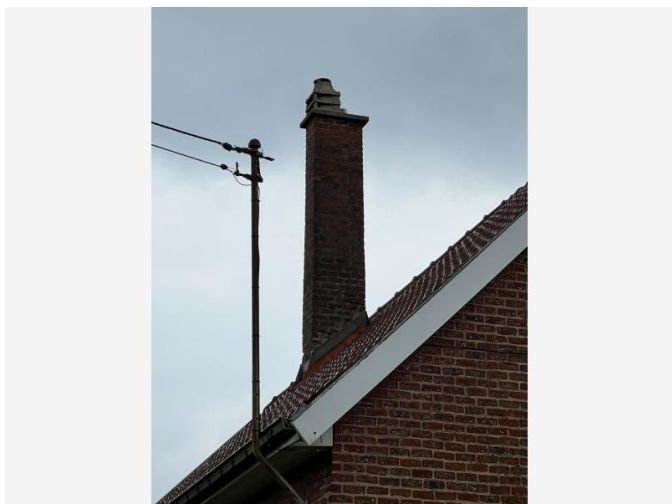
**Reden:** Het te onderzoeken materiaal situeert zich hoger dan 3,50 m te rekenen vanaf een veilige ondergrond

**Uitleg van de asbestdeskundige:** De binnenkant van de schouw is niet waarneembaar. De schouw bevat binnenin mogelijk een asbestcement rookgaskanaal. Laat dit onderzoeken bij eventuele werken.

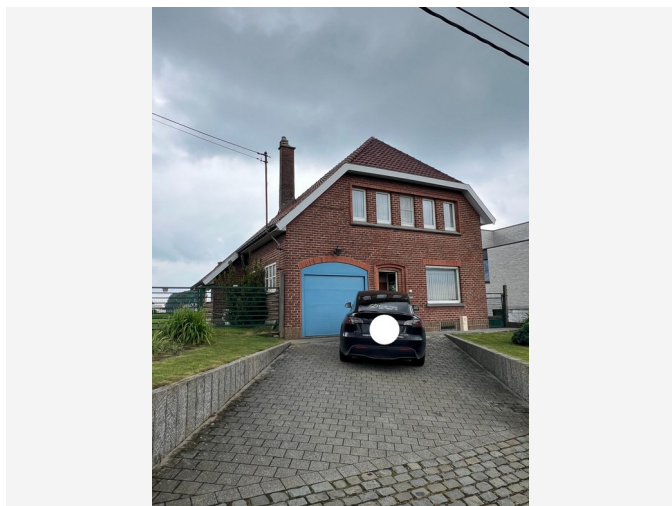
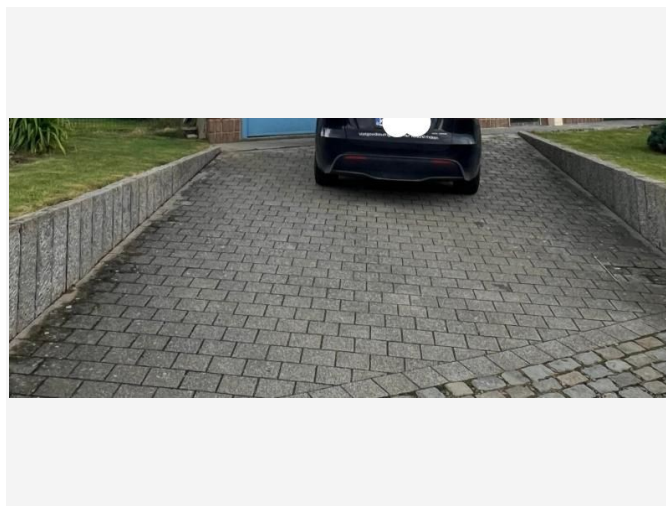
## Fiche 4: Verheven garagetoegang

Geen waarneembare asbestverdachte materialen aangetroffen.

Basis voor advies	De asbestdeskundige beoordeelt het materiaal als niet-asbestverdacht.
-------------------	---

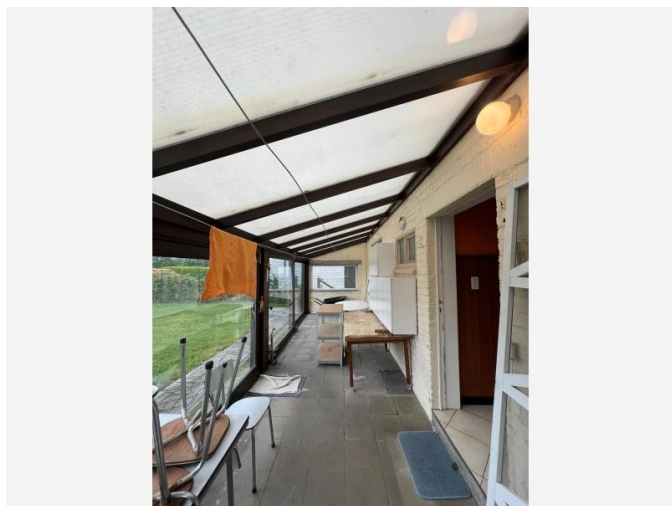
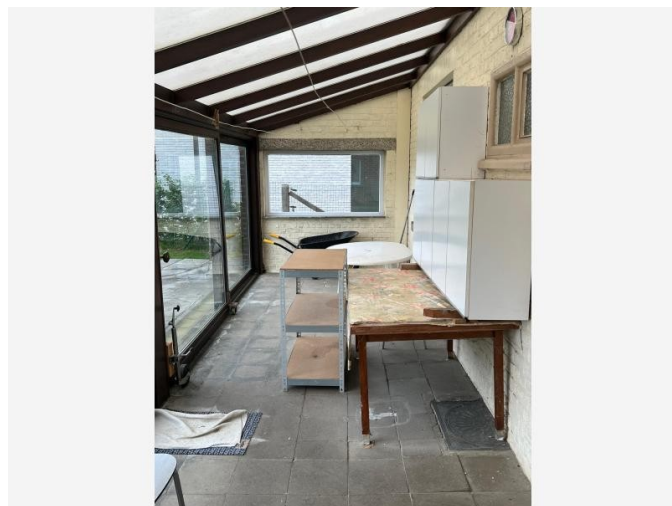
Geen waarneembare asbestverdachte materialen aangetroffen.

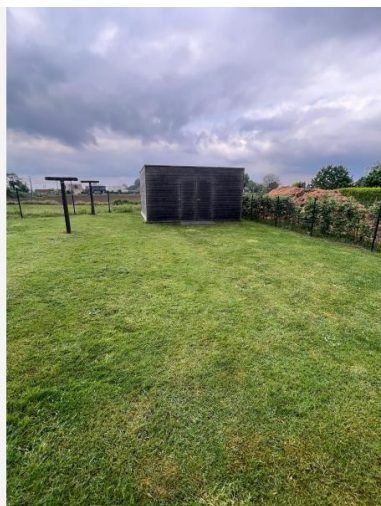
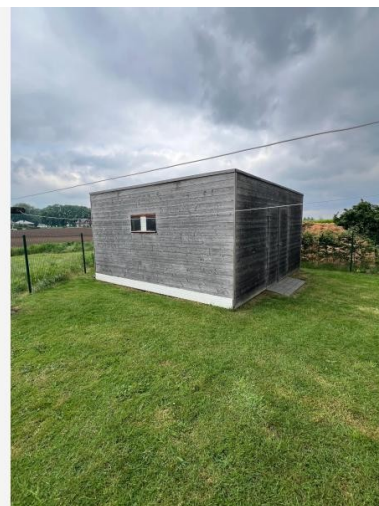
Geen waarneembare asbestverdachte materialen aangetroffen.

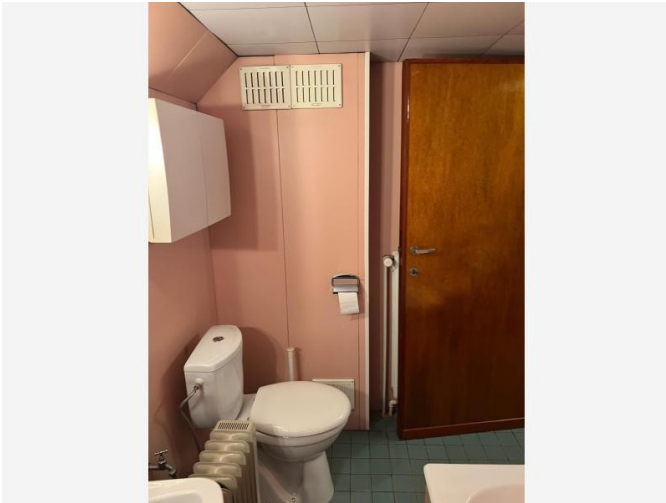
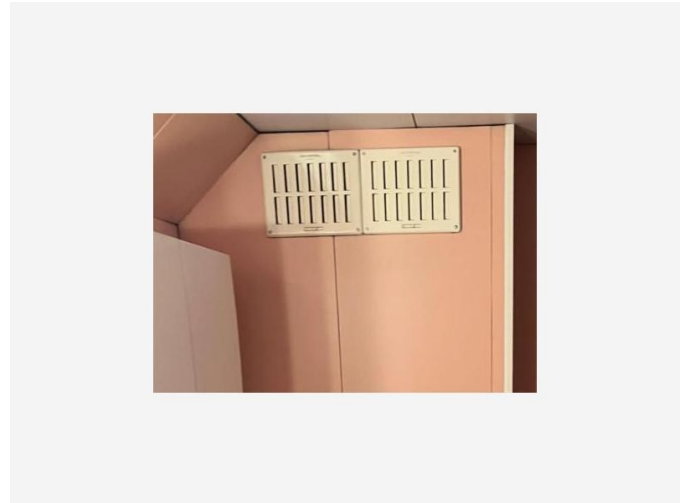
De ventilatiekanalen zijn niet waarneembaar. Het is niet uitgesloten dat ze asbestverdacht zijn.

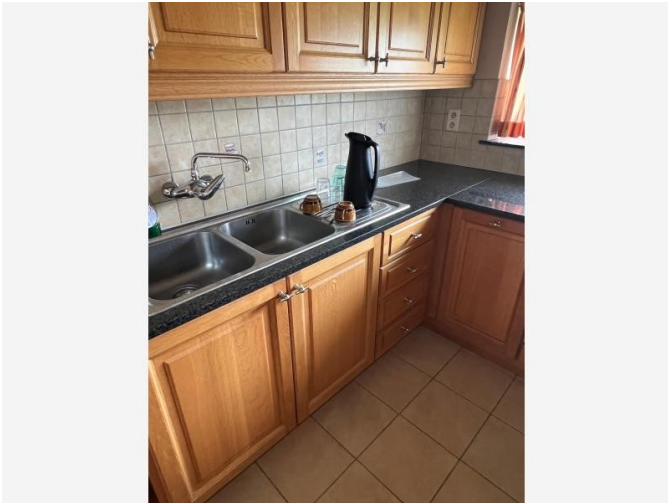
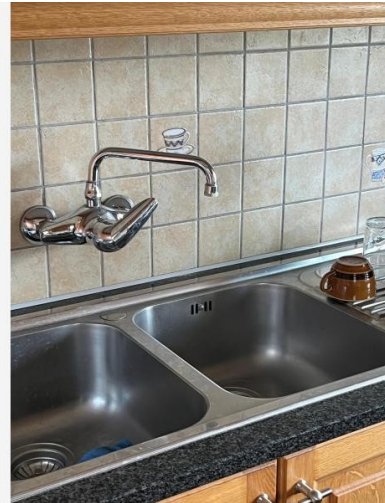
Faiencetegels zijn mogelijk gelijmd met asbesthoudende lijm. Bij werken, laat dit controleren.

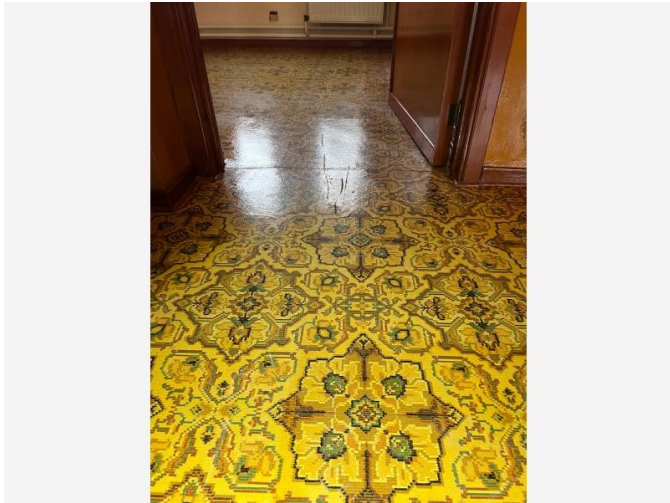
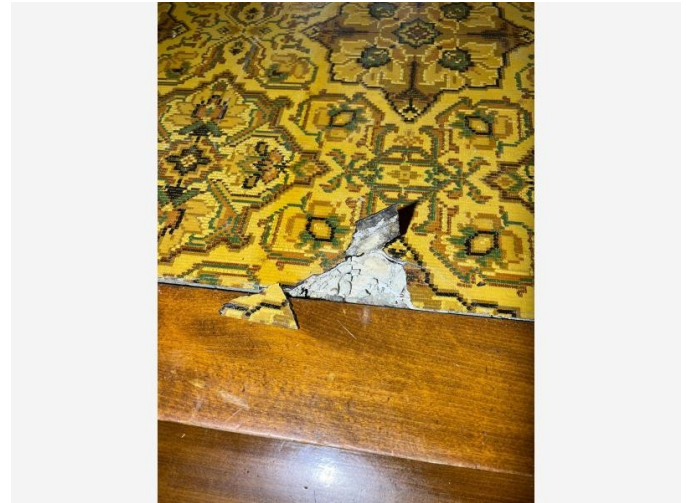
Geen asbest

#	Type	Referentie	Resultaat
9.1	Puntmonster	03	Geen asbest

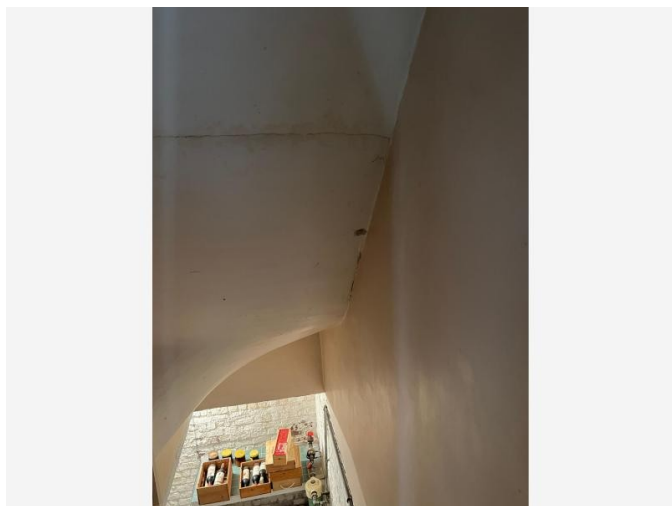
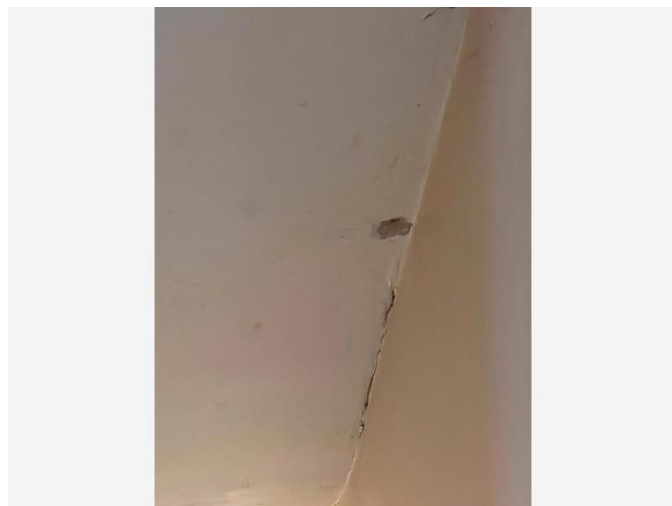
Geen asbest

#	Type	Referentie	Resultaat
10.1	Mengmonster	01	Geen asbest

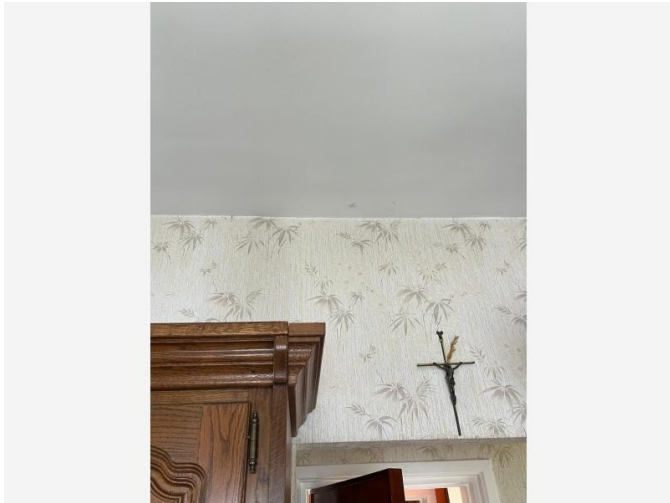
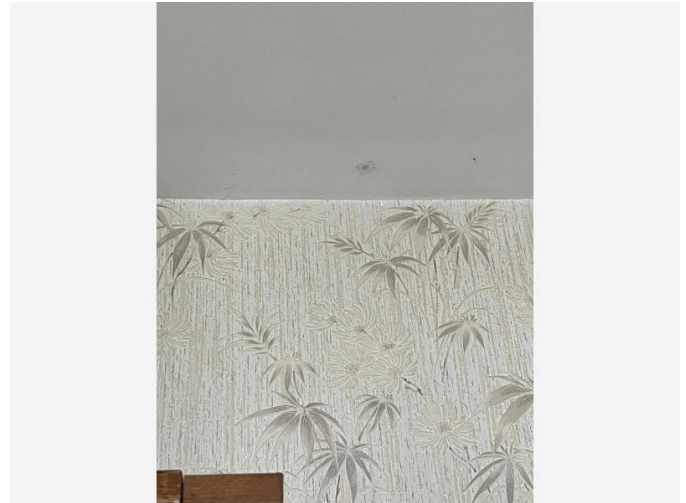
# Fiche 11: Pleisterwerk plafonds

Geen asbest

#	Type	Referentie	Resultaat
11.1	Mengmonster	02	Geen asbest

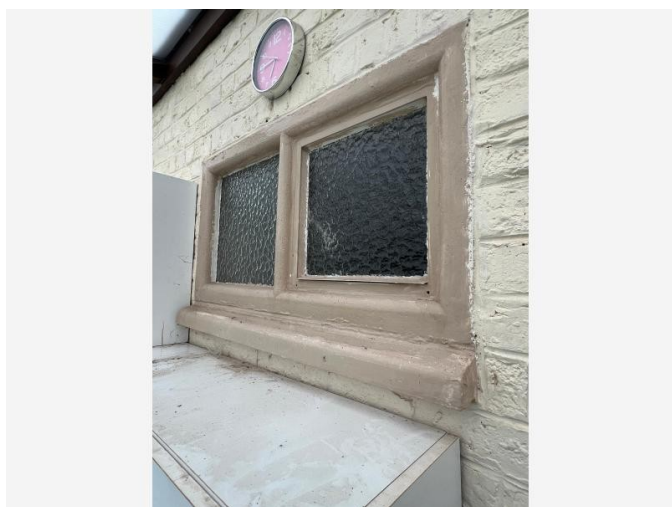
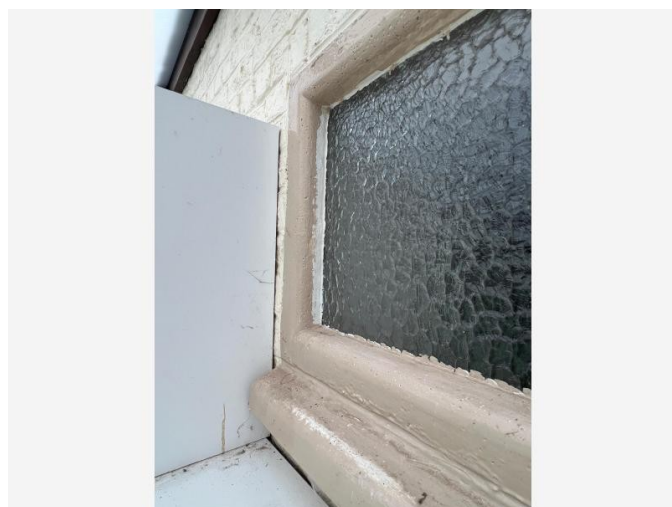
### Fiche 12: Mastiek

Beschrijving	Notitie	Terug te vinden op plannen
Fiche 12: Mastiek	Er is geen asbestverdachte mastiek aanwezig.	-

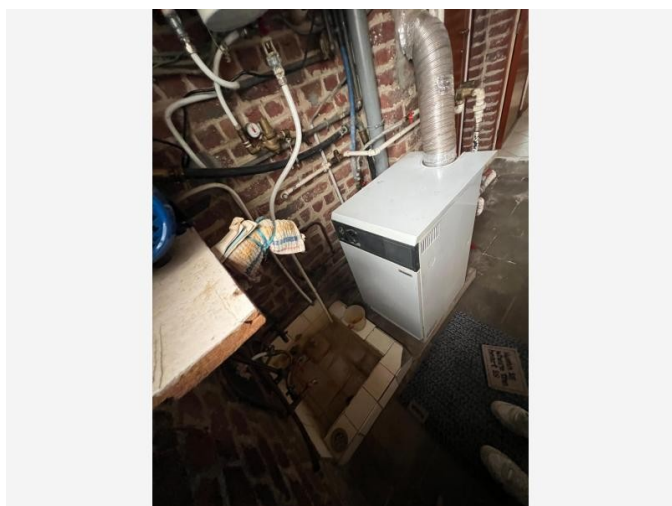
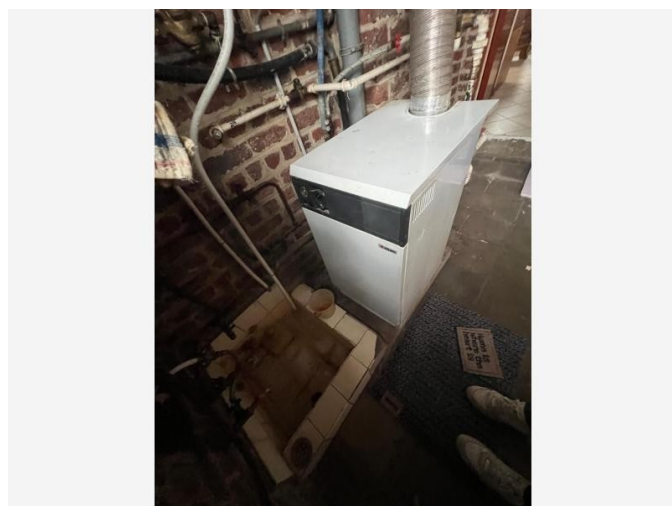
### Fiche 13: Oude CV-ketel

Beschrijving	Notitie	Terug te vinden op plannen
Fiche 13: Oude CV-ketel	De CV-ketel bevat mogelijk asbesthoudende pakkingen en/of elementen. Laat ze onderzoeken bij onderhoud of vervanging.	-
