Asbestinventarisatetest

Drogenbosstraat 40, 1600 Sint-Pieters-Leeuw

Attestnummer : 20260515-000068.000

Uitgegeven op : 15.05.2026

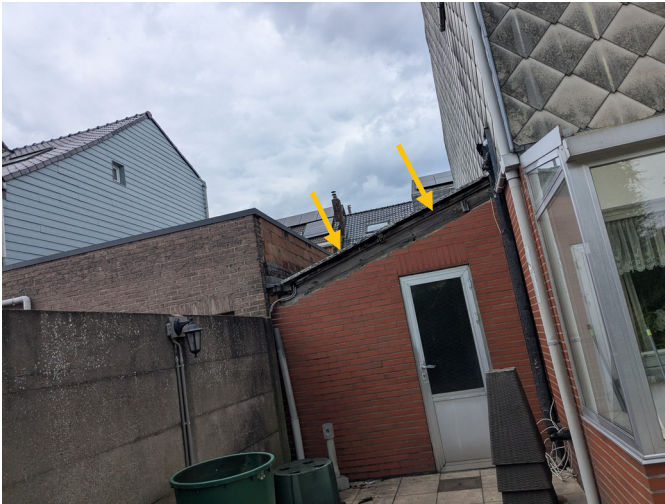
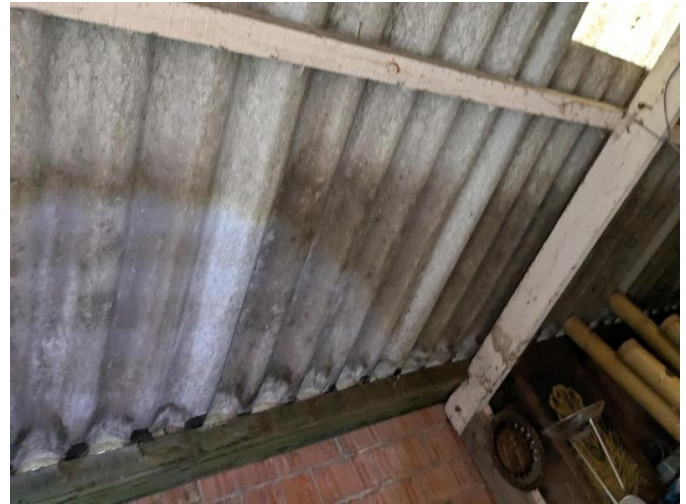
Hoog materiaalrisico en/of hoge kans op vezelvrijgave

Gebondenheid	Categorie 1: hechtgebonden in oorsprong
Asbestsoort (vezeltype)	Crocidoliet aanwezig
Asbestconcentratie	Laag (< 50%)
Afschermingsgraad van het gehele materiaal	Geheel of deels vrij aan de binnenlucht, maar geen contact met binnenluchtstromen
Toestand van het materiaal	Matig beschadigd, matig verweerd

Beschrijving	Garage schuin dak bestaande uit golfplaten
Omgeving	Grenst aan binnen- en buitenlucht
Primaire drager	Schuin dak
Asbestmateriaal	Dak- en gevelbekleding - Golfplaat
Bindmiddel van asbestmateriaal	Cement
Gebondenheid op basis van bindmiddel	Hecht
Hoeveelheid (oppervlakte - aantal)	<ul style="list-style-type: none">• 37,00 m² - 1 stuk
Totale oppervlakte	37,00 m ²
Eenvoudig bereikbaar	Ja
Bevestigingswijze	<ul style="list-style-type: none">• Geklemd• Geschroefd
Identificatiemethode	De asbestdeskundige beoordeelt het materiaal als asbesthoudend, en dit zonder monsternamen.
Destructieve handeling voor identificatie	Nee
Opmerking	De hoeveelheid is een schatting. Hieraan kunnen evenwel geen rechten worden ontleend.

- Verwijder dit asbestmateriaal zo snel mogelijk. Volg de toestand goed op.
- Hemelwater dat afspoelt van asbestcement daken of gevels kan asbestdeeltjes bevatten. Gebruik het enkel voor gesloten circuits (bv. spoelen toiletten). Reinig na het vervangen van het dak of de gevel de dakgoten en regenwaterput of -ton om asbesthoudend sediment of slib te verwijderen
- Voer bijkomende staalname(s) uit.

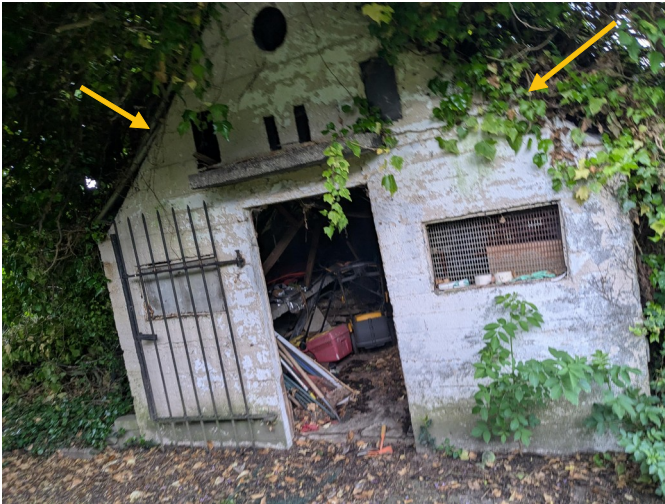
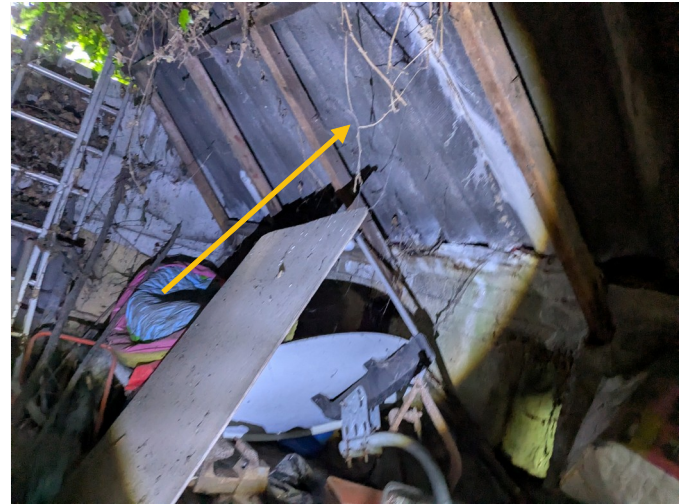
Hoog materiaalrisico en/of hoge kans op vezelvrijgave

Gebondenheid	Categorie 1: hechtgebonden in oorsprong
Asbestsoort (vezeltype)	Crocidoliet aanwezig
Asbestconcentratie	Laag (< 50%)
Afschermingsgraad van het gehele materiaal	Geheel of deels vrij aan de binnenlucht, maar geen contact met binnenluchtstromen
Toestand van het materiaal	Zwaar beschadigd, zwaar verweerd

Beschrijving	Schuin dak tuinhuis bestaande uit golfplaten
Omgeving	Buiten
Primaire drager	Schuin dak
Asbestmateriaal	Dak- en gevelbekleding - Golfplaat
Bindmiddel van asbestmateriaal	Cement
Gebondenheid op basis van bindmiddel	Hecht
Hoeveelheid (oppervlakte - aantal)	<ul style="list-style-type: none">• 20,00 m² - 1 stuk
Totale oppervlakte	20,00 m ²
Eenvoudig bereikbaar	Ja
Bevestigingswijze	<ul style="list-style-type: none">• Geklemd• Geschroefd
Identificatiemethode	De asbestdeskundige beoordeelt het materiaal als asbesthoudend, en dit zonder monsternamen.
Destructieve handeling voor identificatie	Nee
Opmerking	De hoeveelheid is een schatting. Hieraan kunnen evenwel geen rechten worden ontleend.

- Verwijder dit asbestmateriaal zo snel mogelijk. Volg de toestand goed op.
- Hemelwater dat afspoelt van asbestcement daken of gevels kan asbestdeeltjes bevatten. Gebruik het enkel voor gesloten circuits (bv. spoelen toiletten). Reinig na het vervangen van het dak of de gevel de dakgoten en regenwaterput of -ton om asbesthoudend sediment of slib te verwijderen
- Voer bijkomende staalname(s) uit.

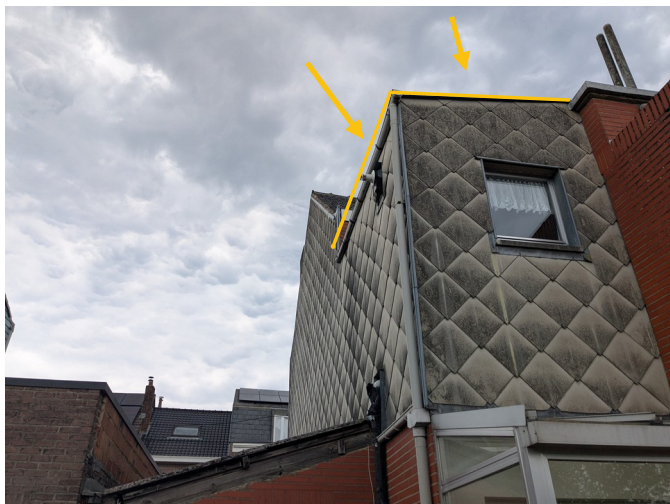
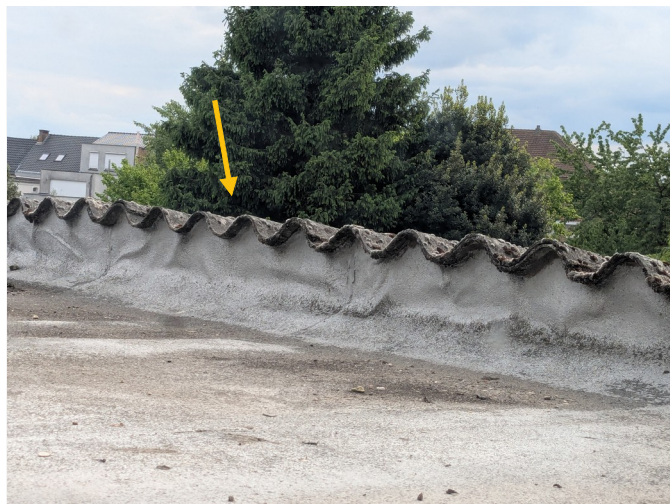
Beschrijving	Dak bestaande uit golfplaten achterbouw +1
Omgeving	Buiten
Primaire drager	Schuin dak
Asbestmateriaal	Dak- en gevelbekleding - Golfplaat
Bindmiddel van asbestmateriaal	Cement
Gebondenheid op basis van bindmiddel	Hecht
Hoeveelheid (oppervlakte - aantal)	<ul style="list-style-type: none">• 25,00 m² - 1 stuk
Totale oppervlakte	25,00 m ²
Eenvoudig bereikbaar	Ja
Bevestigingswijze	<ul style="list-style-type: none">• Geklemd• Geschroefd
Identificatiemethode	De asbestdeskundige beoordeelt het materiaal als asbesthoudend, en dit zonder monsternamen.
Destructieve handeling voor identificatie	Nee
Opmerking	De hoeveelheid is een schatting. Hieraan kunnen evenwel geen rechten worden ontleend.

- Verwijder dit asbestmateriaal zo snel mogelijk. Volg de toestand goed op.
- Hemelwater dat afspoelt van asbestcement daken of gevels kan asbestdeeltjes bevatten. Gebruik het enkel voor gesloten circuits (bv. spoelen toiletten). Reinig na het vervangen van het dak of de gevel de dakgoten en regenwaterput of -ton om asbesthoudend sediment of slib te verwijderen
- Voer bijkomende staalname(s) uit.

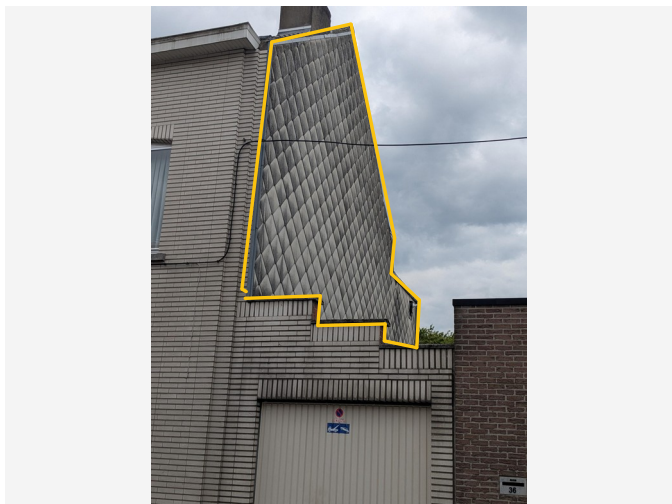
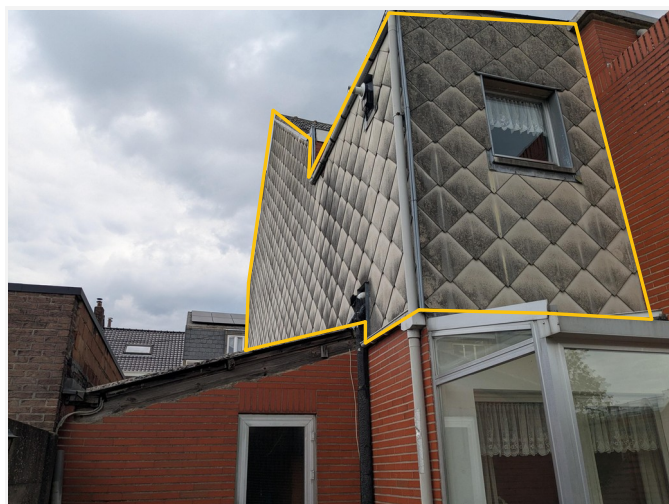
Beschrijving	Rechteregevel en deel achtergevel met leien
Omgeving	Buiten
Primaire drager	Wand buitenschil
Asbestmateriaal	Dak- en gevelbekleding - Lei, shingle
Bindmiddel van asbestmateriaal	Cement
Gebondenheid op basis van bindmiddel	Hecht
Hoeveelheid (oppervlakte - aantal)	<ul style="list-style-type: none">• 119,00 m² - 1 stuk
Totale oppervlakte	119,00 m ²
Eenvoudig bereikbaar	Ja
Bevestigingswijze	<ul style="list-style-type: none">• Genageld, geniet
Identificatiemethode	De asbestdeskundige beoordeelt het materiaal als asbesthoudend, en dit zonder monsternamen.
Destructieve handeling voor identificatie	Nee
Opmerking	De hoeveelheid is een schatting. Hieraan kunnen evenwel geen rechten worden ontleend.

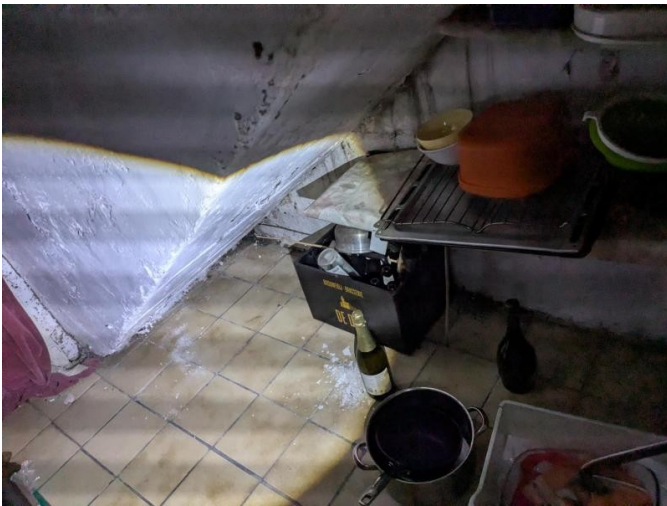
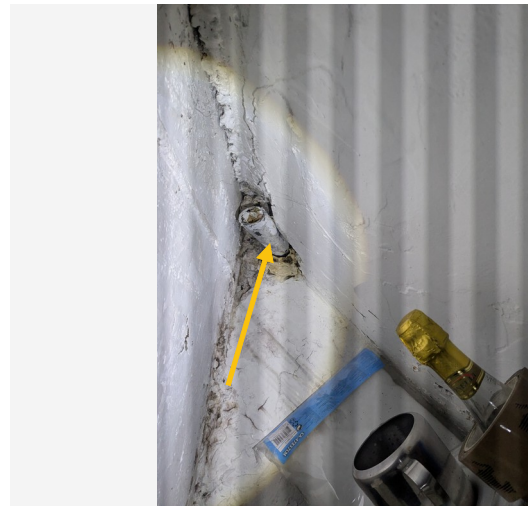
Beschrijving	Cementbuis
Omgeving	Binnen
Primaire drager	Schacht-koker (technisch)
Asbestmateriaal	Buis, koker, leiding, pijp, doorvoer
Bindmiddel van asbestmateriaal	Cement
Gebondenheid op basis van bindmiddel	Hecht
Hoeveelheid (lengte - omtrek - dikte - aantal)	<ul style="list-style-type: none">• 0,30 m - 13,00 cm - 0,50 cm - 1 stuk
Totaal volume	< 0,001 m ³
Eenvoudig bereikbaar	Ja
Bevestigingswijze	<ul style="list-style-type: none">• Geklemd• Verlijmd, ingegoten, versmeerd
Identificatiemethode	De asbestdeskundige beoordeelt het materiaal als asbesthoudend, en dit zonder monsternamen.
Destructieve handeling voor identificatie	Nee
Opmerking	De precieze lengte is onbekend.

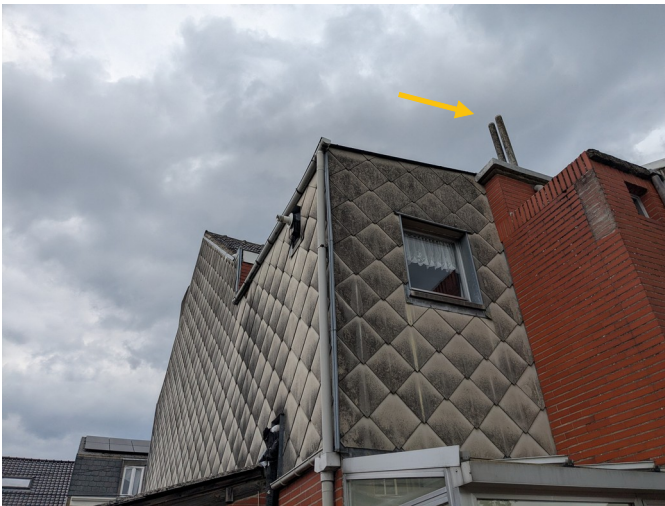
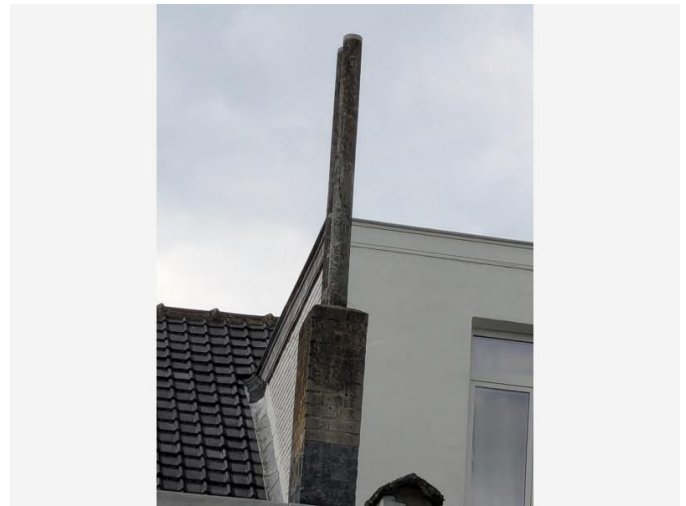
Beschrijving	Schouwen achteraan uit asbest
Omgeving	Buiten
Primaire drager	HVAC infrastructuur en uitrusting
Asbestmateriaal	Rookgaskanaal
Bindmiddel van asbestmateriaal	Cement
Gebondenheid op basis van bindmiddel	Hecht
Hoeveelheid (lengte - omtrek - dikte - aantal)	<ul style="list-style-type: none">• 8,00 m - 63,00 cm - 2,00 cm - 1 stuk
Totaal volume	0,101 m ³
Eenvoudig bereikbaar	Ja
Bevestigingswijze	<ul style="list-style-type: none">• Verlijmd, ingegoten, versmeerd
Identificatiemethode	De asbestdeskundige beoordeelt het materiaal als asbesthoudend, en dit zonder monsternamen.
Destructieve handeling voor identificatie	Nee
Opmerking	De hoeveelheid is een schatting. Hieraan kunnen evenwel geen rechten worden ontleend.

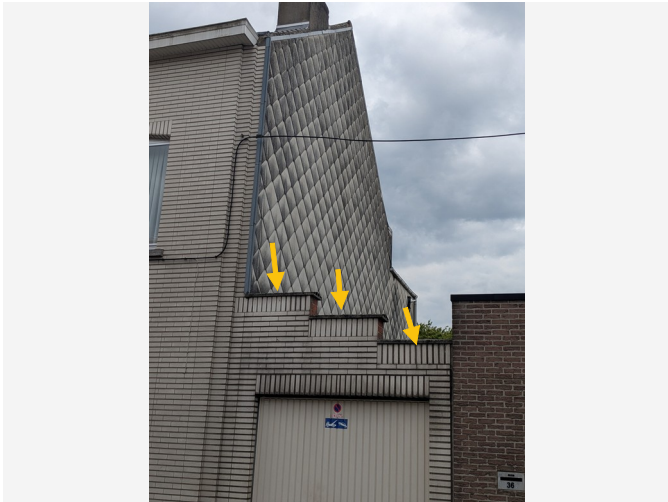
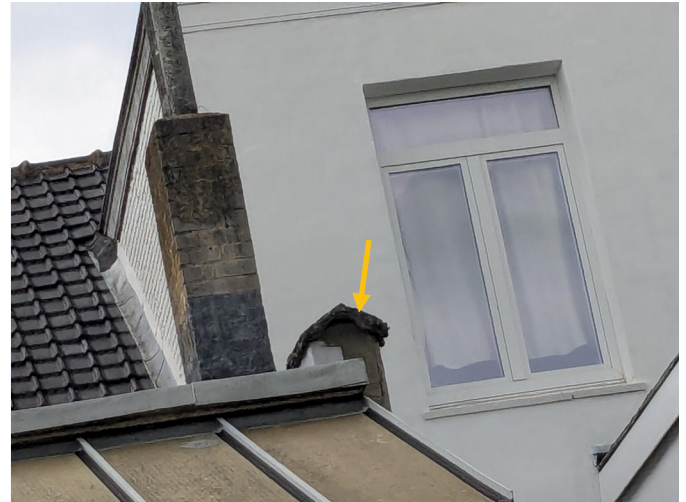
Fiche 8: Deksteen vooraan aan garage en aan schouwen achteraan met gebuur

Beschrijving	Deksteen vooraan aan garage en aan schouwen achteraan met gebuur
Omgeving	Buiten
Primaire drager	Wand vrijstaand (scheidingsmuur, ...)
Asbestmateriaal	Deksteen, muurkap - Hol
Bindmiddel van asbestmateriaal	Cement
Gebondenheid op basis van bindmiddel	Hecht
Hoeveelheid (oppervlakte - dikte - aantal)	<ul style="list-style-type: none">• 0,90 m² - 5,00 cm - 1 stuk
Totaal volume	0,045 m ³
Eenvoudig bereikbaar	Ja
Bevestigingswijze	<ul style="list-style-type: none">• Verlijmd, ingegoten, versmeerd
Identificatiemethode	De asbestdeskundige beoordeelt het materiaal als asbesthoudend, en dit zonder monsternamen.
Destructieve handeling voor identificatie	Nee
Opmerking	De hoeveelheid is een schatting. Hieraan kunnen evenwel geen rechten worden ontleend.

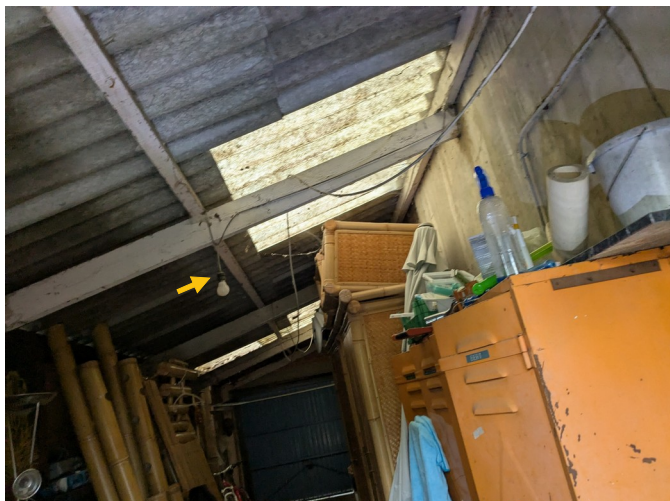
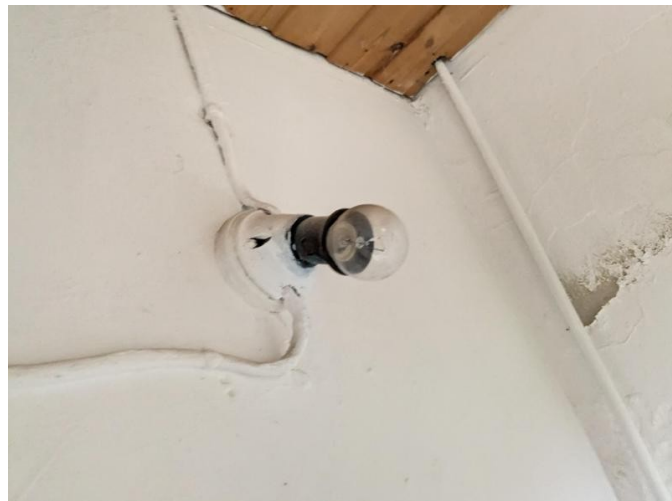
Fiche 10: Bakeliet schakelaars/stopcontacten/lampsokkels

Beschrijving	Bakeliet schakelaars/stopcontacten/lampsokkels
Omgeving	Binnen
Primaire drager	Communicatie en elektrische infrastructuur en uitrusting
Asbestmateriaal	Plaat, paneel, tablet - Type Bakeliet
Bindmiddel van asbestmateriaal	Kunststof of -hars
Gebondenheid op basis van bindmiddel	Hecht
Hoeveelheid (oppervlakte - dikte - aantal)	<ul style="list-style-type: none"> • 0,10 m² - 1,00 cm - 1 stuk
Totaal volume	0,001 m ³
Eenvoudig bereikbaar	Ja
Bevestigingswijze	<ul style="list-style-type: none"> • Geschroefd
Identificatiemethode	<p>De asbestdeskundige beoordeelt het materiaal als asbestverdacht en dus asbesthoudend, en dit zonder monstername.</p> <p>Motivatie: De monstername brengt andere schade aan dan schade die inherent is aan de monstername.</p>
Destructieve handeling voor identificatie	Nee
Opmerking	De hoeveelheid is een schatting. Hieraan kunnen evenwel geen rechten worden ontleend. Monstername niet uitgevoerd wegens risico op beschadiging van een elektrisch component en mogelijke blootstelling aan spanning of storingen in de elektrische installatie.

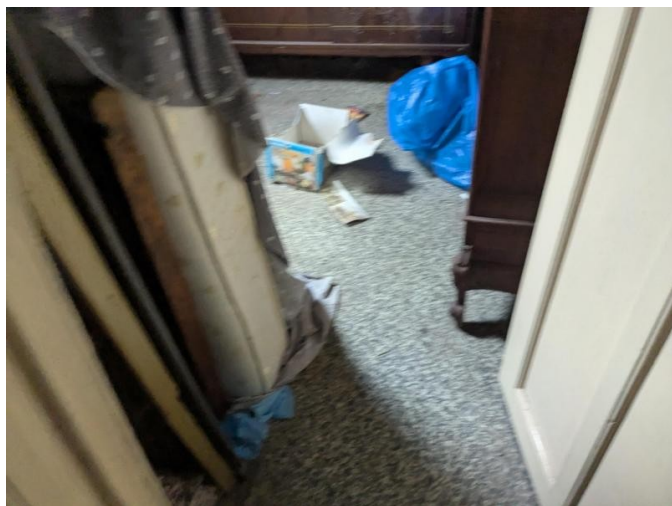
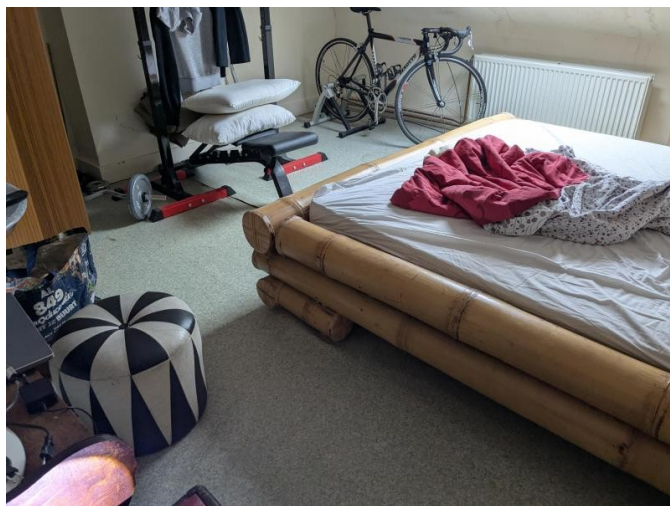
Fiche 18: Vloerzeil tweede verdieping

Beschrijving	Vloerzeil tweede verdieping
Omgeving	Binnen
Primaire drager	Vloer
Bindmiddel van materiaal	Karton - papier - viltachtig
Gebondenheid op basis van bindmiddel	Niet-hechtgebonden
Hoeveelheid (oppervlakte - aantal)	<ul style="list-style-type: none">• 50,00 m² - 1 stuk
Totale oppervlakte	50,00 m ²
Identificatiemethode	Een monstername door de asbestdeskundige met laboanalyse door een asbestlabo.
Destructieve handeling voor identificatie	Nee
Opmerking	De hoeveelheid is een schatting. Hieraan kunnen evenwel geen rechten worden ontleend.

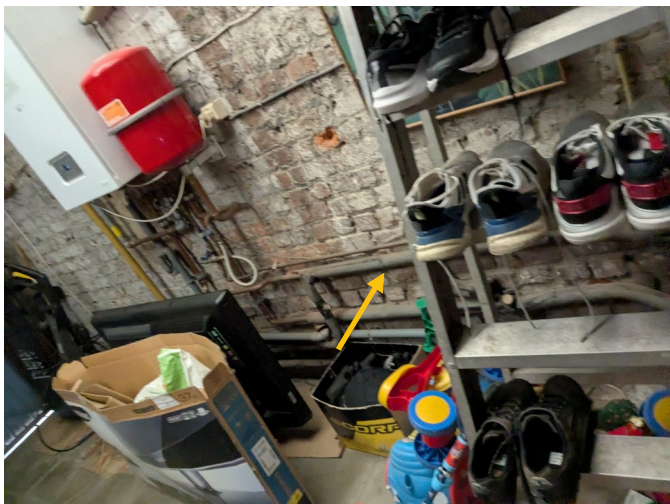
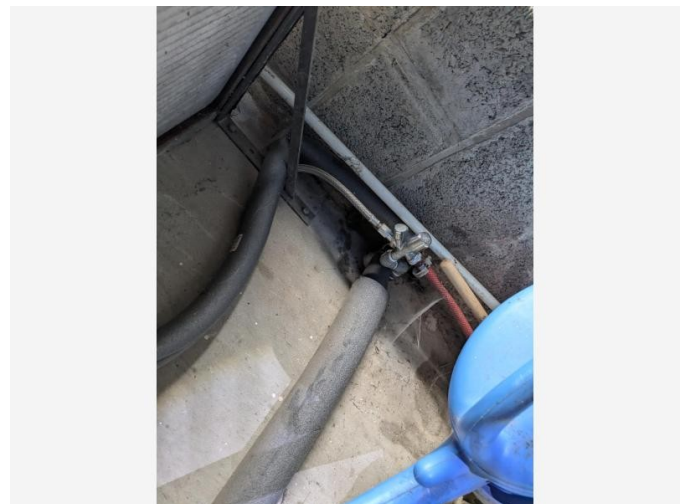
Beschrijving	Notitie	Terug te vinden op plannen
Fiche 22: Leidingisolatie (niet verdacht)	De leidingisolatie is niet-asbestverdacht.	Plan 1.1: plan gelijkvloers
Fiche 23: Geen asbestverdacht onderdak aangetroffen	Het onderdak is een doek en bevat aldus geen asbest.	Plan 1.6: luchtfoto perceel
Fiche 24: Kit aan de ramen	De kit aan de ramen is niet asbestverdacht. Alle ramen werden gecontroleerd.	Plan 1.1: plan gelijkvloers Plan 1.2: plan eerste verdieping
Fiche 25: CV-ketel uit 2013 (niet verdacht)	De CV-ketel (dichtingen, isolerend materiaal) is niet asbestverdacht.	Plan 1.1: plan gelijkvloers
