Asbestinventarisatetest

Dodeweg 33, 1500 Halle

Attestnummer : 20260519-000520.000

Uitgegeven op : 19.05.2026

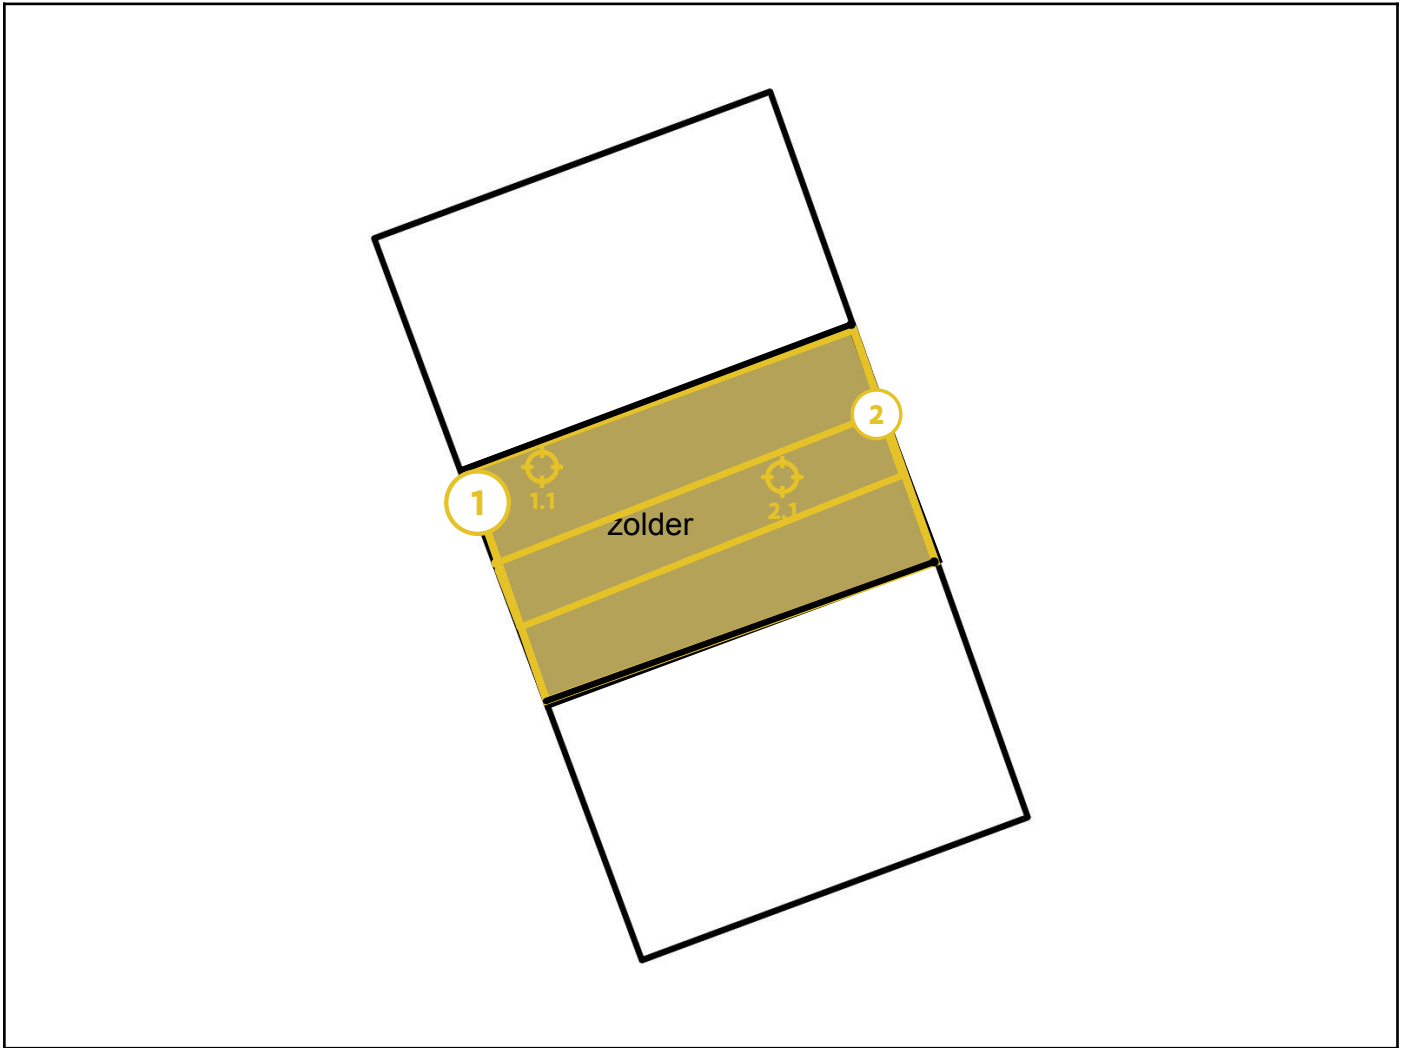
Plan 1.6: Plan zolder

Beschrijving	Type	Actie
1. Onderdak type Menuiserite (roze)	Asbestmateriaal	Zorgvuldig beheren
1.1 Code: 04	Puntmonster	-
2. Onderdak type Menuiserite (grijs)	Asbestmateriaal	Zorgvuldig beheren
2.1 Code: 03	Puntmonster	-

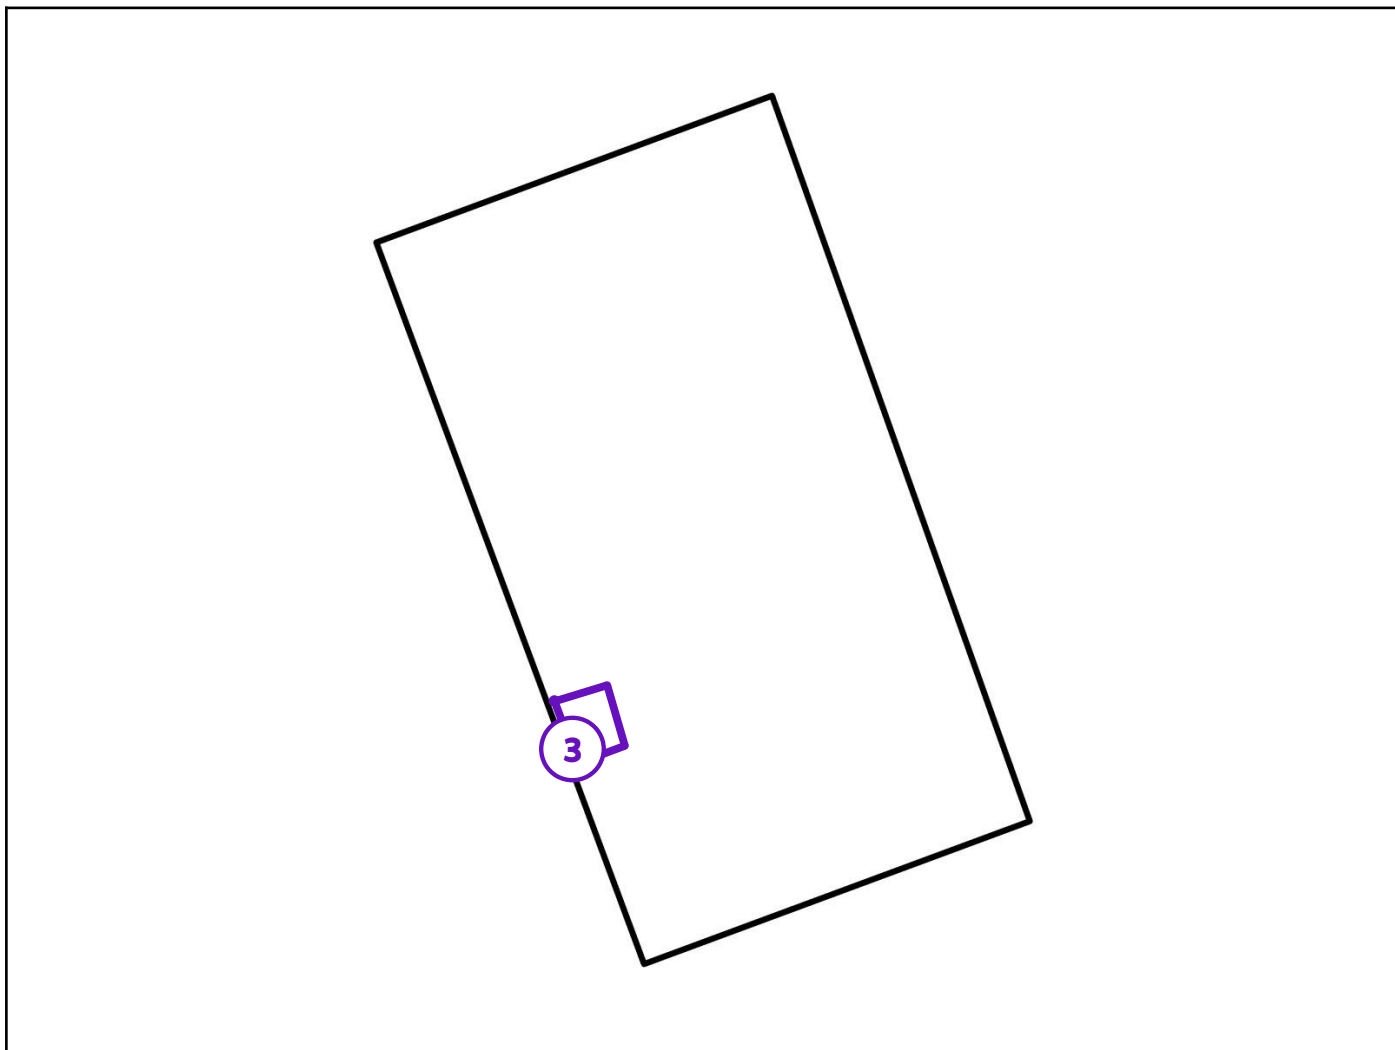
Plan 1.7: woning met aanhorigheden plan

Beschrijving	Type	Actie
3. Schouw	Beperking	-

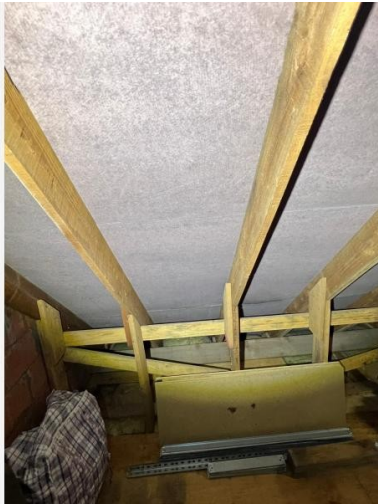
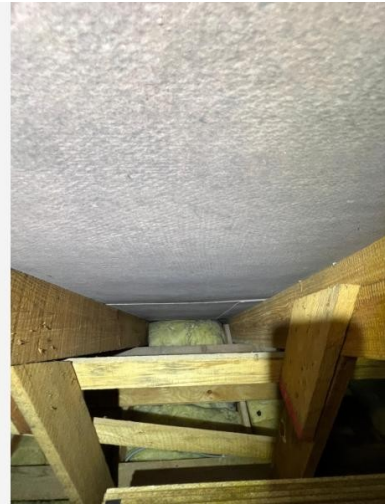
Het asbestmateriaal valt onder de mijlpaal van 2040.

Eindbeoordeling materiaalrisico	Laag materiaalrisico en/of verlaagde kans op vezelvrijgave
---------------------------------	--

#	Type	Referentie	Resultaat
1.1	Puntmonster	04	Chrysotiel

Beschrijving	Onderdak type Menuiserite (roze)
Omgeving	Binnen
Primaire drager	Schuin dak
Asbestmateriaal	Plaat, paneel, tablet - Type Menuiserite
Bindmiddel van asbestmateriaal	Cement
Gebondenheid op basis van bindmiddel	Hecht
Hoeveelheid (oppervlakte - dikte - aantal)	<ul style="list-style-type: none">• 40,00 m² - 1,50 cm - 1 stuk
Totaal volume	0,60 m ³
Eenvoudig bereikbaar	Ja
Bevestigingswijze	<ul style="list-style-type: none">• Geklemd• Genageld, geniet
Identificatiemethode	Een monstername door de asbestdeskundige met laboanalyse door een asbestlabo.
Destructieve handeling voor identificatie	Nee
Opmerking	De hoeveelheid is een zo nauwkeurig mogelijke opmeting. Hieraan kunnen evenwel geen rechten worden ontleend.

- Zorg voor een veilig beheer. Vermijd het beschadigen van het asbestmateriaal. Controleer de toestand jaarlijks op wijzigingen.

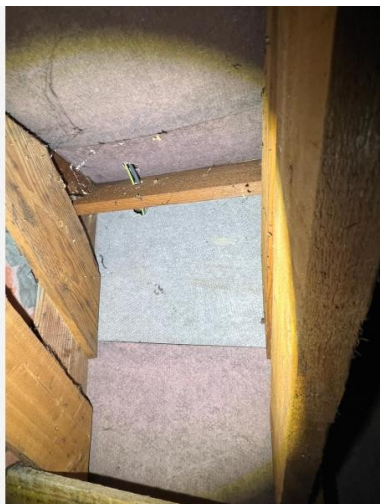
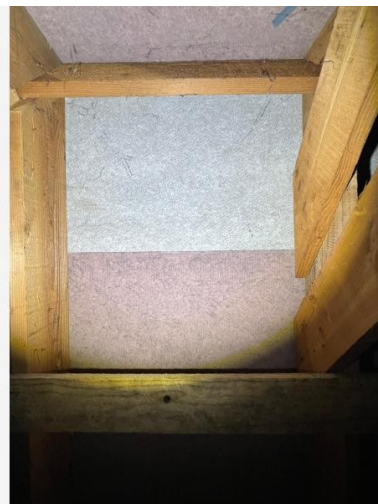
Het asbestmateriaal valt onder de mijlpaal van 2040.

Eindbeoordeling materiaalrisico	Laag materiaalrisico en/of verlaagde kans op vezelvrijgave
---------------------------------	--

#	Type	Referentie	Resultaat
2.1	Puntmonster	03	Chrysotiel

Beschrijving	Onderdak type Menuiserite (grijs)
Omgeving	Binnen
Primaire drager	Schuin dak
Asbestmateriaal	Plaat, paneel, tablet - Type Menuiserite
Bindmiddel van asbestmateriaal	Cement
Gebondenheid op basis van bindmiddel	Hecht
Hoeveelheid (oppervlakte - dikte - aantal)	<ul style="list-style-type: none">• 10,00 m² - 1,50 cm - 1 stuk
Totaal volume	0,15 m ³
Eenvoudig bereikbaar	Ja
Bevestigingswijze	<ul style="list-style-type: none">• Geklemd• Genageld, geniet
Identificatiemethode	Een monstername door de asbestdeskundige met laboanalyse door een asbestlabo.
Destructieve handeling voor identificatie	Nee
Opmerking	De hoeveelheid is een zo nauwkeurig mogelijke opmeting. Hieraan kunnen evenwel geen rechten worden ontleend.

- Zorg voor een veilig beheer. Vermijd het beschadigen van het asbestmateriaal. Controleer de toestand jaarlijks op wijzigingen.

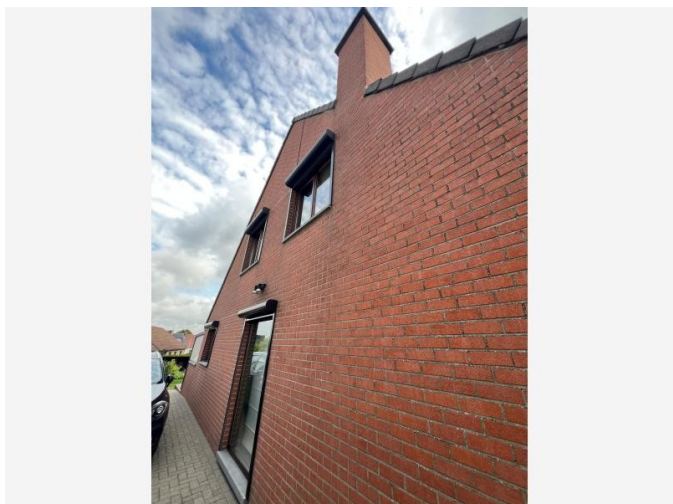
Situeringfoto

Reden: Het te onderzoeken materiaal situeert zich hoger dan 3,50 m te rekenen vanaf een veilige ondergrond

Uitleg van de asbestdeskundige: De binnenkant van de schouw is niet waarneembaar. De schouw bevat binnenin mogelijk een asbestcement rookgaskanaal. Laat dit onderzoeken bij eventuele werken.

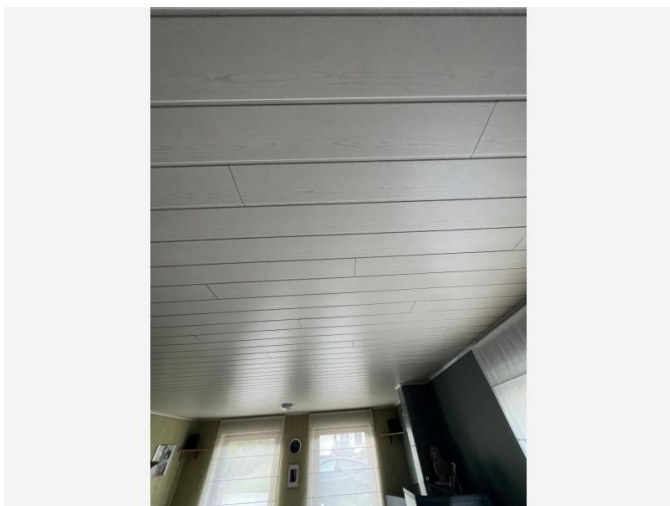
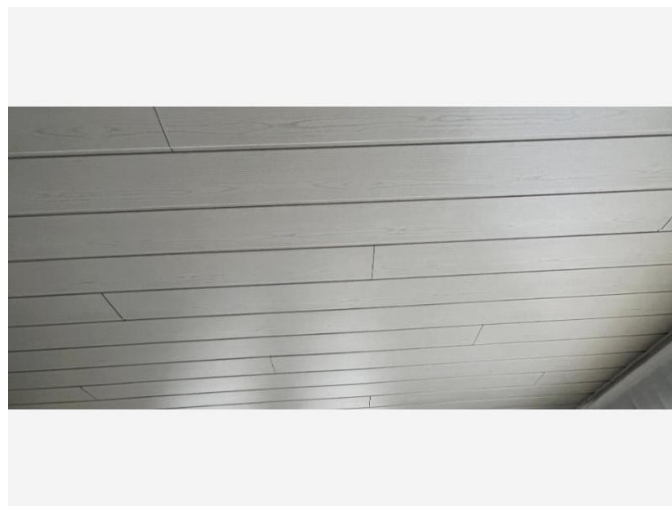
De plafonds werden afgewerkt met niet-asbestverdachte voorzetpanelen die inspectie van de bedekte structuur (opbouw, pleisterwerk) verhinderen. Op volledige verdieping en in keuken

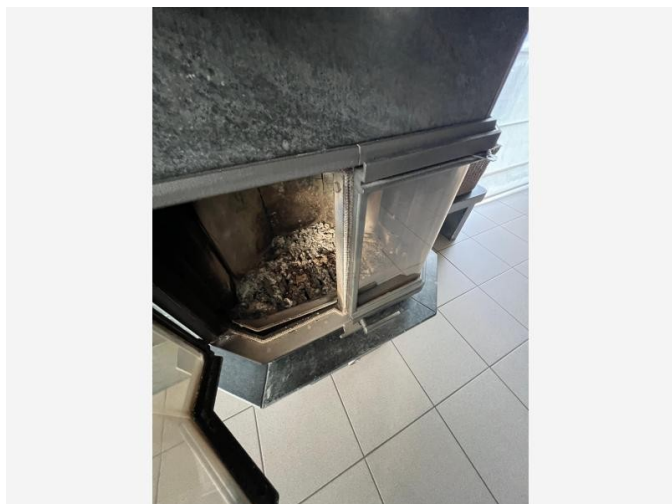
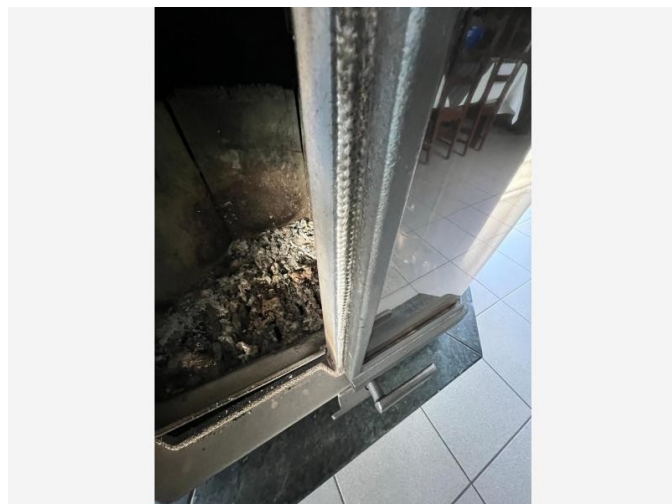
Niet-asbestverdachte koord in de kachel.

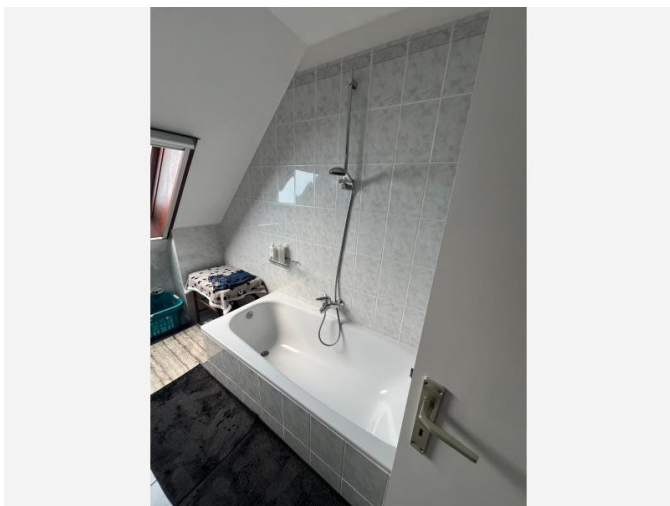
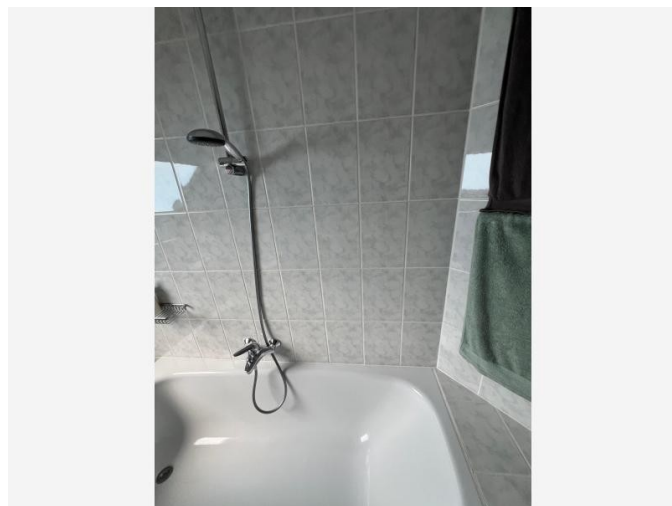
Faiencetegels zijn mogelijk gelijmd met asbesthoudende lijm. Bij werken, laat dit controleren.

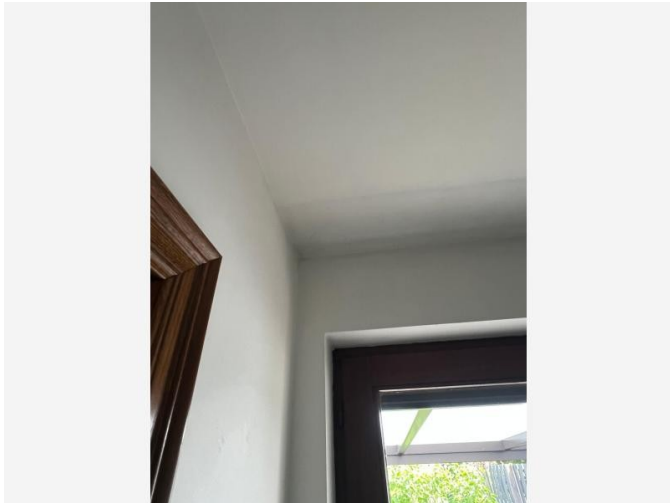
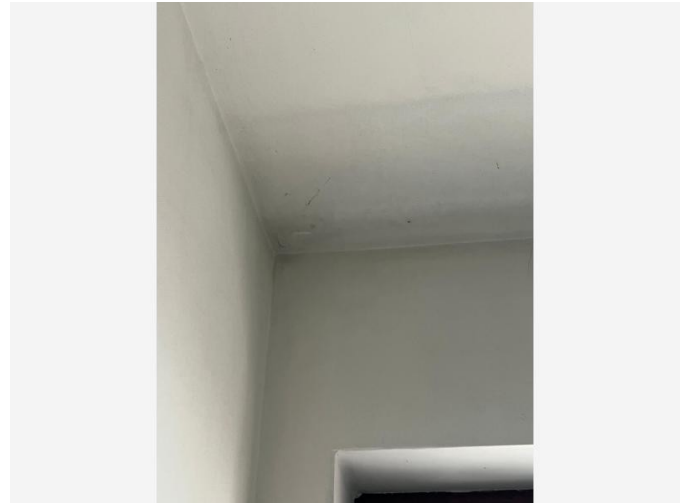
Geen asbest

#	Type	Referentie	Resultaat
11.1	Mengmonster	02	Geen asbest

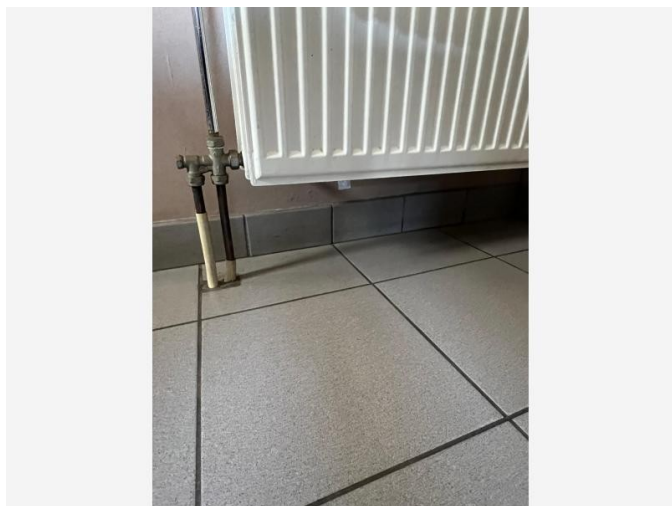
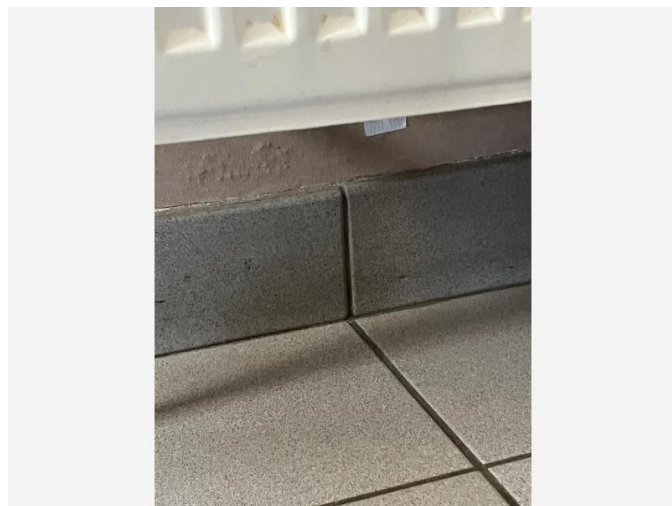
Geen asbest

#	Type	Referentie	Resultaat
12.1	Mengmonster	01	Geen asbest
