Asbestinventarisatetest

Victor Maloustraat 40, 1600 Sint-Pieters-Leeuw

Attestnummer : 20260319-000117.000

Uitgegeven op : 19.03.2026

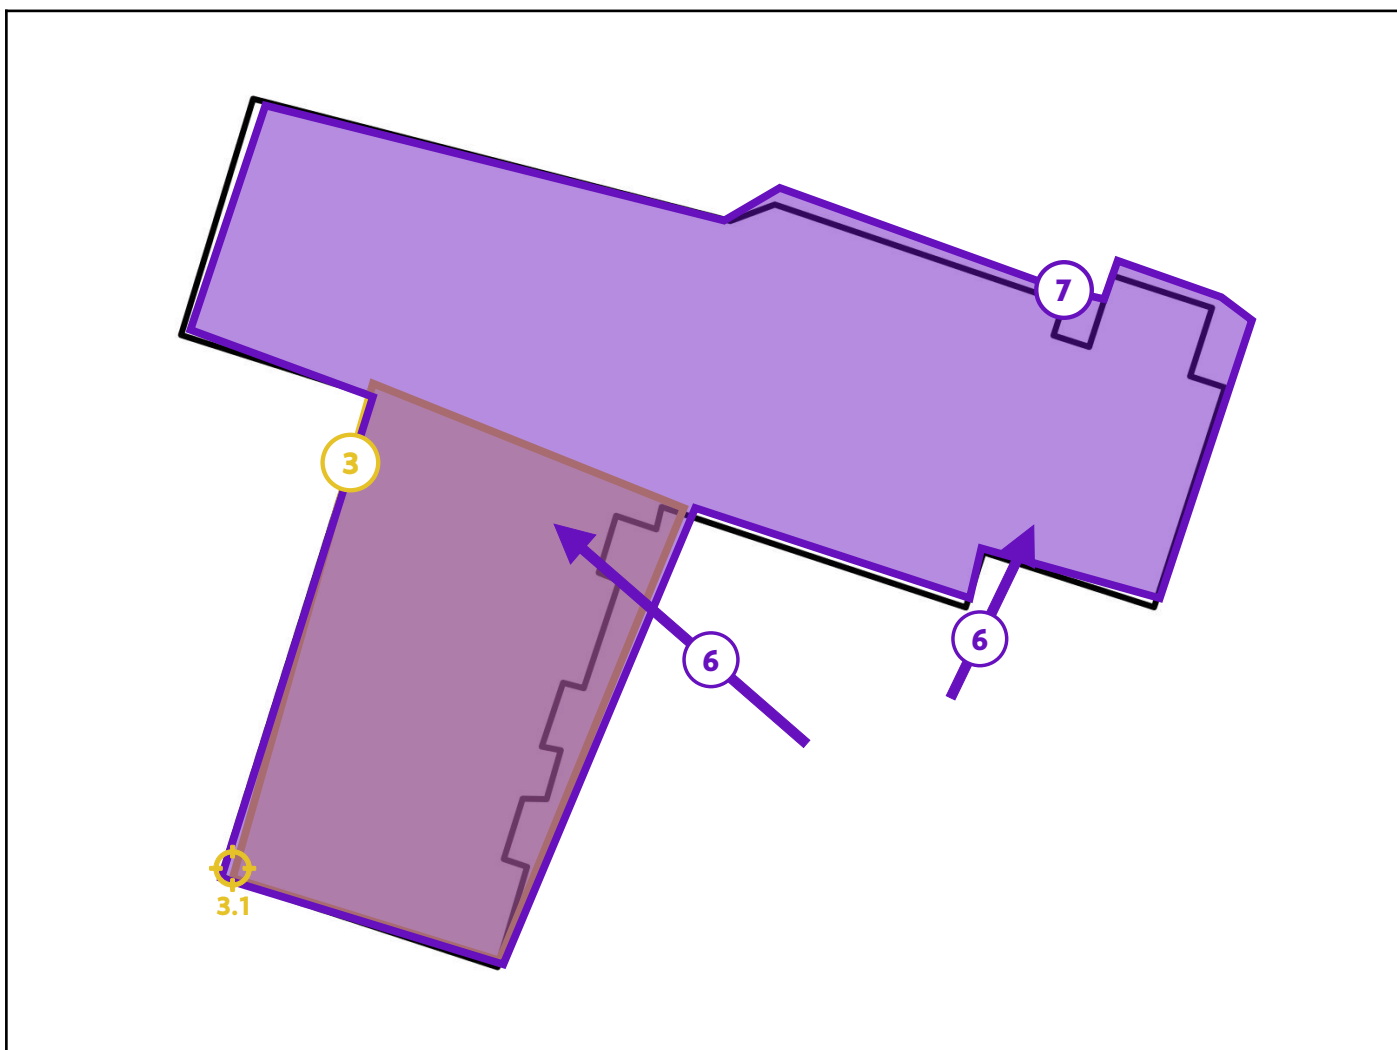
Plan 1.1: Hoofdgebouw plan

Beschrijving	Type	Actie
3. Onderdak type Menuiserite	Asbestmateriaal	Zorgvuldig beheren
3.1 Code: 17326-men-vic	Puntmonster	-
6. Rookgaskanaal (niet verdacht)	Overige ruimte of materiaal	-
7. Dakbedekking bestaande uit pannen (niet verdacht)	Overige ruimte of materiaal	-

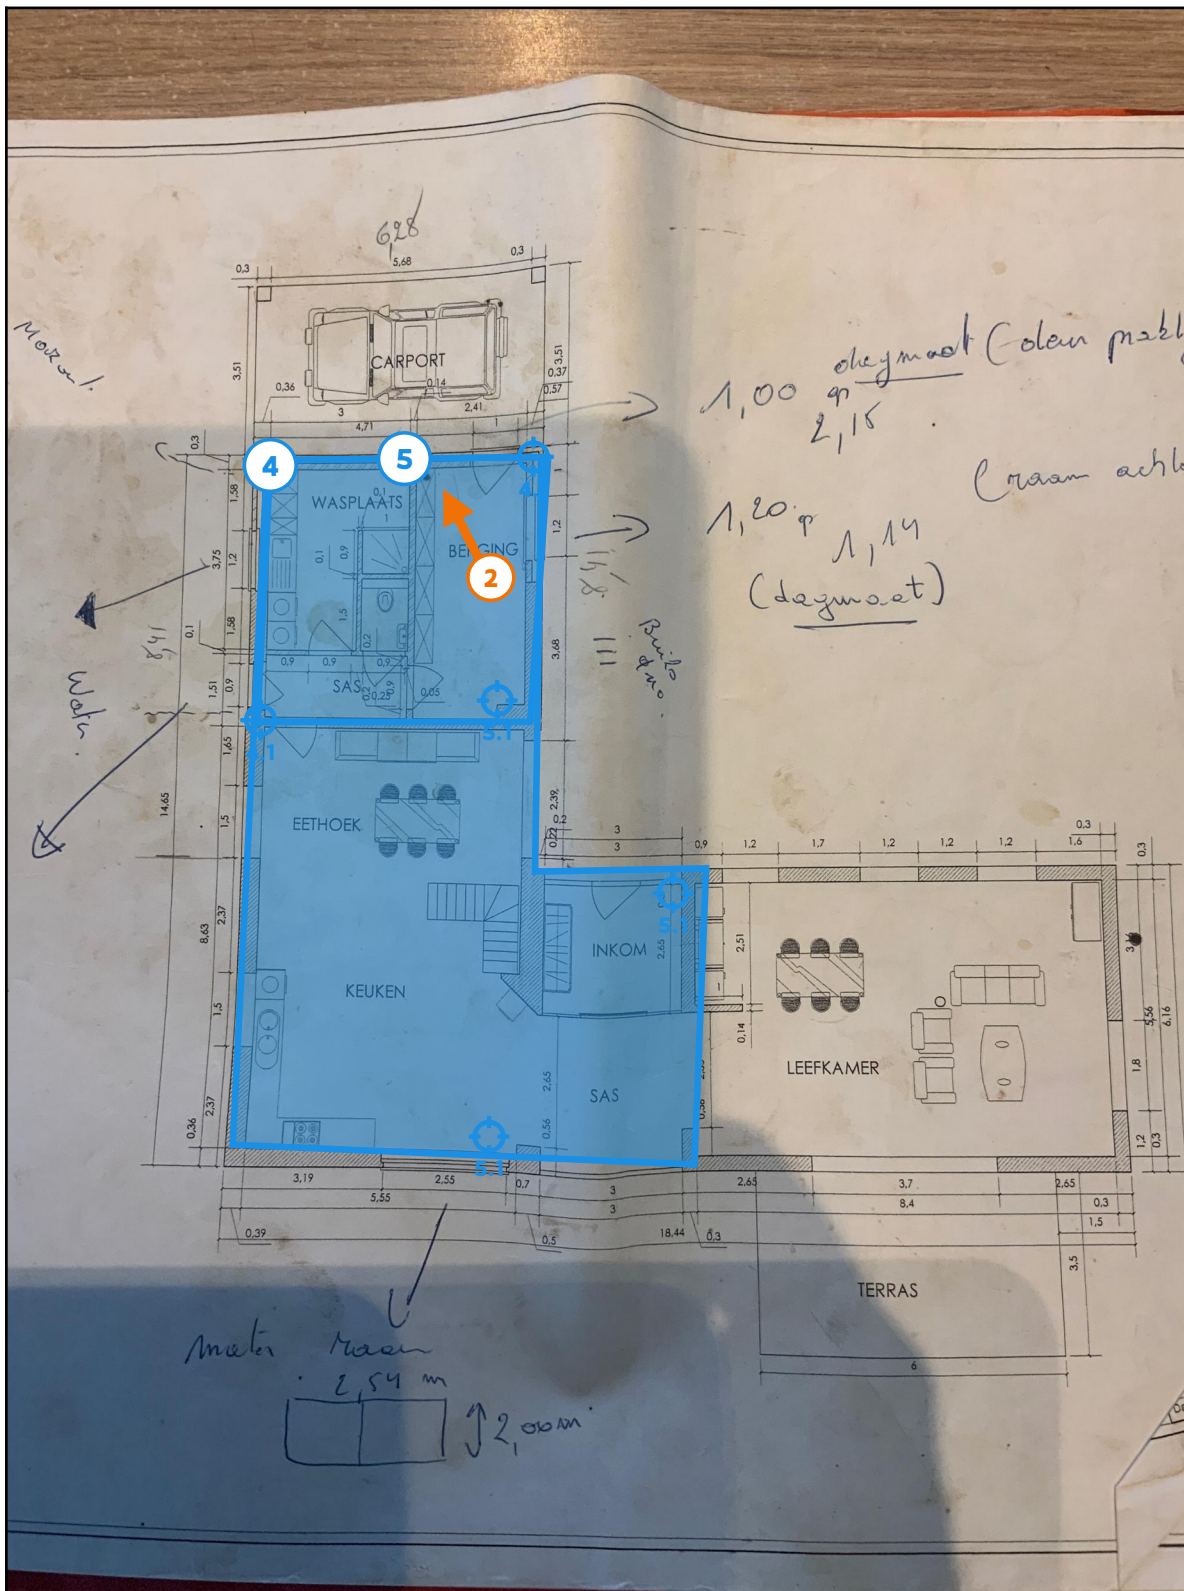
Plan 1.2: Gelijkvloers

2. Pakking CV-ketel	Asbestmateriaal	Verwijderen
4. Pleisterwerk wanden	Geen asbest	-
4.1 Code: 17326-Plei-vic	Mengmonster	-
5. Pleisterwerk plafonds	Geen asbest	-
5.1 Code: 17326-pleipla-vic	Mengmonster	-

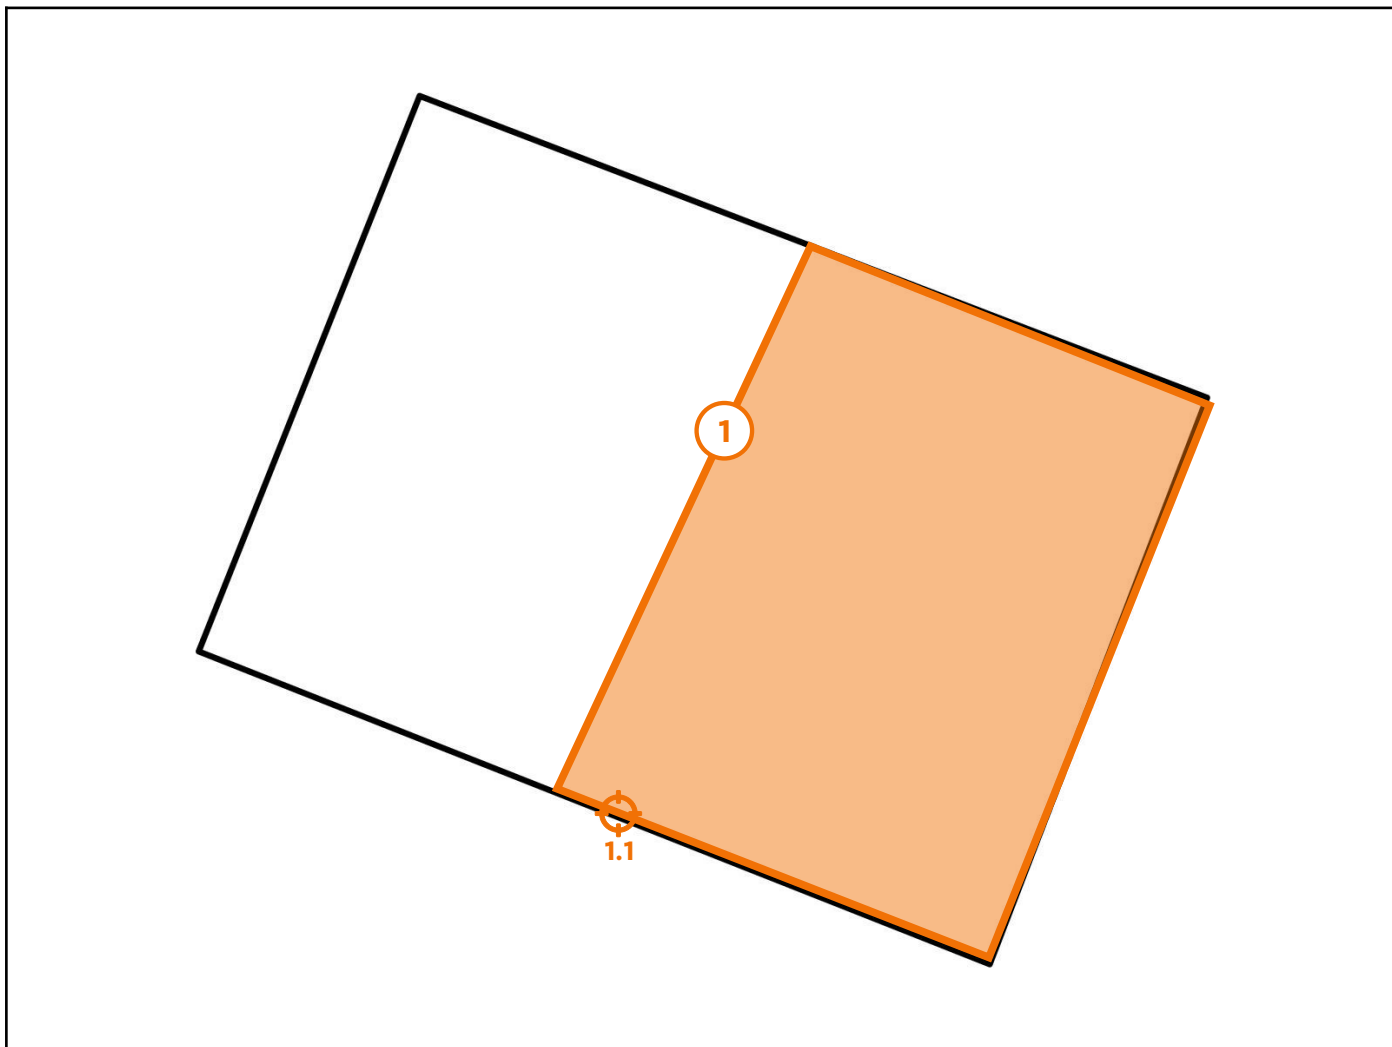
Plan 5.1: Bijgebouw plan

Beschrijving	Type	Actie
1. Dak bestaande uit golfplaten	Asbestmateriaal	Verwijderen
1.1 Code: 17326-golf-vic	Puntmonster	-

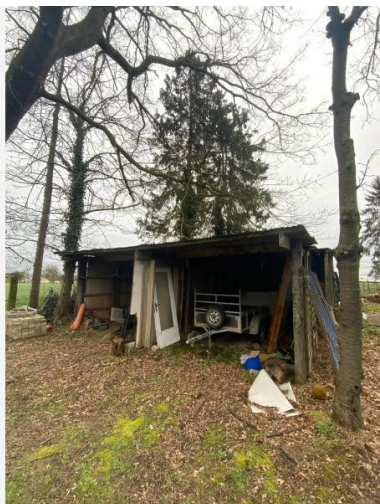
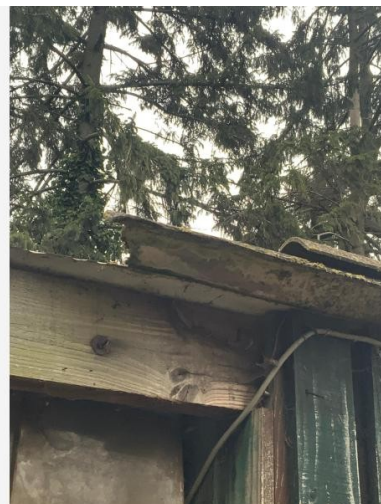
Het asbestmateriaal valt onder de mijlpaal van 2034.

Verwijderen

Eindbeoordeling materiaalrisico	Verhoogd materiaalrisico en/of verhoogde kans op vezelvrijgave
---------------------------------	--

Gebondenheid	Categorie 1: hechtgebonden in oorsprong
Asbestsoort (vezeltype)	Alleen chrysotiel aanwezig
Asbestconcentratie	Laag (< 50%)
Afschermingsgraad van het gehele materiaal	Geheel of deels vrij aan de buitenlucht, maar geen contact met binnenlucht
Toestand van het materiaal	Matig beschadigd, matig verweerd

#	Type	Referentie	Resultaat
1.1	Puntmonster	17326-golf-vic	Chrysotiel

Beschrijving	Dak bestaande uit golfplaten
Omgeving	Buiten
Primaire drager	Schuin dak
Asbestmateriaal	Dak- en gevelbekleding - Golfplaat
Bindmiddel van asbestmateriaal	Cement
Gebondenheid op basis van bindmiddel	Hecht
Hoeveelheid (oppervlakte - aantal)	<ul style="list-style-type: none">• 30,00 m² - 1 stuk
Totale oppervlakte	30,00 m ²
Eenvoudig bereikbaar	Ja
Bevestigingswijze	<ul style="list-style-type: none">• Geklemd• Geschroefd
Identificatiemethode	Een monstername door de asbestdeskundige met laboanalyse door een asbestlabo.
Destructieve handeling voor identificatie	Nee
Opmerking	De hoeveelheid is een zo nauwkeurig mogelijke opmeting. Hieraan kunnen evenwel geen rechten worden ontleend.

- Verwijder dit asbestmateriaal zo snel mogelijk. Volg de toestand goed op.
- Hemelwater dat afspoelt van asbestcement daken of gevels kan asbestdeeltjes bevatten. Gebruik het enkel voor gesloten circuits (bv. spoelen toiletten). Reinig na het vervangen van het dak of de gevel de dakgoten en regenwaterput of -ton om asbesthoudend sediment of slib te verwijderen

- Eenvoudige handelingen: mag via doe-het-zelf of door werknemer(s) met opleidingsattest eenvoudige handelingen
Deze toepassing kan door een aannemer die over een opleidingsattest eenvoudige handelingen beschikt of door een particulier (doe-het-zelf), verwijderd worden indien er geen verhoogd risico op vrijgave van asbestvezels (max. concentratie 0,01 vezels/cm³ - CODEX Art. VI.3-54) ontstaat en de toepassing voorafgaand wordt gefixeerd/bevochtigd; de individuele elementen zonder machinale werktuigen (boormachine, slijpschijf, hogedrukreiniger,...) en zonder breken of gooien een voor een losgemaakt worden; en ten slotte dubbel en luchtdicht verpakt weggevoerd worden naar een erkend afvalpunt (recyclagepark).

In de zone mogen geen derden en/of minderjarigen aanwezig zijn en moet elke betrokken persoon steeds gepaste persoonlijke beschermingsmiddelen dragen: minimaal een FFP3-mondmasker (EN 149),

wegwerpoverall met kap (minimaal Cat III, type 5/6), wegwerphandschoenen en overschoenen of afspoelbaar schoeisel.

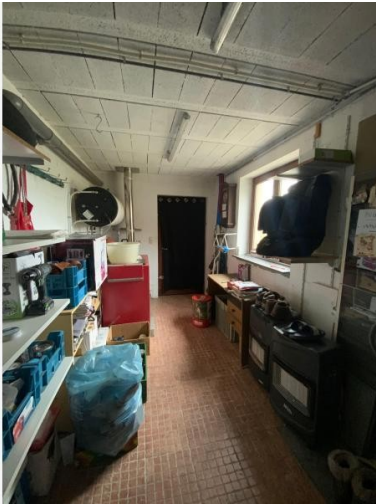
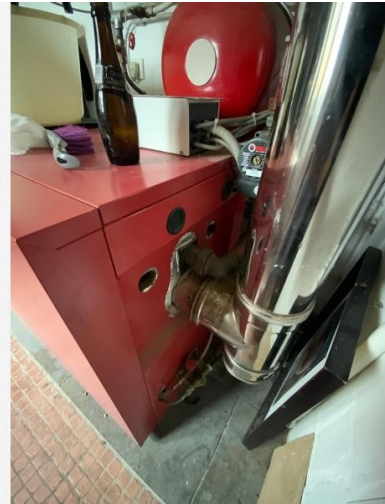
Het asbestmateriaal valt onder de mijlpaal van 2034.

Verwijderen

Eindbeoordeling materiaalrisico	Laag materiaalrisico en/of verlaagde kans op vezelvrijgave
---------------------------------	--

Gebondenheid	Categorie 2: niet-hechtgebonden met matrix
Asbestsoort (vezeltype)	Crocidoliet aanwezig
Asbestconcentratie	Hoog ($\geq 50\%$)
Afschermingsgraad van het gehele materiaal	Alleen randen, niet afgeschermd, maar geen contact met binnenluchtstromen
Toestand van het materiaal	Licht beschadigd, licht verweerd. Intacte calciumsilicaatplaat of materiaal met categorie 3-gebondenheid

Beschrijving	Pakking CV-ketel
Omgeving	Binnen
Primaire drager	CV-ketel
Asbestmateriaal	Pakking, dichting
Bindmiddel van asbestmateriaal	Karton - papier - viltachtig
Gebondenheid op basis van bindmiddel	Niet-hechtgebonden
Hoeveelheid (gewicht - aantal)	<ul style="list-style-type: none">• 0,10 kg - 1 stuk
Totaal gewicht	0,10 kg
Eenvoudig bereikbaar	Ja
Bevestigingswijze	<ul style="list-style-type: none">• Geklemd
Identificatiemethode	<p>De asbestdeskundige beoordeelt het materiaal als asbestverdacht en dus asbesthoudend, en dit zonder monstername.</p> <p>Motivatie: De monstername brengt andere schade aan dan schade die inherent is aan de monstername.</p>
Destructieve handeling voor identificatie	Nee
Opmerking	De hoeveelheid is een zo nauwkeurig mogelijke opmeting. Hieraan kunnen evenwel geen rechten worden ontleend.

- Zorg voor een veilig beheer. Vermijd het beschadigen van het asbestmateriaal. Controleer de toestand jaarlijks op wijzigingen.
- Voer bijkomende staalname(s) uit.

- Eenvoudige handelingen: mag via doe-het-zelf of door werknemer(s) met opleidingsattest eenvoudige handelingen
Deze toepassing kan door een aannemer die over een opleidingsattest eenvoudige handelingen beschikt of door een particulier (doe-het-zelf), verwijderd worden indien er geen verhoogd risico op vrijgave van asbestvezels (max. concentratie 0,01 vezels/cm³ - CODEX Art. VI.3-54) ontstaat en de toepassing voorafgaand wordt gefixeerd/bevochtigd; de individuele elementen zonder machinale werktuigen (boormachine, slijpschijf, hogedrukreiniger,...) en zonder breken of gooien een voor een losgemaakt worden; en ten slotte dubbel en luchtdicht verpakt weggevoerd worden naar een geregistreerd asbestinzamelaar of via een erkende asbestverwijderaar. (In het recyclagepark kan je niet terecht met niet-hechtgebonden asbest)

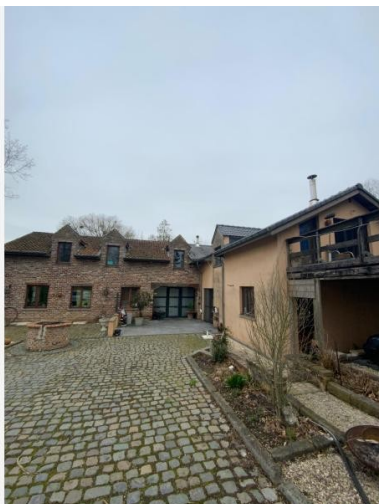
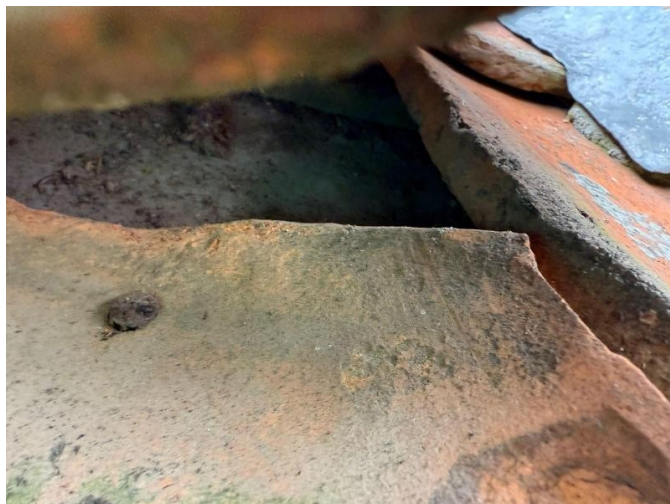
Het asbestmateriaal valt onder de mijlpaal van 2040.

Zorgvuldig beheren

Zeer laag materiaalrisico en/of zeer lage kans op vezelvrijgave

Gebondenheid	Categorie 1: hechtgebonden in oorsprong
Asbestsoort (vezeltype)	Alleen chrysotiel aanwezig
Asbestconcentratie	Laag (< 50%)
Afschermingsgraad van het gehele materiaal	Stootvaste afscherming of omkasting
Toestand van het materiaal	Onbeschadigd, niet verweerd

#	Type	Referentie	Resultaat
3.1	Puntmonster	17326-men-vic	Chrysotiel

Beschrijving	Onderdak type Menuiserite
Omgeving	Binnen
Primaire drager	Schuin dak
Asbestmateriaal	Plaat, paneel, tablet - Type Menuiserite
Bindmiddel van asbestmateriaal	Cement
Gebondenheid op basis van bindmiddel	Hecht
Hoeveelheid (oppervlakte - dikte - aantal)	<ul style="list-style-type: none">• 300,00 m² - 0,50 cm - 1 stuk
Totaal volume	1,50 m ³
Eenvoudig bereikbaar	Ja
Bevestigingswijze	<ul style="list-style-type: none">• Geklemd
Identificatiemethode	Een monstername door de asbestdeskundige met laboanalyse door een asbestlabo.
Destructieve handeling voor identificatie	Nee
Opmerking	De hoeveelheid is een zo nauwkeurig mogelijke opmeting. Hieraan kunnen evenwel geen rechten worden ontleend.

- Zorg voor een veilig beheer. Vermijd het beschadigen van het asbestmateriaal. Controleer de toestand jaarlijks op wijzigingen.
- Voer bijkomende staalname(s) uit.

- Eenvoudige handelingen: mag via doe-het-zelf of door werknemer(s) met opleidingsattest eenvoudige handelingen
Deze toepassing kan door een aannemer die over een opleidingsattest eenvoudige handelingen beschikt of door een particulier (doe-het-zelf), verwijderd worden indien er geen verhoogd risico op vrijgave van asbestvezels (max. concentratie 0,01 vezels/cm³ - CODEX Art. VI.3-54) ontstaat en de toepassing voorafgaand wordt gefixeerd/bevochtigd; de individuele elementen zonder machinale werktuigen en zonder breken of gooien een voor een losgemaakt worden; en ten slotte in gesloten verpakking weggevoerd worden naar een erkend afvalpunt (recyclagepark).

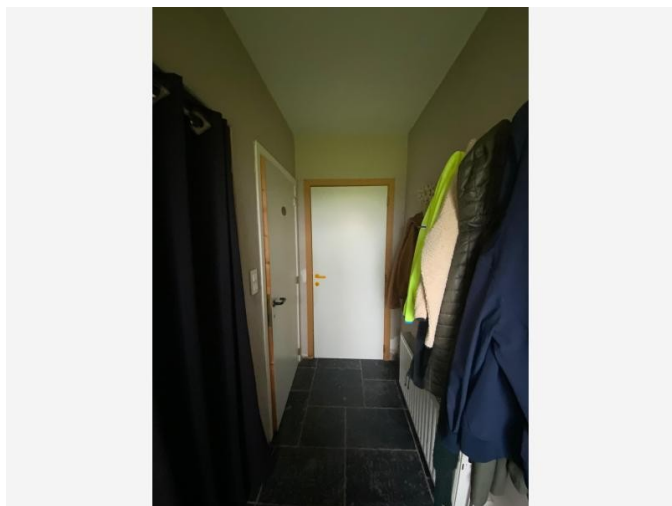
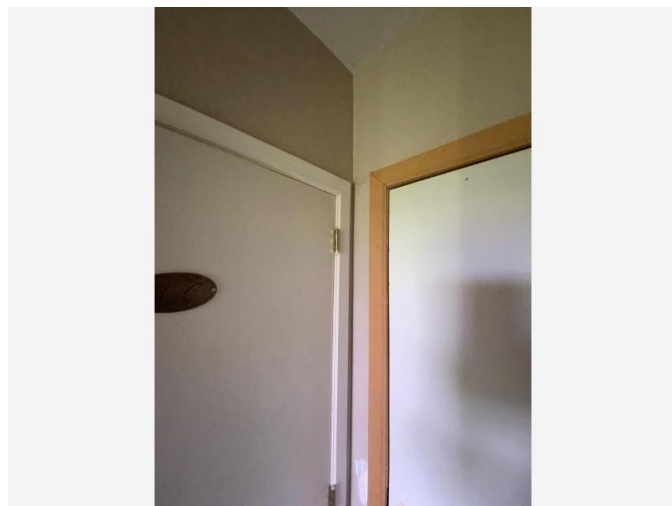
Geen asbest

#	Type	Referentie	Resultaat
4.1	Mengmonster	17326-Plei-vic	Geen asbest

Beschrijving	Pleisterwerk wanden
Omgeving	Binnen
Primaire drager	Binnenwand
Bindmiddel van materiaal	Gips - kalk
Gebondenheid op basis van bindmiddel	Niet-hechtgebonden
Hoeveelheid (oppervlakte - dikte - aantal)	• 750,00 m ² - 1,00 cm - 1 stuk
Totaal volume	7,50 m ³
Identificatiemethode	Een monstername door de asbestdeskundige met laboanalyse door een asbestlabo.
Destructieve handeling voor identificatie	Nee
Opmerking	De hoeveelheid is een zo nauwkeurig mogelijke opmeting. Hieraan kunnen evenwel geen rechten worden ontleend. Waar mogelijk, wordt staalname uitgevoerd conform het inspectieprotocol: in een droge ruimte zoals een slaapkamer, in een natte ruimte zoals een keuken of badkamer, in een traphal en in een stookruimte.

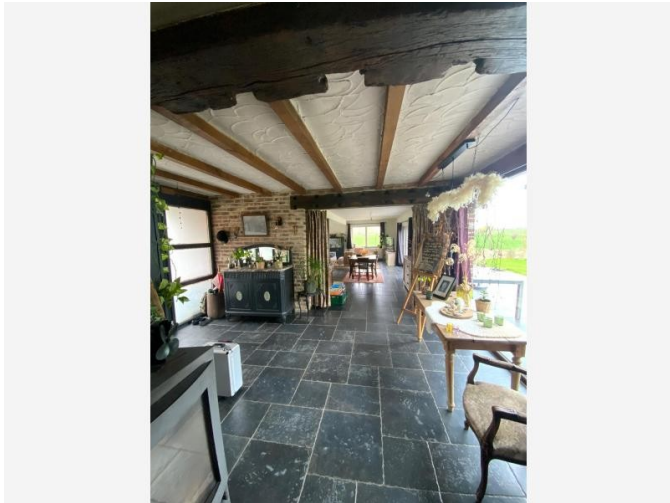
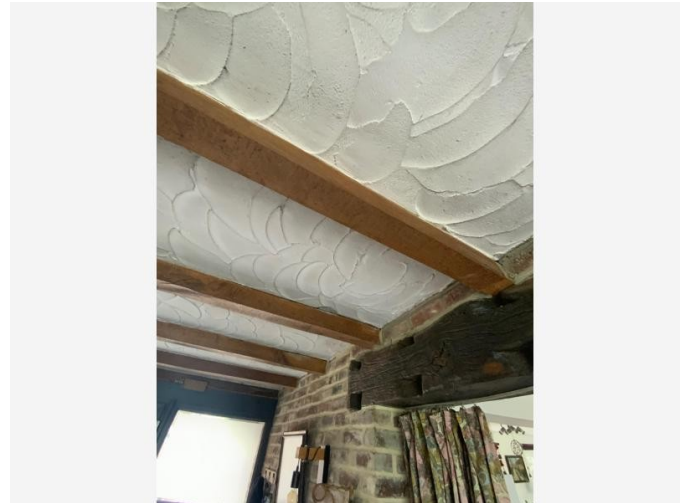
Fiche 5: Pleisterwerk plafonds

Geen asbest

#	Type	Referentie	Resultaat
5.1	Mengmonster	17326-pleipla-vic	Geen asbest

Beschrijving	Pleisterwerk plafonds
Omgeving	Binnen
Primaire drager	Plafond
Bindmiddel van materiaal	Gips - kalk
Gebondenheid op basis van bindmiddel	Niet-hechtgebonden
Hoeveelheid (oppervlakte - dikte - aantal)	• 450,00 m ² - 1,00 cm - 1 stuk
Totaal volume	4,50 m ³
Identificatiemethode	Een monstername door de asbestdeskundige met laboanalyse door een asbestlabo.
Destructieve handeling voor identificatie	Nee
Opmerking	De hoeveelheid is een zo nauwkeurig mogelijke opmeting. Hieraan kunnen evenwel geen rechten worden ontleend. Waar mogelijk, wordt staalname uitgevoerd conform het inspectieprotocol: in een droge ruimte zoals een slaapkamer, in een natte ruimte zoals een keuken of badkamer, in een traphal en in een stookruimte.
