Asbestinventarisatetest

Klein-Bijgaardenstraat 47, 1600 Sint-Pieters-Leeuw

Attestnummer : 20260127-000558.000

Niet-asbestveilig

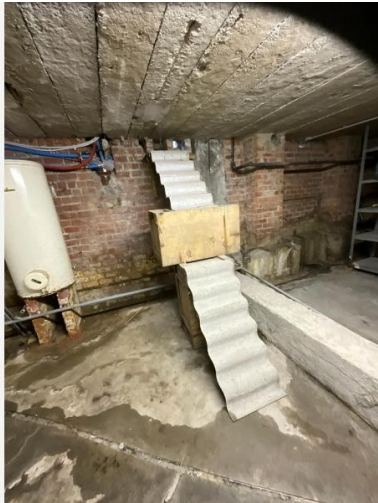
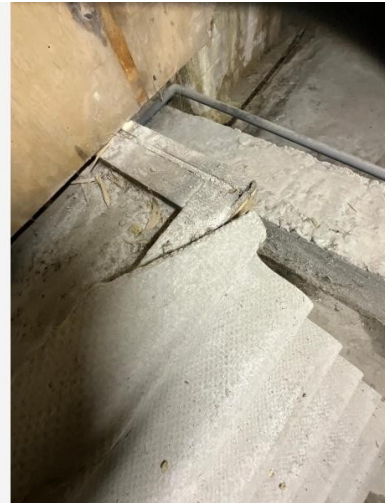
| # | Type | Referentie | Resultaat |
|---|---|---|---|
| 1.1 | Puntmonster | GP | Chrysotiel, Crocidoliet |

| Beschrijving | Golfplaten kelder |
| Hoeveelheid (gewicht - aantal) | <ul style="list-style-type: none">8,00 kg - 2 stuks |

Dringend verwijderen

- Verwijder het asbestafval.

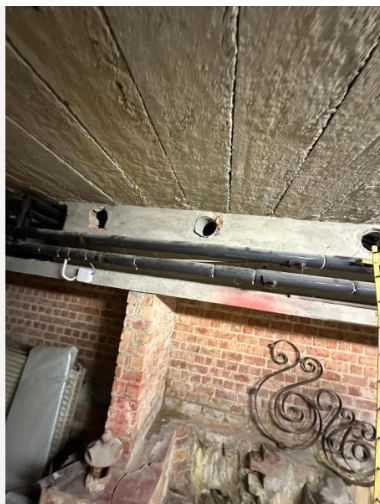
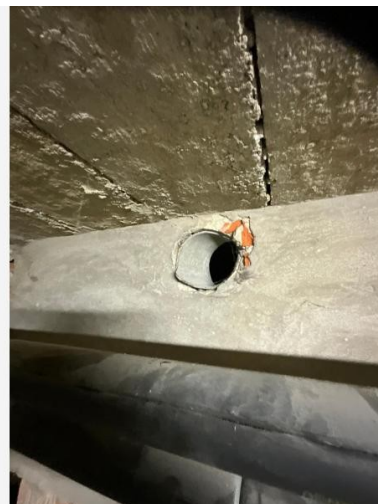
| Eindbeoordeling materiaalrisico | Verhoogd materiaalrisico en/of verhoogde kans op vezelvrijgave |

| Asbestsoort (vezeltype) | Crocidoliet aanwezig |
| Toestand van het materiaal | Licht beschadigd, licht verweerd. Intact calciumsilicaatmateriaal of categorie III 'gebondenheid' |

| # | Type | Referentie | Resultaat |
|---|---|---|---|
| 2.1 | Puntmonster | buis-hoog | Chrysotiel, Crocidoliet |

| Beschrijving | Cementbuizen binnenwand |

Verwijderen

- Zorg voor een veilig beheer. Vermijd het beschadigen van het asbestmateriaal. Controleer de toestand jaarlijks op wijzigingen.

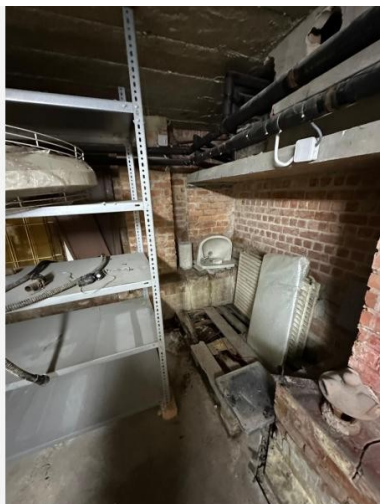
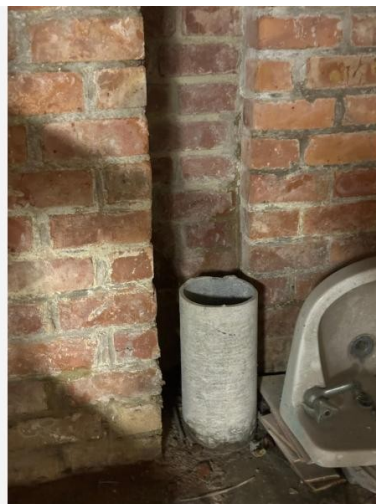
| Eindbeoordeling materiaalrisico | Verhoogd materiaalrisico en/of verhoogde kans op vezelvrijgave |

| Asbestsoort (vezeltype) | Crocidoliet aanwezig |
| Toestand van het materiaal | Licht beschadigd, licht verweerd. Intact calciumsilicaatmateriaal of categorie III 'gebondenheid' |

| # | Type | Referentie | Resultaat |
|---|---|---|---|
| 3.1 | Puntmonster | buis-laag | Chrysotiel, Crocidoliet |

| Beschrijving | Halve cementbuizen verticaal |

Verwijderen

- Zorg voor een veilig beheer. Vermijd het beschadigen van het asbestmateriaal. Controleer de toestand jaarlijks op wijzigingen.

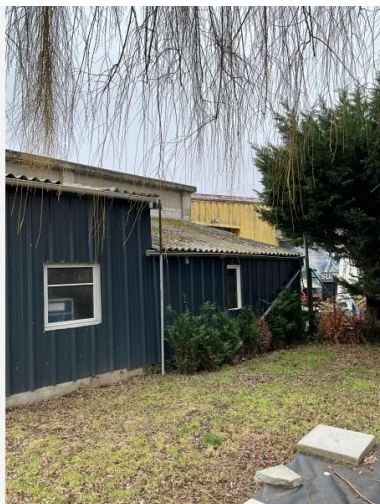
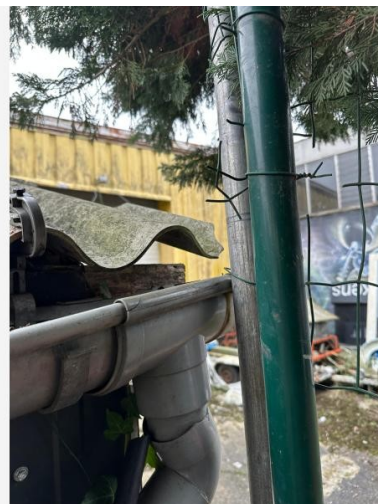
| Eindbeoordeling materiaalrisico | Verhoogd materiaalrisico en/of verhoogde kans op vezelvrijgave |

| Asbestsoort (vezeltype) | Alleen chrysotiel |
| Toestand van het materiaal | Matig beschadigd, matig verweerd |

| # | Type | Referentie | Resultaat |
|---|---|---|---|
| 4.1 | Puntmonster | GP-tuin | Chrysotiel |

| Beschrijving | Golfplaten dakbedekking tuinhuis |

Verwijderen

- Zorg voor een veilig beheer. Vermijd het beschadigen van het asbestmateriaal. Controleer de toestand jaarlijks op wijzigingen.
- Hemelwater dat afspoelt van asbestcement daken of gevels kan asbestdeeltjes bevatten. Gebruik het enkel voor gesloten circuits (bv. spoelen toiletten). Reinig na het vervangen van het dak of de gevel de dakgoten en regenwaterput of -ton om asbesthoudend sediment of slib te verwijderen

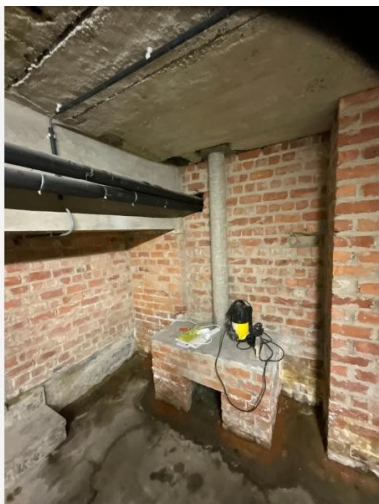
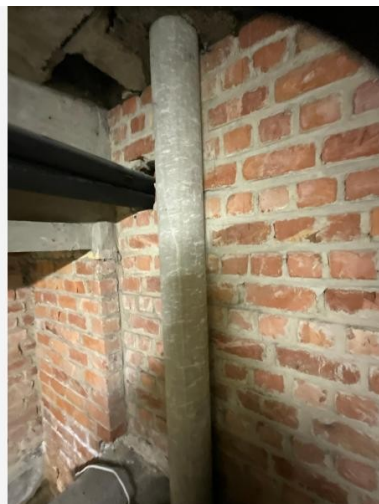
| Identificatiemethode | <p>De asbestdeskundige beoordeelt het materiaal als asbestverdacht en dus asbesthoudend, en dit zonder monstername.</p> <p>Motivatie: De monstername brengt andere schade aan dan schade die inherent is aan de monstername.</p> |
| Opmerking | De hoeveelheid is geschat. Staalname niet mogelijk binnen het kader van een niet-destructieve inventaris. |

Zorgvuldig beheren

- Zorg voor een veilig beheer. Vermijd het beschadigen van het asbestmateriaal. Controleer de toestand jaarlijks op wijzigingen.
- Voer bijkomende staalname(s) uit.
