Asbestinventarisatetest

Brusselstraat 15, 1702 Dilbeek

Attestnummer : 20260128-000001.000

Uitgegeven op : 28.01.2026

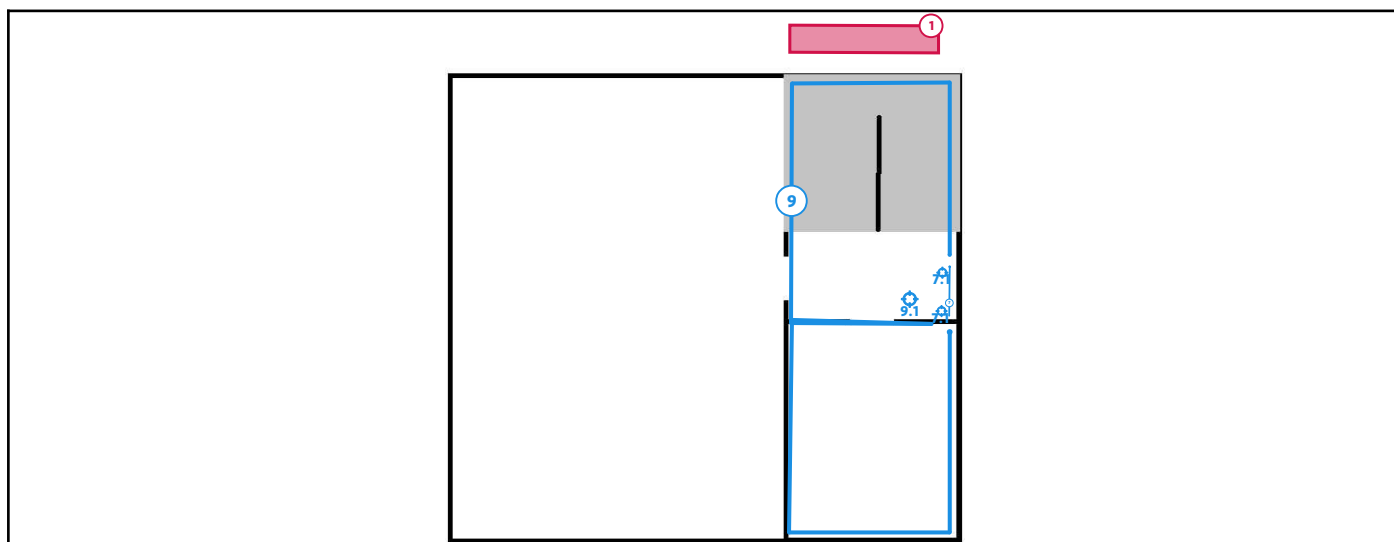
Plan 1.4: Zolder

Beschrijving	Type	Actie
1. Cementbuis	Asbestmateriaal	Dringend verwijderen
7. Ophangingsplaten elektrische installatie	Geen asbest	-
7.1 Code: plaat	Mengmonster	-
9. Pleisterwerk wanden	Geen asbest	-
9.1 Code: PLM	Mengmonster	-

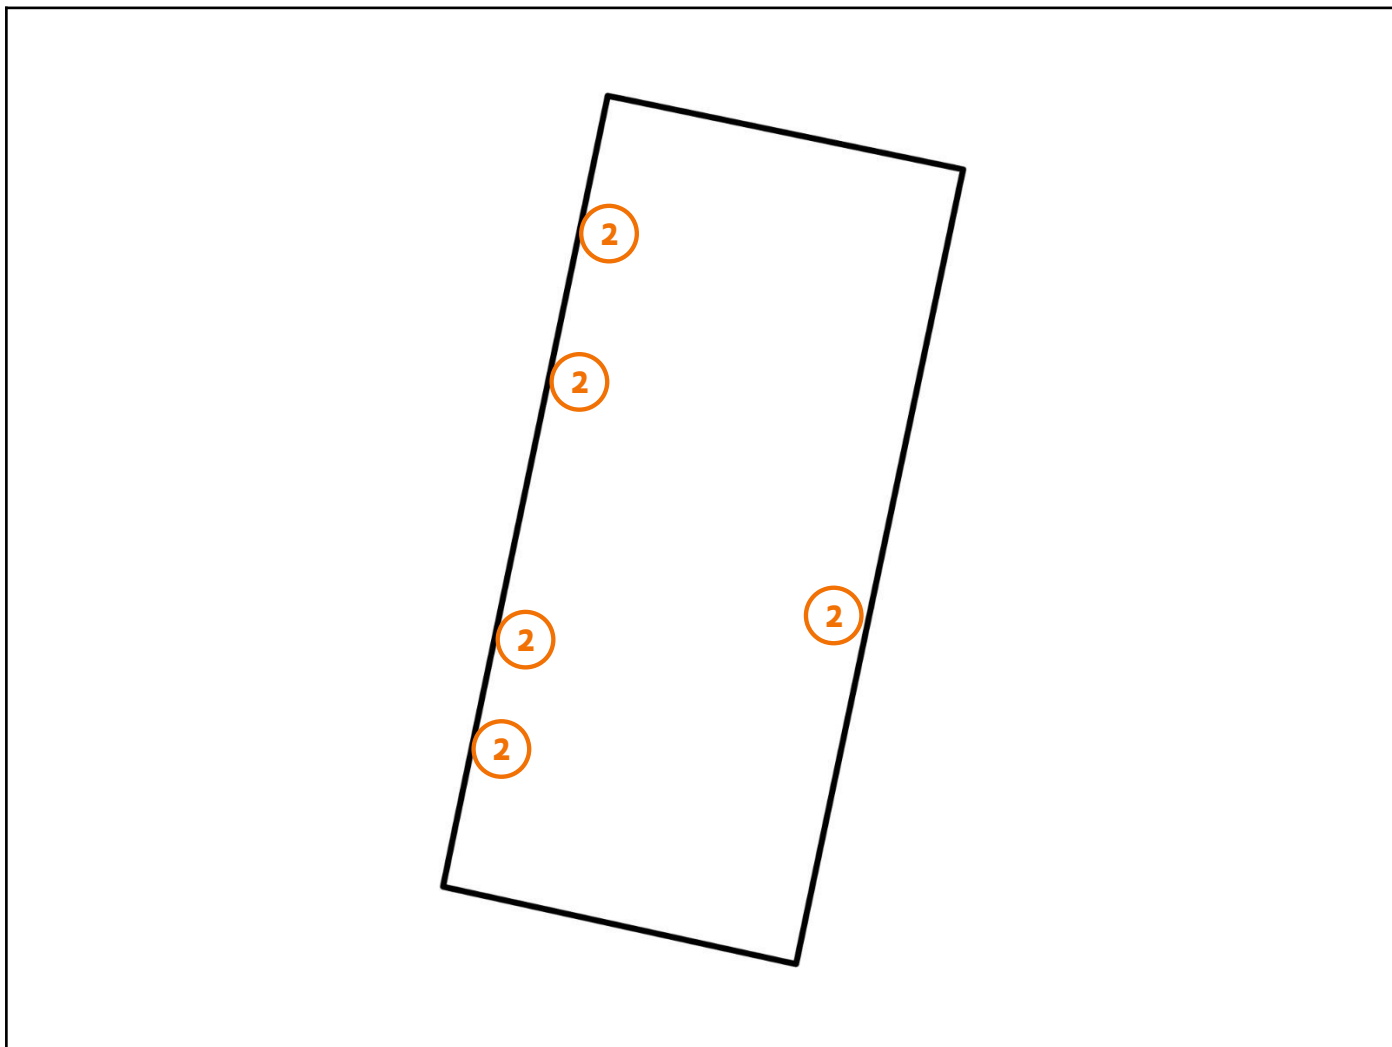
Plan 1.5: Bovenaanzicht

Beschrijving	Type	Actie
2. Rookgaskanaal	Asbestmateriaal	Verwijderen

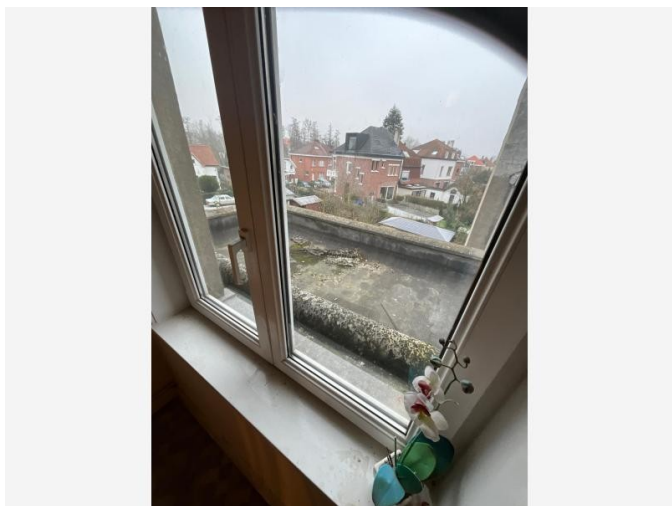
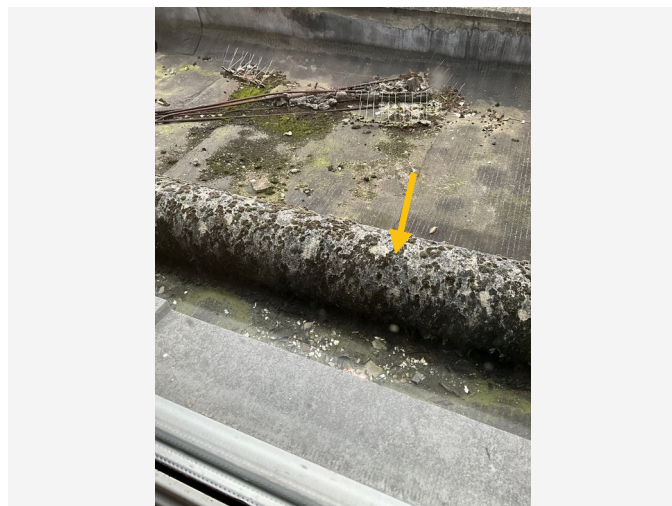
Het asbestmateriaal valt onder de mijlpaal van 2040.

Beschrijving	Cementbuis
Type afvalstof	Betreft stock-voorraad of gedemonteerde asbestmaterialen
Aanwezige resten	Geen resten aanwezig
Omgeving	Buiten
Primaire drager	Gedemonteerd of buitengebruik gesteld materiaal
Asbestmaterialen	<ul style="list-style-type: none">• Buis, koker, leiding, pijp, doorvoer
Bindmiddel van asbestmateriaal	Cement
Gebondenheid op basis van bindmiddel	Hecht
Hoeveelheid (gewicht - aantal)	<ul style="list-style-type: none">• 50,00 kg - 1 stuk
Totaal gewicht	50,00 kg
Eenvoudig bereikbaar	Ja
Identificatiemethode	De asbestdeskundige beoordeelt het materiaal als asbestverdacht en dus asbesthoudend, en dit zonder monsternamen.
Opmerking	De hoeveelheid is geschat.

Dringend verwijderen

- Verwijder het asbestafval.
- Voer bijkomende staalname(s) uit.

- Eenvoudige handelingen: mag via doe-het-zelf of door werknemer(s) met opleidingsattest eenvoudige handelingen
De toepassing mag zelf verwijderd worden onder de voorwaarden terug te vinden op:
<https://ovam.vlaanderen.be/wie-mag-wat-verwijderen>

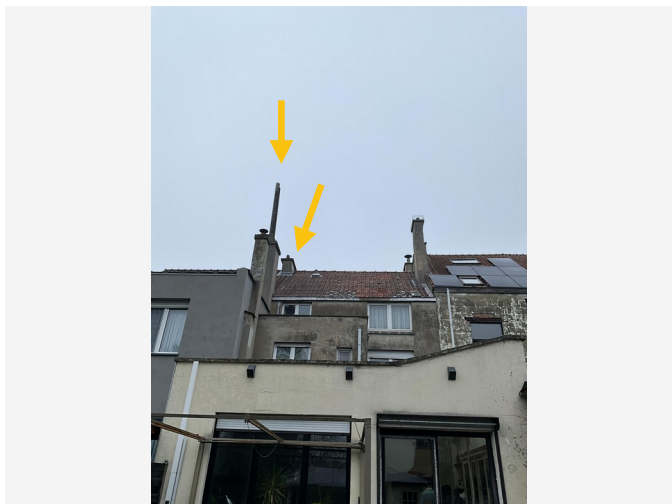
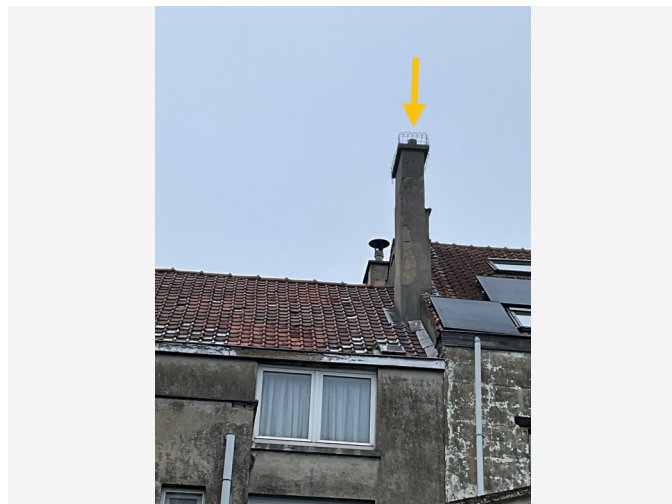
Het asbestmateriaal valt onder de mijlpaal van 2034.

Eindbeoordeling materiaalrisico	Verhoogd materiaalrisico en/of verhoogde kans op vezelvrijgave
---------------------------------	--

Gebondenheid	Categorie 1: hechtgebonden in oorsprong
Asbestsoort (vezeltype)	Crocidoliet aanwezig
Asbestconcentratie	Laag (< 50%)
Afschermingsgraad van het gehele materiaal	Geheel of deels vrij aan de buitenlucht
Toestand van het materiaal	Matig beschadigd, matig verweerd

Beschrijving	Rookgaskanaal
Omgeving	Buiten
Primaire drager	HVAC infrastructuur en uitrusting
Asbestmateriaal	Rookgaskanaal
Bindmiddel van asbestmateriaal	Cement
Gebondenheid op basis van bindmiddel	Hecht
Hoeveelheid (lengte - omtrek - dikte - aantal)	<ul style="list-style-type: none"> • 1,00 m - 30,00 cm - 1,00 cm - 5 stuks • 4,00 m - 30,00 cm - 1,00 cm - 1 stuk
Totaal volume	0,027 m ³
Eenvoudig bereikbaar	Ja
Bevestigingswijze	<ul style="list-style-type: none"> • Verlijmd, ingegoten, versmeerd
Identificatiemethode	<p>De asbestdeskundige beoordeelt het materiaal als asbestverdacht en dus asbesthoudend, en dit zonder monstername.</p> <p>Motivatie: Er is een onderzoeksbeperking die monstername verhindert; De ruimte of het materiaal bevindt zich hoger dan 3,5 meter vanaf een vaste ondergrond.</p>
Destructieve handeling voor identificatie	Nee
Opmerking	Het betreft de rookgaskanalen bovenop de woning. De hoeveelheid is geschat.

Verwijderen

- Zorg voor een veilig beheer. Vermijd het beschadigen van het asbestmateriaal. Controleer de toestand jaarlijks op wijzigingen.
- Voer bijkomende staalname(s) uit.

- Eenvoudige handelingen: enkel door erkend asbestverwijderaar
Verwijderingsvoorschriften volgens Codex over het welzijn op het werk Art. VI.3-54.

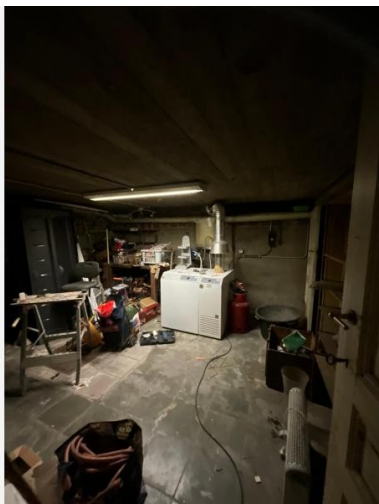
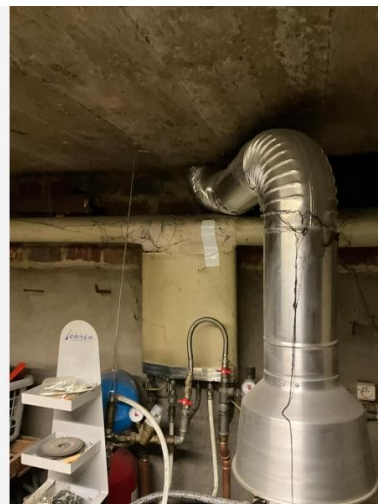
Het asbestmateriaal valt onder de mijlpaal van 2034.

Eindbeoordeling materiaalrisico	Verhoogd materiaalrisico en/of verhoogde kans op vezelvrijgave
---------------------------------	--

Gebondenheid	Categorie 2: niet-hechtgebonden met matrix
Asbestsoort (vezeltype)	Amfibool aanwezig, uitgezonderd crocidoliet
Asbestconcentratie	Hoog ($\geq 50\%$)
Afschermingsgraad van het gehele materiaal	Geheel of deels (ook) vrij aan de binnenlucht
Toestand van het materiaal	Licht beschadigd, licht verweerd. Intact calciumsilicaatmateriaal of categorie III 'gebondenheid'

#	Type	Referentie	Resultaat
3.1	Mengmonster	TBI-B	Amosiet, Chrysotiel

Beschrijving	Thermische buisisolatie
Omgeving	Binnen
Primaire drager	HVAC infrastructuur en uitrusting
Asbestmateriaal	In-situ afwerkingslagen - Thermische isolatie
Bindmiddel van asbestmateriaal	Gips - kalk
Gebondenheid op basis van bindmiddel	Niet-hechtgebonden
Hoeveelheid (lengte - omtrek - dikte - aantal)	<ul style="list-style-type: none"> • 0,30 m - 30,00 cm - 3,00 cm - 6 stuks
Totaal volume	0,016 m ³
Eenvoudig bereikbaar	Ja
Bevestigingswijze	<ul style="list-style-type: none"> • Verlijmd, ingegoten, versmeerd
Identificatiemethode	Een monstername door de asbestdeskundige met laboanalyse door een asbestlabo.
Destructieve handeling voor identificatie	Nee
Opmerking	De hoeveelheid is geschat. Alleen de bochten zijn bemonsterd. De rechte stukken zijn omhuld met kunststof. Wanneer bij eventuele werken/renovaties gips/kalk-gebonden leidingisolatie zichtbaar wordt aan de rechte stukken, is het aangeraden om deze te laten bemonstere alvorens aan te tasten.

Verwijderen

- Verwijder dit asbestmateriaal zo snel mogelijk. Volg de toestand goed op.

- Hermetische zone (erkend asbestverwijderaar)
Verwijderingsvoorschriften volgens Codex over het welzijn op het werk Art. VI.3-61.

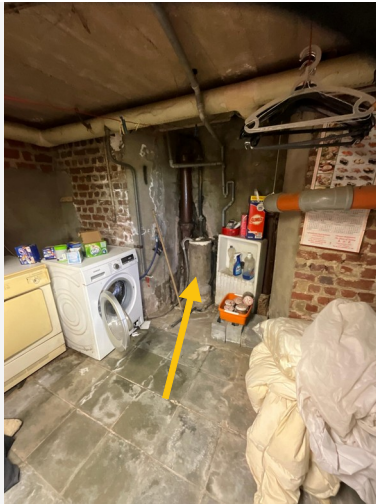
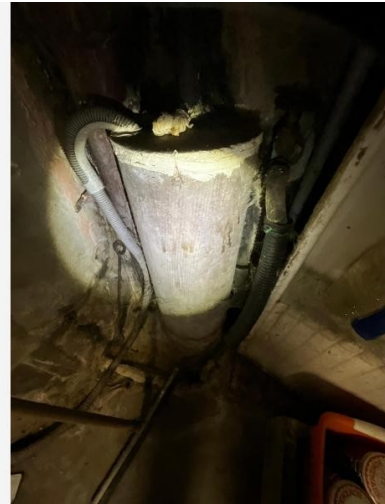
Het asbestmateriaal valt onder de mijlpaal van 2040.

Eindbeoordeling materiaalrisico	Verhoogd materiaalrisico en/of verhoogde kans op vezelvrijgave
---------------------------------	--

Gebondenheid	Categorie 1: hechtgebonden in oorsprong
Asbestsoort (vezeltype)	Crocidoliet aanwezig
Asbestconcentratie	Laag (< 50%)
Afschermingsgraad van het gehele materiaal	Geheel of deels (ook) vrij aan de binnenlucht
Toestand van het materiaal	Licht beschadigd, licht verweerd. Intact calciumsilicaatmateriaal of categorie III 'gebondenheid'

Beschrijving	Cementbuis wasruimte
Omgeving	Binnen
Primaire drager	Vloer
Asbestmateriaal	Buis, koker, leiding, pijp, doorvoer
Bindmiddel van asbestmateriaal	Cement
Gebondenheid op basis van bindmiddel	Hecht
Hoeveelheid (lengte - omtrek - dikte - aantal)	<ul style="list-style-type: none">• 1,00 m - 50,00 cm - 1,00 cm - 1 stuk
Totaal volume	0,005 m ³
Eenvoudig bereikbaar	Ja
Bevestigingswijze	<ul style="list-style-type: none">• Verlijmd, ingegoten, versmeerd
Identificatiemethode	<p>De asbestdeskundige beoordeelt het materiaal als asbestverdacht en dus asbesthoudend, en dit zonder monstername.</p> <p>Motivatie: De monstername brengt andere schade aan dan schade die inherent is aan de monstername.</p>
Destructieve handeling voor identificatie	Nee
Opmerking	De hoeveelheid is geschat.

Verwijderen

- Zorg voor een veilig beheer. Vermijd het beschadigen van het asbestmateriaal. Controleer de toestand jaarlijks op wijzigingen.
- Voer bijkomende staalname(s) uit.

- Eenvoudige handelingen: enkel door erkend asbestverwijderaar
Verwijderingsvoorschriften volgens Codex over het welzijn op het werk Art. VI.3-54.

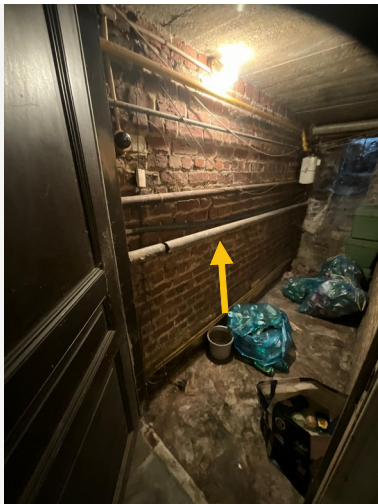
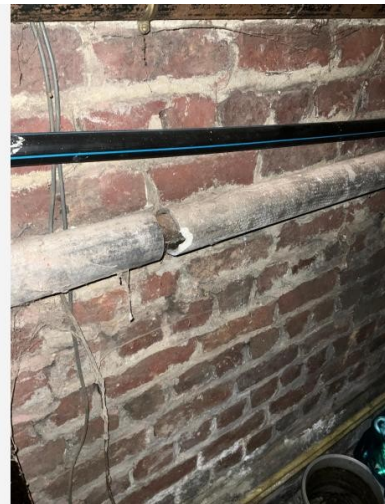
Het asbestmateriaal valt onder de mijlpaal van 2040.

Laag materiaalrisico en/of verlaagde kans op vezelvrijgave

Gebondenheid	Categorie 1: hechtgebonden in oorsprong
Asbestsoort (vezeltype)	Amfibool aanwezig, uitgezonderd crocidoliet
Asbestconcentratie	Laag (< 50%)
Afschermingsgraad van het gehele materiaal	Geheel of deels (ook) vrij aan de binnenlucht
Toestand van het materiaal	Licht beschadigd, licht verweerd. Intact calciumsilicaatmateriaal of categorie III 'gebondenheid'

#	Type	Referentie	Resultaat
5.1	Puntmonster	buis	Amosiet, Chrysotiel

Beschrijving	Cementbuis kleine berging
Omgeving	Binnen
Primaire drager	Binnenwand
Asbestmateriaal	Buis, koker, leiding, pijp, doorvoer
Bindmiddel van asbestmateriaal	Cement
Gebondenheid op basis van bindmiddel	Hecht
Hoeveelheid (lengte - omtrek - dikte - aantal)	<ul style="list-style-type: none">• 3,00 m - 20,00 cm - 1,00 cm - 1 stuk
Totaal volume	0,006 m ³
Eenvoudig bereikbaar	Ja
Bevestigingswijze	<ul style="list-style-type: none">• Los (al dan niet bedekt)
Identificatiemethode	Een monstername door de asbestdeskundige met laboanalyse door een asbestlabo.
Destructieve handeling voor identificatie	Nee
Opmerking	De hoeveelheid is geschat.

Zorgvuldig beheren

- Zorg voor een veilig beheer. Vermijd het beschadigen van het asbestmateriaal. Controleer de toestand jaarlijks op wijzigingen.
- Voer bijkomende staalname(s) uit.

- Eenvoudige handelingen: mag via doe-het-zelf of door werknemer(s) met opleidingsattest eenvoudige handelingen
De toepassing mag zelf verwijderd worden onder de voorwaarden terug te vinden op:
<https://ovam.vlaanderen.be/wie-mag-wat-verwijderen>

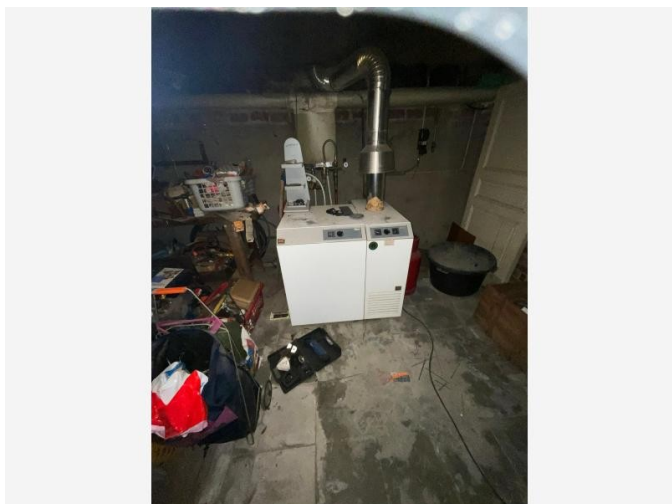
Situeringfoto

Tijdelijke beperking

Reden: Er is geen volledige risicobeoordeling mogelijk

Uitleg van de asbestdeskundige: Het is niet mogelijk om de binnenzijde van de stookketel te onderzoeken.

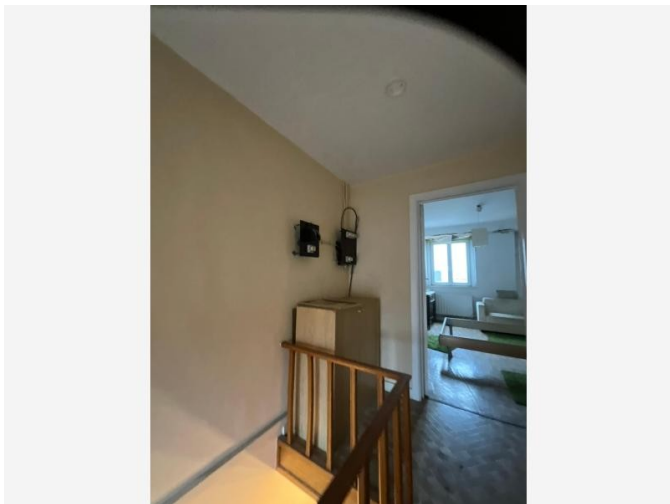
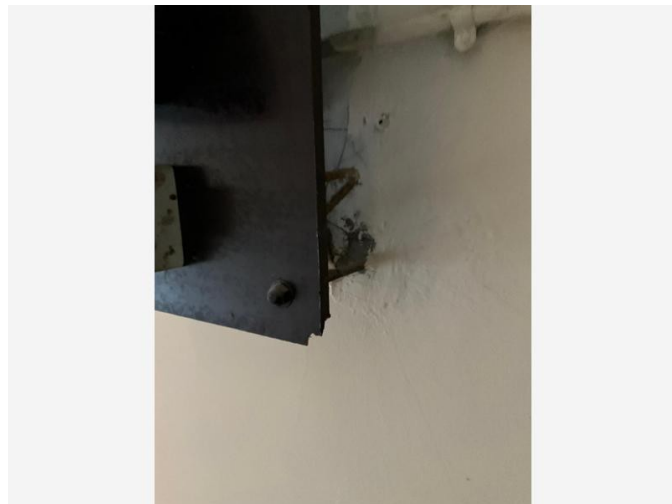
Geen asbest

#	Type	Referentie	Resultaat
7.1	Mengmonster	plaat	Geen asbest

Beschrijving	Ophangingsplaten elektrische installatie
Omgeving	Binnen
Primaire drager	Communicatie en elektrische infrastructuur en uitrusting
Bindmiddel van materiaal	Cement
Gebondenheid op basis van bindmiddel	Hecht
Hoeveelheid (oppervlakte - dikte - aantal)	<ul style="list-style-type: none">• 0,50 m² - 1,00 cm - 1 stuk• 0,30 m² - 1,00 cm - 1 stuk
Totaal volume	0,008 m ³
Identificatiemethode	Een monstername door de asbestdeskundige met laboanalyse door een asbestlabo.
Destructieve handeling voor identificatie	Nee
Opmerking	De hoeveelheid is geschat.

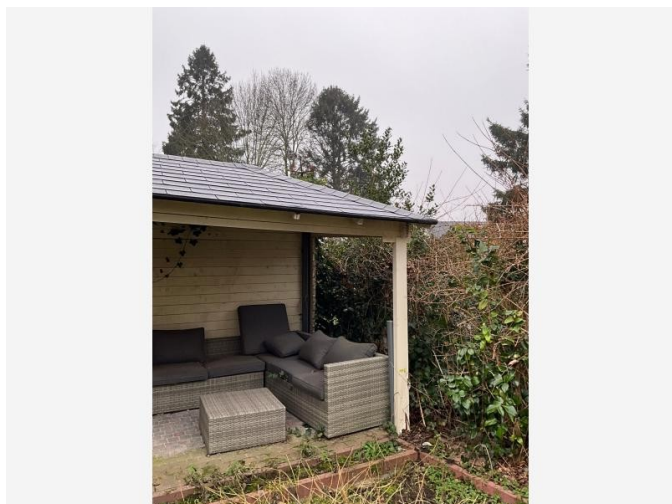
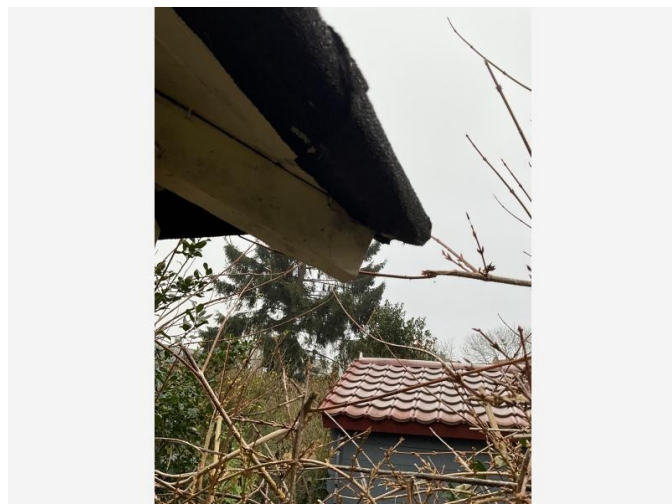
Fiche 8: Shingles dak tuinhuis

Geen asbest

#	Type	Referentie	Resultaat
8.1	Puntmonster	shingle	Geen asbest

Beschrijving	Shingles dak tuinhuis
Omgeving	Buiten
Primaire drager	Schuin dak
Bindmiddel van materiaal	Bitumen (roofing, teer, asfalt)
Gebondenheid op basis van bindmiddel	Hecht
Hoeveelheid (oppervlakte - aantal)	• 16,00 m ² - 1 stuk
Totale oppervlakte	16,00 m ²
Identificatiemethode	Een monstername door de asbestdeskundige met laboanalyse door een asbestlabo.
Destructieve handeling voor identificatie	Nee
Opmerking	De hoeveelheid is geschat. Er werden verder geen asbestverdachte materialen aangetroffen binnenin het tuinhuis.

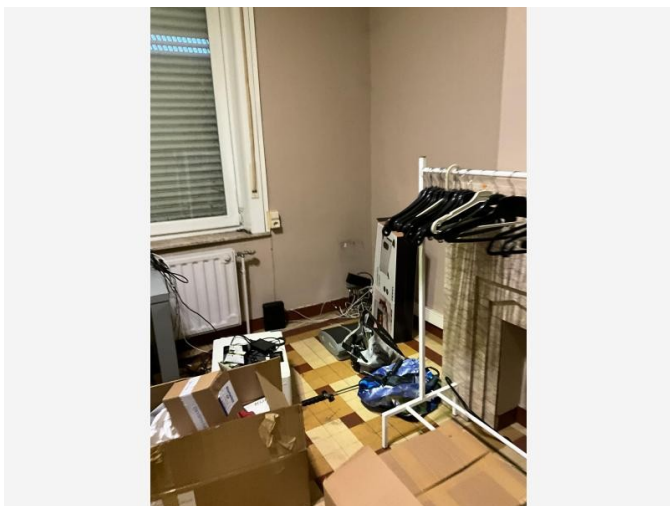
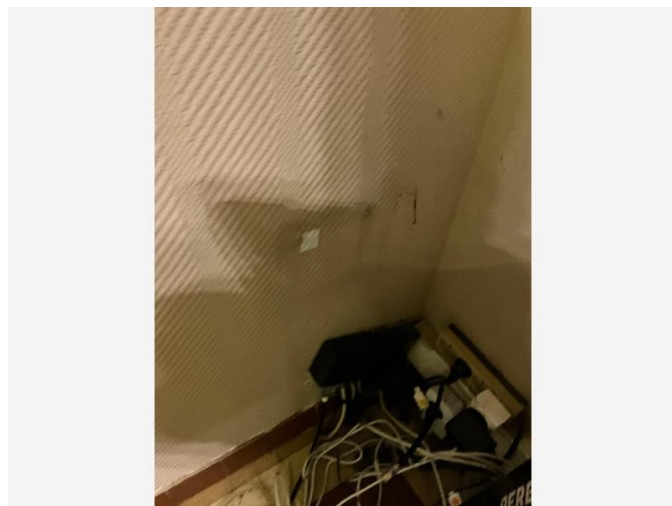
Geen asbest

#	Type	Referentie	Resultaat
9.1	Mengmonster	PLM	Geen asbest

Beschrijving	Pleisterwerk wanden
Omgeving	Binnen
Primaire drager	Binnenwand
Bindmiddel van materiaal	Gips - kalk
Gebondenheid op basis van bindmiddel	Niet-hechtgebonden
Hoeveelheid (oppervlakte - dikte - aantal)	• 460,00 m ² - 1,00 cm - 1 stuk
Totaal volume	4,60 m ³
Identificatiemethode	Een monstername door de asbestdeskundige met laboanalyse door een asbestlabo.
Destructieve handeling voor identificatie	Nee
Opmerking	De hoeveelheid is geschat.

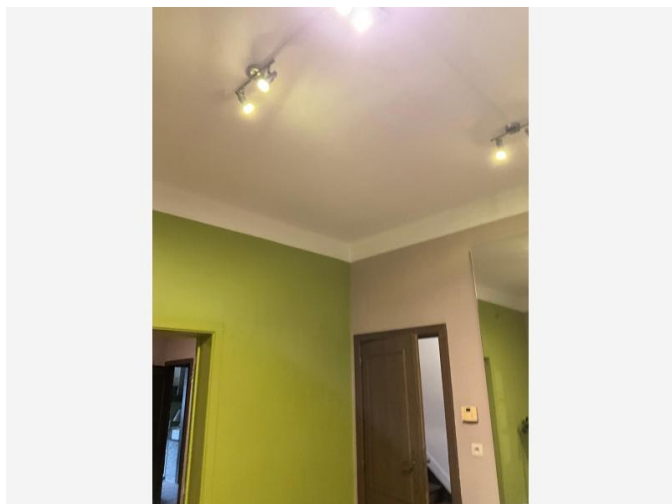
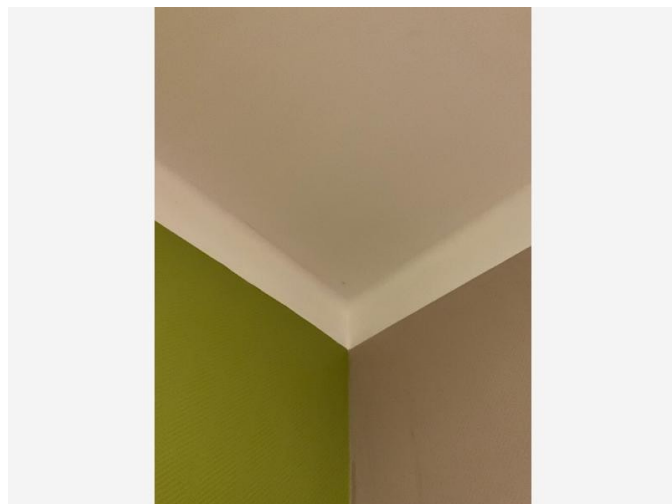
Geen asbest

#	Type	Referentie	Resultaat
10.1	Mengmonster	PLPL	Geen asbest

Beschrijving	Pleisterwerk plafonds
Omgeving	Binnen
Primaire drager	Plafond
Bindmiddel van materiaal	Gips - kalk
Gebondenheid op basis van bindmiddel	Niet-hechtgebonden
Hoeveelheid (oppervlakte - dikte - aantal)	• 110,00 m ² - 1,00 cm - 1 stuk
Totaal volume	1,10 m ³
Identificatiemethode	Een monstername door de asbestdeskundige met laboanalyse door een asbestlabo.
Destructieve handeling voor identificatie	Nee
Opmerking	De hoeveelheid is geschat.
