Asbestinventarisatetest

Galgstraat 18, 1600 Sint-Pieters-Leeuw

Attestnummer : 20260307-000165.001

Uitgegeven op : 07.03.2026

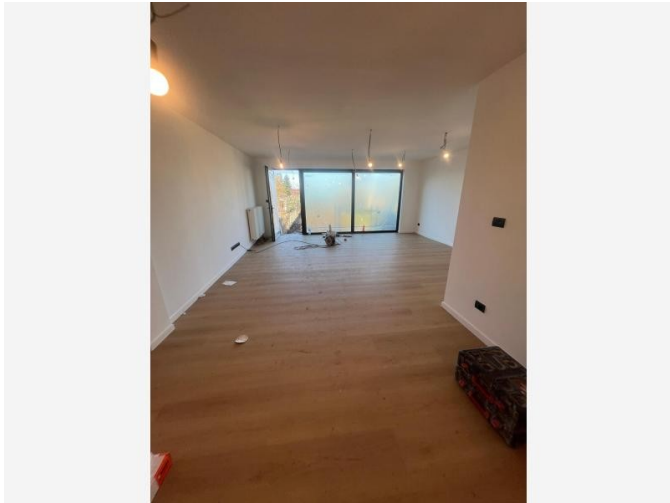
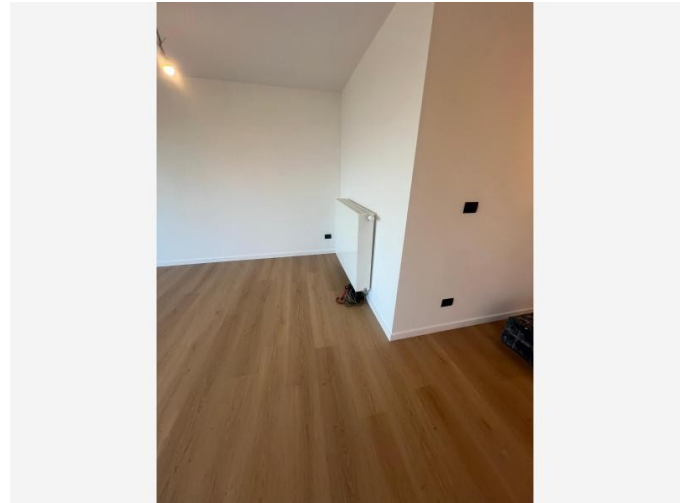
Informatie over een niet-asbestverdacht materiaal

De plafonds werden afgewerkt met niet-asbestverdachte voorzetpanelen die inspectie van de bedekte structuur (opbouw, pleisterwerk) verhinderen.

Basis voor advies	De asbestdeskundige beoordeelt het materiaal als niet-asbestverdacht.
Primaire drager	Plafond

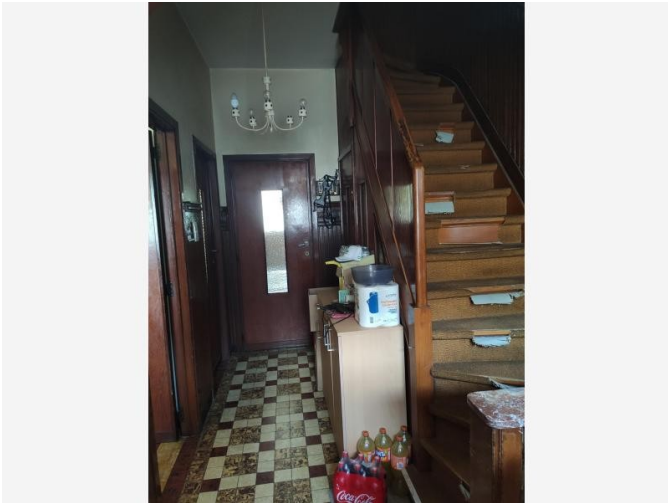
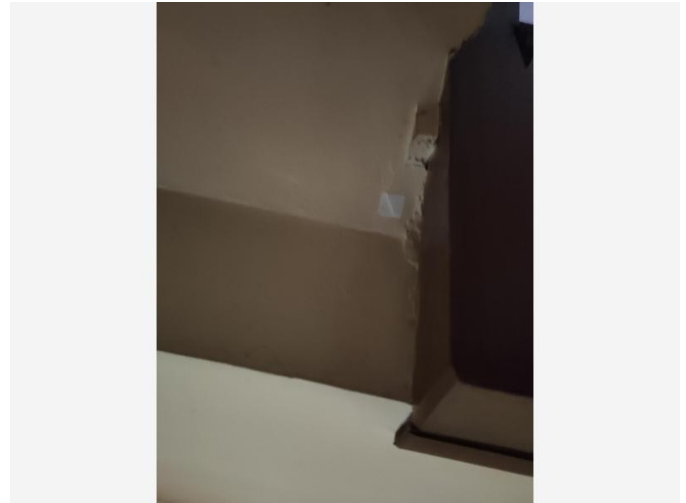
Fiche 2: Pleisterwerk plafond

Conclusie

Geen asbest

Beschrijving	Pleisterwerk plafond
Omgeving	Binnen
Primaire drager	Plafond
Bindmiddel van materiaal	Gips - kalk
Gebondenheid op basis van bindmiddel	Niet-hechtgebonden
Hoeveelheid (oppervlakte - dikte - aantal)	• 80,00 m ² - 1,00 cm - 1 stuk
Totaal volume	0,80 m ³
Identificatiemethode	De asbestdeskundige gebruikt een bestaande laboanalyse als bewijsdocument met bevestiging door vaststelling en expertise.
Destructieve handeling voor identificatie	Nee
Opmerking	Attestnummer : 20240712-000421.000

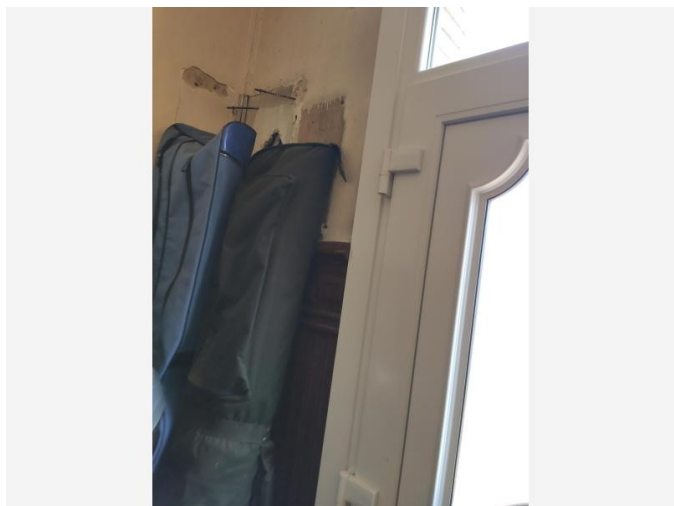
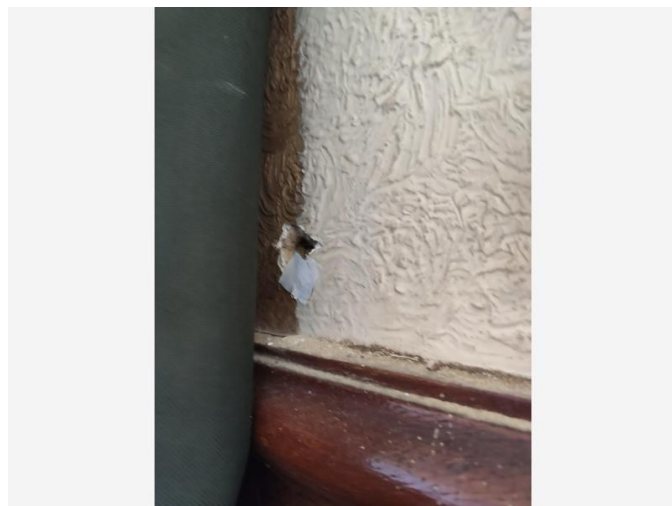
Conclusie

Geen asbest

Beschrijving	Pleisterwerk muren
Omgeving	Binnen
Primaire drager	Binnenwand
Bindmiddel van materiaal	Gips - kalk
Gebondenheid op basis van bindmiddel	Niet-hechtgebonden
Hoeveelheid (oppervlakte - dikte - aantal)	• 120,00 m ² - 2,00 cm - 1 stuk
Totaal volume	2,40 m ³
Identificatiemethode	De asbestdeskundige gebruikt een bestaande laboanalyse als bewijsdocument met bevestiging door vaststelling en expertise.
Destructieve handeling voor identificatie	Nee
Opmerking	Attestnummer : 20240712-000421.000

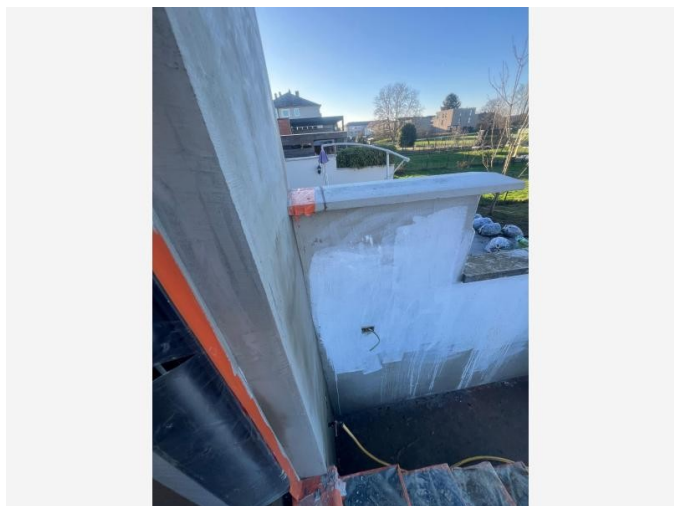
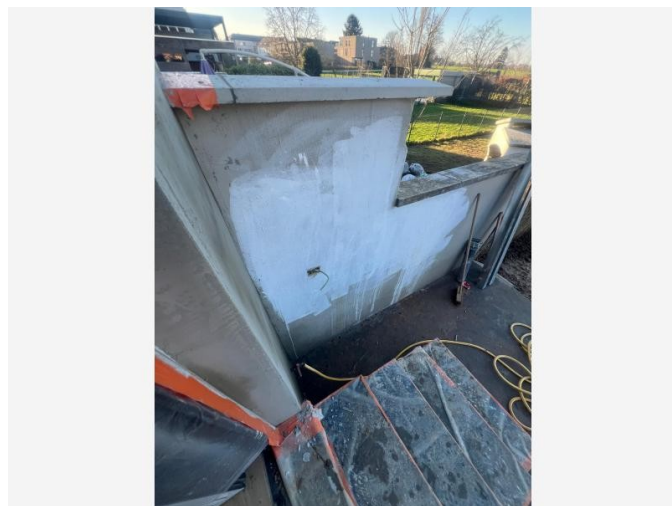
Fiche 4: Cementering

Conclusie

Geen asbest

Beschrijving	Cementering
Omgeving	Buiten
Primaire drager	Wand buitenschil
Bindmiddel van materiaal	Cement
Gebondenheid op basis van bindmiddel	Hecht
Hoeveelheid (gewicht - aantal)	• 75,00 kg - 1 stuk
Totaal gewicht	75,00 kg
Identificatiemethode	<p>De asbestdeskundige gebruikt een bewijsdocument andere dan een bestaande laboanalyse, met bevestiging door vaststelling en expertise en dit zonder monstername.</p> <p>Motivatie: De monstername brengt andere schade aan dan schade die inherent is aan de monstername.</p>
Destructieve handeling voor identificatie	Nee
Opmerking	De hoeveelheid is een zo nauwkeurig mogelijke opmeting. Hieraan kunnen evenwel geen rechten worden ontleend.
