Asbestinventarisatetest

Nijvelsesteenweg 73, 1500 Halle

Attestnummer : 20231123-000337.000

Uitgegeven op : 23.11.2023

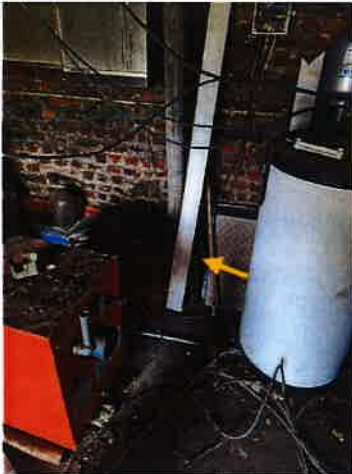
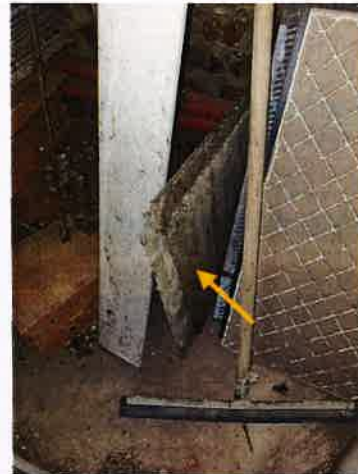
Dringend verwijderen

| Beschrijving | Stock leien |
| Asbestmaterialen | <ul style="list-style-type: none">Dak- en gevelbekleding - Lei, shingle |
| Hoeveelheid (gewicht - aantal) | <ul style="list-style-type: none">3,00 kg - 1 stuk |

- Verwijder het asbestafval.

- Eenvoudige handelingen: mag via doe-het-zelf of door werknemer(s) met opleidingsattest eenvoudige handelingen
Dit betreft een hechtgebonden toepassing en mag men zelf verwijderen mits het volgen van de veiligheidsvoorschriften. Fixeer de leien alvorens de verwijdering met een fixatiemiddel of water en draag de voorgeschreven beschermingsstukken. Beschadig de leien niet tijdens de verwijdering. Indien dit niet mogelijk is dient u minstens een aannemer te contacteren dewelke in het bezit is van het attest eenvoudige handelingen in kader van asbestverwijdering. Meer info kan u vinden op ovam.vlaanderen.be/omgaan-met-asbest

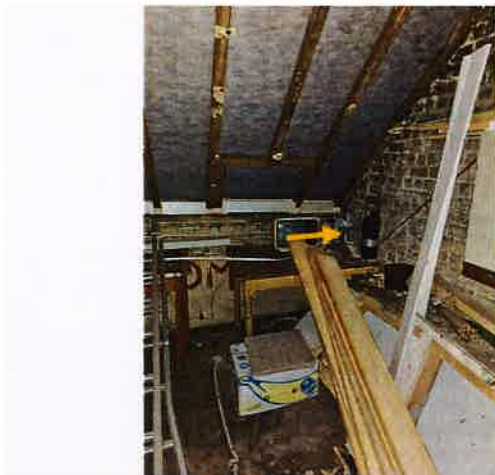
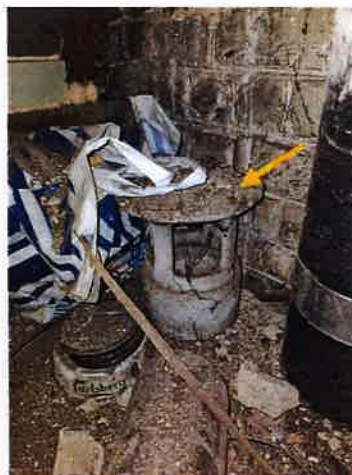
Fiche 2: Schouwhoed

Dringend verwijderen

| Asbestmaterialen | <ul style="list-style-type: none">Schouwhoed, ventilatiekap (anti-windval) |
| Hoeveelheid (gewicht - aantal) | <ul style="list-style-type: none">3,00 kg - 1 stuk |
| Opmerking | Men dient dit als afval te beschouwen aangezien dit niet meer in gebruik is. |

- Verwijder het asbestafval.

- Eenvoudige handelingen: mag via doe-het-zelf of door werknemer(s) met opleidingsattest eenvoudige handelingen
Eenvoudig te verwijderen zonder veel te manipuleren volgens de voorschriften.

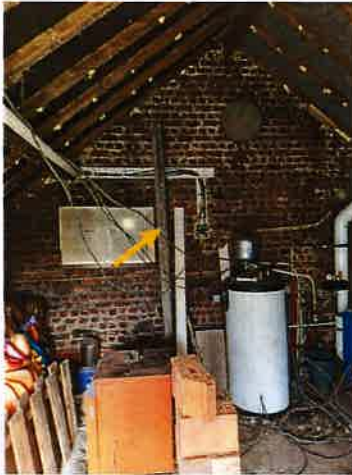
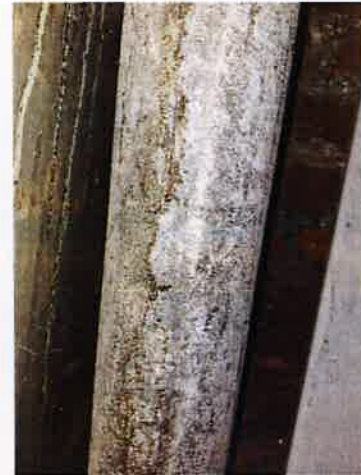
Fiche 3: Rookgaskanaal

Dringend verwijderen

| Asbestmaterialen | <ul style="list-style-type: none">• Rookgaskanaal |
| Hoeveelheid (gewicht - aantal) | <ul style="list-style-type: none">• 60,00 kg - 1 stuk |
| Opmerking | Betreft een rookgaskanaal dewelke buiten gebruik is, men dient dit als afval te beschouwen. |

- Verwijder het asbestafval.

- Eenvoudige handelingen: mag via doe-het-zelf of door werknemer(s) met opleidingsattest eenvoudige handelingen
Dit betreft een hechtgebonden toepassing en mag men zelf verwijderen mits het volgen van de veiligheidsvoorschriften. Fixeer het kanaal alvorens de verwijdering met een fixatiemiddel of water en draag de voorgeschreven beschermingsstukken. Beschadig het kanaal niet tijdens de verwijdering. Indien dit niet mogelijk is dient u minstens een aannemer te contacteren dewelke in het bezit is van het attest eenvoudige handelingen in kader van asbestverwijdering. Meer info kan u vinden op ovam.vlaanderen.be/omgaan-met-asbest

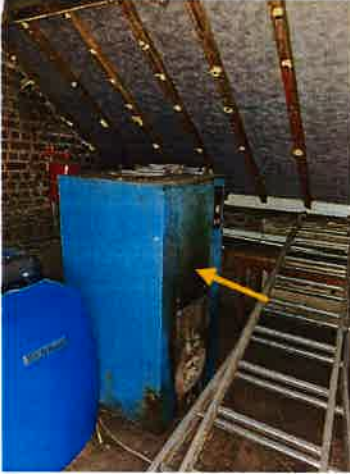
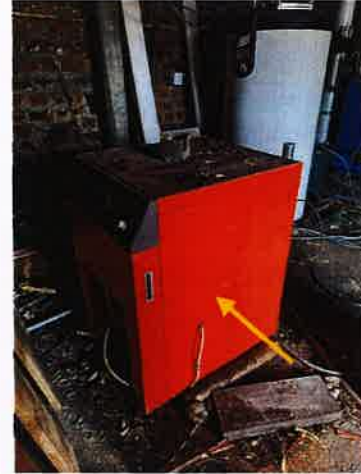
Fiche 4: 2 gedemonteerde stooktoestellen

Dringend verwijderen

| Asbestmaterialen | <ul style="list-style-type: none">• Pakking, dichting |
| Gebondenheid op basis van bindmiddel | Niet-hechtgebonden |
| Opmerking | <p>Deskundige kan opmerken dat er in de berging in de aanbouw 2 gedemonteerde stooktoestellen staan. Bij 1 van de 2 stooktoestellen kan deskundige resten van een asbestverdachte pakking opmerken.</p> <p>Via online opzoeken kan deskundige geen verdere informatie vinden. Gelieve de 2 toestellen als asbestverdacht te beschouwen. Vraag bij het volgende onderhoud van uw dienstdoende ketel aan de technicus of hij de gedemonteerde toestellen eventueel kan nakijken op asbesthoudende onderdelen.</p> |

- Verwijder het asbestafval.

- Eenvoudige handelingen; mag via doe-het-zelf of door werknemer(s) met opleidingsattest eenvoudige handelingen
Laat dit eerst nakijken door een technicus alvorens de toestellen te manipuleren.

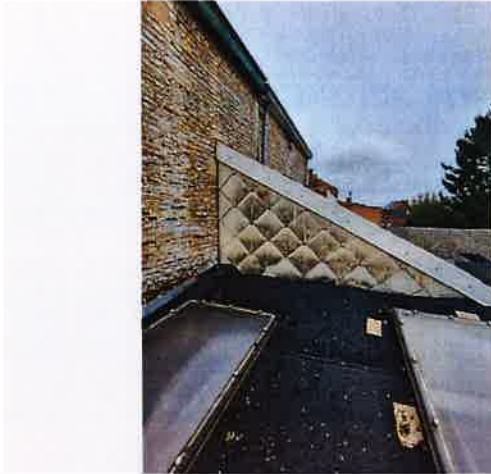
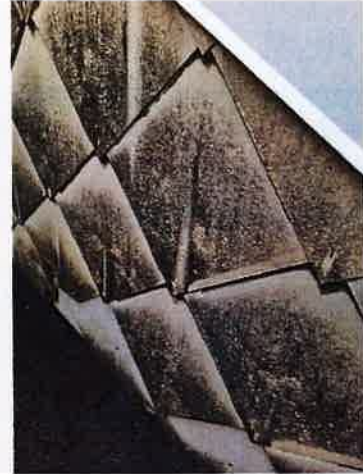
Fiche 5: Leien plat dak

Het asbestmateriaal valt onder de mijlpaal van 2034.

Verwijderen

| Eindbeoordeling materiaalrisico | Verhoogd materiaalrisico en/of verhoogde kans op vezelvrijgave |

| Asbestsoort (vezeltype) | Crocidoliet aanwezig |
| Toestand van het materiaal | Matig beschadigd, matig verweerd |

| Asbestmateriaal | Dak- en gevelbekleding - Lei, shingle |
| Hoeveelheid (oppervlakte - aantal) | • 2,00 m ² - 1 stuk |

- Verwijder dit asbestmateriaal zo snel mogelijk. Volg de toestand goed op.
- Hemelwater dat afspoelt van asbestcement daken of gevels kan asbestdeeltjes bevatten. Gebruik het enkel voor gesloten circuits (bv. spoelen toiletten). Reinig na het vervangen van het dak of de gevel de dakgoten en regenwaterput of -ton om asbesthoudend sediment of slib te verwijderen

- Eenvoudige handelingen: mag via doe-het-zelf of door werknemer(s) met opleidingsattest eenvoudige handelingen
Dit betreft een hechtgebonden toepassing en mag men zelf verwijderen mits het volgen van de veiligheidsvoorschriften. Fixeer de leien alvorens de verwijdering met een fixatiemiddel of water en draag de voorgeschreven beschermingsstukken. Beschadig de leien niet tijdens de verwijdering. Indien dit niet mogelijk is dient u minstens een aannemer te contacteren dewelke in het bezit is van het attest eenvoudige handelingen in kader van asbestverwijdering. Meer info kan u vinden op ovam.vlaanderen.be/omgaan-met-asbest

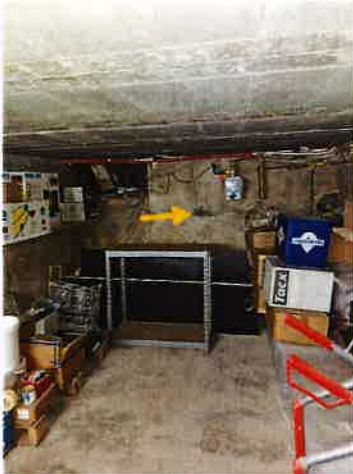
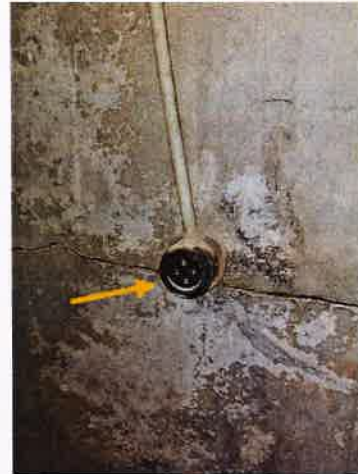
Fiche 6: Bakeliet stopcontact

Het asbestmateriaal valt onder de mijlpaal van 2040.

Zorgvuldig beheren

| Eindbeoordeling materiaalrisico | Laag materiaalrisico en/of verlaagde kans op vezelvrijgave |

| Asbestsoort (vezeltype) | Crocidoliet aanwezig |
| Toestand van het materiaal | Onbeschadigd, niet verweerd |

| Asbestmateriaal | Bakeliet elektriciteitstoepassingen |

| Opmerking | Betreft een bakeliet stopcontact in de kelder. |

- Zorg voor een veilig beheer. Vermijd het beschadigen van het asbestmateriaal. Controleer de toestand jaarlijks op wijzigingen.

- Eenvoudige handelingen: mag via doe-het-zelf of door werknemer(s) met opleidingsattest eenvoudige handelingen
Dit betreft een hechtgebonden toepassing en mag men zelf verwijderen mits het volgen van de veiligheidsvoorschriften. Deze toepassing is eenvoudig los te schroeven.

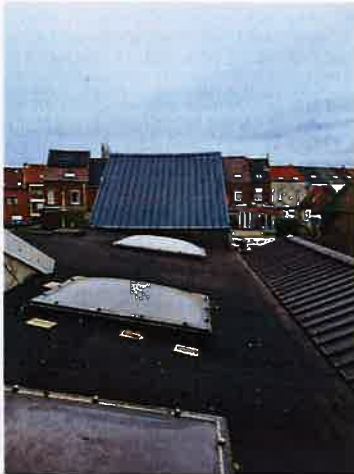
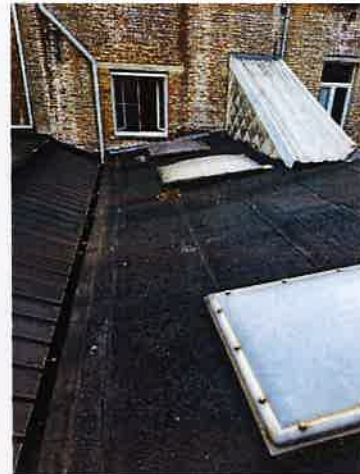
Fiche 7: Roofing plat dak

Het asbestmateriaal valt onder de mijlpaal van 2040.

Zorgvuldig beheren

| Eindbeoordeling materiaalrisico | Laag materiaalrisico en/of verlaagde kans op vezelvrijgave |

| Asbestsoort (vezeltype) | Alleen chrysotiel |
| Toestand van het materiaal | Licht beschadigd, licht verweerd. Intact materiaal type Pical – asbestboard of categorie III 'gebondenheid' |

| Asbestmateriaal | Dak- en gevelbekleding - Roofing |
| Hoeveelheid (oppervlakte - aantal) | • 60,00 m ² - 1 stuk |

| Opmerking | Roofing wordt door de wetgeving altijd als asbestverdacht beschouwd indien het tegendeel niet kan worden bewezen met een staal of door een bewijsdocument. Er is geen staalname mogelijk zonder het risico op waterinsijpeling. Er zijn geen bewijsdocumenten ter beschikking dewelke kunnen staven dat de roofing jonger is dan 2001. Het is voldoende om de roofing goed te beheren. Indien u de roofing wilt verwijderen kan u een destructief staal laten nemen door een asbestdeskundige. |

- Zorg voor een veilig beheer. Vermijd het beschadigen van het asbestmateriaal. Controleer de toestand jaarlijks op wijzigingen.

- Eenvoudige handelingen: mag via doe-het-zelf of door werknemer(s) met opleidingsattest eenvoudige handelingen
Men hoeft dit niet te verwijderen zonder destructieve staalname. Zie uitleg identificatie.

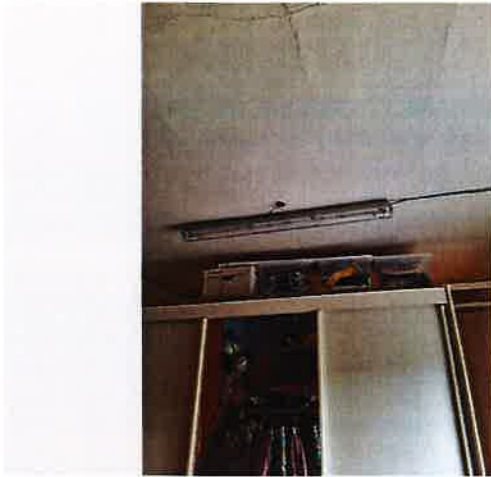
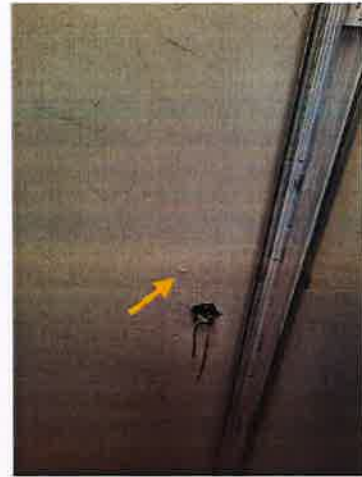
Fiche 8: Pleister plafonds 1ste verdieping

Geen asbest

| # | Type | Referentie | Resultaat |
|---|---|---|---|
| 8.1 | Mengmonster | F033-3 | Geen asbest |

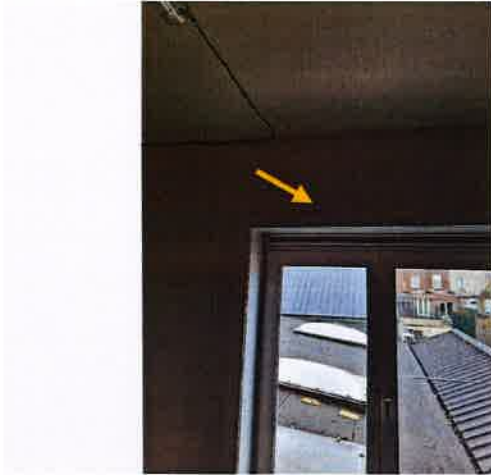
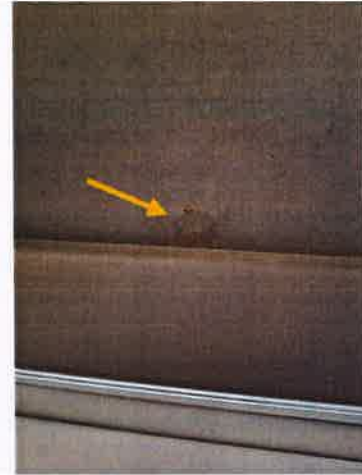
Fiche 9: Pleister wanden 1ste verdieping

Geen asbest

| # | Type | Referentie | Resultaat |
|---|---|---|---|
| 9.1 | Mengmonster | F033-4 | Geen asbest |

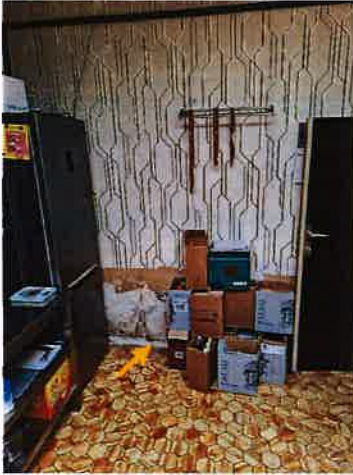
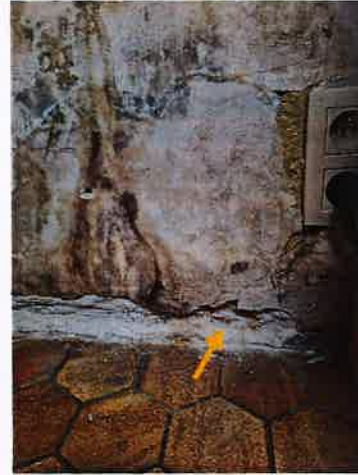
Fiche 10: Pleister wanden gelijkvloers

Geen asbest

| # | Type | Referentie | Resultaat |
|---|---|---|---|
| 10.1 | Mengmonster | F033-1 | Geen asbest |

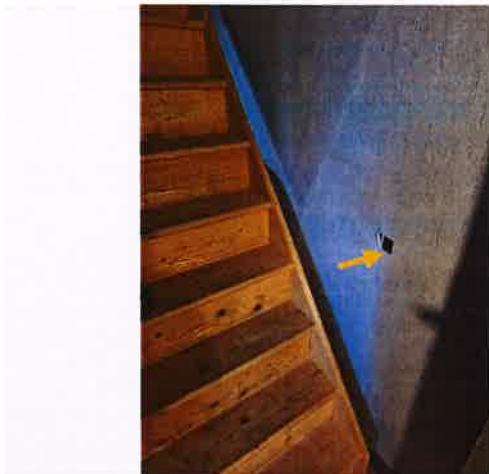
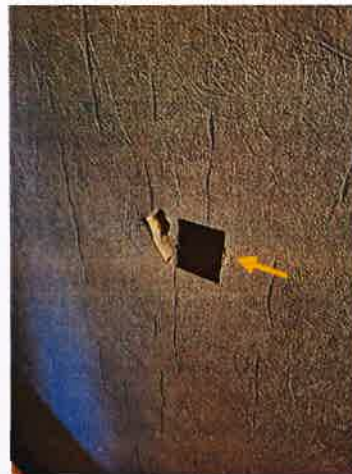
Fiche 11: Pleister traphal

Geen asbest

| # | Type | Referentie | Resultaat |
|---|---|---|---|
| 11.1 | Mengmonster | F033-2 | Geen asbest |

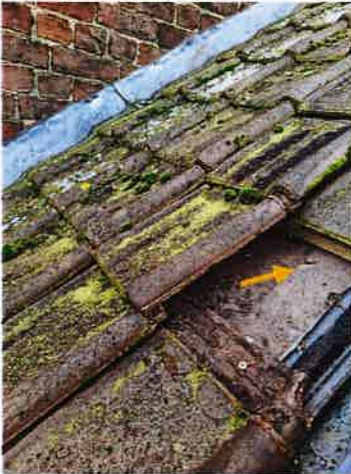
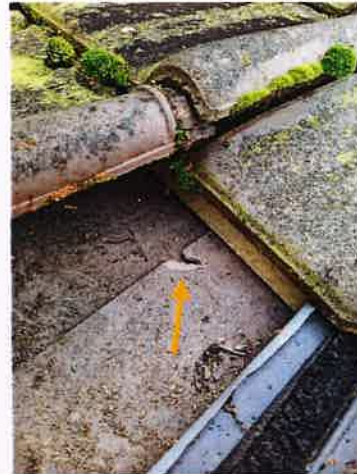
Fiche 12: Onderdakplaten

Geen asbest
