Asbestinventarisatetest

Felix Roggemanskaai 28, 1501 Halle

Attestnummer : 20260528-000451.000

Uitgegeven op : 28.05.2026

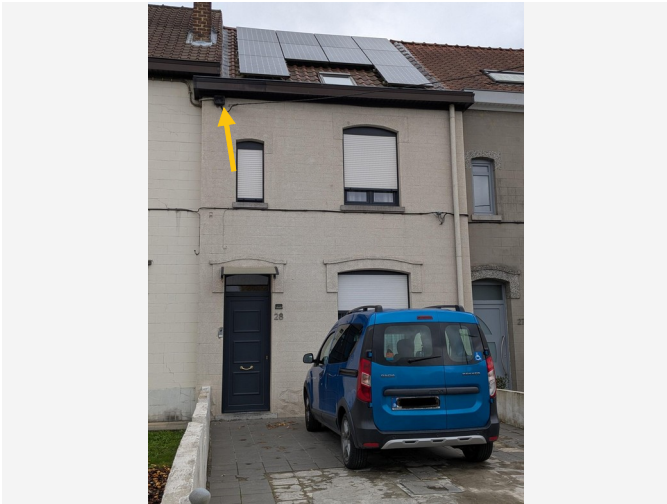
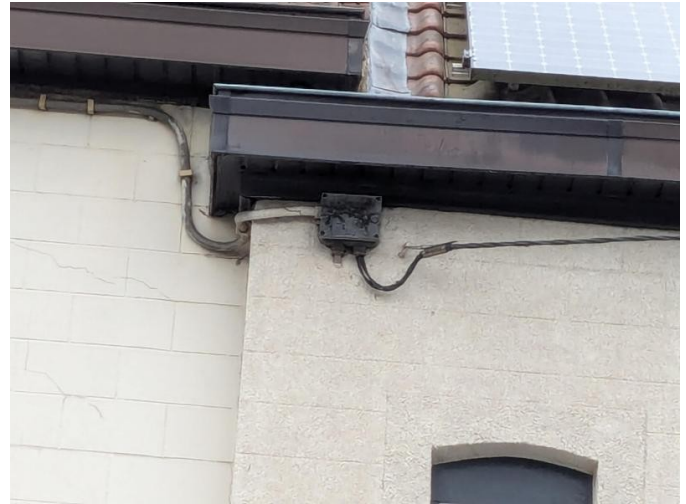
Eindbeoordeling materiaalrisico	Laag materiaalrisico en/of verlaagde kans op vezelvrijgave
---------------------------------	--

Gebondenheid	Categorie 1: hechtgebonden in oorsprong
Asbestsoort (vezeltype)	Crocidoliet aanwezig
Asbestconcentratie	Laag (< 50%)
Afschermingsgraad van het gehele materiaal	Geheel of deels vrij aan de buitenlucht, maar geen contact met binnenlucht
Toestand van het materiaal	Licht beschadigd, licht verweerd. Intacte calciumsilicaatplaat of materiaal met categorie 3-gebondenheid

Beschrijving	Bakeliet schakelkast buiten aan voorgevel
Omgeving	Buiten
Primaire drager	Communicatie en elektrische infrastructuur en uitrusting
Asbestmateriaal	Plaat, paneel, tablet - Type Bakeliet
Bindmiddel van asbestmateriaal	Kunststof of -hars
Gebondenheid op basis van bindmiddel	Hecht
Hoeveelheid (oppervlakte - dikte - aantal)	<ul style="list-style-type: none">0,10 m² - 1,00 cm - 1 stuk
Totaal volume	0,001 m ³
Eenvoudig bereikbaar	Ja
Bevestigingswijze	<ul style="list-style-type: none">Geschroefd
Identificatiemethode	De asbestdeskundige beoordeelt het materiaal als asbesthoudend, en dit zonder monsternamen.
Destructieve handeling voor identificatie	Nee
Opmerking	De hoeveelheid is een schatting.

- Zorg voor een veilig beheer. Vermijd het beschadigen van het asbestmateriaal. Controleer de toestand jaarlijks op wijzigingen.
- Voer bijkomende staalname(s) uit.

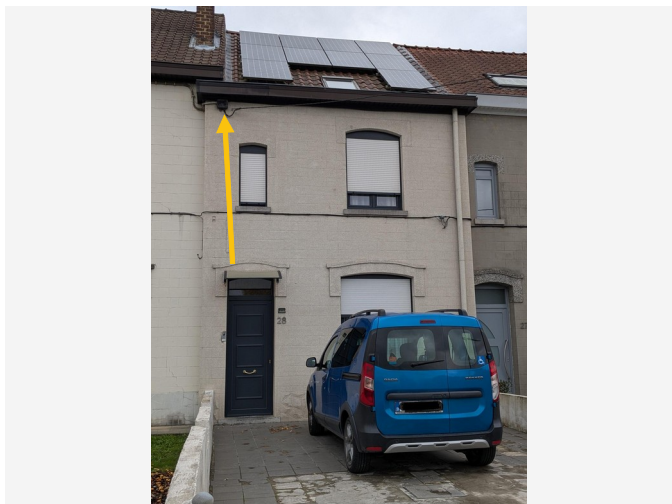
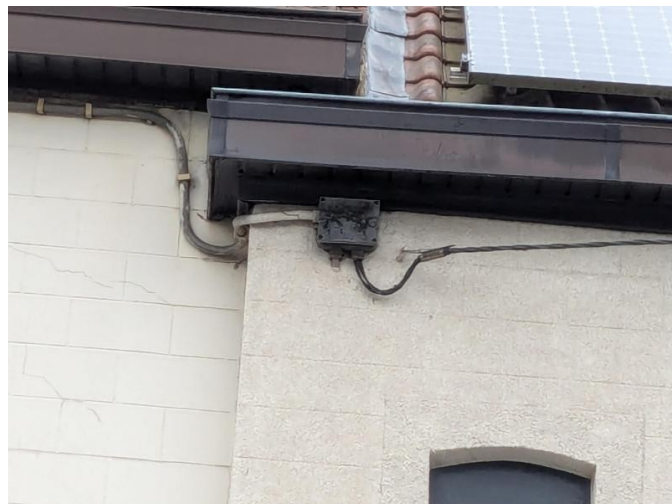
Laag materiaalrisico en/of verlaagde kans op vezelvrijgave

Gebondenheid	Categorie 1: hechtgebonden in oorsprong
Asbestsoort (vezeltype)	Crocidoliet aanwezig
Asbestconcentratie	Laag (< 50%)
Afschermingsgraad van het gehele materiaal	Geheel of deels vrij aan de buitenlucht, maar geen contact met binnenlucht
Toestand van het materiaal	Licht beschadigd, licht verweerd. Intacte calciumsilicaatplaat of materiaal met categorie 3-gebondenheid

Beschrijving	Bakeliet schakelkast buiten aan voorgevel
Omgeving	Buiten
Primaire drager	Communicatie en elektrische infrastructuur en uitrusting
Asbestmateriaal	Plaat, paneel, tablet - Type Bakeliet
Bindmiddel van asbestmateriaal	Kunststof of -hars
Gebondenheid op basis van bindmiddel	Hecht
Hoeveelheid (oppervlakte - dikte - aantal)	<ul style="list-style-type: none">• 0,10 m² - 1,00 cm - 1 stuk
Totaal volume	0,001 m ³
Eenvoudig bereikbaar	Ja
Bevestigingswijze	<ul style="list-style-type: none">• Geschroefd
Identificatiemethode	De asbestdeskundige beoordeelt het materiaal als asbesthoudend, en dit zonder monsternamen.
Destructieve handeling voor identificatie	Nee
Opmerking	De hoeveelheid is een schatting.

- Zorg voor een veilig beheer. Vermijd het beschadigen van het asbestmateriaal. Controleer de toestand jaarlijks op wijzigingen.
- Voer bijkomende staalname(s) uit.

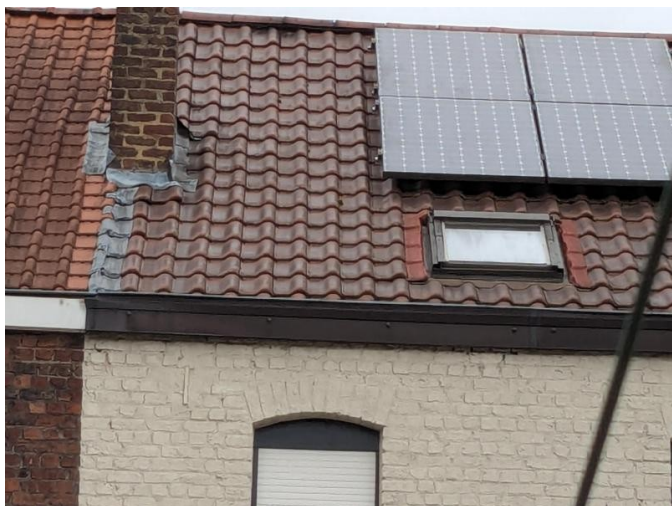
Situeringfoto

Tijdelijke beperking

Reden: Het te onderzoeken materiaal situeert zich hoger dan 3,50 m te rekenen vanaf een veilige ondergrond

Uitleg van de asbestdeskundige: De schouw bevat binnenin mogelijk een asbestcement rookgaskanaal. Laat dit onderzoeken bij eventuele werken.

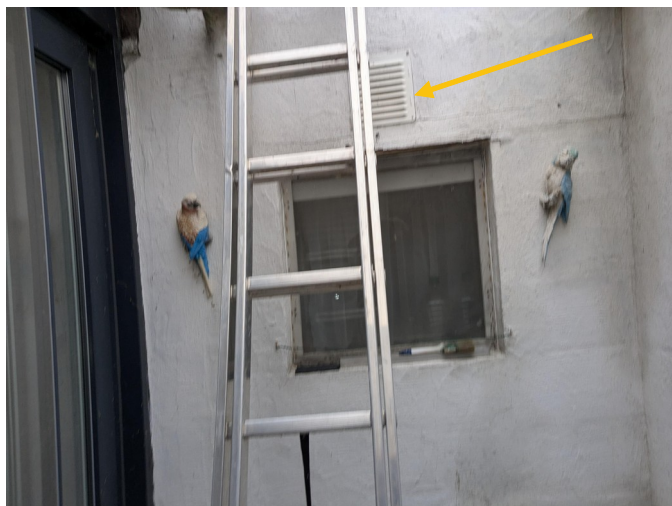
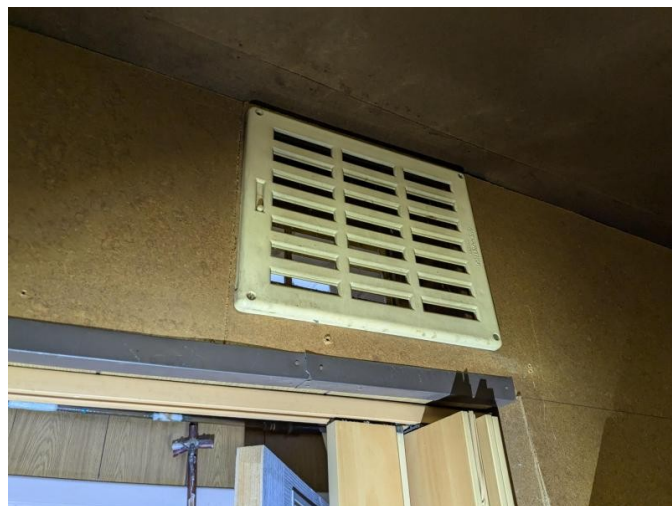
Aangezien deze ingewerkt zijn, kunnen we deze slechts deels inspecteren. We hebben geen asbest verdacht materiaal kunnen vaststellen. Bij werken hieraan dient een grondige inspectie en eventueel een analyse van het materiaal te gebeuren.

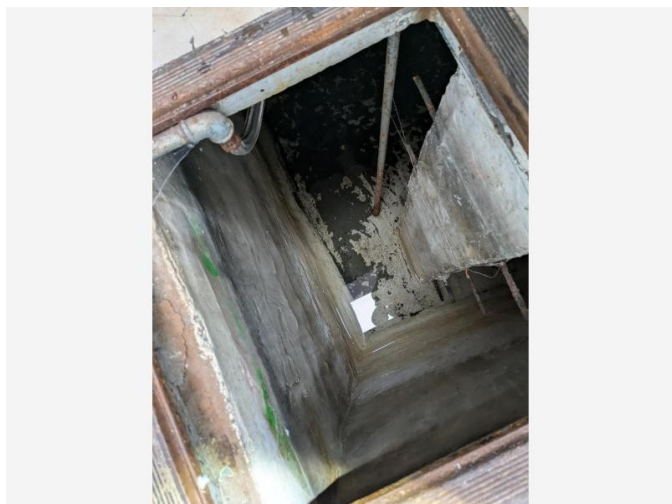
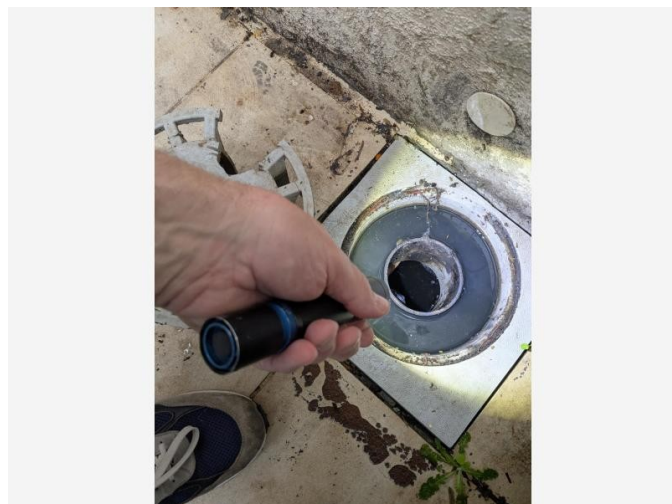
De buizen in de controleput zijn niet asbestverdacht. Niet alle putten konden onderzocht worden.

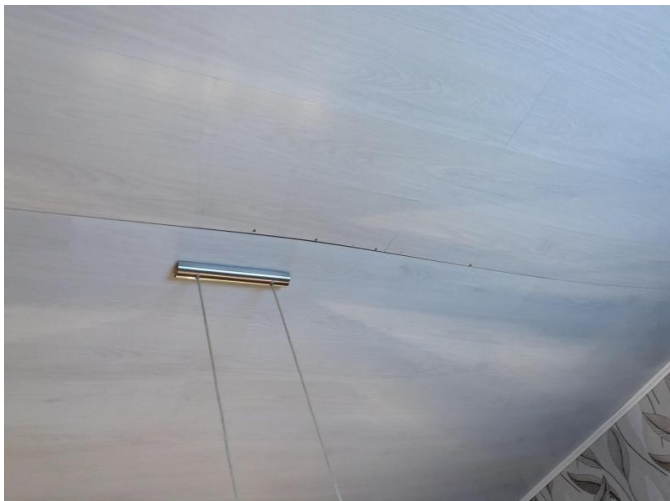
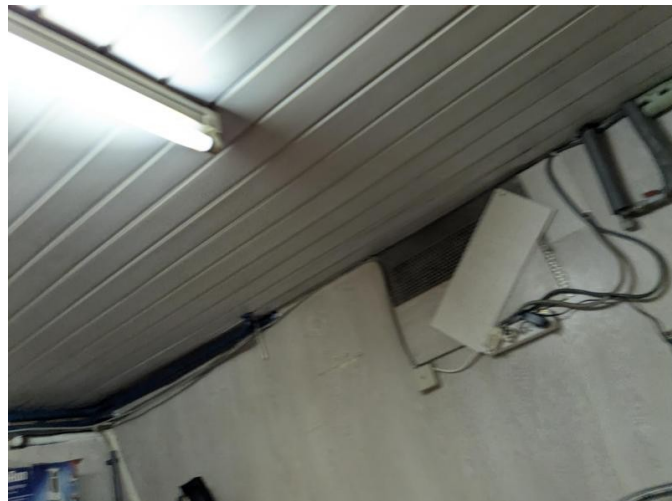
Fiche 6: Pleisterwerk en dergelijke achter valse plafonds en muren

De plafonds en muren werden afgewerkt met niet-asbestverdachte voorzetpanelen die inspectie van de bedekte structuur (opbouw, pleisterwerk en dergelijke) verhinderen.

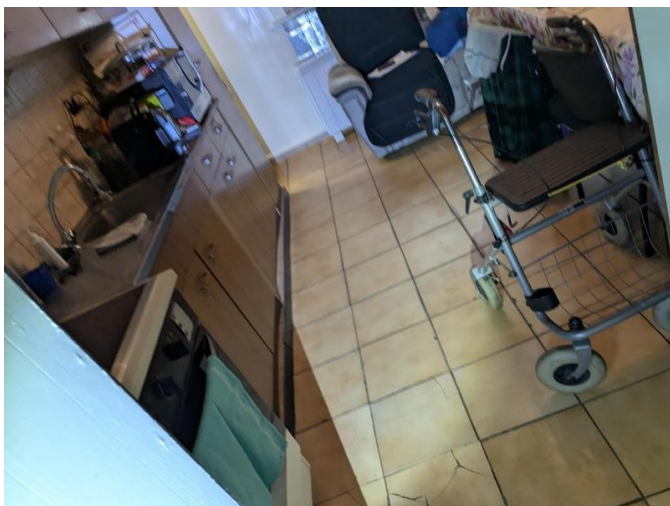
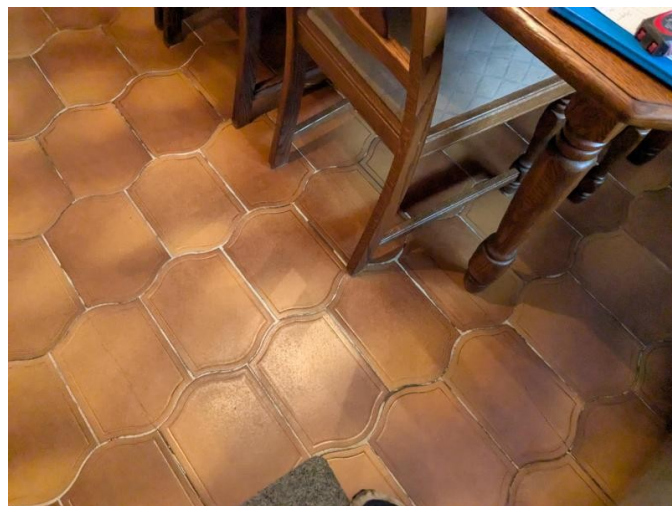
Staalname zonder uitbreiding naar een destructief onderzoek is niet mogelijk. Laat de lijmlaag onder de tegels onderzoeken bij werken.

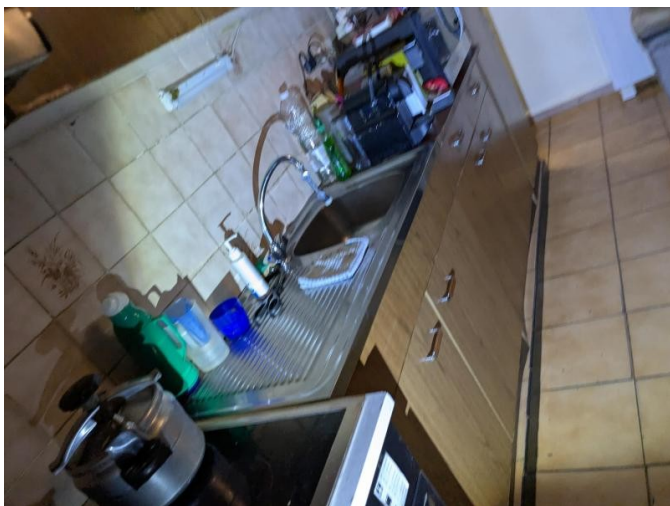
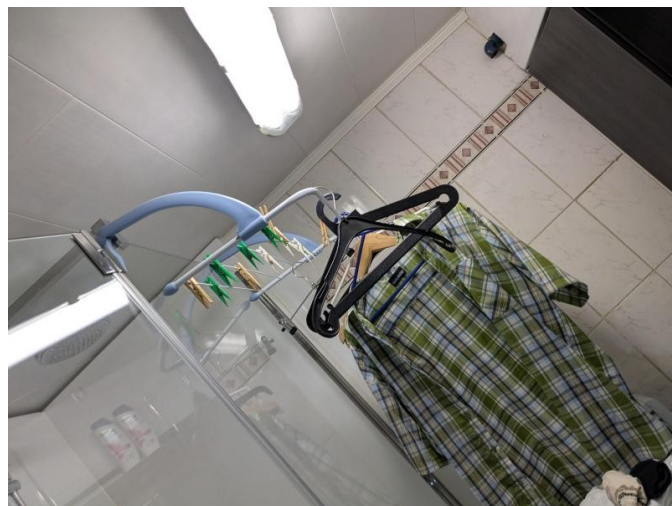
Binnenwanden afgewerkt met een intacte laag faiencetegels zonder zichtbare beschadigingen. Inspectie van de onderliggende lijmlaag zelf is niet mogelijk zonder uitbreiding naar een destructief onderzoek.

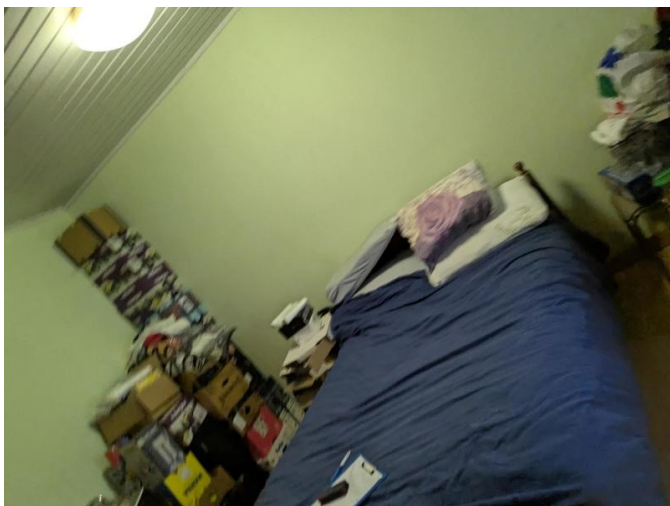
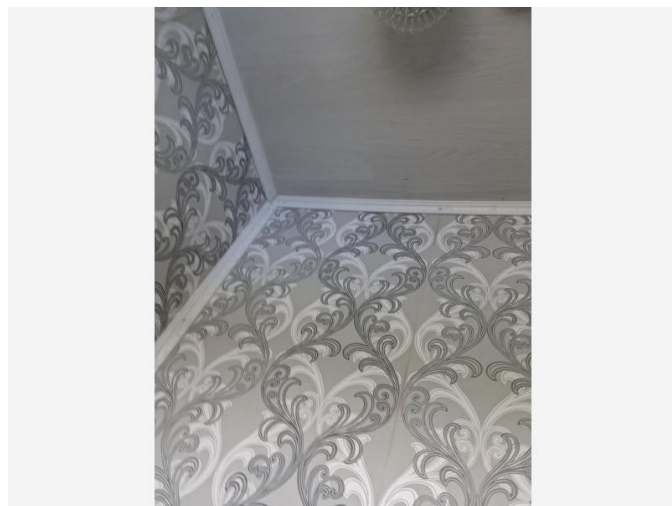
Geen asbest

#	Type	Referentie	Resultaat
10.1	Mengmonster	9056093	Geen asbest

Beschrijving	Pleisterwerk binnenwanden
Omgeving	Binnen
Primaire drager	Binnenwand
Bindmiddel van materiaal	Gips - kalk
Gebondenheid op basis van bindmiddel	Niet-hechtgebonden
Hoeveelheid (oppervlakte - dikte - aantal)	• 424,00 m ² - 1,00 cm - 1 stuk
Totaal volume	4,24 m ³
Identificatiemethode	Een monstername door de asbestdeskundige met laboanalyse door een asbestlabo.
Destructieve handeling voor identificatie	Nee
Opmerking	De hoeveelheid is een schatting en kan afwijken van de werkelijke toestand. Waar mogelijk, wordt staalname uitgevoerd conform het inspectieprotocol: in een droge ruimte zoals een slaapkamer +1 en trap +1.

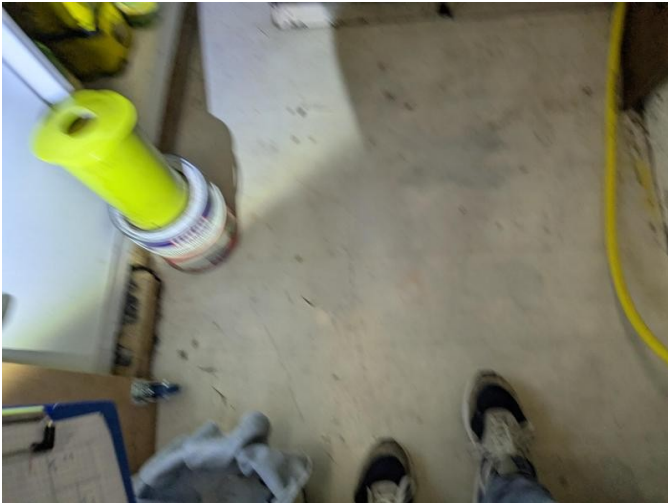
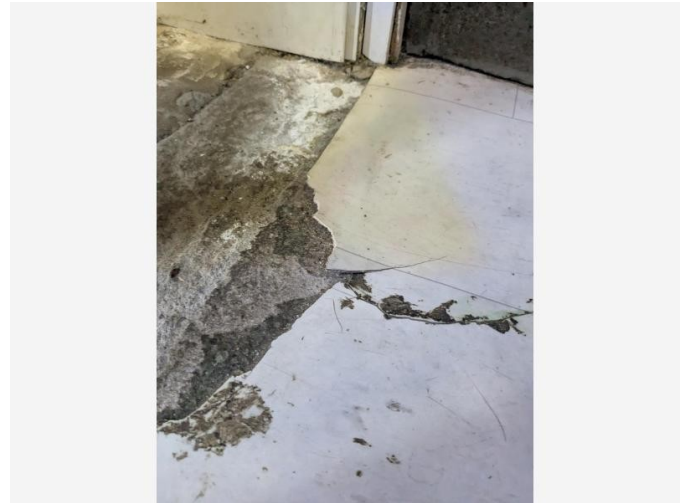
Geen asbest

#	Type	Referentie	Resultaat
11.1	Puntmonster	9056092	Geen asbest

Beschrijving	Vloerzeil -1 berging links achteraan
Omgeving	Binnen
Primaire drager	Vloer
Bindmiddel van materiaal	Karton - papier - viltachtig
Gebondenheid op basis van bindmiddel	Niet-hechtgebonden
Hoeveelheid (oppervlakte - aantal)	• 8,00 m ² - 1 stuk
Totale oppervlakte	8,00 m ²
Identificatiemethode	Een monstername door de asbestdeskundige met laboanalyse door een asbestlabo.
Destructieve handeling voor identificatie	Nee
Opmerking	De hoeveelheid is een schatting en kan afwijken van de werkelijke toestand.

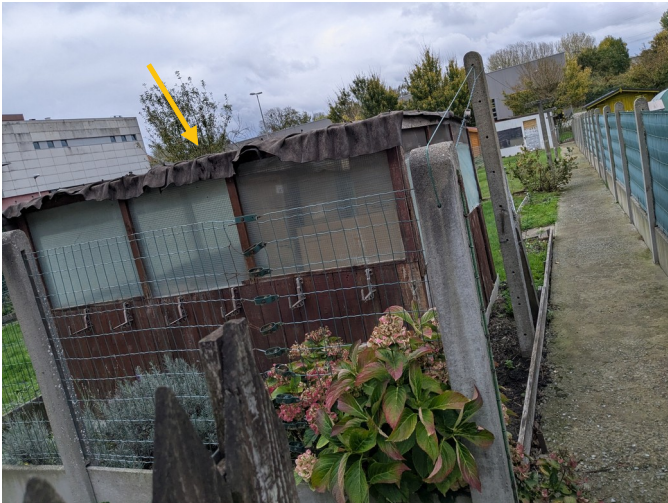
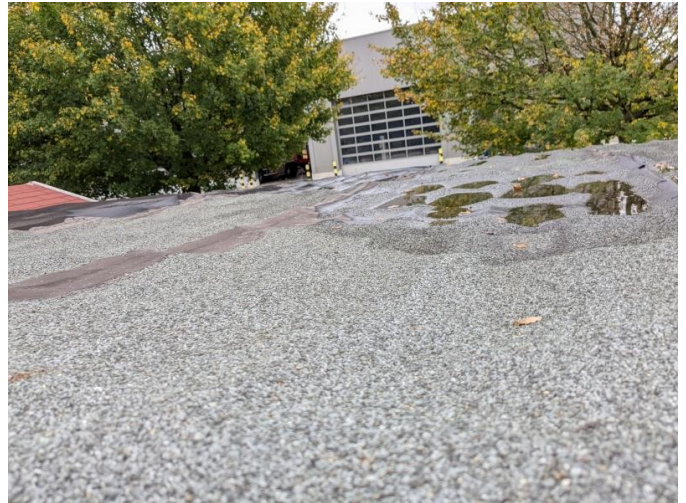
Fiche 12: Roofing open berging en tuinhuis

Geen asbest

#	Type	Referentie	Resultaat
12.1	Mengmonster	9056094	Geen asbest

Beschrijving	Roofing open berging en tuinhuis
Omgeving	Buiten
Primaire drager	Plat dak
Bindmiddel van materiaal	Bitumen (roofing, teer, asfalt)
Gebondenheid op basis van bindmiddel	Hecht
Hoeveelheid (oppervlakte - aantal)	• 25,00 m ² - 1 stuk
Totale oppervlakte	25,00 m ²
Identificatiemethode	Een monstername door de asbestdeskundige met laboanalyse door een asbestlabo.
Destructieve handeling voor identificatie	Nee
Opmerking	<p>Staalname tot op de eventuele onderliggende lagen is niet mogelijk zonder uitbreiding naar een destructief onderzoek.</p> <p>Uit analyse van de toplaag roofing van het platte dak blijkt dat deze geen asbest bevat. Echter kunnen de onderlagen wel nog asbest bevatten. Bij werken aan de onderlagen is een analyse van het materiaal aangewezen. De hoeveelheid is een schatting en kan afwijken van de werkelijke toestand.</p> <p>De hoeveelheid is een schatting.</p>

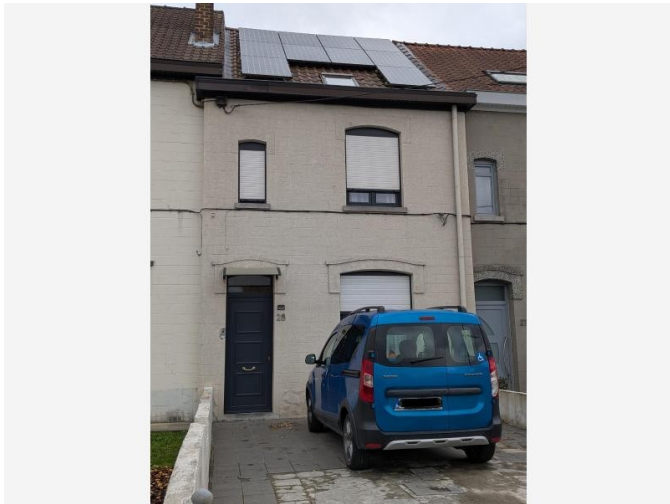
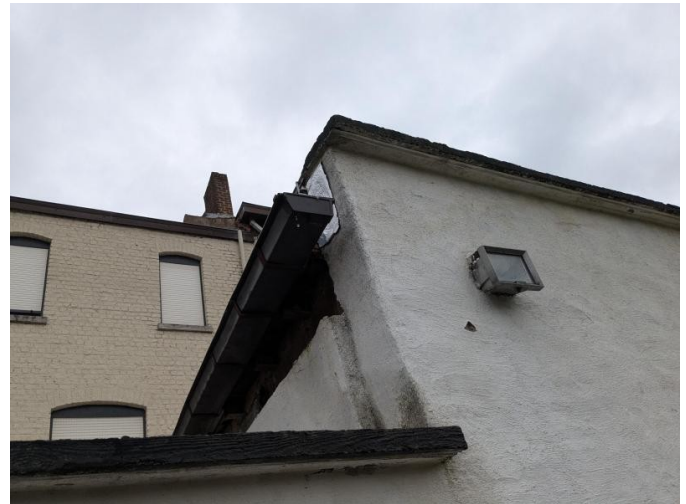
Fiche 13: cementering buitengevels voor -en achteraan

Geen asbest

#	Type	Referentie	Resultaat
13.1	Mengmonster	9056095	Geen asbest

Beschrijving	cementering buitengevels voor -en achteraan
Omgeving	Buiten
Primaire drager	Wand buitenschil
Bindmiddel van materiaal	Cement
Gebondenheid op basis van bindmiddel	Hecht
Hoeveelheid (gewicht - aantal)	<ul style="list-style-type: none">• 600,00 kg - 1 stuk
Totaal gewicht	600,00 kg
Identificatiemethode	Een monstername door de asbestdeskundige met laboanalyse door een asbestlabo.
Destructieve handeling voor identificatie	Nee
Opmerking	De hoeveelheid is een schatting.

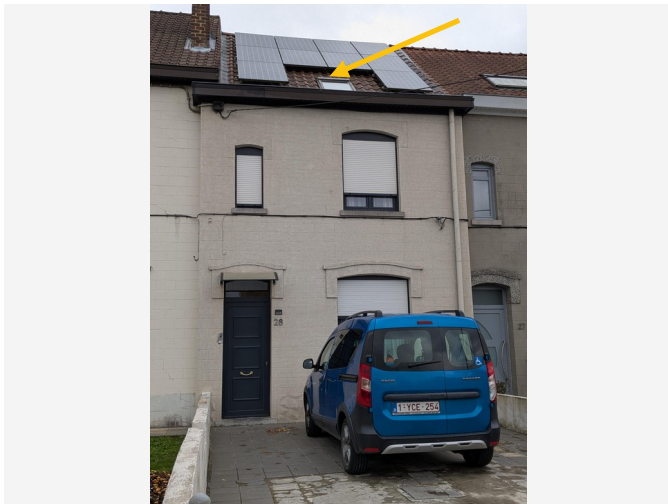
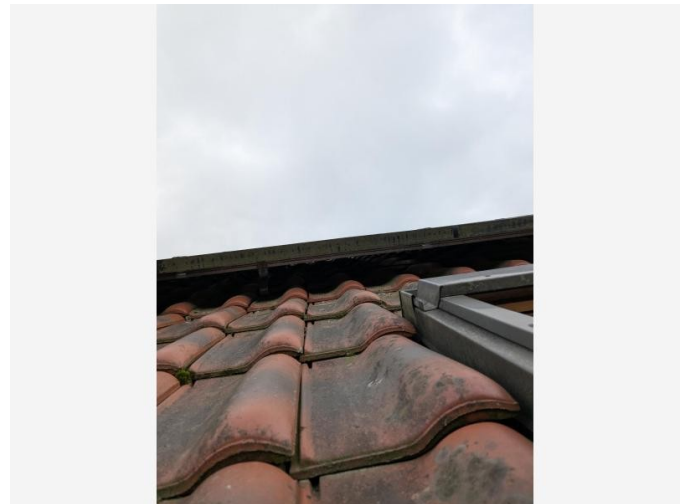
Beschrijving	Notitie	Terug te vinden op plannen
Fiche 14: Dak/onderdak	<p>Het onderdak van de woning vooraan is vernieuwd en bevat geen asbest.</p> <p>We hebben geen gegevens van de aanwezigheid en de aard van het onderdak van de achterbouw. Bij werken hieraan dient een analyse van het materiaal te gebeuren.</p> <p>Verdere analyse vergt destructief onderzoek.</p>	Plan 1.9: dakplan woning
Fiche 15: Kit aan de ramen	De kit aan de ramen is niet asbestverdacht.	Plan 1.12: plan gelijkvloers
