Asbestinventarisatetest

Steenborreveld 3, 1501 Halle

Attestnummer : 20260524-000091.000

Asbestveilig (maar niet asbestvrij)

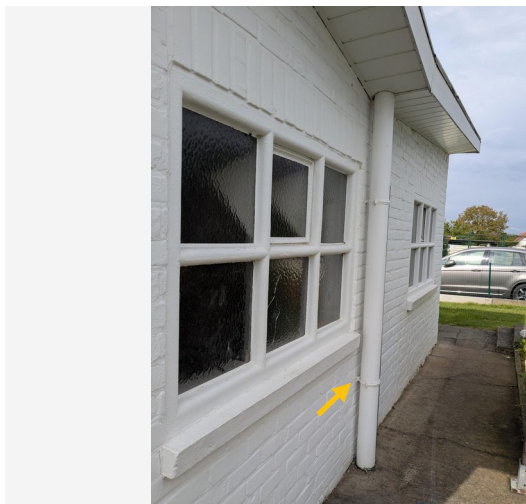
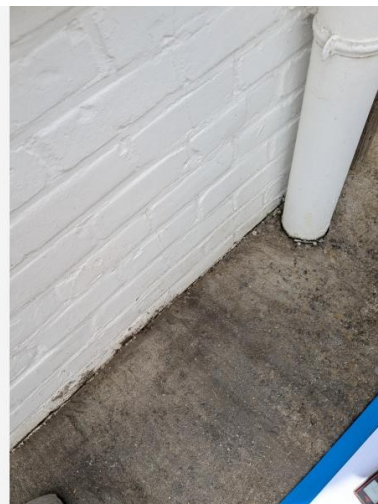
Laag materiaalrisico en/of verlaagde kans op vezelvrijgave

Gebondenheid	Categorie 1: hechtgebonden in oorsprong
Asbestsoort (vezeltype)	Crocidoliet aanwezig
Asbestconcentratie	Laag (< 50%)
Afschermingsgraad van het gehele materiaal	Geheel of deels vrij aan de buitenlucht, maar geen contact met binnenlucht
Toestand van het materiaal	Licht beschadigd, licht verweerd. Intacte calciumsilicaatplaat of materiaal met categorie 3-gebondenheid

Beschrijving	Cementbuis regenwaterafvoer aan garage
Omgeving	Buiten
Primaire drager	Schacht-koker (technisch)
Asbestmateriaal	Buis, koker, leiding, pijp, doorvoer
Bindmiddel van asbestmateriaal	Cement
Gebondenheid op basis van bindmiddel	Hecht
Hoeveelheid (lengte - omtrek - dikte - aantal)	<ul style="list-style-type: none">• 2,50 m - 31,50 cm - 1,50 cm - 1 stuk
Totaal volume	0,012 m ³
Eenvoudig bereikbaar	Ja
Bevestigingswijze	<ul style="list-style-type: none">• Verlijmd, ingegoten, versmeerd
Identificatiemethode	De asbestdeskundige beoordeelt het materiaal als asbesthoudend, en dit zonder monsternamen.
Destructieve handeling voor identificatie	Nee
Opmerking	De precieze lengte is onbekend.

- Zorg voor een veilig beheer. Vermijd het beschadigen van het asbestmateriaal. Controleer de toestand jaarlijks op wijzigingen.
- Voer bijkomende staalname(s) uit.

- Eenvoudige handelingen: mag via doe-het-zelf of door werknemer(s) met opleidingsattest eenvoudige handelingen
Deze toepassing kan door een aannemer die over een opleidingsattest eenvoudige handelingen beschikt of door een particulier (doe-het-zelf), verwijderd worden indien er geen verhoogd risico op vrijgave van asbestvezels (max. concentratie 0,01 vezels/cm³ - CODEX Art. VI.3-54) ontstaat en de toepassing voorafgaand wordt gefixeerd/bevochtigd; de individuele elementen zonder machinale werktuigen (boormachine, slijpschijf, hogedrukreiniger,...) en zonder breken of gooien een voor een losgemaakt worden; en ten slotte dubbel en luchtdicht verpakt weggevoerd worden naar een erkend afvalpunt (recyclagepark).

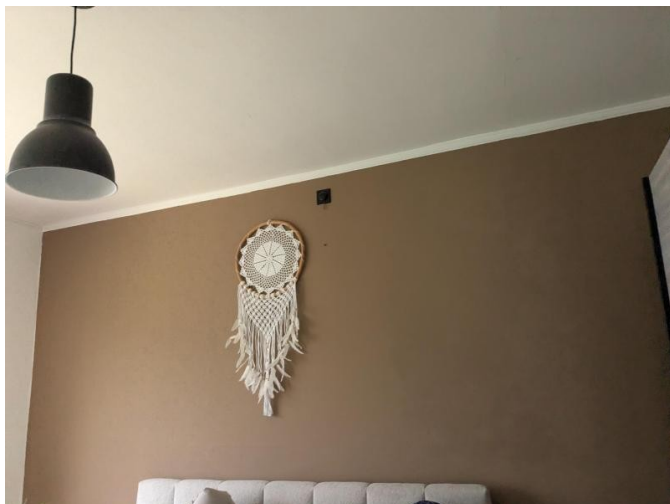
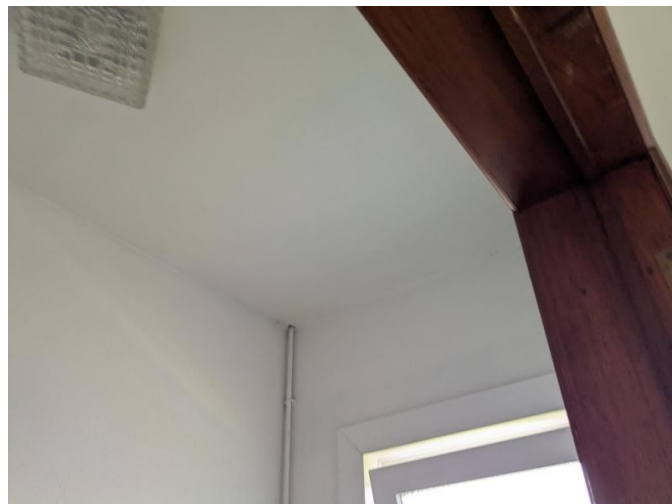
Eindbeoordeling materiaalrisico	Zeer laag materiaalrisico en/of zeer lage kans op vezelvrijgave
---------------------------------	---

Gebondenheid	Categorie 2: niet-hechtgebonden met matrix
Asbestsoort (vezeltype)	Alleen chrysotiel aanwezig
Asbestconcentratie	Laag (< 50%)
Afschermingsgraad van het gehele materiaal	Niet-stootvaste afscherming
Toestand van het materiaal	Onbeschadigd, niet verweerd

#	Type	Referentie	Resultaat
2.1	Mengmonster	9403260	Chrysotiel

Beschrijving	Pleisterwerk binnenwanden
Omgeving	Binnen
Primaire drager	Binnenwand
Asbestmateriaal	In-situ afwerkingslagen - Pleisterwerk (wand, plafond, ...)
Bindmiddel van asbestmateriaal	Gips - kalk
Gebondenheid op basis van bindmiddel	Niet-hechtgebonden
Hoeveelheid (oppervlakte - dikte - aantal)	• 141,00 m ² - 1,00 cm - 1 stuk
Totaal volume	1,41 m ³
Eenvoudig bereikbaar	Ja
Bevestigingswijze	• Verlijmd, ingegoten, versmeerd
Identificatiemethode	Een monstername door de asbestdeskundige met laboanalyse door een asbestlabo.
Destructieve handeling voor identificatie	Nee
Opmerking	De hoeveelheid is een schatting. Hieraan kunnen evenwel geen rechten worden ontleend. Waar mogelijk, wordt staalname uitgevoerd conform het inspectieprotocol: in een droge ruimte zoals een slaapkamer, in een natte ruimte zoals een keuken of badkamer, in een traphal en in een stookruimte.

- Zorg voor een veilig beheer. Vermijd het beschadigen van het asbestmateriaal. Controleer de toestand jaarlijks op wijzigingen.

- Hermetische zone (erkend asbestverwijderaars)
Deze toepassing kan enkel door een erkende asbestverwijderaars via de methodiek van hermetische zone verwijderd worden omdat verwijdering via de methodiek van eenvoudige handelingen en/of couveusezakmethode niet mogelijk is; en er automatisch een verhoogd risico op vrijgave van asbestvezels (max. concentratie 0,01 vezels/cm - CODEX Art. VI.3-54) ontstaat. (Bron: CODEX - Art. VI.3-61.- par 1.)

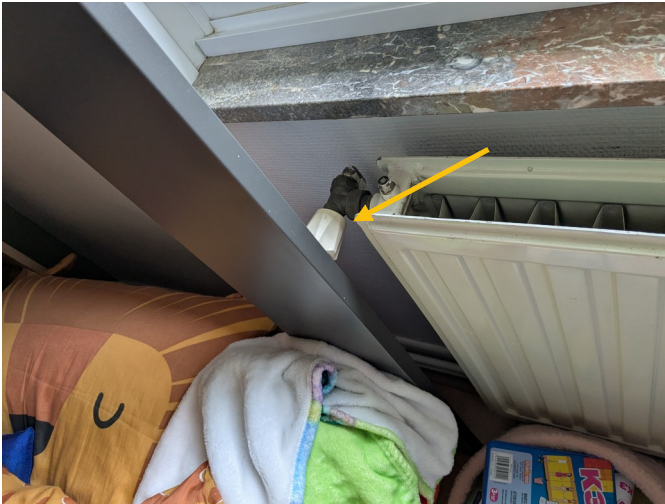
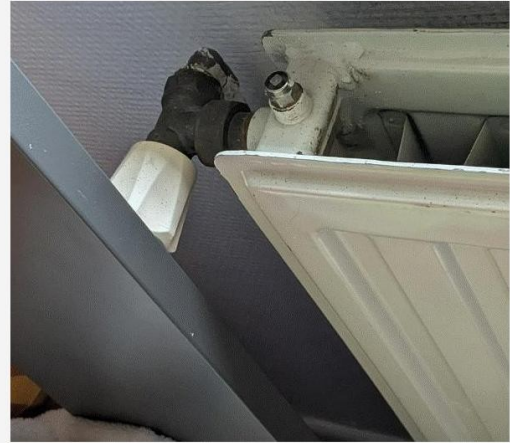
Eindbeoordeling materiaalrisico	Laag materiaalrisico en/of verlaagde kans op vezelvrijgave
---------------------------------	--

Gebondenheid	Categorie 1: hechtgebonden in oorsprong
Asbestsoort (vezeltype)	Crocidoliet aanwezig
Asbestconcentratie	Laag (< 50%)
Afschermingsgraad van het gehele materiaal	Geheel of deels vrij aan binnenluchtstromen
Toestand van het materiaal	Onbeschadigd, niet verweerd

Beschrijving	Radiatorknoppen
Omgeving	Binnen
Primaire drager	HVAC infrastructuur en uitrusting
Asbestmateriaal	Plaat, paneel, tablet - Type Bakeliet
Bindmiddel van asbestmateriaal	Kunststof of -hars
Gebondenheid op basis van bindmiddel	Hecht
Hoeveelheid (oppervlakte - dikte - aantal)	• 0,10 m ² - 1,00 cm - 1 stuk
Totaal volume	0,001 m ³
Eenvoudig bereikbaar	Ja
Bevestigingswijze	• Geschroefd
Identificatiemethode	<p>De asbestdeskundige beoordeelt het materiaal als asbestverdacht en dus asbesthoudend, en dit zonder monstername.</p> <p>Motivatie: De monstername brengt andere schade aan dan schade die inherent is aan de monstername.</p>
Destructieve handeling voor identificatie	Nee
Opmerking	De hoeveelheid is een schatting. Hieraan kunnen evenwel geen rechten worden ontleend.

- Zorg voor een veilig beheer. Vermijd het beschadigen van het asbestmateriaal. Controleer de toestand jaarlijks op wijzigingen.
- Voer bijkomende staalname(s) uit.

- Eenvoudige handelingen: mag via doe-het-zelf of door werknemer(s) met opleidingsattest eenvoudige handelingen
Deze toepassing kan door een aannemer die over een opleidingsattest eenvoudige handelingen beschikt of door een particulier (doe-het-zelf), verwijderd worden indien er geen verhoogd risico op vrijgave van asbestvezels (max. concentratie 0,01 vezels/cm³ - CODEX Art. VI.3-54) ontstaat en de toepassing voorafgaand wordt gefixeerd/bevochtigd; de individuele elementen zonder machinale werktuigen (boormachine, slijpschijf, hogedrukreiniger,...) en zonder breken of gooien een voor een losgemaakt worden; en ten slotte dubbel en luchtdicht verpakt weggevoerd worden naar een erkend afvalpunt (recyclagepark).

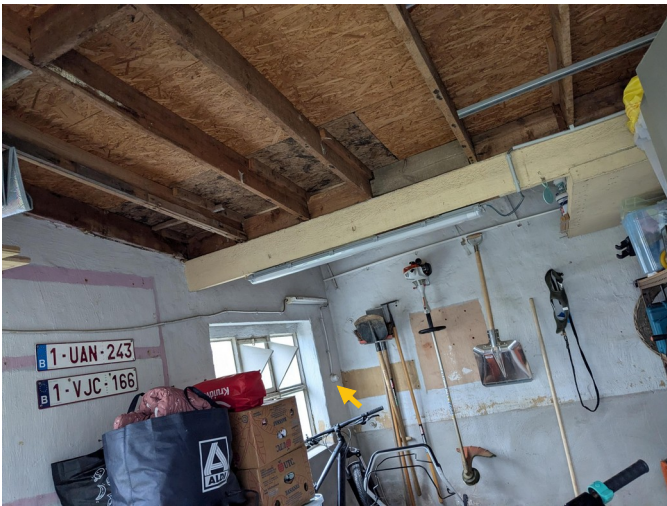
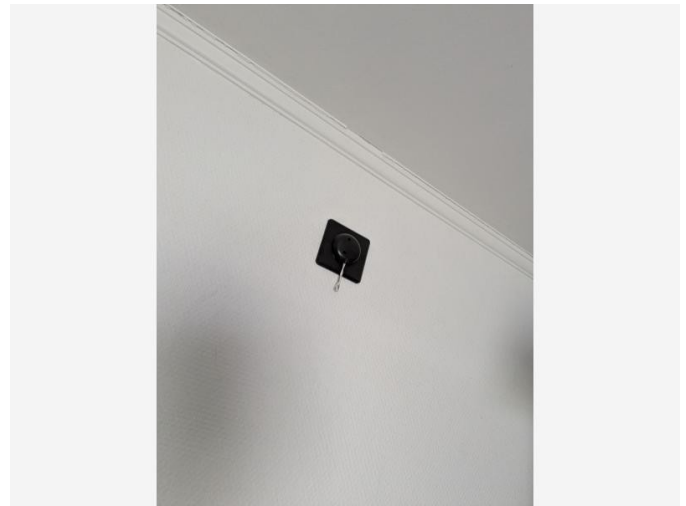
Eindbeoordeling materiaalrisico	Laag materiaalrisico en/of verlaagde kans op vezelvrijgave
---------------------------------	--

Gebondenheid	Categorie 1: hechtgebonden in oorsprong
Asbestsoort (vezeltype)	Crocidoliet aanwezig
Asbestconcentratie	Laag (< 50%)
Afschermingsgraad van het gehele materiaal	Geheel of deels vrij aan de binnenlucht, maar geen contact met binnenluchtstromen
Toestand van het materiaal	Onbeschadigd, niet verweerd

Beschrijving	Bakeliet schakelaars/stopcontacten
Omgeving	Binnen
Primaire drager	Communicatie en elektrische infrastructuur en uitrusting
Asbestmateriaal	Plaat, paneel, tablet - Type Bakeliet
Bindmiddel van asbestmateriaal	Kunststof of -hars
Gebondenheid op basis van bindmiddel	Hecht
Hoeveelheid (oppervlakte - dikte - aantal)	• 0,10 m ² - 1,00 cm - 1 stuk
Totaal volume	0,001 m ³
Eenvoudig bereikbaar	Ja
Bevestigingswijze	• Geschroefd
Identificatiemethode	De asbestdeskundige beoordeelt het materiaal als asbestverdacht en dus asbesthoudend, en dit zonder monstername. Motivatie: De monstername brengt andere schade aan dan schade die inherent is aan de monstername.
Destructieve handeling voor identificatie	Nee
Opmerking	De hoeveelheid is een schatting. Hieraan kunnen evenwel geen rechten worden ontleend. Monstername niet uitgevoerd wegens risico op beschadiging van een elektrisch component en mogelijke blootstelling aan spanning of storingen in de elektrische installatie.

- Zorg voor een veilig beheer. Vermijd het beschadigen van het asbestmateriaal. Controleer de toestand jaarlijks op wijzigingen.
- Voer bijkomende staalname(s) uit.

- Eenvoudige handelingen: mag via doe-het-zelf of door werknemer(s) met opleidingsattest eenvoudige handelingen
Deze toepassing kan door een aannemer die over een opleidingsattest eenvoudige handelingen beschikt of door een particulier (doe-het-zelf), verwijderd worden indien er geen verhoogd risico op vrijgave van asbestvezels (max. concentratie 0,01 vezels/cm³ - CODEX Art. VI.3-54) ontstaat en de toepassing voorafgaand wordt gefixeerd/bevochtigd; de individuele elementen zonder machinale werktuigen (boormachine, slijpschijf, hogedrukreiniger,...) en zonder breken of gooien een voor een losgemaakt worden; en ten slotte dubbel en luchtdicht verpakt weggevoerd worden naar een erkend afvalpunt (recyclagepark).

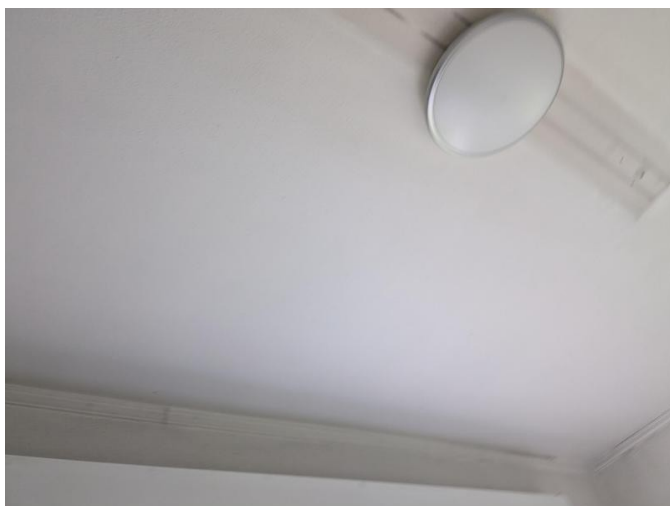
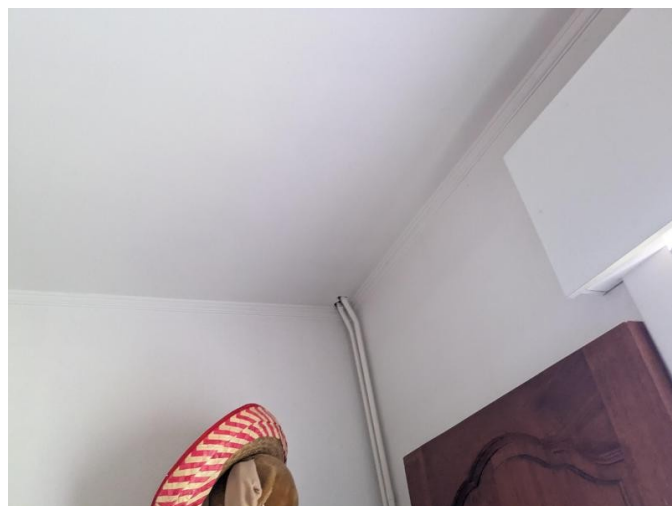
Eindbeoordeling materiaalisico	Zeer laag materiaalisico en/of zeer lage kans op vezelvrijgave
--------------------------------	--

Gebondenheid	Categorie 2: niet-hechtgebonden met matrix
Asbestsoort (vezeltype)	Alleen chrysotiel aanwezig
Asbestconcentratie	Laag (< 50%)
Afschermingsgraad van het gehele materiaal	Niet-stootvaste afscherming
Toestand van het materiaal	Onbeschadigd, niet verweerd

#	Type	Referentie	Resultaat
5.1	Mengmonster	9403261	Chrysotiel

Beschrijving	Pleisterwerk plafonds
Omgeving	Binnen
Primaire drager	Plafond
Asbestmateriaal	In-situ afwerkingslagen - Pleisterwerk (wand, plafond, ...)
Bindmiddel van asbestmateriaal	Gips - kalk
Gebondenheid op basis van bindmiddel	Niet-hechtgebonden
Hoeveelheid (oppervlakte - dikte - aantal)	<ul style="list-style-type: none">• 90,00 m² - 1,00 cm - 1 stuk
Totaal volume	0,90 m ³
Eenvoudig bereikbaar	Ja
Bevestigingswijze	<ul style="list-style-type: none">• Verlijmd, ingegoten, versmeerd
Identificatiemethode	Een monstername door de asbestdeskundige met laboanalyse door een asbestlabo.
Destructieve handeling voor identificatie	Nee
Opmerking	De hoeveelheid is een schatting. Hieraan kunnen evenwel geen rechten worden ontleend. Waar mogelijk, wordt staalname uitgevoerd conform het inspectieprotocol: in een droge ruimte zoals een slaapkamer, in een natte ruimte zoals een keuken of badkamer, in een traphal en in een stookruimte.

- Zorg voor een veilig beheer. Vermijd het beschadigen van het asbestmateriaal. Controleer de toestand jaarlijks op wijzigingen.

- Hermetische zone (erkend asbestverwijderaars)
Deze toepassing kan enkel door een erkende asbestverwijderaars via de methodiek van hermetische zone verwijderd worden omdat verwijdering via de methodiek van eenvoudige handelingen en/of couveusezakmethode niet mogelijk is; en er automatisch een verhoogd risico op vrijgave van asbestvezels (max. concentratie 0,01 vezels/cm - CODEX Art. VI.3-54) ontstaat. (Bron: CODEX - Art. VI.3-61.- par 1.)

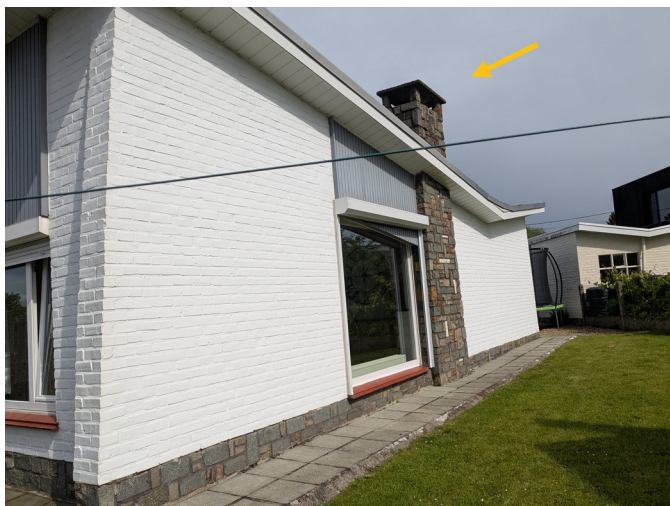
Tijdelijke beperking

Reden: Het te onderzoeken materiaal situeert zich hoger dan 3,50 m te rekenen vanaf een veilige ondergrond

Uitleg van de asbestdeskundige: De binnenkant van de schouw is niet waarneembaar. De schouw bevat binnenin mogelijk een asbestcement rookgaskanaal. Laat dit onderzoeken bij eventuele werken.

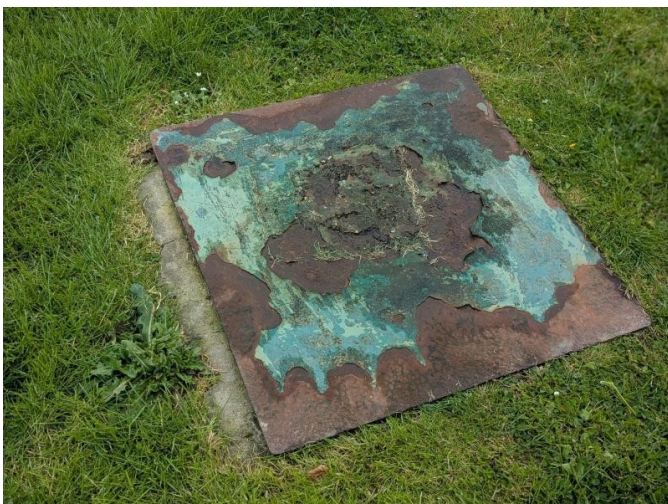
Tijdelijke beperking

Reden: Deksel kan niet geopend worden

Uitleg van de asbestdeskundige: Sommige putdeksels kunnen niet (op een eenvoudige) manier geopend worden. Er bevinden zich mogelijk asbesthoudende buizen in de controleput. Bij werken, laat dit onderzoeken.

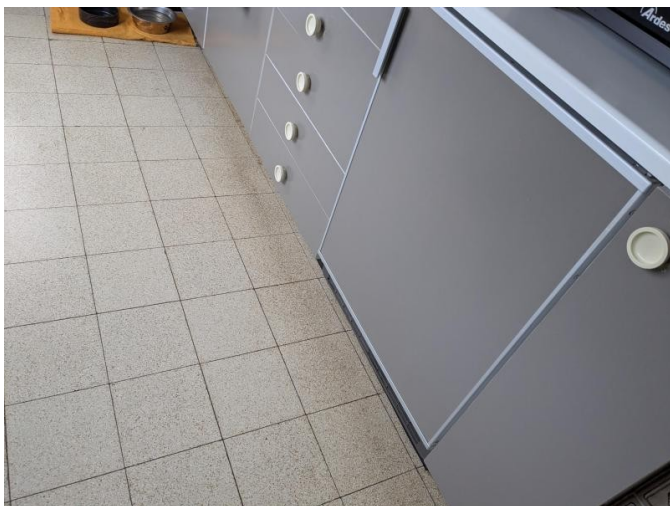
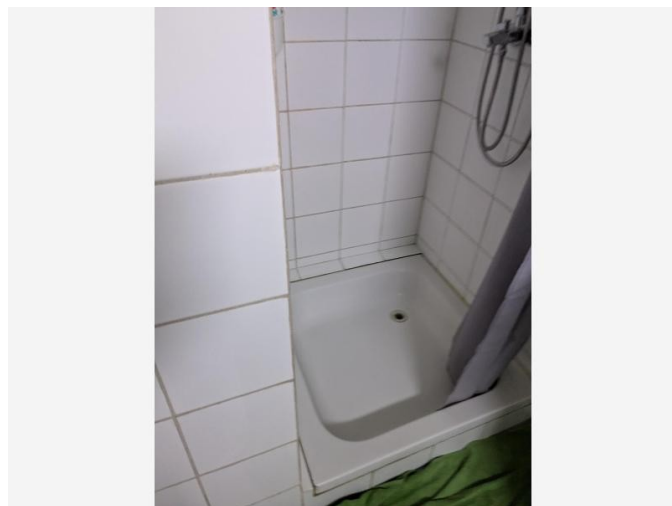
Tegels zijn mogelijk gelijmd met asbesthoudende lijm. Bij werken, laat dit controleren.

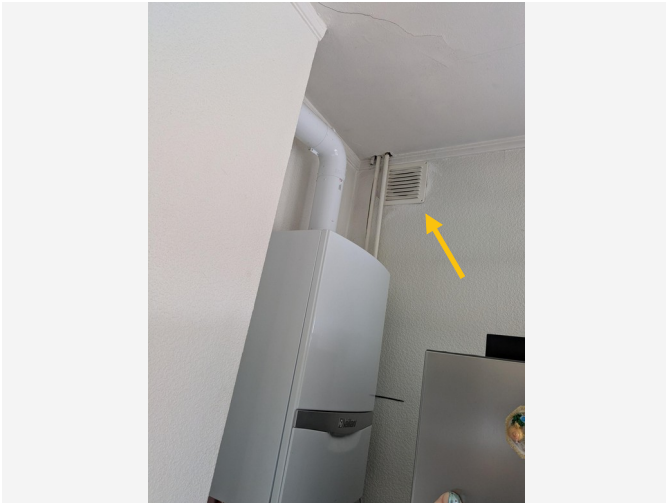
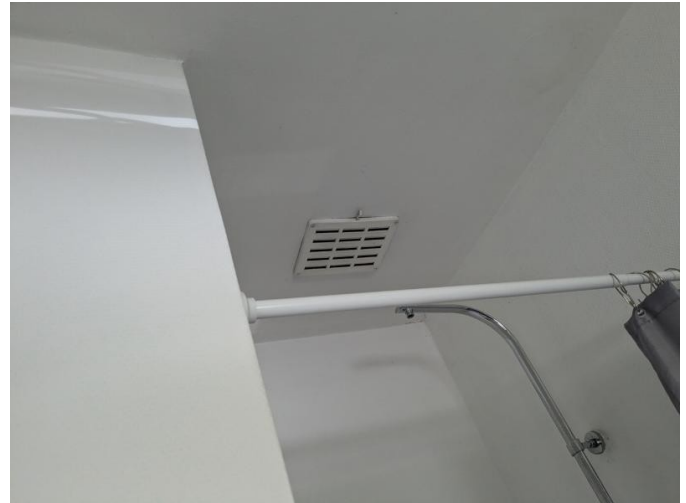
De ventilatiekanalen zijn niet waarneembaar. Het is niet uitgesloten dat ze asbestverdacht zijn.

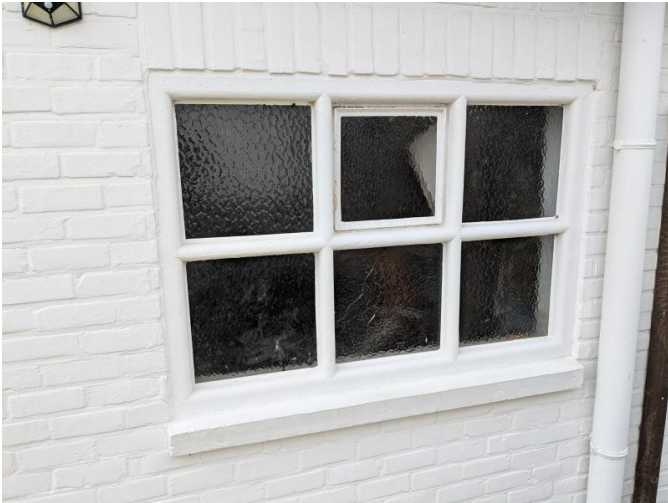
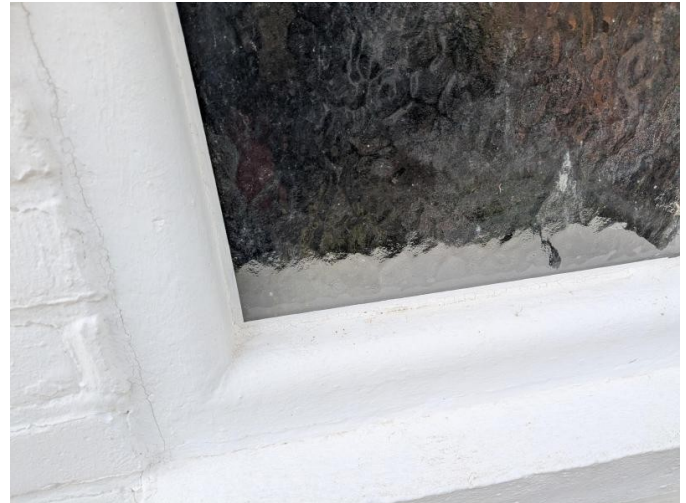
Fiche 11: Mastiek ramen enkel glas garage

Geen asbest

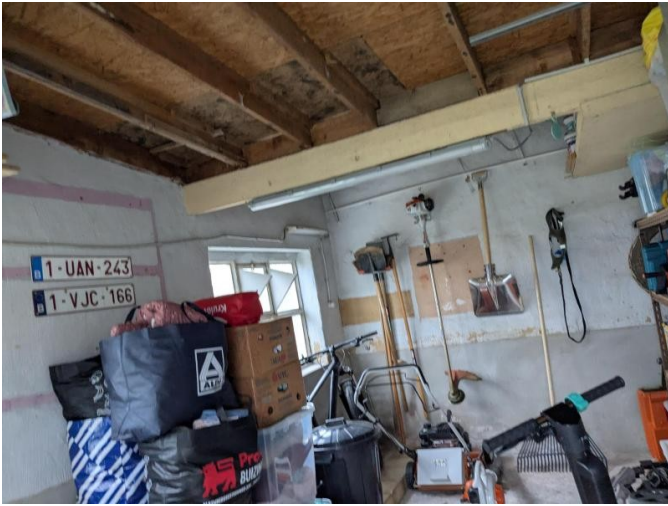
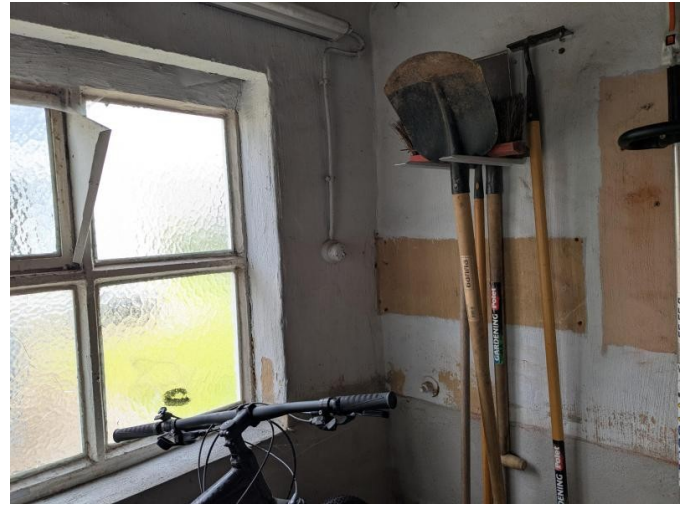
Fiche 12: Cementen smeerlaag binnen garage

Geen asbest

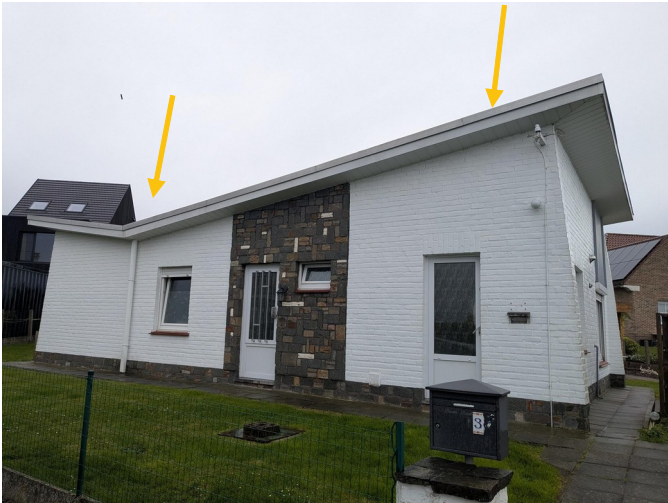
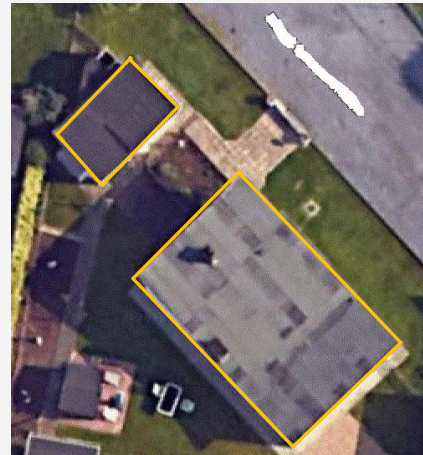
Fiche 13: Roofing dak garage en woning

Geen asbest

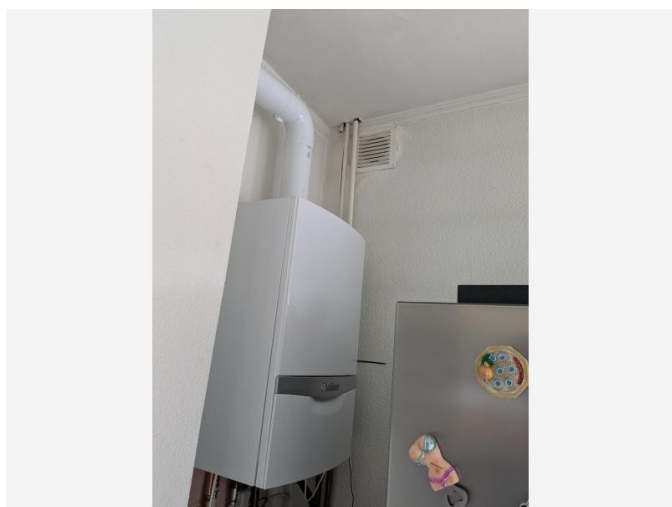
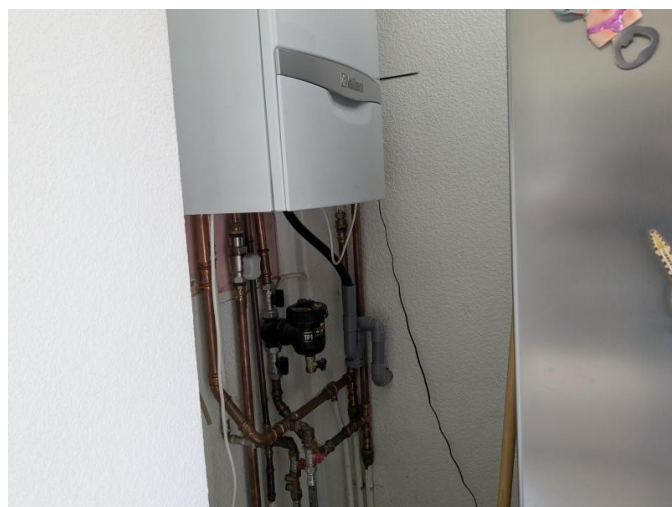
Beschrijving	Notitie	Terug te vinden op plannen
Fiche 14: CV-ketel uit 2020 (niet verdacht)	De CV-ketel (dichtingen, isolerend materiaal) is niet asbestverdacht.	Plan 1.1: grondplan gelijkvloers

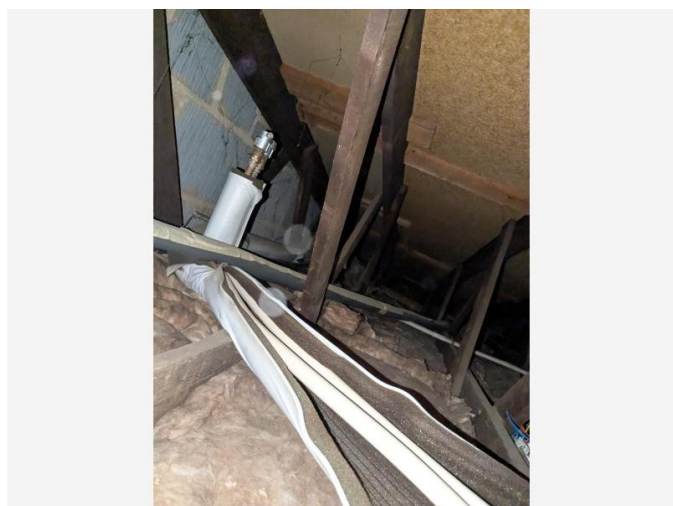
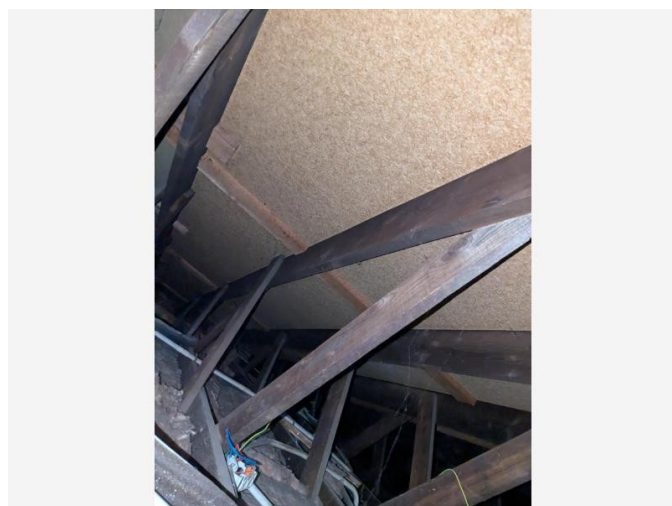
Beschrijving	Notitie	Terug te vinden op plannen
Fiche 15: Onderdak (niet waarneembaar)	Het onderdak is niet waarneembaar. Bij werken, controleer een mogelijk verdacht onderdak op de aanwezigheid van asbest.	Plan 1.2: luchtfoto woning
