# Asbestinventarisatetest

Lenterik 56, 1800 Vilvoorde

Attestnummer : **20260604-000514.000**

Uitgegeven op : **04.06.2026**

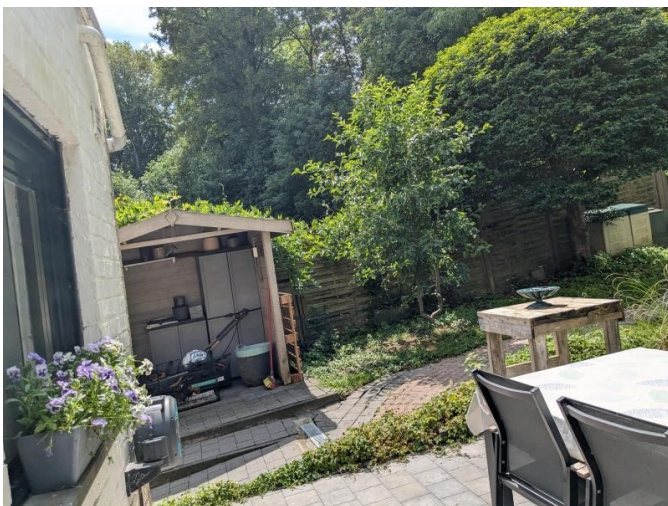
| Fiche 1: Putdeksel..... | 18 |

**Reden:** Deksel kan niet geopend worden

**Uitleg van de asbestdeskundige:** Sommige putdeksels kunnen niet (op een eenvoudige) manier geopend worden. Er bevinden zich mogelijk asbesthoudende buizen in de controleput. Bij werken, laat dit onderzoeken.

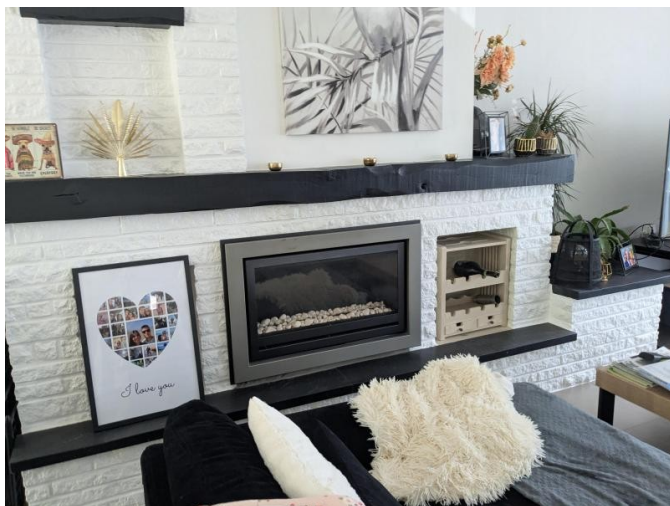
| Fiche 2: Schouw..... | 19 |

**Reden:** Het te onderzoeken materiaal situeert zich hoger dan 3,50 m te rekenen vanaf een veilige ondergrond

**Uitleg van de asbestdeskundige:** De binnenkant van de schouw is niet waarneembaar. De schouw bevat binnenin mogelijk een asbestcement rookgaskanaal. Laat dit onderzoeken bij eventuele werken.

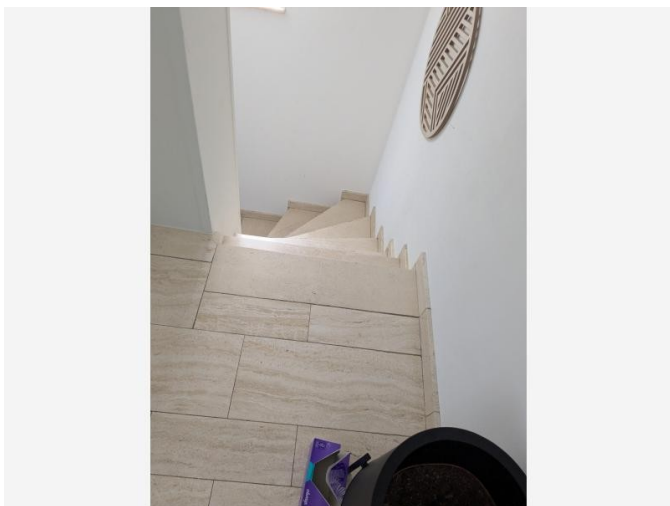
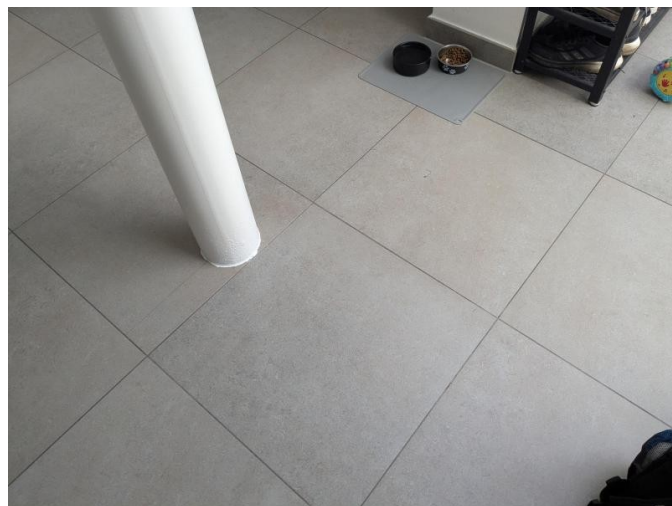
| Fiche 3: Tegels (lijm)..... | 21 |

Tegels zijn mogelijk gelijmd met asbesthoudende lijm. Bij werken, laat dit controleren.

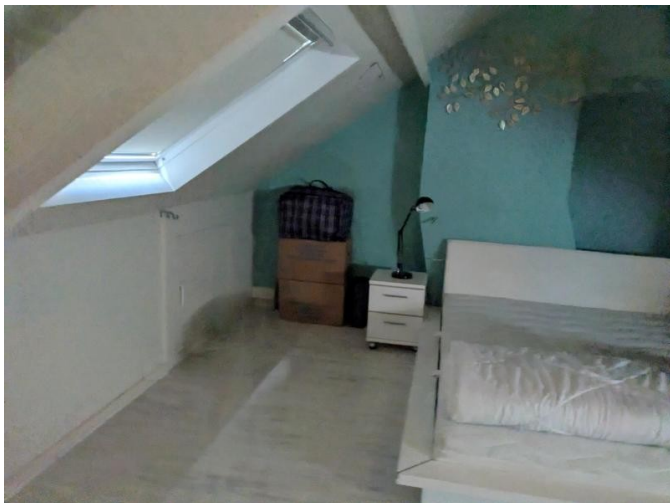
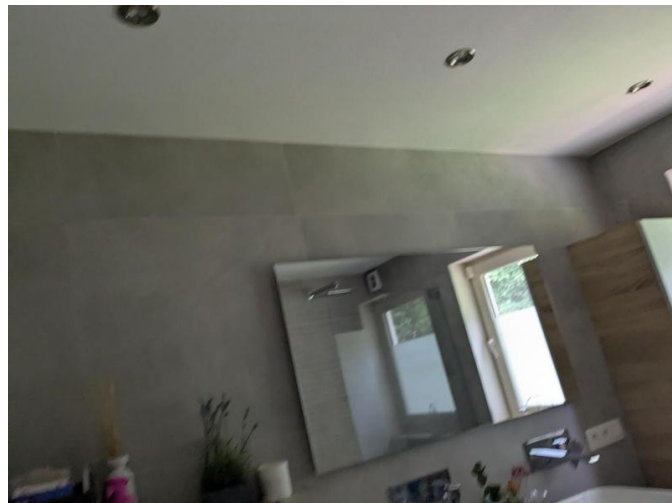
## Fiche 4: Pleisterwerk en dergelijke achter valse Plafonds en muren

De plafonds en muren werden afgewerkt met niet-asbestverdachte voorzetpanelen die inspectie van de bedekte structuur (opbouw, pleisterwerk) verhinderen.

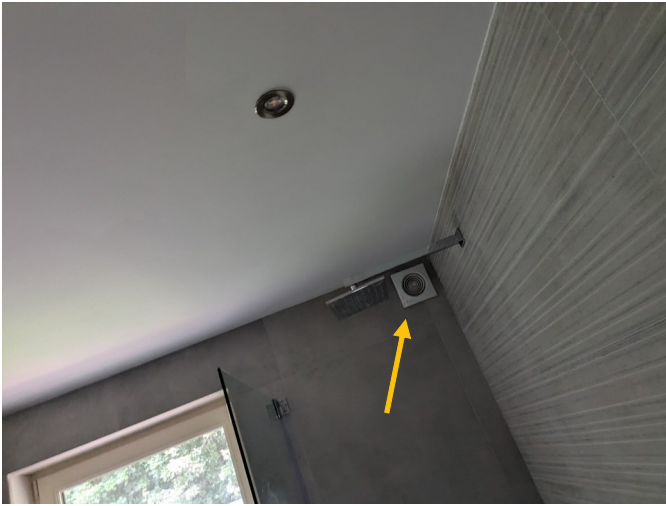
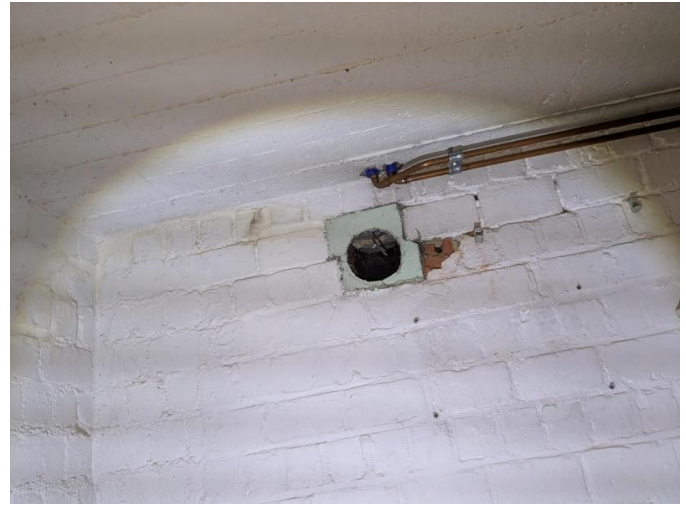
| Fiche 5: Ventilatiekanalen..... | 23 |

De ventilatiekanalen zijn niet waarneembaar. Het is niet uitgesloten dat ze asbestverdacht zijn.

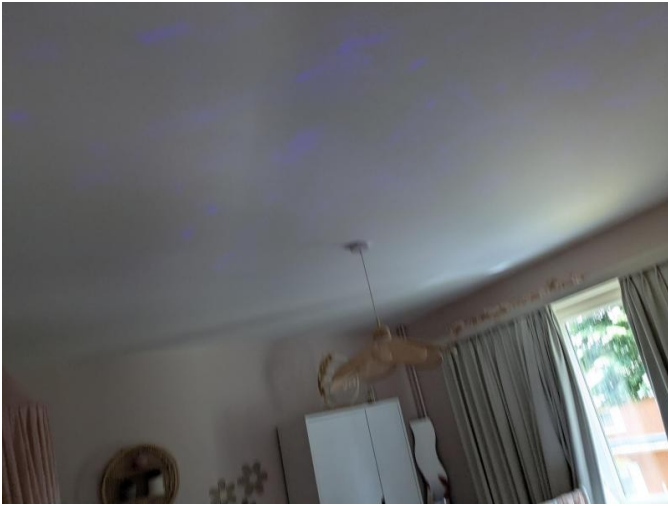
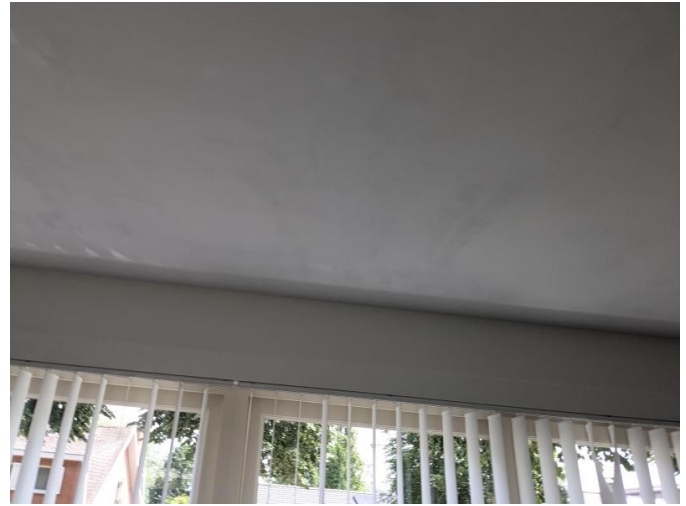
# Fiche 6: Pleisterwerk plafonds

Geen asbest

| # | Type | Referentie | Resultaat |
|---|---|---|---|
| 6.1 | Mengmonster | 9432217 | Geen asbest |

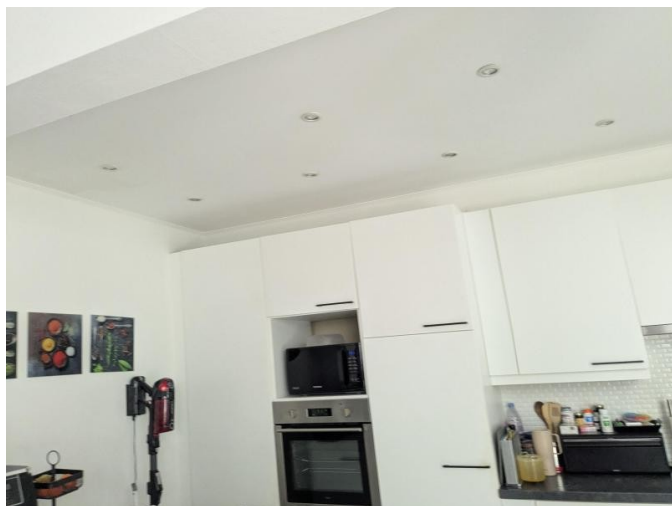
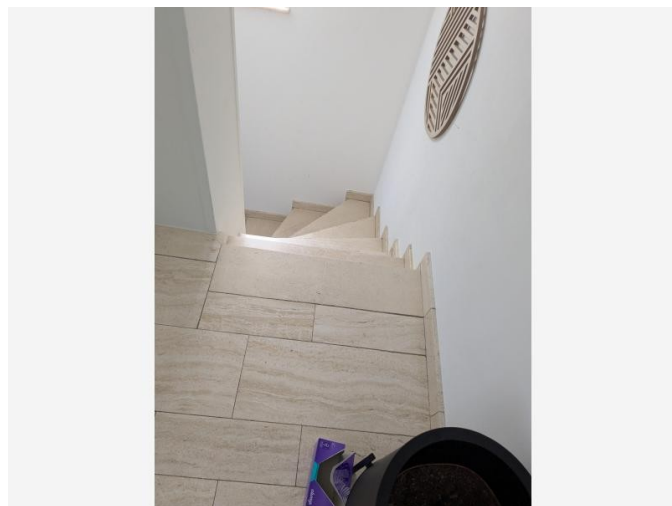
## Fiche 7: Pleisterwerk binnenwanden

Geen asbest

| # | Type | Referentie | Resultaat |
|---|---|---|---|
| 7.1 | Mengmonster | 9432216 | Geen asbest |

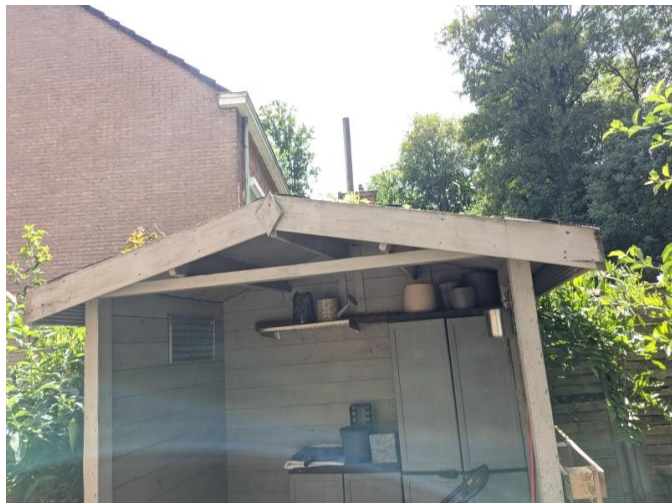
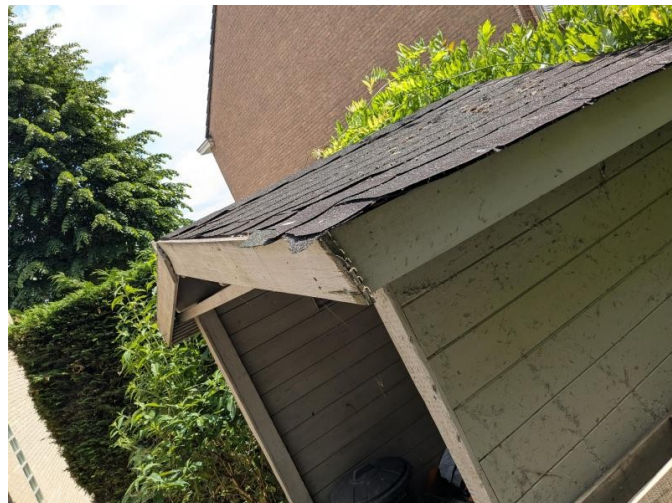
## Fiche 8: Roofing schuin dak open berging links naast woning

Geen asbest

| # | Type | Referentie | Resultaat |
|---|---|---|---|
| 8.1 | Puntmonster | 9432215 | Geen asbest |

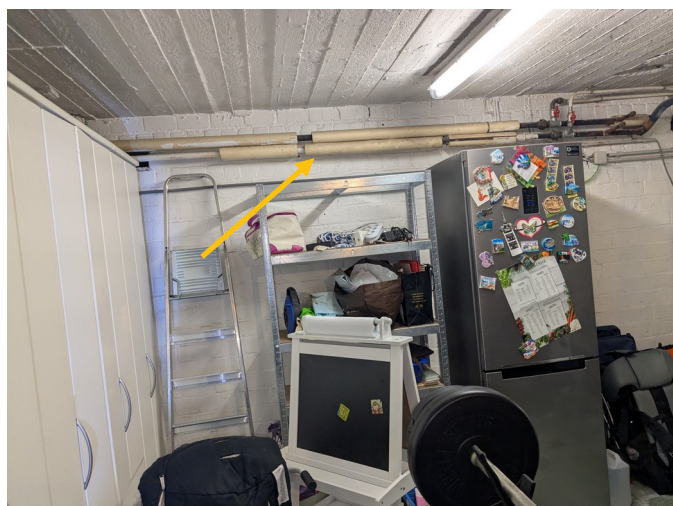
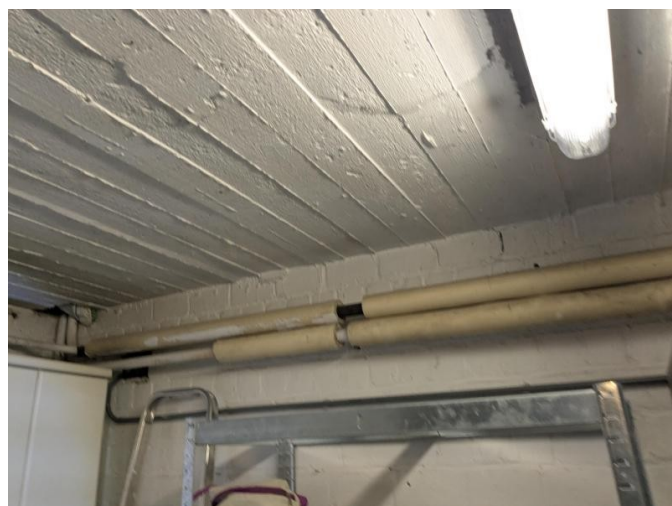
### Fiche 9: Leidingisolatie (niet verdacht)

| Beschrijving | Notitie | Terug te vinden op plannen |
|--|--|---|
| Fiche 9: Leidingisolatie (niet verdacht) | De leidingisolatie is niet-asbestverdacht. | Plan 1.4: plan gelijkvloers |

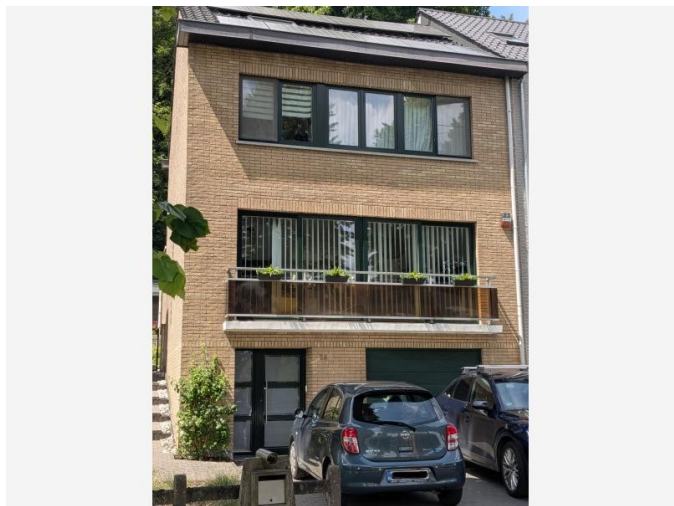
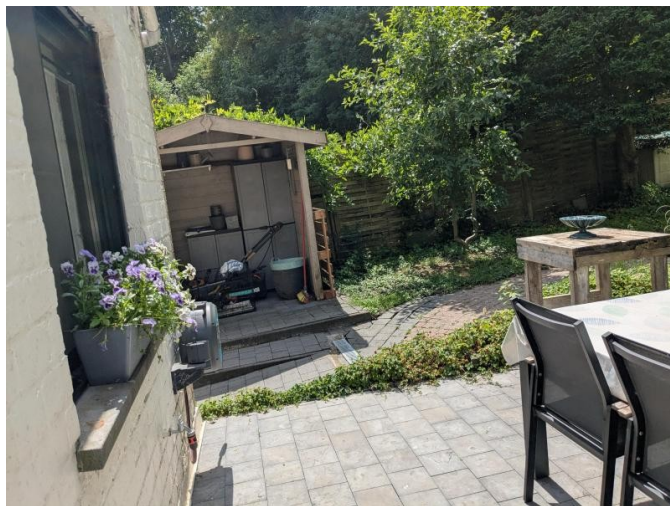
## Fiche 10: Kit aan de ramen

| Beschrijving | Notitie | Terug te vinden op plannen |
|--|--|---|
| Fiche 10: Kit aan de ramen | De kit aan de ramen is niet asbestverdacht. Alle ramen werden gecontroleerd. | Plan 1.4: plan gelijkvloers<br>Plan 1.5: plan eerste verdieping<br>Plan 1.6: plan tweede verdieping |

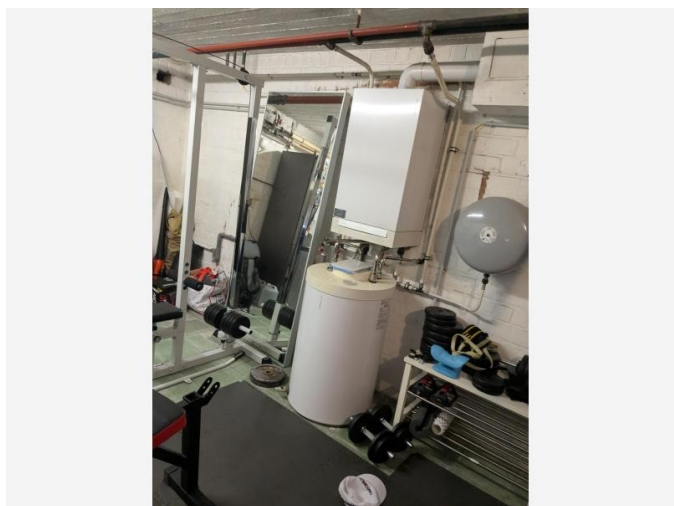
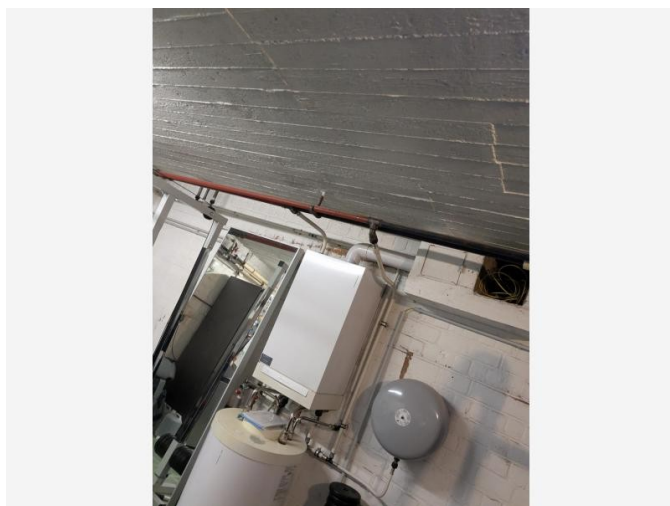
## Fiche 11: CV-ketel (niet verdacht)

| Beschrijving | Notitie | Terug te vinden op plannen |
|--|--|---|
| Fiche 11: CV-ketel (niet verdacht) | De CV-ketel (dichtingen, isolerend materiaal) is niet asbestverdacht. | Plan 1.4: plan gelijkvloers |

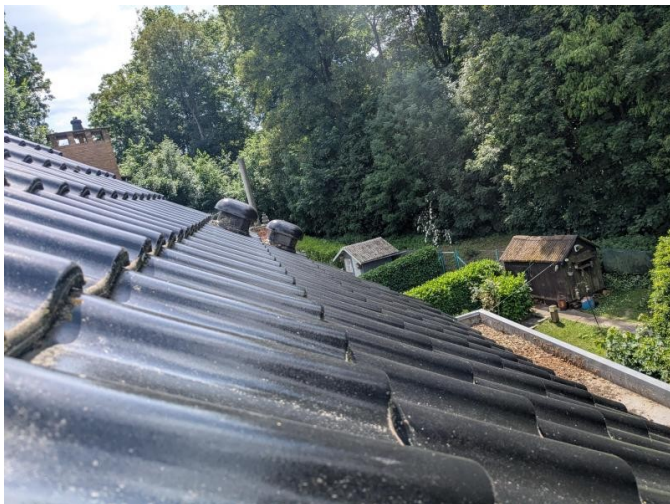
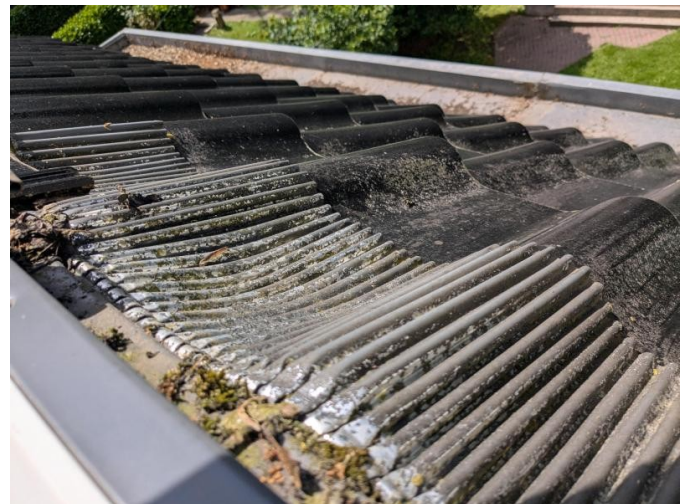
### Fiche 13: Geen asbestverdacht onderdak aangetroffen

| Beschrijving | Notitie | Terug te vinden op plannen |
|---|--|---|
| Fiche 13: Geen asbestverdacht onderdak aangetroffen | Het onderdak is 10 jaar geleden vernieuwd, is een doek en bevat geen asbest. | Plan 1.1: luchtfoto woning |
