Asbestinventarisatetest

Jérôme Ameysstraat 48, 1600 Sint-Pieters-Leeuw

Attestnummer : 20260617-000457.000

Asbestveilig (maar niet asbestvrij)

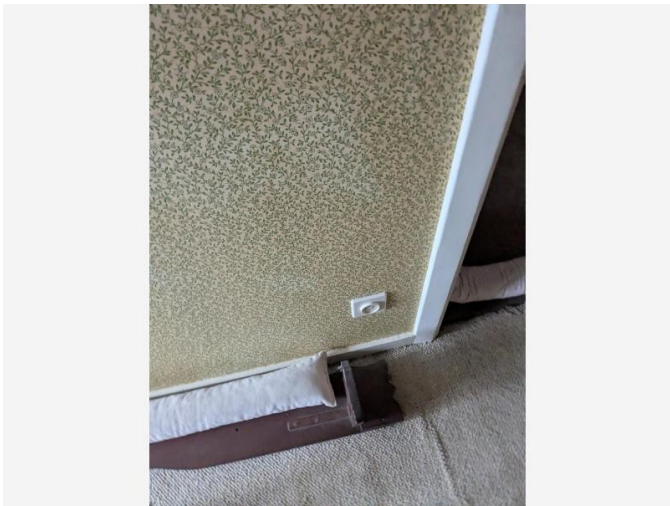
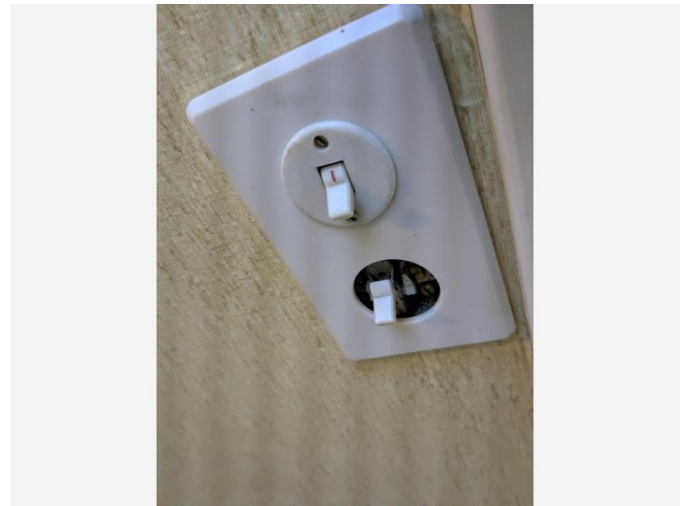
Het asbestmateriaal valt onder de mijlpaal van 2040.

Laag materiaalrisico en/of verlaagde kans op vezelvrijgave

Gebondenheid	Categorie 1: hechtgebonden in oorsprong
Asbestsoort (vezeltype)	Crocidoliet aanwezig
Asbestconcentratie	Laag (< 50%)
Afschermingsgraad van het gehele materiaal	Geheel of deels vrij aan de binnenlucht, maar geen contact met binnenluchtstromen
Toestand van het materiaal	Onbeschadigd, niet verweerd

Beschrijving	Bakeliet schakelaars/stopcontacten
Omgeving	Binnen
Primaire drager	Communicatie en elektrische infrastructuur en uitrusting
Asbestmateriaal	Plaat, paneel, tablet - Type Bakeliet
Bindmiddel van asbestmateriaal	Kunststof of -hars
Gebondenheid op basis van bindmiddel	Hecht
Hoeveelheid (oppervlakte - dikte - aantal)	<ul style="list-style-type: none"> • 0,10 m² - 1,00 cm - 1 stuk
Totaal volume	0,001 m ³
Eenvoudig bereikbaar	Ja
Bevestigingswijze	<ul style="list-style-type: none"> • Geschroefd
Identificatiemethode	<p>De asbestdeskundige beoordeelt het materiaal als asbestverdacht en dus asbesthoudend, en dit zonder monstername.</p> <p>Motivatie: De monstername brengt andere schade aan dan schade die inherent is aan de monstername.</p>
Destructieve handeling voor identificatie	Nee
Opmerking	De hoeveelheid is een schatting. Hieraan kunnen evenwel geen rechten worden ontleend. Monstername niet uitgevoerd wegens risico op beschadiging van een elektrisch component en mogelijke blootstelling aan spanning of storingen in de elektrische installatie.

- Zorg voor een veilig beheer. Vermijd het beschadigen van het asbestmateriaal. Controleer de toestand jaarlijks op wijzigingen.
- Voer bijkomende staalname(s) uit.

- Eenvoudige handelingen: mag via doe-het-zelf of door werknemer(s) met opleidingsattest eenvoudige handelingen
Deze toepassing kan door een aannemer die over een opleidingsattest eenvoudige handelingen beschikt of door een particulier (doe-het-zelf), verwijderd worden indien er geen verhoogd risico op vrijgave van asbestvezels (max. concentratie 0,01 vezels/cm³ - CODEX Art. VI.3-54) ontstaat en de toepassing voorafgaand wordt gefixeerd/bevochtigd; de individuele elementen zonder machinale werktuigen (boormachine, slijpschijf, hogedrukreiniger,...) en zonder breken of gooien een voor een losgemaakt worden; en ten slotte dubbel en luchtdicht verpakt weggevoerd worden naar een erkend afvalpunt (recyclagepark).

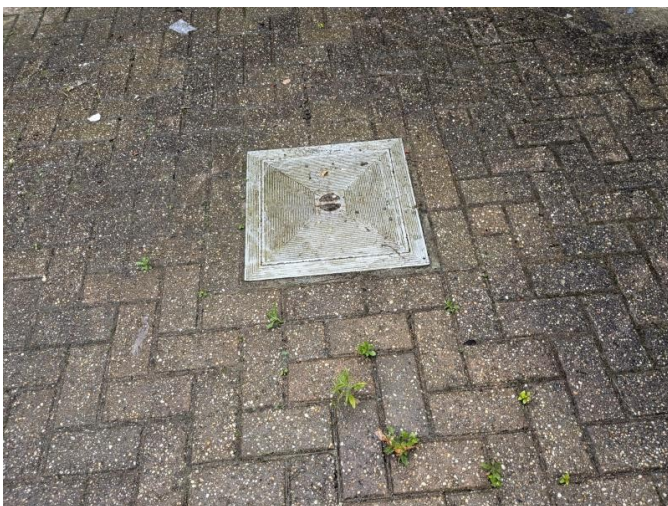
Tijdelijke beperking

Reden: Deksel kan niet geopend worden

Uitleg van de asbestdeskundige: Sommige putdeksels kunnen niet (op een eenvoudige) manier geopend worden. Er bevinden zich mogelijk asbesthoudende buizen in de controleput. Bij werken, laat dit onderzoeken.

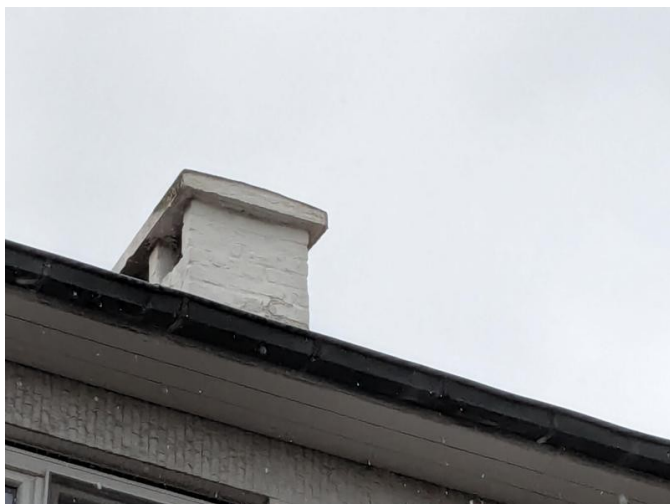
Tijdelijke beperking

Reden: Het te onderzoeken materiaal situeert zich hoger dan 3,50 m te rekenen vanaf een veilige ondergrond

Uitleg van de asbestdeskundige: De binnenkant van de schouw is niet waarneembaar. De schouw bevat binnenin mogelijk een asbestcement rookgaskanaal. Laat dit onderzoeken bij eventuele werken.

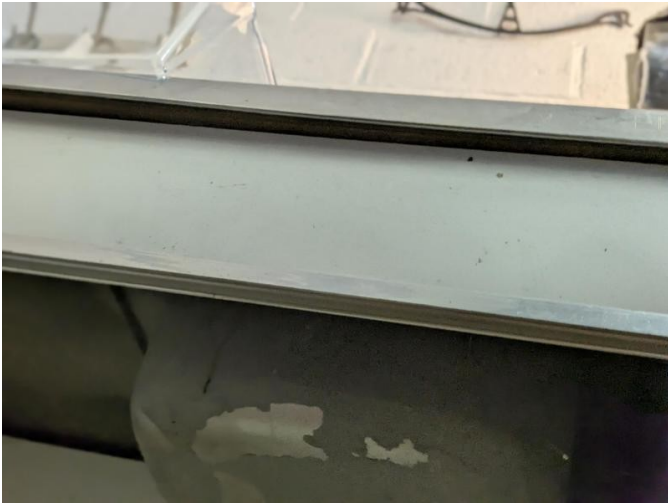
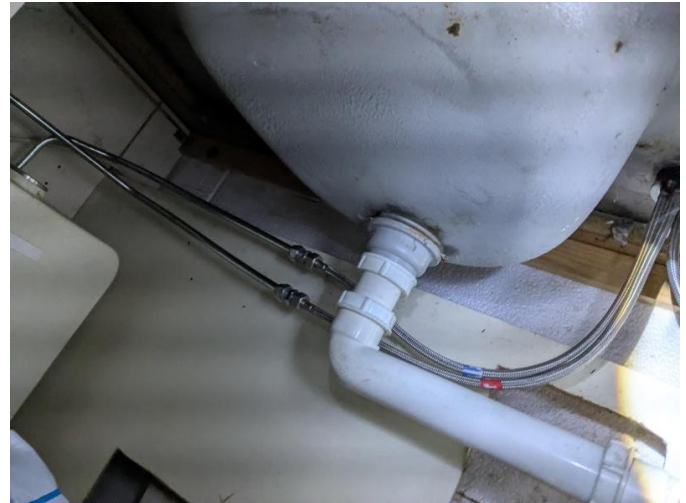
De coating van de gootsteen kan nog asbest bevatten. Dit dient onderzocht te worden bij werken hieraan.

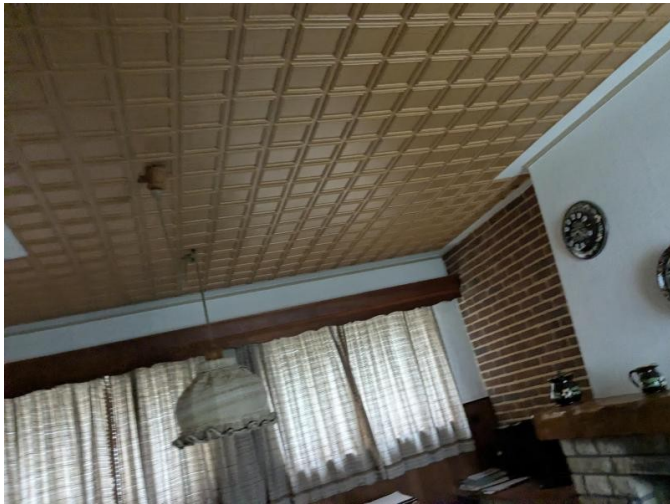
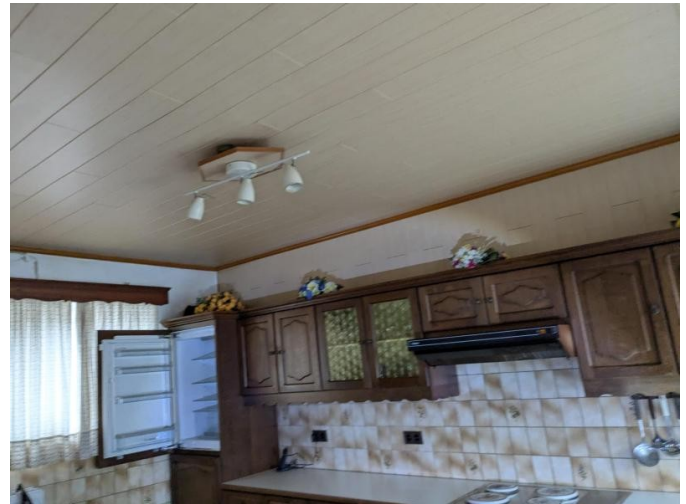
Fiche 5: Pleisterwerk en dergelijke achter valse Plafonds en muren

De plafonds en muren werden afgewerkt met niet-asbestverdachte voorzetpanelen die inspectie van de bedekte structuur (opbouw, pleisterwerk) verhinderen.

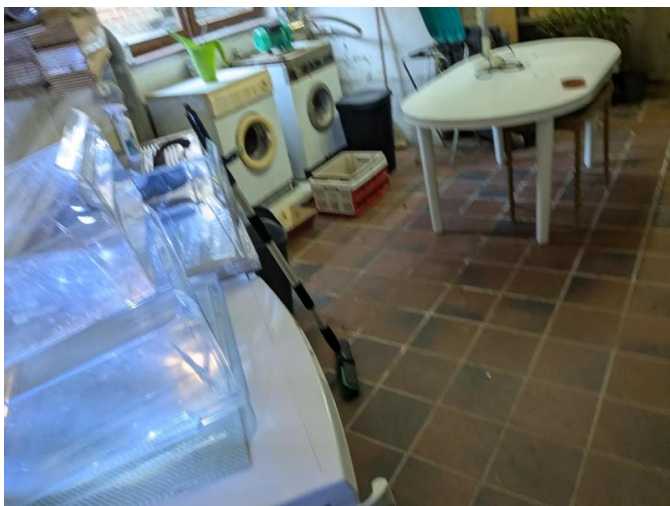
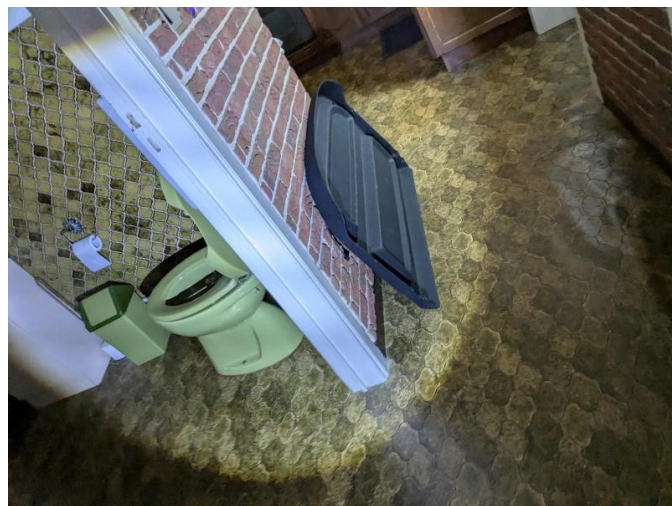
Tegels zijn mogelijk gelijmd met asbesthoudende lijm. Bij werken, laat dit controleren.

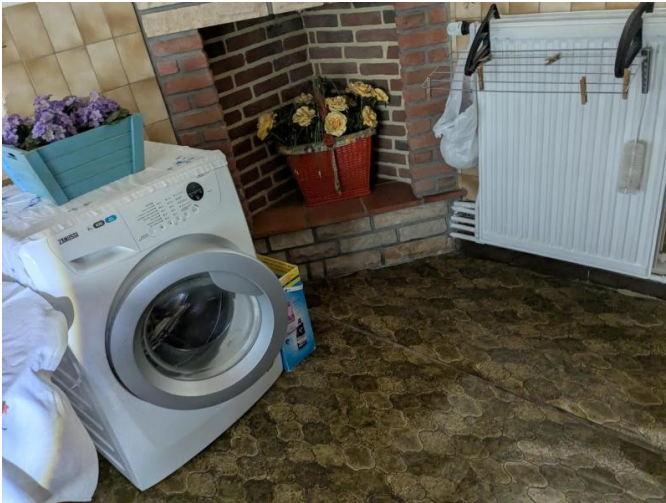
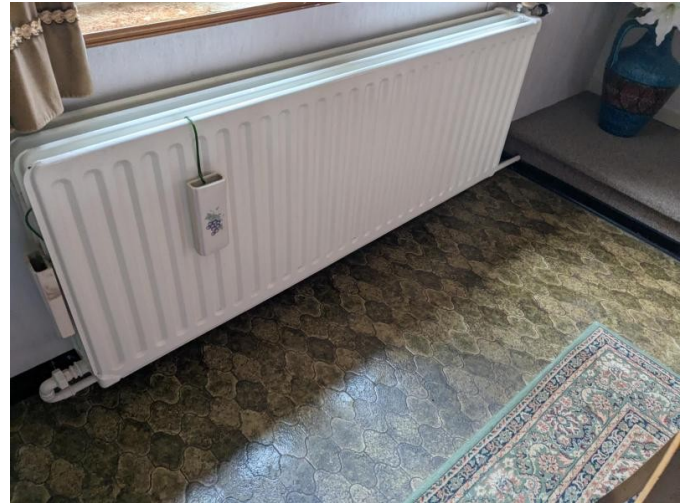
De radiatoren bevatten mogelijk asbesthoudende pakkingen en/of elementen. Laat ze onderzoeken bij onderhoud of vervanging.

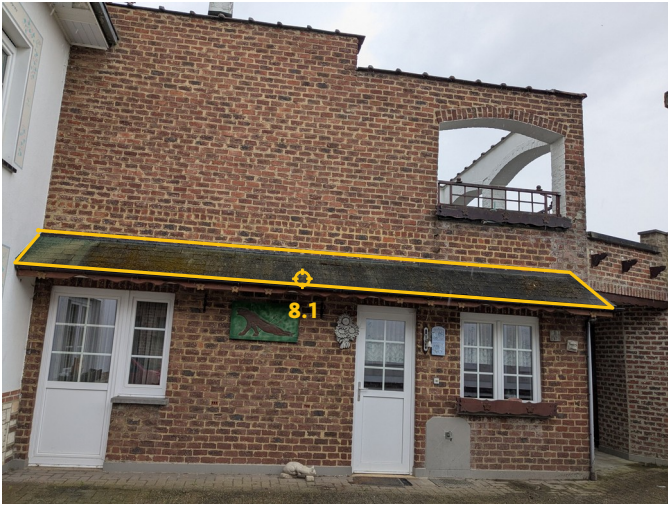
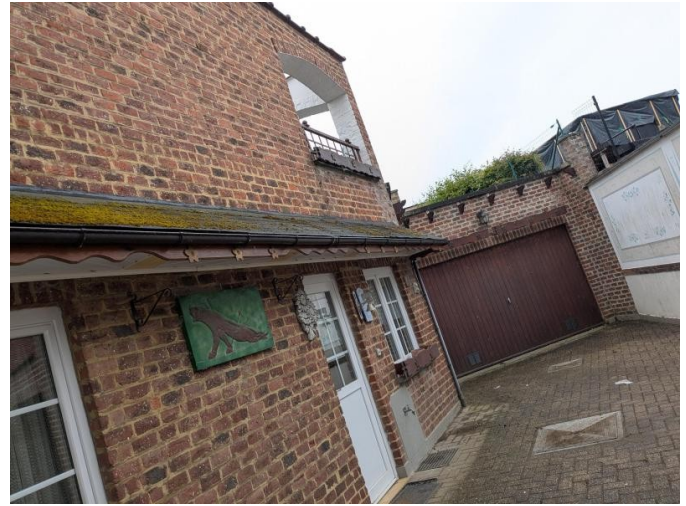
Fiche 8: Roofing overstek keuken rechts achteraan

Geen asbest

#	Type	Referentie	Resultaat
8.1	Puntmonster	9453813	Geen asbest

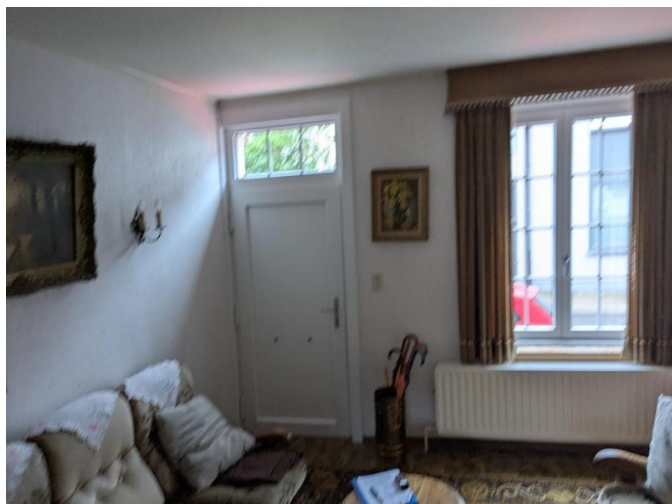
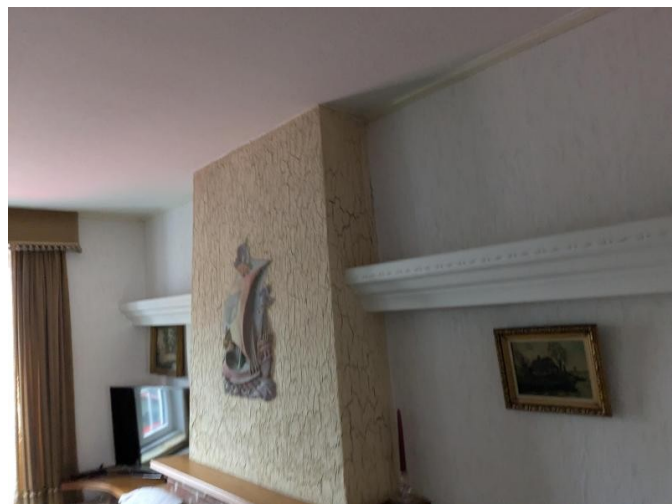
Geen asbest

#	Type	Referentie	Resultaat
9.1	Mengmonster	9453810	Geen asbest

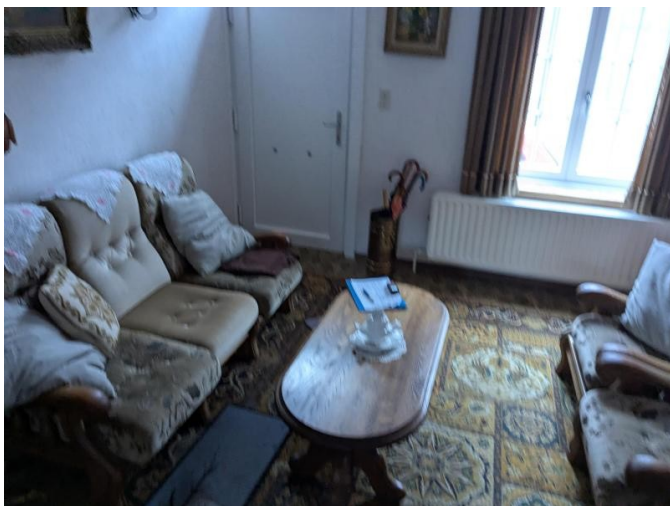
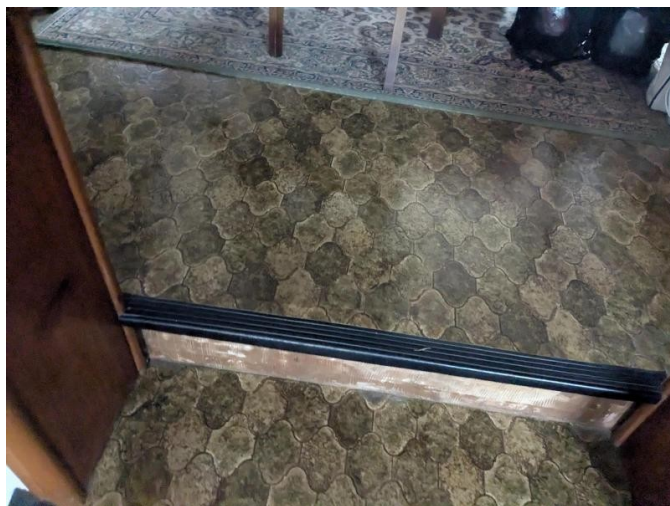
Fiche 10: Vloerzeil gelijkvloers

Geen asbest

#	Type	Referentie	Resultaat
10.1	Mengmonster	9453812	Geen asbest

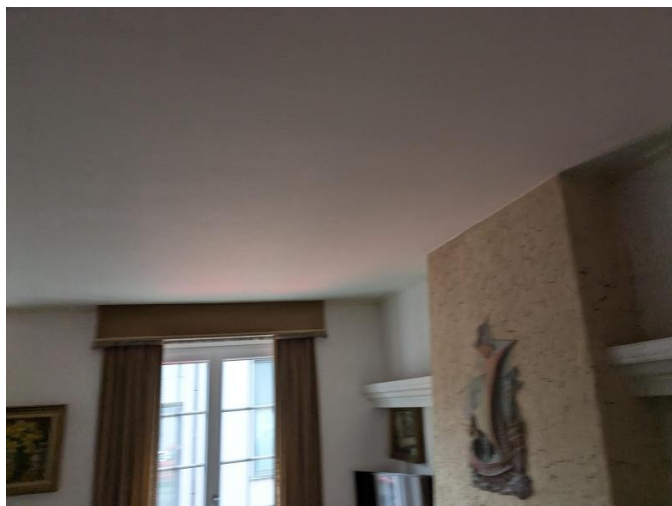
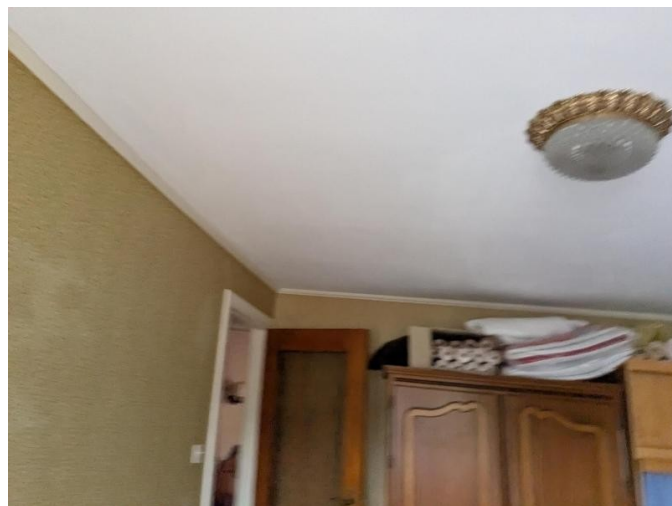
Fiche 11: Pleisterwerk plafonds

Geen asbest

#	Type	Referentie	Resultaat
11.1	Mengmonster	9453811	Geen asbest

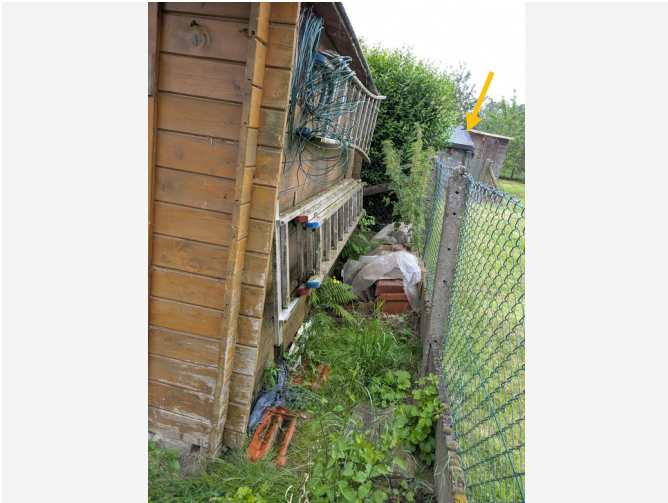
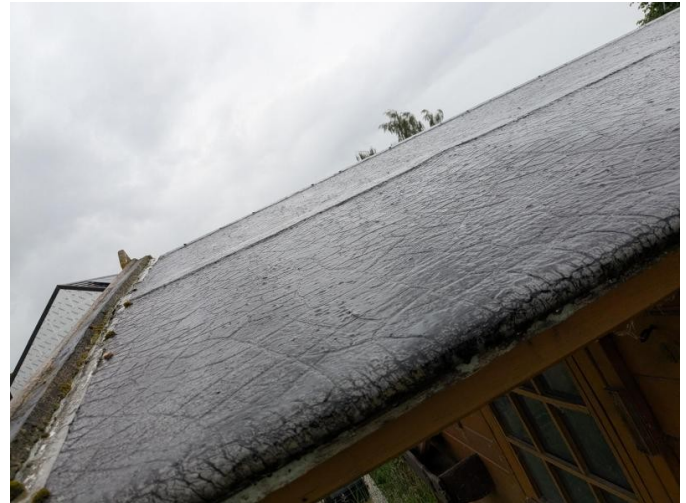
Geen asbest

#	Type	Referentie	Resultaat
12.1	Mengmonster	9453814	Geen asbest
