# Asbestinventarisatetest

Brabantsebaan 356, 1600 Sint-Pieters-Leeuw

Attestnummer : 20260626-000035.000

**Niet-asbestveilig**

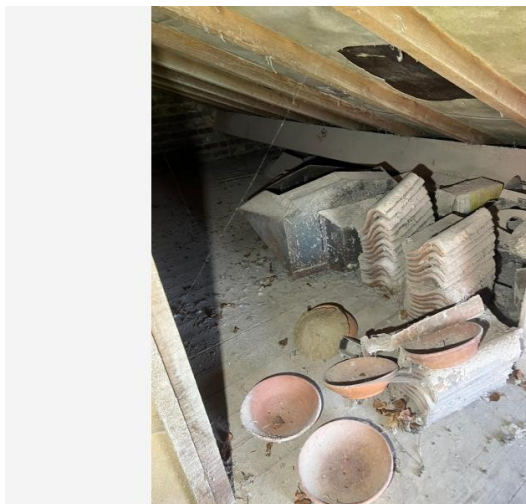
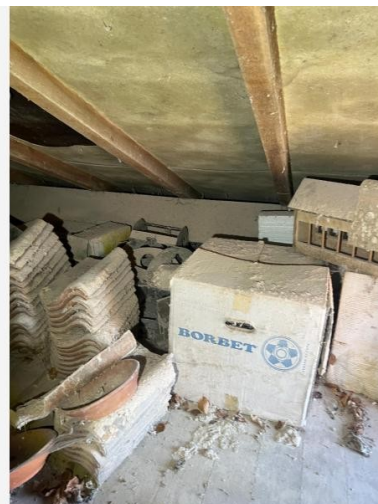
| Eindbeoordeling materiaalrisico | Verhoogd materiaalrisico en/of verhoogde kans op vezelvrijgave |

| Toestand van het materiaal | Matig beschadigd, matig verweerd |

| # | Type | Referentie | Resultaat |
|---|---|---|---|
| 1.1 | Puntmonster | 05 | Chrysotiel |

| Beschrijving | Onderdak boven garage |
| Asbestmateriaal | Plaat, paneel, tablet - Type Menuiserie |
| Hoeveelheid (oppervlakte - dikte - aantal) | <ul style="list-style-type: none"><li>• 47,00 m<sup>2</sup> - 1,00 cm - 1 stuk</li></ul> |

Verwijderen

- Zorg voor een veilig beheer. Vermijd het beschadigen van het asbestmateriaal. Controleer de toestand jaarlijks op wijzigingen.

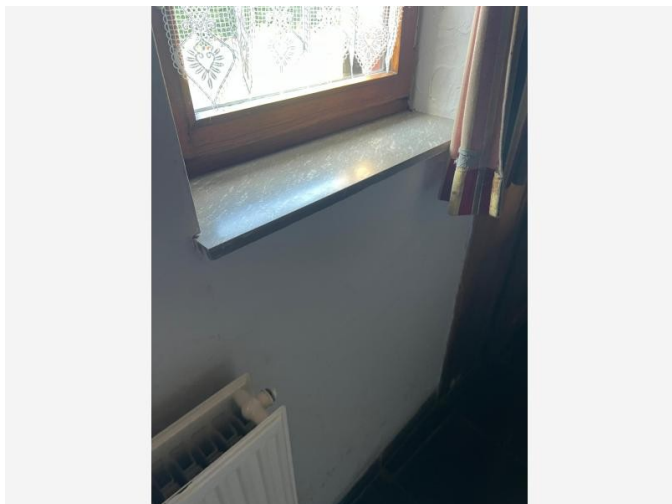
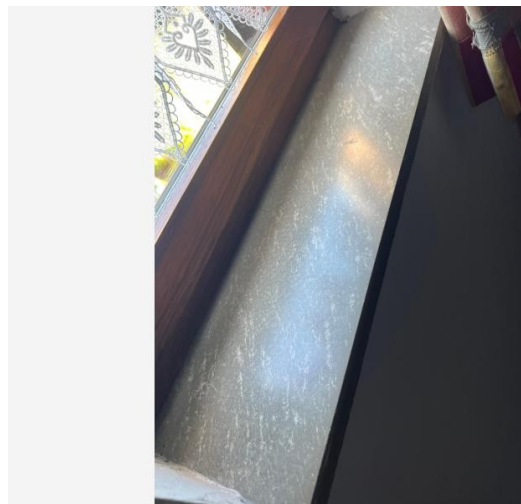
| Eindbeoordeling materiaalrisico | Laag materiaalrisico en/of verlaagde kans op vezelvrijgave |

| Toestand van het materiaal | Licht beschadigd, licht verweerd. Intacte calciumsilicaatplaat of materiaal met categorie 3-gebondenheid |

| # | Type | Referentie | Resultaat |
|---|---|---|---|
| 2.1 | Puntmonster | 04 | Chrysotiel |

| Beschrijving | Vensterbank type massal |
| Hoeveelheid (oppervlakte - dikte - aantal) | • 1,00 m <sup>2</sup> - 2,00 cm - 15 stuks |

Zorgvuldig beheren

- Zorg voor een veilig beheer. Vermijd het beschadigen van het asbestmateriaal. Controleer de toestand jaarlijks op wijzigingen.

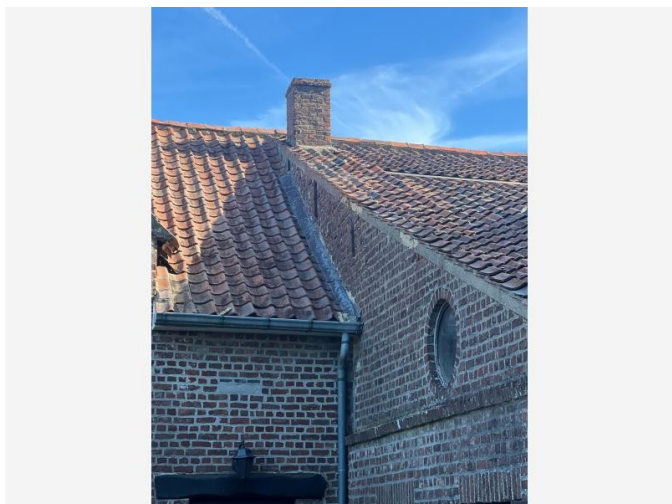
*Situeringfoto*

**Reden:** Het te onderzoeken materiaal situeert zich hoger dan 3,50 m te rekenen vanaf een veilige ondergrond

**Uitleg van de asbestdeskundige:** De binnenkant van de schouw is niet waarneembaar. De schouw bevat binnenin mogelijk een asbestcement rookgaskanaal. Laat dit onderzoeken bij eventuele werken.

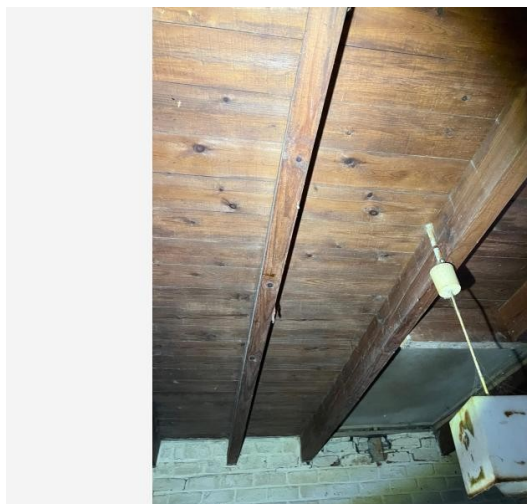
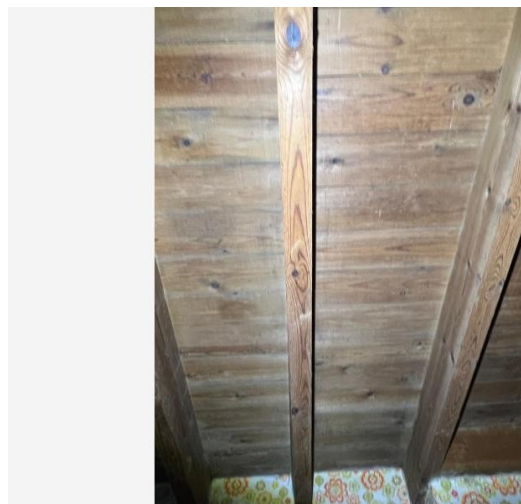
De plafonds werden afgewerkt met niet-asbestverdachte voorzetpanelen die inspectie van de bedekte structuur (opbouw, pleisterwerk) verhinderen.

Overal valse plafonds met houten planchetten of gipskarton of baksteen

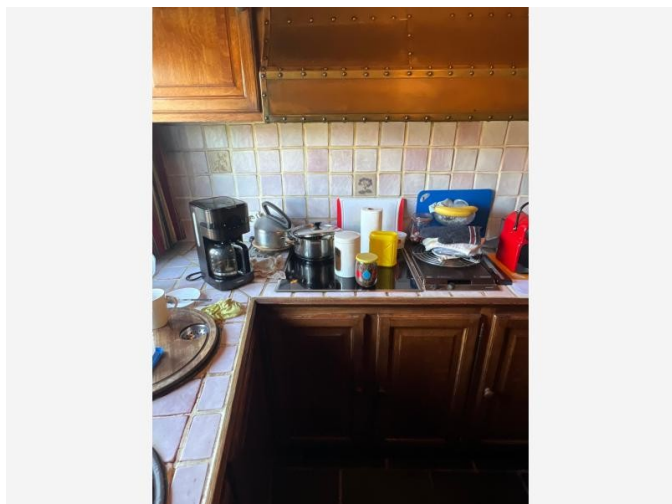
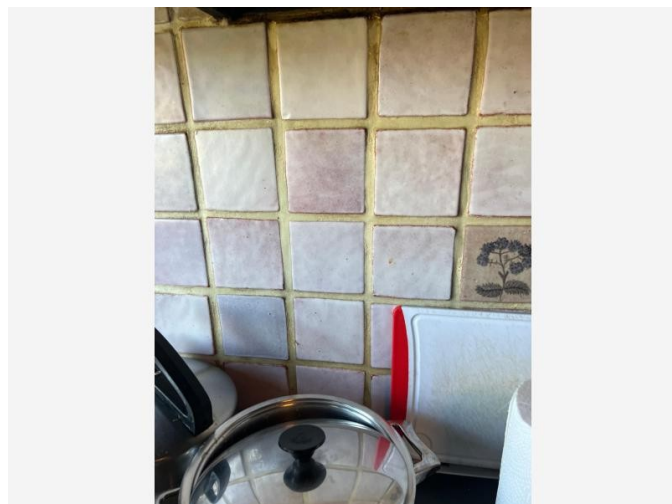
Faientegels zijn mogelijk gelijmd met asbesthoudende lijm. Bij werken, laat dit controleren.  
keuken, badkamer

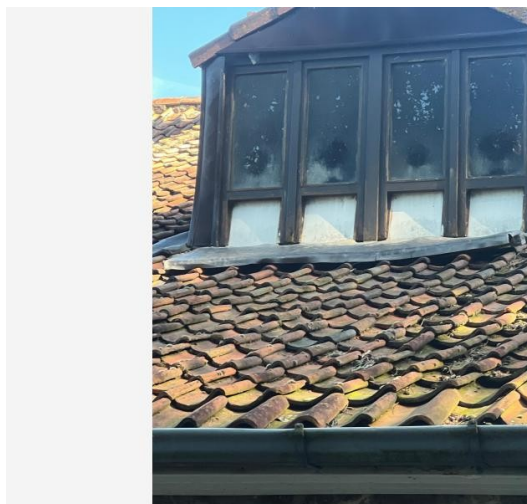
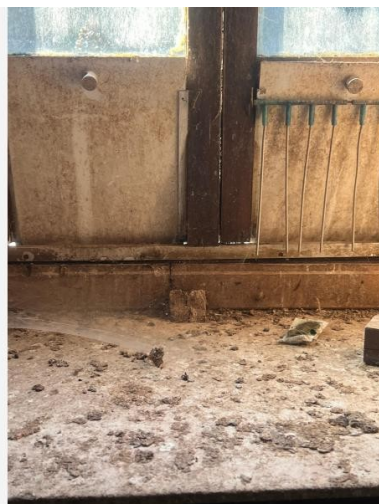
## Fiche 7: Luiken voor duiven

Geen asbest

| # | Type | Referentie | Resultaat |
|---|---|---|---|
| 7.1 | Puntmonster | 06 | Geen asbest |

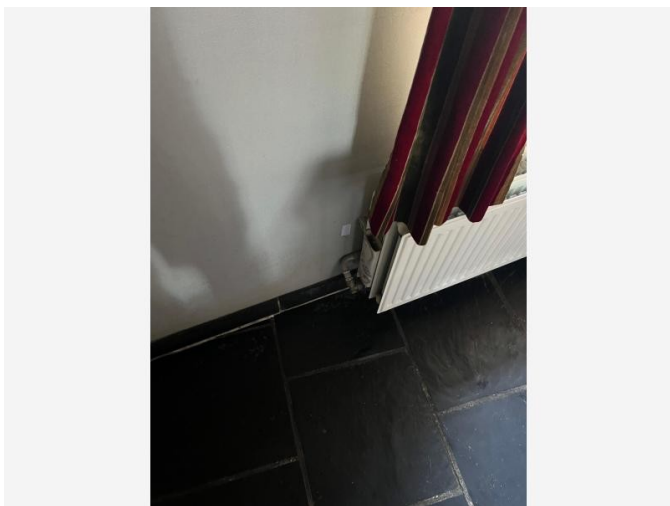
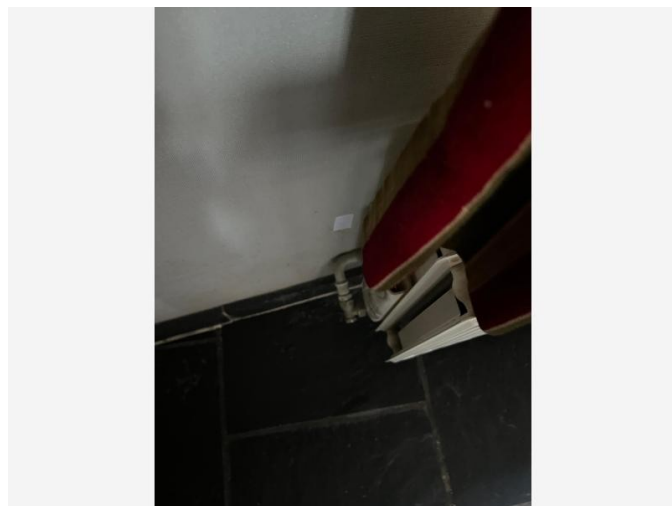
## Fiche 8: Pleisterwerk wanden

Geen asbest

| # | Type | Referentie | Resultaat |
|---|---|---|---|
| 8.1 | Mengmonster | 01 | Geen asbest |

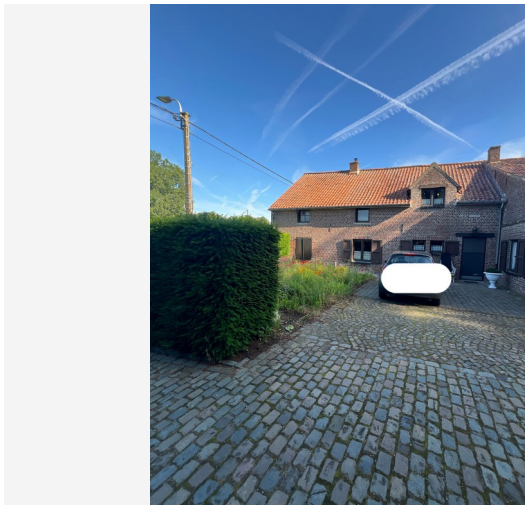
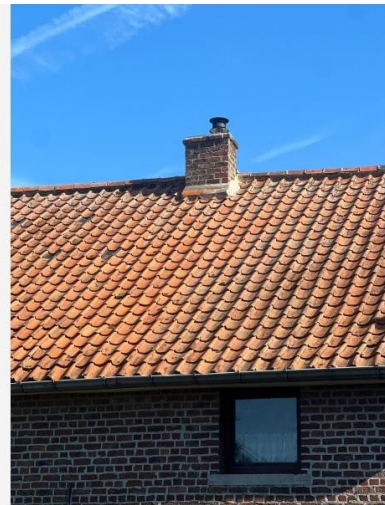
### Fiche 12: Dakbedekking bestaande uit pannen (niet verdacht)

| Beschrijving | Notitie | Terug te vinden op plannen |
|---|---|---|
| Fiche 12: Dakbedekking bestaande uit pannen (niet verdacht) | De dakbedekking is niet-asbestverdacht. | - |

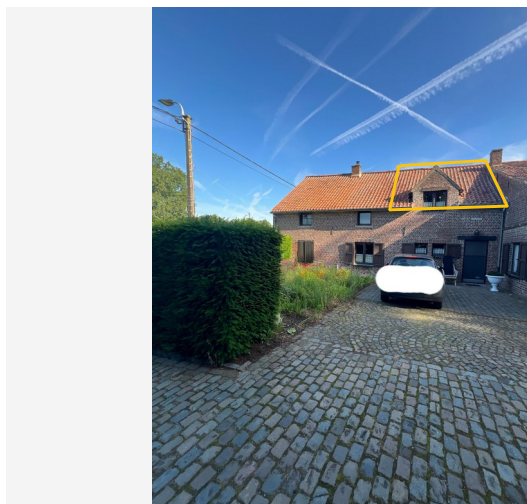
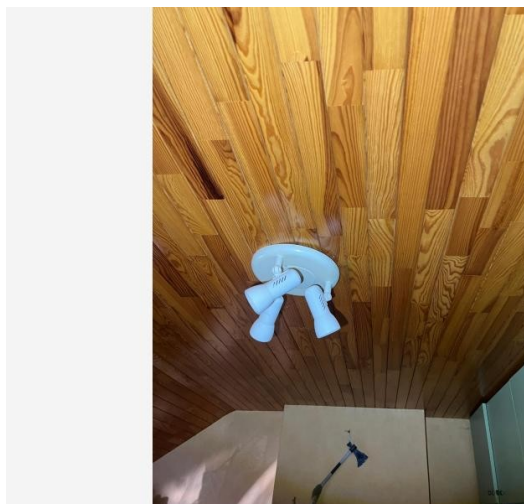
### Fiche 13: Onderdak boven verdieping

| Beschrijving | Notitie | Terug te vinden op plannen |
|---|---|---|
| Fiche 13: Onderdak boven verdieping | Het onderdak is niet waarneembaar. Bij werken, controleer een mogelijk verdacht onderdak op de aanwezigheid van asbest. | - |
