# Asbestinventarisatetest

Vogelstraat 13, 1600 Sint-Pieters-Leeuw

Attestnummer : 20250604-000245.000

Uitgegeven op : 04.06.2025

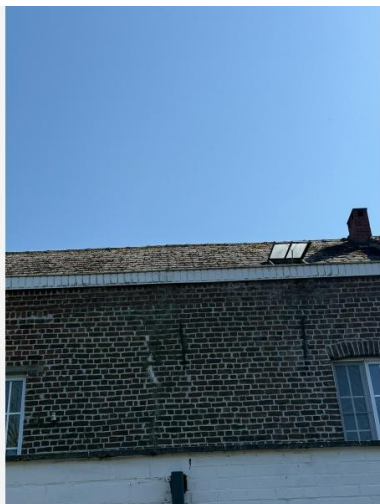
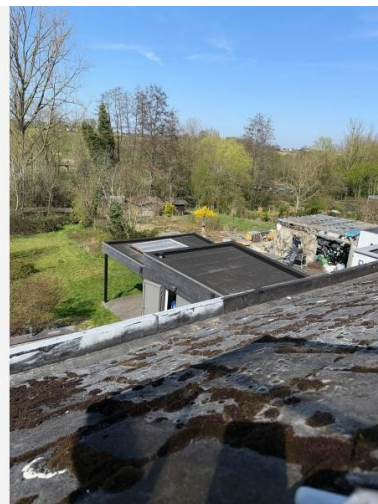
Het asbestmateriaal valt onder de mijlpaal van 2034.

**Dringend verwijderen**

Eindbeoordeling materiaalrisico	Hoog materiaalrisico en/of hoge kans op vezelvrijgave
---------------------------------	---

Gebondenheid	Categorie 1: hechtgebonden in oorsprong
Asbestsoort (vezeltype)	Crocidoliet aanwezig
Asbestconcentratie	Laag (< 50%)
Afschermingsgraad van het gehele materiaal	Geheel of deels vrij aan de buitenlucht
Toestand van het materiaal	Zwaar beschadigd, zwaar verweerd

Beschrijving	ASBESTLEIEN
Omgeving	Buiten
Primaire drager	Schuin dak
Asbestmateriaal	Dak- en gevelbekleding - Lei, shingle
Bindmiddel van asbestmateriaal	Cement
Gebondenheid op basis van bindmiddel	Hecht
Hoeveelheid (oppervlakte - aantal)	<ul style="list-style-type: none"><li>• 130,00 m<sup>2</sup> - 1 stuk</li></ul>
Totale oppervlakte	130,00 m <sup>2</sup>
Eenvoudig bereikbaar	Ja
Bevestigingswijze	<ul style="list-style-type: none"><li>• Geklemd</li></ul>
Identificatiemethode	Vaststelling zonder monsternamen
Destructieve handeling voor identificatie	Nee

- Zorg voor een veilig beheer. Vermijd het beschadigen van het asbestmateriaal. Controleer de toestand jaarlijks op wijzigingen.

- Eenvoudige handelingen: mag via doe-het-zelf of door werknemer(s) met opleidingsattest eenvoudige handelingen  
De toepassing is een hechtgebonden materiaal en kan via de doe-het-zelf methode verwijderd worden of door een werknemer met 8u opleiding met de nodige PBM-middelen (FFP3-mondmasker, handschoenen en Tyvek overall) rekening houdend met het Welzijnswet. Afval altijd in een speciale asbestzak leggen en dubbel verpakken. Vervolgens laten ophalen of naar een asbestcontainer brengen.

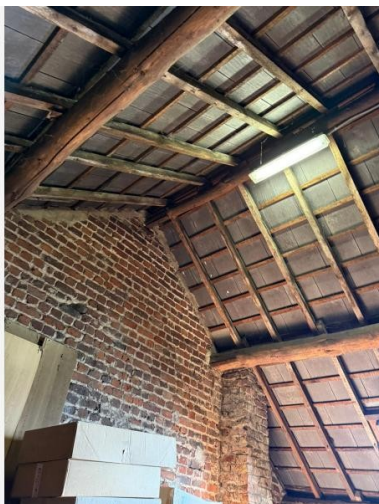
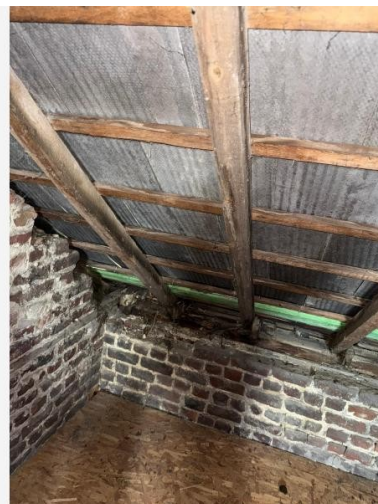
Het asbestmateriaal valt onder de mijlpaal van 2040.

**Dringend verwijderen**

Eindbeoordeling materiaalrisico	Hoog materiaalrisico en/of hoge kans op vezelvrijgave
---------------------------------	---

Gebondenheid	Categorie 1: hechtgebonden in oorsprong
Asbestsoort (vezeltype)	Crocidoliet aanwezig
Asbestconcentratie	Laag (< 50%)
Afschermingsgraad van het gehele materiaal	Geheel of deels (ook) vrij aan de binnenlucht
Toestand van het materiaal	Matig beschadigd, matig verweerd

Beschrijving	ASBESTONDERDAK
Omgeving	Binnen
Primaire drager	Schuin dak
Asbestmateriaal	Dak- en gevelbekleding - Plaat
Bindmiddel van asbestmateriaal	Cement
Gebondenheid op basis van bindmiddel	Hecht
Hoeveelheid (oppervlakte - dikte - aantal)	• 130,00 m <sup>2</sup> - 1,00 cm - 1 stuk
Totaal volume	1,30 m <sup>3</sup>
Eenvoudig bereikbaar	Ja
Bevestigingswijze	• Geklemd
Identificatiemethode	Vaststelling zonder monstername
Destructieve handeling voor identificatie	Nee

- Zorg voor een veilig beheer. Vermijd het beschadigen van het asbestmateriaal. Controleer de toestand jaarlijks op wijzigingen.

- Eenvoudige handelingen: mag via doe-het-zelf of door werknemer(s) met opleidingsattest eenvoudige handelingen  
De toepassing is een hechtgebonden materiaal en kan via de doe-het-zelf methode verwijderd worden of door een werknemer met 8u opleiding met de nodige PBM-middelen (FFP3-mondmasker, handschoenen en Tyvek overall) rekening houdend met het Welzijnswet. Afval altijd in een speciale asbestzak leggen en dubbel verpakken. Vervolgens laten ophalen of naar een asbestcontainer brengen.

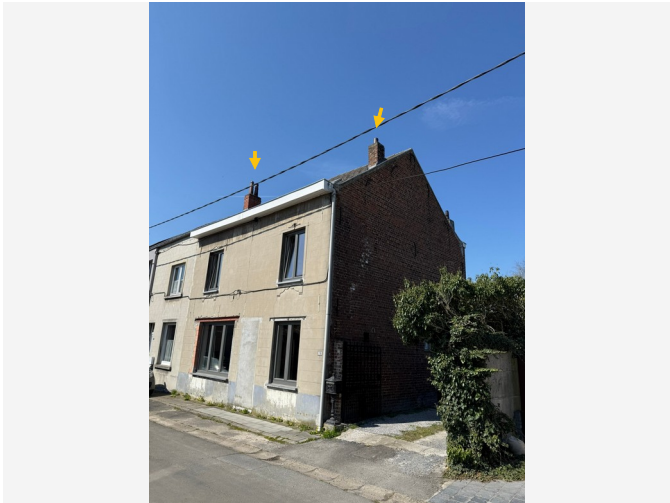
*Situeringfoto*

**Reden:** Het te onderzoeken materiaal situeert zich hoger dan 3,50 m te rekenen vanaf een veilige ondergrond

**Uitleg van de asbestdeskundige:** De schoorsteen bevindt zich op een hoogte hoger dan 3,50m en kan niet zorgvuldig geïnspecteerd worden. Het valt ook niet onder de inspanningsverplichtingen van de ADI. Echter kan het wel zijn dat er nog eventueel asbesthoudende buizen of leidingen lopen. Het is aangeraden om dit te laten nakijken bij een volgende destructief onderzoek of sloopopvolging.

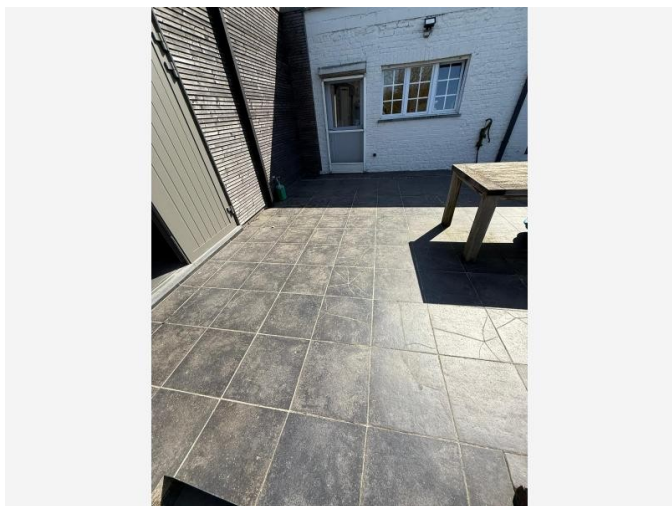
Vrije foto

De woning heeft een terras met betontegels. Niet-asbestverdacht.

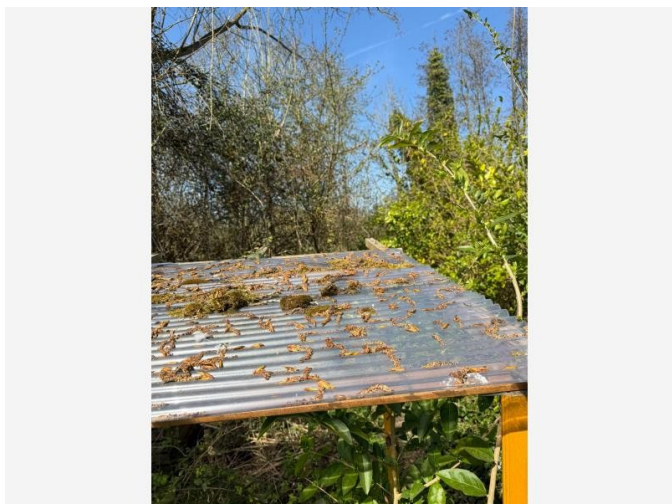
Vrije foto

Afdak met polycarbonaatplaat, niet-asbestverdacht.

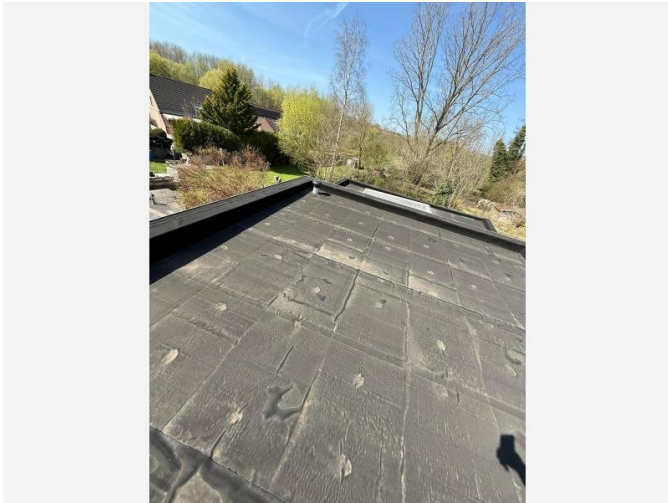
Vrije foto

Het plat dak is afgewerkt met EPDM, een materiaal dat niet asbestverdacht is. Er is echter geen zicht op eventuele oudere dakbedekkingen die zich daaronder kunnen bevinden. Het detecteren hiervan valt onder destructief onderzoek, wat niet vereist is voor het opstellen van een attest.

Wees wel attent: indien werkzaamheden aan de onderste lagen of renovaties aan het dak worden uitgevoerd, bestaat de mogelijkheid dat er nog asbestverdachte onderlagen aanwezig zijn, zeker als de constructie werd opgetrokken vóór 2001. Bij renovaties is het altijd aan te raden om een asbestdeskundige in te schakelen voor een destructief onderzoek van de betreffende ruimte of ruimtes.

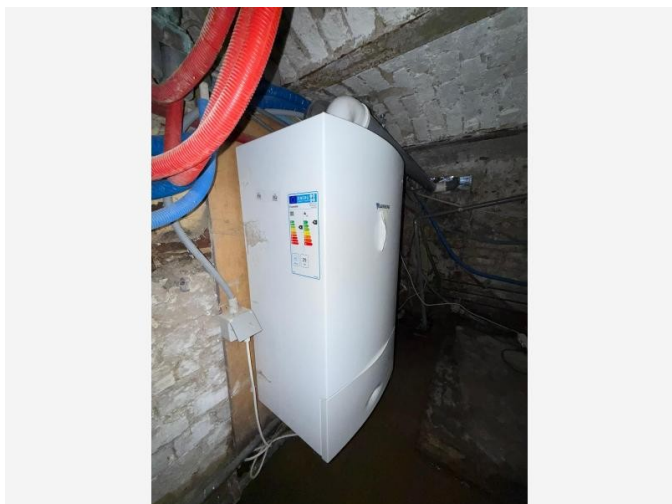
Vrije foto

De woning heeft een condenserende gasketel. Niet-asbestverdacht.

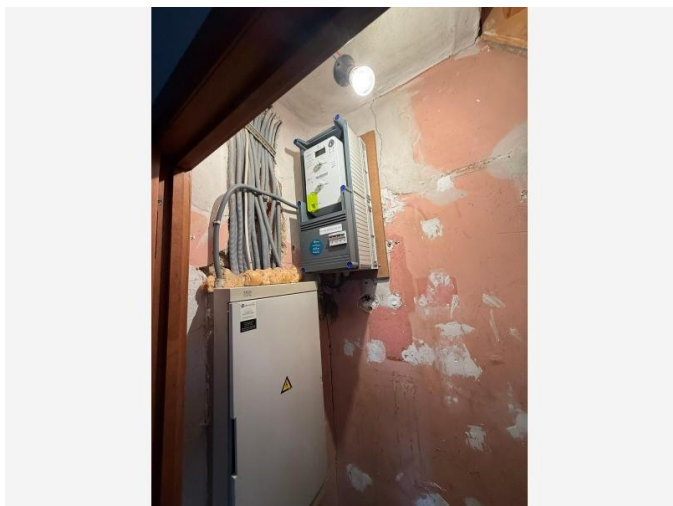
Vrije foto

De woning heeft een digitale meter. Deze is niet-asbestverdacht. Analoge meters die bestaan uit bakeliet daarentegen zijn wel asbesthoudend, maar dit is hier niet het geval.

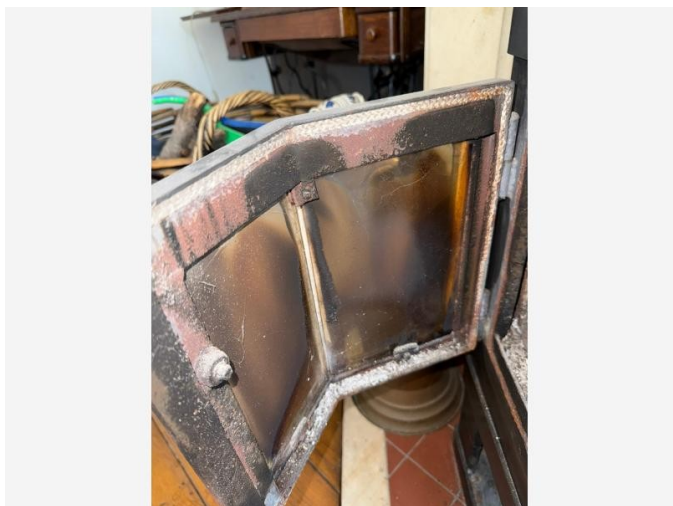
Vrije foto

Glanzende kachelkoord, niet-asbestverdacht.

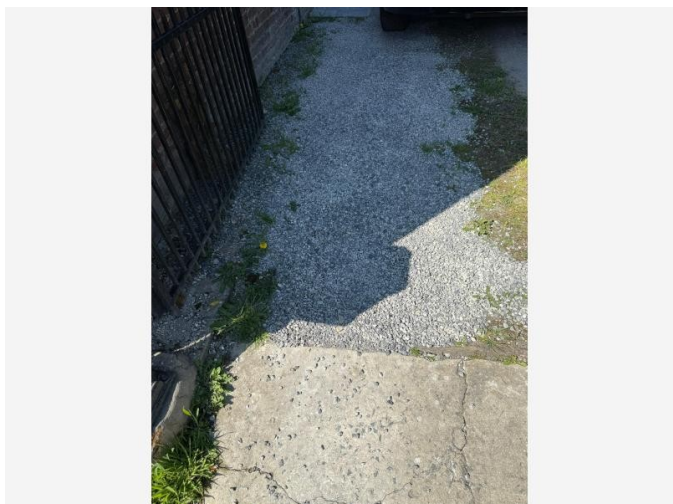
Vrije foto

Oprit met steenslag verharding, niet-asbestverdacht.

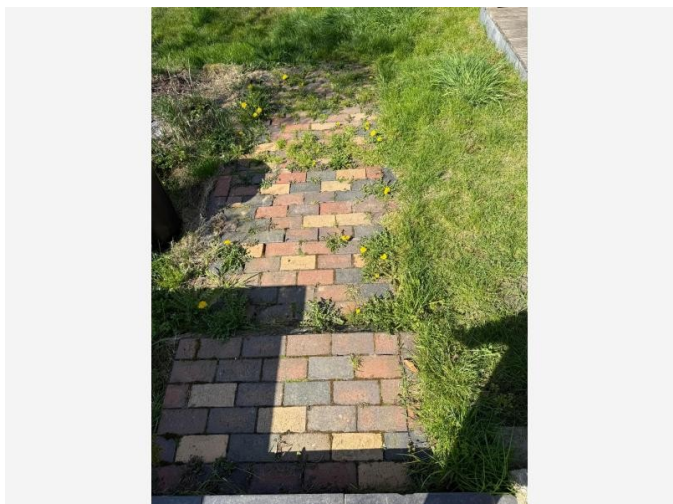
Vrije foto

Verharding met klinkers, niet-asbestverdacht.

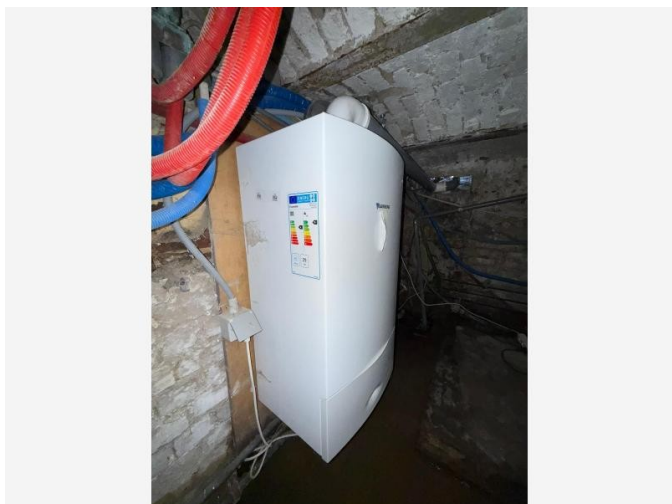
Vrije foto

Kelder in beton. Niet-asbestverdacht.

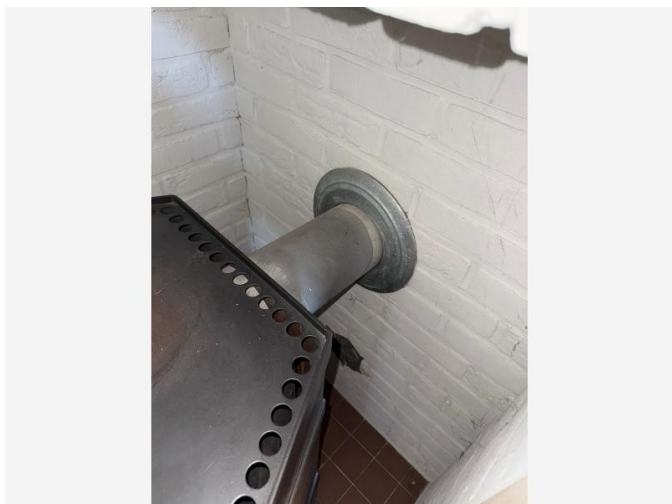
Vrije foto

De dichtingen zijn niet zichtbaar, maar kunnen asbesthoudend zijn.

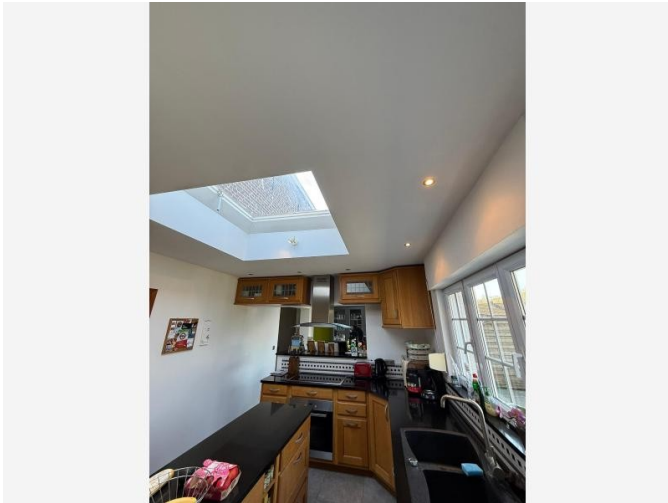
Vrije foto

Er zijn kamers met een vals plafond bestaande uit hout, PVC of gyproc. Deze zijn onder andere ook te herkennen door de spots. Van deze ruimtes dient er geen staal genomen te worden. Echter is het onduidelijk wat er achter het vals plafond zit. Met andere woorden, kan daar asbesthoudende pleisterwerk zitten of andere asbesthoudende toepassingen. Gezien we het niet weten wordt de achterkant van het vals plafond, het gedeelte dat we niet kunnen waarnemen, beschouwd als "redelijk vermoeden".

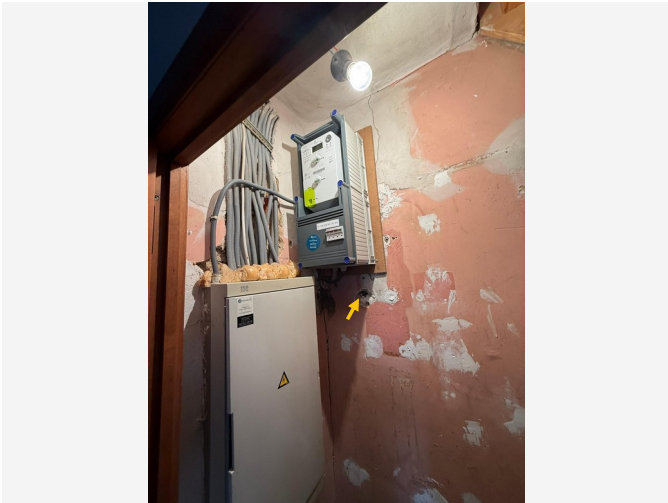
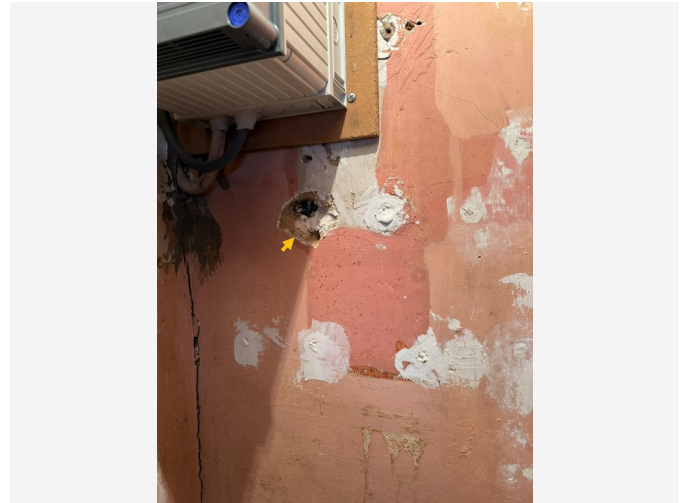
Geen asbest

#	Type	Referentie	Resultaat
15.1	Mengmonster	MM01	Geen asbest

Beschrijving	PLEISTERWERK - MUUR
Omgeving	Binnen
Primaire drager	Binnenwand
Bindmiddel van materiaal	Gips - kalk
Gebondenheid op basis van bindmiddel	Niet-hechtgebonden
Hoeveelheid (oppervlakte - dikte - aantal)	• 132,00 m <sup>2</sup> - 1,00 cm - 1 stuk
Totaal volume	1,32 m <sup>3</sup>
Identificatiemethode	Vaststelling met monstername
Destructieve handeling voor identificatie	Nee
Opmerking	Pleisterwerk is een niet-hechtgebonden materiaal en kan ik verschillende kleuren ontstaan, vaak wit. Het bindmiddel is gips/kalk. De kans dat er asbest zit in pleisterwerk is kleiner vergeleken met andere toepassingen, maar het is noodzakelijk om een staal te nemen van muur en plafond voor alle zekerheid.

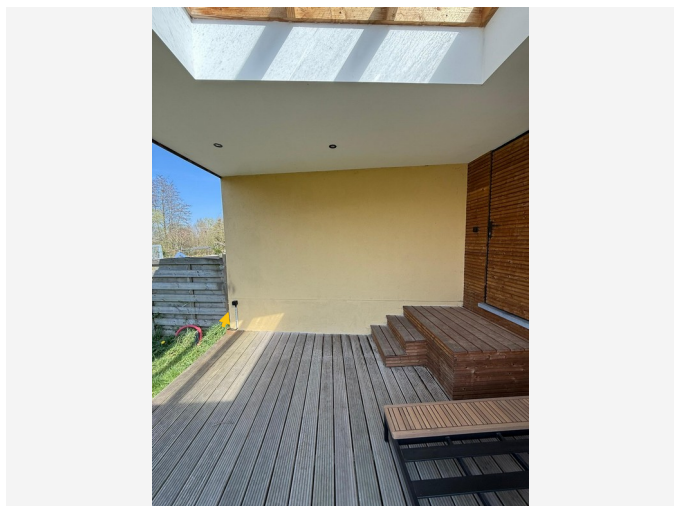
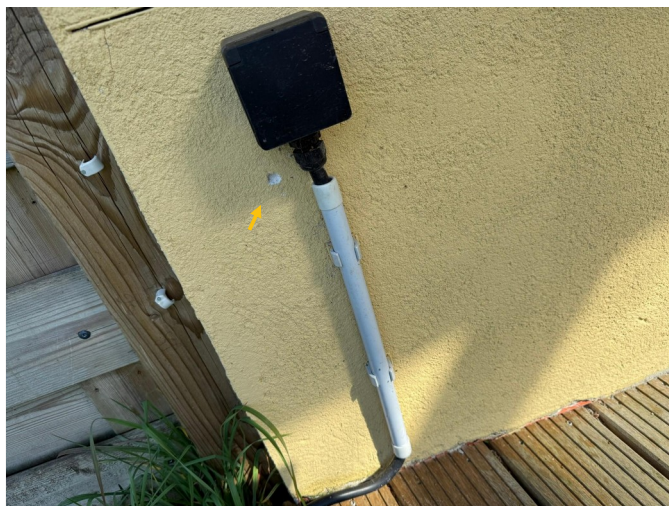
## Fiche 16: CREPI

Geen asbest

#	Type	Referentie	Resultaat
16.1	Mengmonster	MM04	Geen asbest

Beschrijving	CREPI
Omgeving	Buiten
Primaire drager	Wand buitenschil
Bindmiddel van materiaal	Gips - kalk
Gebondenheid op basis van bindmiddel	Niet-hechtgebonden
Hoeveelheid (oppervlakte - dikte - aantal)	• 25,00 m <sup>2</sup> - 1,00 cm - 1 stuk
Totaal volume	0,25 m <sup>3</sup>
Identificatiemethode	Vaststelling met monstername
Destructieve handeling voor identificatie	Nee
Opmerking	Deze oppervlakte, volumes en gewichten zijn niet gemeten, maar geschat op basis van een benadering van de aanwezige crepi ( de opgegeven hoeveelheden mogen niet gebruikt worden als maatstaf van heffing).
