Asbestinventarisatetest

Paardenbloemweg 31, 1600 Sint-Pieters-Leeuw

Attestnummer : 20260623-000467.000

Uitgegeven op : 23.06.2026

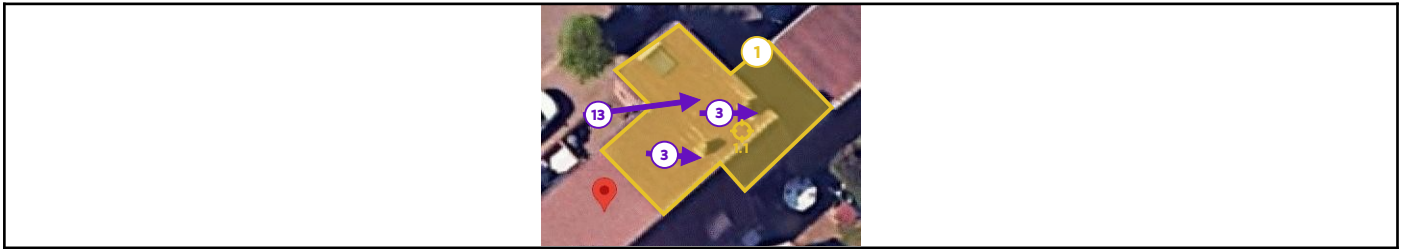
Plan 1.3: luchtfoto woning

Beschrijving	Type	Actie
1. Onderdak type Menuiserite	Asbestmateriaal	Zorgvuldig beheren
1.1 Code: 9468781	Puntmonster	-
3. Schouw	Beperking	-
13. Dakbedekking bestaande uit pannen (niet verdacht)	Overige ruimte of materiaal	-

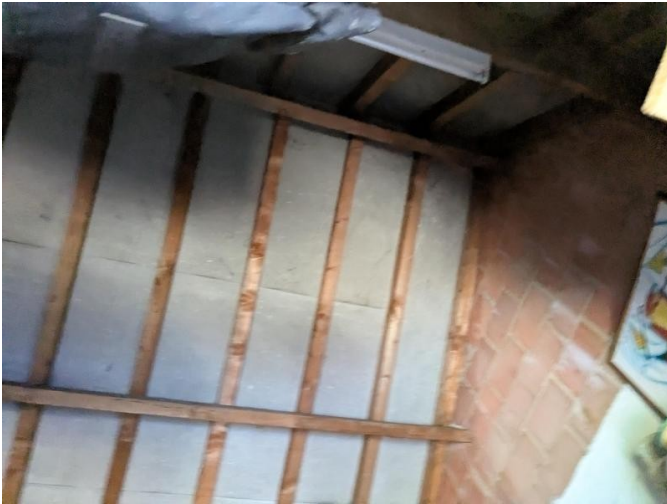
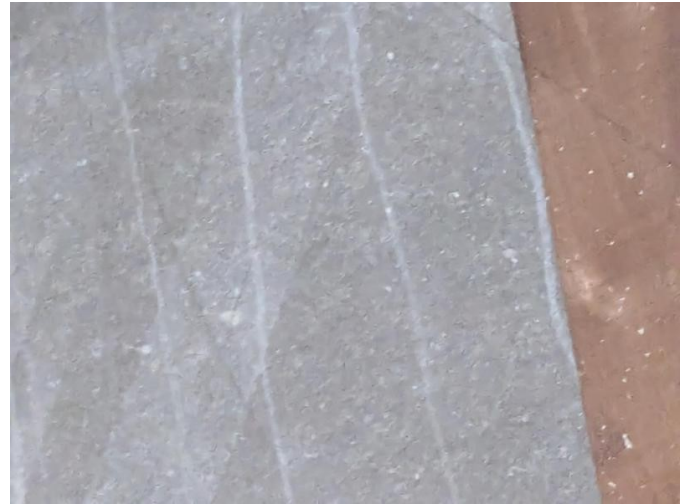
Het asbestmateriaal valt onder de mijlpaal van 2040.

Eindbeoordeling materiaalrisico	Laag materiaalrisico en/of verlaagde kans op vezelvrijgave
---------------------------------	--

Gebondenheid	Categorie 1: hechtgebonden in oorsprong
Asbestsoort (vezeltype)	Alleen chrysotiel aanwezig
Asbestconcentratie	Laag (< 50%)
Afschermingsgraad van het gehele materiaal	Geheel of deels vrij aan de binnenlucht, maar geen contact met binnenluchtstromen
Toestand van het materiaal	Licht beschadigd, licht verweerd. Intacte calciumsilicaatplaat of materiaal met categorie 3-gebondenheid

#	Type	Referentie	Resultaat
1.1	Puntmonster	9468781	Chrysotiel

Beschrijving	Onderdak type Menuiserite
Omgeving	Binnen
Primaire drager	Schuin dak
Asbestmateriaal	Plaat, paneel, tablet - Type Menuiserite
Bindmiddel van asbestmateriaal	Cement
Gebondenheid op basis van bindmiddel	Hecht
Hoeveelheid (oppervlakte - dikte - aantal)	<ul style="list-style-type: none">• 170,00 m² - 0,30 cm - 1 stuk
Totaal volume	0,51 m ³
Eenvoudig bereikbaar	Ja
Bevestigingswijze	<ul style="list-style-type: none">• Geklemd• Genageld, geniet
Identificatiemethode	Een monstername door de asbestdeskundige met laboanalyse door een asbestlabo.
Destructieve handeling voor identificatie	Nee
Opmerking	De hoeveelheid is een schatting. Hieraan kunnen evenwel geen rechten worden ontleend.

- Zorg voor een veilig beheer. Vermijd het beschadigen van het asbestmateriaal. Controleer de toestand jaarlijks op wijzigingen.

- Eenvoudige handelingen: mag via doe-het-zelf of door werknemer(s) met opleidingsattest eenvoudige handelingen
Deze toepassing kan door een aannemer die over een opleidingsattest eenvoudige handelingen beschikt of door een particulier (doe-het-zelf), verwijderd worden indien er geen verhoogd risico op vrijgave van asbestvezels (max. concentratie 0,01 vezels/cm³ - CODEX Art. VI.3-54) ontstaat en de toepassing voorafgaand wordt gefixeerd/bevochtigd; de individuele elementen zonder machinale werktuigen (boormachine, slijpschijf, hogedrukreiniger,...) en zonder breken of gooien een voor een losgemaakt worden; en ten slotte dubbel en luchtdicht verpakt weggevoerd worden naar een erkend afvalpunt (recyclagepark).

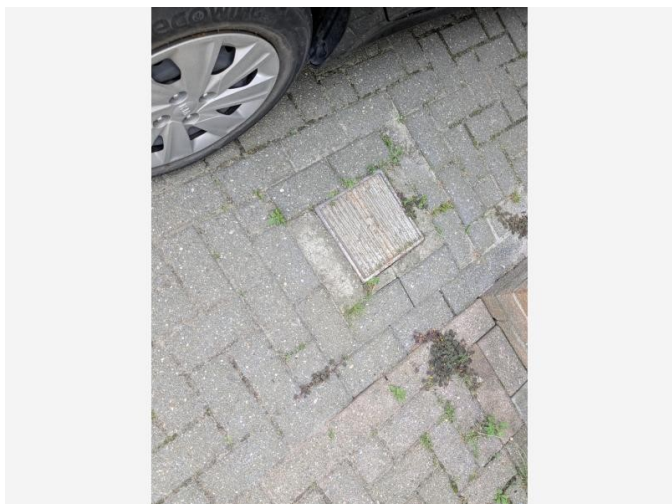
Tijdelijke beperking

Reden: Deksel kan niet geopend worden

Uitleg van de asbestdeskundige: Sommige putdeksels kunnen niet (op een eenvoudige) manier geopend worden. Er bevinden zich mogelijk asbesthoudende buizen in de controleput. Bij werken, laat dit onderzoeken.

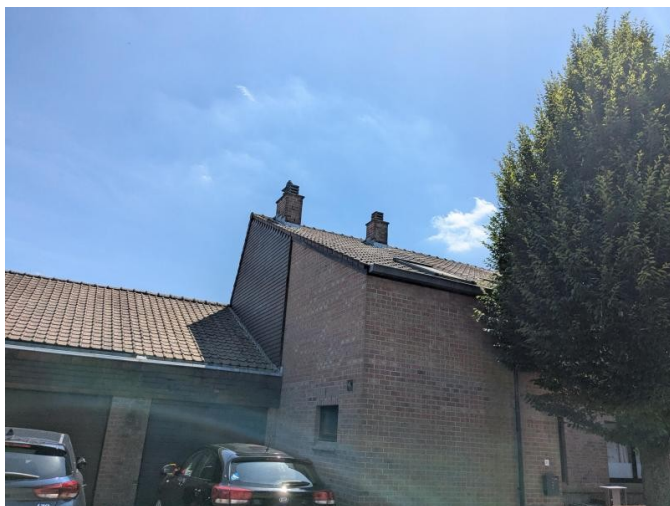
Tijdelijke beperking

Reden: Het te onderzoeken materiaal situeert zich hoger dan 3,50 m te rekenen vanaf een veilige ondergrond

Uitleg van de asbestdeskundige: De binnenkant van de schouw is niet waarneembaar. De schouw bevat binnenin mogelijk een asbestcement rookgaskanaal. Laat dit onderzoeken bij eventuele werken.

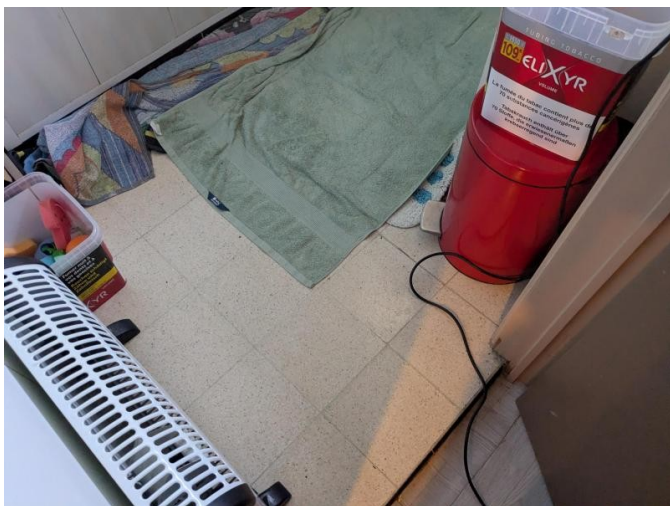
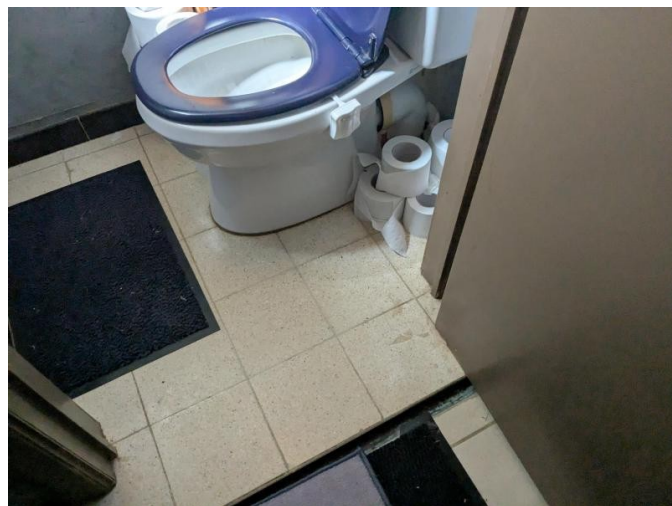
Tegels zijn mogelijk gelijmd met asbesthoudende lijm. Bij werken, laat dit controleren.

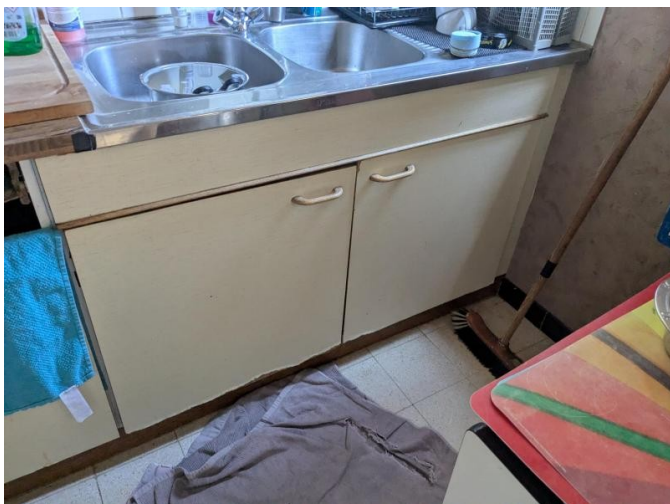
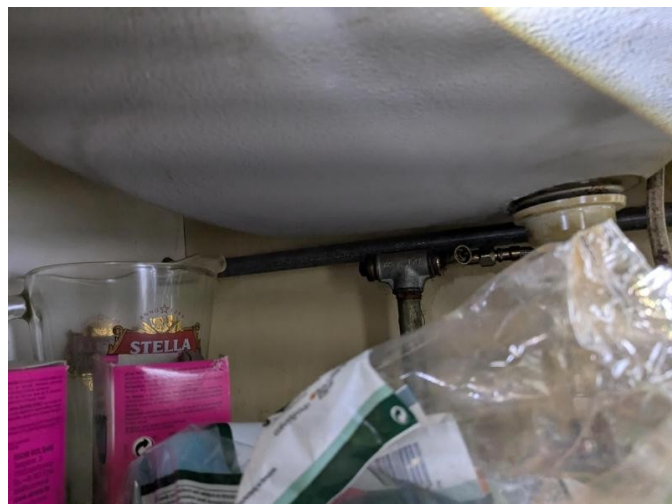
De coating van de gootsteen kan nog asbest bevatten. Dit dient onderzocht te worden bij werken hieraan.

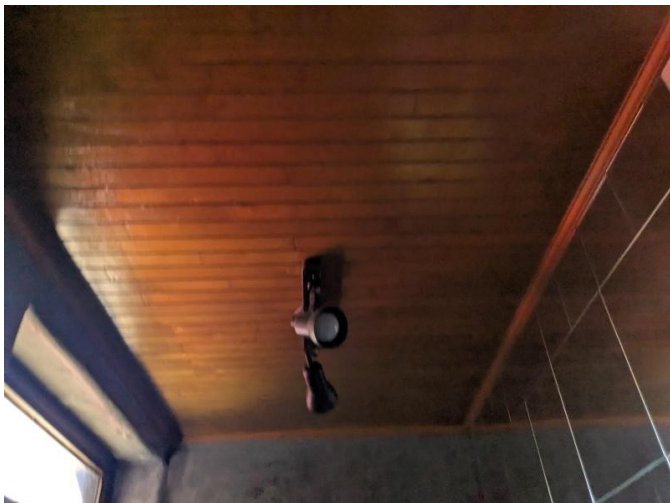
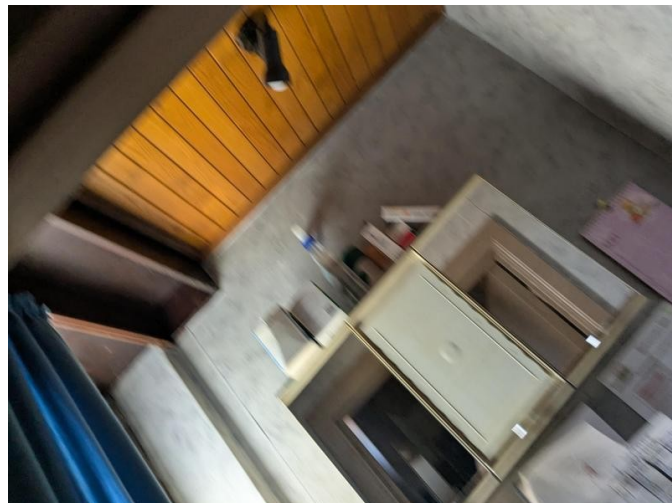
Fiche 6: Pleisterwerk en dergelijke achter valse Plafonds en muren

De plafonds en muren werden afgewerkt met niet-asbestverdachte voorzetpanelen die inspectie van de bedekte structuur (opbouw, pleisterwerk) verhinderen.

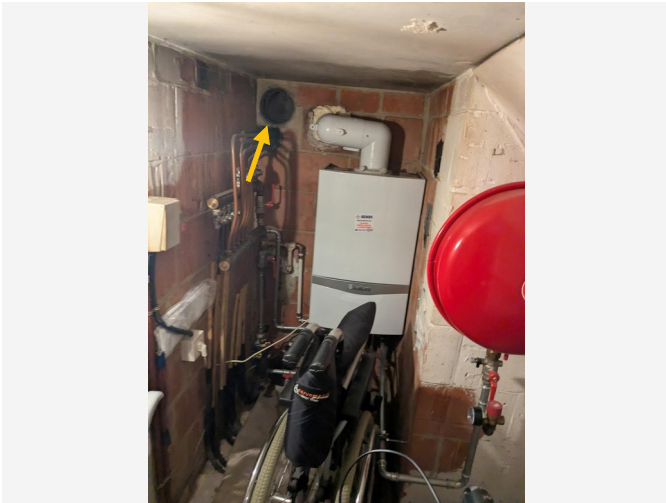
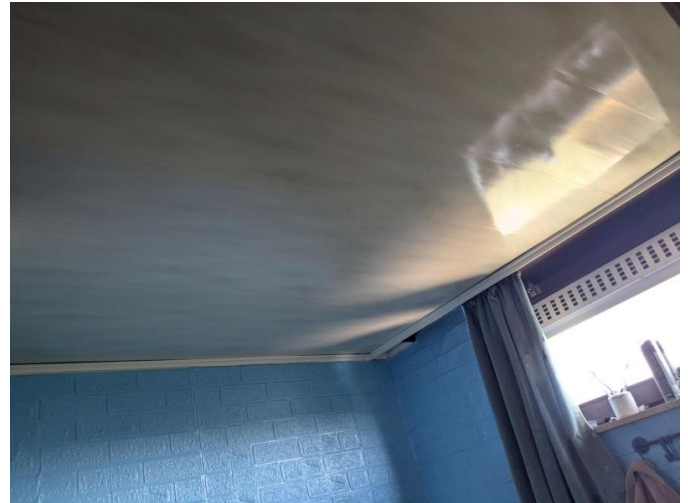
De ventilatiekanalen zijn niet waarneembaar. Het is niet uitgesloten dat ze asbestverdacht zijn.

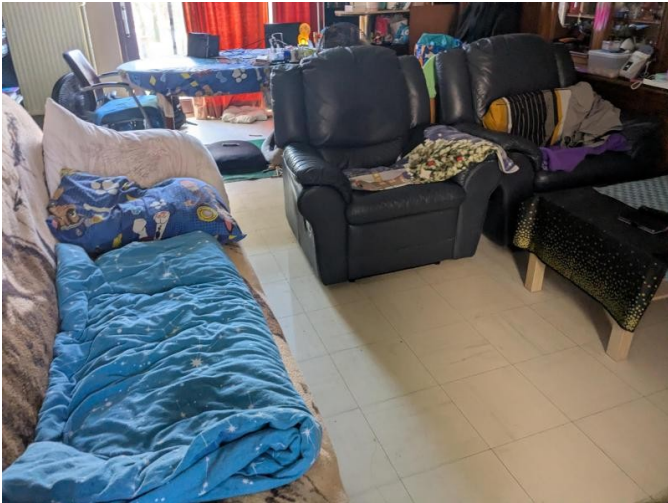
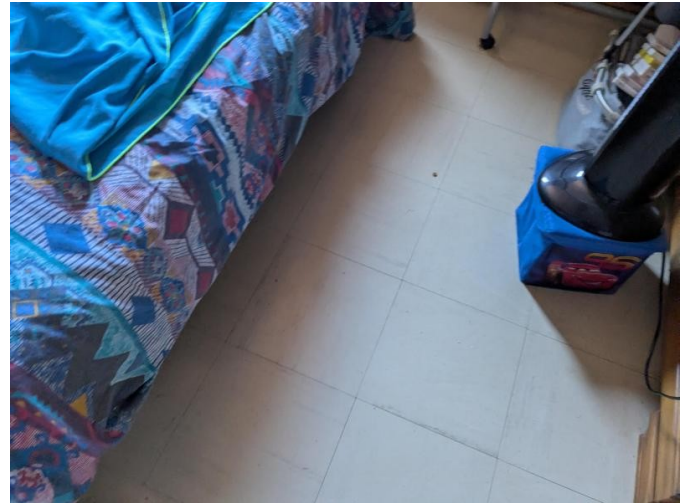
Fiche 8: Vloerzeil living en eerste verdieping

Geen asbest

#	Type	Referentie	Resultaat
8.1	Mengmonster	9468782	Geen asbest

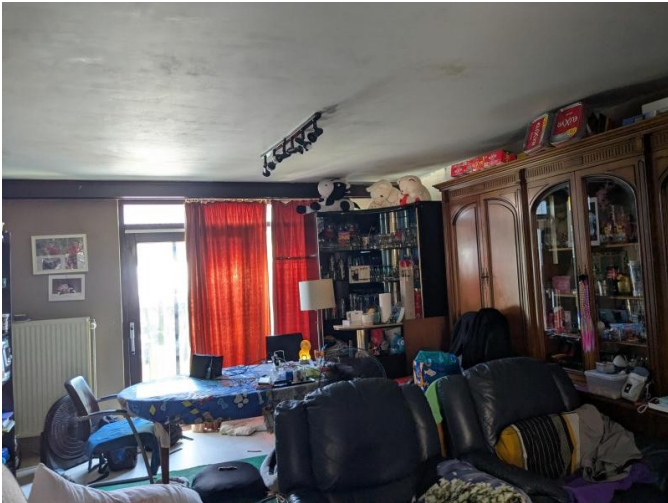
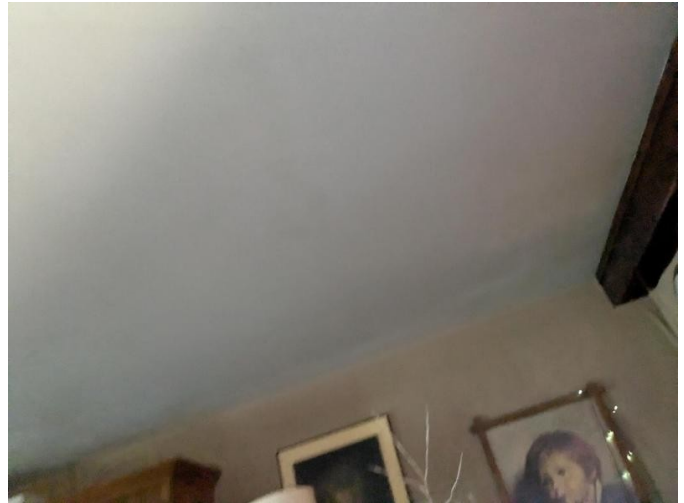
Fiche 9: Pleisterwerk plafonds

Geen asbest

#	Type	Referentie	Resultaat
9.1	Mengmonster	9468784	Geen asbest

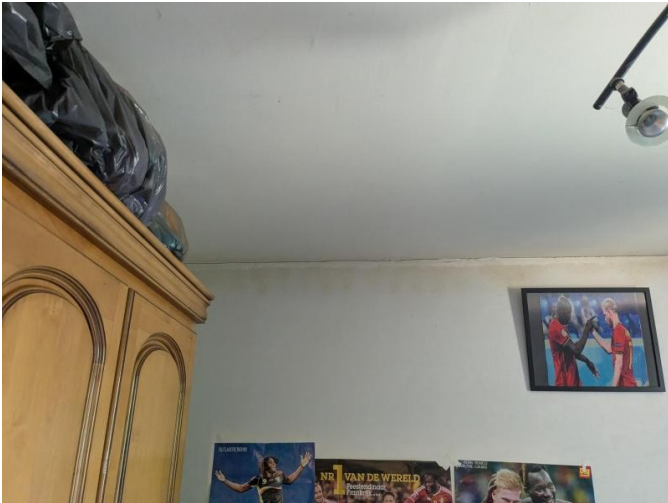
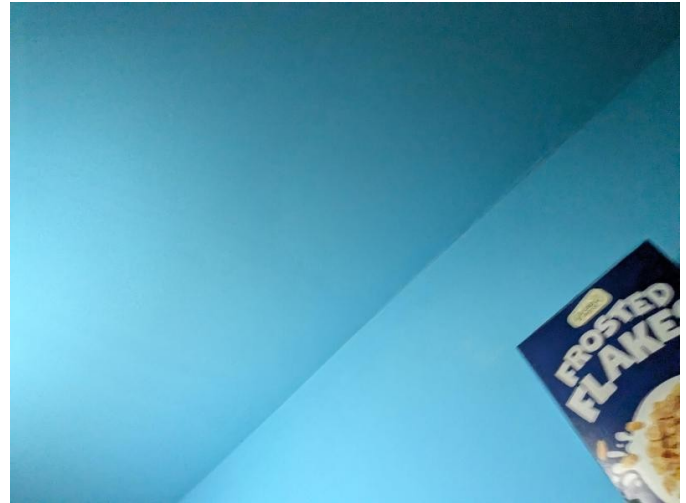
Fiche 10: Pleisterwerk binnenwanden

Geen asbest

#	Type	Referentie	Resultaat
10.1	Mengmonster	9468783	Geen asbest
