# Asbestinventarisatetest

Jean Dambrestraat 24, 1600 Sint-Pieters-Leeuw

Attestnummer : 20260708-000015.000

**Niet-asbestveilig**

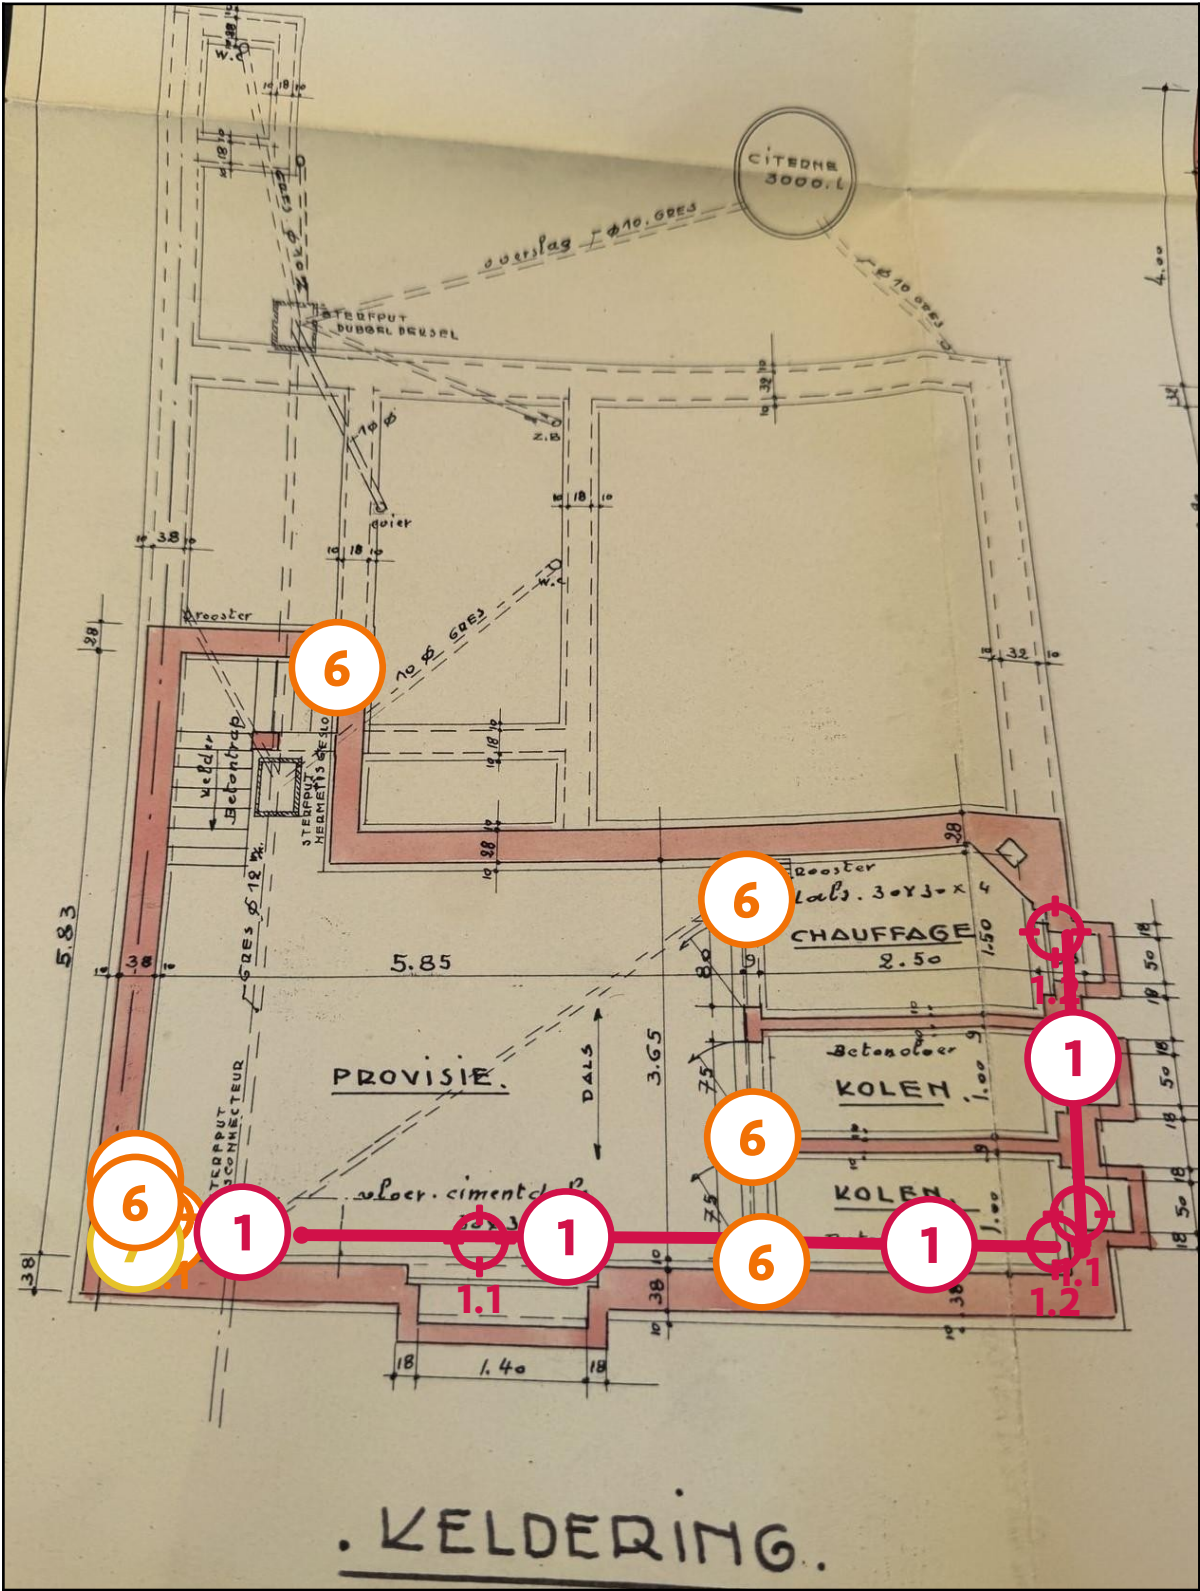
# Plan 1.2: Plan kelder

| 1. Leidingisolatie (gips) | Asbestmateriaal | Dringend verwijderen |
| 2. Cementbuis kelder | Asbestmateriaal | Verwijderen |
| 5. AC plaat zekeringen | Asbestmateriaal | Verwijderen |
| 6. Bakeliet schakelaars/stopcontacten | Asbestmateriaal | Verwijderen |
| 7. Bakeliet schakelkast | Asbestmateriaal | Zorgvuldig beheren |

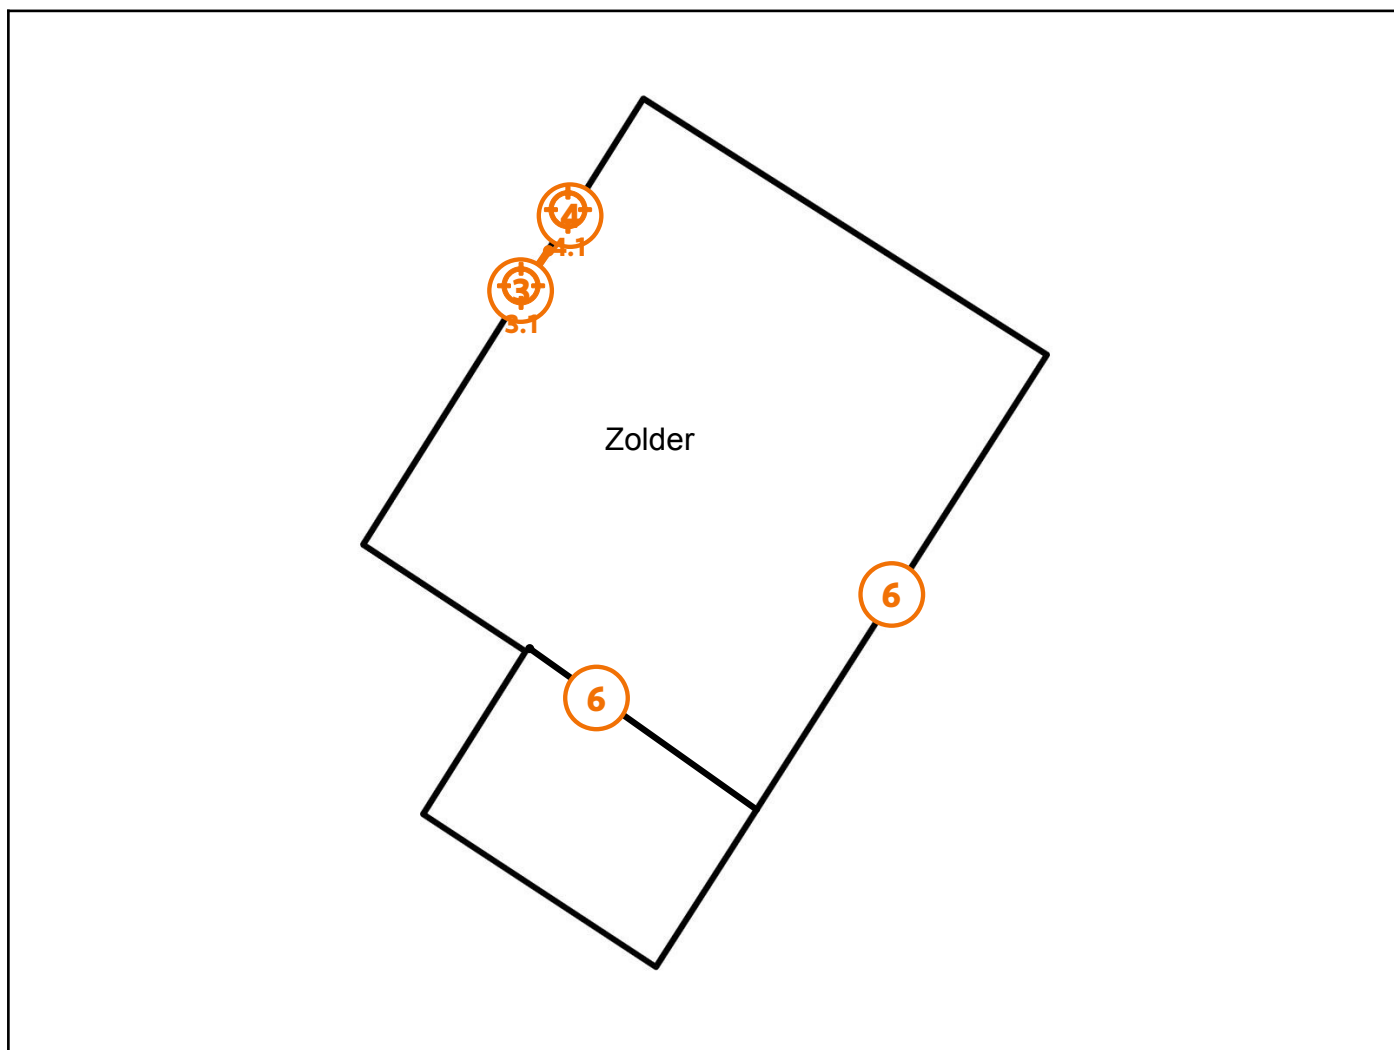
## Plan 1.7: Plan zolder

| Beschrijving | Type | Actie |
|---|---|---|
| 3. Roetluik | Asbestmateriaal | Verwijderen |
| 4. Cementbuis zolder | Asbestmateriaal | Verwijderen |
| 6. Bakeliet schakelaars/stopcontacten | Asbestmateriaal | Verwijderen |

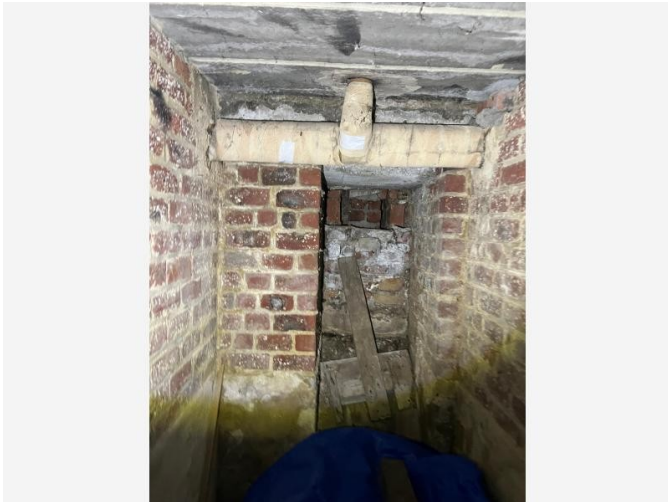
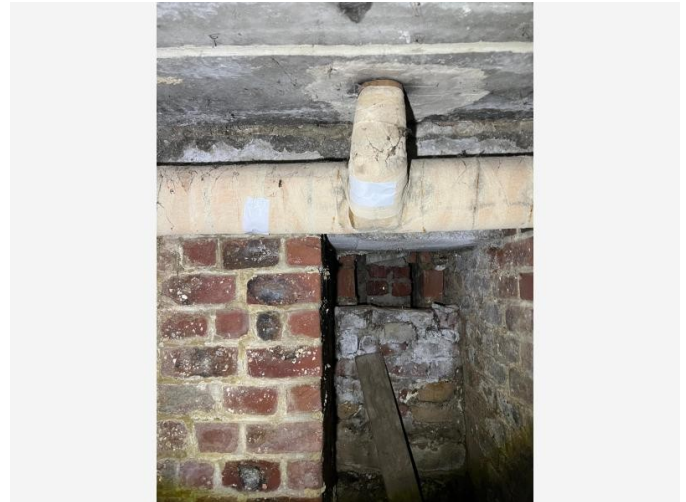
| Fiche 1: Leidingisolatie (gips)..... | 24 |

| Eindbeoordeling materiaalrisico | Hoog materiaalrisico en/of hoge kans op vezelvrijgave |

| Gebondenheid | Categorie 2: niet-hechtgebonden met matrix |
| Asbestsoort (vezeltype) | Amfibool aanwezig, uitgezonderd crocidoliet |
| Asbestconcentratie | Hoog ( $\geq 50\%$ ) |
| Toestand van het materiaal | Licht beschadigd, licht verweerd. Intacte calciumsilicaatplaat of materiaal met categorie 3-gebondenheid |

| # | Type | Referentie | Resultaat |
|---|---|---|---|
| 1.1 | Mengmonster | 03 | Chrysotiel, Amosiet |
| 1.2 | Mengmonster | 04 | Chrysotiel, Amosiet |

| Beschrijving | Leidingisolatie (gips) |

**Dringend verwijderen**

- Verwijder dit asbestmateriaal zo snel mogelijk. Volg de toestand goed op.

- Hermetische zone (erkend asbestverwijderaar)  
Deze toepassing kan enkel door een erkende asbestverwijderaar via de methodiek van hermetische zone verwijderd worden omdat verwijdering via de methodiek van eenvoudige handelingen en/of couveusezakmethode niet mogelijk is; en er automatisch een verhoogd risico op vrijgave van asbestvezels (max. concentratie 0,01 vezels/cm - CODEX Art. VI.3-54) ontstaat. (Bron: CODEX - Art. VI.3-61.- par 1.)

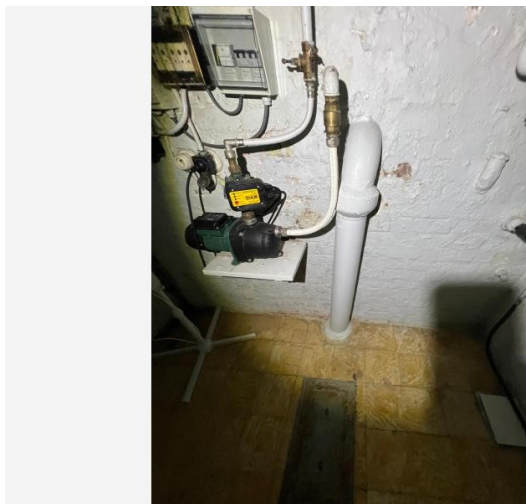
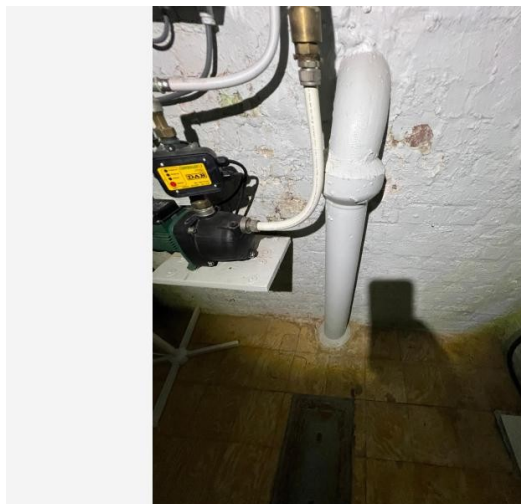
| Fiche 2: Cementbuis kelder..... | 27 |

| Eindbeoordeling materiaalrisico | Verhoogd materiaalrisico en/of verhoogde kans op vezelvrijgave |

Verwijderen

- Zorg voor een veilig beheer. Vermijd het beschadigen van het asbestmateriaal. Controleer de toestand jaarlijks op wijzigingen.

- Eenvoudige handelingen: mag via doe-het-zelf of door werknemer(s) met opleidingsattest eenvoudige handelingen  
Deze toepassing kan door een aannemer die over een opleidingsattest eenvoudige handelingen beschikt of door een particulier (doe-het-zelf), verwijderd worden indien er geen verhoogd risico op vrijgave van asbestvezels (max. concentratie 0,01 vezels/cm<sup>3</sup> - CODEX Art. VI.3-54) ontstaat en de toepassing voorafgaand wordt gefixeerd/bevochtigd; de individuele elementen zonder machinale werktuigen (boormachine, slijpschijf, hogedrukreiniger,...) en zonder breken of gooien een voor een losgemaakt worden; en ten slotte dubbel en luchtdicht verpakt weggevoerd worden naar een erkend afvalpunt (recyclagepark).

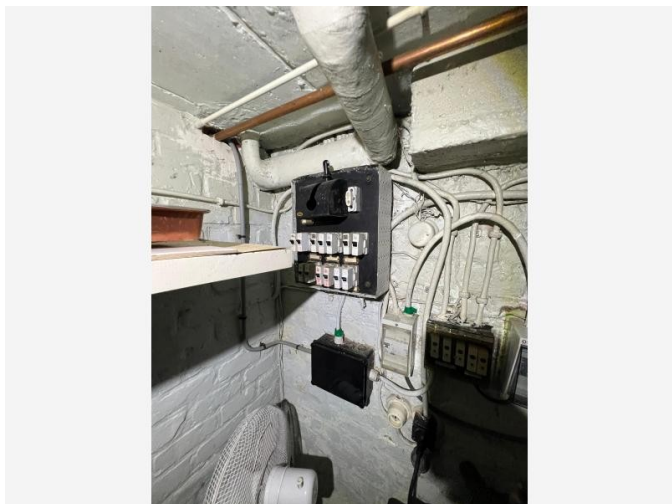
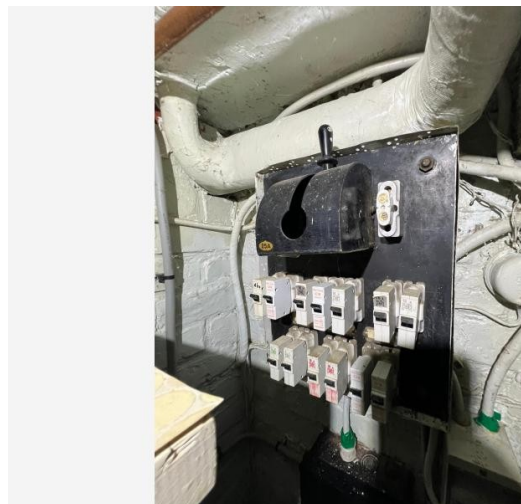
| Fiche 5: AC plaat zekeringen..... | 38 |

| Identificatiemethode | <p>De asbestdeskundige beoordeelt het materiaal als asbestverdacht en dus asbesthoudend, en dit zonder monstername.</p> <p>Motivatie: De monstername brengt andere schade aan dan schade die inherent is aan de monstername.</p> |

- Eenvoudige handelingen: mag via doe-het-zelf of door werknemer(s) met opleidingsattest eenvoudige handelingen  
Deze toepassing kan door een aannemer die over een opleidingsattest eenvoudige handelingen beschikt of door een particulier (doe-het-zelf), verwijderd worden indien er geen verhoogd risico op vrijgave van asbestvezels (max. concentratie 0,01 vezels/cm<sup>3</sup> - CODEX Art. VI.3-54) ontstaat en de toepassing voorafgaand wordt gefixeerd/bevochtigd; de individuele elementen zonder machinale werktuigen (boormachine, slijpschijf, hogedrukreiniger,...) en zonder breken of gooien een voor een losgemaakt worden; en ten slotte dubbel en luchtdicht verpakt weggevoerd worden naar een erkend afvalpunt (recyclagepark).

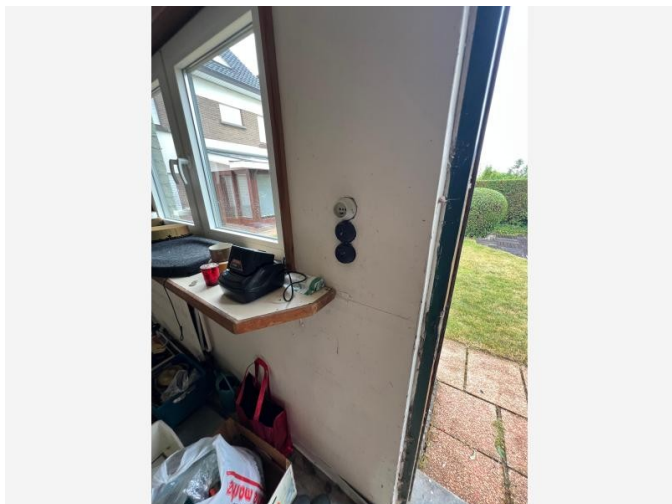
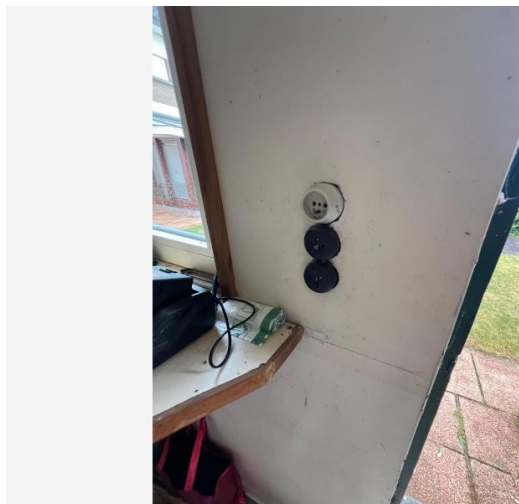
| Fiche 6: Bakeliet schakelaars/stopcontacten..... | 41 |

| Identificatiemethode | <p>De asbestdeskundige beoordeelt het materiaal als asbestverdacht en dus asbesthoudend, en dit zonder monstername.</p> <p>Motivatie: De monstername brengt andere schade aan dan schade die inherent is aan de monstername.</p> |
| Opmerking | De hoeveelheid is een zo nauwkeurig mogelijke opmeting. Hieraan kunnen evenwel geen rechten worden ontleend. Monstername niet uitgevoerd wegens risico op beschadiging van een elektrisch component en mogelijke blootstelling aan spanning of storingen in de elektrische installatie. |

- Eenvoudige handelingen: mag via doe-het-zelf of door werknemer(s) met opleidingsattest eenvoudige handelingen  
Deze toepassing kan door een aannemer die over een opleidingsattest eenvoudige handelingen beschikt of door een particulier (doe-het-zelf), verwijderd worden indien er geen verhoogd risico op vrijgave van asbestvezels (max. concentratie 0,01 vezels/cm<sup>3</sup> - CODEX Art. VI.3-54) ontstaat en de toepassing voorafgaand wordt gefixeerd/bevochtigd; de individuele elementen zonder machinale werktuigen (boormachine, slijpschijf, hogedrukreiniger,...) en zonder breken of gooien een voor een losgemaakt worden; en ten slotte dubbel en luchtdicht verpakt weggevoerd worden naar een erkend afvalpunt (recyclagepark).

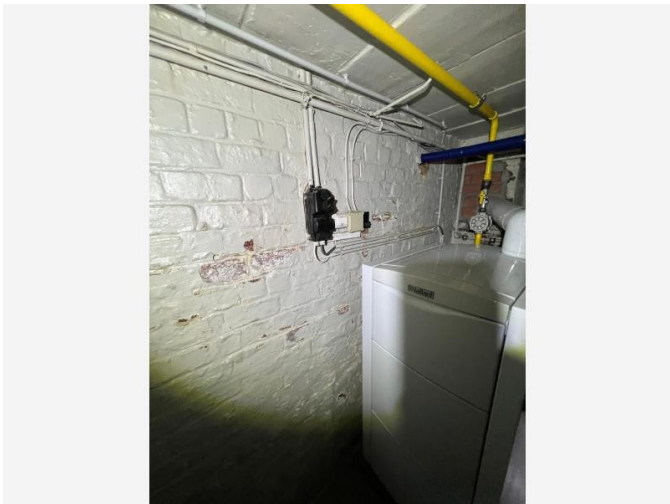
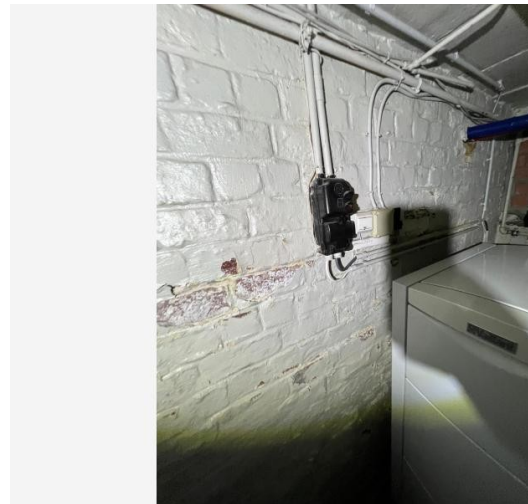
| Fiche 7: Bakeliet schakelkast..... | 45 |

| Identificatiemethode | <p>De asbestdeskundige beoordeelt het materiaal als asbestverdacht en dus asbesthoudend, en dit zonder monstername.</p> <p>Motivatie: De monstername brengt andere schade aan dan schade die inherent is aan de monstername.</p> |
| Opmerking | De hoeveelheid is een zo nauwkeurig mogelijke opmeting. Hieraan kunnen evenwel geen rechten worden ontleend. Monstername niet uitgevoerd wegens risico op beschadiging van een elektrisch component en mogelijke blootstelling aan spanning of storingen in de elektrische installatie. |

- Eenvoudige handelingen: mag via doe-het-zelf of door werknemer(s) met opleidingsattest eenvoudige handelingen  
Deze toepassing kan door een aannemer die over een opleidingsattest eenvoudige handelingen beschikt of door een particulier (doe-het-zelf), verwijderd worden indien er geen verhoogd risico op vrijgave van asbestvezels (max. concentratie 0,01 vezels/cm<sup>3</sup> - CODEX Art. VI.3-54) ontstaat en de toepassing voorafgaand wordt gefixeerd/bevochtigd; de individuele elementen zonder machinale werktuigen (boormachine, slijpschijf, hogedrukreiniger,...) en zonder breken of gooien een voor een losgemaakt worden; en ten slotte dubbel en luchtdicht verpakt weggevoerd worden naar een erkend afvalpunt (recyclagepark).

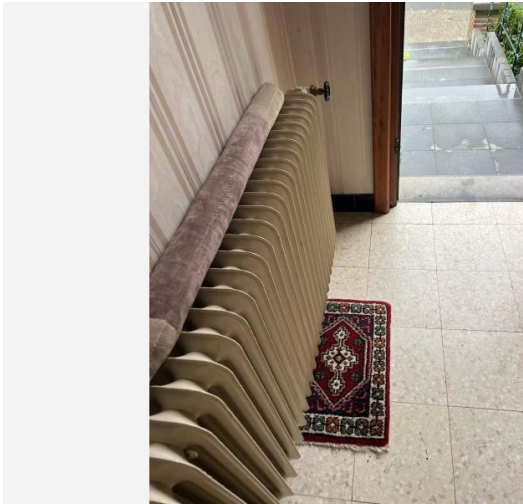
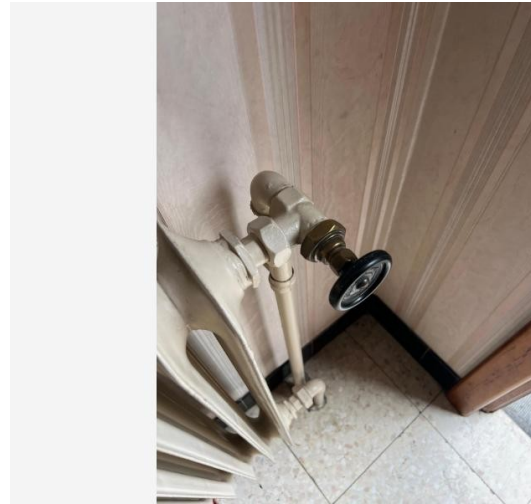
| Fiche 8: Radiatorknoppen..... | 49 |

| Identificatiemethode | <p>De asbestdeskundige beoordeelt het materiaal als asbestverdacht en dus asbesthoudend, en dit zonder monstername.</p> <p>Motivatie: De monstername brengt andere schade aan dan schade die inherent is aan de monstername.</p> |

- Eenvoudige handelingen: mag via doe-het-zelf of door werknemer(s) met opleidingsattest eenvoudige handelingen  
Deze toepassing kan door een aannemer die over een opleidingsattest eenvoudige handelingen beschikt of door een particulier (doe-het-zelf), verwijderd worden indien er geen verhoogd risico op vrijgave van asbestvezels (max. concentratie 0,01 vezels/cm<sup>3</sup> - CODEX Art. VI.3-54) ontstaat en de toepassing voorafgaand wordt gefixeerd/bevochtigd; de individuele elementen zonder machinale werktuigen (boormachine, slijpschijf, hogedrukreiniger,...) en zonder breken of gooien een voor een losgemaakt worden; en ten slotte dubbel en luchtdicht verpakt weggevoerd worden naar een erkend afvalpunt (recyclagepark).
