# Asbestinventarisat attest

Hallesesteenweg 99, 1640 Sint-Genesius-Rode

Attestnummer : 20260705-000251.000

**Niet-asbestveilig**

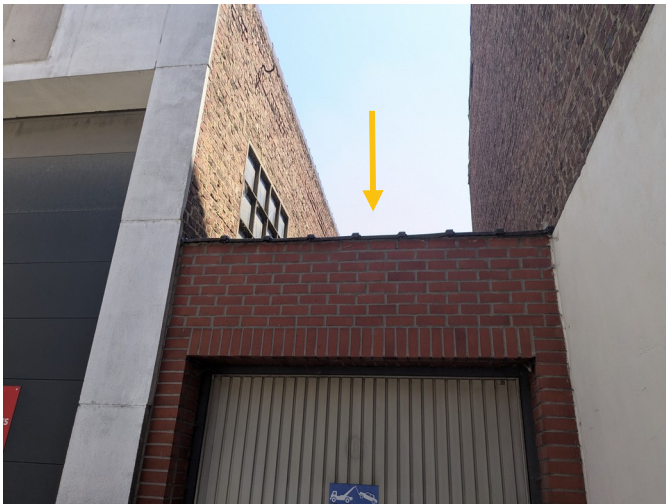
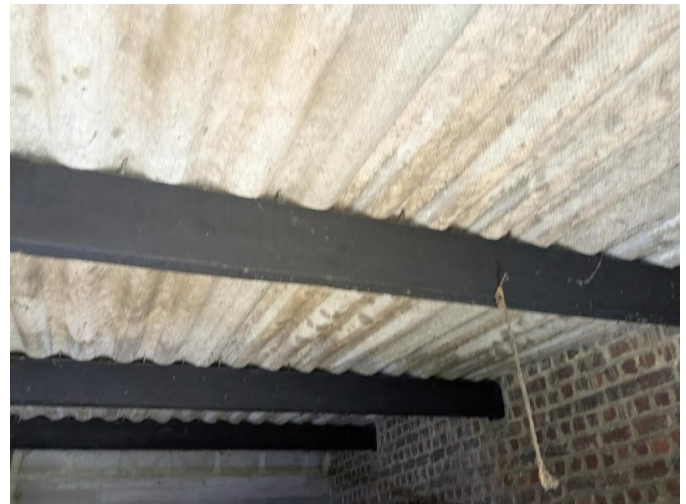
Het asbestmateriaal valt onder de mijlpaal van 2034.

**Dringend verwijderen**

| Eindbeoordeling materiaalarisico | Hoog materiaalarisico en/of hoge kans op vezelvrijgave |

| Gebondenheid | Categorie 1: hechtgebonden in oorsprong |
| Asbestsoort (vezeltype) | Crocidoliet aanwezig |
| Toestand van het materiaal | Matig beschadigd, matig verweerd |

| Beschrijving | Schuin dak garage bestaande uit golfplaten |
| Asbestmateriaal | Dak- en gevelbekleding - Golfplaat |

- Verwijder dit asbestmateriaal zo snel mogelijk. Volg de toestand goed op.
- Hemelwater dat afspoelt van asbestcement daken of gevels kan asbestdeeltjes bevatten. Gebruik het enkel voor gesloten circuits (bv. spoelen toiletten). Reinig na het vervangen van het dak of de gevel de dakgoten en regenwaterput of -ton om asbesthoudend sediment of slib te verwijderen
- Voer bijkomende staalname(s) uit.

- Eenvoudige handelingen: mag via doe-het-zelf of door werknemer(s) met opleidingsattest eenvoudige handelingen  
Deze toepassing kan door een aannemer die over een opleidingsattest eenvoudige handelingen beschikt of door een particulier (doe-het-zelf), verwijderd worden indien er geen verhoogd risico op vrijgave van asbestvezels (max. concentratie 0,01 vezels/cm<sup>3</sup> - CODEX Art. VI.3-54) ontstaat en de toepassing voorafgaand wordt gefixeerd/bevochtigd; de individuele elementen zonder machinale werktuigen (boormachine, slijpschijf, hogedrukreiniger,...) en zonder breken of gooien een voor een losgemaakt worden; en ten slotte dubbel en luchtdicht verpakt weggevoerd worden naar een erkend afvalpunt (recyclagepark).

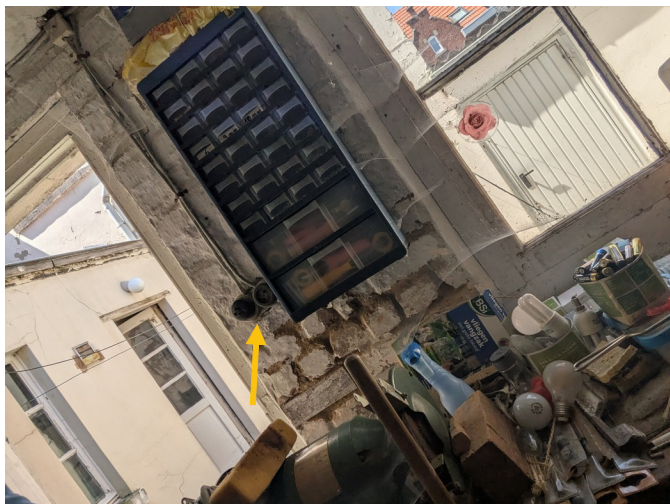
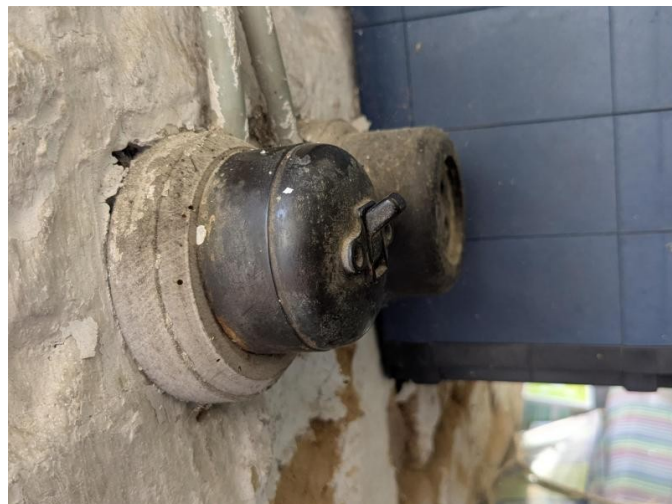
Het asbestmateriaal valt onder de mijlpaal van 2040.

Verwijderen

| Eindbeoordeling materiaalsrisico | Verhoogd materiaalsrisico en/of verhoogde kans op vezelvrijgave |

| Asbestsoort (vezeltype) | Crocidoliet aanwezig |
| Toestand van het materiaal | Licht beschadigd, licht verweerd. Intacte calciumsilicaatplaat of materiaal met categorie 3-gebondenheid |

| Beschrijving | Bakeliet schakelaars/stopcontacten |
| Identificatiemethode | <p>De asbestdeskundige beoordeelt het materiaal als asbestverdacht en dus asbesthoudend, en dit zonder monstername.</p> <p>Motivatie: De monstername brengt andere schade aan dan schade die inherent is aan de monstername.</p> |
| Opmerking | De hoeveelheid is een schatting. Hieraan kunnen evenwel geen rechten worden ontleend. Monstername niet uitgevoerd wegens risico op beschadiging van een elektrisch component en mogelijke blootstelling aan spanning of storingen in de elektrische installatie. |

- Zorg voor een veilig beheer. Vermijd het beschadigen van het asbestmateriaal. Controleer de toestand jaarlijks op wijzigingen.
- Voer bijkomende staalname(s) uit.

- Eenvoudige handelingen: mag via doe-het-zelf of door werknemer(s) met opleidingsattest eenvoudige handelingen  
Deze toepassing kan door een aannemer die over een opleidingsattest eenvoudige handelingen beschikt of door een particulier (doe-het-zelf), verwijderd worden indien er geen verhoogd risico op vrijgave van asbestvezels (max. concentratie 0,01 vezels/cm<sup>3</sup> - CODEX Art. VI.3-54) ontstaat en de toepassing voorafgaand wordt gefixeerd/bevochtigd; de individuele elementen zonder machinale werktuigen (boormachine, slijpschijf, hogedrukreiniger,...) en zonder breken of gooien een voor een losgemaakt worden; en ten slotte dubbel en luchtdicht verpakt weggevoerd worden naar een erkend afvalpunt (recyclagepark).

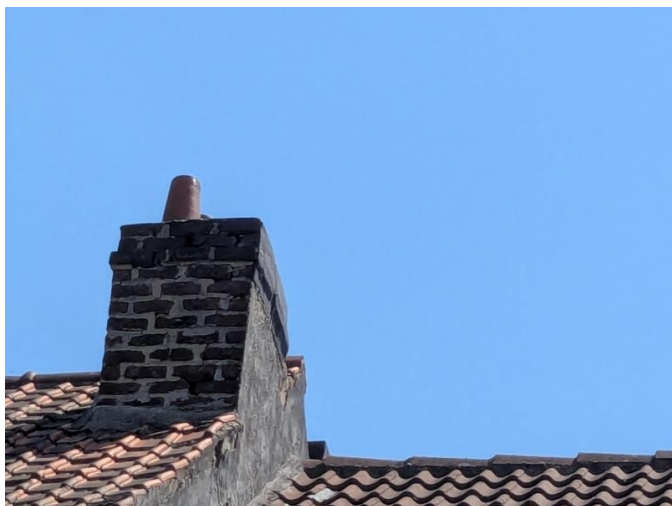
**Reden:** Het te onderzoeken materiaal situeert zich hoger dan 3,50 m te rekenen vanaf een veilige ondergrond

**Uitleg van de asbestdeskundige:** De binnenkant van de schouw is niet waarneembaar. De schouw bevat binnenin mogelijk een asbestcement rookgaskanaal. Laat dit onderzoeken bij eventuele werken.

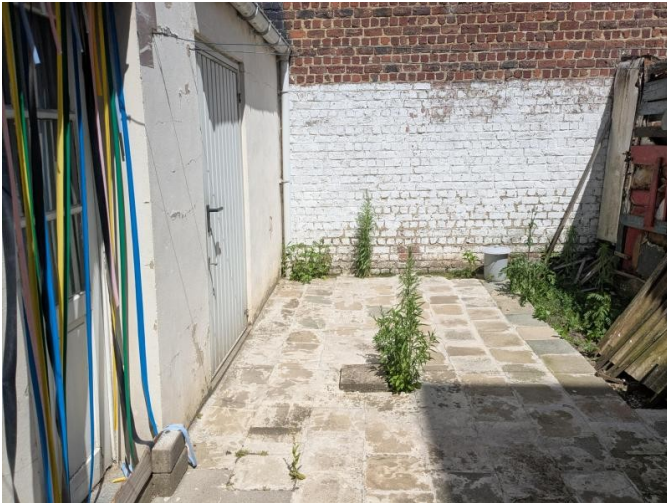
**Reden:** Deksel kan niet geopend worden

**Uitleg van de asbestdeskundige:** Sommige putdeksels kunnen niet (op een eenvoudige) manier geopend worden. Er bevinden zich mogelijk asbesthoudende buizen in de controleput. Bij werken, laat dit onderzoeken.

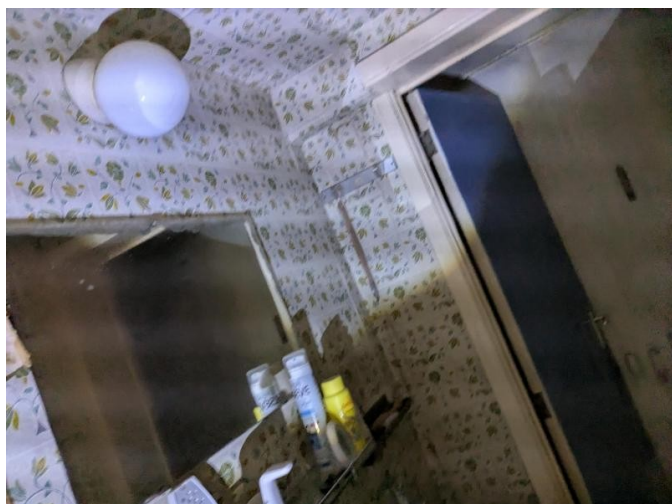
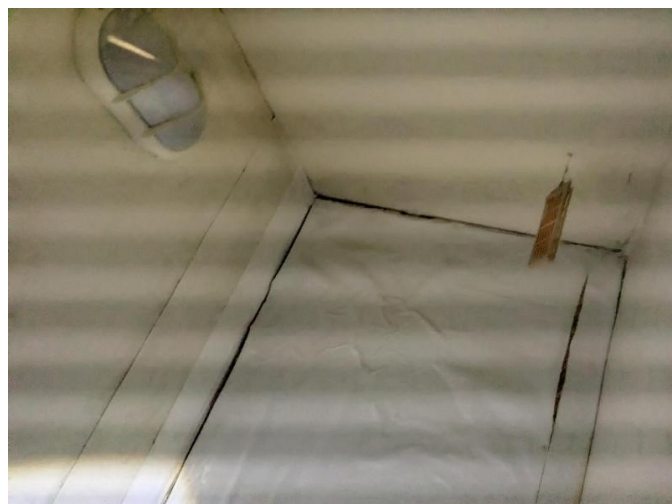
## Fiche 5: Pleisterwerk en dergelijke achter valse Plafonds

Sommige plafonds en muren (o.a; badkamer en toilet +0) werden afgewerkt met niet-asbestverdachte voorzetpanelen die inspectie van de bedekte structuur (opbouw, pleisterwerk) verhinderen.

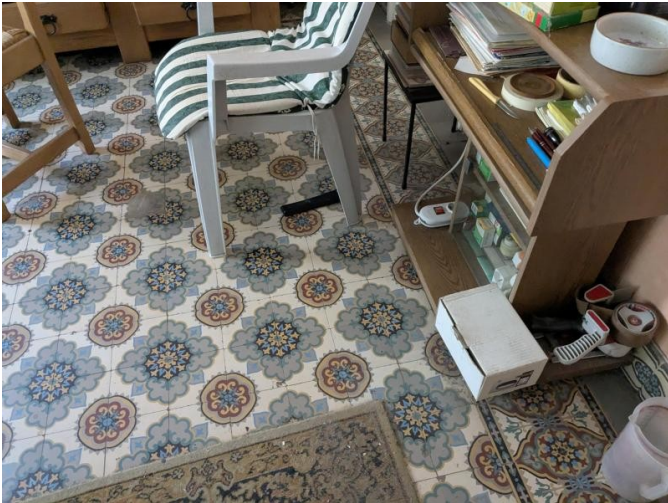
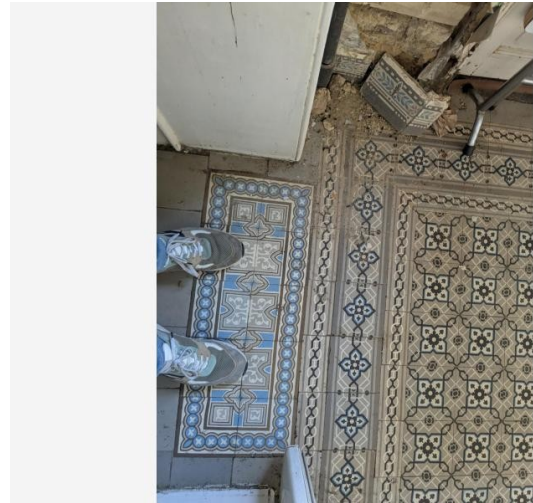
Tegels zijn mogelijk gelijmd met asbesthoudende lijm. Bij werken, laat dit controleren.

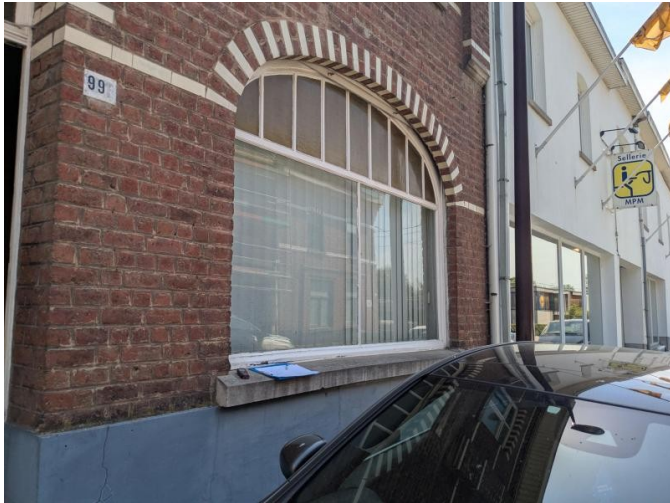
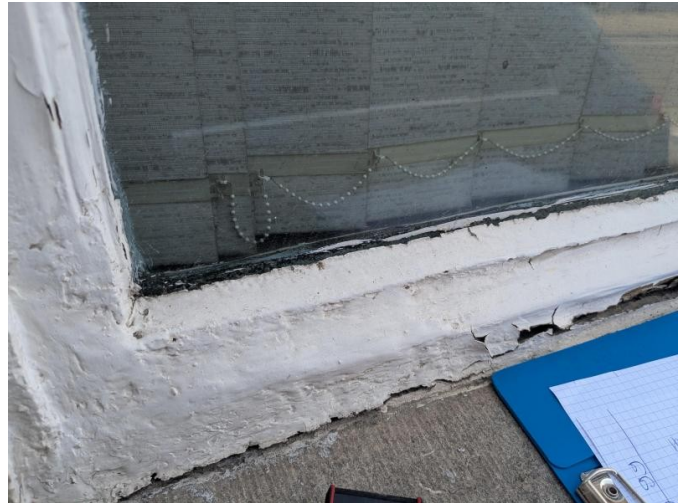
## Fiche 7: Mastiek houten ramen enkel glas

Geen asbest

| # | Type | Referentie | Resultaat |
|---|---|---|---|
| 7.1 | Puntmonster | 9487374 | Geen asbest |

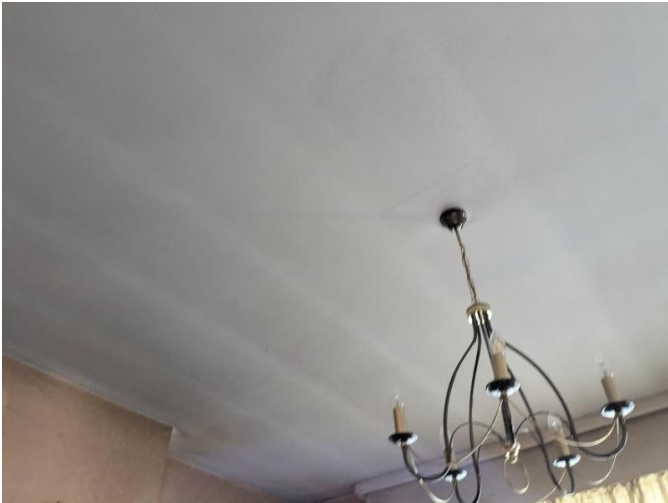
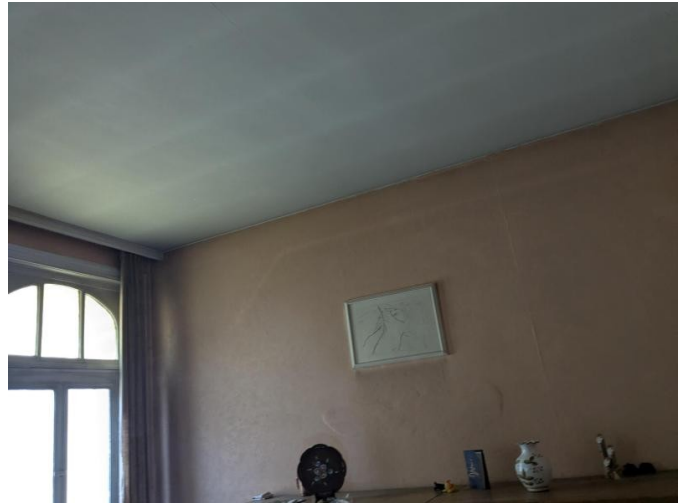
## Fiche 8: Pleisterwerk plafonds

Geen asbest

| # | Type | Referentie | Resultaat |
|---|---|---|---|
| 8.1 | Mengmonster | 9487372 | Geen asbest |

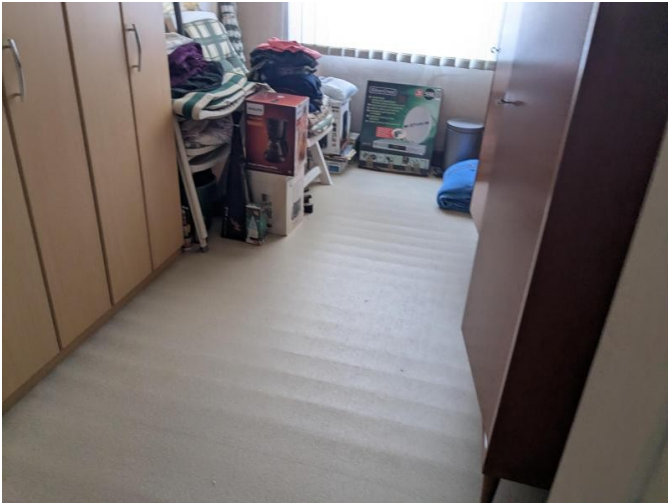
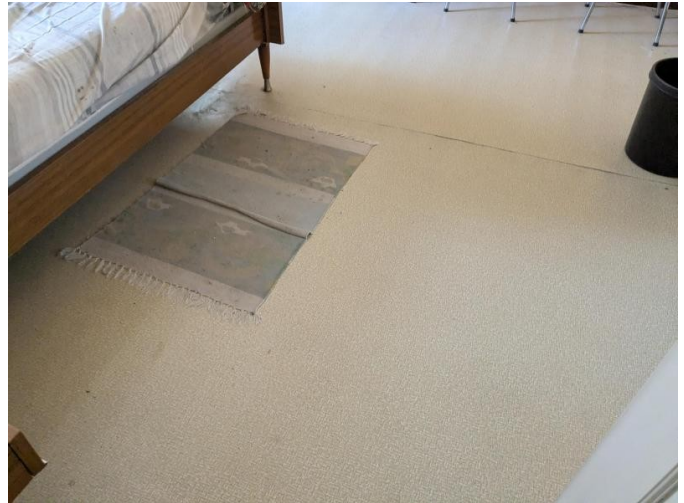
## Fiche 9: vloerzeil eerste verdieping

Geen asbest

| # | Type | Referentie | Resultaat |
|---|---|---|---|
| 9.1 | Puntmonster | 9487375 | Geen asbest |

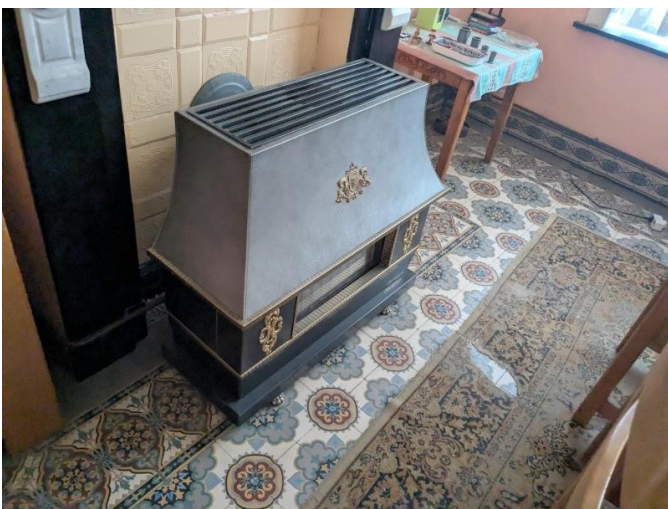
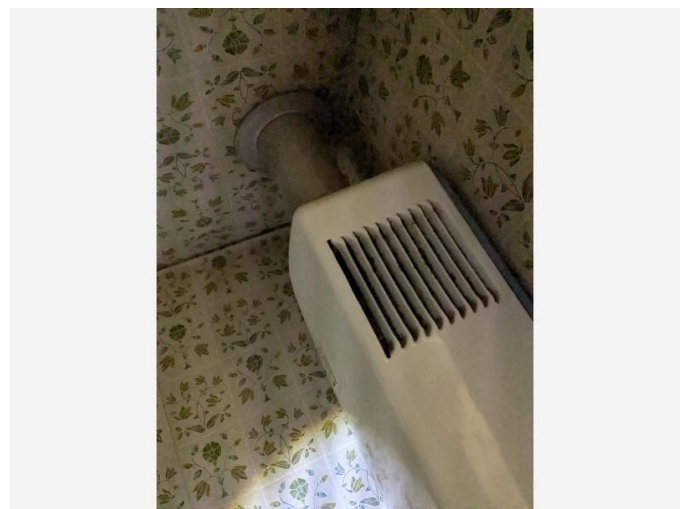
### Fiche 12: gaskachels en doorstroomer op gas (niet-waarneembare materialen)

| Beschrijving | Notitie | Terug te vinden op plannen |
|---|---|---|
| Fiche 12: gaskachels en doorstroomer op gas (niet-waarneembare materialen) | De gaskachels en doorstroomer bevat mogelijk asbestverdachte dichtingen en/of isolerend materiaal die niet waarneembaar zijn. | Plan 1.3: plan gelijkvloers |
