# Asbestinventarisatetest

Kortemansstraat 109, 1730 Asse

Attestnummer : **20260705-000254.000**

Uitgegeven op : **05.07.2026**

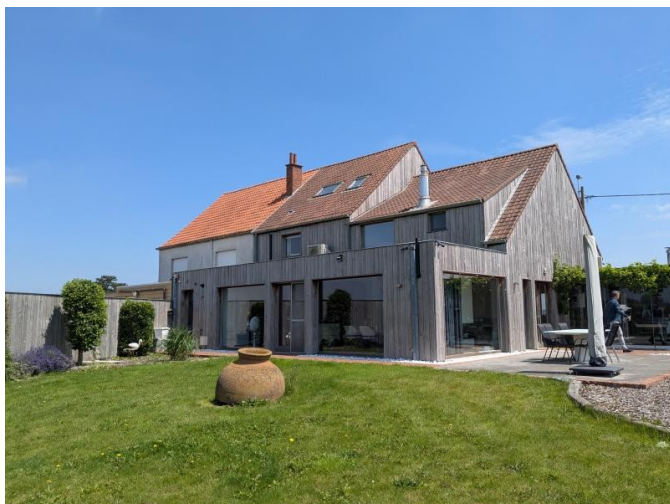
*Situeringsfoto*

**Reden:** Het te onderzoeken materiaal situeert zich hoger dan 3,50 m te rekenen vanaf een veilige ondergrond

**Uitleg van de asbestdeskundige:** De binnenkant van de schouw is niet waarneembaar. De schouw bevat binnenin mogelijk een asbestcement rookgaskanaal. Laat dit onderzoeken bij eventuele werken.

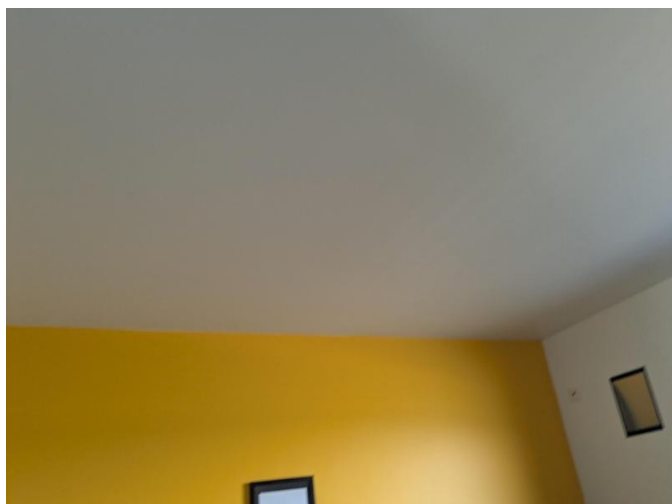
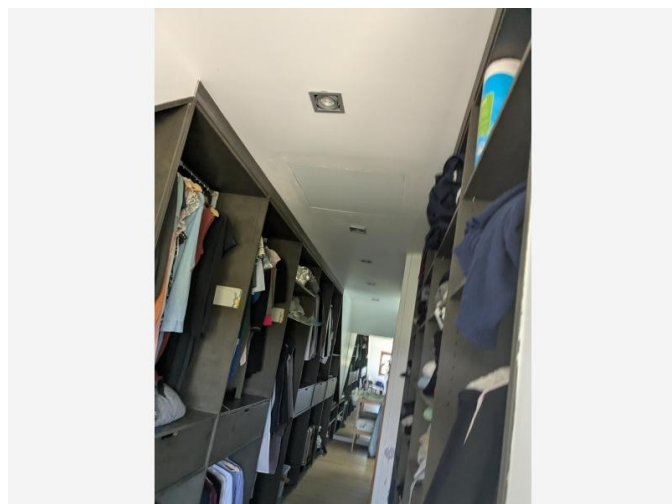
## Fiche 2: Pleisterwerk en dergelijke achter valse Plafonds

De plafonds werden afgewerkt met niet-asbestverdachte voorzetpanelen die inspectie van de bedekte structuur (opbouw, pleisterwerk) verhinderen.

| Basis voor advies | De asbestdeskundige beoordeelt het materiaal als niet-asbestverdacht. |

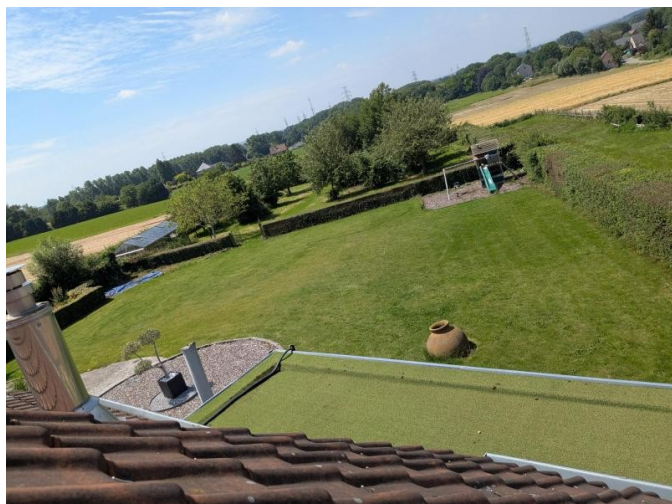
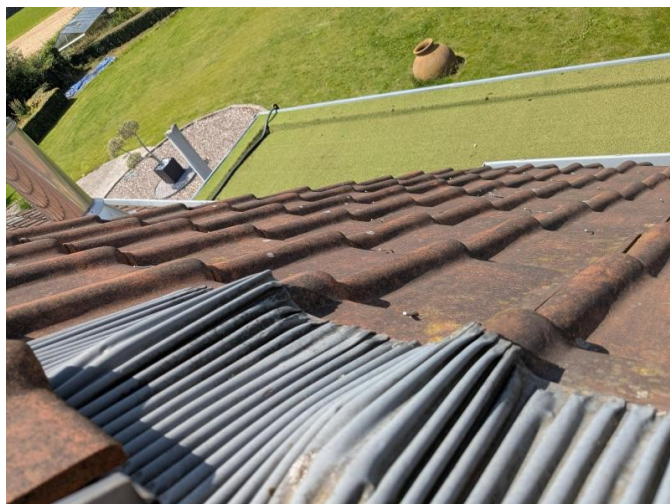
## Fiche 3: Onderdak type Menuiserite

Geen asbest

| # | Type | Referentie | Resultaat |
|---|---|---|---|
| 3.1 | Puntmonster | 9459245 | Geen asbest |

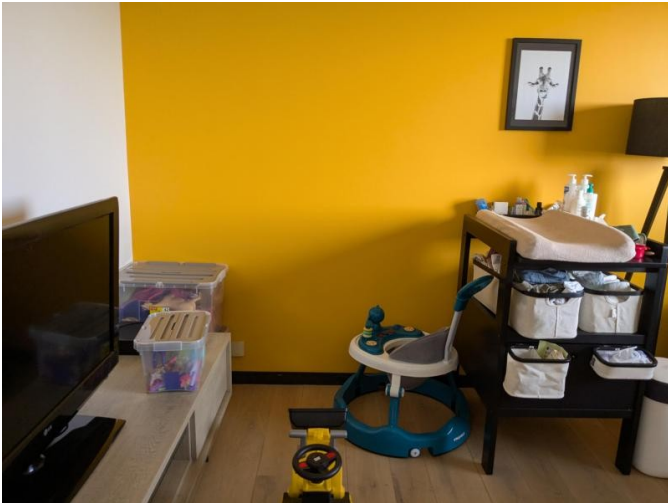
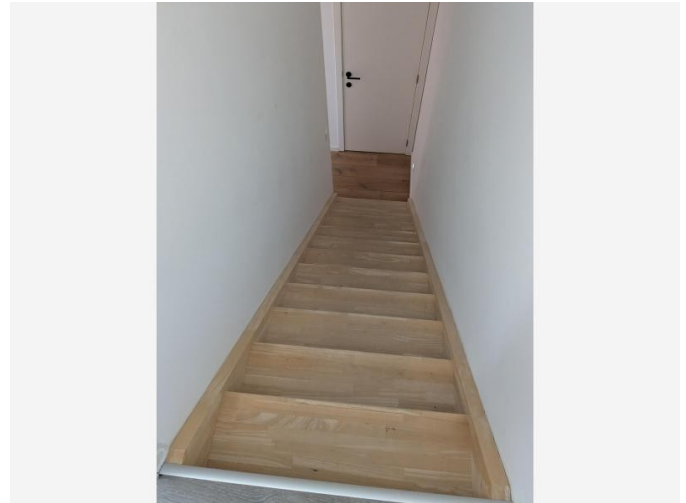
## Fiche 4: Pleisterwerk binnenwanden

Geen asbest

| # | Type | Referentie | Resultaat |
|---|---|---|---|
| 4.1 | Mengmonster | 9459244 | Geen asbest |

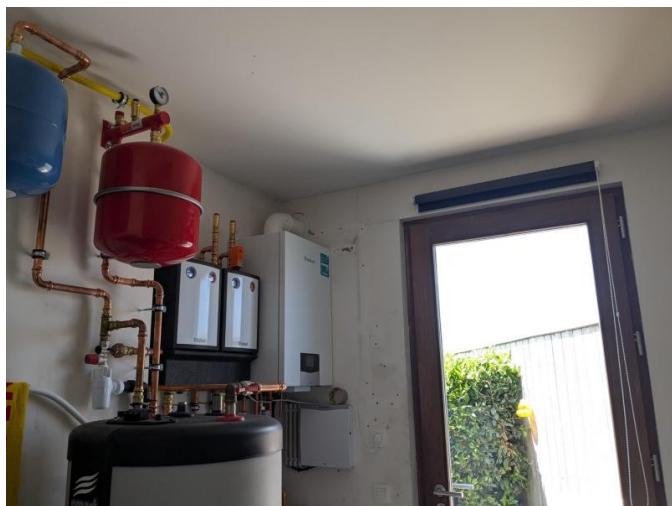
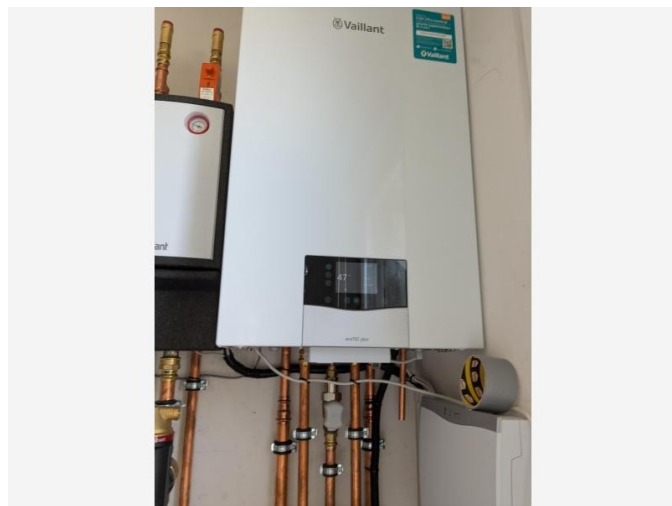
### Fiche 5: CV-ketel uit 2009 (niet verdacht)

| Beschrijving | Notitie | Terug te vinden op plannen |
|---|---|---|
| Fiche 5: CV-ketel uit 2009 (niet verdacht) | De CV-ketel (dichtingen, isolerend materiaal) is niet asbestverdacht. | Plan 1.2: plan gelijkvloers |

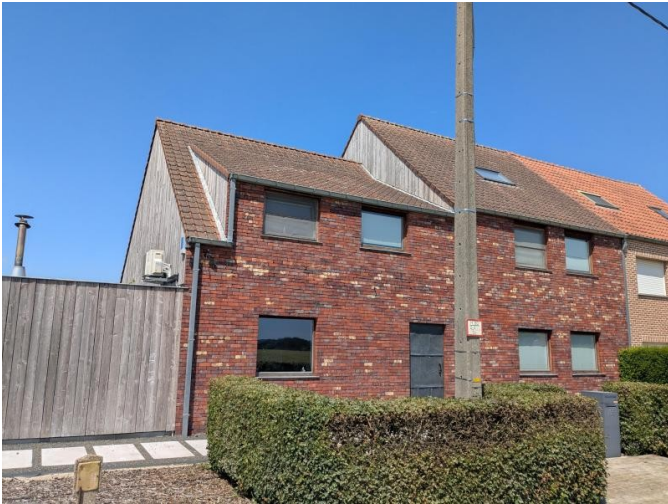
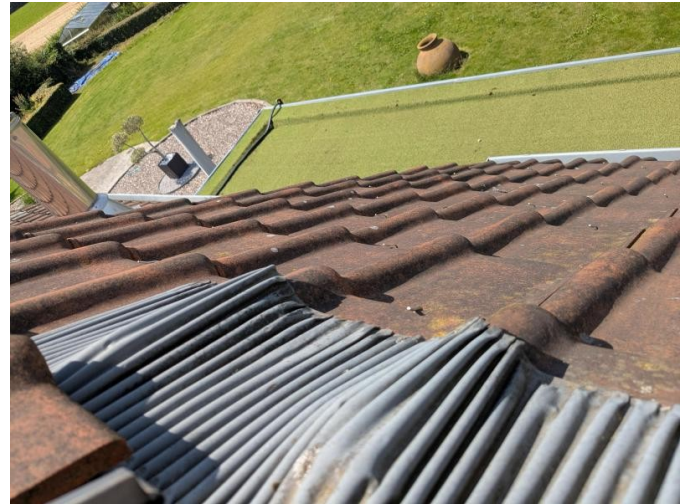
## Fiche 6: Dakbedekking bestaande uit pannen (niet verdacht)

| Beschrijving | Notitie | Terug te vinden op plannen |
|---|---|---|
| Fiche 6: Dakbedekking bestaande uit pannen (niet verdacht) | De dakbedekking is niet-asbestverdacht. | Plan 1.4: luchtfoto woning |

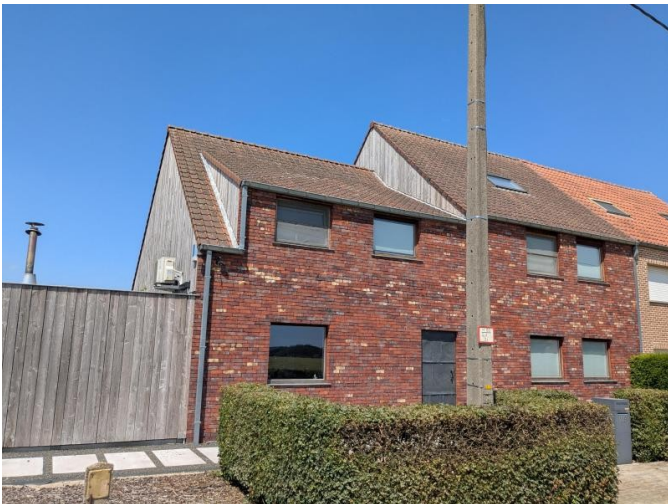
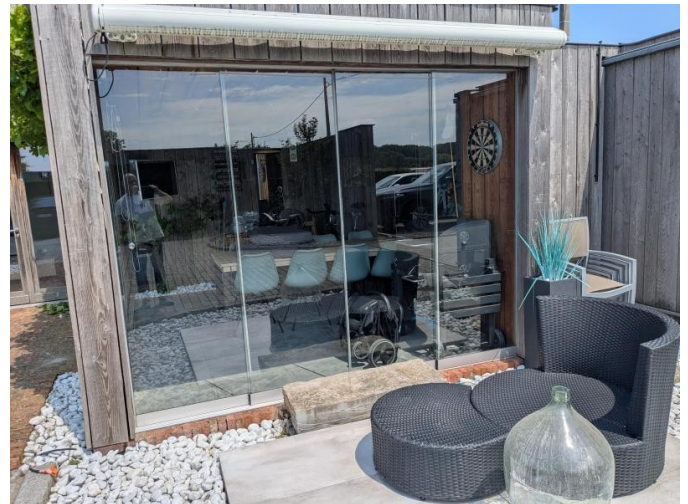
## Fiche 7: Kit aan de ramen

| Beschrijving | Notitie | Terug te vinden op plannen |
|---|---|---|
| Fiche 7: Kit aan de ramen | De kit aan de ramen is niet asbestverdacht. Alle ramen werden gecontroleerd. | Plan 1.2: plan gelijkvloers<br>Plan 1.3: plan eerste verdieping |
