# Asbestinventarisatetest

Postweg 7, 1602 Sint-Pieters-Leeuw

Attestnummer : **20260617-000280.000**

**Asbestveilig** (maar mogelijk niet asbestvrij)

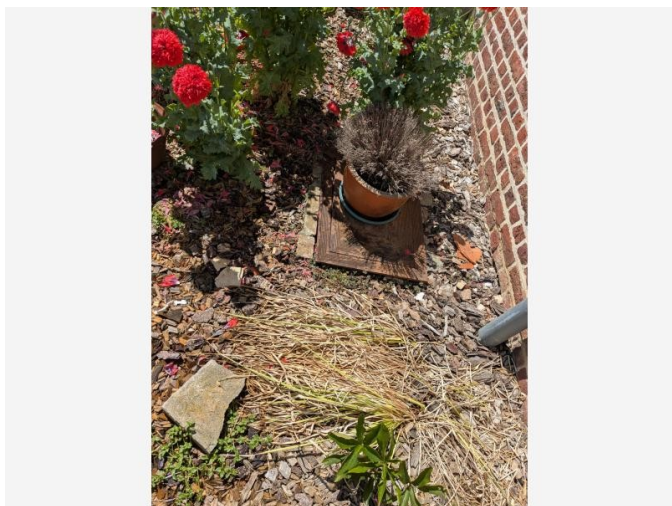
**Reden:** Deksel kan niet geopend worden

**Uitleg van de asbestdeskundige:** Sommige putdeksels kunnen niet (op een eenvoudige) manier geopend worden. Er bevinden zich mogelijk asbesthoudende buizen in de controleput. Bij werken, laat dit onderzoeken.

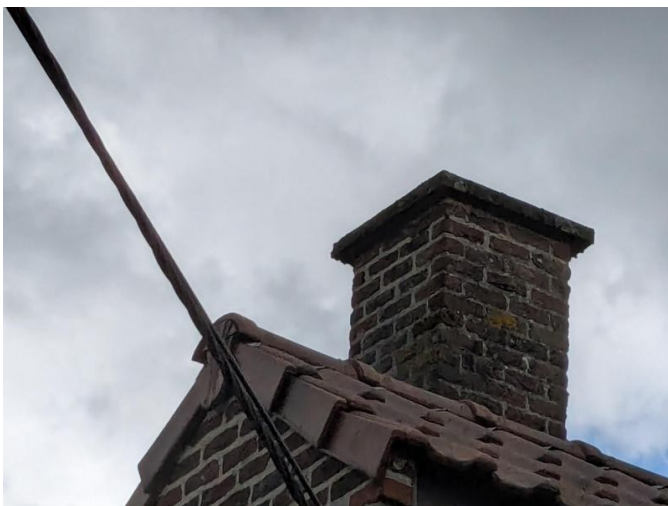
**Reden:** Het te onderzoeken materiaal situeert zich hoger dan 3,50 m te rekenen vanaf een veilige ondergrond

**Uitleg van de asbestdeskundige:** De binnenkant van de schouw is niet waarneembaar. De schouw bevat binnenin mogelijk een asbestcement rookgaskanaal. Laat dit onderzoeken bij eventuele werken.

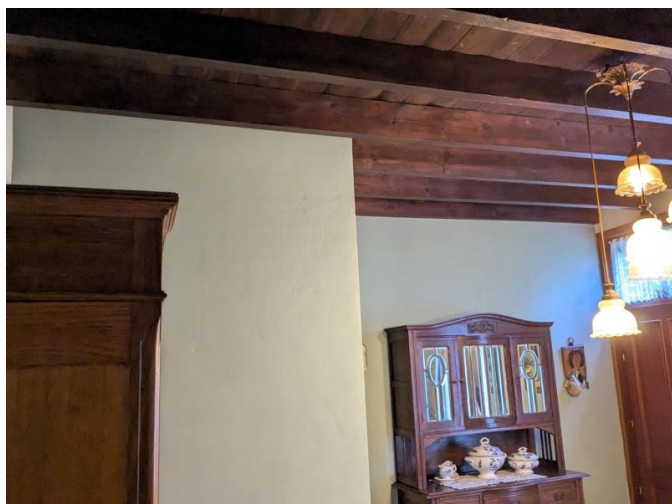
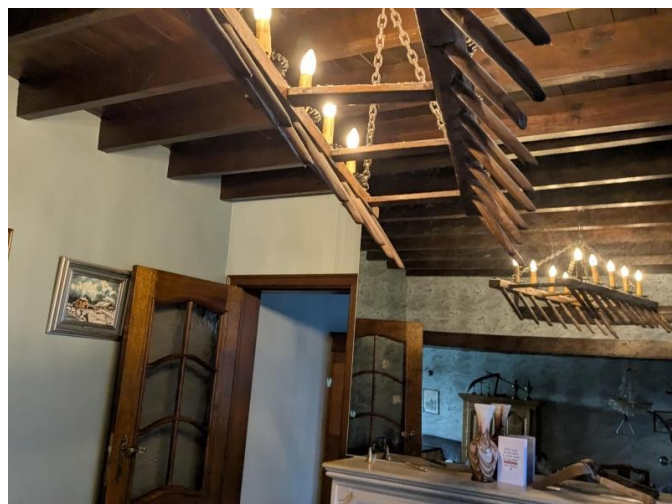
## Fiche 3: Pleisterwerk en dergelijke achter valse Plafonds en muren

De plafonds en muren werden afgewerkt met niet-asbestverdachte voorzetpanelen die inspectie van de bedekte structuur (opbouw, pleisterwerk) verhinderen.

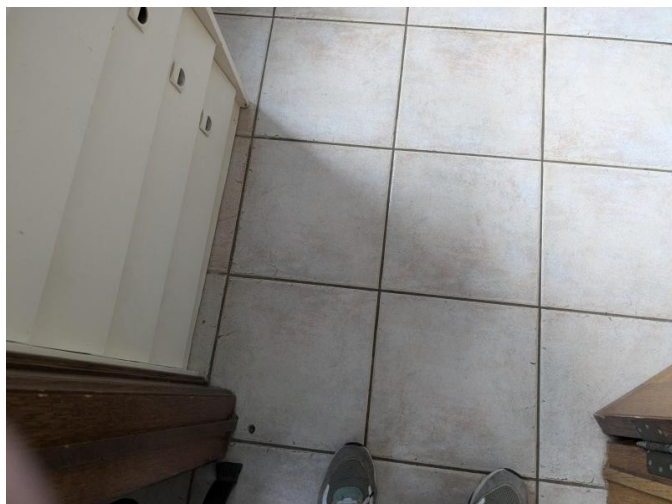
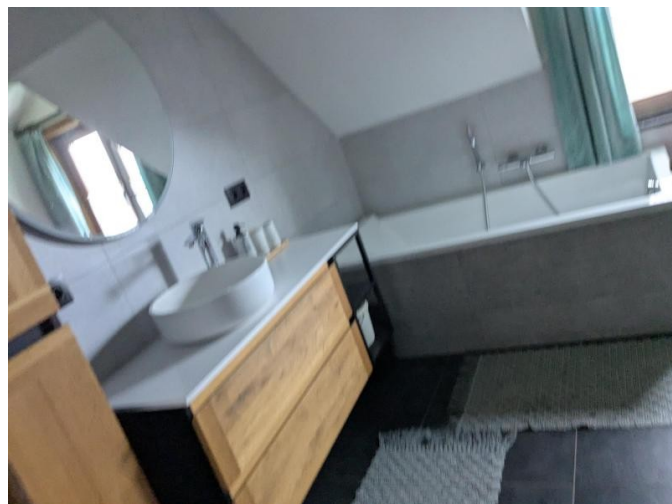
Tegels zijn mogelijk gelijmd met asbesthoudende lijm. Bij werken, laat dit controleren.

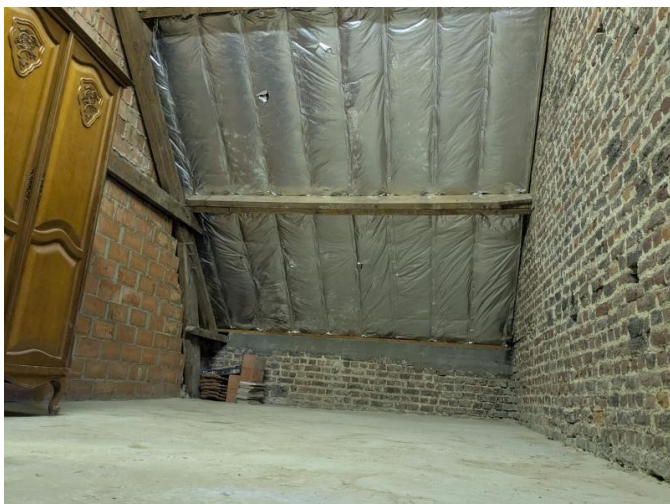
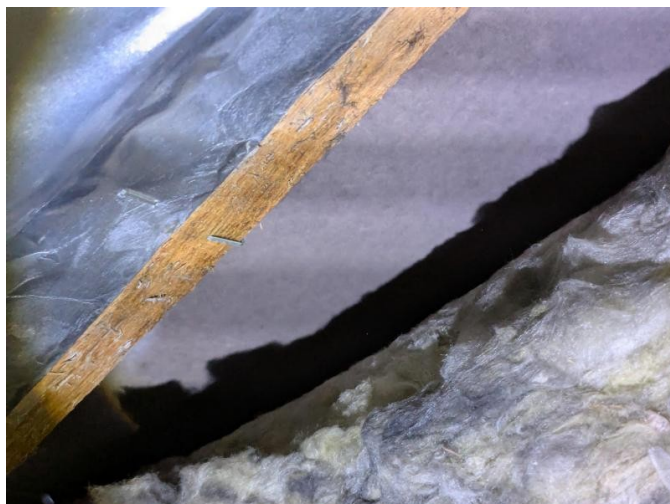
Geen asbest

| # | Type | Referentie | Resultaat |
|---|---|---|---|
| 5.1 | Puntmonster | 9447235 | Geen asbest |

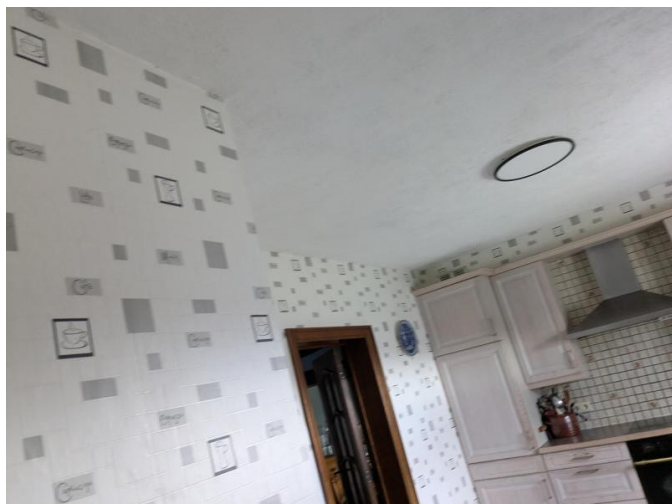
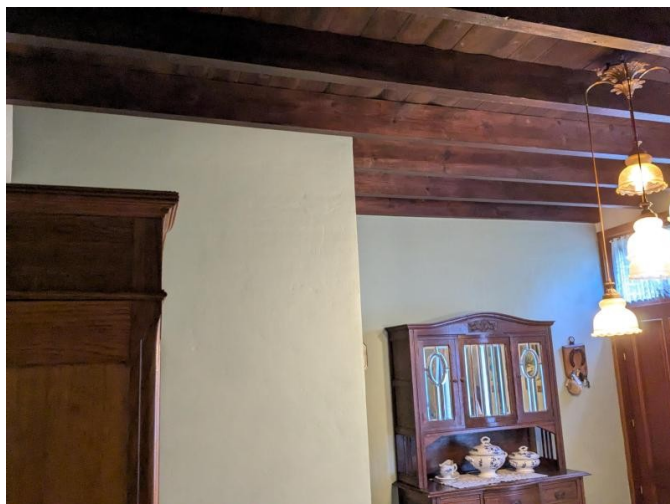
Geen asbest

| # | Type | Referentie | Resultaat |
|---|---|---|---|
| 6.1 | Mengmonster | 9447233 | Geen asbest |

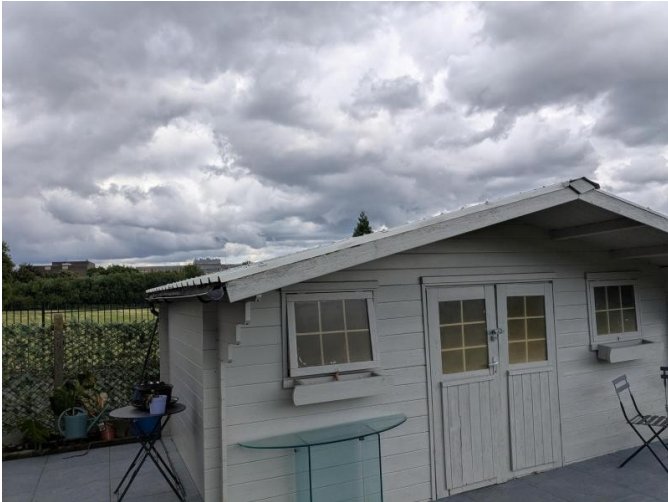
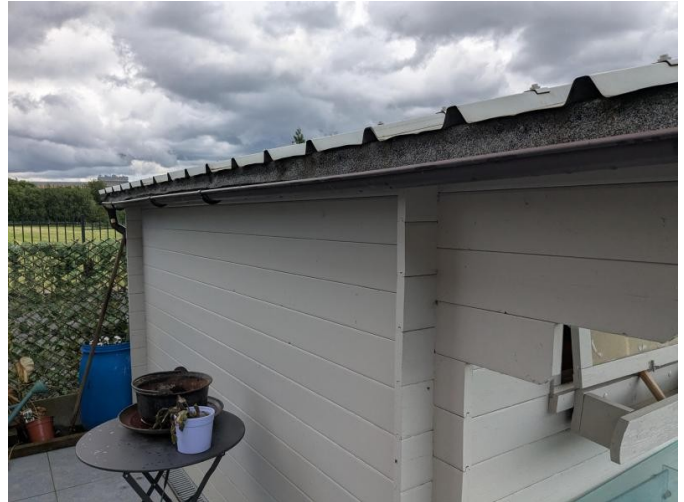
## Fiche 7: Roofing tuinhuis goot en onder nieuwe dakplaten

Geen asbest

| # | Type | Referentie | Resultaat |
|---|---|---|---|
| 7.1 | Puntmonster | 9447236 | Geen asbest |

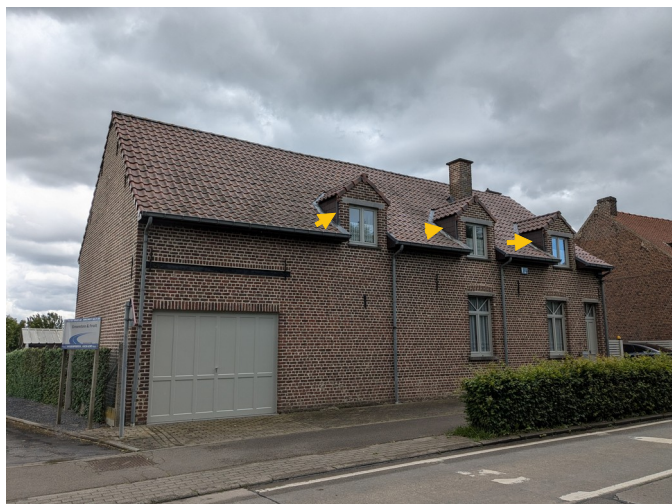
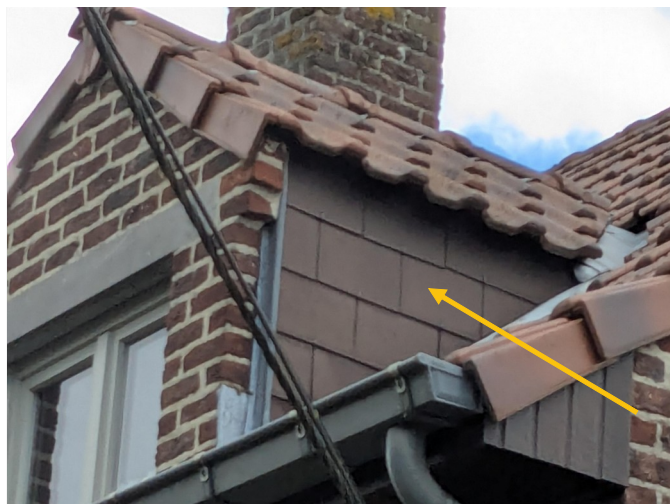
## Fiche 8: Zijgevels dakkapellen met leien

Geen asbest

| # | Type | Referentie | Resultaat |
|---|---|---|---|
| 8.1 | Puntmonster | 9447237 | Geen asbest |

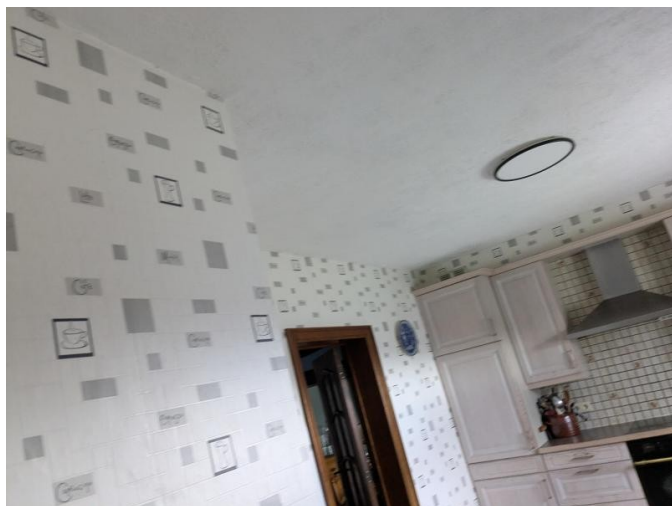
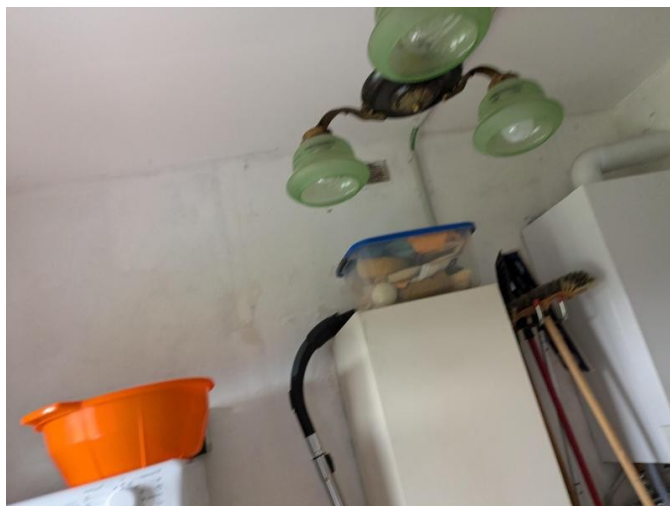
## Fiche 9: Pleisterwerk plafonds

Geen asbest

| # | Type | Referentie | Resultaat |
|---|---|---|---|
| 9.1 | Mengmonster | 9447234 | Geen asbest |

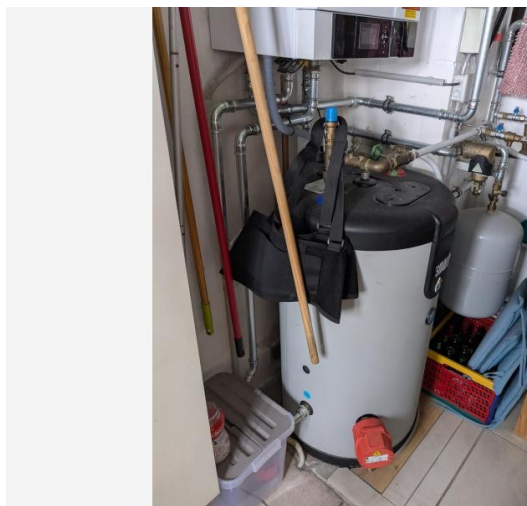
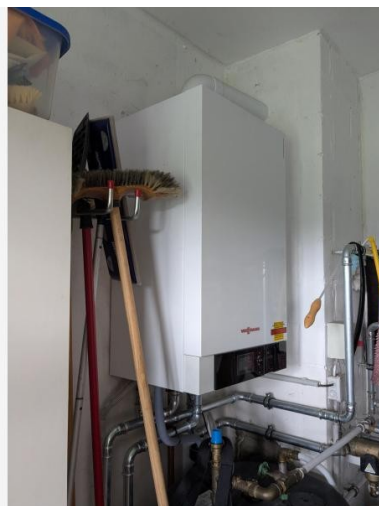
### Fiche 10: CV-ketel uit 2018 (niet verdacht)

| Beschrijving | Notitie | Terug te vinden op plannen |
|---|---|---|
| Fiche 10: CV-ketel uit 2018 (niet verdacht) | De CV-ketel (dichtingen, isolerend materiaal) is niet asbestverdacht. | Plan 1.2: plan gelijkvloers |

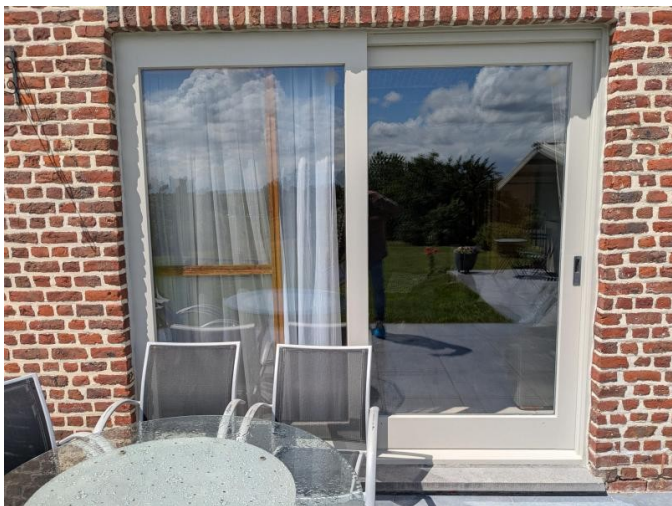
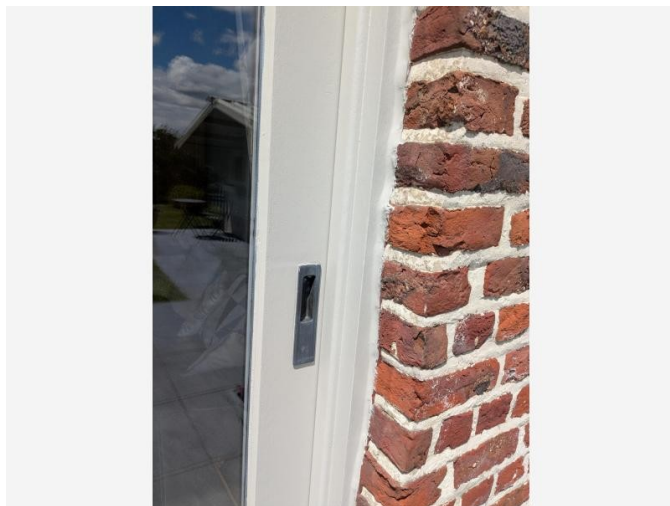
## Fiche 11: Kit aan de ramen

| Beschrijving | Notitie | Terug te vinden op plannen |
|---|---|---|
| Fiche 11: Kit aan de ramen | De kit aan de ramen is niet asbestverdacht. Alle ramen werden gecontroleerd. | Plan 1.2: plan gelijkvloers |

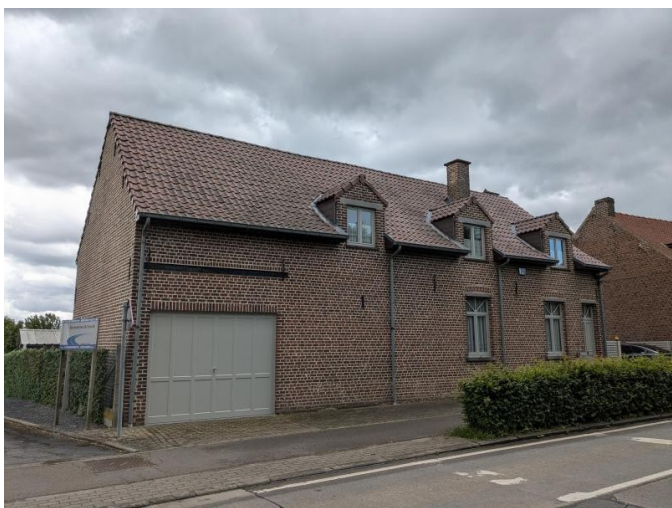
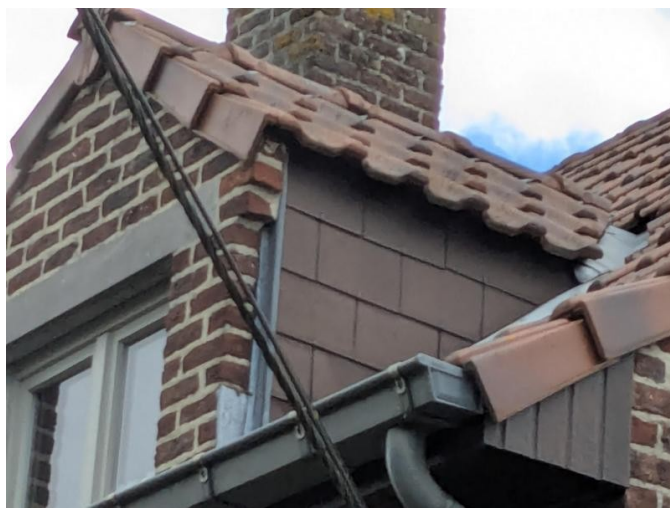
## Fiche 12: Dakbedekking bestaande uit pannen (niet verdacht)

| Beschrijving | Notitie | Terug te vinden op plannen |
|---|---|---|
| Fiche 12: Dakbedekking bestaande uit pannen (niet verdacht) | De dakbedekking is niet-asbestverdacht. | Plan 1.4: luchtfoto |
