# Asbestinventarisatattest

Marie Henriettesquare 10, 1500 Halle

Attestnummer : 20260718-000106.000

Uitgegeven op : 18.07.2026

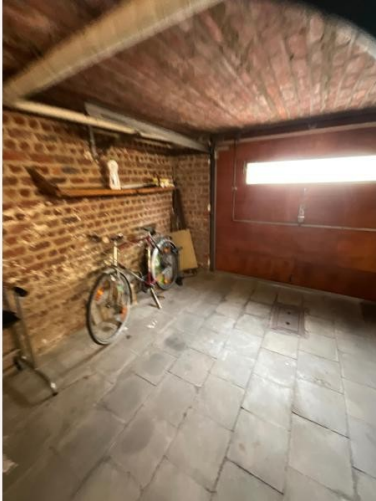
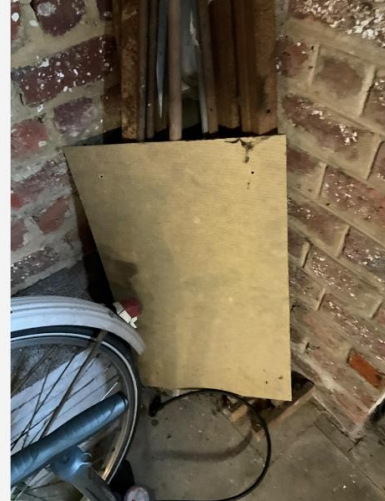
Het asbestmateriaal valt onder de mijlpaal van 2040.

**Dringend verwijderen**

| Beschrijving | Menuiserite plaat garage |
| Asbestmaterialen | <ul style="list-style-type: none"><li>• Plaat, paneel, tablet - Type Menuiserite</li></ul> |
| Identificatiemethode | De asbestdeskundige beoordeelt het materiaal als asbestverdacht en dus asbesthoudend, en dit zonder monstername. |

- Verwijder het asbestafval.

- Eenvoudige handelingen: mag via doe-het-zelf of door werknemer(s) met opleidingsattest eenvoudige handelingen  
De toepassing mag zelf verwijderd worden onder de voorwaarden terug te vinden op:  
<https://ovam.vlaanderen.be/wie-mag-wat-verwijderen>

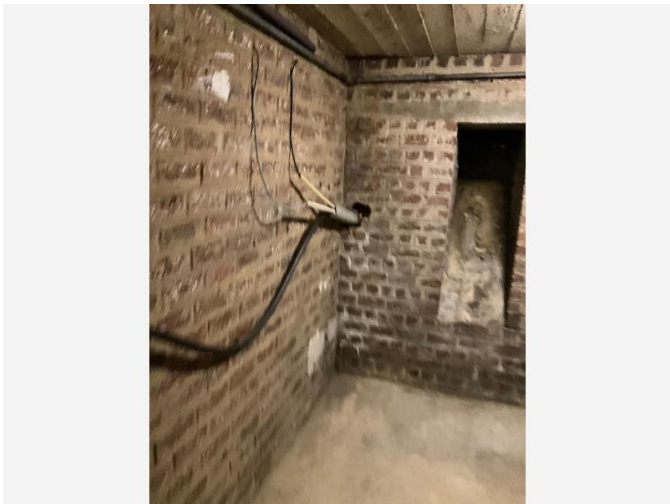
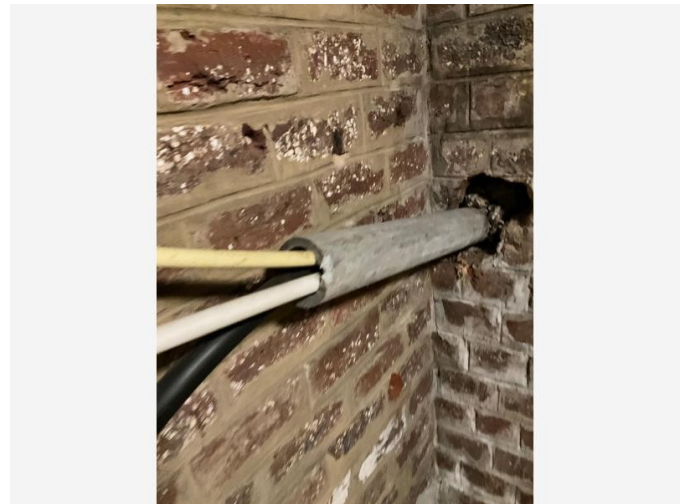
Het asbestmateriaal valt onder de mijlpaal van 2040.

Verwijderen

| Eindbeoordeling materiaalrisico | Verhoogd materiaalrisico en/of verhoogde kans op vezelvrijgave |

| Gebondenheid | Categorie 1: hechtgebonden in oorsprong |
| Asbestsoort (vezeltype) | Crocidoliet aanwezig |
| Asbestconcentratie | Laag (< 50%) |
| Toestand van het materiaal | Licht beschadigd, licht verweerd. Intacte calciumsilicaatplaat of materiaal met categorie 3-gebondenheid |

| # | Type | Referentie | Resultaat |
|---|---|---|---|
| 2.1 | Puntmonster | BUIS | Crocidoliet, Chrysotiel |

| Beschrijving | Cementbuis kelder |

- Zorg voor een veilig beheer. Vermijd het beschadigen van het asbestmateriaal. Controleer de toestand jaarlijks op wijzigingen.

- Eenvoudige handelingen: enkel door erkend asbestverwijderaar  
Verwijderingsvoorschriften volgens Codex over het welzijn op het werk Art. VI.3-54.

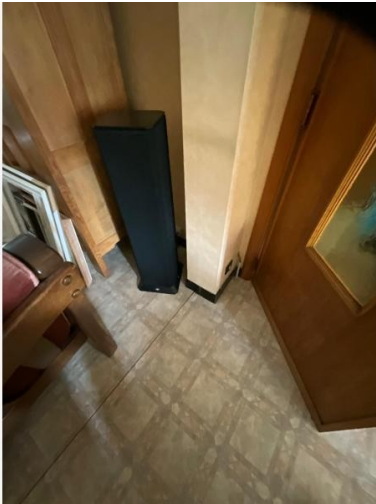
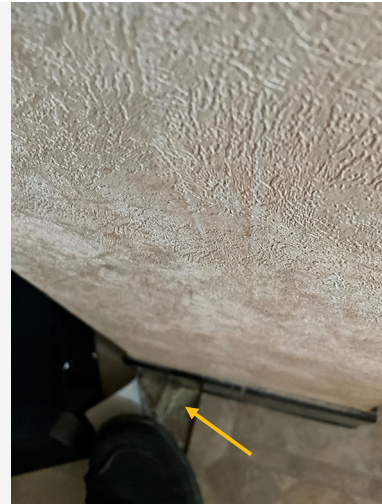
Het asbestmateriaal valt onder de mijlpaal van 2034.

Verwijderen

| Eindbeoordeling materiaalisico | Verhoogd materiaalisico en/of verhoogde kans op vezelvrijgave |

| Gebondenheid | Categorie 2: niet-hechtgebonden met matrix |
| Asbestsoort (vezeltype) | Alleen chrysotiel aanwezig |
| Asbestconcentratie | Hoog ( $\geq 50\%$ ) |
| Toestand van het materiaal | Licht beschadigd, licht verweerd. Intacte calciumsilicaatplaat of materiaal met categorie 3-gebondenheid |

| # | Type | Referentie | Resultaat |
|---|---|---|---|
| 3.1 | Puntmonster | VIN | Chrysotiel |

| Beschrijving | Vinyl onderlaag woonkamer |

- Zorg voor een veilig beheer. Vermijd het beschadigen van het asbestmateriaal. Controleer de toestand jaarlijks op wijzigingen.

- Hermetische zone (erkend asbestverwijderaar)  
Verwijderingsvoorschriften volgens Codex over het welzijn op het werk Art. VI.3-61.

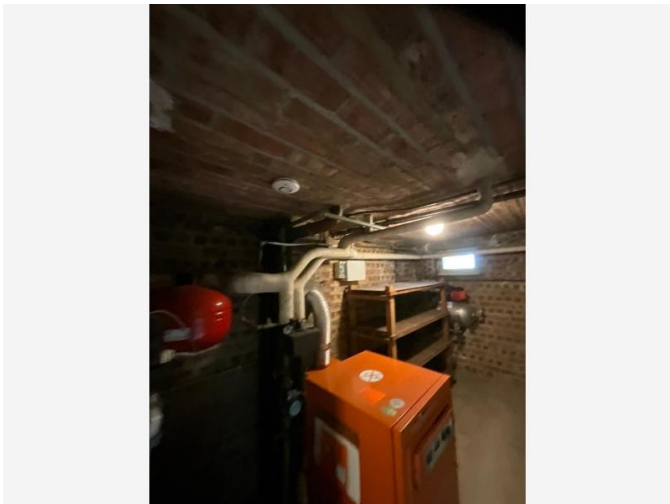
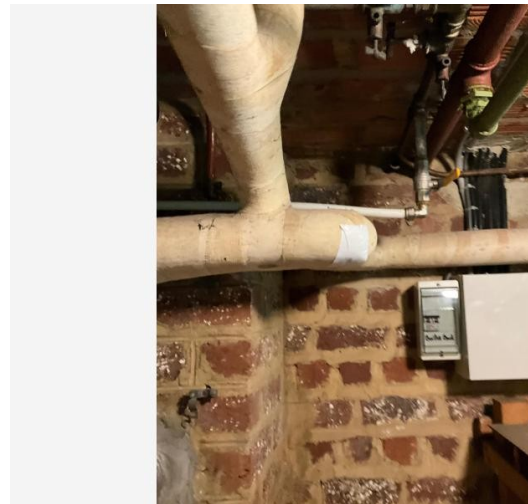
Het asbestmateriaal valt onder de mijlpaal van 2034.

Verwijderen

| Eindbeoordeling materiaalrisico | Verhoogd materiaalrisico en/of verhoogde kans op vezelvrijgave |

| Gebondenheid | Categorie 2: niet-hechtgebonden met matrix |
| Asbestsoort (vezeltype) | Amfibool aanwezig, uitgezonderd crocidoliet |
| Asbestconcentratie | Hoog ( $\geq 50\%$ ) |
| Toestand van het materiaal | Licht beschadigd, licht verweerd. Intacte calciumsilicaatplaat of materiaal met categorie 3-gebondenheid |

| # | Type | Referentie | Resultaat |
|---|---|---|---|
| 4.1 | Mengmonster | TBI B | Amosiet |
| 4.2 | Mengmonster | TBI RS | Amosiet |

| Beschrijving | Thermische buisisolatie |

- Verwijder dit asbestmateriaal zo snel mogelijk. Volg de toestand goed op.

- Hermetische zone (erkend asbestverwijderaar)  
Verwijderingsvoorschriften volgens Codex over het welzijn op het werk Art. VI.3-61.

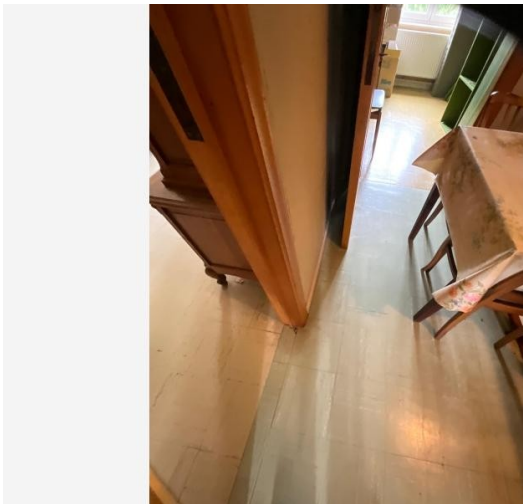
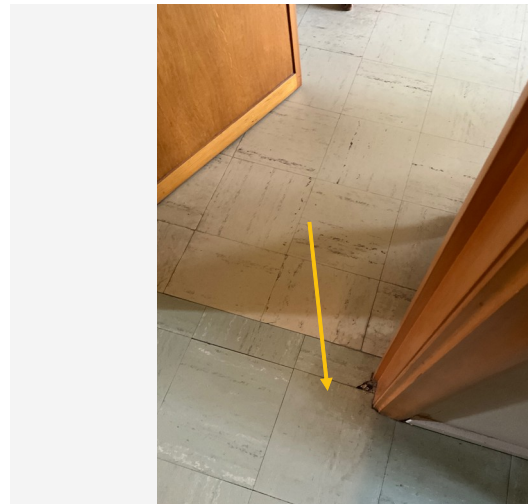
Het asbestmateriaal valt onder de mijlpaal van 2040.

Zorgvuldig beheren

| Eindbeoordeling materiaalisico | Laag materiaalisico en/of verlaagde kans op vezelvrijgave |

| Gebondenheid | Categorie 1: hechtgebonden in oorsprong |
| Asbestsoort (vezeltype) | Alleen chrysotiel aanwezig |
| Asbestconcentratie | Laag (< 50%) |
| Toestand van het materiaal | Licht beschadigd, licht verweerd. Intacte calciumsilicaatplaat of materiaal met categorie 3-gebondenheid |

| # | Type | Referentie | Resultaat |
|---|---|---|---|
| 5.1 | Puntmonster | TEG GROEN | Chrysotiel |

- Zorg voor een veilig beheer. Vermijd het beschadigen van het asbestmateriaal. Controleer de toestand jaarlijks op wijzigingen.

- Hermetische zone (erkend asbestverwijderaar)  
Verwijderingsvoorschriften volgens Codex over het welzijn op het werk Art. VI.3-61.

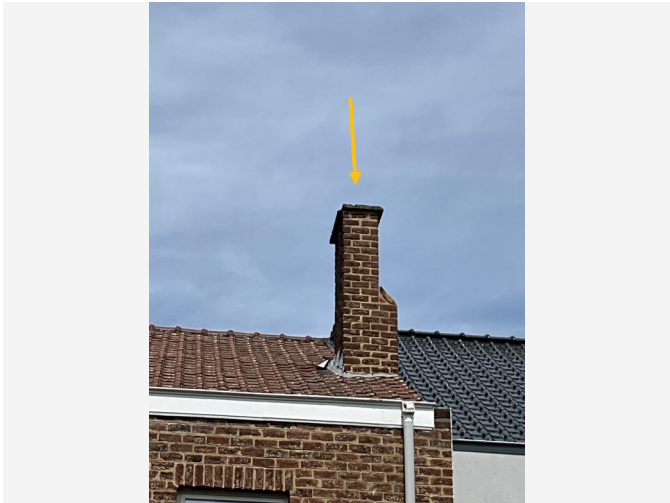
*Situeringsfoto*

| Beschrijving | Type | Actie |
|---|---|---|
| 11. Binnenzijde schouwen | Beperking | - |

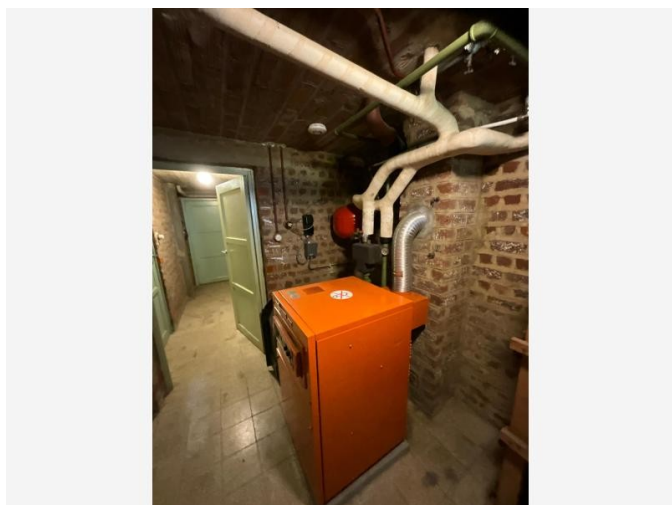
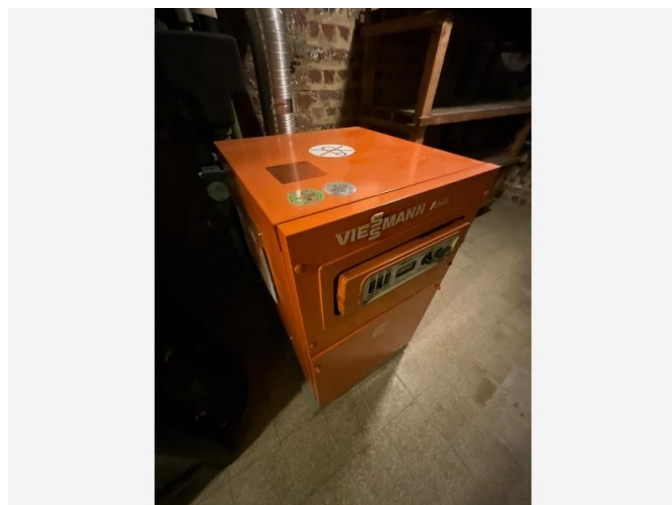
### Fiche 15: Stookketel

| Beschrijving | Notitie | Terug te vinden op plannen |
|---|---|---|
| Fiche 15: Stookketel | Er werden geen asbestverdachte materialen aangetroffen aan de buitenzijde van de stookketel. | - |
