# Asbestinventarisatattest

Europalaan 36, 1500 Halle

Attestnummer : 20260716-000441.000

**Niet-asbestveilig**

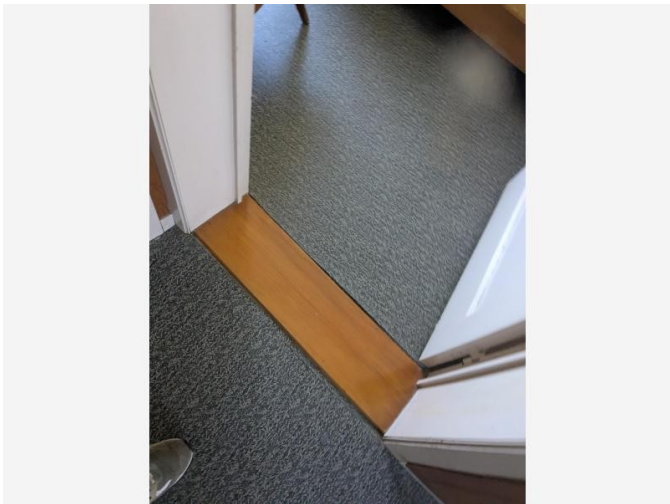
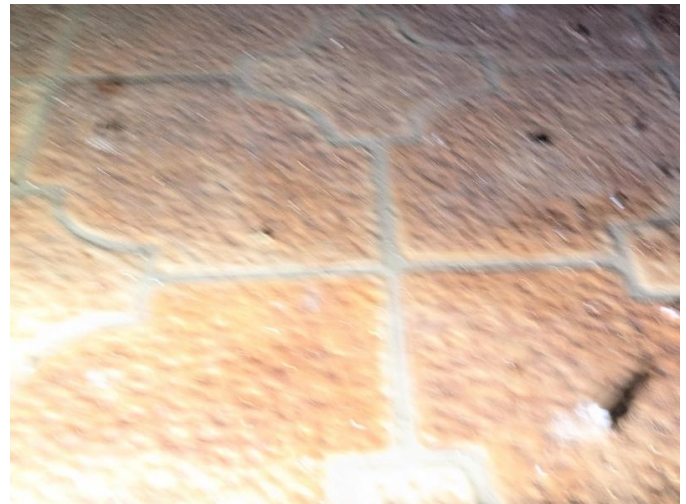
Het asbestmateriaal valt onder de mijlpaal van 2034.

| Eindbeoordeling materiaalrisico | Verhoogd materiaalrisico en/of verhoogde kans op vezelvrijgave |

| Gebondenheid | Categorie 2: niet-hechtgebonden met matrix |
| Asbestsoort (vezeltype) | Alleen chrysotiel aanwezig |
| Asbestconcentratie | Hoog ( $\geq 50\%$ ) |
| Toestand van het materiaal | Licht beschadigd, licht verweerd. Intacte calciumsilicaatplaat of materiaal met categorie 3-gebondenheid |

| # | Type | Referentie | Resultaat |
|---|---|---|---|
| 1.1 | Mengmonster | 9509240 | Chrysotiel |

| Beschrijving | Vloerzeil |
| Hoeveelheid (oppervlakte - aantal) | • 77,00 m <sup>2</sup> - 1 stuk |

- Zorg voor een veilig beheer. Vermijd het beschadigen van het asbestmateriaal. Controleer de toestand jaarlijks op wijzigingen.

- Hermetische zone (erkend asbestverwijderaar)  
Deze toepassing kan enkel door een erkende asbestverwijderaar via de methodiek van hermetische zone verwijderd worden omdat verwijdering via de methodiek van eenvoudige handelingen en/of couveusezakmethode niet mogelijk is; en er automatisch een verhoogd risico op vrijgave van asbestvezels (max. concentratie 0,01 vezels/cm - CODEX Art. VI.3-54) ontstaat. (Bron: CODEX - Art. VI.3-61.- par 1.)

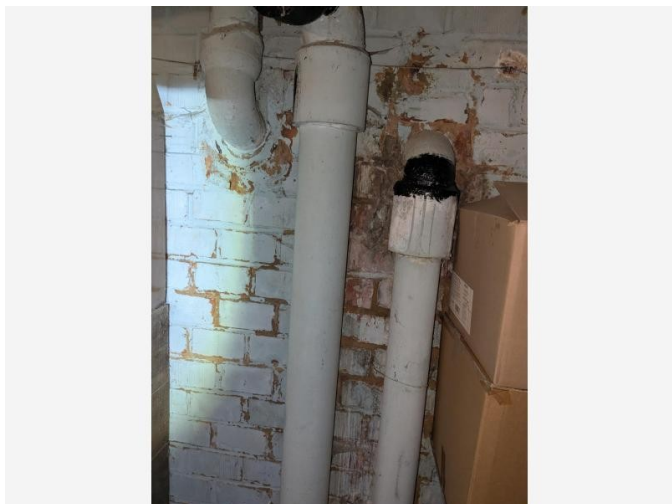
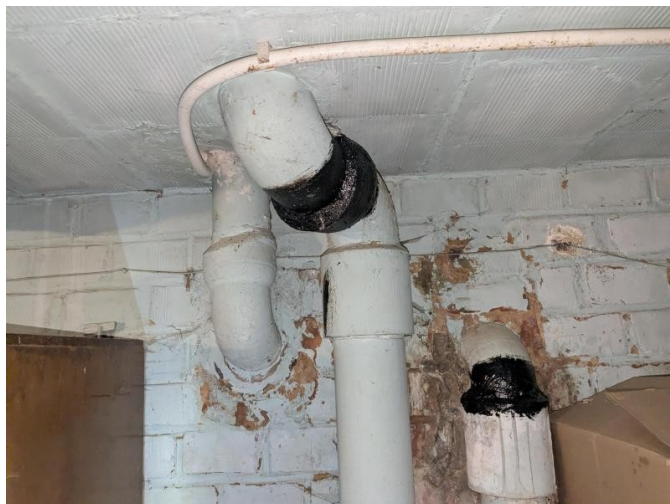
Het asbestmateriaal valt onder de mijlpaal van 2040.

| Opmerking | De precieze lengte is onbekend. |

- Zorg voor een veilig beheer. Vermijd het beschadigen van het asbestmateriaal. Controleer de toestand jaarlijks op wijzigingen.
- Voer bijkomende staalname(s) uit.

- Eenvoudige handelingen: mag via doe-het-zelf of door werknemer(s) met opleidingsattest eenvoudige handelingen  
Deze toepassing kan door een aannemer die over een opleidingsattest eenvoudige handelingen beschikt of door een particulier (doe-het-zelf), verwijderd worden indien er geen verhoogd risico op vrijgave van asbestvezels (max. concentratie 0,01 vezels/cm<sup>3</sup> - CODEX Art. VI.3-54) ontstaat en de toepassing voorafgaand wordt gefixeerd/bevochtigd; de individuele elementen zonder machinale werktuigen (boormachine, slijpschijf, hogedrukreiniger,...) en zonder breken of gooien een voor een losgemaakt worden; en ten slotte dubbel en luchtdicht verpakt weggevoerd worden naar een erkend afvalpunt (recyclagepark).

In de zone mogen geen derden en/of minderjarigen aanwezig zijn en moet elke betrokken persoon steeds gepaste persoonlijke beschermingsmiddelen dragen: minimaal een FFP3-mondmasker (EN 149), wegwerphandschoenen en overschoenen of afspoelbaar

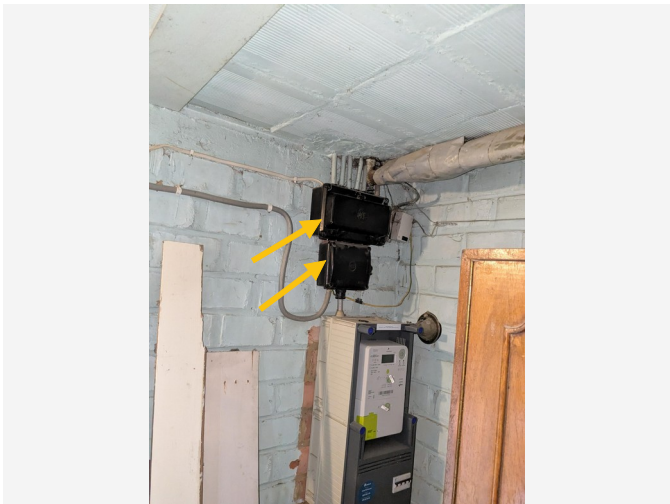
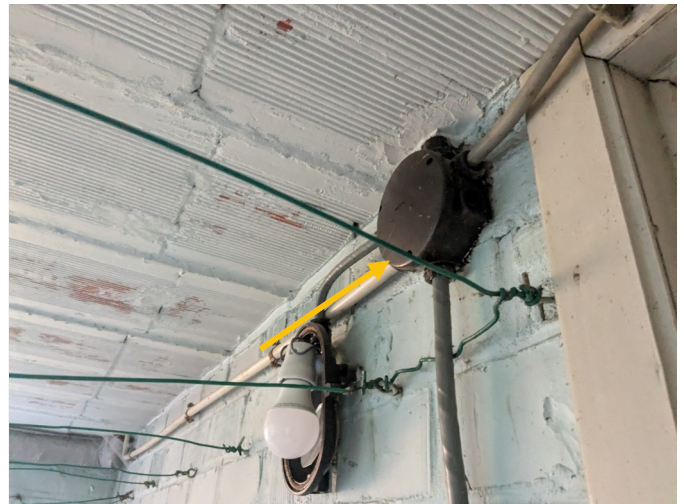
| Identificatiemethode | <p>De asbestdeskundige beoordeelt het materiaal als asbestverdacht en dus asbesthoudend, en dit zonder monstername.</p> <p>Motivatie: De monstername brengt andere schade aan dan schade die inherent is aan de monstername.</p> |

- Eenvoudige handelingen: mag via doe-het-zelf of door werknemer(s) met opleidingsattest eenvoudige handelingen  
Deze toepassing kan door een aannemer die over een opleidingsattest eenvoudige handelingen beschikt of door een particulier (doe-het-zelf), verwijderd worden indien er geen verhoogd risico op vrijgave van asbestvezels (max. concentratie 0,01 vezels/cm<sup>3</sup> - CODEX Art. VI.3-54) ontstaat en de toepassing voorafgaand wordt gefixeerd/bevochtigd; de individuele elementen zonder machinale werktuigen (boormachine, slijpschijf, hogedrukreiniger,...) en zonder breken of gooien een voor een losgemaakt worden; en ten slotte dubbel en luchtdicht verpakt weggevoerd worden naar een erkend afvalpunt (recyclagepark).

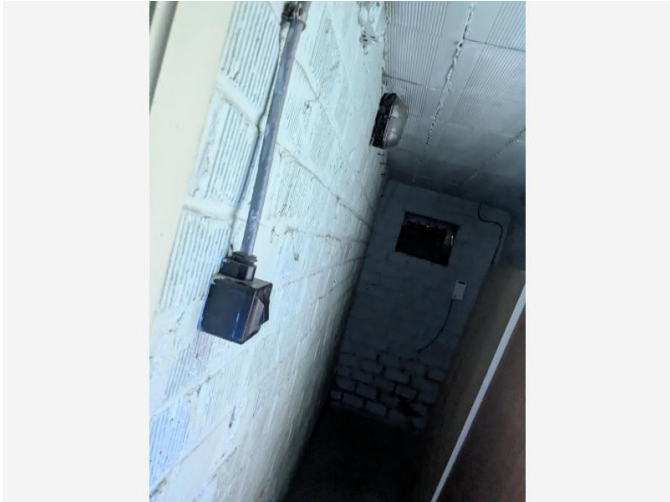
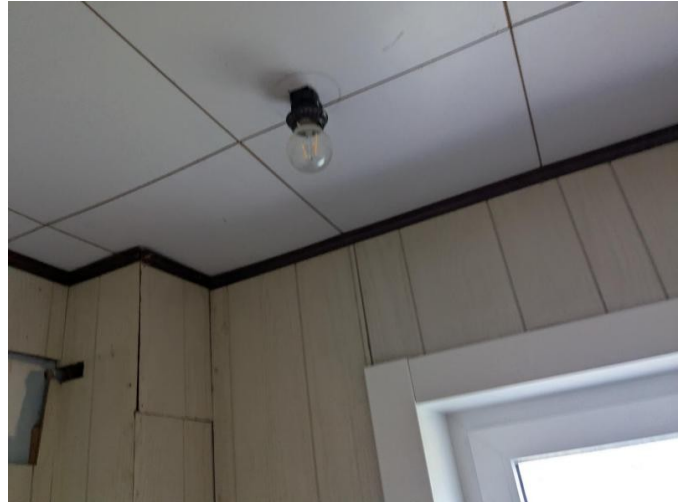
## Fiche 4: Bakeliet schakelaars/stopcontacten/lampsokkels

| Identificatiemethode | <p>De asbestdeskundige beoordeelt het materiaal als asbestverdacht en dus asbesthoudend, en dit zonder monstername.</p> <p>Motivatie: De monstername brengt andere schade aan dan schade die inherent is aan de monstername.</p> |
| Opmerking | De hoeveelheid is een schatting. Hieraan kunnen evenwel geen rechten worden ontleend. Monstername niet uitgevoerd wegens risico op beschadiging van een elektrisch component en mogelijke blootstelling aan spanning of storingen in de elektrische installatie. |

- Eenvoudige handelingen: mag via doe-het-zelf of door werknemer(s) met opleidingsattest eenvoudige handelingen  
Deze toepassing kan door een aannemer die over een opleidingsattest eenvoudige handelingen beschikt of door een particulier (doe-het-zelf), verwijderd worden indien er geen verhoogd risico op vrijgave van asbestvezels (max. concentratie 0,01 vezels/cm<sup>3</sup> - CODEX Art. VI.3-54) ontstaat en de toepassing voorafgaand wordt gefixeerd/bevochtigd; de individuele elementen zonder machinale werktuigen (boormachine, slijpschijf, hogedrukreiniger,...) en zonder breken of gooien een voor een losgemaakt worden; en ten slotte dubbel en luchtdicht verpakt weggevoerd worden naar een erkend afvalpunt (recyclagepark).

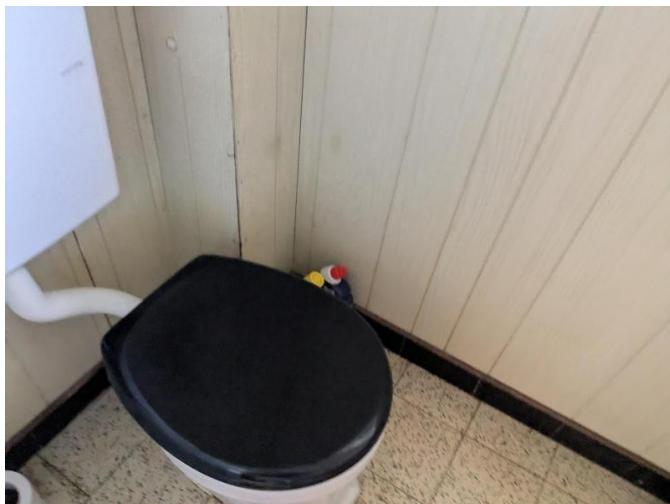
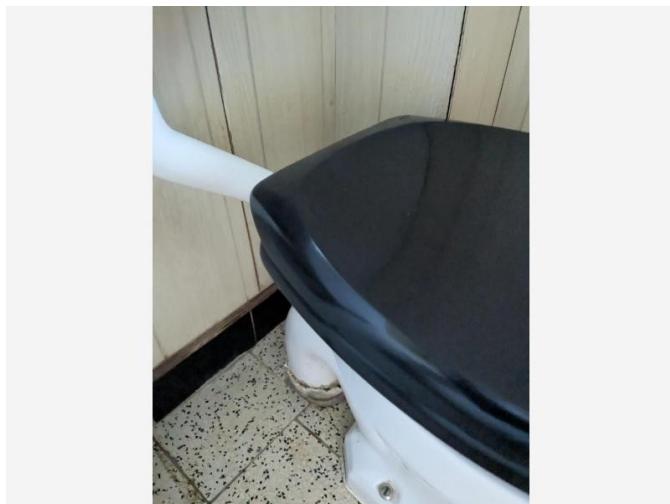
| Identificatiemethode | <p>De asbestdeskundige beoordeelt het materiaal als asbestverdacht en dus asbesthoudend, en dit zonder monstername.</p> <p>Motivatie: De monstername brengt andere schade aan dan schade die inherent is aan de monstername.</p> |
| Opmerking | De hoeveelheid is een schatting. Hieraan kunnen evenwel geen rechten worden ontleend. |

- Eenvoudige handelingen: mag via doe-het-zelf of door werknemer(s) met opleidingsattest eenvoudige handelingen  
Deze toepassing kan door een aannemer die over een opleidingsattest eenvoudige handelingen beschikt of door een particulier (doe-het-zelf), verwijderd worden indien er geen verhoogd risico op vrijgave van asbestvezels (max. concentratie 0,01 vezels/cm<sup>3</sup> - CODEX Art. VI.3-54) ontstaat en de toepassing voorafgaand wordt gefixeerd/bevochtigd; de individuele elementen zonder machinale werktuigen (boormachine, slijpschijf, hogedrukreiniger,...) en zonder breken of gooien een voor een losgemaakt worden; en ten slotte dubbel en luchtdicht verpakt weggevoerd worden naar een erkend afvalpunt (recyclagepark).

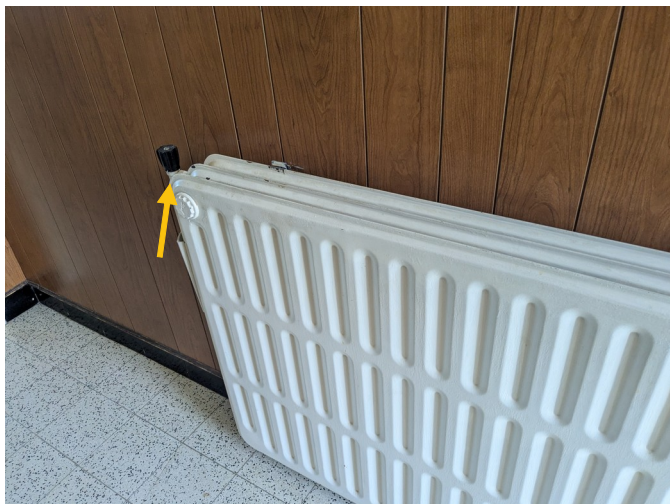
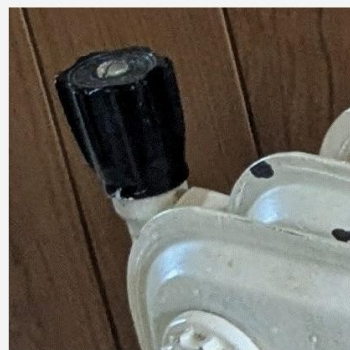
| Identificatiemethode | <p>De asbestdeskundige beoordeelt het materiaal als asbestverdacht en dus asbesthoudend, en dit zonder monstername.</p> <p>Motivatie: De monstername brengt andere schade aan dan schade die inherent is aan de monstername.</p> |
| Opmerking | De hoeveelheid is een schatting. Hieraan kunnen evenwel geen rechten worden ontleend. |

- Eenvoudige handelingen: mag via doe-het-zelf of door werknemer(s) met opleidingsattest eenvoudige handelingen  
Deze toepassing kan door een aannemer die over een opleidingsattest eenvoudige handelingen beschikt of door een particulier (doe-het-zelf), verwijderd worden indien er geen verhoogd risico op vrijgave van asbestvezels (max. concentratie 0,01 vezels/cm<sup>3</sup> - CODEX Art. VI.3-54) ontstaat en de toepassing voorafgaand wordt gefixeerd/bevochtigd; de individuele elementen zonder machinale werktuigen (boormachine, slijpschijf, hogedrukreiniger,...) en zonder breken of gooien een voor een losgemaakt worden; en ten slotte dubbel en luchtdicht verpakt weggevoerd worden naar een erkend afvalpunt (recyclagepark).

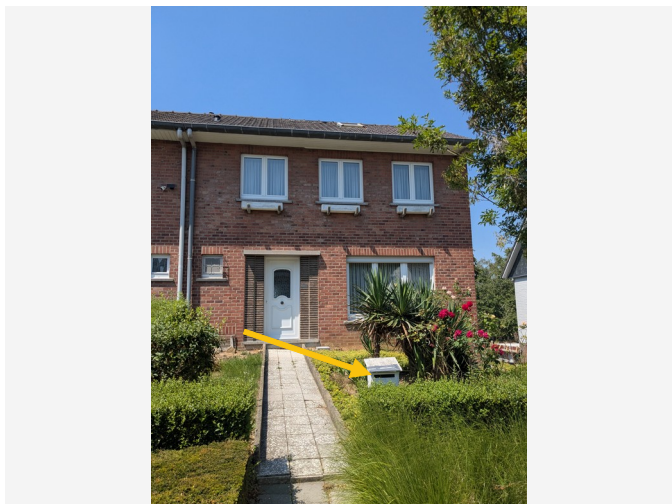
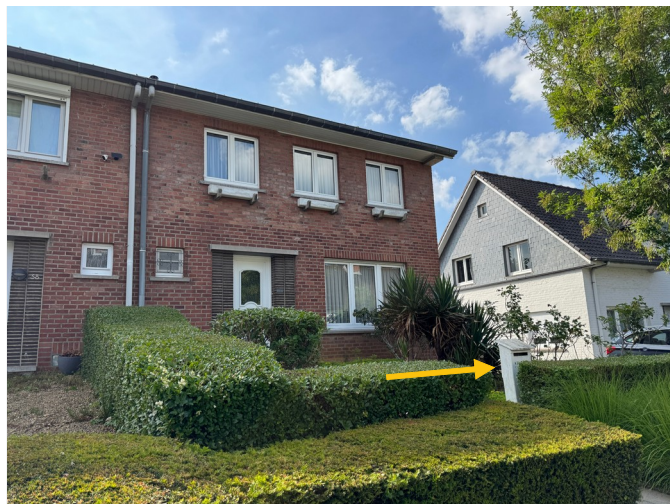
| Opmerking | De hoeveelheid is een schatting. Hieraan kunnen evenwel geen rechten worden ontleend. |

- Eenvoudige handelingen: mag via doe-het-zelf of door werknemer(s) met opleidingsattest eenvoudige handelingen  
Deze toepassing kan door een aannemer die over een opleidingsattest eenvoudige handelingen beschikt of door een particulier (doe-het-zelf), verwijderd worden indien er geen verhoogd risico op vrijgave van asbestvezels (max. concentratie 0,01 vezels/cm<sup>3</sup> - CODEX Art. VI.3-54) ontstaat en de toepassing voorafgaand wordt gefixeerd/bevochtigd; de individuele elementen zonder machinale werktuigen (boormachine, slijpschijf, hogedrukreiniger,...) en zonder breken of gooien een voor een losgemaakt worden; en ten slotte dubbel en luchtdicht verpakt weggevoerd worden naar een erkend afvalpunt (recyclagepark).

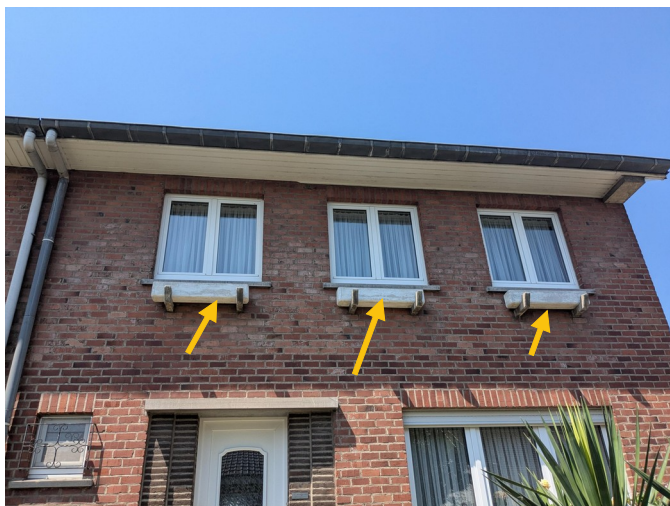
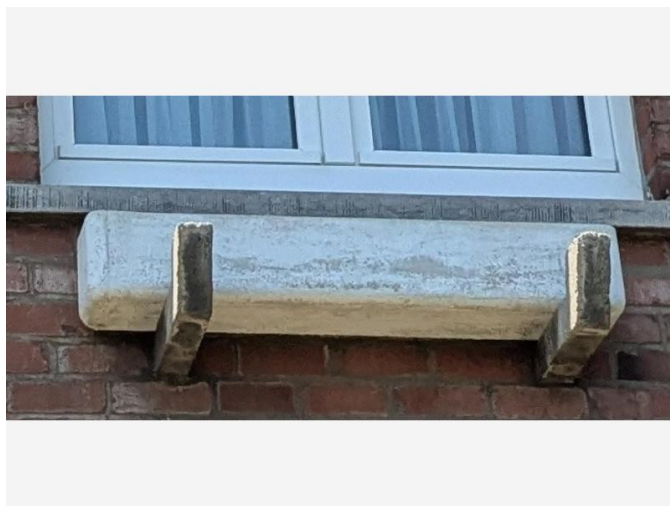
| Opmerking | Het gewicht is een schatting. |

- Eenvoudige handelingen: mag via doe-het-zelf of door werknemer(s) met opleidingsattest eenvoudige handelingen  
Deze toepassing kan door een particulier (doe-het-zelf), verwijderd worden indien er geen verhoogd risico op vrijgave van asbestvezels (max. concentratie 0,01 vezels/cm<sup>3</sup> - CODEX Art. VI.3-54) ontstaat en de toepassing voorafgaand wordt gefixeerd/bevochtigd; de individuele elementen zonder machinale werktuigen en zonder breken of gooien een voor een losgemaakt worden; en ten slotte in gesloten verpakking weggevoerd worden naar een erkend afvalpunt (recyclagepark).

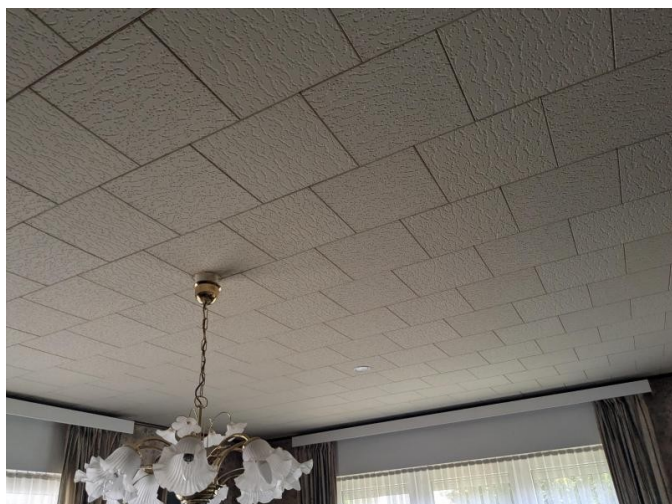
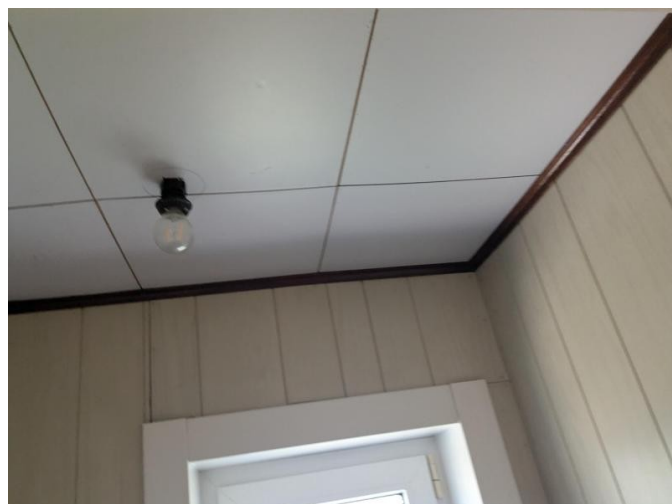
## Fiche 13: Pleisterwerk en dergelijke achter valse Plafonds en muren

| Basis voor advies | Beoordeling op basis van expertise, zonder een vaststelling door de asbestdeskundige. |

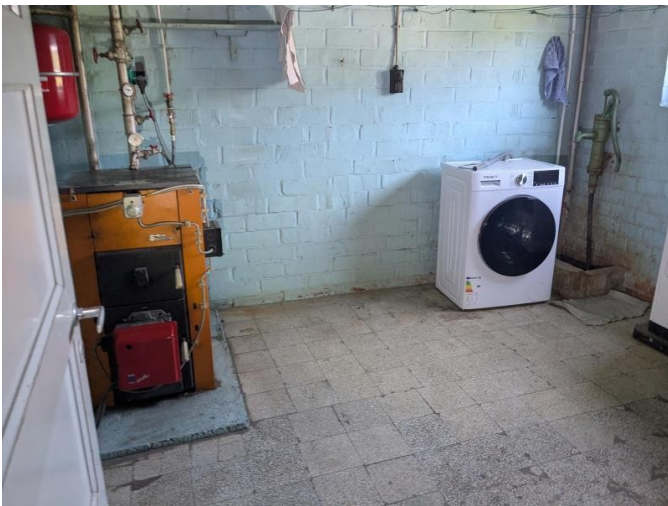
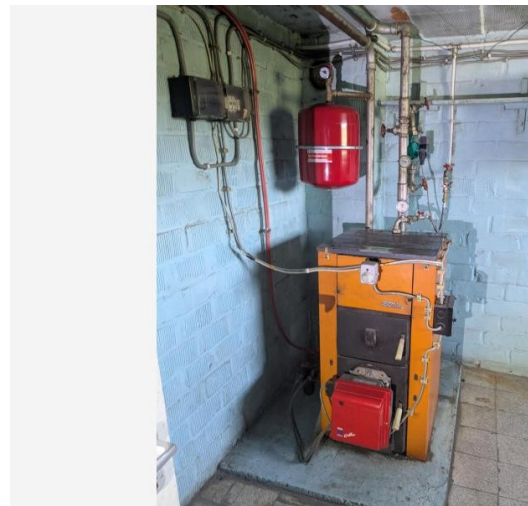
### Fiche 23: Oude CV-ketel

| Beschrijving | Notitie | Terug te vinden op plannen |
|---|---|---|
| Fiche 23: Oude CV-ketel | De CV-ketel bevat mogelijk asbesthoudende pakkingen en/of elementen. Laat ze onderzoeken bij onderhoud of vervanging. | Plan 1.2: kelderplan |
