# Asbestinventarisatetest

23069A0354/00Y009 - Villalaan 3+

Attestnummer : **20260713-000103.001**

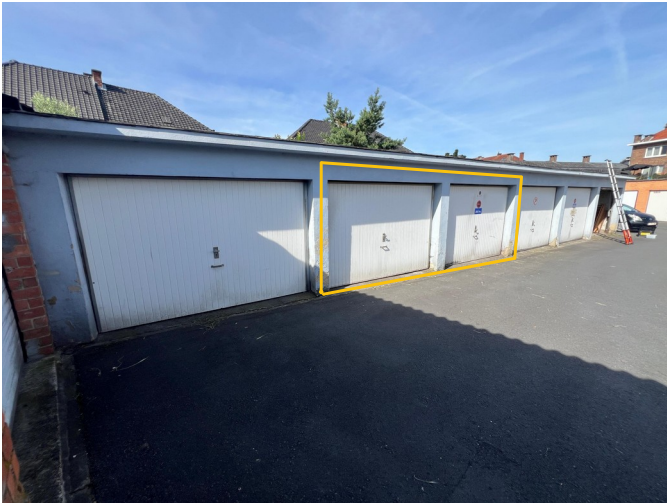
Situeringsfoto

**Reden:** Slotvaste toegangspoort, -deur of -luik

**Uitleg van de asbestdeskundige:** Op het perceel bevinden zich 2 garageboxen in een groter geheel van 6 garageboxen, waar de ADI geen toegang wegens slotvaste poorten heeft geconstateerd.

Buitenschil en dak konden reeds worden geïnspecteerd, doch er kon noch door de gemandateerde makelaar, noch door de eigenaar toegang worden verschaft teneinde ook de binnenruimten van deze garageboxen te inspecteren.

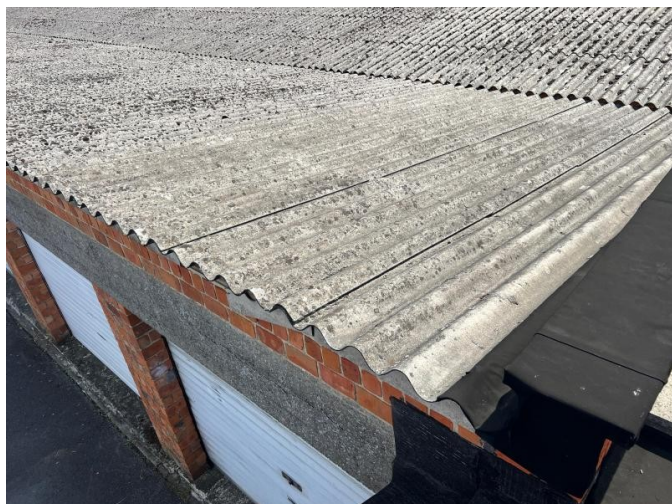
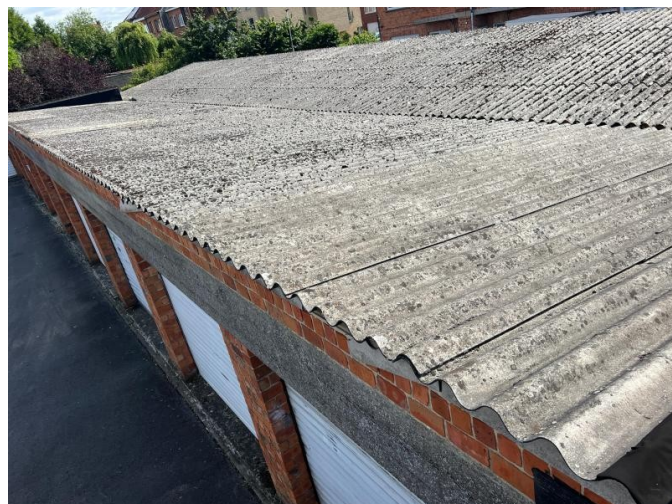
Het aanpalende dak bevat asbestverdachte golfplaten. Laat ze onaangeroerd tot ze op professionele wijze worden weggehaald.

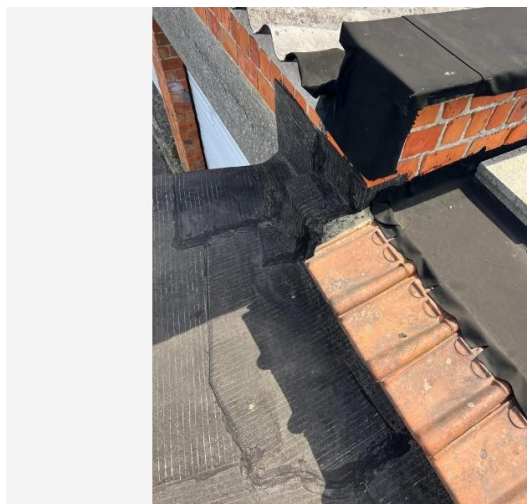
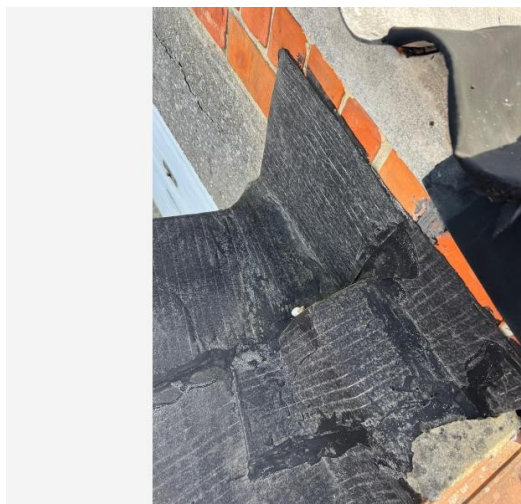
## Fiche 3: Roofing zijwanden aan garage 1

Geen asbest

| # | Type | Referentie | Resultaat |
|---|---|---|---|
| 3.1 | Puntmonster | 03 | Geen asbest |

| Opmerking | Staalname tot op de eventuele onderliggende lagen is niet mogelijk zonder uitbreiding naar een destructief onderzoek. |

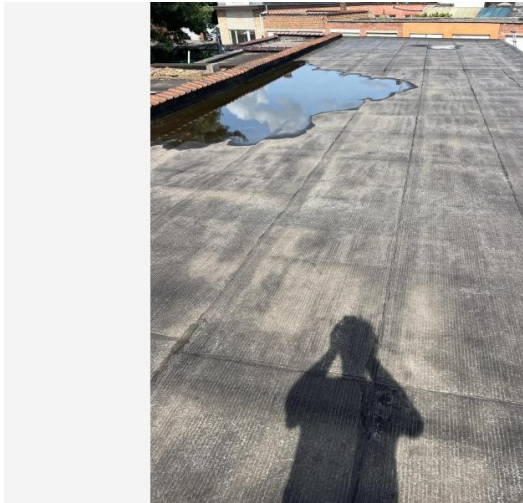
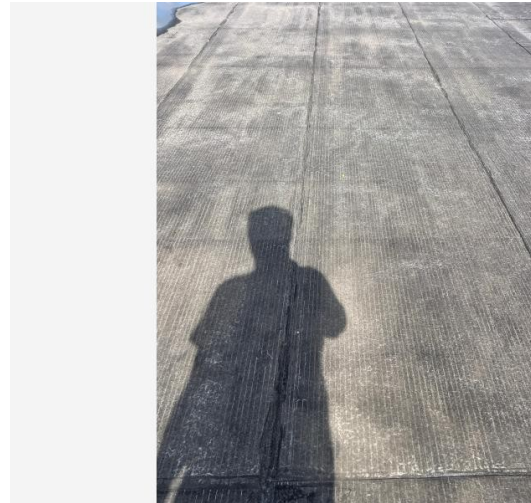
## Fiche 4: Roofing plat dak

Geen asbest

| # | Type | Referentie | Resultaat |
|---|---|---|---|
| 4.1 | Puntmonster | 02 | Geen asbest |

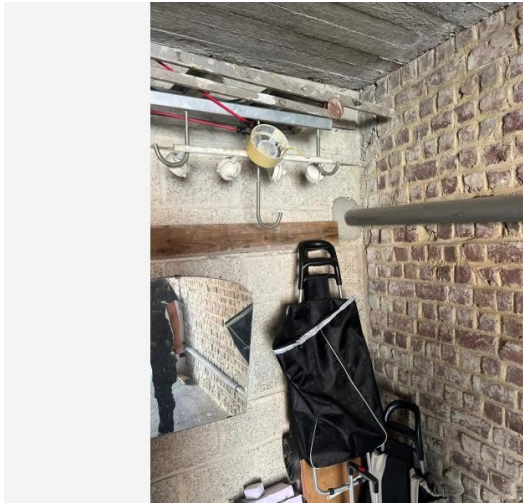
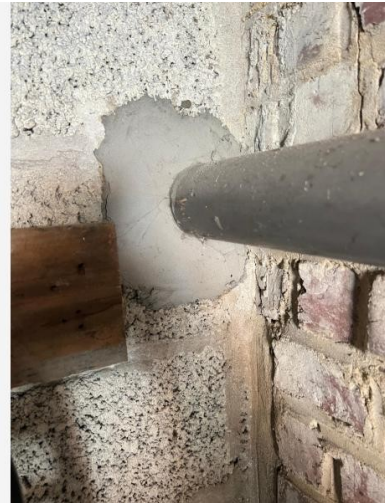
Geen asbest

| # | Type | Referentie | Resultaat |
|---|---|---|---|
| 5.1 | Mengmonster | 04 | Geen asbest |

| Beschrijving | Cementen smeerlaag rond buis garage 6 |

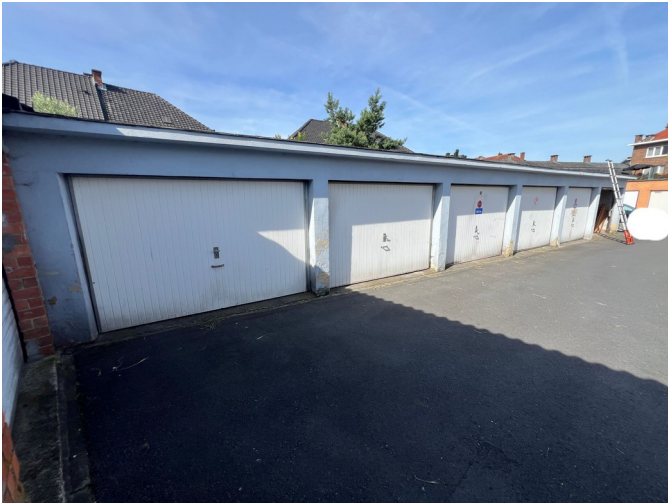
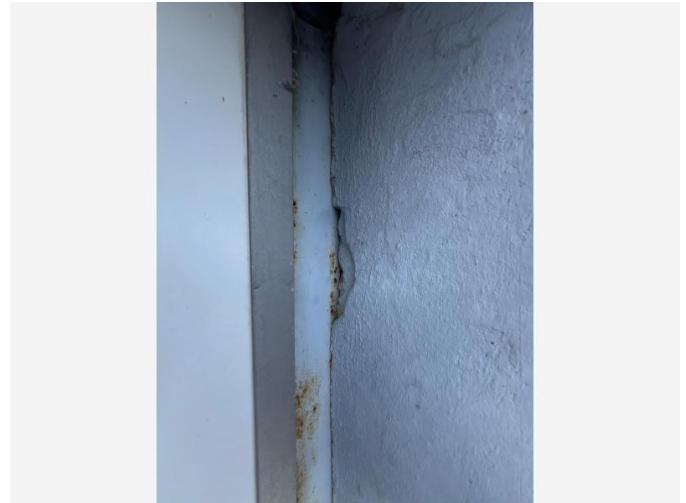
## Fiche 6: Cementen smeerlaag buiten

Geen asbest

| # | Type | Referentie | Resultaat |
|---|---|---|---|
| 6.1 | Mengmonster | 05 | Geen asbest |

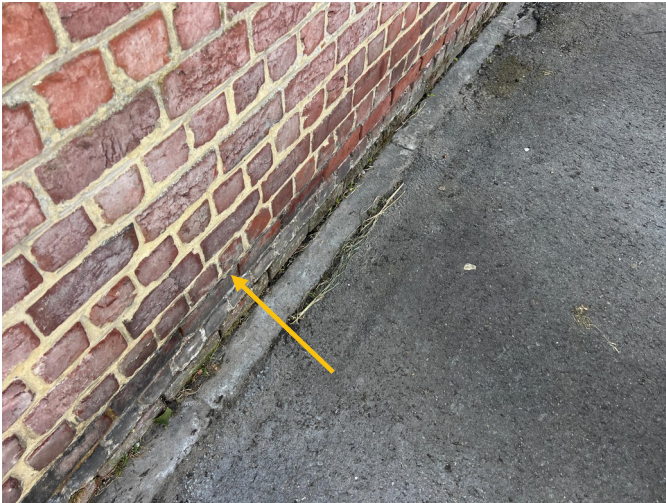
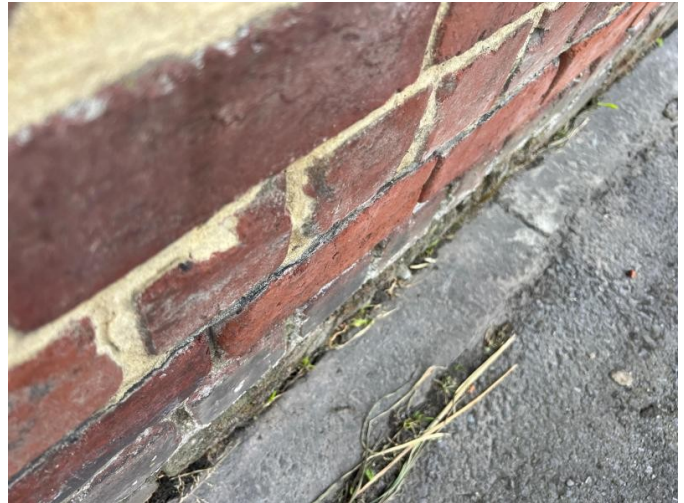
Geen asbest

| # | Type | Referentie | Resultaat |
|---|---|---|---|
| 7.1 | Puntmonster | 01 | Geen asbest |

| Beschrijving | Waterkering in metselwerk |
| Opmerking | Gezien het gaat over garageboxen en het bakstenen muren betreffen, is de waterkering zowel binnen als buiten zichtbaar aan de delen waar bakstenen aanwezig zijn. |

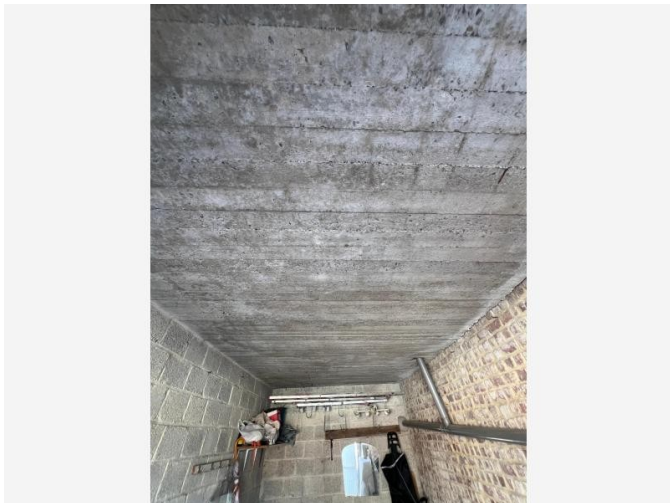
### Fiche 9: Onderdak

| Beschrijving | Notitie | Terug te vinden op plannen |
|---|---|---|
| Fiche 9: Onderdak | <p>Er is geen te onderzoeken onderdak aanwezig op de inspectielocatie.</p> <p>Plafonds van de garages zijn allemaal in gegoten beton of baksteen</p> | - |

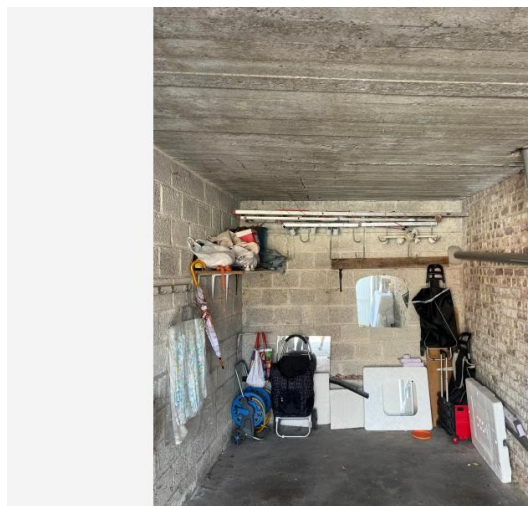
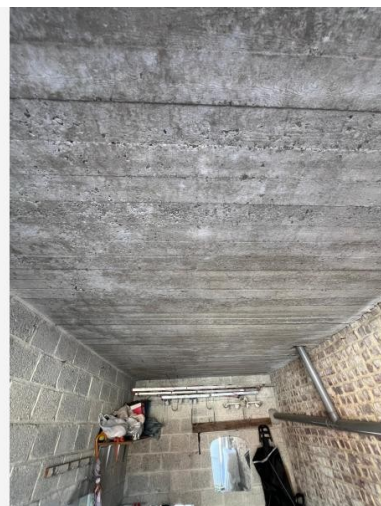
## Fiche 10: Pleisterwerk (niet aanwezig)

| Beschrijving | Notitie | Terug te vinden op plannen |
|---|---|---|
| Fiche 10: Pleisterwerk (niet aanwezig) | Er is geen pleisterwerk waarneembaar op de inspectielocatie. | - |

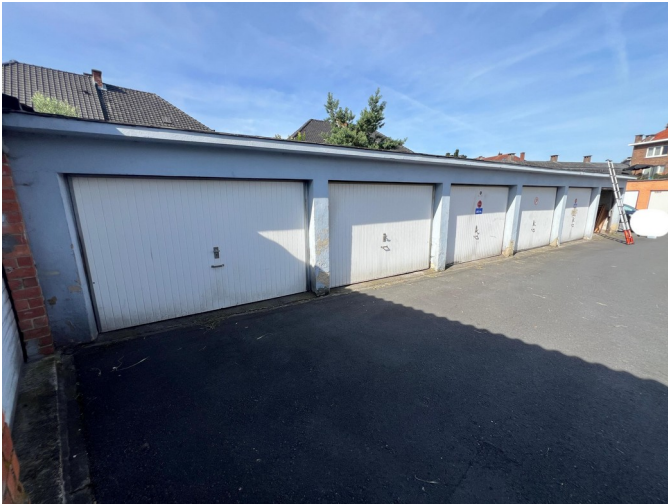
## Fiche 11: Mastiek (niet aanwezig)

| Beschrijving | Notitie | Terug te vinden op plannen |
|---|---|---|
| Fiche 11: Mastiek (niet aanwezig) | Er is geen asbestverdachte mastiek of mastiek in zijn geheel aanwezig rond de poorten. | - |

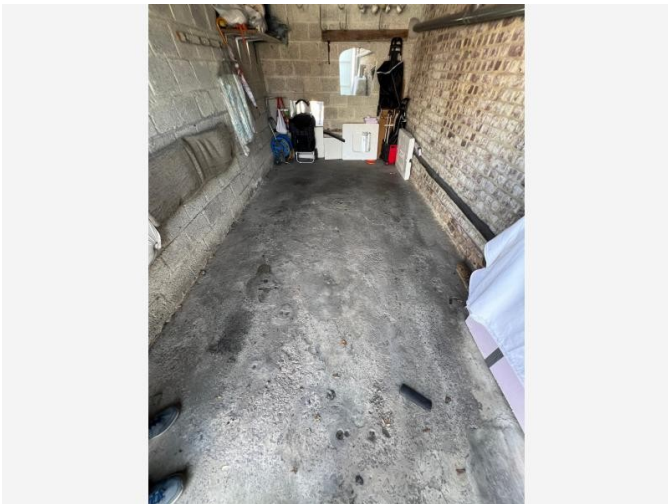
## Fiche 12: CV-ketel (niet aanwezig)

| Beschrijving | Notitie | Terug te vinden op plannen |
|---|---|---|
| Fiche 12: CV-ketel (niet aanwezig) | Er is geen aparte CV-ketel aanwezig op de inspectielocatie. | - |
