# Asbestinventarisatetest

Vlezenbeeklaan 95/1, 1602 Sint-Pieters-Leeuw

Attestnummer : **20260616-000020.000**

Uitgegeven op : **16.06.2026**

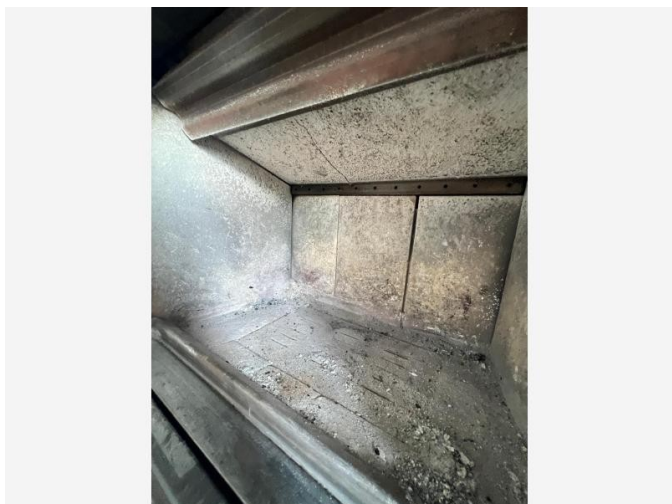
**Reden:** Er is geen volledige risicobeoordeling mogelijk

**Uitleg van de asbestdeskundige:** De haard werd van binnenuit toegemaakt. Deze kan niet worden geïnspecteerd.

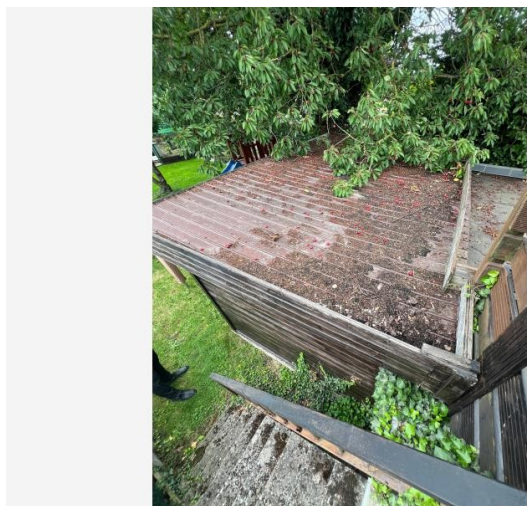
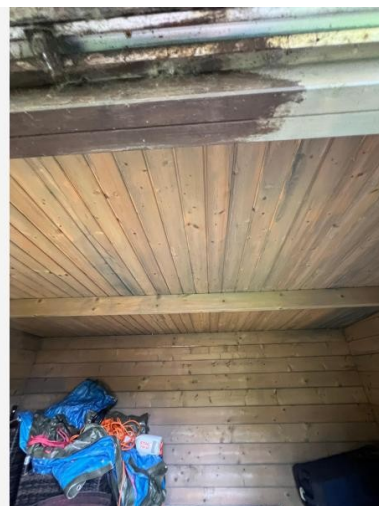
Geen waarneembare asbestverdachte materialen aangetroffen.

| Basis voor advies | De asbestdeskundige beoordeelt het materiaal als niet-asbestverdacht. |

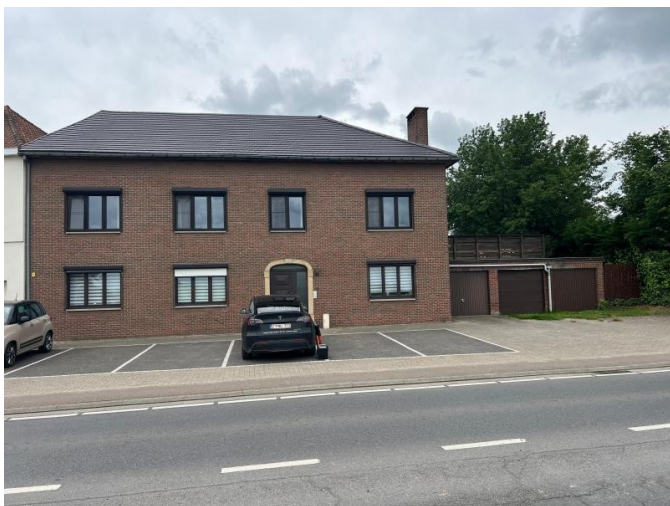
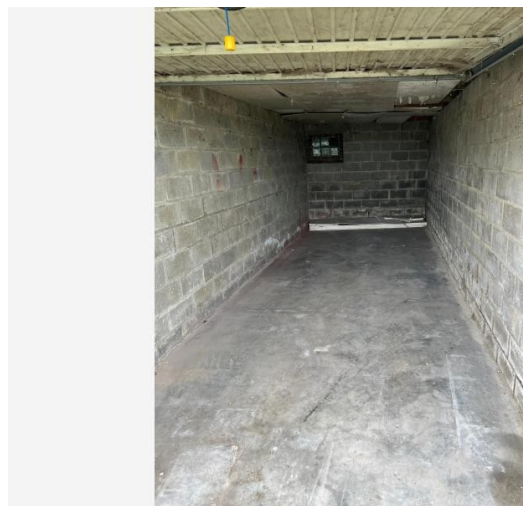
Geen waarneembare asbestverdachte materialen aangetroffen.

| Basis voor advies | De asbestdeskundige beoordeelt het materiaal als niet-asbestverdacht. |

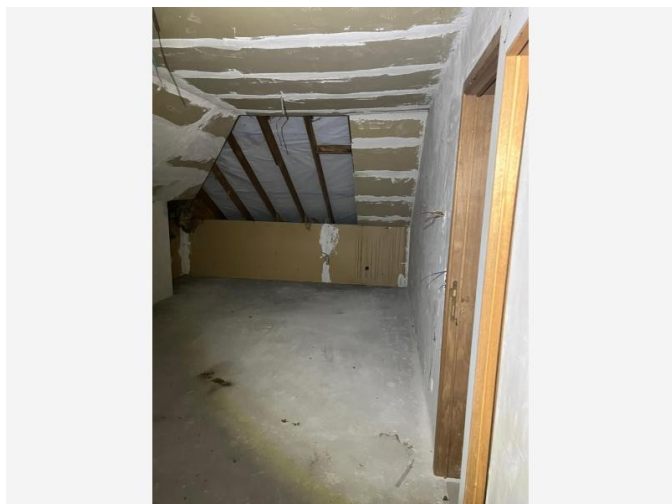
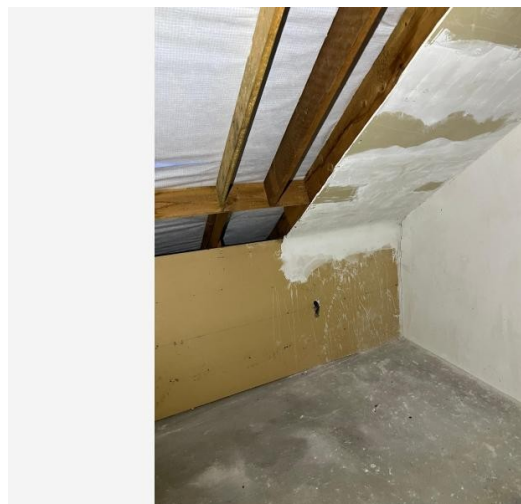
Geen waarneembare asbestverdachte materialen aangetroffen.

| Basis voor advies | De asbestdeskundige beoordeelt het materiaal als niet-asbestverdacht. |

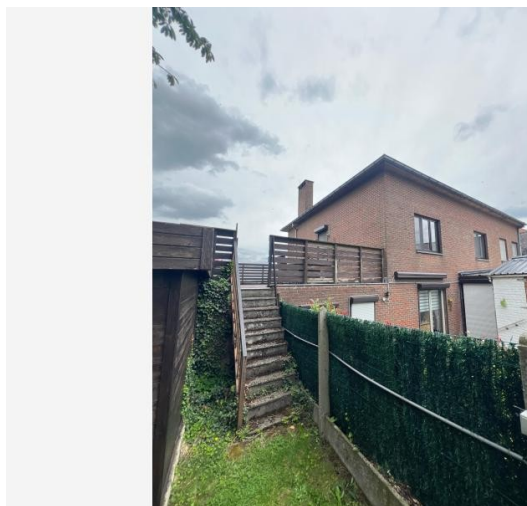
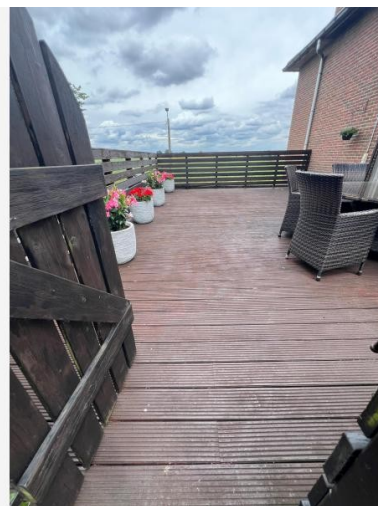
Geen waarneembare asbestverdachte materialen aangetroffen.

| Basis voor advies | De asbestdeskundige beoordeelt het materiaal als niet-asbestverdacht. |

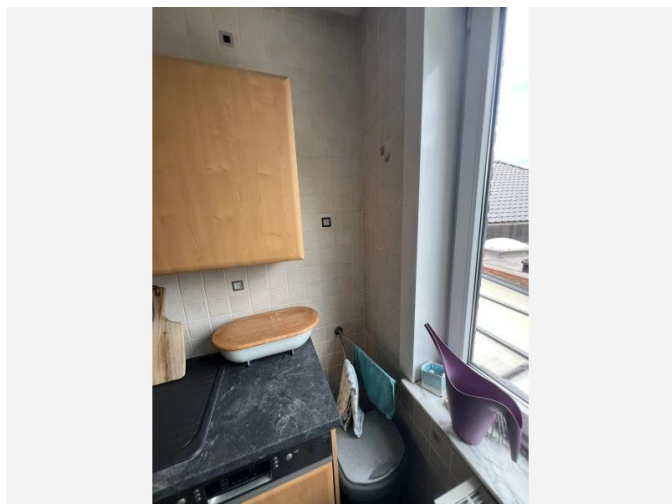
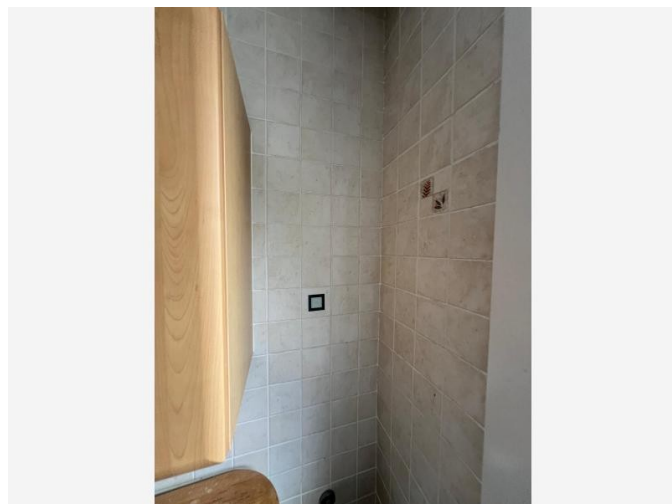
Faiientegels zijn mogelijk gelijmd met asbesthoudende lijm. Bij werken, laat dit controleren.

| Basis voor advies | Beoordeling op basis van expertise, zonder een vaststelling door de asbestdeskundige. |

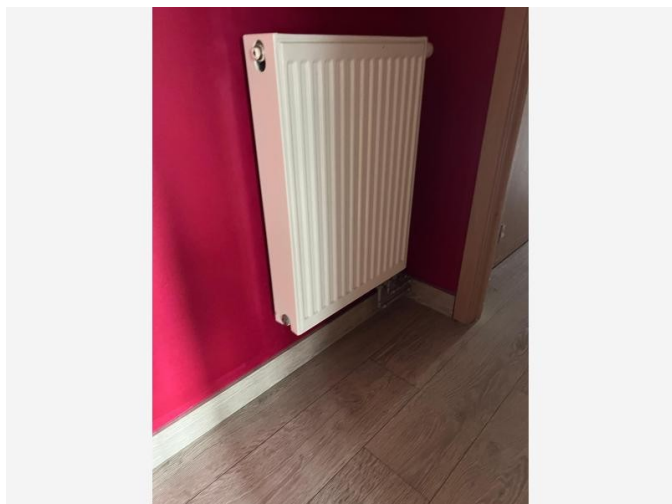
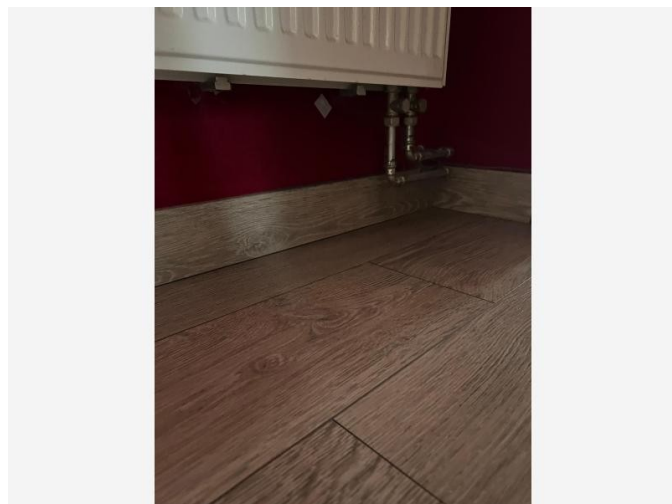
## Fiche 7: Pleisterwerk wanden

Geen asbest

| # | Type | Referentie | Resultaat |
|---|---|---|---|
| 7.1 | Mengmonster | 01 | Geen asbest |

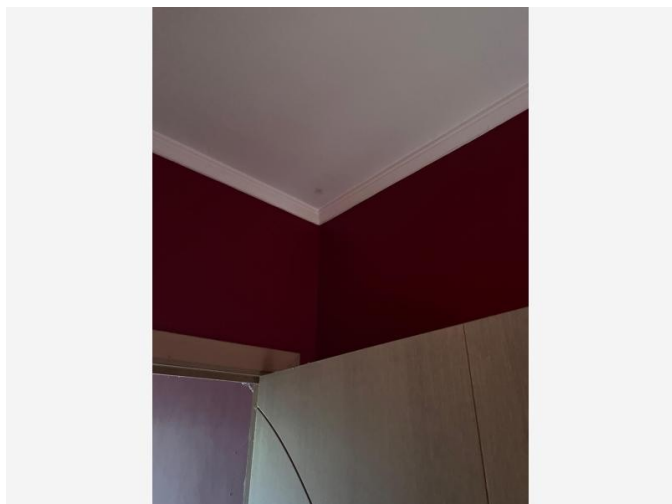
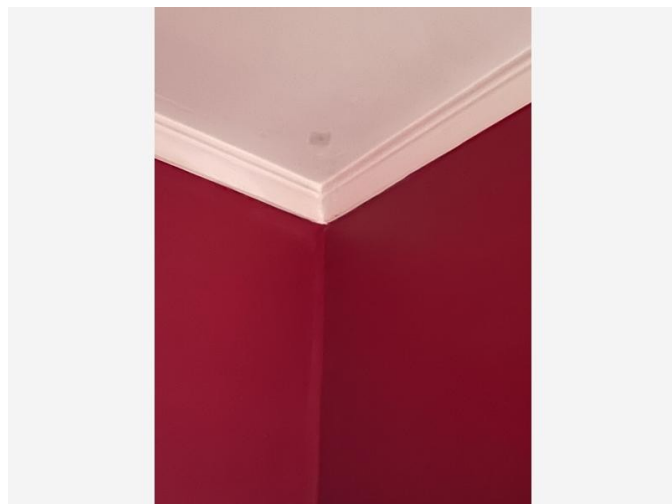
## Fiche 8: Pleisterwerk plafonds

Geen asbest

| # | Type | Referentie | Resultaat |
|---|---|---|---|
| 8.1 | Mengmonster | 02 | Geen asbest |

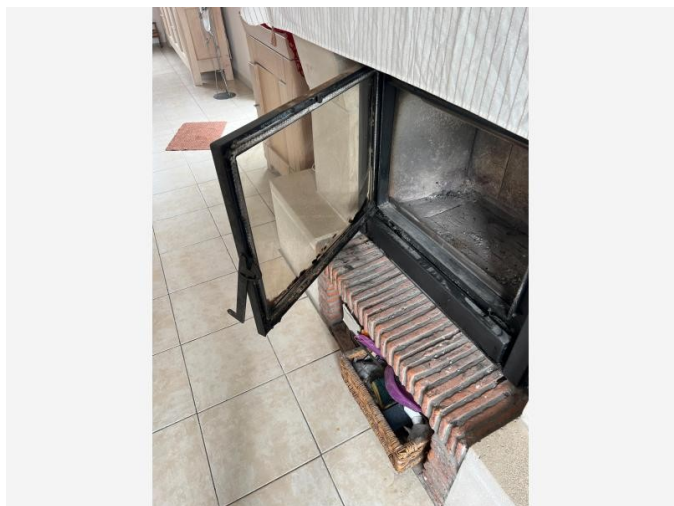
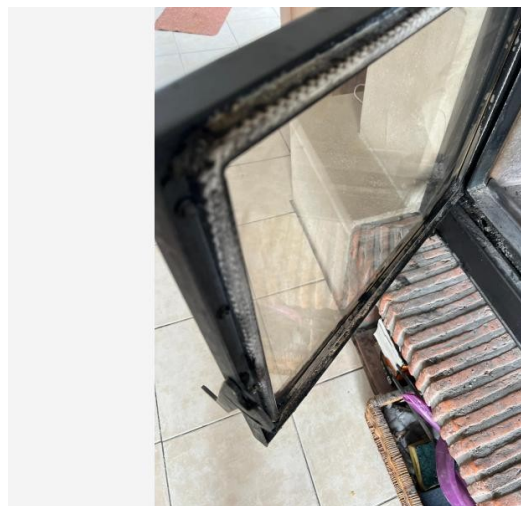
Geen asbest

| # | Type | Referentie | Resultaat |
|---|---|---|---|
| 9.1 | Puntmonster | 03 | Geen asbest |

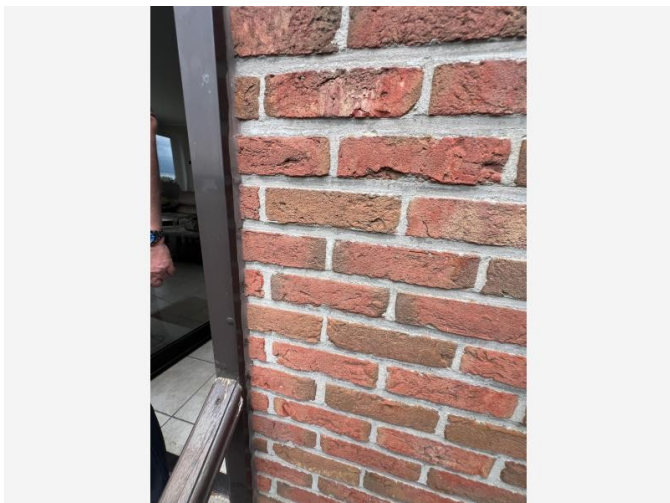
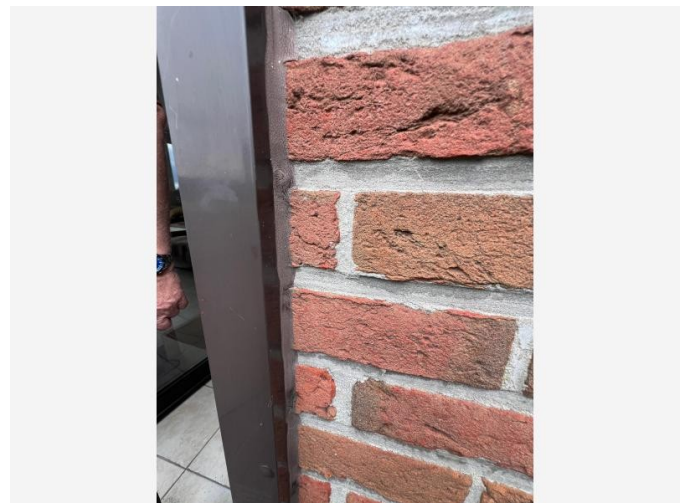
### Fiche 10: Mastiek

| Beschrijving | Notitie | Terug te vinden op plannen |
|---|---|---|
| Fiche 10: Mastiek | Er is geen asbestverdachte mastiek aanwezig. | - |

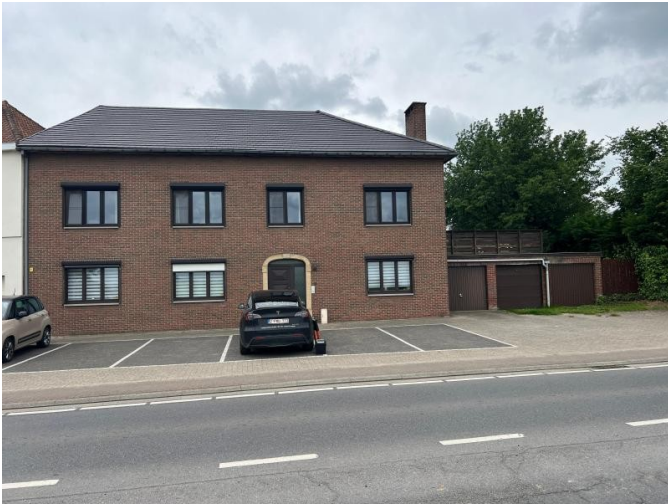
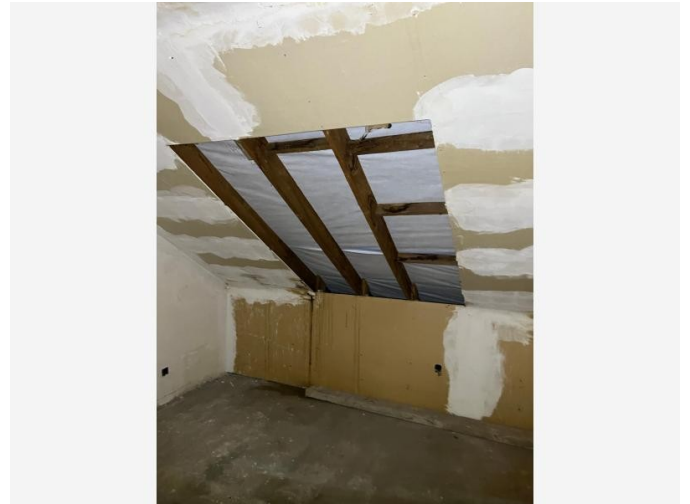
## Fiche 11: Dakbedekking bestaande uit pannen (niet verdacht)

| Beschrijving | Notitie | Terug te vinden op plannen |
|---|---|---|
| Fiche 11: Dakbedekking bestaande uit pannen (niet verdacht) | Dak en onderdak zijn deel van de gemene delen | - |

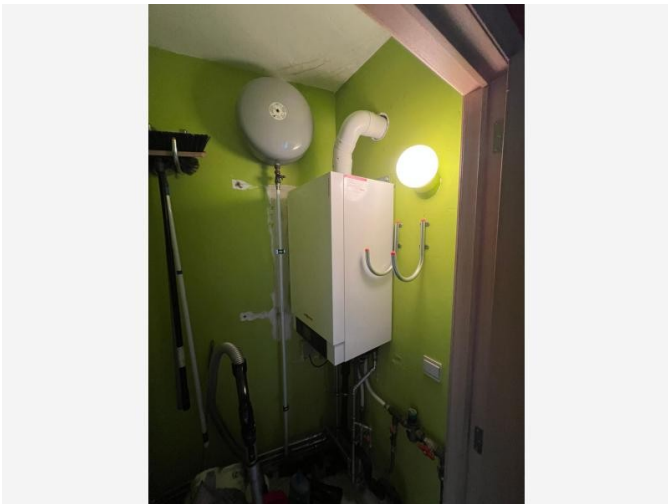
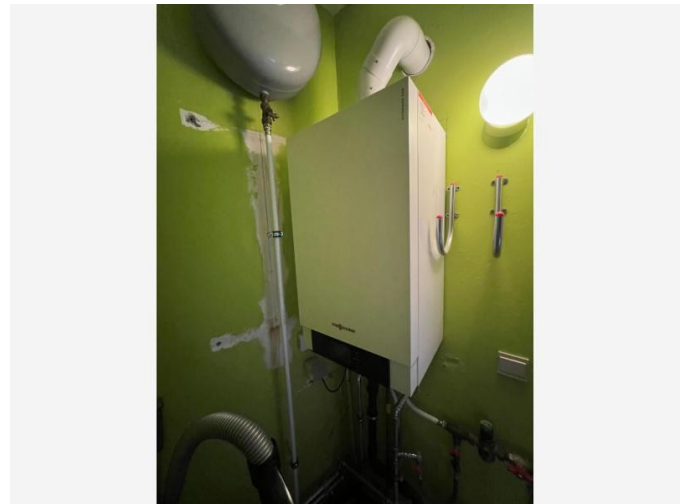
## Fiche 12: CV-ketel (niet verdacht)

| Beschrijving | Notitie | Terug te vinden op plannen |
|---|---|---|
| Fiche 12: CV-ketel (niet verdacht) | De CV-ketel (dichtingen, isolerend materiaal) is niet asbestverdacht. | - |

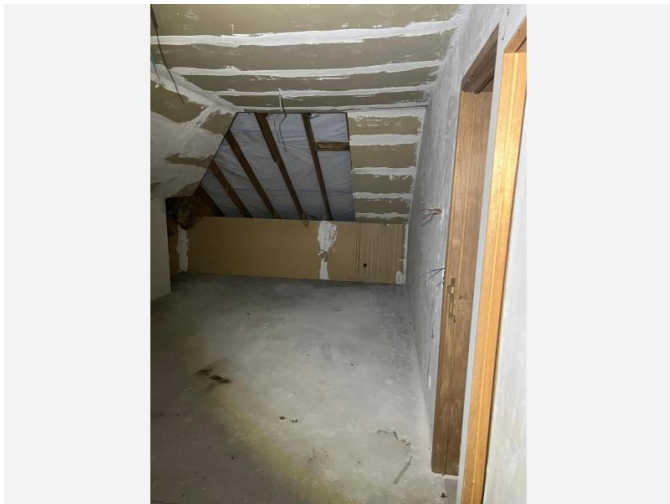
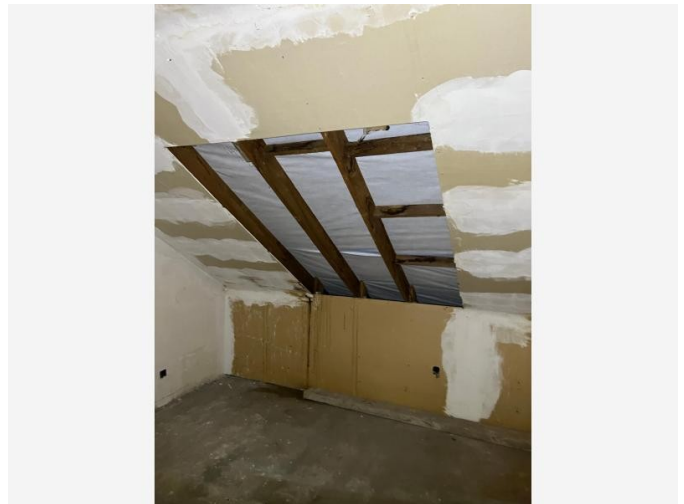
### Fiche 13: Geen onderdak aangetroffen

| Beschrijving | Notitie | Terug te vinden op plannen |
|---|---|---|
| Fiche 13: Geen onderdak aangetroffen | Dak en onderdak zijn deel van de gemene delen | - |

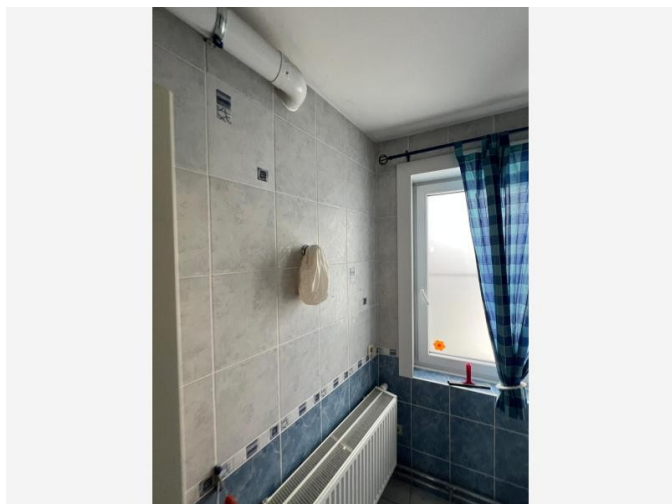
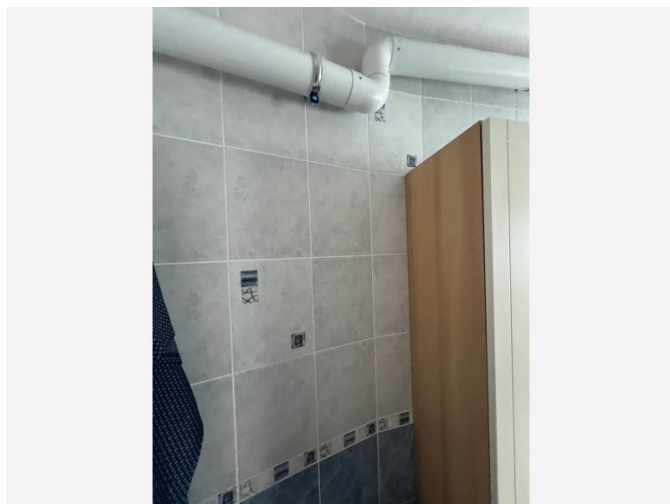
### Fiche 14: Leidingisolatie (niet aanwezig)

| Beschrijving | Notitie | Terug te vinden op plannen |
|---|---|---|
| Fiche 14: Leidingisolatie (niet aanwezig) | Er is geen asbestverdachte leidingisolatie aanwezig. | - |
