# Asbestinventarisat attest

Petrus Basteleusstraat 64, 1600 Sint-Pieters-Leeuw

Attestnummer : 20260802-000121.001

Eindconclusie:

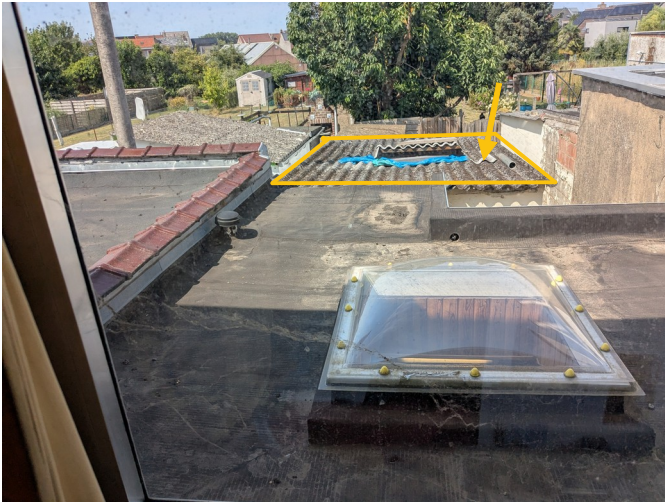
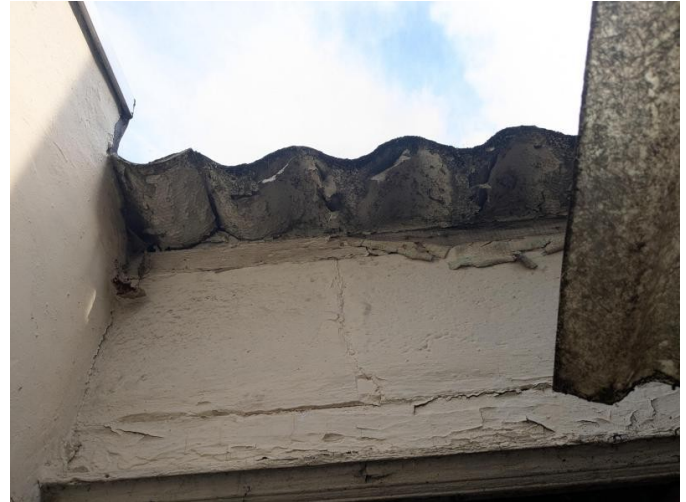
# Fiche 1: Dak open berging achteraan bestaande uit golfplaten

Asbestmateriaal

| Eindbeoordeling materiaalrisico | Hoog materiaalrisico en/of hoge kans op vezelvrijgave |

| Gebondenheid | Categorie 1: hechtgebonden in oorsprong |
| Asbestsoort (vezeltype) | Crocidoliet aanwezig |
| Asbestconcentratie | Laag (< 50%) |
| Afschermingsgraad van het gehele materiaal | Geheel of deels vrij aan de binnenlucht, maar geen contact met binnenluchtstromen |
| Toestand van het materiaal | Matig beschadigd, matig verweerd |

| # | Type | Referentie | Resultaat |
|---|---|---|---|
| 1.1 | Puntmonster | 9514859 | Crocidoliet, Chrysotiel |

**Dringend verwijderen**

- Verwijder dit asbestmateriaal zo snel mogelijk. Volg de toestand goed op.
- Hemelwater dat afspoelt van asbestcement daken of gevels kan asbestdeeltjes bevatten. Gebruik het enkel voor gesloten circuits (bv. spoelen toiletten). Reinig na het vervangen van het dak of de gevel de dakgoten en regenwaterput of -ton om asbesthoudend sediment of slib te verwijderen

- Eenvoudige handelingen: mag via doe-het-zelf of door werknemer(s) met opleidingsattest eenvoudige handelingen  
Deze toepassing kan door een aannemer die over een opleidingsattest eenvoudige handelingen beschikt of door een particulier (doe-het-zelf), verwijderd worden indien er geen verhoogd risico op vrijgave van asbestvezels (max. concentratie 0,01 vezels/cm<sup>3</sup> - CODEX Art. VI.3-54) ontstaat en de toepassing voorafgaand wordt gefixeerd/bevochtigd; de individuele elementen zonder machinale werktuigen (boormachine, slijpschijf, hogedrukreiniger,...) en zonder breken of gooien een voor een losgemaakt worden; en ten slotte dubbel en luchtdicht verpakt weggevoerd worden naar een erkend afvalpunt (recyclagepark).

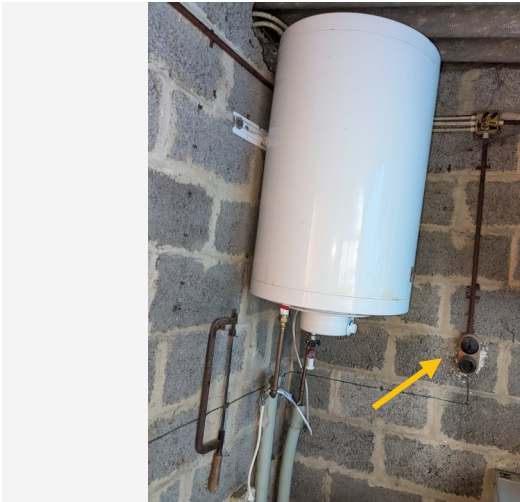
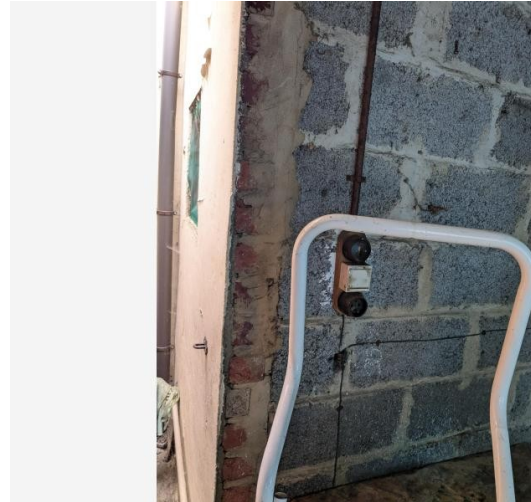
## Fiche 3: Bakeliet schakelaars/stopcontacten/lampsokkels

Asbestmateriaal

- Eenvoudige handelingen: mag via doe-het-zelf of door werknemer(s) met opleidingsattest eenvoudige handelingen  
Deze toepassing kan door een aannemer die over een opleidingsattest eenvoudige handelingen beschikt of door een particulier (doe-het-zelf), verwijderd worden indien er geen verhoogd risico op vrijgave van asbestvezels (max. concentratie 0,01 vezels/cm<sup>3</sup> - CODEX Art. VI.3-54) ontstaat en de toepassing voorafgaand wordt gefixeerd/bevochtigd; de individuele elementen zonder machinale werktuigen (boormachine, slijpschijf, hogedrukreiniger,...) en zonder breken of gooien een voor een losgemaakt worden; en ten slotte dubbel en luchtdicht verpakt weggevoerd worden naar een erkend afvalpunt (recyclagepark).

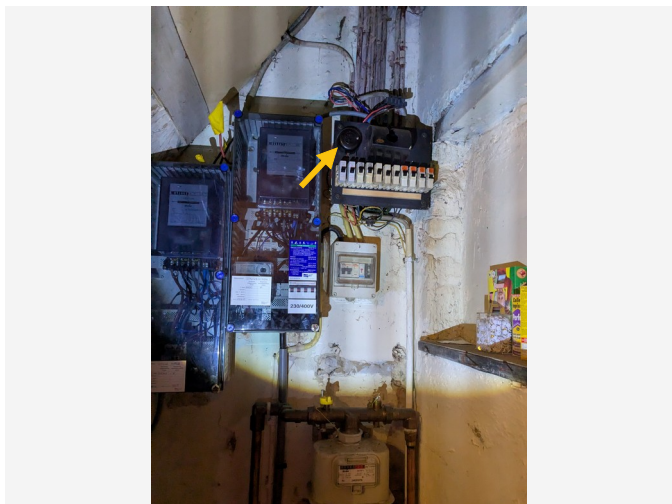
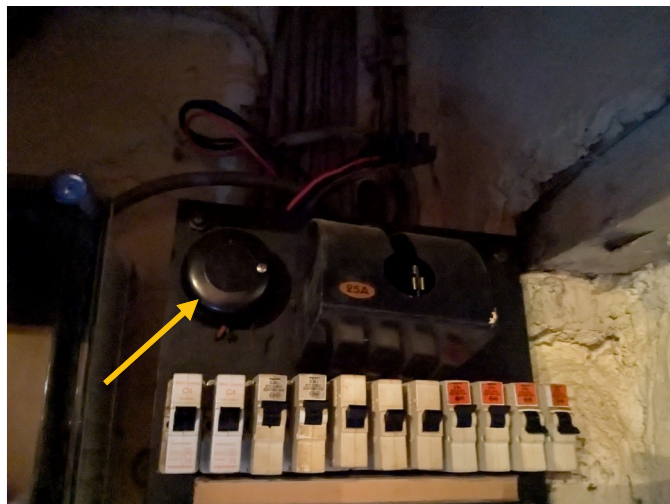
| Opmerking | De hoeveelheid is een schatting. Hieraan kunnen geen rechten worden ontleend. Monstername niet uitgevoerd wegens risico op beschadiging van een elektrisch component en mogelijke blootstelling aan spanning of storingen in de elektrische installatie. |

- Eenvoudige handelingen: mag via doe-het-zelf of door werknemer(s) met opleidingsattest eenvoudige handelingen  
Deze toepassing kan door een aannemer die over een opleidingsattest eenvoudige handelingen beschikt of door een particulier (doe-het-zelf), verwijderd worden indien er geen verhoogd risico op vrijgave van asbestvezels (max. concentratie 0,01 vezels/cm<sup>3</sup> - CODEX Art. VI.3-54) ontstaat en de toepassing voorafgaand wordt gefixeerd/bevochtigd; de individuele elementen zonder machinale werktuigen (boormachine, slijpschijf, hogedrukreiniger,...) en zonder breken of gooien een voor een losgemaakt worden; en ten slotte dubbel en luchtdicht verpakt weggevoerd worden naar een erkend afvalpunt (recyclagepark).

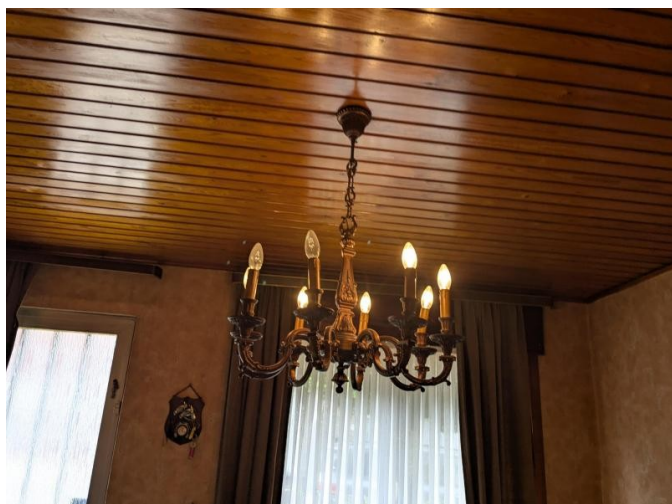
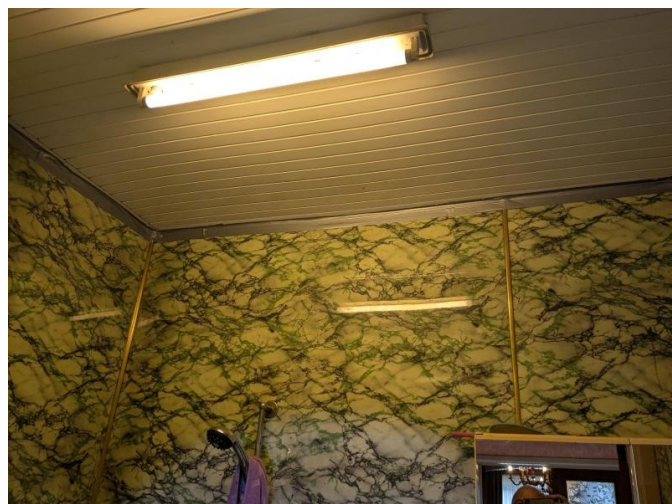
## Fiche 13: Pleisterwerk en dergelijke achter valse plafonds en muren

Advies

| Basis voor advies | Beoordeling op basis van expertise, zonder een vaststelling door de asbestdeskundige. |

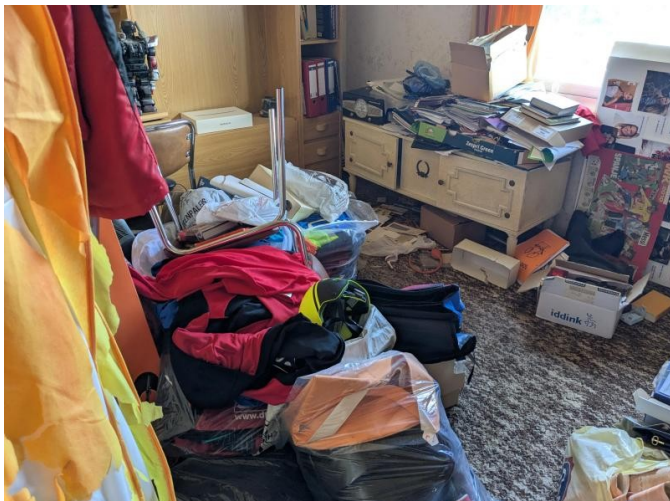
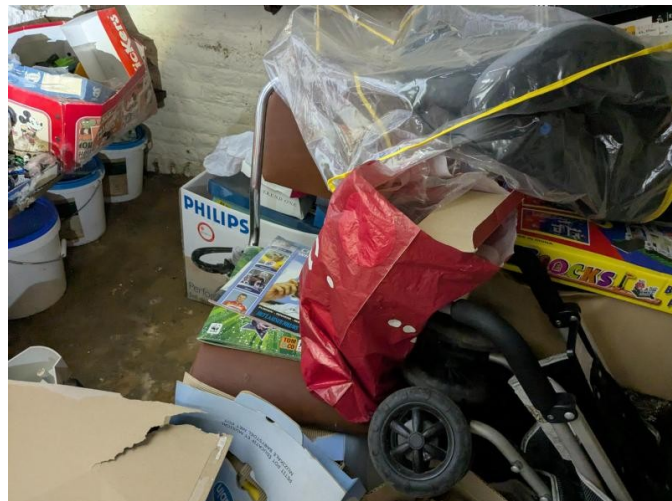
## Fiche 15: opééngestapeld materiaal in de kelder en op eerste verdieping

Advies

| Basis voor advies | Beoordeling op basis van expertise, zonder een vaststelling door de asbestdeskundige. |

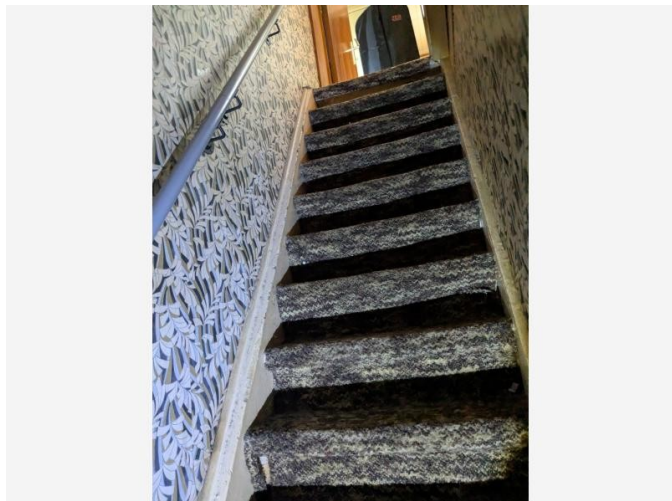
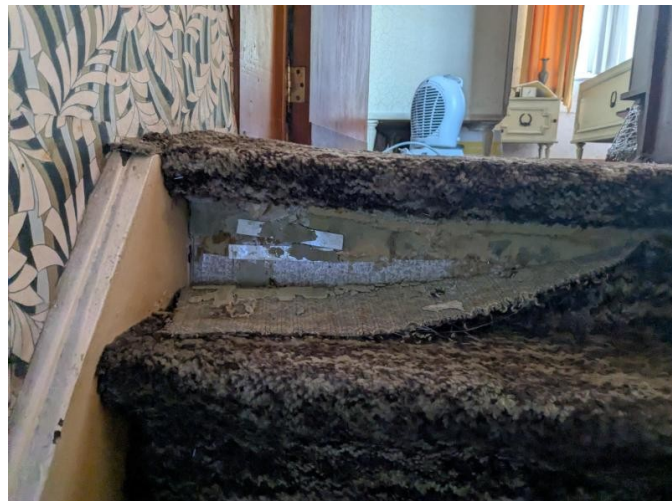
## Fiche 17: Lijm tapijt op trap van +0 naar +1 en vloer eerste verdieping

Geen asbest

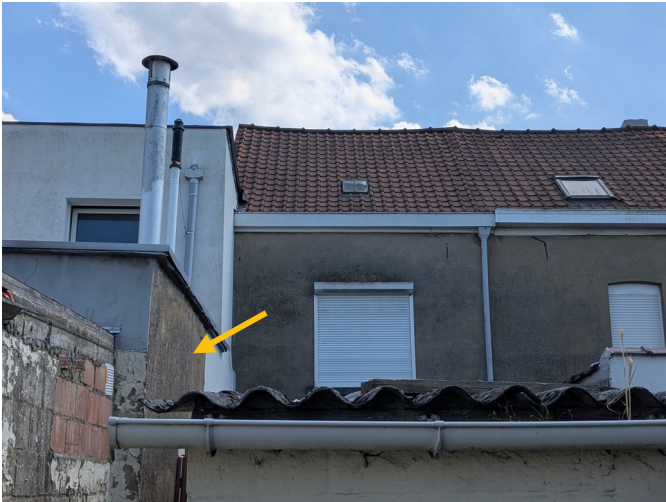
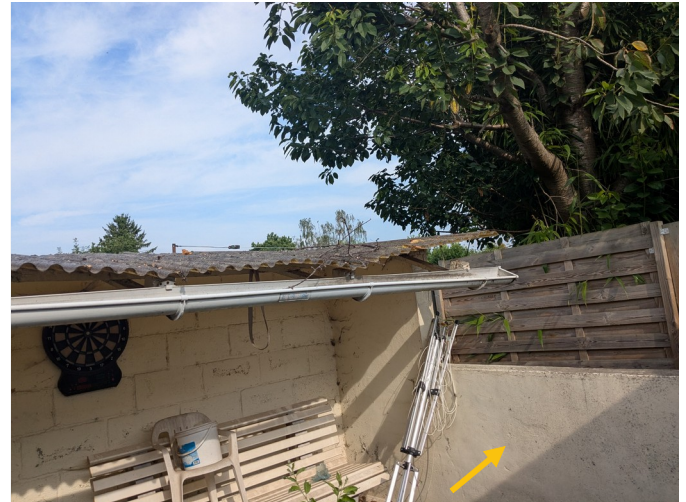
## Fiche 18: Cementen smeerlaag buitenwanden koer achteraan op het gelijkvloers

Geen asbest

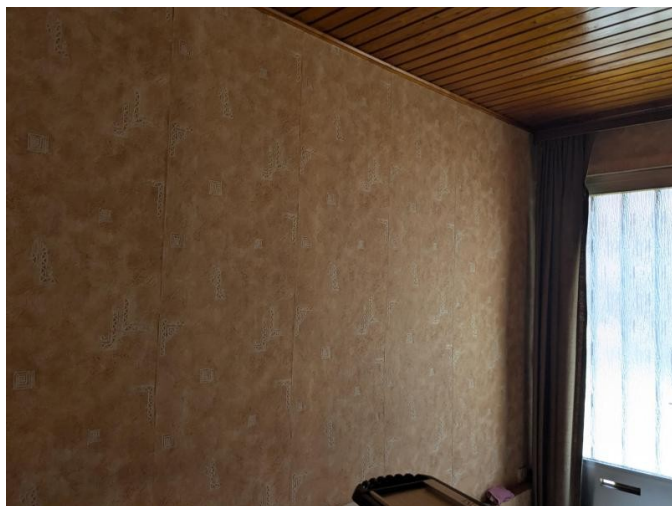
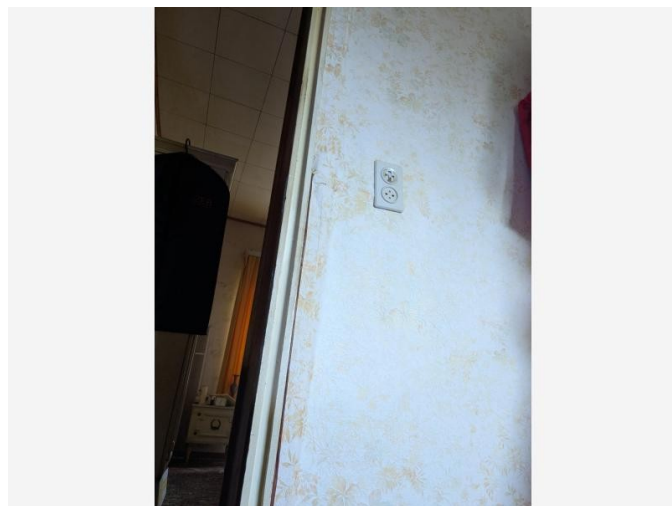
## Fiche 19: Pleisterwerk binnenwanden

Geen asbest

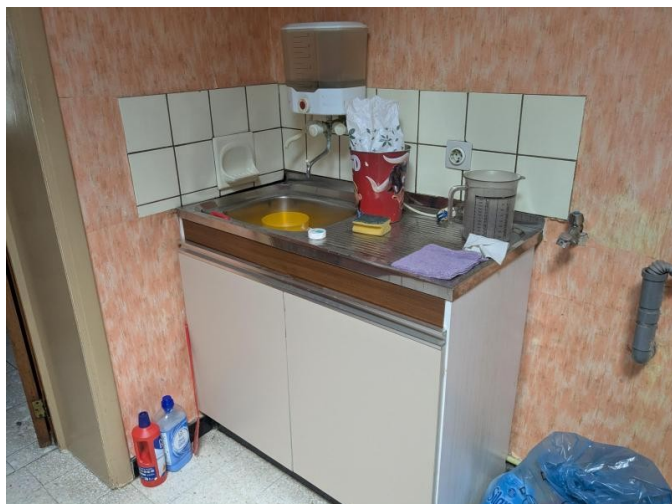
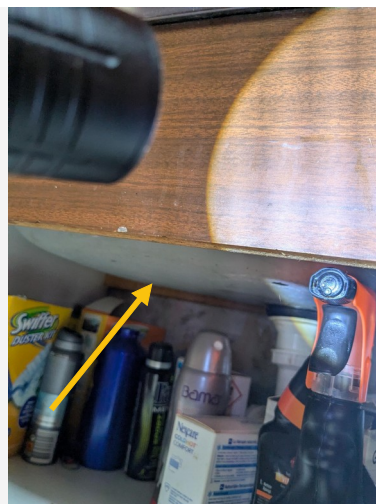
## Fiche 20: Coating gootsteen keuken

Geen asbest

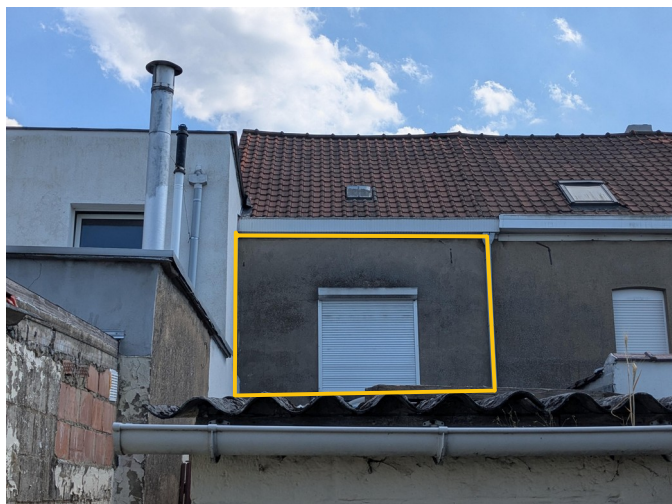
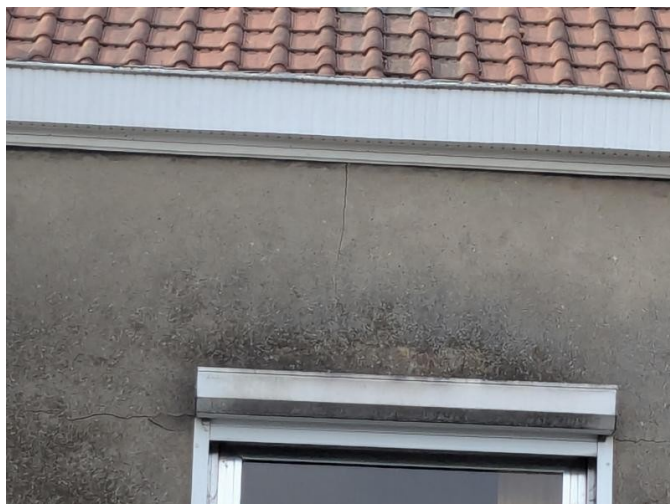
## Fiche 21: Cementen smeerlaag buiten achtergevel +1+2

Geen asbest

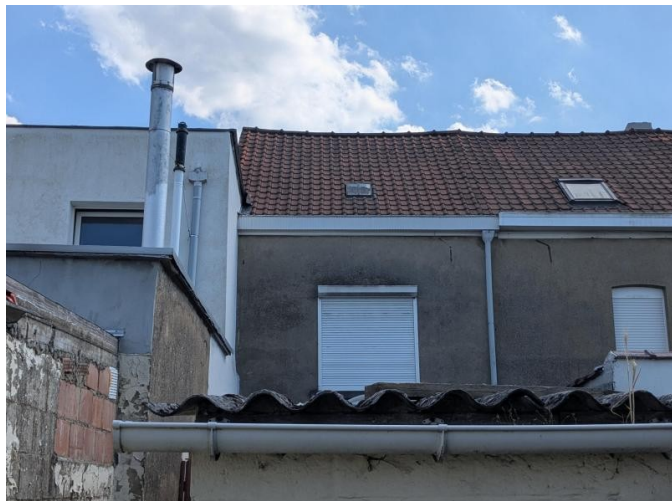
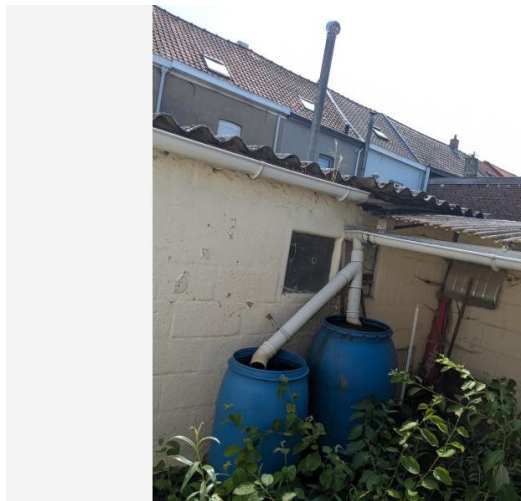
## Fiche 23: Opvang regenwater van dak met golfplaten van berging in 2 pvc bidons

Afdruipzone/afvloeizone

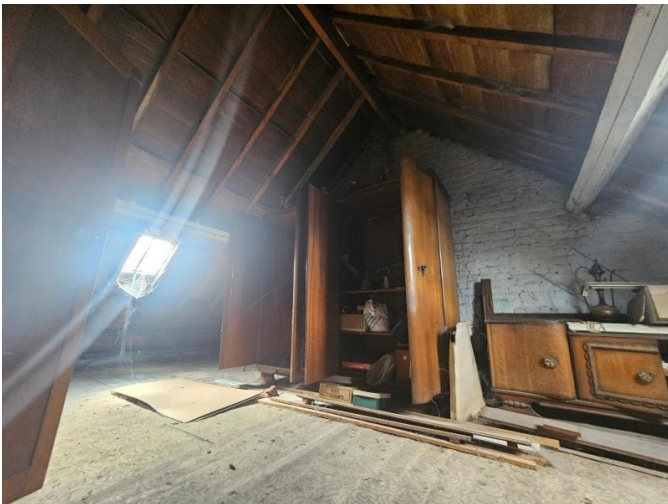
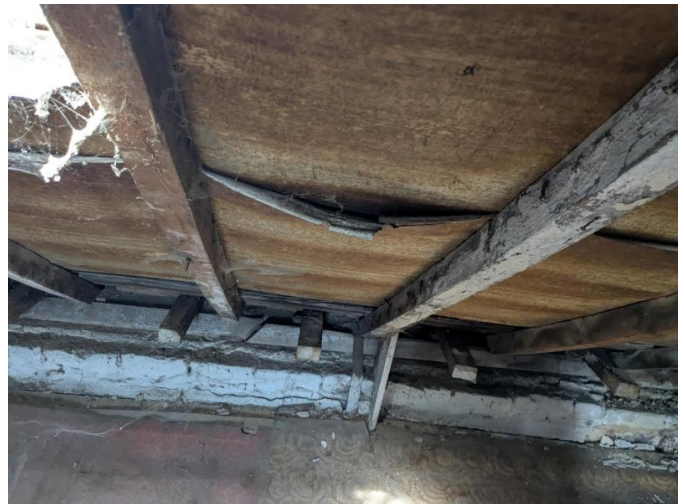
## Fiche 26: Geen asbestverdacht onderdak aangetroffen

| Beschrijving | Notitie | Terug te vinden op plannen |
|---|---|---|
| Fiche 26: Geen asbestverdacht onderdak aangetroffen | Het onderdak is niet asbest verdacht. | Plan 1.5: luchtfoto woning |
