# Asbestinventarisatetest

Brusselbaan 477, 1600 Sint-Pieters-Leeuw

Attestnummer : 20260513-000442.000

**Asbestveilig** (maar niet asbestvrij)

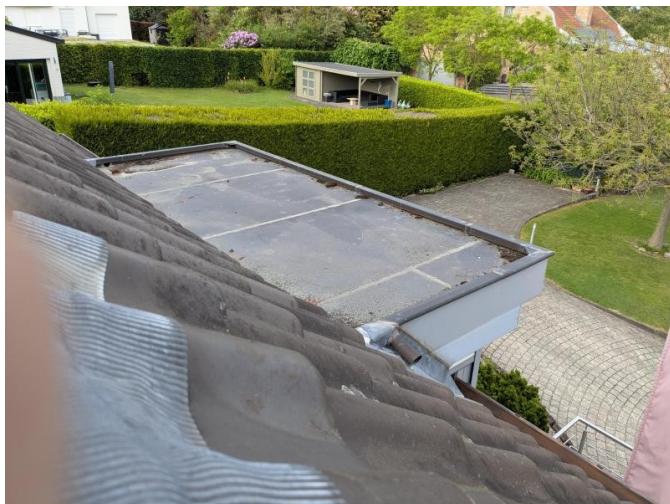
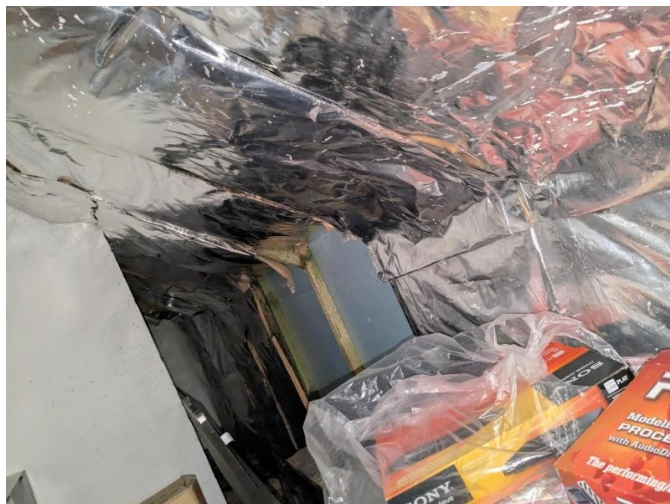
Het asbestmateriaal valt onder de mijlpaal van 2040.

| Eindbeoordeling materiaalrisico | Laag materiaalrisico en/of verlaagde kans op vezelvrijgave |

| Gebondenheid | Categorie 1: hechtgebonden in oorsprong |
| Asbestsoort (vezeltype) | Alleen chrysotiel aanwezig |
| Asbestconcentratie | Laag (< 50%) |
| Toestand van het materiaal | Licht beschadigd, licht verweerd. Intacte calciumsilicaatplaat of materiaal met categorie 3-gebondenheid |

| # | Type | Referentie | Resultaat |
|---|---|---|---|
| 1.1 | Puntmonster | 9391822 | Chrysotiel |

| Beschrijving | Onderdak type Menuiserite |
| Asbestmateriaal | Plaat, paneel, tablet - Type Menuiserite |

Zorgvuldig beheren

- Zorg voor een veilig beheer. Vermijd het beschadigen van het asbestmateriaal. Controleer de toestand jaarlijks op wijzigingen.

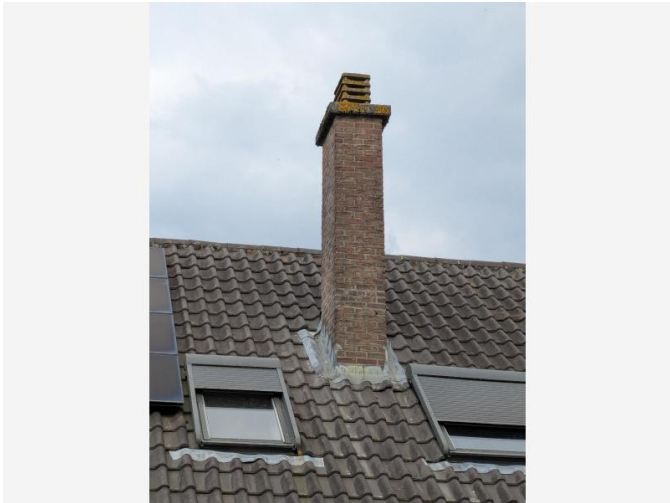
*Situeringsfoto*

**Reden:** Het te onderzoeken materiaal situeert zich hoger dan 3,50 m te rekenen vanaf een veilige ondergrond

**Uitleg van de asbestdeskundige:** De binnenkant van de schouw is niet waarneembaar. De schouw bevat binnenin mogelijk een asbestcement rookgaskanaal. Laat dit onderzoeken bij eventuele werken.

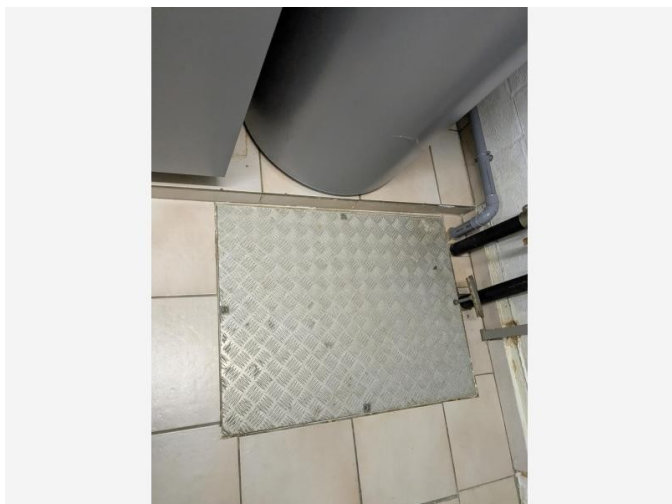
*Situeringsfoto*

**Reden:** Deksel kan niet geopend worden

**Uitleg van de asbestdeskundige:** Sommige putdeksels kunnen niet (op een eenvoudige) manier geopend worden. Er bevinden zich mogelijk asbesthoudende buizen in de controleput. Bij werken, laat dit onderzoeken.

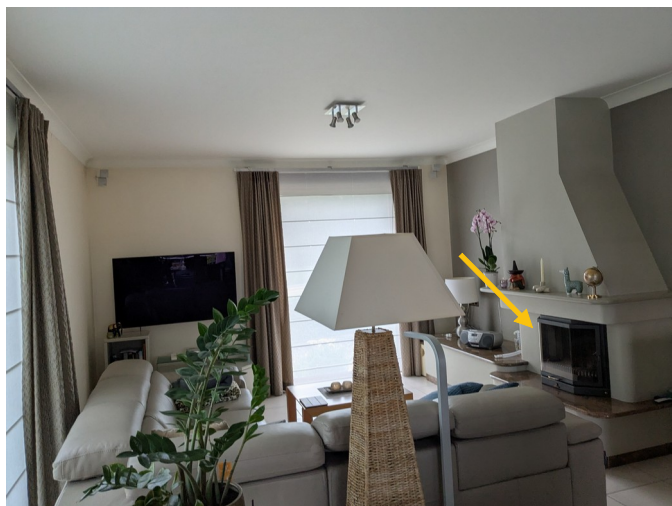
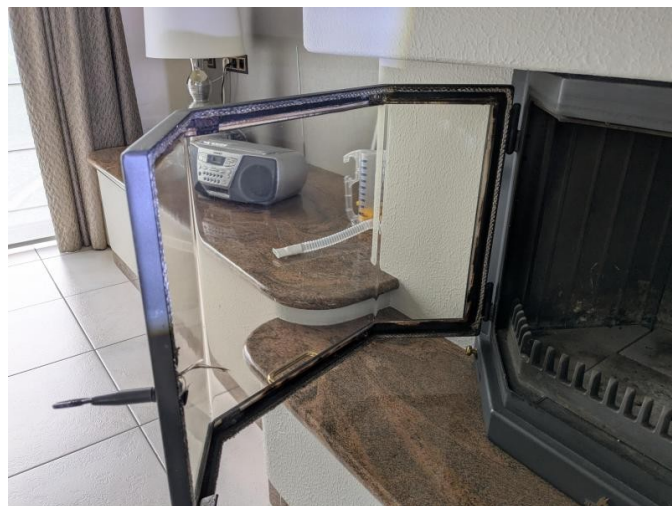
Niet-asbestverdachte koord in de kachel.

| Basis voor advies | De asbestdeskundige beoordeelt het materiaal als niet-asbestverdacht. |

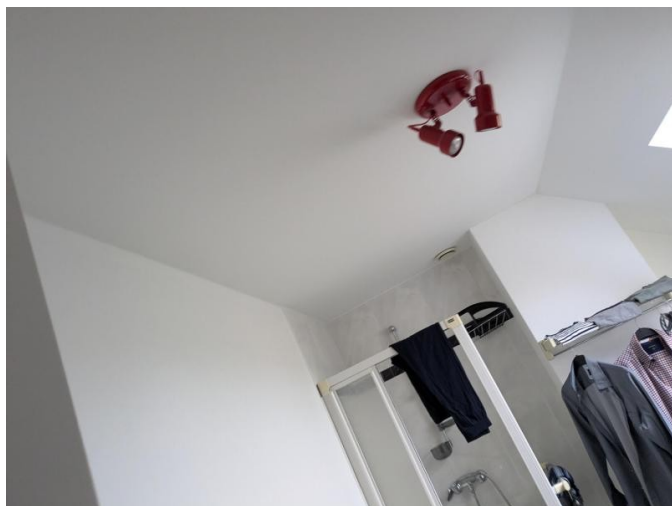
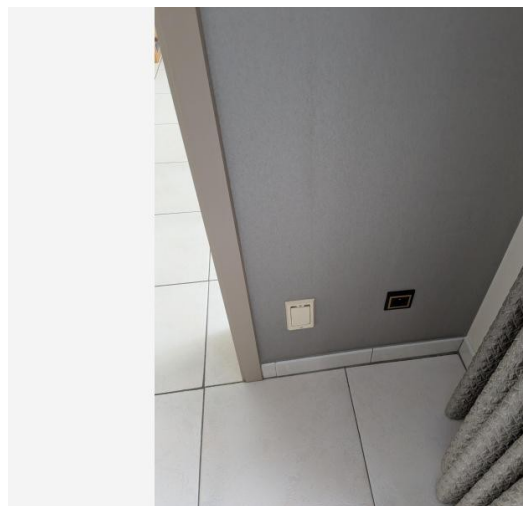
## Fiche 5: Pleisterwerk binnenwanden

Geen asbest

| # | Type | Referentie | Resultaat |
|---|---|---|---|
| 5.1 | Mengmonster | 9391820 | Geen asbest |

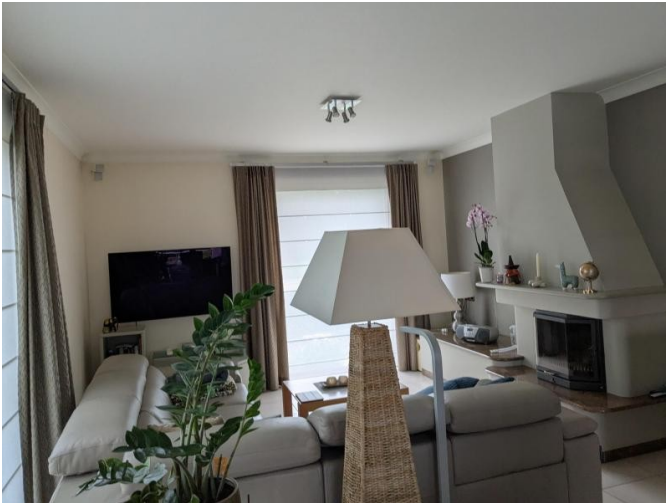
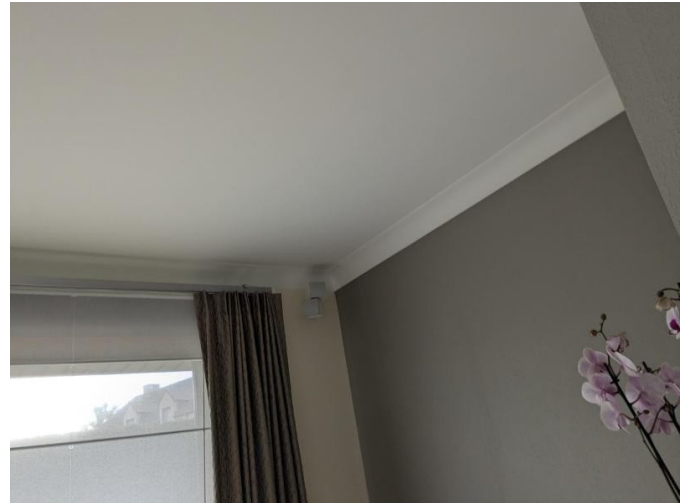
## Fiche 6: Pleisterwerk plafonds

Geen asbest

| # | Type | Referentie | Resultaat |
|---|---|---|---|
| 6.1 | Mengmonster | 9391821 | Geen asbest |

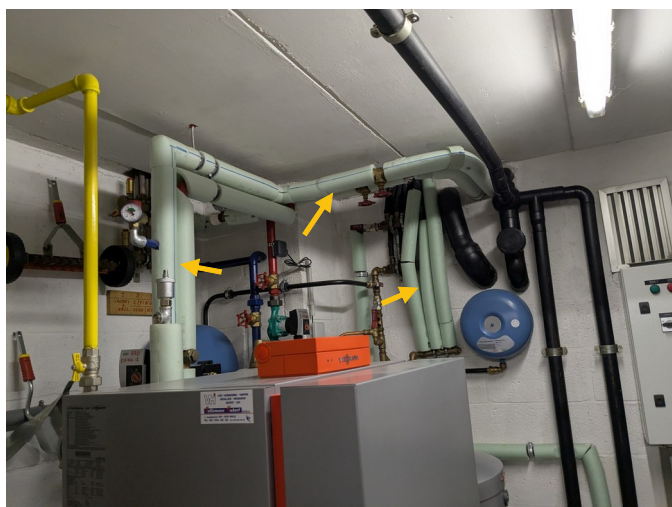
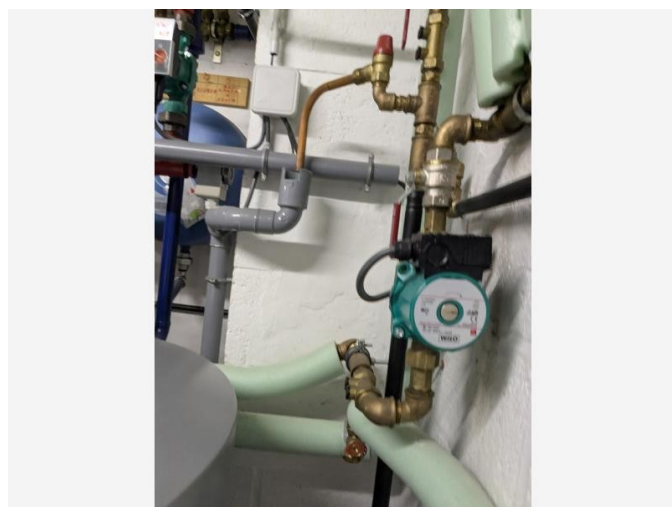
### Fiche 7: Leidingisolatie (niet verdacht)

| Beschrijving | Notitie | Terug te vinden op plannen |
|---|---|---|
| Fiche 7: Leidingisolatie (niet verdacht) | De leidingisolatie is niet-asbestverdacht. | Plan 1.4: kelderplan |

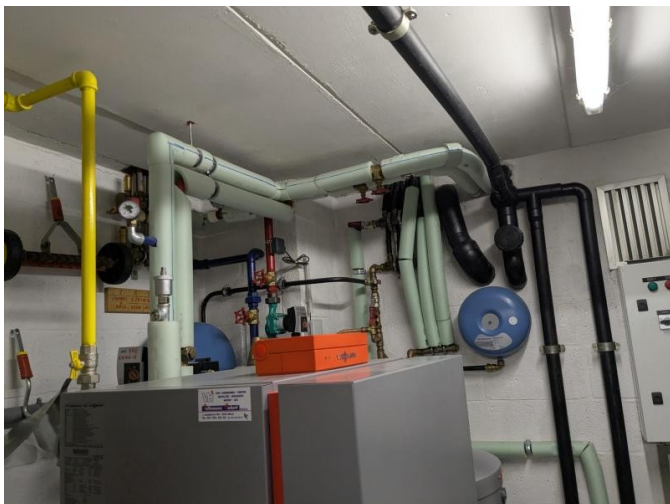
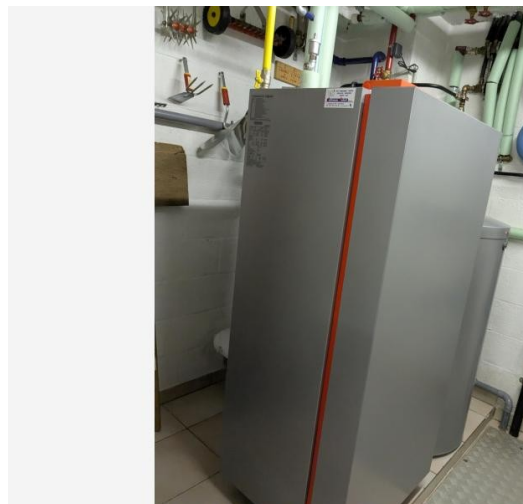
## Fiche 8: CV-ketel uit 2015 (niet verdacht)

| Beschrijving | Notitie | Terug te vinden op plannen |
|---|---|---|
| Fiche 8: CV-ketel uit 2015 (niet verdacht) | De CV-ketel (dichtingen, isolerend materiaal) is niet asbestverdacht. | Plan 1.4: kelderplan |

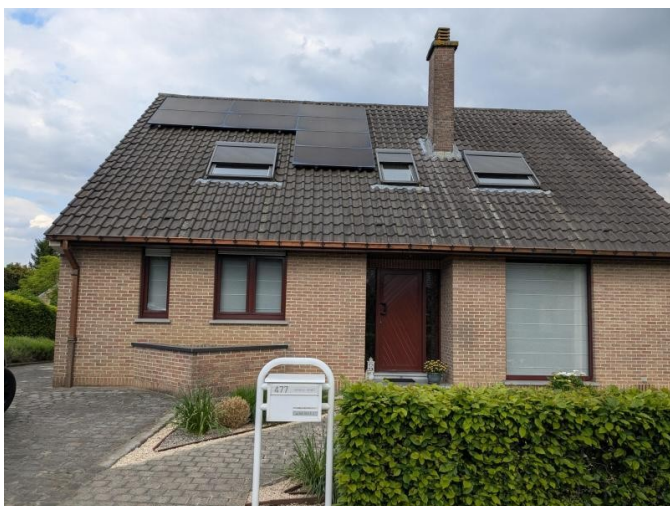
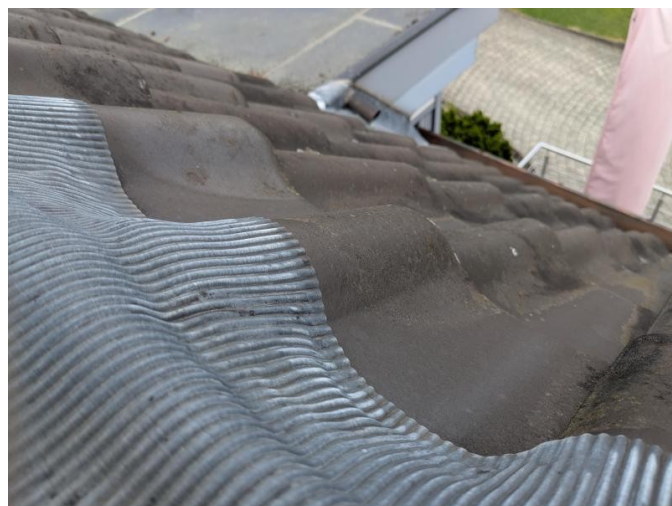
## Fiche 9: Dakbedekking bestaande uit pannen (niet verdacht)

| Beschrijving | Notitie | Terug te vinden op plannen |
|---|---|---|
| Fiche 9: Dakbedekking bestaande uit pannen (niet verdacht) | De dakbedekking is niet-asbestverdacht. | Plan 1.1: luchtfoto woning |

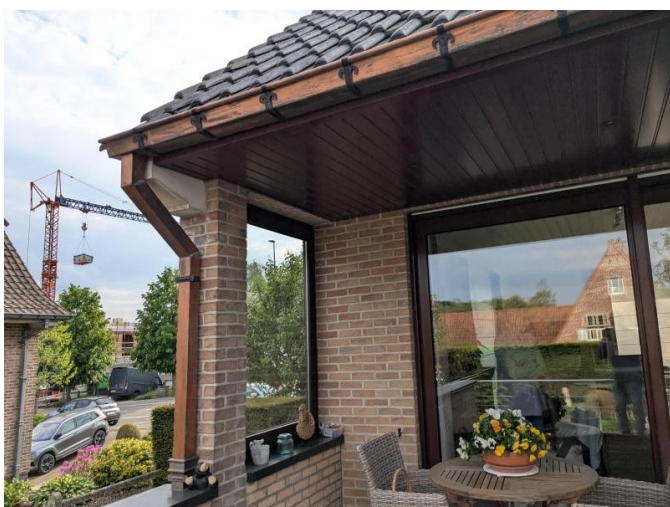
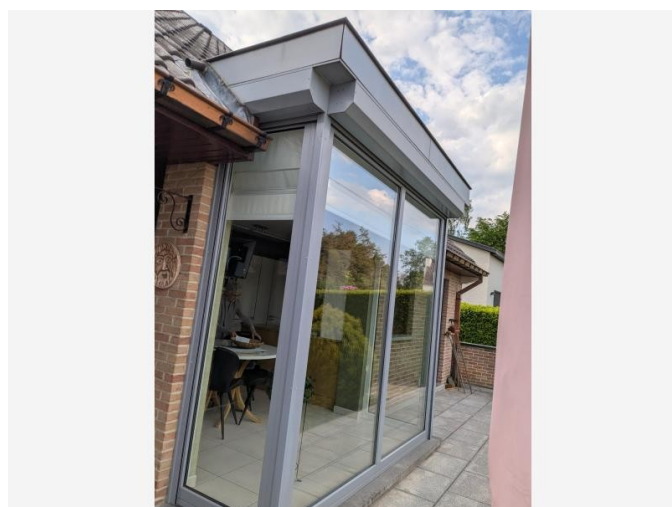
## Fiche 10: Kit aan de ramen

| Beschrijving | Notitie | Terug te vinden op plannen |
|---|---|---|
| Fiche 10: Kit aan de ramen | De kit aan de ramen is niet asbestverdacht. Alle ramen werden gecontroleerd. | Plan 1.8: plan gelijkvloers |
