# Asbestinventarisatetest

Kasteelstraat 38, 1600 Sint-Pieters-Leeuw

Attestnummer : 20260812-000372.000

Uitgegeven op : 12.08.2026

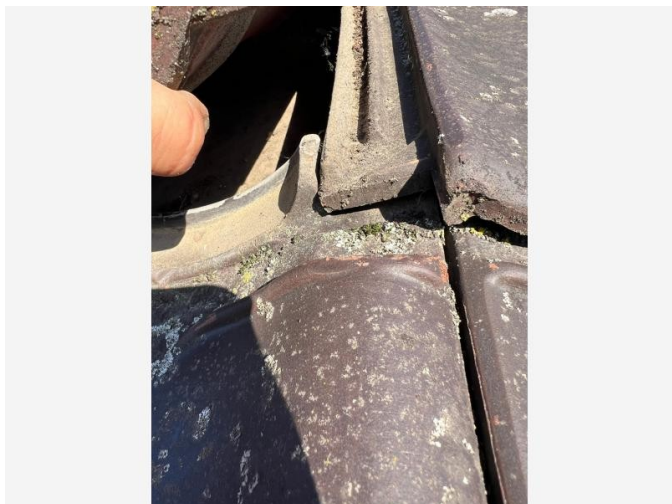
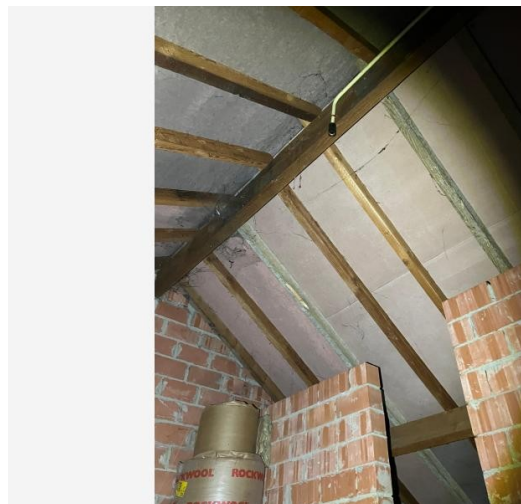
| Fiche 1: Onderdak woning..... | 19 |

| Eindbeoordeling materiaalarisico | Laag materiaalarisico en/of verlaagde kans op vezelvrijgave |

| Gebondenheid | Categorie 1: hechtgebonden in oorsprong |
| Asbestsoort (vezeltype) | Alleen chrysotiel aanwezig |
| Asbestconcentratie | Laag (< 50%) |
| Afschermingsgraad van het gehele materiaal | Geheel of deels vrij aan de binnenlucht, maar geen contact met binnenluchtstromen |
| Toestand van het materiaal | Licht beschadigd, licht verweerd. Intacte calciumsilicaatplaat of materiaal met categorie 3-gebondenheid |

| # | Type | Referentie | Resultaat |
|---|---|---|---|
| 1.1 | Puntmonster | 05 | Chrysotiel |

| Beschrijving | Onderdak woning |
| Asbestmateriaal | Plaat, paneel, tablet - Type Menuiserite |
| Hoeveelheid (oppervlakte - dikte - aantal) | <ul style="list-style-type: none"> <li>• 187,00 m<sup>2</sup> - 1,00 cm - 1 stuk</li> </ul> |
| Opmerking | <p>De hoeveelheid is een zo nauwkeurig mogelijke opmeting. Hieraan kunnen evenwel geen rechten worden ontleend.</p> <p>Na het optillen van een pan werd een asbestverdacht onderdak aangetroffen. Dit betekent niet dat er geen asbesthoudend onderdak aanwezig kan zijn op plaatsen die niet gecontroleerd werden. Bij werken, laat een eventueel aangetroffen onderdak controleren op aanwezigheid van asbest.</p> |

Het asbestmateriaal valt onder de mijlpaal van 2040.

Zorgvuldig beheren

- Zorg voor een veilig beheer. Vermijd het beschadigen van het asbestmateriaal. Controleer de toestand jaarlijks op wijzigingen.

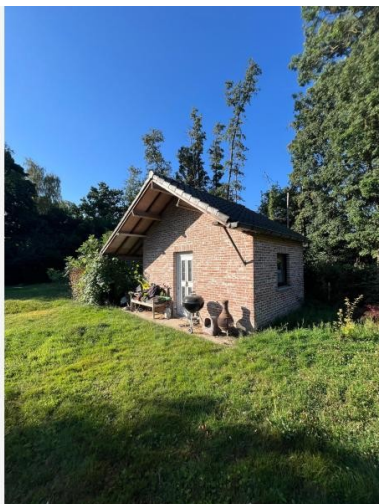
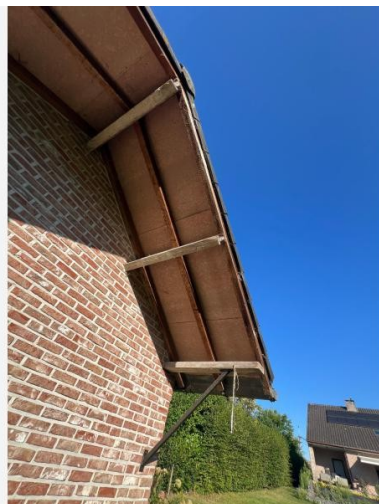
| Fiche 2: Onderdak tuinkamer..... | 23 |

| Eindbeoordeling materiaalarisico | Laag materiaalarisico en/of verlaagde kans op vezelvrijgave |

| Gebondenheid | Categorie 1: hechtgebonden in oorsprong |
| Asbestsoort (vezeltype) | Alleen chrysotiel aanwezig |
| Asbestconcentratie | Laag (< 50%) |
| Afschermingsgraad van het gehele materiaal | Geheel of deels vrij aan de buitenlucht, maar geen contact met binnenlucht |
| Toestand van het materiaal | Licht beschadigd, licht verweerd. Intacte calciumsilicaatplaat of materiaal met categorie 3-gebondenheid |

| # | Type | Referentie | Resultaat |
|---|---|---|---|
| 2.1 | Puntmonster | 04 | Chrysotiel |

| Beschrijving | Onderdak tuinkamer |
| Asbestmateriaal | Plaat, paneel, tablet - Type Menuiserite |
| Hoeveelheid (oppervlakte - dikte - aantal) | <ul style="list-style-type: none"><li>• 15,00 m<sup>2</sup> - 1,00 cm - 1 stuk</li></ul> |

Het asbestmateriaal valt onder de mijlpaal van 2040.

Zorgvuldig beheren

- Zorg voor een veilig beheer. Vermijd het beschadigen van het asbestmateriaal. Controleer de toestand jaarlijks op wijzigingen.

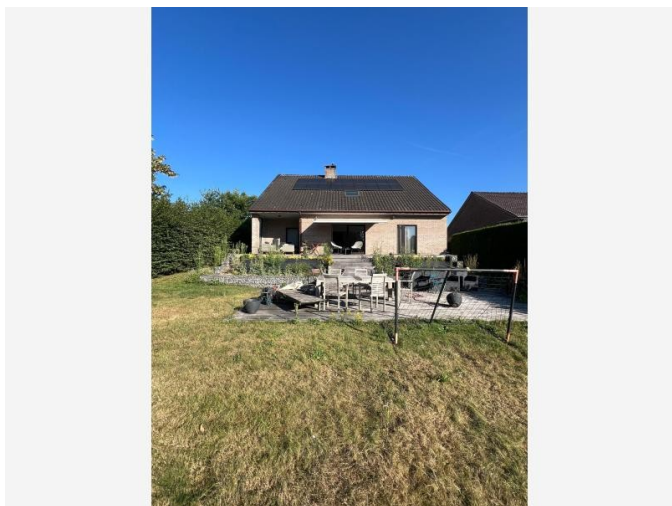
| Fiche 3: Schouw..... | 28 |

**Reden:** Het te onderzoeken materiaal situeert zich hoger dan 3,50 m te rekenen vanaf een veilige ondergrond

**Uitleg van de asbestdeskundige:** De binnenkant van de schouw is niet waarneembaar. De schouw bevat binnenin mogelijk een asbestcement rookgaskanaal. Laat dit onderzoeken bij eventuele werken.

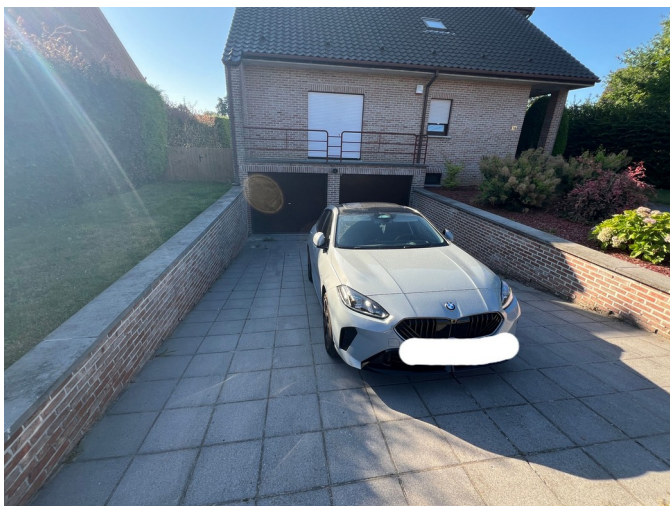
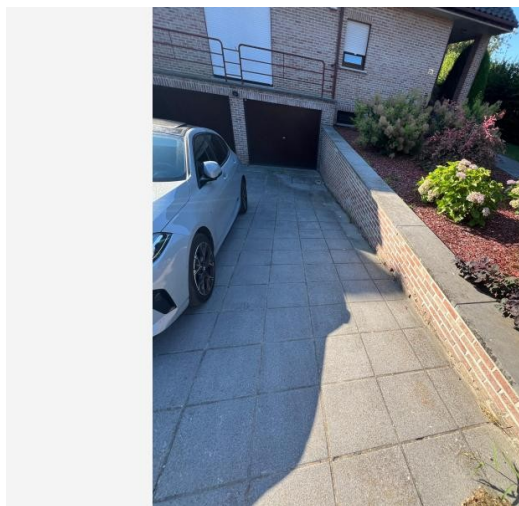
## Fiche 4: Ingezonken garagetoegang

Geen waarneembare asbestverdachte materialen aangetroffen.

| Basis voor advies | De asbestdeskundige beoordeelt het materiaal als niet-asbestverdacht. |

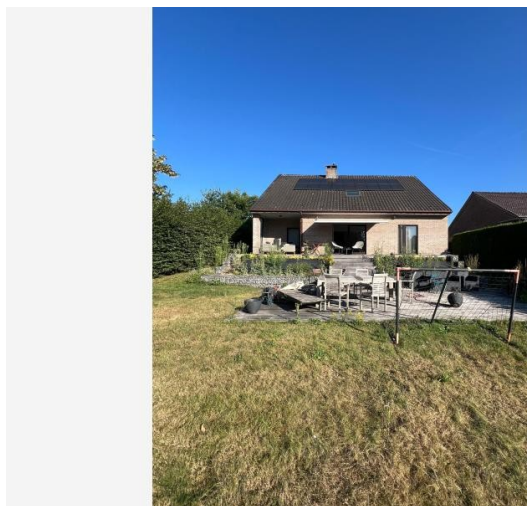
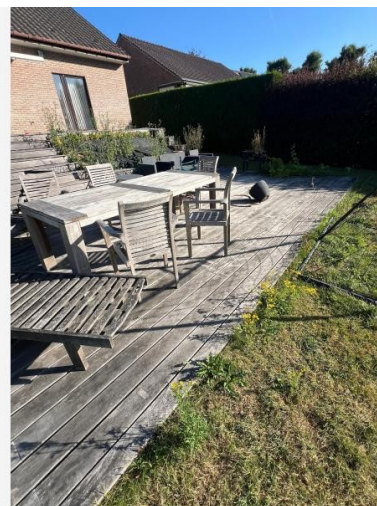
| Fiche 5: Terras..... | 31 |

Geen waarneembare asbestverdachte materialen aangetroffen.

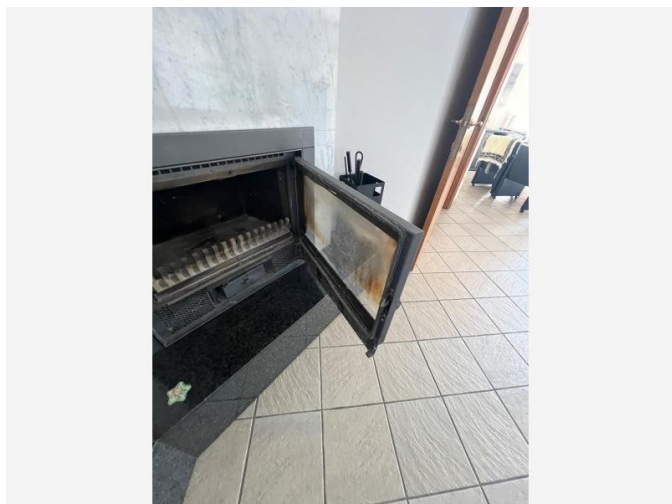
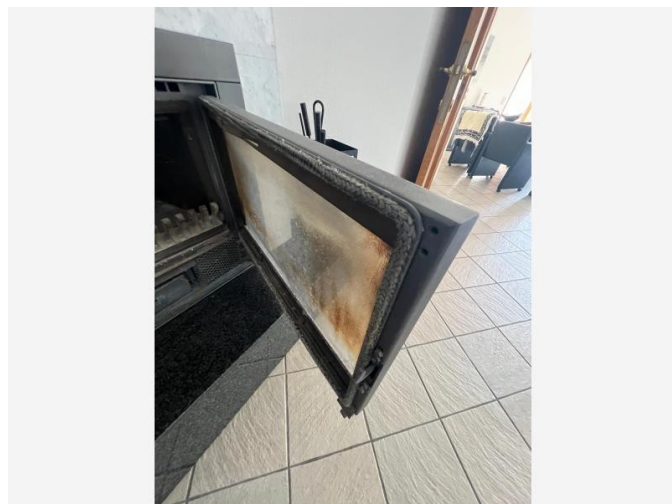
| Fiche 6: Kachelkoord..... | 32 |

Niet-asbestverdachte koord in de kachel.

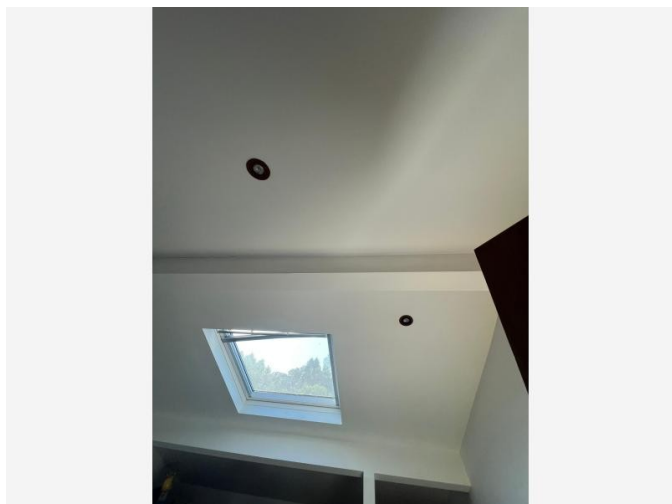
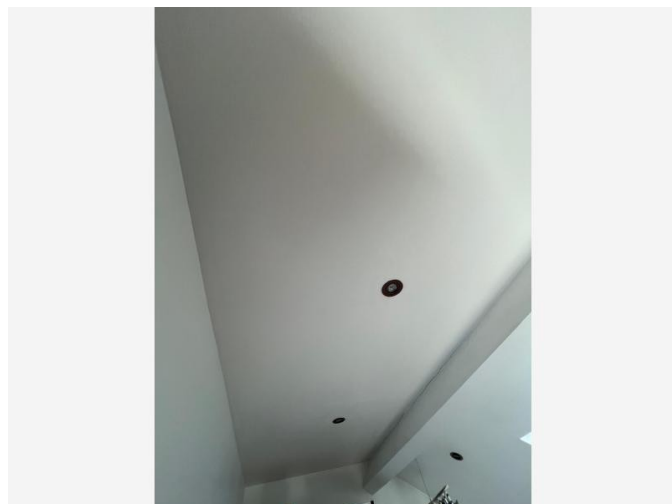
| Fiche 7: Plafonds bestaande uit voorzetpanelen..... | 33 |

De plafonds werden afgewerkt met niet-asbestverdachte voorzetpanelen die inspectie van de bedekte structuur (opbouw, pleisterwerk) verhinderen.

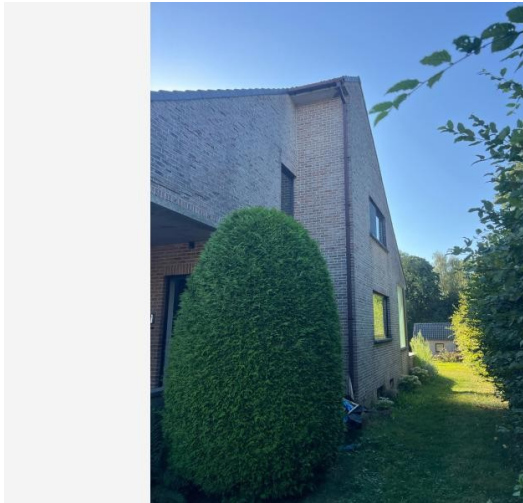
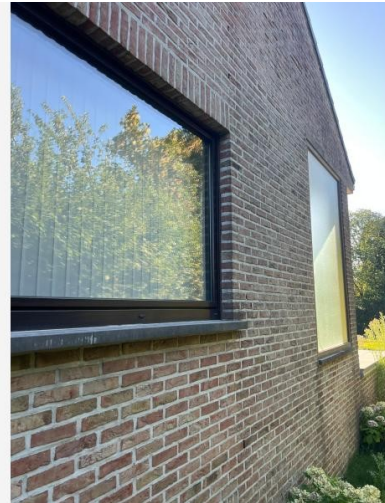
## Fiche 8: Mastiek tussen kader en gevel

Geen asbest
