# Asbestinventarisatetest

Brouwerijstraat 11, 1500 Halle

Attestnummer : 20260821-000339.000

Uitgegeven op : 21.08.2026

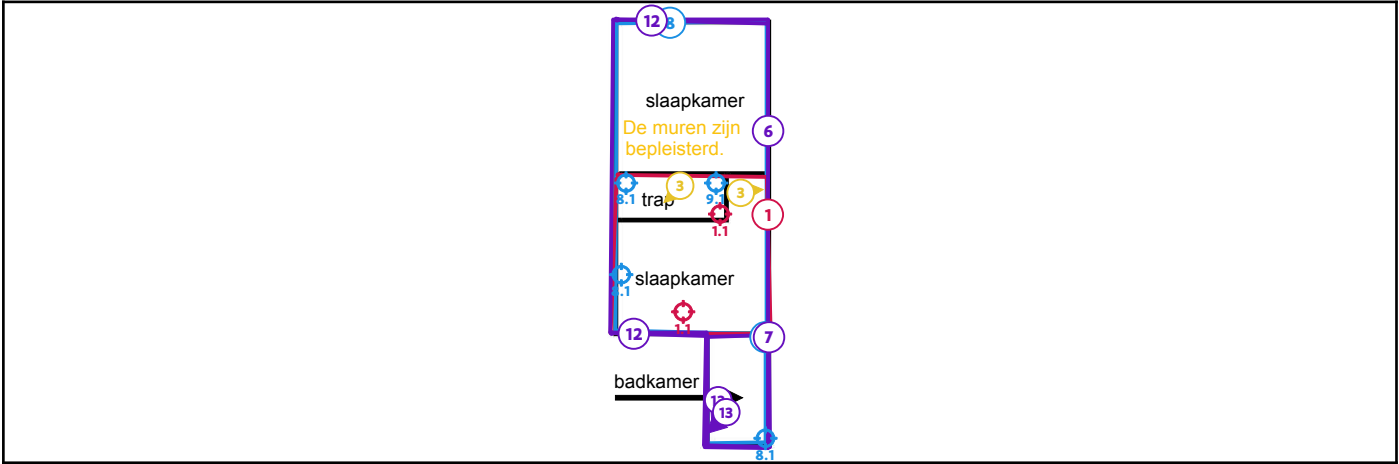
# Plan 1.3: plan eerste verdieping

| Beschrijving | Type | Actie |
|---|---|---|
| 1. vloerzeil trap van +0 naar +1 en eerste verdieping | Asbestmateriaal | Dringend verwijderen |

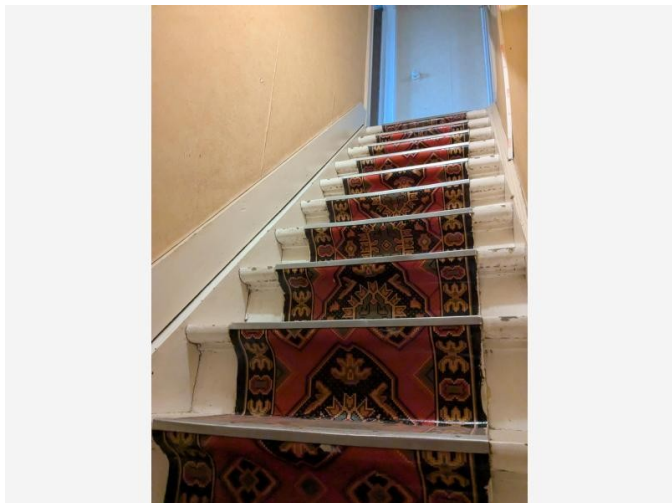
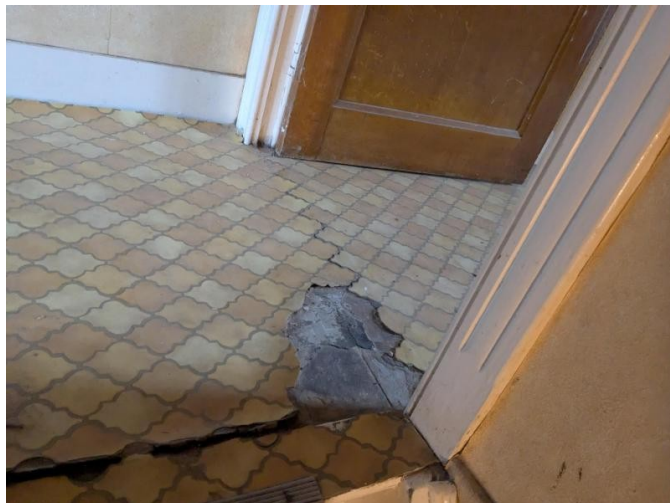
# Fiche 1: vloerzeil trap van +0 naar +1 en eerste verdieping

Het asbestmateriaal valt onder de mijlpaal van 2034.

**Dringend verwijderen**

| Eindbeoordeling materiaalrisico | Hoog materiaalrisico en/of hoge kans op vezelvrijgave |

| Gebondenheid | Categorie 2: niet-hechtgebonden met matrix |
| Asbestsoort (vezeltype) | Alleen chrysotiel aanwezig |
| Asbestconcentratie | Hoog ( $\geq 50\%$ ) |
| Toestand van het materiaal | Matig beschadigd, matig verweerd |

| # | Type | Referentie | Resultaat |
|---|---|---|---|
| 1.1 | Mengmonster | 9563294 | Chrysotiel |

- Sluit de ruimte luchtdicht af en vermijd het betreden van de ruimte.
- Verwijder dit asbestmateriaal zo snel mogelijk. Volg de toestand goed op.

- Hermetische zone (erkend asbestverwijderaar)  
Deze toepassing kan enkel door een erkende asbestverwijderaar via de methodiek van hermetische zone verwijderd worden omdat verwijdering via de methodiek van eenvoudige handelingen en/of couveusezakmethode niet mogelijk is; en er automatisch een verhoogd risico op vrijgave van asbestvezels (max. concentratie 0,01 vezels/cm - CODEX Art. VI.3-54) ontstaat. (Bron: CODEX - Art. VI.3-61.- par 1.)

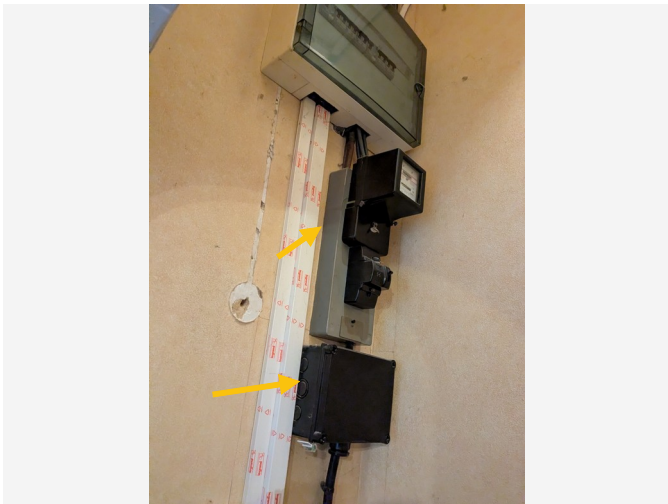
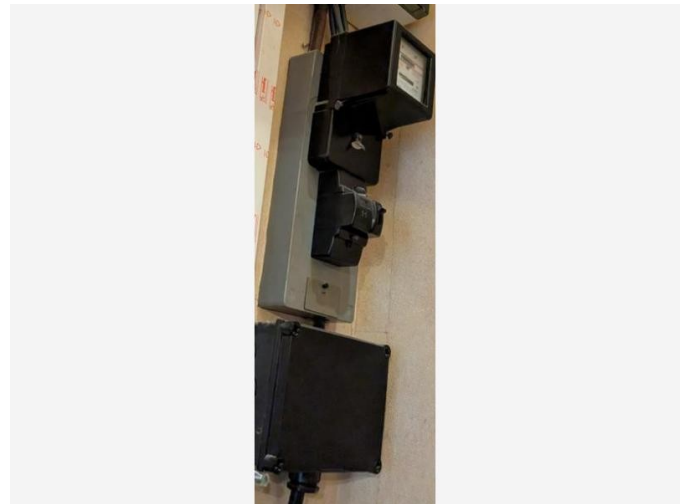
Het asbestmateriaal valt onder de mijlpaal van 2040.

Zorgvuldig beheren

| Eindbeoordeling materiaalarisico | Laag materiaalarisico en/of verlaagde kans op vezelvrijgave |

| Asbestsoort (vezeltype) | Crocidoliet aanwezig |
| Toestand van het materiaal | Onbeschadigd, niet verweerd |

| Identificatiemethode | <p>De asbestdeskundige beoordeelt het materiaal als asbestverdacht en dus asbesthoudend, en dit zonder monstername.</p> <p>Motivatie: De monstername brengt andere schade aan dan schade die inherent is aan de monstername.</p> |

- Zorg voor een veilig beheer. Vermijd het beschadigen van het asbestmateriaal. Controleer de toestand jaarlijks op wijzigingen.
- Voer bijkomende staalname(s) uit.

- Eenvoudige handelingen: mag via doe-het-zelf of door werknemer(s) met opleidingsattest eenvoudige handelingen  
Deze toepassing kan door een aannemer die over een opleidingsattest eenvoudige handelingen beschikt of door een particulier (doe-het-zelf), verwijderd worden indien er geen verhoogd risico op vrijgave van asbestvezels (max. concentratie 0,01 vezels/cm<sup>3</sup> - CODEX Art. VI.3-54) ontstaat en de toepassing voorafgaand wordt gefixeerd/bevochtigd; de individuele elementen zonder machinale werktuigen (boormachine, slijpschijf, hogedrukreiniger,...) en zonder breken of gooien een voor een losgemaakt worden; en ten slotte dubbel en luchtdicht verpakt weggevoerd worden naar een erkend afvalpunt (recyclagepark).

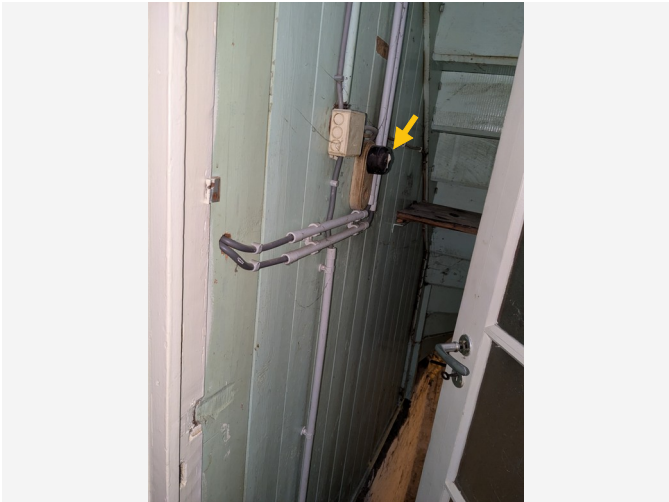
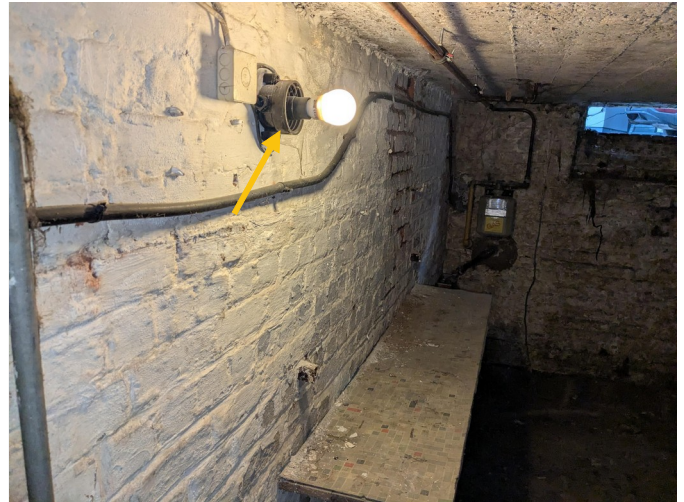
## Fiche 3: Bakeliet schakelaars/stopcontacten/lampsokkels

Het asbestmateriaal valt onder de mijlpaal van 2040.

Zorgvuldig beheren

| Eindbeoordeling materiaalrisico | Laag materiaalrisico en/of verlaagde kans op vezelvrijgave |

| Asbestsoort (vezeltype) | Crocidoliet aanwezig |
| Toestand van het materiaal | Onbeschadigd, niet verweerd |

- Zorg voor een veilig beheer. Vermijd het beschadigen van het asbestmateriaal. Controleer de toestand jaarlijks op wijzigingen.
- Voer bijkomende staalname(s) uit.

- Eenvoudige handelingen: mag via doe-het-zelf of door werknemer(s) met opleidingsattest eenvoudige handelingen  
Deze toepassing kan door een aannemer die over een opleidingsattest eenvoudige handelingen beschikt of door een particulier (doe-het-zelf), verwijderd worden indien er geen verhoogd risico op vrijgave van asbestvezels (max. concentratie 0,01 vezels/cm<sup>3</sup> - CODEX Art. VI.3-54) ontstaat en de toepassing voorafgaand wordt gefixeerd/bevochtigd; de individuele elementen zonder machinale werktuigen (boormachine, slijpschijf, hogedrukreiniger,...) en zonder breken of gooien een voor een losgemaakt worden; en ten slotte dubbel en luchtdicht verpakt weggevoerd worden naar een erkend afvalpunt (recyclagepark).

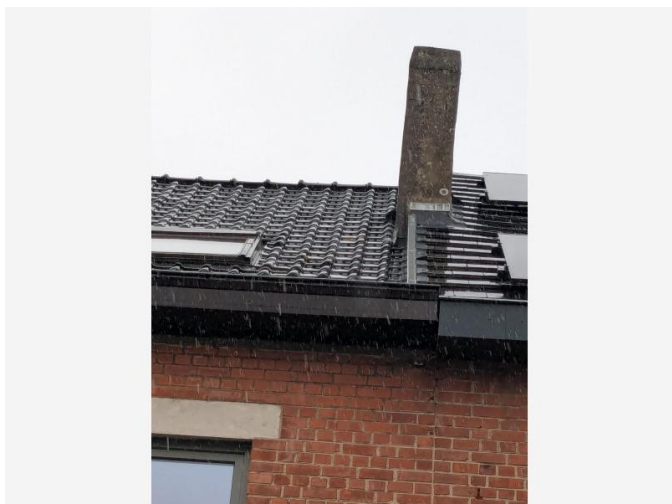
**Reden:** Het te onderzoeken materiaal situeert zich hoger dan 3,50 m te rekenen vanaf een veilige ondergrond

**Uitleg van de asbestdeskundige:** De binnenkant van de schouw is niet waarneembaar. De schouw bevat binnenin mogelijk een asbestcement rookgaskanaal. Laat dit onderzoeken bij eventuele werken.

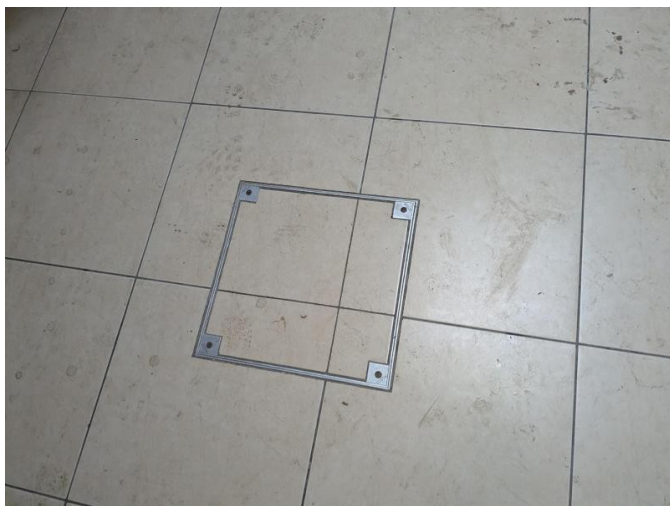
**Reden:** Deksel kan niet geopend worden

**Uitleg van de asbestdeskundige:** Sommige putdeksels kunnen niet (op een eenvoudige) manier geopend worden. Er bevinden zich mogelijk asbesthoudende buizen in de controleput. Bij werken, laat dit onderzoeken.

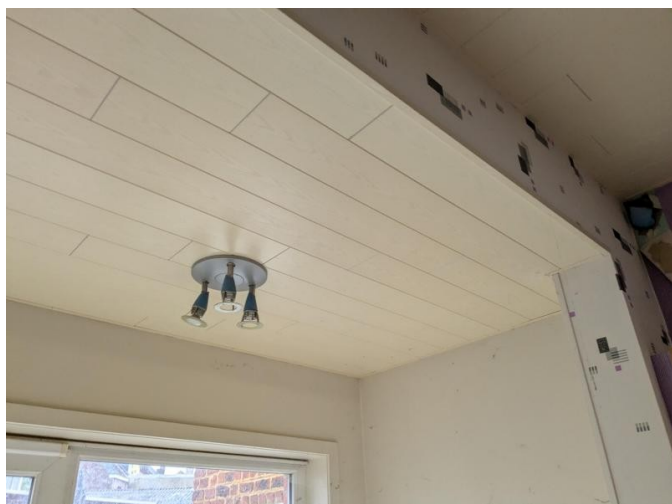
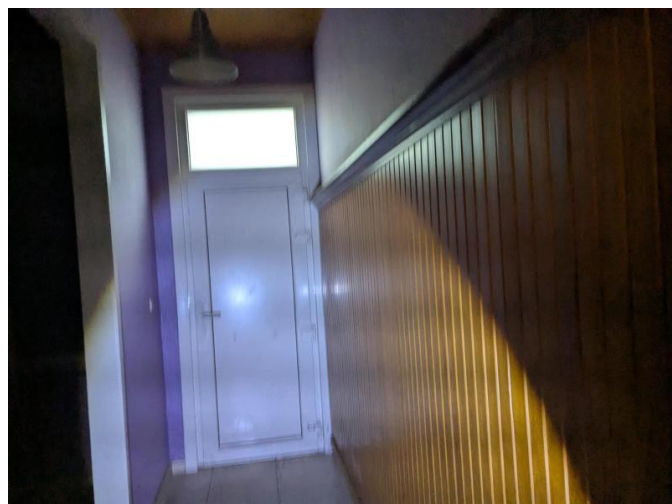
## Fiche 6: Pleisterwerk en dergelijke achter valse plafonds en muren

De plafonds en muren werden afgewerkt met niet-asbestverdachte voorzetpanelen die inspectie van de bedekte structuur (opbouw, pleisterwerk) verhinderen.

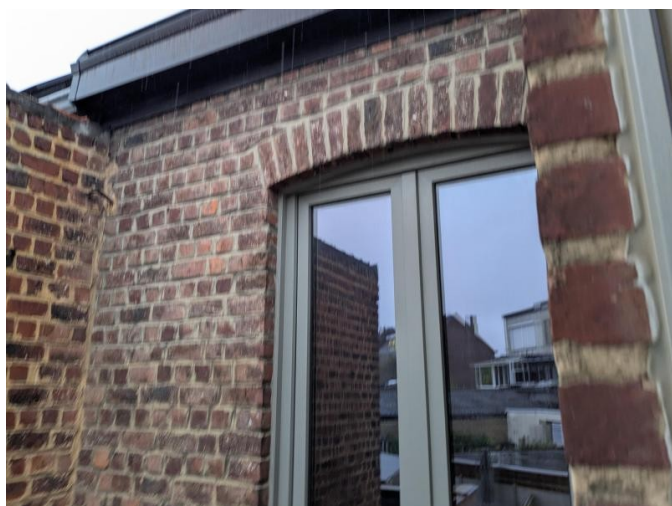
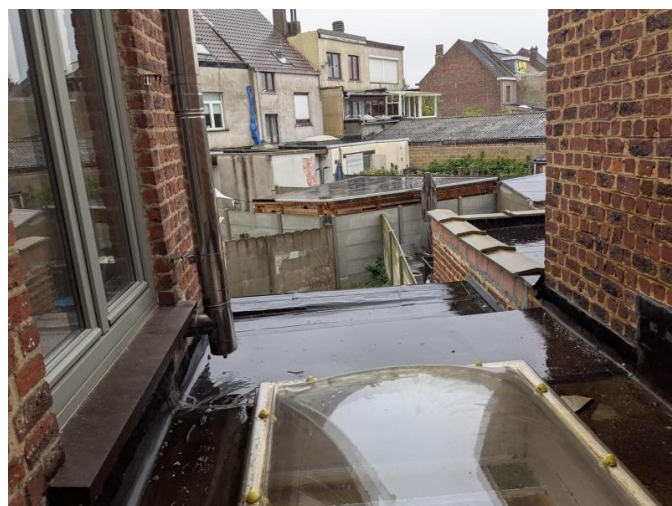
### Fiche 12: Kit aan de ramen

| Beschrijving | Notitie | Terug te vinden op plannen |
|---|---|---|
| Fiche 12: Kit aan de ramen | De kit aan de ramen is niet asbestverdacht. Alle ramen werden gecontroleerd. | Plan 1.2: plan gelijkvloers<br>Plan 1.3: plan eerste verdieping |

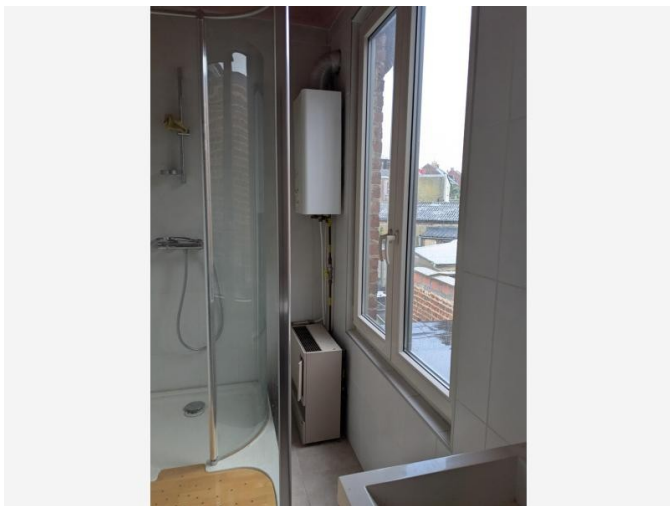
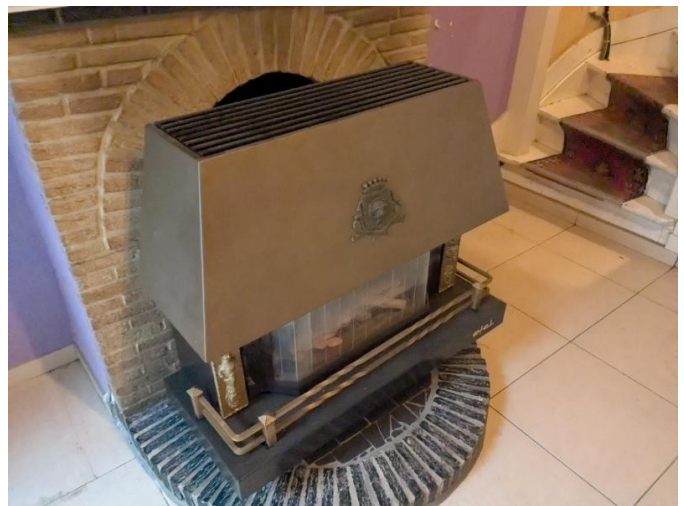
### Fiche 13: Oude gaskachels en gas geiser in badkamer

| Beschrijving | Notitie | Terug te vinden op plannen |
|---|---|---|
| Fiche 13: Oude gaskachels en gas geiser in badkamer | De gaskachels en geiser bevat mogelijk asbesthoudende pakkingen en/of elementen. Laat ze onderzoeken bij onderhoud of vervanging. | Plan 1.2: plan gelijkvloers<br>Plan 1.3: plan eerste verdieping |
