# Asbestinventarisatetest

Paul Gilsonlaan 1/., 1601 Sint-Pieters-Leeuw

Attestnummer : 20260301-000042.000

**Niet-asbestveilig**

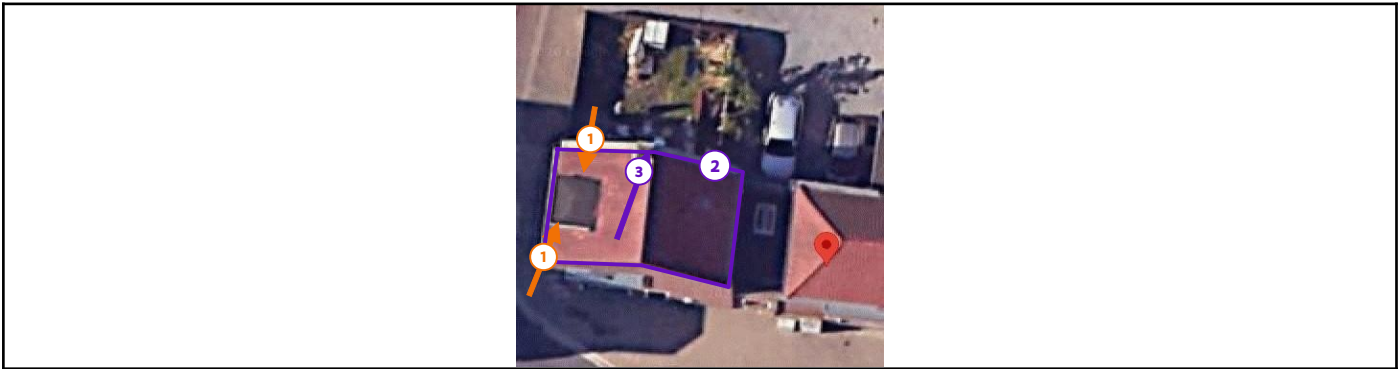
# Plan 1.15: luchtfoto dakplan

| Beschrijving | Type | Actie |
|---|---|---|
| 1. Gevels dakkapellen met leien | Asbestmateriaal | Verwijderen |
| 2. Onderdak (niet waarneembaar) | Beperking | - |
| 3. Schouw | Beperking | - |

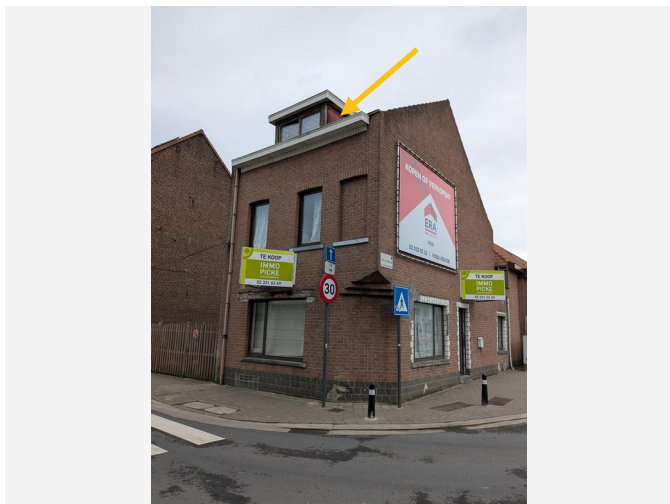
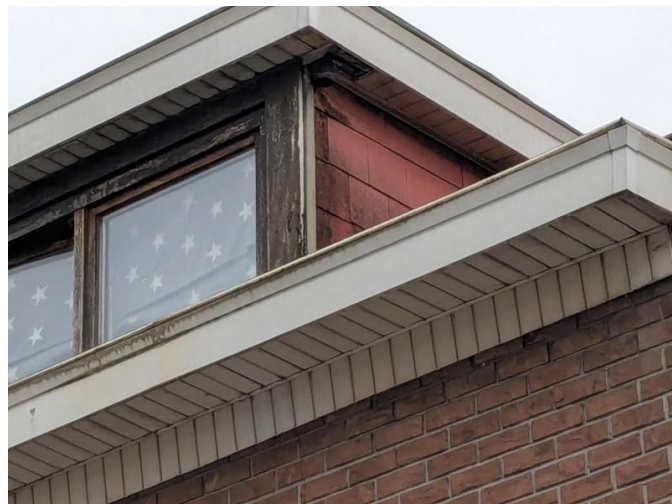
| Eindbeoordeling materiaalarisico | Verhoogd materiaalarisico en/of verhoogde kans op vezelvrijgave |

| Gebondenheid | Categorie 1: hechtgebonden in oorsprong |
| Asbestsoort (vezeltype) | Crocidoliet aanwezig |
| Asbestconcentratie | Laag (< 50%) |
| Afschermingsgraad van het gehele materiaal | Geheel of deels vrij aan de buitenlucht |
| Toestand van het materiaal | Matig beschadigd, matig verweerd |

| Beschrijving | Gevels dakkapellen met leien |
| Asbestmateriaal | Dak- en gevelbekleding - Lei, shingle |
| Hoeveelheid (oppervlakte - aantal) | • 5,00 m <sup>2</sup> - 1 stuk |

Het asbestmateriaal valt onder de mijlpaal van 2034.

- Verwijder dit asbestmateriaal zo snel mogelijk. Volg de toestand goed op.
- Hemelwater dat afspoelt van asbestcement daken of gevels kan asbestdeeltjes bevatten. Gebruik het enkel voor gesloten circuits (bv. spoelen toiletten). Reinig na het vervangen van het dak of de gevel de dakgoten en regenwaterput of -ton om asbesthoudend sediment of slib te verwijderen
- Voer bijkomende staalname(s) uit.

- Eenvoudige handelingen: mag via doe-het-zelf of door werknemer(s) met opleidingsattest eenvoudige handelingen  
Deze toepassing kan door een aannemer die over een opleidingsattest eenvoudige handelingen beschikt of door een particulier (doe-het-zelf), verwijderd worden indien er geen verhoogd risico op vrijgave van asbestvezels (max. concentratie 0,01 vezels/cm<sup>3</sup> - CODEX Art. VI.3-54) ontstaat en de toepassing voorafgaand wordt gefixeerd/bevochtigd; de individuele elementen zonder machinale werktuigen (boormachine, slijpschijf, hogedrukreiniger,...) en zonder breken of gooien een voor een losgemaakt worden; en ten slotte dubbel en luchtdicht verpakt weggevoerd worden naar een erkend afvalpunt (recyclagepark).

gepaste persoonlijke beschermingsmiddelen dragen: minimaal een FFP3-mondmasker (EN 149), wegwerpovertuig met kap (minimaal Cat III, type 5/6), wegwerphandschoenen en overschoenen of afspoelbaar schoeisel.

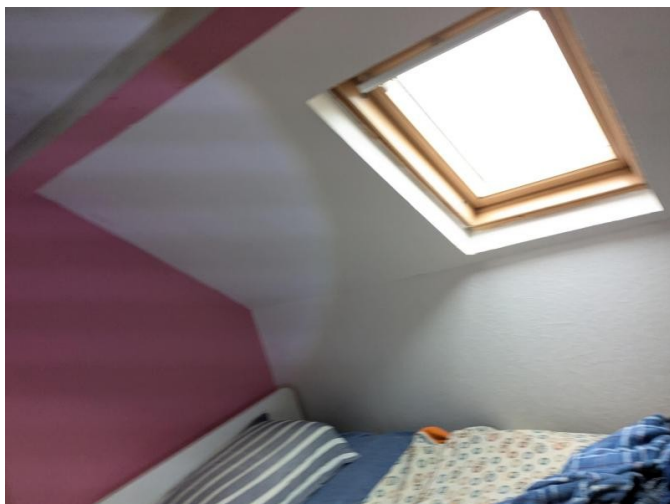
**Reden:** Niet waarneembaar

**Uitleg van de asbestdeskundige:** Het onderdak is niet waarneembaar. Op dit ogenblik kan hiervoor in de databank geen adviesfiche voor opgesteld worden.

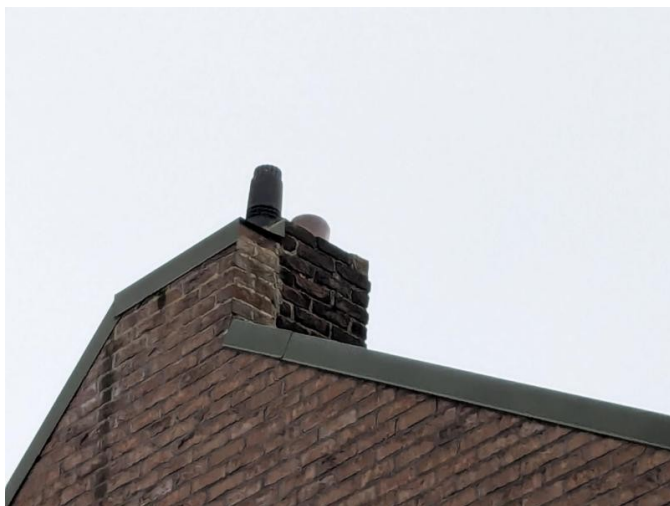
**Reden:** Het te onderzoeken materiaal situeert zich hoger dan 3,50 m te rekenen vanaf een veilige ondergrond

**Uitleg van de asbestdeskundige:** De schouw bevat binnenin mogelijk een asbestcement rookgaskanaal. Laat dit onderzoeken bij eventuele werken.

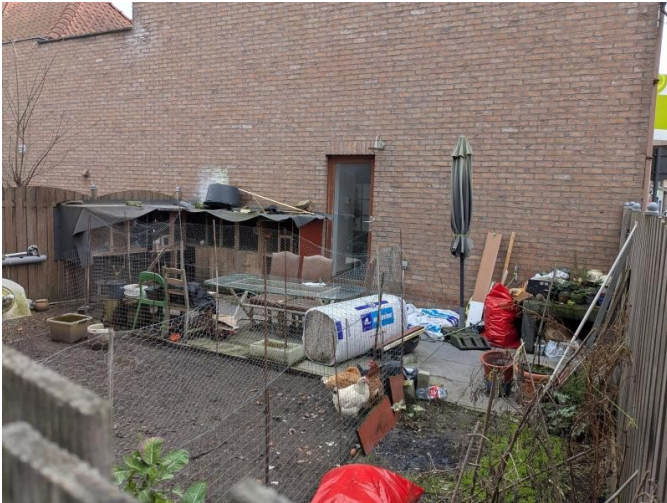
**Reden:** Deksels kunnen niet geopend worden

**Uitleg van de asbestdeskundige:** Sommige putdeksels kunnen niet (op een eenvoudige) manier geopend worden. Er bevinden zich mogelijk asbesthoudende buizen in de controleputten. Bij werken, laat dit onderzoeken.

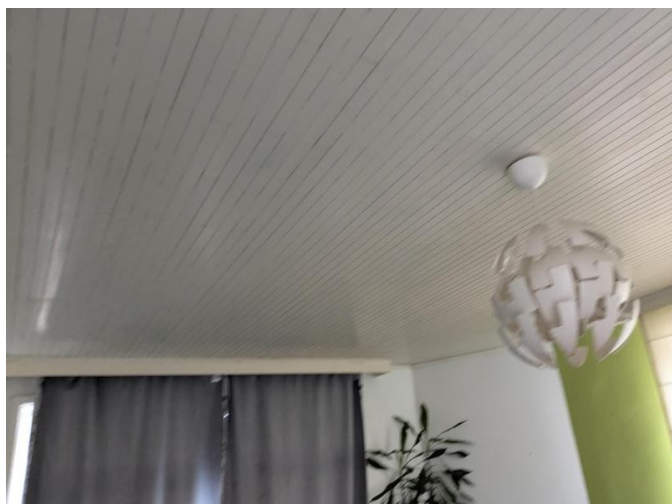
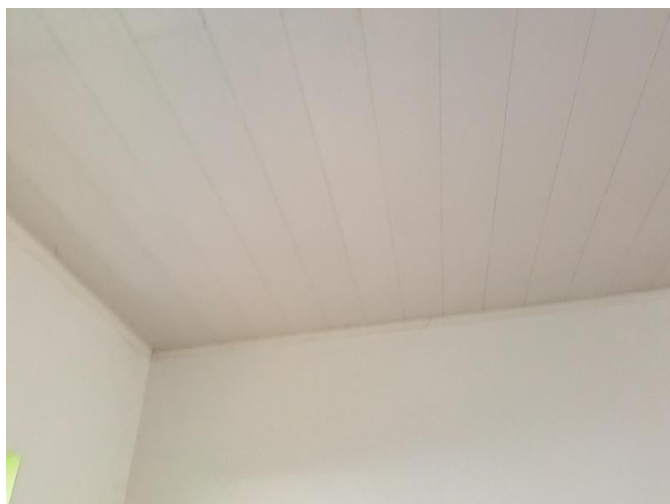
## Fiche 5: Pleisterwerk en dergelijke achter valse Plafonds en muren

De plafonds en muren werden afgewerkt met niet-asbestverdachte voorzetpanelen die inspectie van de bedekte structuur (opbouw, pleisterwerk) verhinderen.

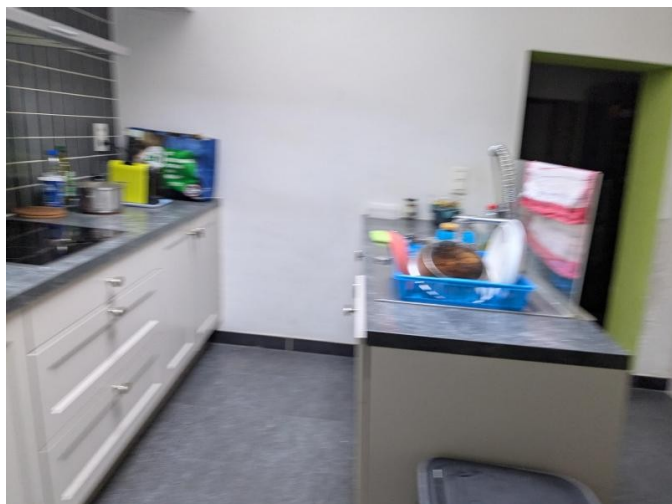
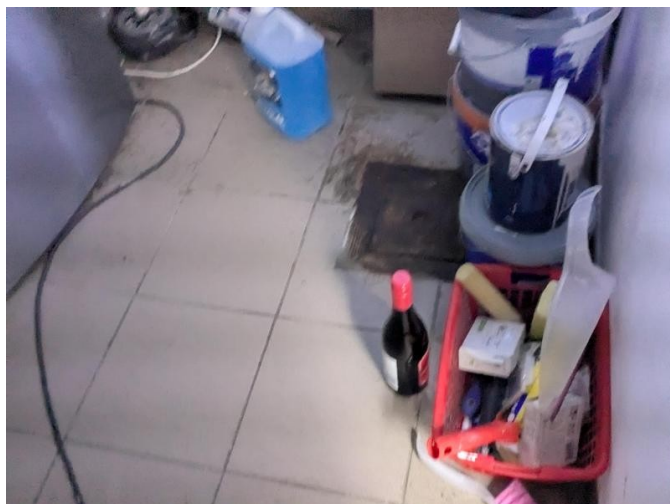
Binnenwanden en vloeren afgewerkt met een intacte laag faiencetegels zonder zichtbare beschadigingen. Inspectie van de onderliggende lijmlaag is niet mogelijk zonder uitbreiding naar een destructief onderzoek.

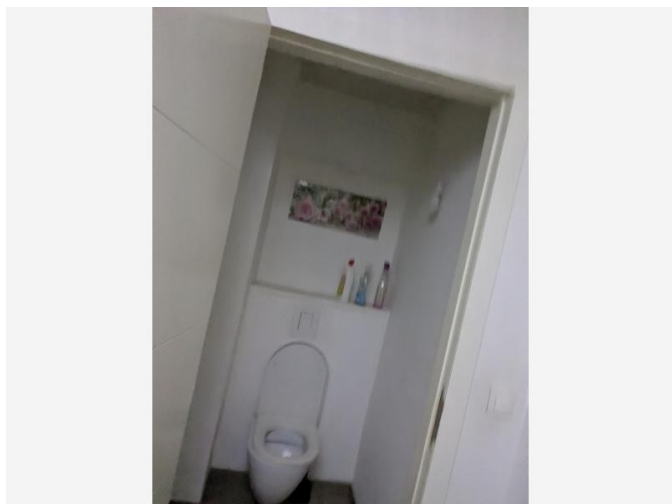
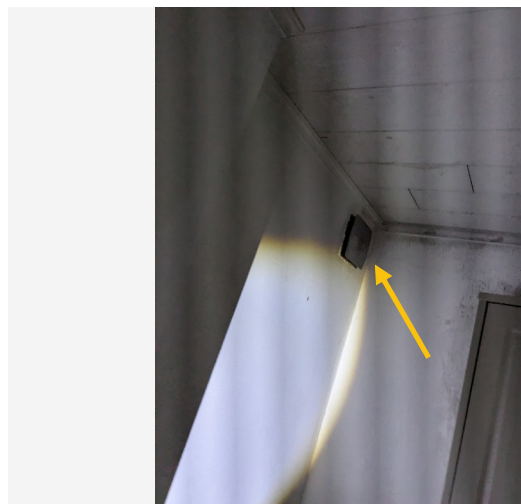
De ventilatiekanalen zijn niet inspecteerbaar en bestaan mogelijk uit asbestverdachte buizen. Bij werken, laat dit onderzoeken.

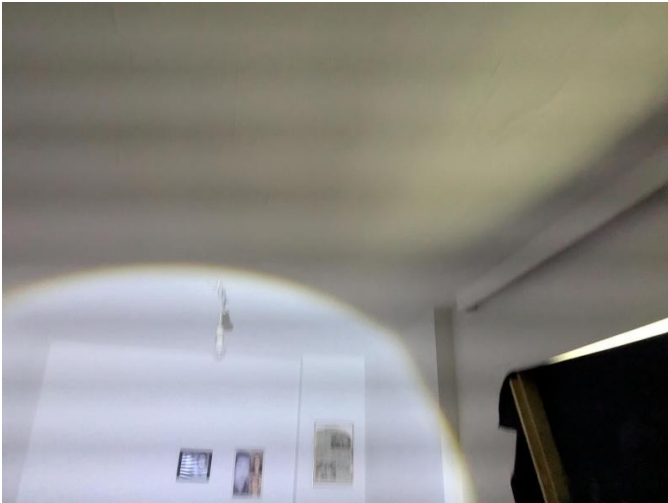
## Fiche 8: Pleisterwerk plafonds

Geen asbest

| # | Type | Referentie | Resultaat |
|---|---|---|---|
| 8.1 | Mengmonster | 9249556 | Geen asbest |

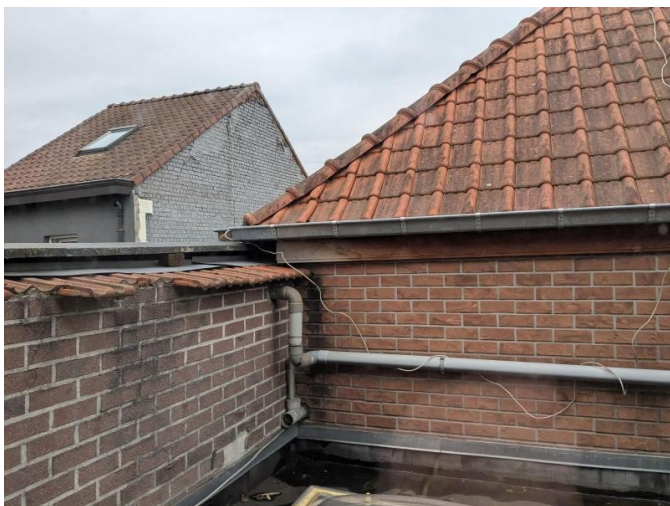
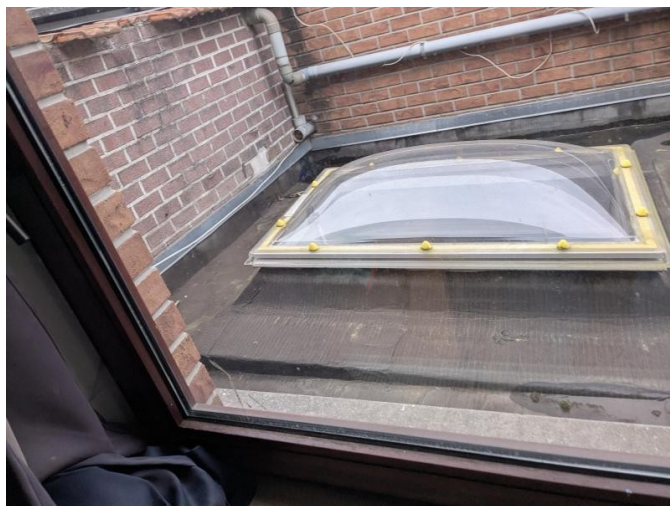
## Fiche 9: Roofing plat dak

Geen asbest

| # | Type | Referentie | Resultaat |
|---|---|---|---|
| 9.1 | Puntmonster | 9249557 | Geen asbest |

| Opmerking | <p>Staalname tot op de eventuele onderliggende lagen is niet mogelijk zonder uitbreiding naar een destructief onderzoek.</p> <p>De hoeveelheid is een schatting.</p> |

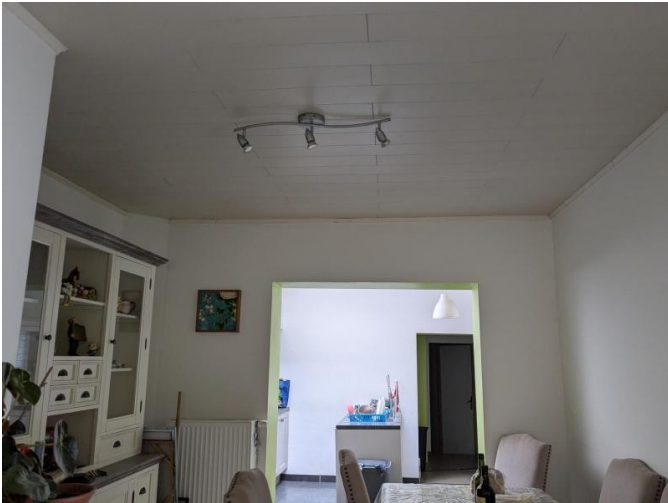
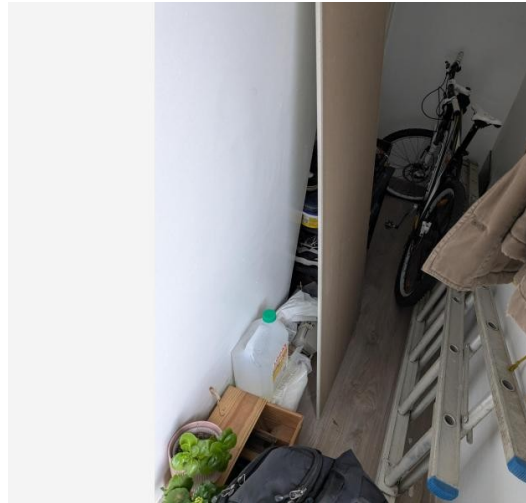
## Fiche 10: Pleisterwerk wanden

Geen asbest

| # | Type | Referentie | Resultaat |
|---|---|---|---|
| 10.1 | Mengmonster | 9249555 | Geen asbest |

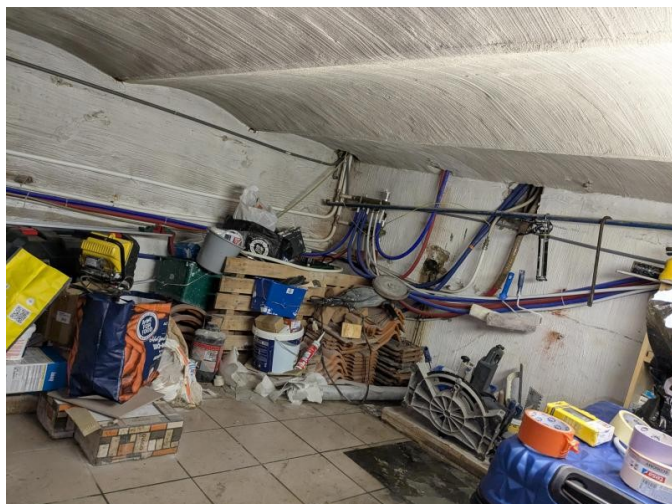
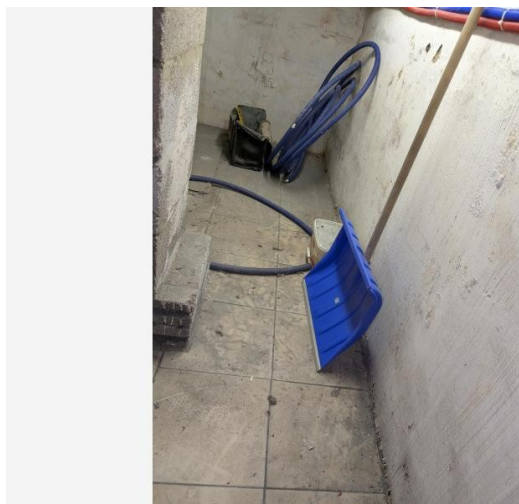
## Fiche 11: Cementering kelderwanden

Geen asbest

| # | Type | Referentie | Resultaat |
|---|---|---|---|
| 11.1 | Puntmonster | 9249558 | Geen asbest |

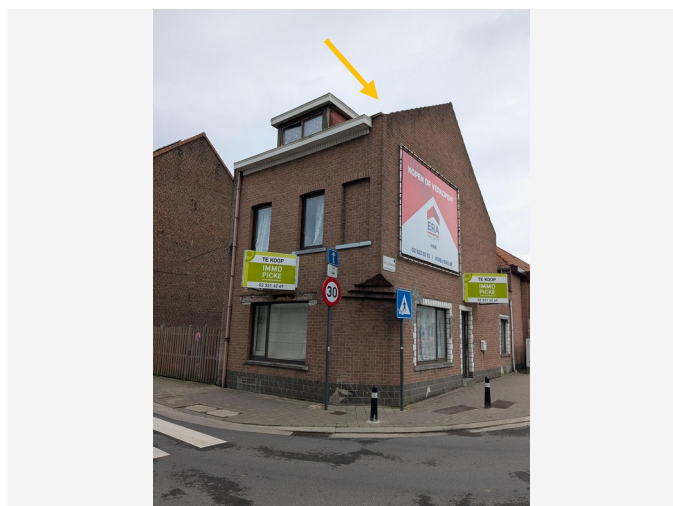
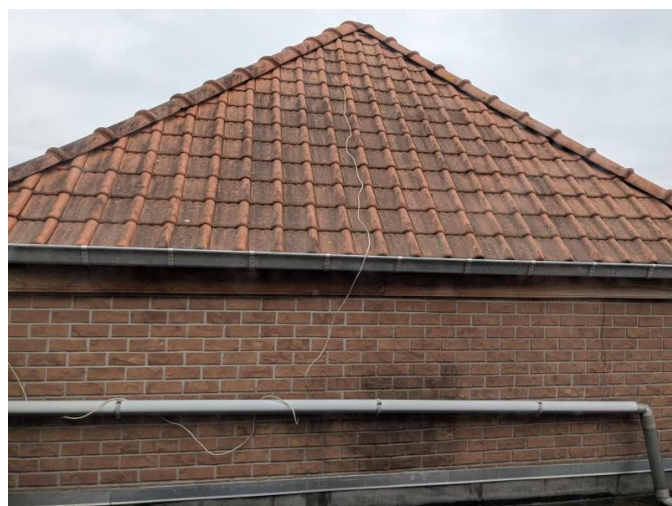
### Fiche 12: Dakbedekking bestaande uit pannen (niet verdacht)

| Beschrijving | Notitie | Terug te vinden op plannen |
|---|---|---|
| Fiche 12: Dakbedekking bestaande uit pannen (niet verdacht) | De dakbedekking is niet-asbestverdacht. | Plan 1.14: luchtfoto dakplan |

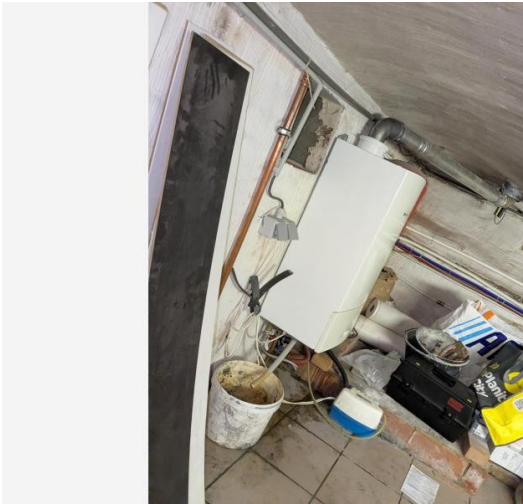
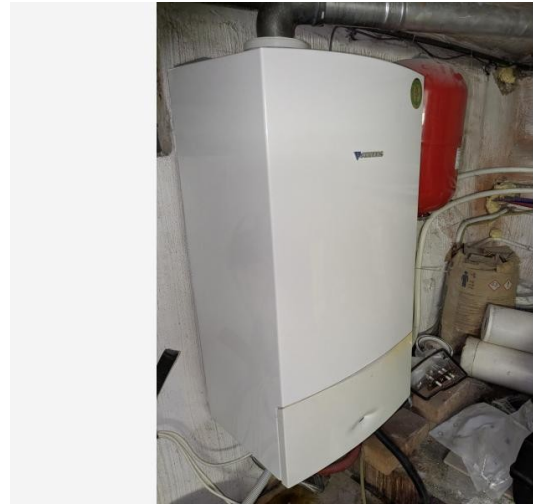
## Fiche 13: CV-ketel (niet verdacht) 2013

| Beschrijving | Notitie | Terug te vinden op plannen |
|---|---|---|
| Fiche 13: CV-ketel (niet verdacht) 2013 | De CV-ketel (dichtingen, isolerend materiaal) is niet asbestverdacht. | Plan 1.7: kelderplan |

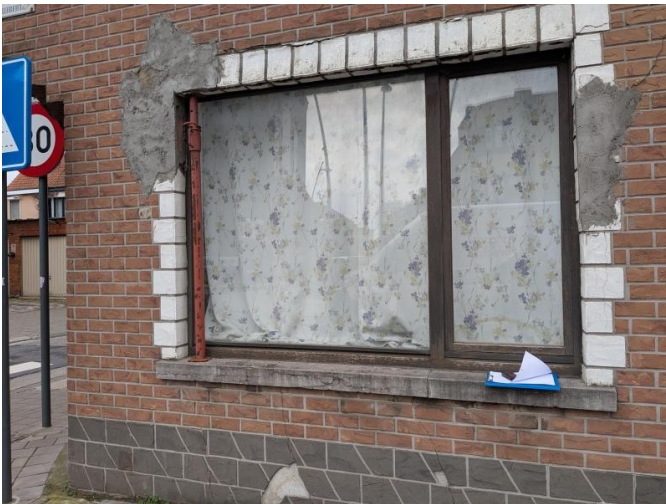
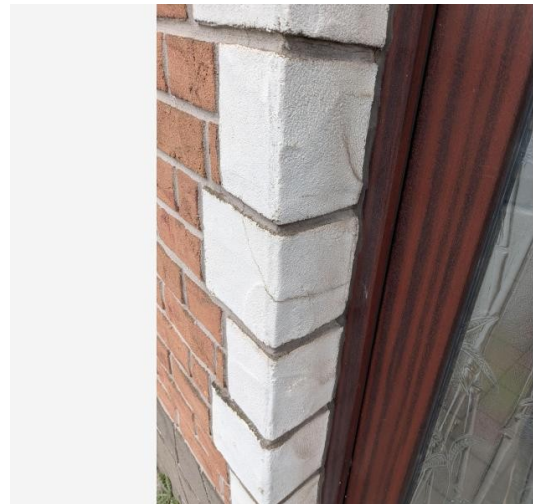
## Fiche 14: Kit aan de ramen

| Beschrijving | Notitie | Terug te vinden op plannen |
|---|---|---|
| Fiche 14: Kit aan de ramen | De kit aan de ramen is niet asbestverdacht. Achterzittend kan nog wel asbest-verdachte kit aanwezig zijn. | Plan 1.4: plan gelijkvloers |

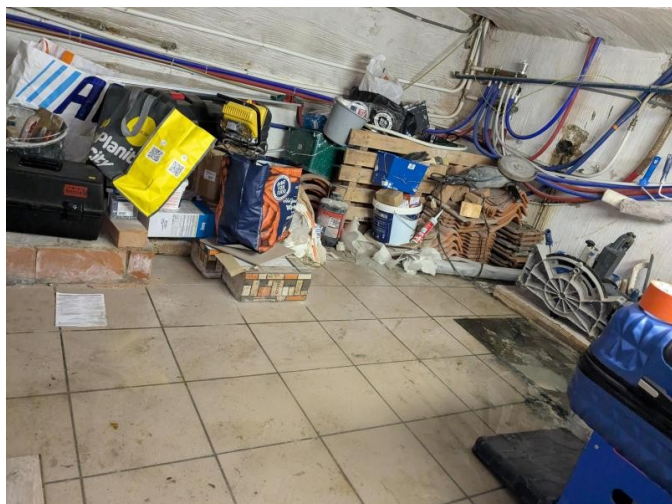
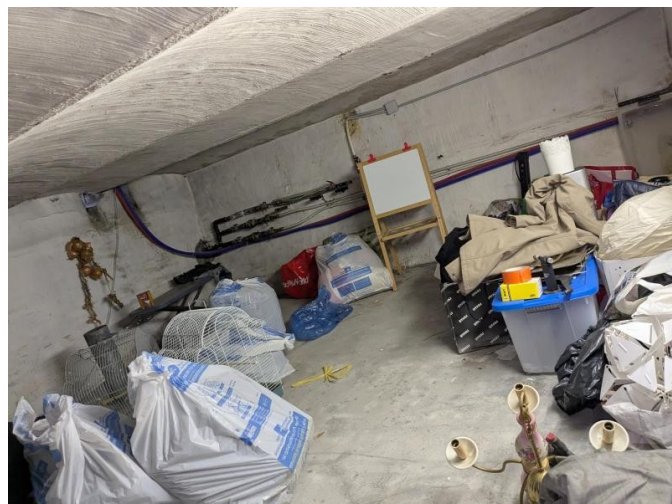
### Fiche 16: Leidingisolatie (niet aanwezig)

| Beschrijving | Notitie | Terug te vinden op plannen |
|---|---|---|
| Fiche 16: Leidingisolatie (niet aanwezig) | Er is geen asbestverdachte leidingisolatie aanwezig. | Plan 1.7: kelderplan |
