# Asbestinventarisatetest

Paul Gilsonlaan 1A/1, 1601 Sint-Pieters-Leeuw

Attestnummer : 20251228-000108.000

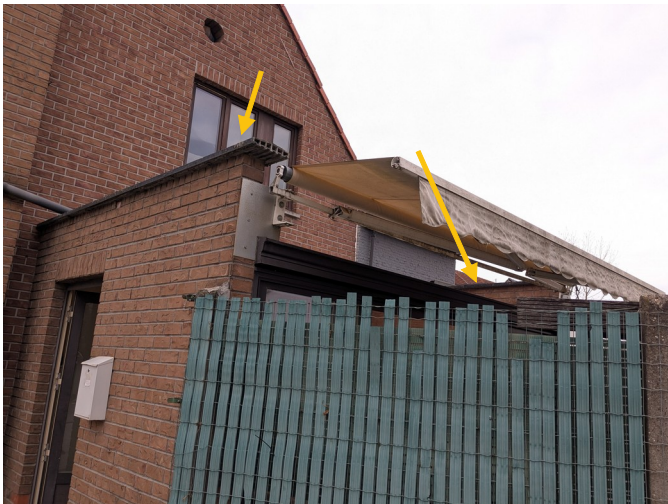
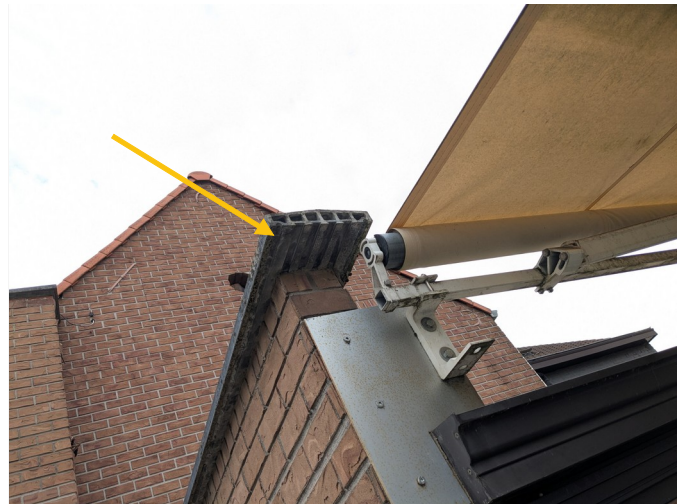
| Eindbeoordeling materiaalrisico | Verhoogd materiaalrisico en/of verhoogde kans op vezelvrijgave |

| Asbestsoort (vezeltype) | Crocidoliet aanwezig |
| Toestand van het materiaal | Matig beschadigd, matig verweerd |

| Beschrijving | Dekstenen |
| Hoeveelheid (oppervlakte - dikte - aantal) | • 2,50 m <sup>2</sup> - 4,00 cm - 1 stuk |
| Identificatiemethode | De asbestdeskundige beoordeelt het materiaal als asbesthoudend, en dit zonder monstername. |

Verwijderen

- Zorg voor een veilig beheer. Vermijd het beschadigen van het asbestmateriaal. Controleer de toestand jaarlijks op wijzigingen.
- Voer bijkomende staalname(s) uit.

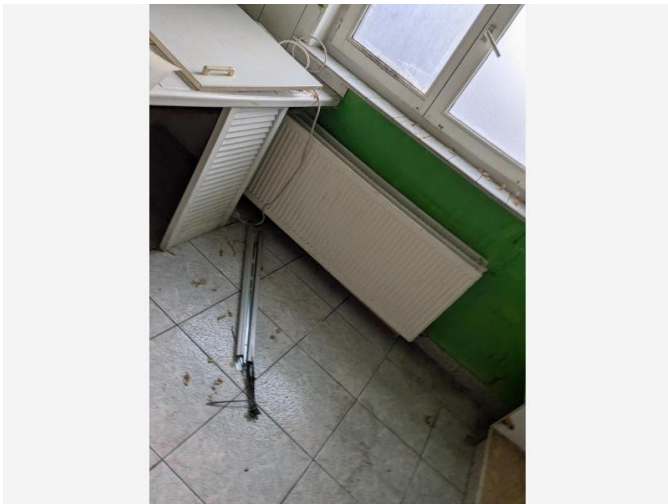
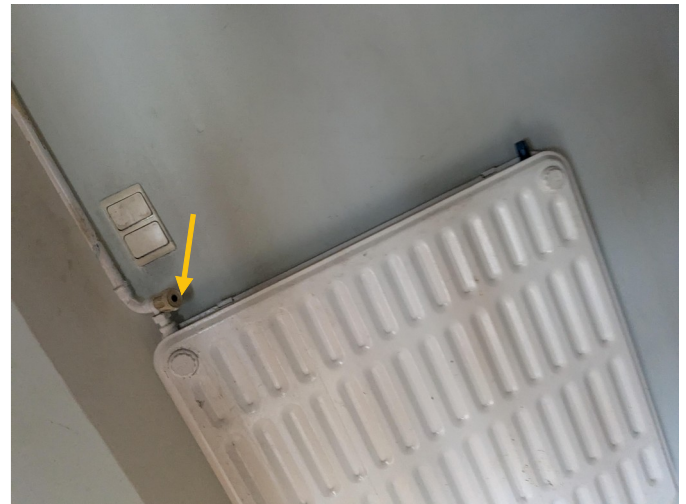
| Eindbeoordeling materiaalarisico | Laag materiaalarisico en/of verlaagde kans op vezelvrijgave |

| Asbestsoort (vezeltype) | Crocidoliet aanwezig |
| Toestand van het materiaal | Onbeschadigd, niet verweerd |

| Beschrijving | Radiatorknoppen in bakeliet |

Zorgvuldig beheren

- Zorg voor een veilig beheer. Vermijd het beschadigen van het asbestmateriaal. Controleer de toestand jaarlijks op wijzigingen.
- Voer bijkomende staalname(s) uit.

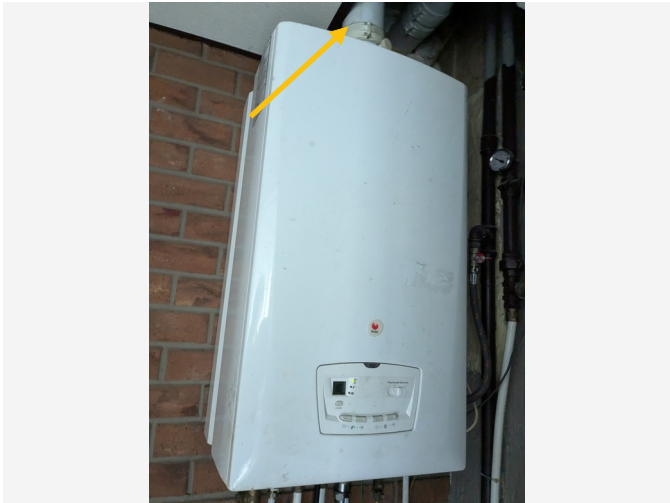
Situeringsfoto

**Reden:** Het te onderzoeken materiaal situeert zich hoger dan 3,50 m te rekenen vanaf een veilige ondergrond

**Uitleg van de asbestdeskundige:** De schouw bevat binnenin mogelijk een asbestcement rookgaskanaal. Laat dit onderzoeken bij eventuele werken.

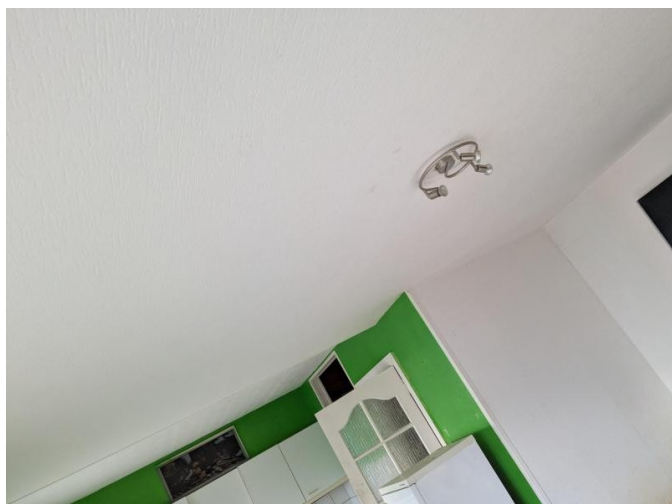
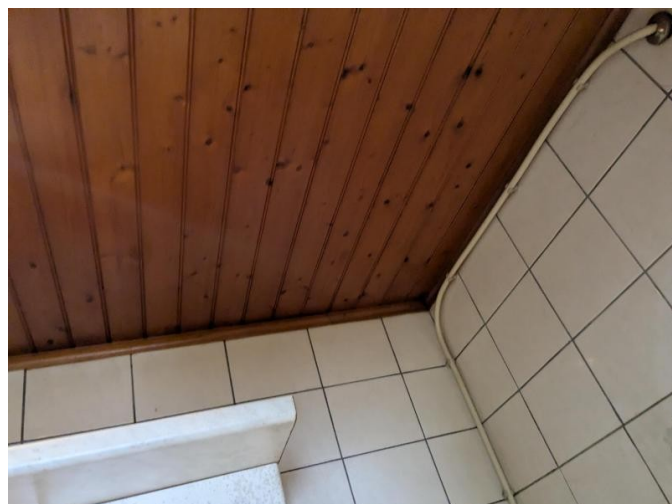
## Fiche 4: Pleisterwerk en dergelijke achter valse plafonds en muren

De plafonds en muren (klein deel) werden afgewerkt met niet-asbestverdachte voorzetpanelen die inspectie van de bedekte structuur (opbouw, pleisterwerk, en dergelijke) verhinderen.

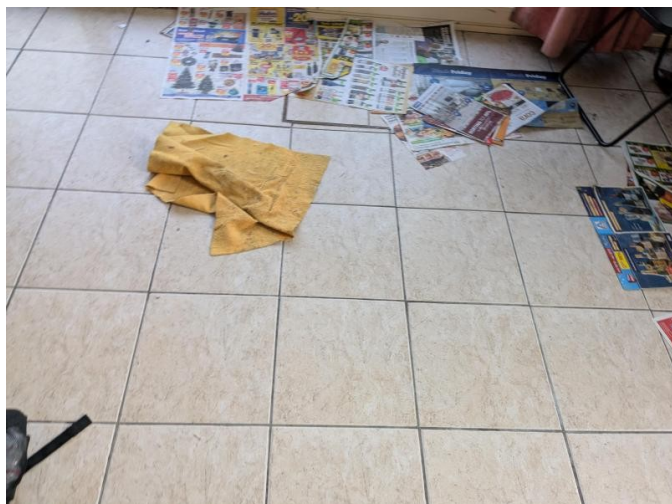
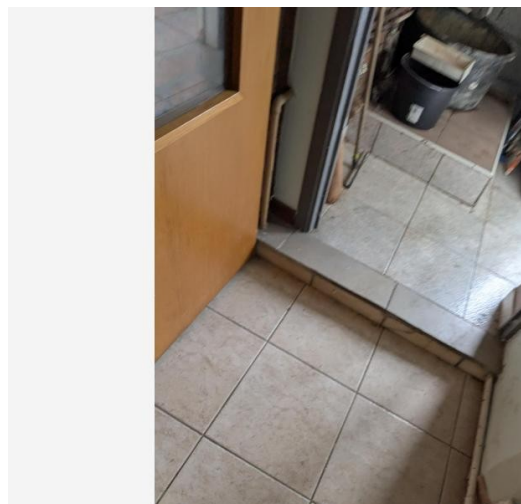
Staalname zonder uitbreiding naar een destructief onderzoek is niet mogelijk. Laat de lijmlaag onder de tegels onderzoeken bij werken.

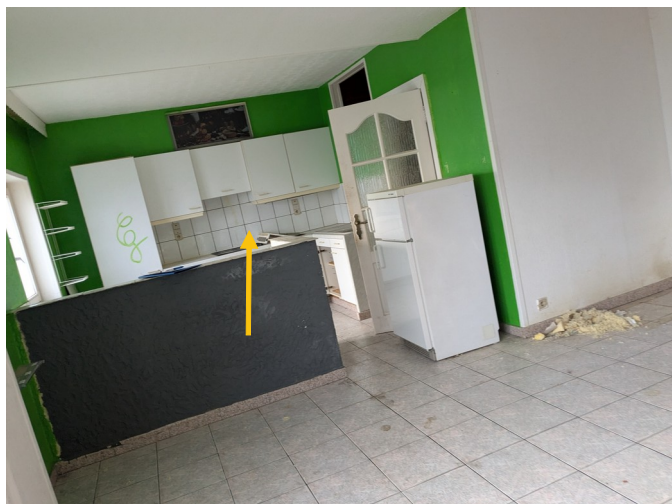
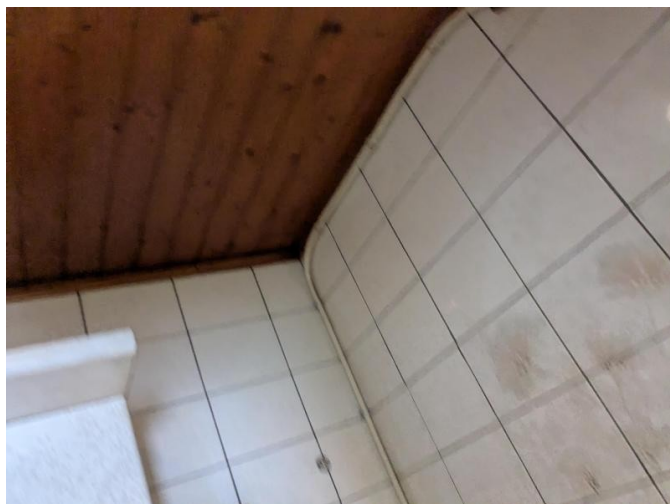
Binnenwanden afgewerkt met een intacte laag faïencetegels zonder zichtbare beschadigingen. Inspectie van de onderliggende lijmlaag zelf is niet mogelijk zonder uitbreiding naar een destructief onderzoek.

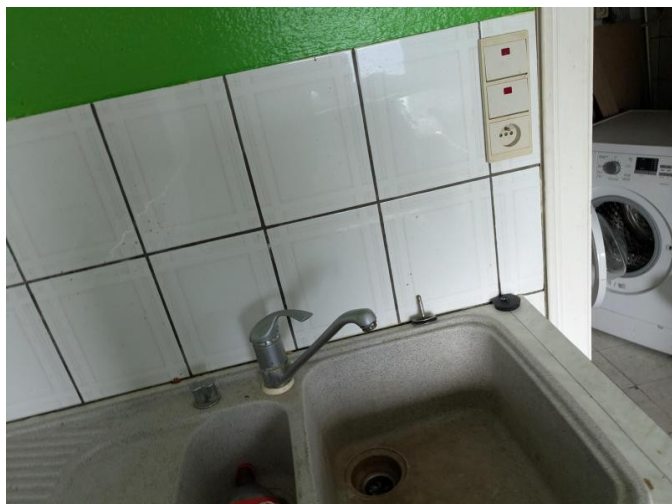
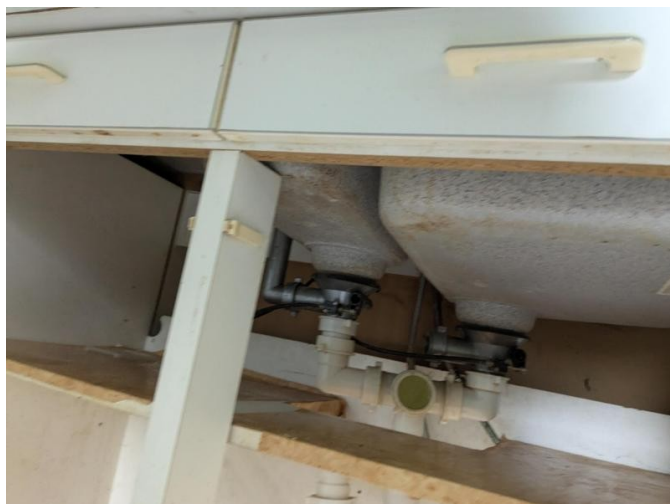
De coating van de gootsteen kan nog asbest bevatten. Dit dient onderzocht te worden bij werken hieraan.

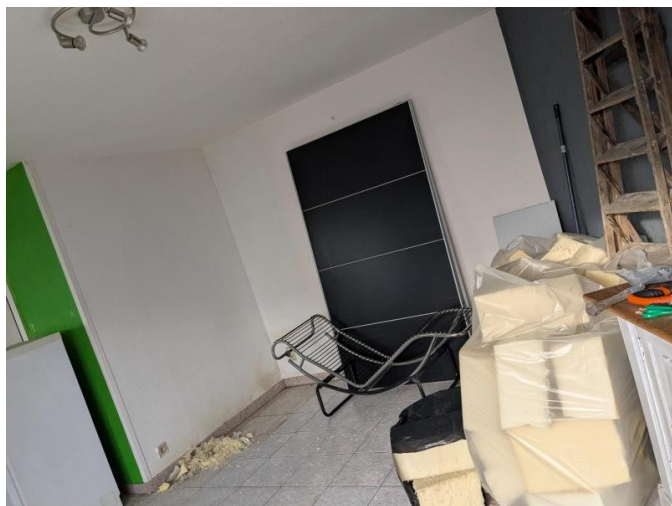
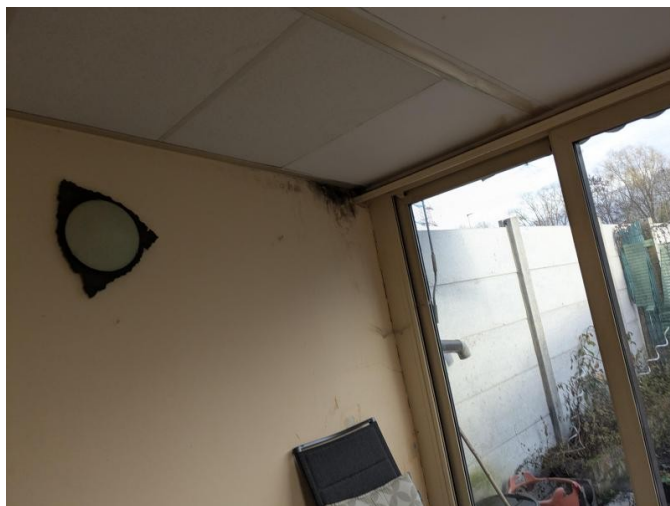
## Fiche 8: Pleisterwerk binnenwanden

Geen asbest

| # | Type | Referentie | Resultaat |
|---|---|---|---|
| 8.1 | Mengmonster | 9155305 | Geen asbest |

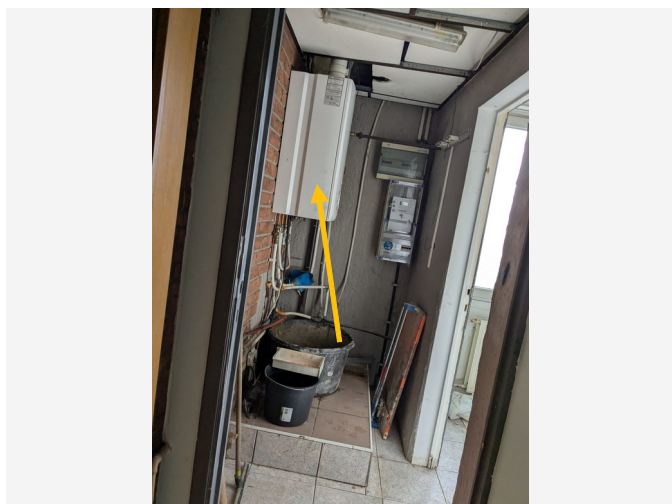
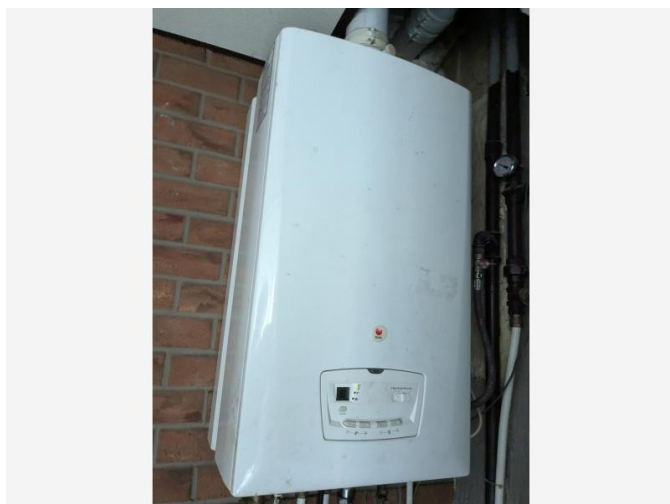
### Fiche 9: CV-ketel

| Beschrijving | Notitie | Terug te vinden op plannen |
|---|---|---|
| Fiche 9: CV-ketel | De CV-ketel is van 2009 en bevat aldus geen asbest. | Plan 1.3: plan gelijkvloers studio |

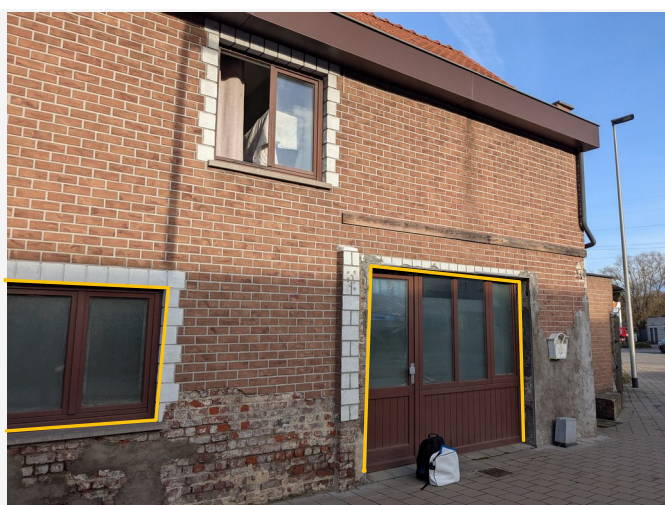
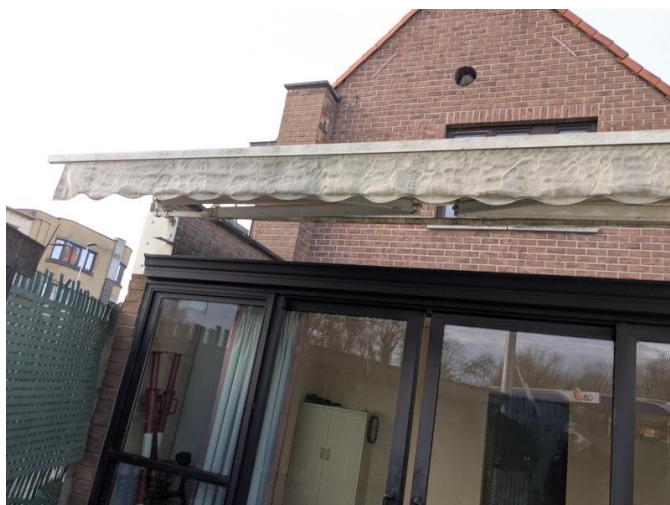
### Fiche 10: kit/mastiek buitenschrijnwerk

| Beschrijving | Notitie | Terug te vinden op plannen |
|---|---|---|
| Fiche 10: kit/mastiek buitenschrijnwerk | Achter de kit aan de ramen en deuren kan nog asbestverdacht mastiek/kit aanwezig zijn. | Plan 1.3: plan gelijkvloers studio |

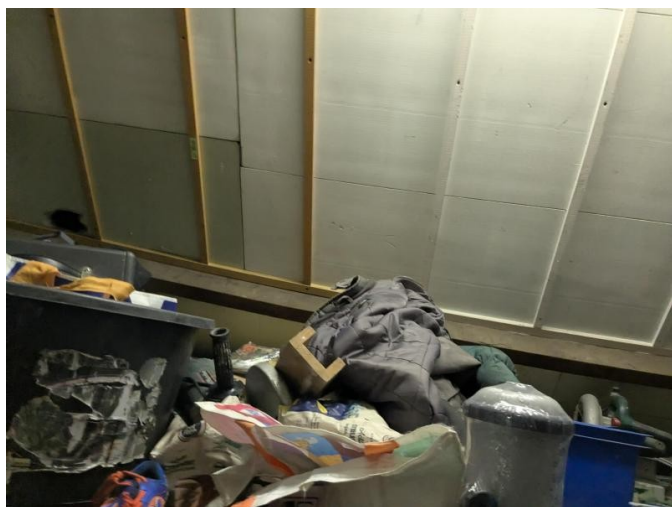
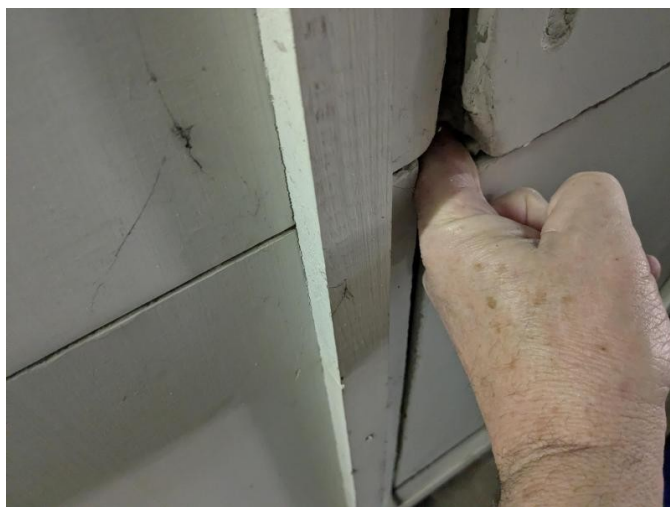
## Fiche 11: onderdak

| Beschrijving | Notitie | Terug te vinden op plannen |
|---|---|---|
| Fiche 11: onderdak | Het onderdak behoort tot de algemene delen. Uit staalname blijkt dat deze geen asbest bevat. | Plan 1.1: dakplan luchtfoto |

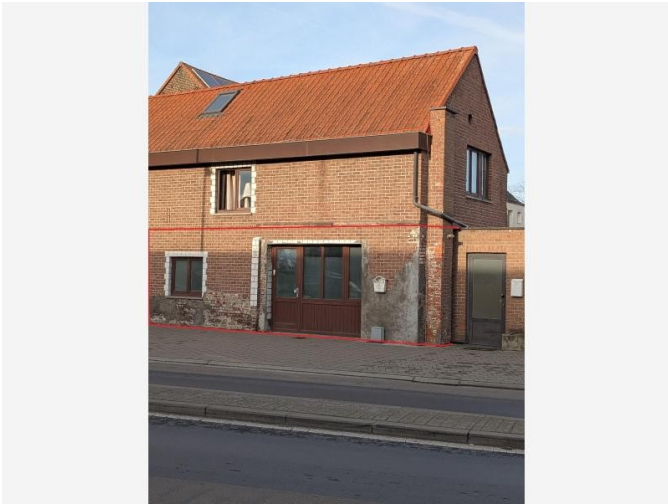
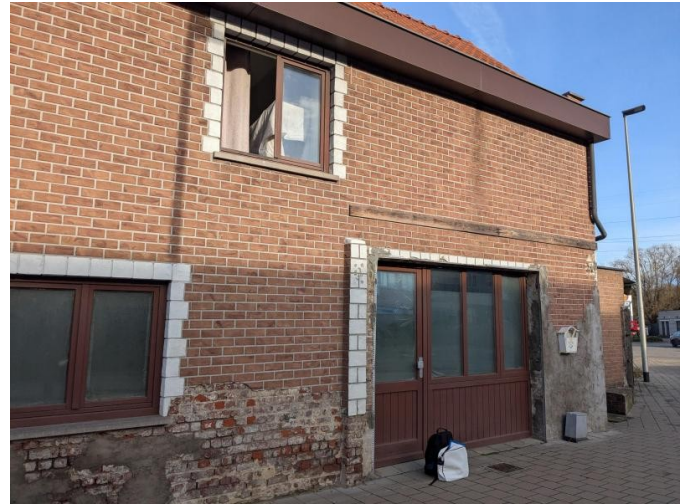
## Fiche 13: dakbedekking

| Beschrijving | Notitie | Terug te vinden op plannen |
|---|---|---|
| Fiche 13: dakbedekking | De dakbedekking zijn asbestvrije dakpannen en behoren tot de algemene delen. | Plan 1.1: dakplan luchtfoto |
