# Asbestinventarisat attest

Paul Gilsonlaan 1A/2, 1601 Sint-Pieters-Leeuw

Attestnummer : 20251229-000201.000

Uitgegeven op : 29.12.2025

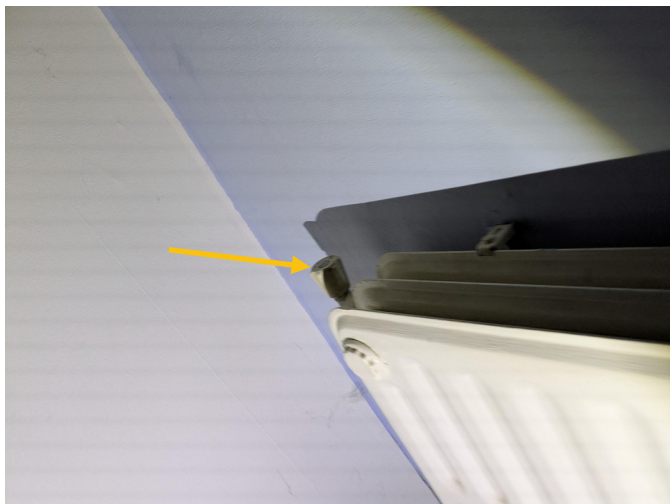
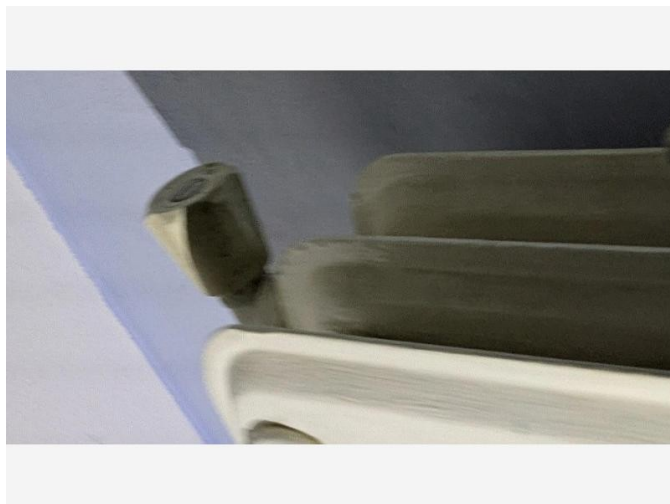
## Conclusie

Het asbestmateriaal valt onder de mijlpaal van 2040.

Zorgvuldig beheren

| Eindbeoordeling materiaalrisico | Laag materiaalrisico en/of verlaagde kans op vezelvrijgave |

| Asbestsoort (vezeltype) | Crocidoliet aanwezig |
| Toestand van het materiaal | Onbeschadigd, niet verweerd |

| Beschrijving | Radiatorknoppen in bakeliet |

- Zorg voor een veilig beheer. Vermijd het beschadigen van het asbestmateriaal. Controleer de toestand jaarlijks op wijzigingen.
- Voer bijkomende staalname(s) uit.

- Eenvoudige handelingen: mag via doe-het-zelf of door werknemer(s) met opleidingsattest eenvoudige handelingen  
Deze toepassing kan door een aannemer die over een opleidingsattest eenvoudige handelingen beschikt of door een particulier (doe-het-zelf), verwijderd worden indien er geen verhoogd risico op vrijgave van asbestvezels (max. concentratie 0,01 vezels/cm<sup>3</sup> - CODEX Art. VI.3-54) ontstaat en de toepassing voorafgaand wordt gefixeerd/bevochtigd; de individuele elementen zonder machinale werktuigen (boormachine, slijpschijf, hogedrukreiniger,...) en zonder breken of gooien een voor een losgemaakt worden; en ten slotte dubbel en luchtdicht verpakt weggevoerd worden naar een erkend afvalpunt (recyclagepark).

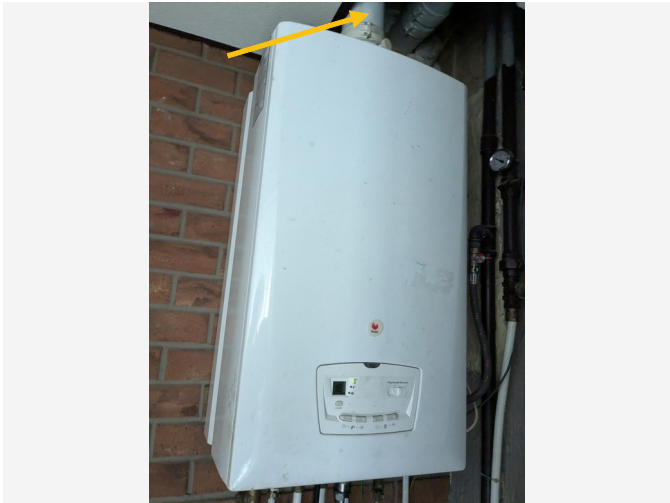
**Reden:** Het te onderzoeken materiaal situeert zich hoger dan 3,50 m te rekenen vanaf een veilige ondergrond

**Uitleg van de asbestdeskundige:** De schouw bevat binnenin mogelijk een asbestcement rookgaskanaal. Laat dit onderzoeken bij eventuele werken.

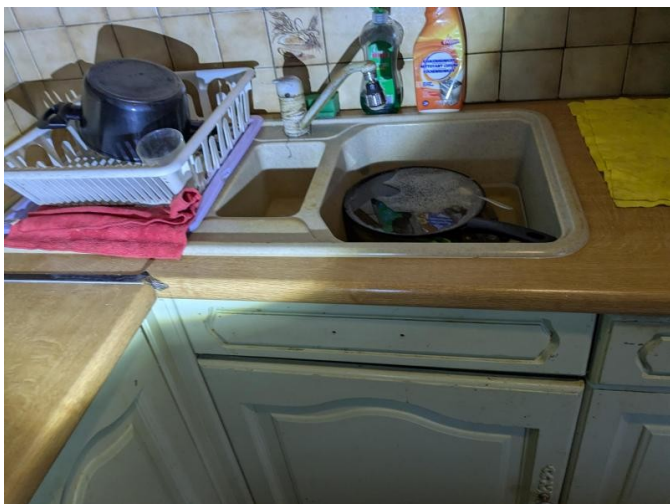
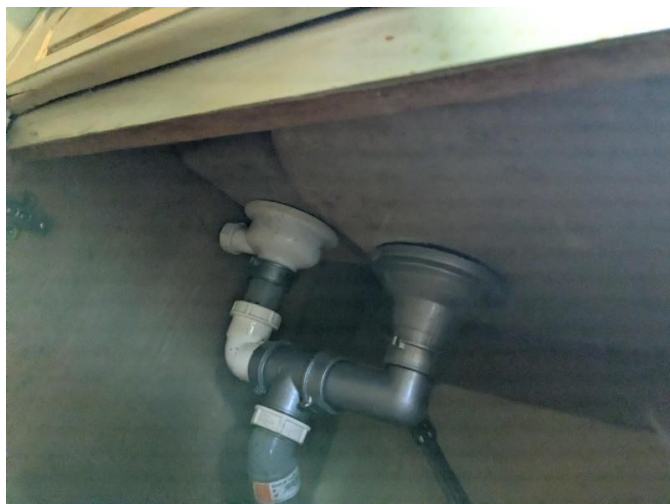
| Basis voor advies | De asbestdeskundige beoordeelt het materiaal als niet-asbestverdacht. |

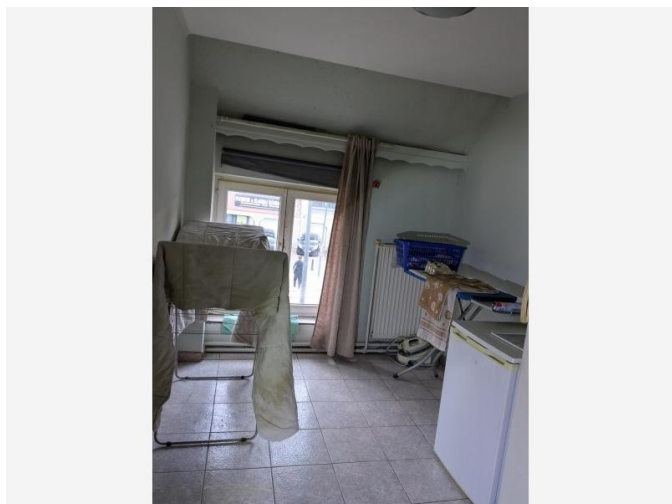
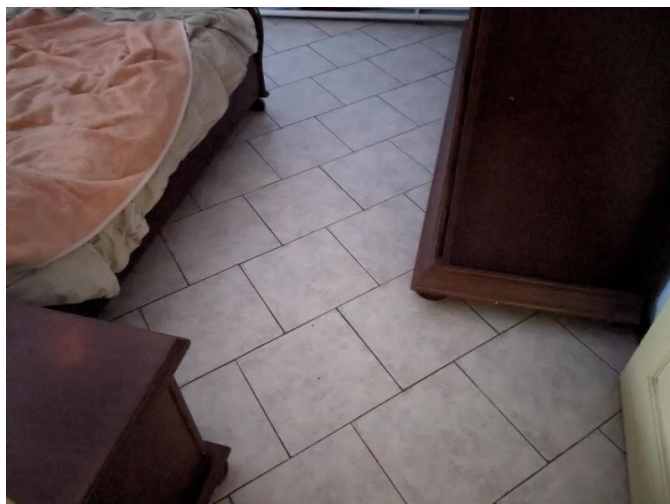
Staalname zonder uitbreiding naar een destructief onderzoek is niet mogelijk. Laat de lijm laag onder de tegels onderzoeken bij werken.

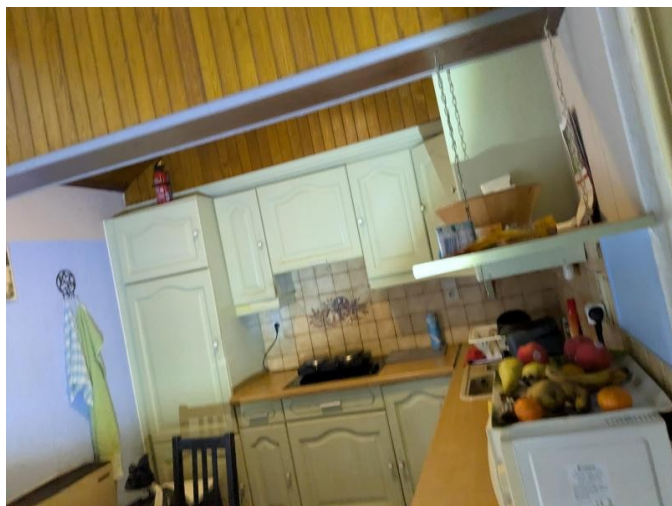
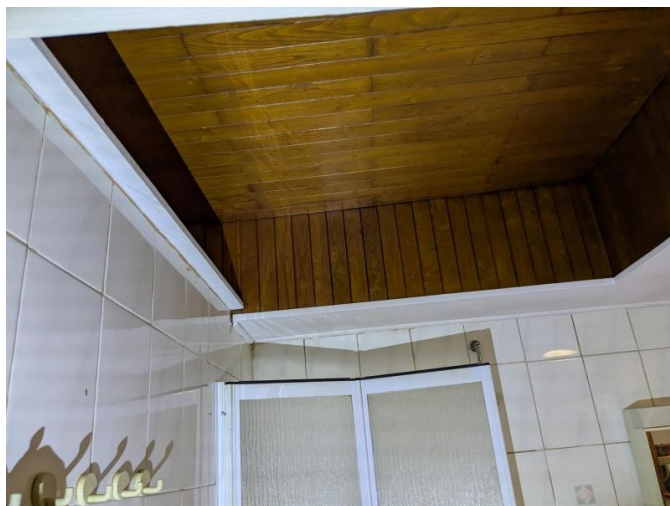
Binnenwanden afgewerkt met een intacte laag faiencetegels zonder zichtbare beschadigingen. Inspectie van de onderliggende lijmlaag zelf is niet mogelijk zonder uitbreiding naar een destructief onderzoek.

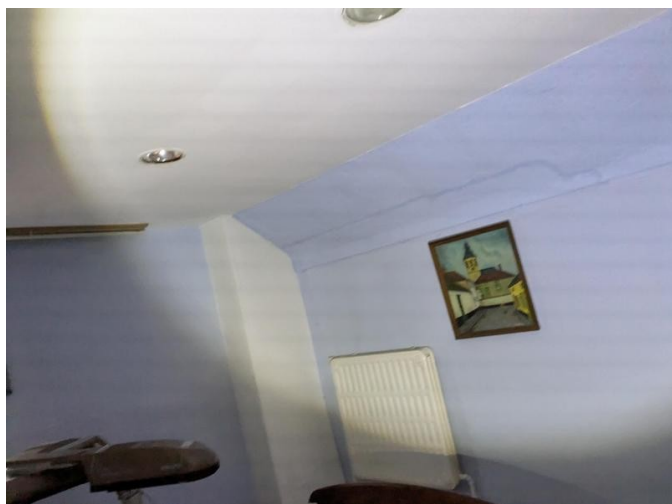
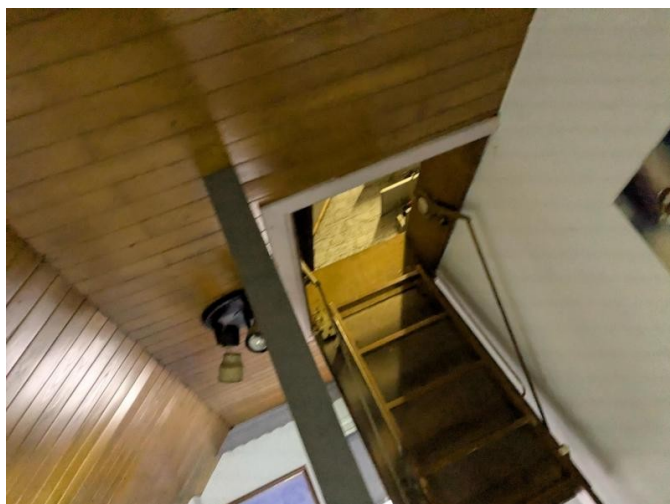
## Fiche 6: Pleisterwerk en dergelijke achter valse plafonds en muren (deel)

De plafonds en muren (klein deel) werden afgewerkt met niet-asbestverdachte voorzetpanelen die inspectie van de bedekte structuur (opbouw, pleisterwerk, en dergelijke) verhinderen.

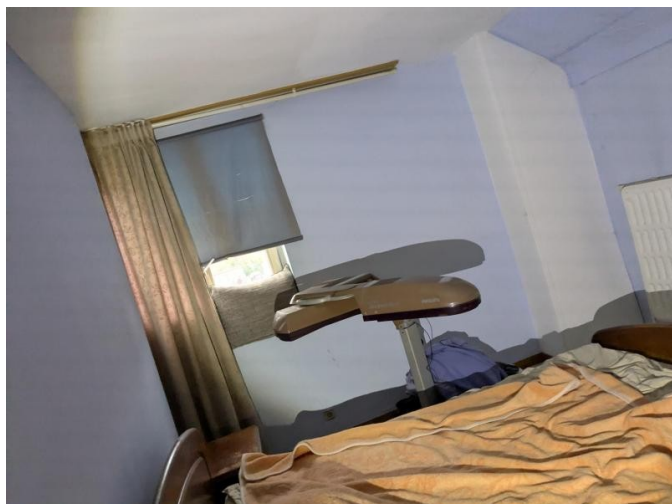
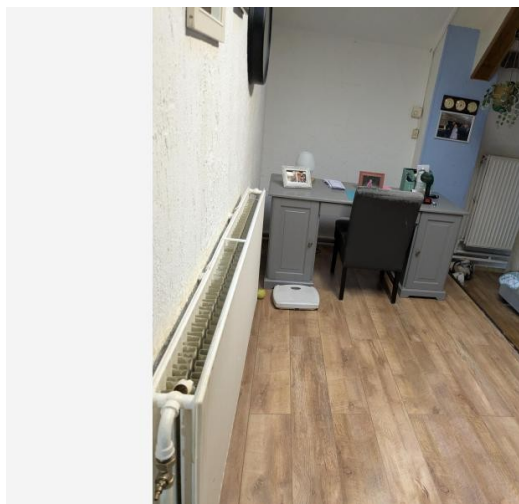
## Fiche 7: Pleisterwerk binnenwanden

Geen asbest

| # | Type | Referentie | Resultaat |
|---|---|---|---|
| 7.1 | Mengmonster | 9155306 | Geen asbest |

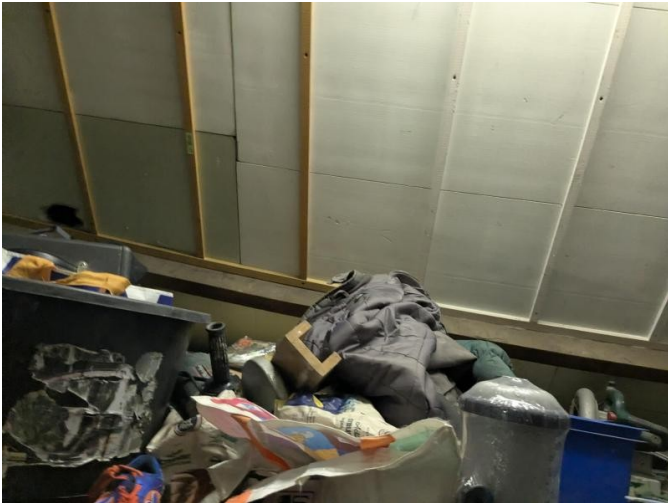
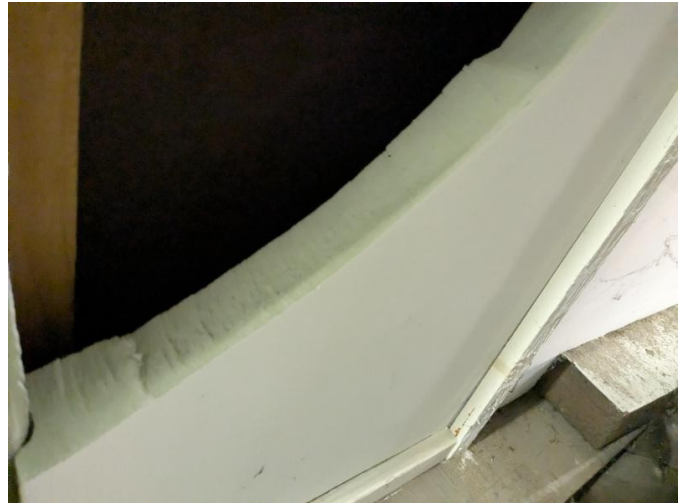
## Fiche 8: Onderdak type Menuiserie

Geen asbest

| # | Type | Referentie | Resultaat |
|---|---|---|---|
| 8.1 | Puntmonster | 9155307 | Geen asbest |

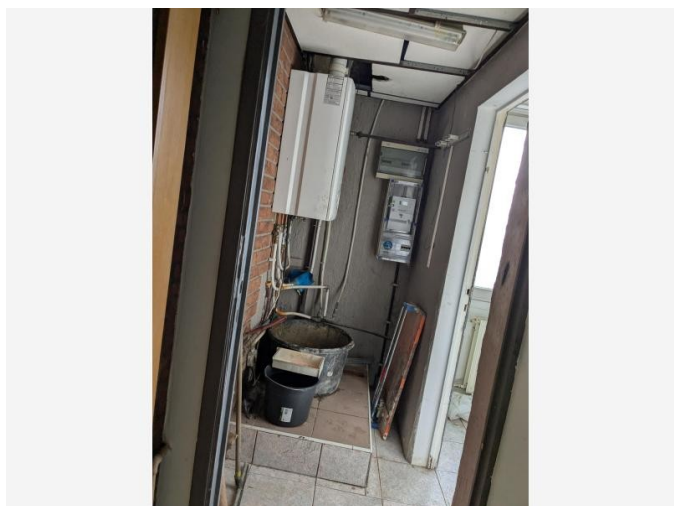
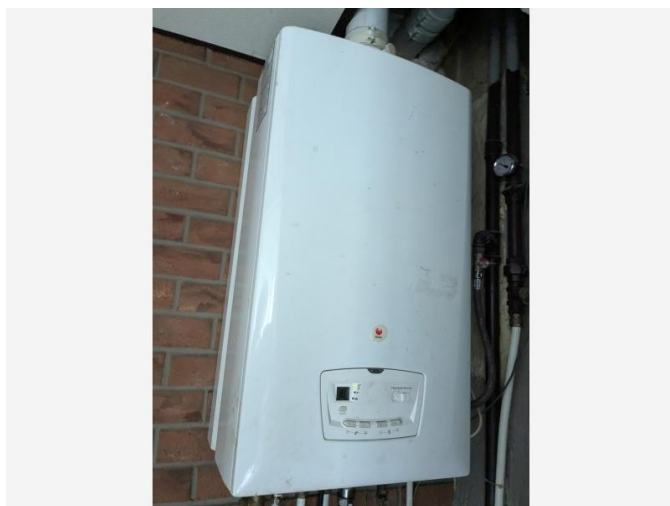
### Fiche 9: CV-ketel

| Beschrijving | Notitie | Terug te vinden op plannen |
|---|---|---|
| Fiche 9: CV-ketel | De CV-ketel is van 2009 en bevat aldus geen asbest. | Plan 1.7: plan gelijkvloers |

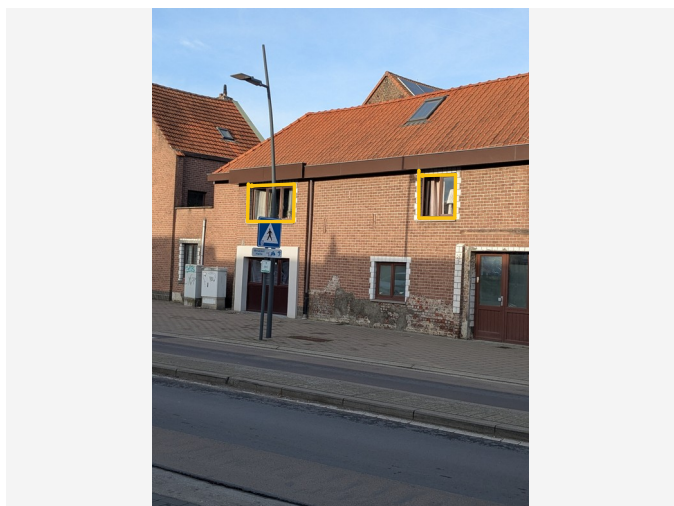
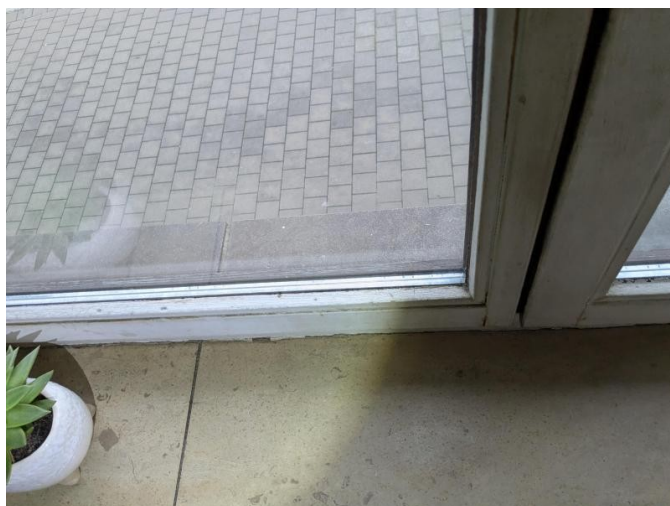
### Fiche 10: Kit aan de ramen

| Beschrijving | Notitie | Terug te vinden op plannen |
|---|---|---|
| Fiche 10: Kit aan de ramen | De kit aan de ramen is niet asbestverdacht. | Plan 1.5: plan eerste verdieping |
