# Asbestinventarisat attest

Schaliestraat 15, 1602 Sint-Pieters-Leeuw  
Gemeenschappelijke delen

Attestnummer : 20260105-000230.000

Uitgegeven op : 05.01.2026

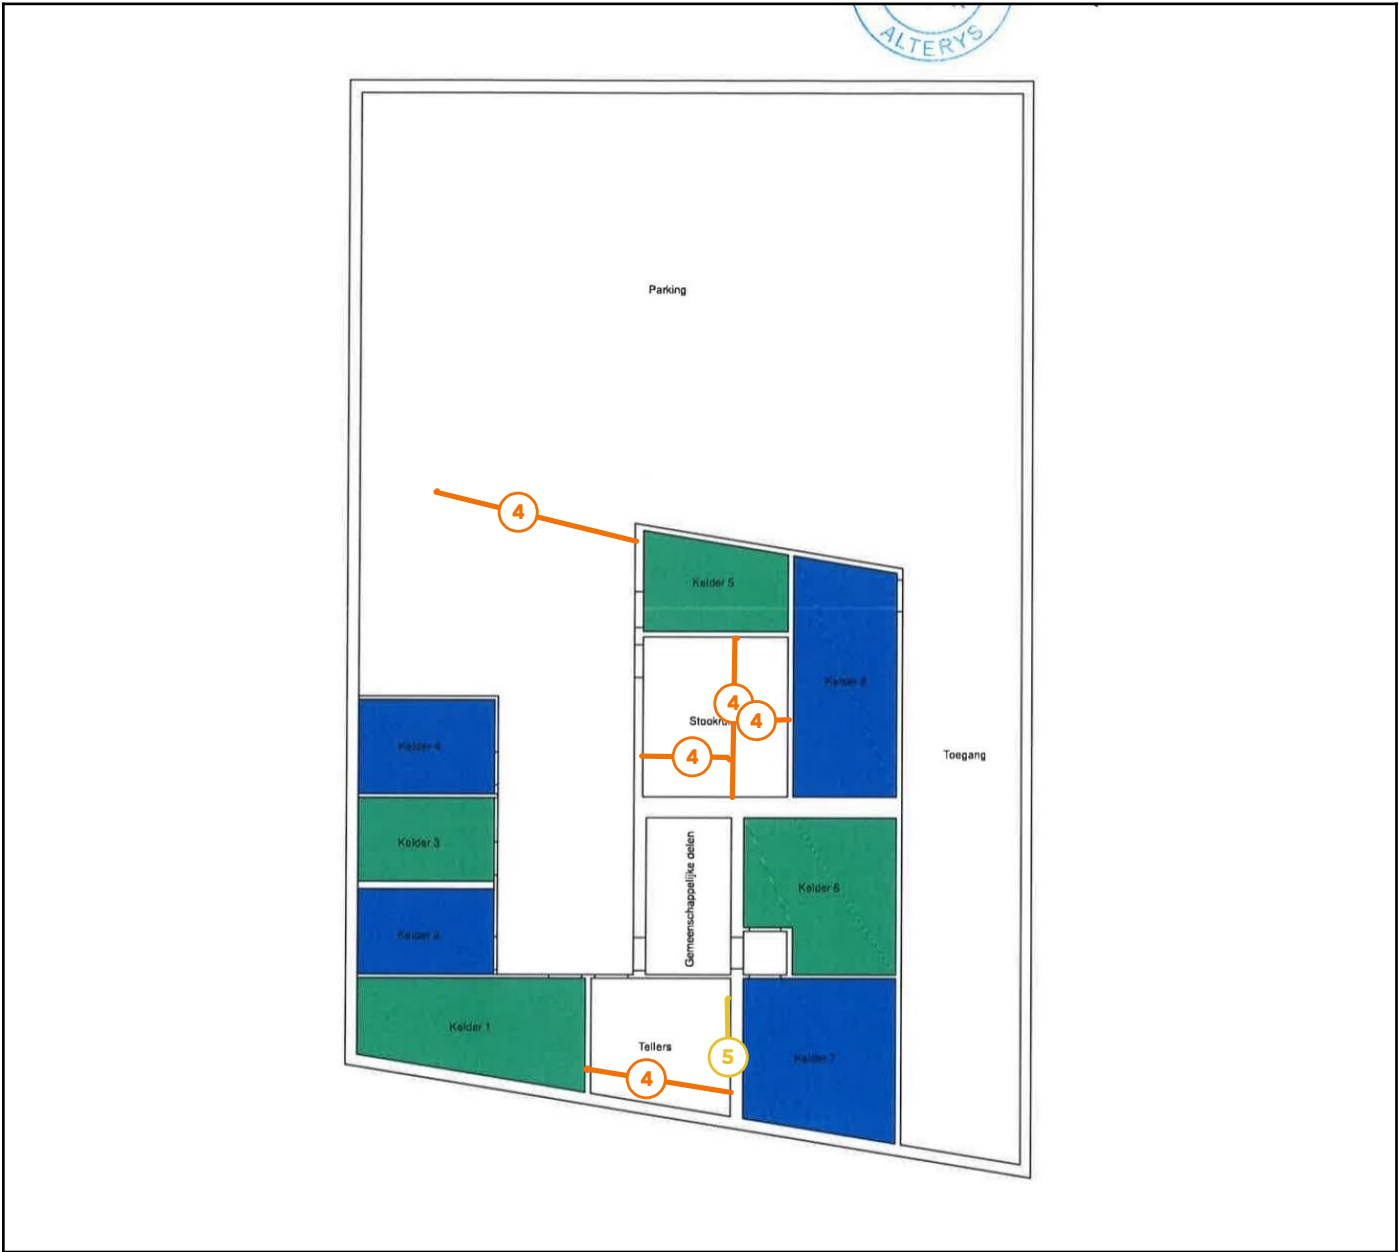
# Plan 1.1: Kelder

| Beschrijving | Type | Actie |
|---|---|---|
| 4. Leidingisolatie kelder | Asbestmateriaal | Verwijderen |
| 5. Bakeliet schakelkasten | Asbestmateriaal | Zorgvuldig beheren |

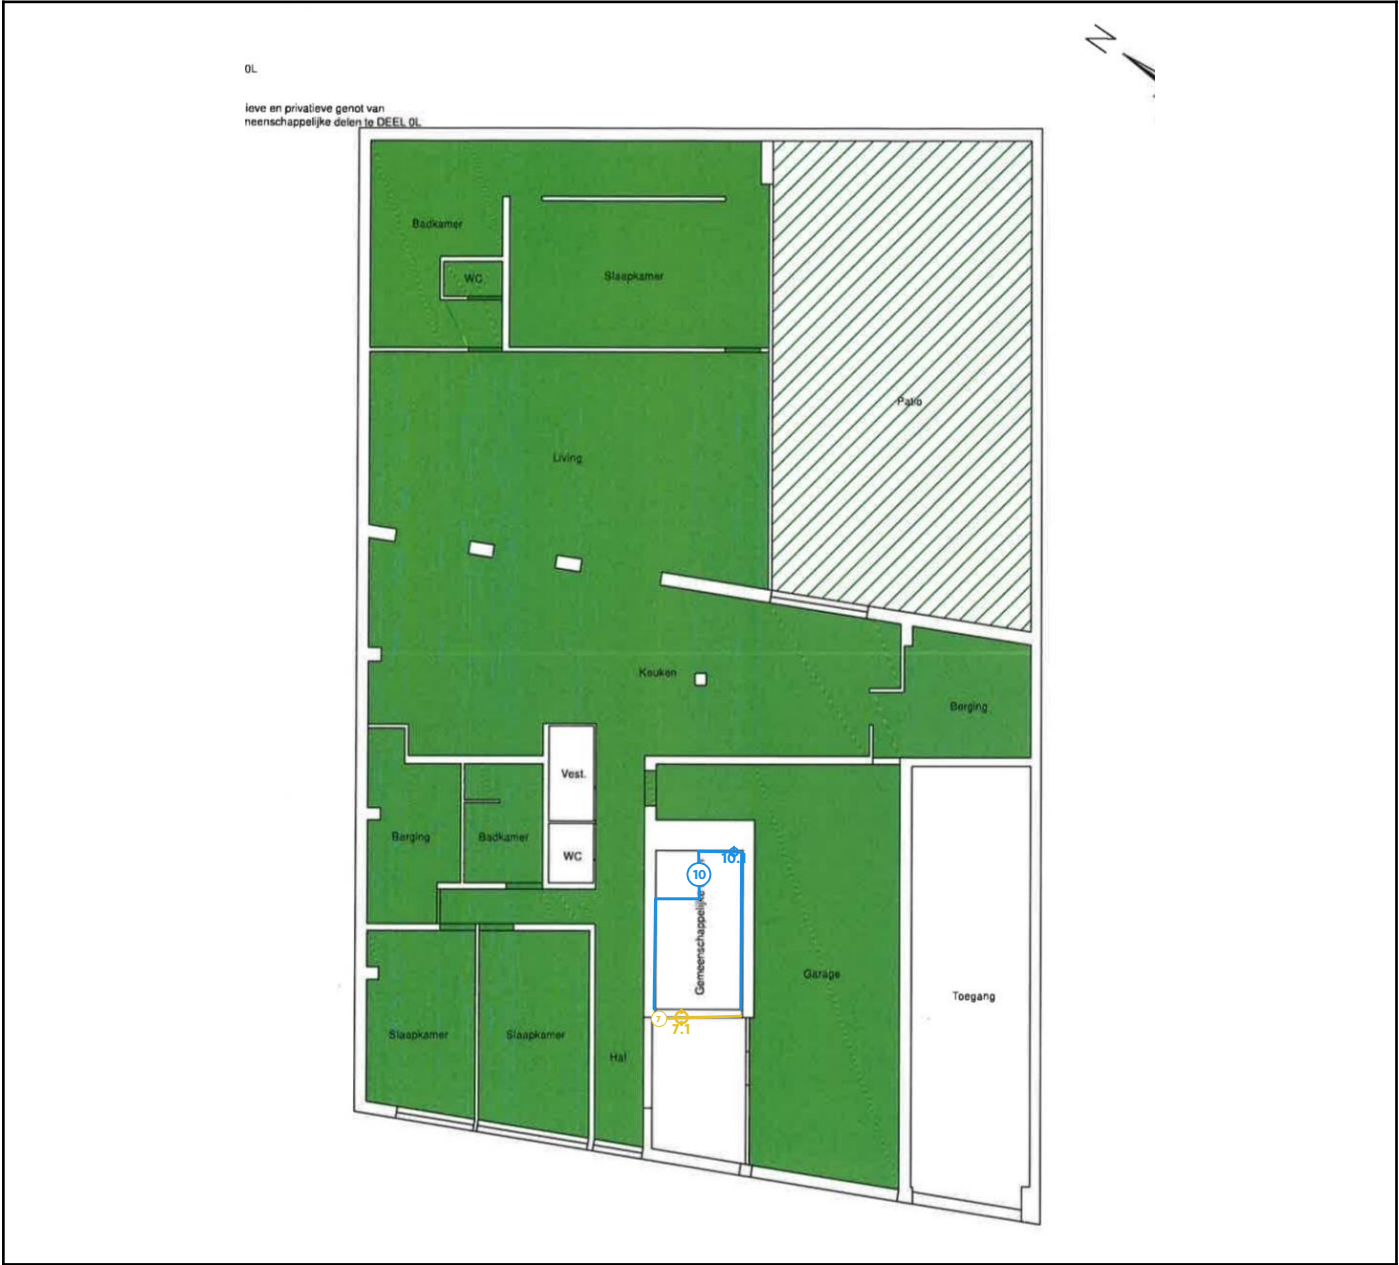
# Plan 1.2: Gelijkvloers

| Beschrijving | Type | Actie |
|---|---|---|
| 7. Mastiek voordeur | Asbestmateriaal | Zorgvuldig beheren |
| 10. Pleisterwerk traphal (gemene delen) | Geen asbest | - |

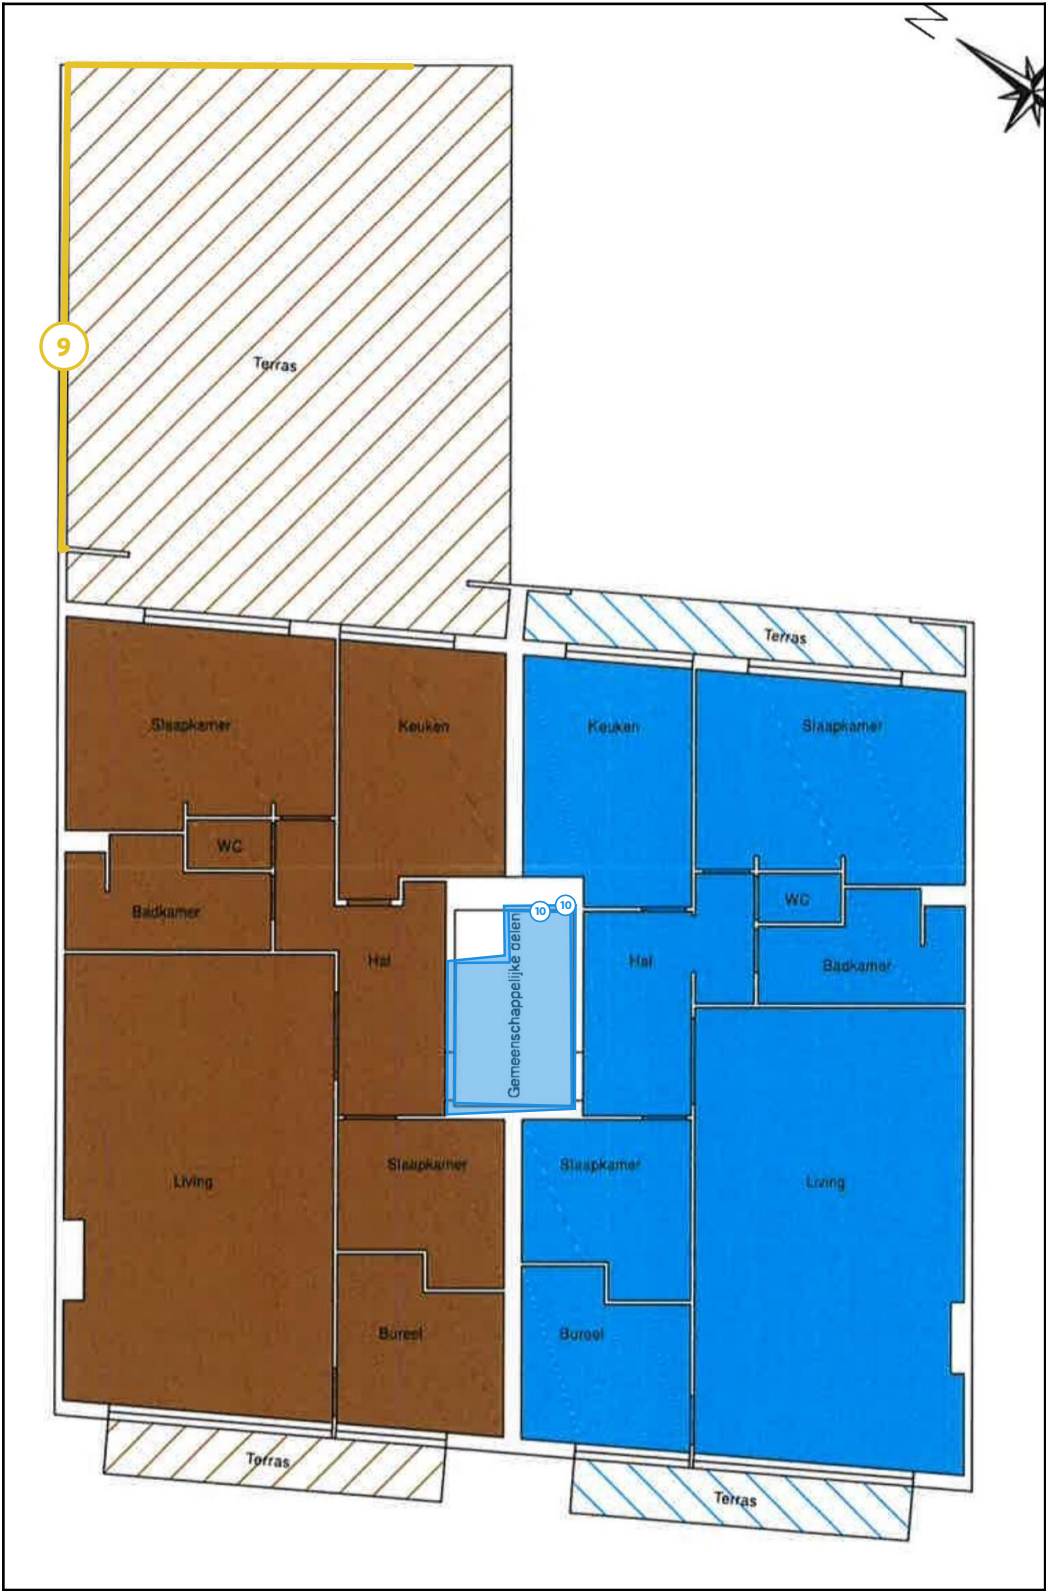
# Plan 1.3: Verdieping +1

| 9. Deksteen | Asbestmateriaal | Zorgvuldig beheren |

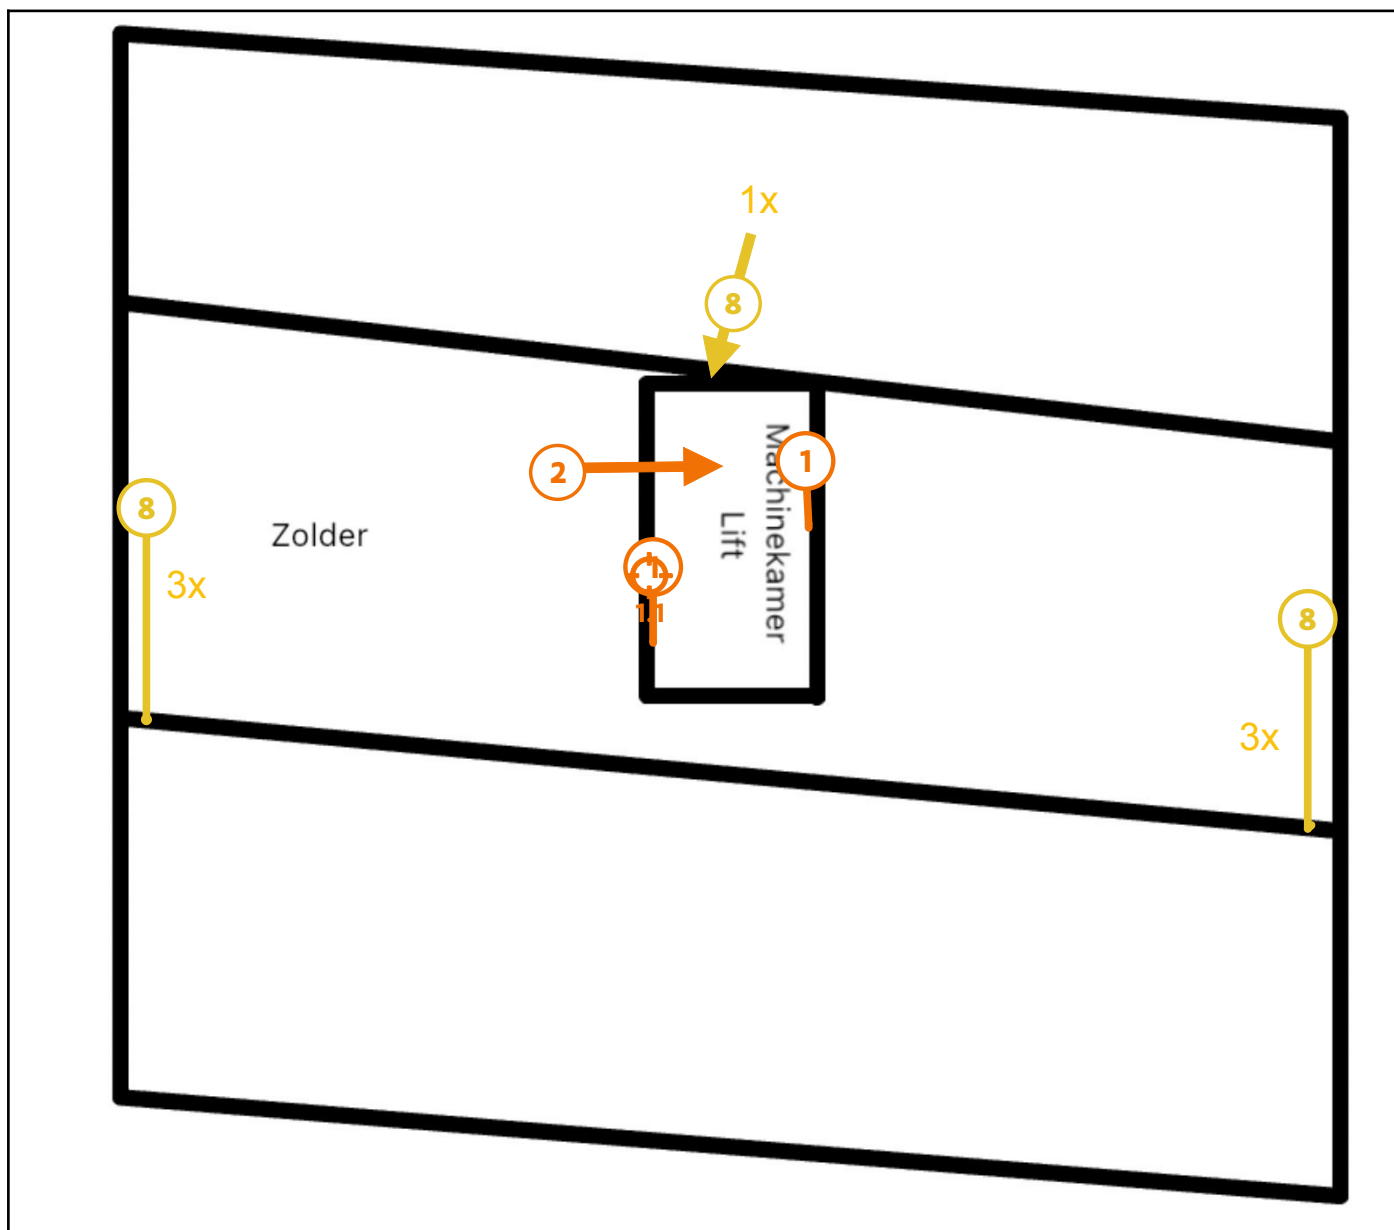
## Plan 1.6: Verdieping +4

| Beschrijving | Type | Actie |
|---|---|---|
| 1. Platen als deurvulling in branddeuren (verdieping +4) | Asbestmateriaal | Verwijderen |
| 2. Remvoeringen lift | Asbestmateriaal | Verwijderen |
| 8. Cementbuis - rookgaskanalen (verdieping +4) | Asbestmateriaal | Zorgvuldig beheren |

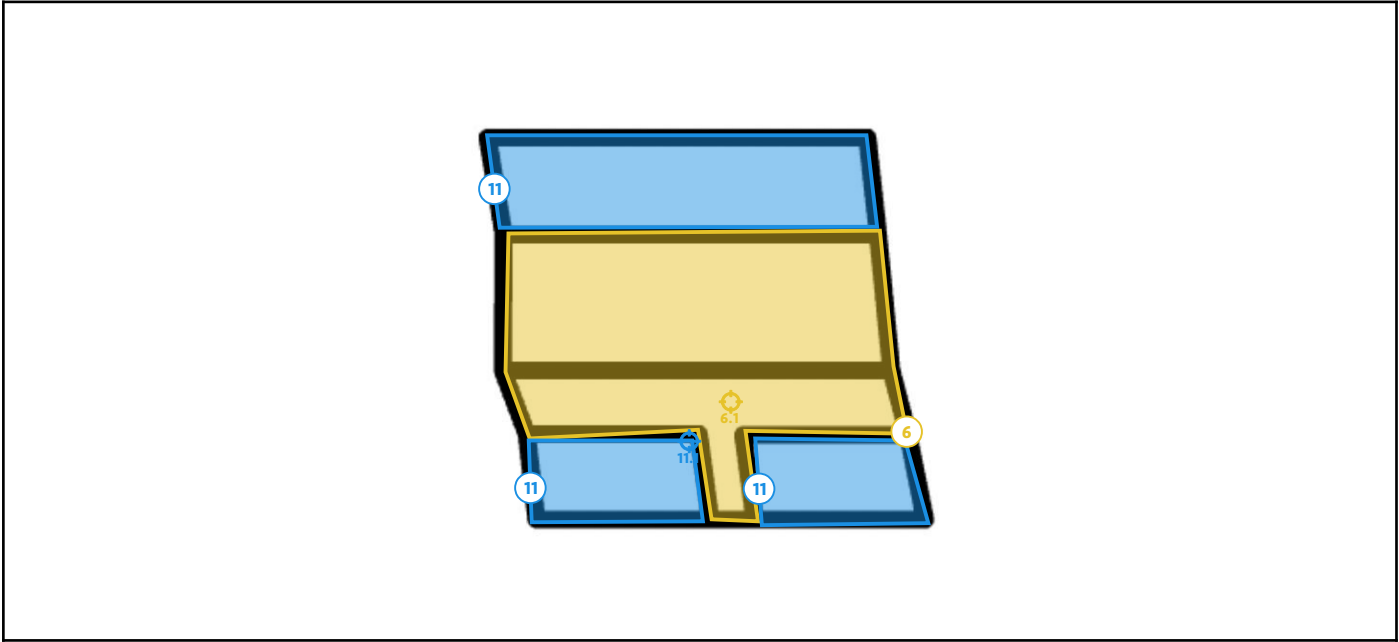
# Plan 1.7: Bovenaanzicht dak

| Beschrijving | Type | Actie |
|---|---|---|
| 6. Onderdak type Menuiserite | Asbestmateriaal | Zorgvuldig beheren |
| 11. Roofing | Geen asbest | - |

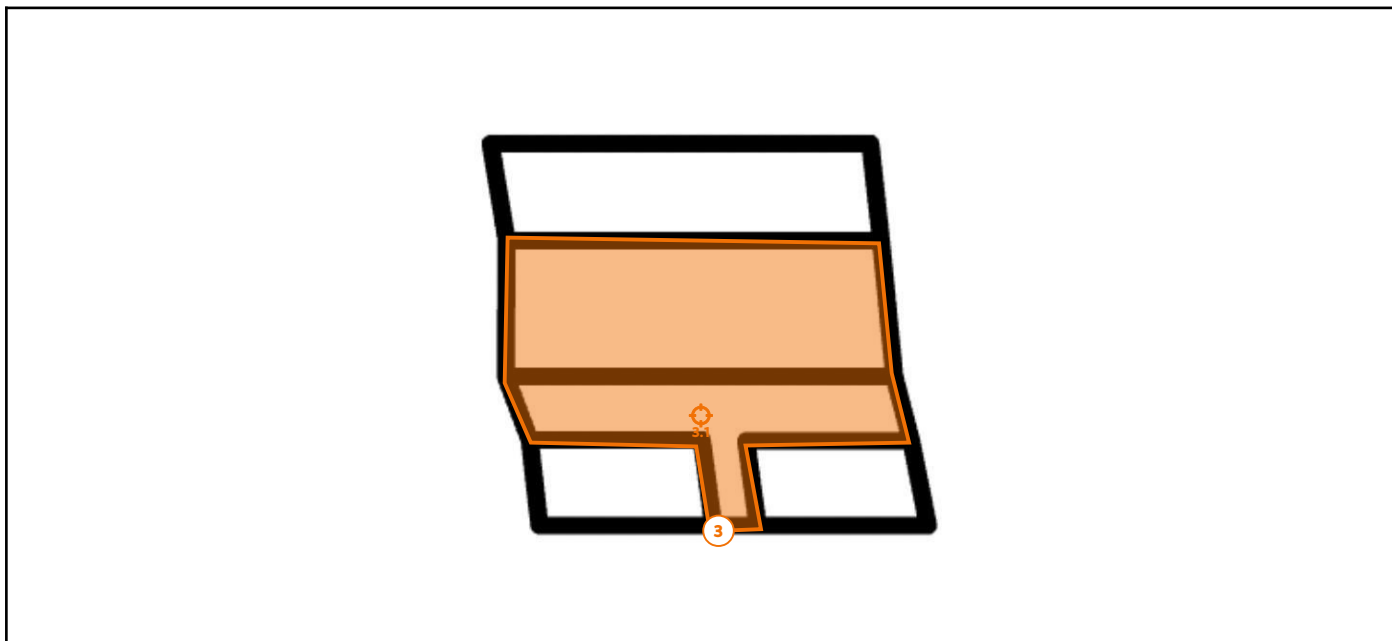
## Plan 1.8: Bovenaanzicht

| Beschrijving | Type | Actie |
|---|---|---|
| 3. Dak bestaande uit leien | Asbestmateriaal | <a href="#">Verwijderen</a> |

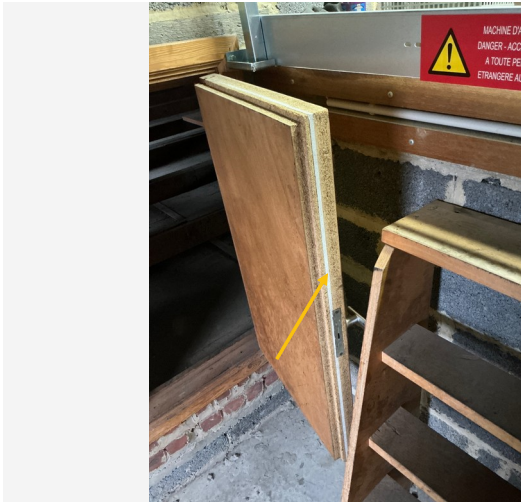
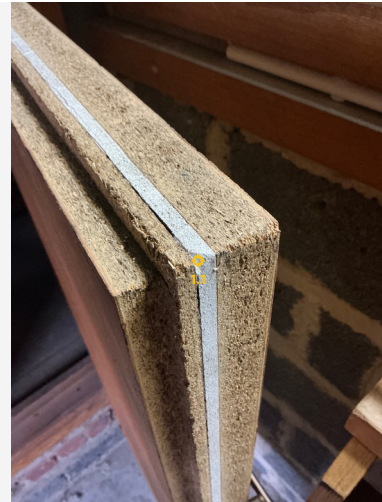
# Fiche 1: Platen als deurvulling in branddeuren (verdieping +4)

| Eindbeoordeling materiaalsrisico | Laag materiaalsrisico en/of verlaagde kans op vezelvrijgave |

| Toestand van het materiaal | Licht beschadigd, licht verweerd. Intact calciumsilicaatmateriaal of categorie III 'gebondenheid' |

| # | Type | Referentie | Resultaat |
|---|---|---|---|
| 1.1 | Puntmonster | 001 | Amosiet |

Verwijderen

- Zorg voor een veilig beheer. Vermijd het beschadigen van het asbestmateriaal. Controleer de toestand jaarlijks op wijzigingen.
- Scherm in afwachting van verwijdering het asbestmateriaal af van luchtstromingen en verstoring: bijvoorbeeld door het te verpakken, te fixeren, af te dekken, signalisatie - afbakening aan te brengen, ...

- Hermetische zone (erkend asbestverwijderaar)  
Deze toepassing kan enkel door een erkende asbestverwijderaar via de methodiek van hermetische zone verwijderd worden omdat verwijdering via de methodiek van eenvoudige handelingen en/of couveusezakmethode niet mogelijk is; en er automatisch een verhoogd risico op vrijgave van asbestvezels (max. concentratie 0,01 vezels/cm - CODEX Art. VI.3-54) ontstaat. (Bron: CODEX - Art. VI.3-61.- par 1.)

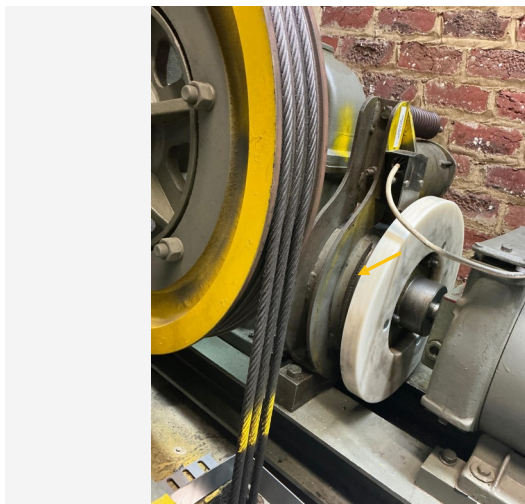
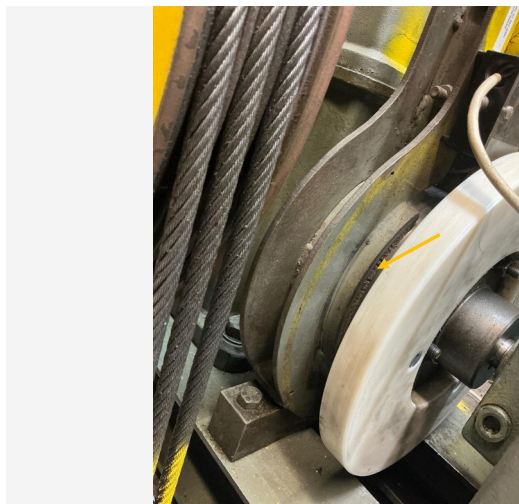
| Eindbeoordeling materiaalrisico | Verhoogd materiaalrisico en/of verhoogde kans op vezelvrijgave |

| Toestand van het materiaal | Licht beschadigd, licht verweerd. Intact calciumsilicaatmateriaal of categorie III 'gebondenheid' |

Verplichte verwijdering of inkapseling (KB van 9 maart 2003, 2005).

| Opmerking | Een staalname van de remschijven in de liftmachinekamer is niet mogelijk, aangezien dit schade zou veroorzaken aan de werking van het systeem. Door een staalname uit te voeren, bestaat het risico dat de onderdelen niet langer correct functioneren. Daarom werd beslist om geen staalname uit te voeren. |

Verwijderen

- Verwijder dit asbestmateriaal zo snel mogelijk. Volg de toestand goed op.
- Voer bijkomende staalname(s) uit.

- Eenvoudige handelingen: mag via doe-het-zelf of door werknemer(s) met opleidingsattest eenvoudige handelingen  
Eenvoudige handelingen: mag via doe-het-zelf of door werknemer(s) met opleidingsattest eenvoudige handelingen

Deze toepassing kan enkel door een erkende asbestverwijderaar verwijderd worden omdat er hier automatisch een verhoogd risico op vrijgave van asbestvezels (max. concentratie 0,01 vezels/cm<sup>3</sup> - CODEX - Art. VI.3-54) ontstaat. (Bron: VLAREM II: 6.4.0.1 par1, par2 en par3). Een erkend asbestverwijderaar moet ingeschakeld worden voor deze toepassingen die niet (kunnen) worden verwijderd door de couveuzezakmethode, door hermetische zone of door de materialen beschreven in Vlarem II, art. 6.4.0.1 par2. (Bron: Leidraad bij het Inspectieprotocol)

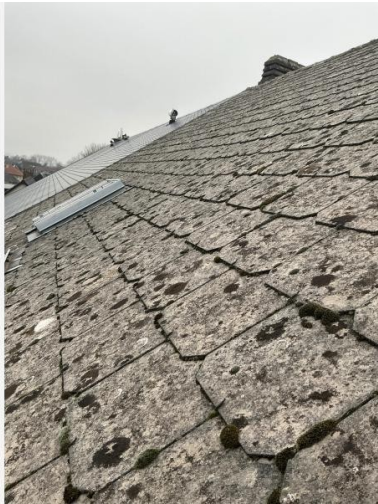
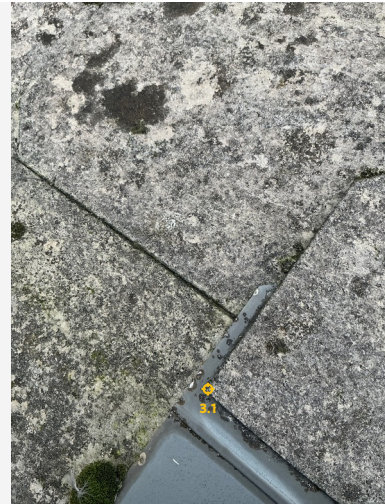
Het asbestmateriaal valt onder de mijlpaal van 2034.

Verwijderen

- Verwijder dit asbestmateriaal zo snel mogelijk. Volg de toestand goed op.
- Hemelwater dat afspoelt van asbestcement daken of gevels kan asbestdeeltjes bevatten. Gebruik het enkel voor gesloten circuits (bv. spoelen toiletten). Reinig na het vervangen van het dak of de gevel de dakgoten en regenwaterput of -ton om asbesthoudend sediment of slib te verwijderen

- Eenvoudige handelingen: mag via doe-het-zelf of door werknemer(s) met opleidingsattest eenvoudige handelingen  
Deze toepassing kan door een aannemer die over een opleidingsattest eenvoudige handelingen beschikt of door een particulier (doe-het-zelf), verwijderd worden indien er geen verhoogd risico op vrijgave van asbestvezels (max. concentratie 0,01 vezels/cm<sup>3</sup> - CODEX Art. VI.3-54) ontstaat en de toepassing voorafgaand wordt gefixeerd/bevochtigd; de individuele elementen zonder machinale werktuigen (boormachine, slijpschijf, hogedrukreiniger,...) en zonder breken of gooien een voor een losgemaakt worden; en ten slotte dubbel en luchtdicht verpakt weggevoerd worden naar een erkend afvalpunt (recyclagepark).

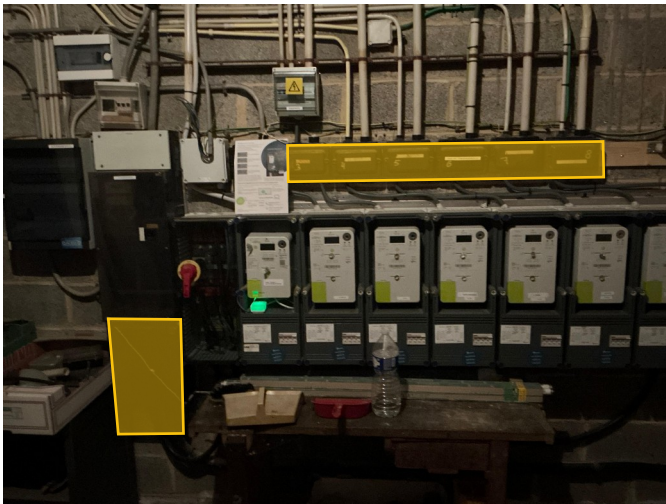
| Opmerking | Onderzoeksbeperking: De leidingen lopen vermoedelijk ook door privatieve bergingen die niet tot het inspectiegebied behoren. De leidingisolatie is echter eigendom van de vereniging van mede-eigenaars (VME). Omdat het volledige leidingtraject daardoor niet kon worden vastgesteld, was het niet mogelijk om representatieve stalen te nemen. |

- Eenvoudige handelingen: mag via doe-het-zelf of door werknemer(s) met opleidingsattest eenvoudige handelingen  
Deze toepassing kan door een aannemer die over een opleidingsattest eenvoudige handelingen beschikt of door een particulier (doe-het-zelf), verwijderd worden indien er geen verhoogd risico op vrijgave van asbestvezels (max. concentratie 0,01 vezels/cm<sup>3</sup> - CODEX Art. VI.3-54) ontstaat en de toepassing voorafgaand wordt gefixeerd/bevochtigd; de individuele elementen zonder machinale werktuigen (boormachine, slijpschijf, hogedrukreiniger,...) en zonder breken of gooien een voor een losgemaakt worden; en ten slotte dubbel en luchtdicht verpakt weggevoerd worden naar een erkend afvalpunt (recyclagepark).

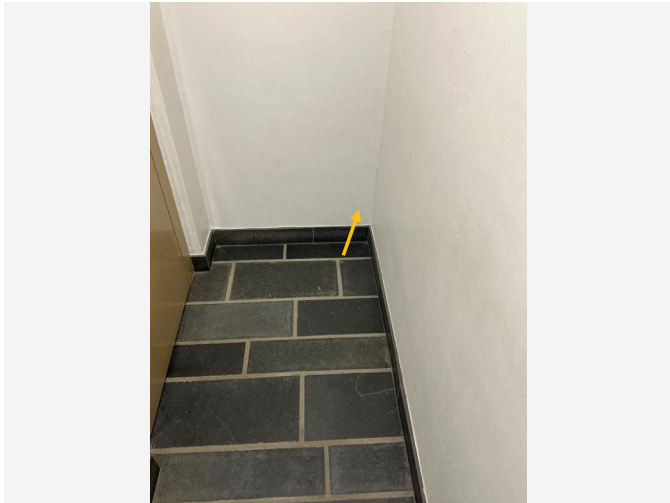
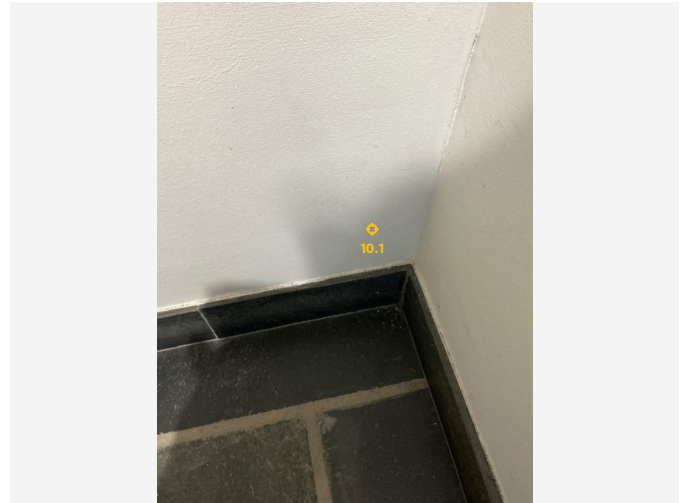
## Fiche 10: Pleisterwerk traphal (gemene delen)

Geen asbest

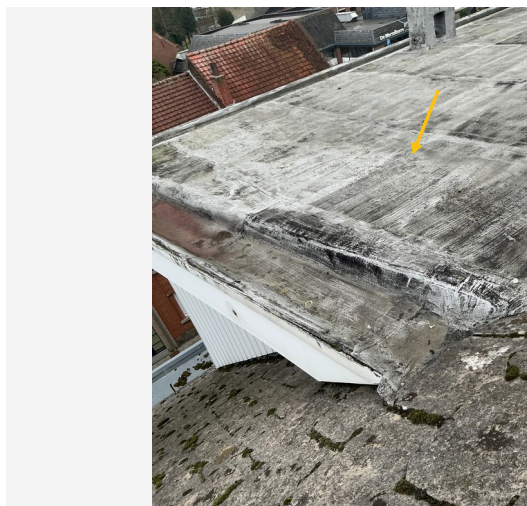
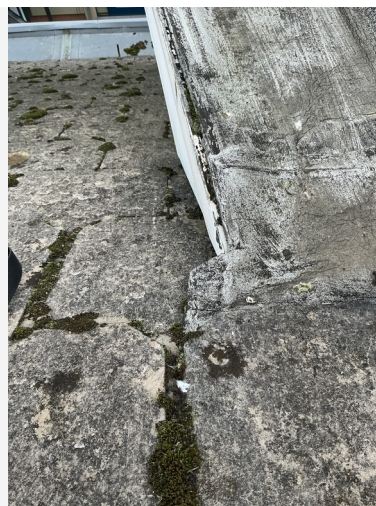
## Fiche 11: Roofing

Geen asbest
