# Asbestinventarisatetest

Begoniastraat 32, 1600 Sint-Pieters-Leeuw

Attestnummer : 20260721-000021.000

Uitgegeven op : 21.07.2026

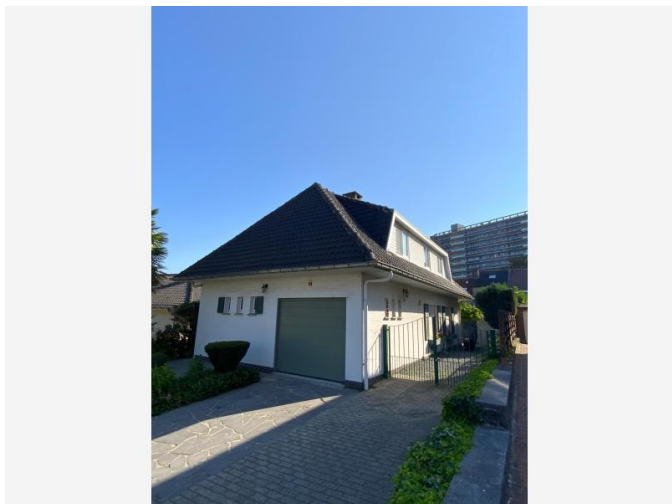
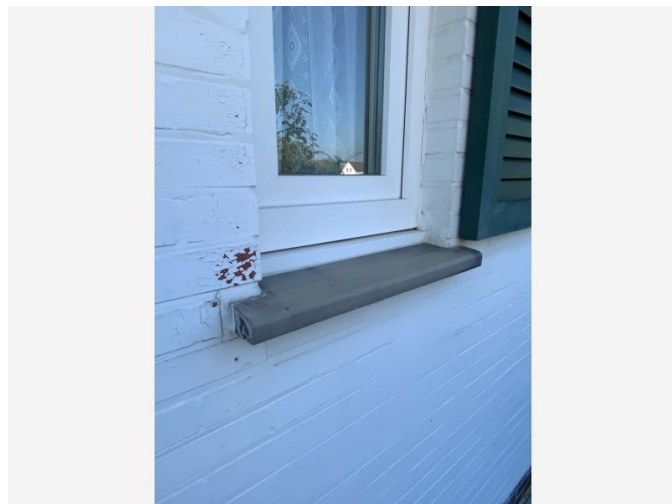
Overzichtsfoto

Detailfoto

Het asbestmateriaal valt onder de mijlpaal van 2040.

| Eindbeoordeling materiaalrisico | Zeer laag materiaalrisico en/of zeer lage kans op vezelvrijgave |

| Gebondenheid | Categorie 1: hechtgebonden in oorsprong |
| Asbestsoort (vezeltype) | Alleen chrysotiel aanwezig |
| Asbestconcentratie | Laag (< 50%) |
| Toestand van het materiaal | Onbeschadigd, niet verweerd |

| Beschrijving | Vensterbank type massal |
| Asbestmateriaal | Plaat, paneel, tablet - Type Massal |
| Identificatiemethode | <p>De asbestdeskundige beoordeelt het materiaal als asbestverdacht en dus asbesthoudend, en dit zonder monstername.</p> <p>Motivatie: De monstername brengt andere schade aan dan schade die inherent is aan de monstername.</p> |

Zorgvuldig beheren

- Zorg voor een veilig beheer. Vermijd het beschadigen van het asbestmateriaal. Controleer de toestand jaarlijks op wijzigingen.
- Voer bijkomende staalname(s) uit.

- Eenvoudige handelingen: mag via doe-het-zelf of door werknemer(s) met opleidingsattest eenvoudige handelingen  
Deze hechtgebonden toepassing mag door de particulier zelf verwijderd worden.

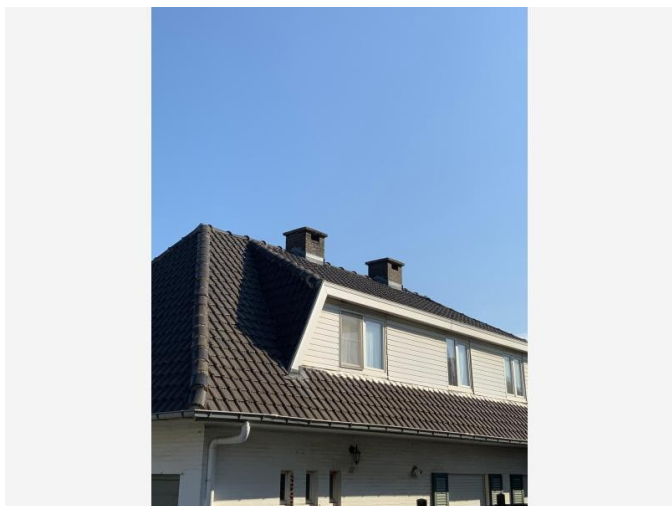
*Situeringsfoto*

**Reden:** Het te onderzoeken materiaal situeert zich hoger dan 3,50 m te rekenen vanaf een veilige ondergrond

**Uitleg van de asbestdeskundige:** De schouw bevat binnenin mogelijk een asbestcement rookgaskanaal. Laat dit onderzoeken bij eventuele werken.

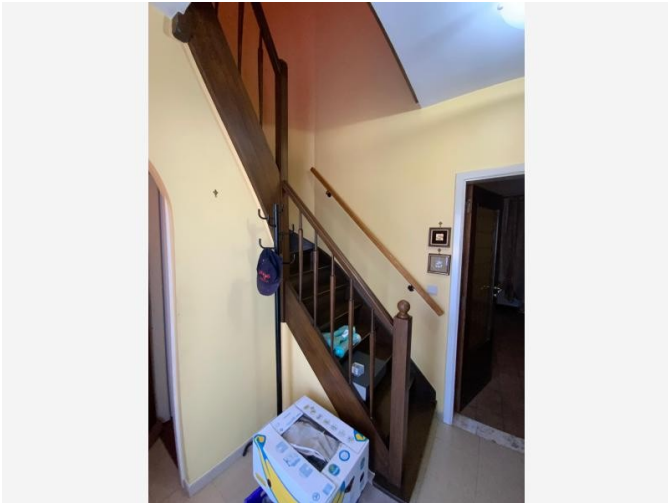
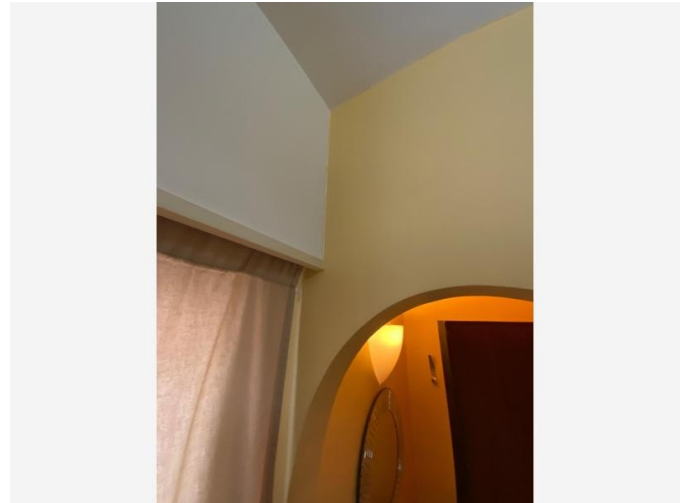
## Fiche 3: Pleisterwerk plafonds

Geen asbest

| # | Type | Referentie | Resultaat |
|---|---|---|---|
| 3.1 | Mengmonster | 16726-pleipla-beg | Geen asbest |

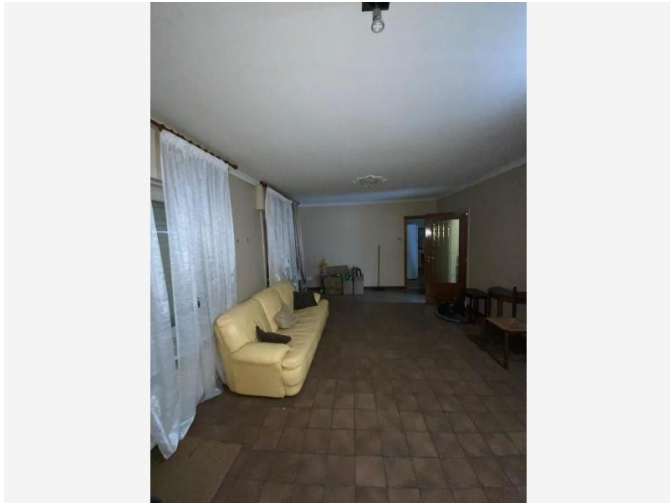
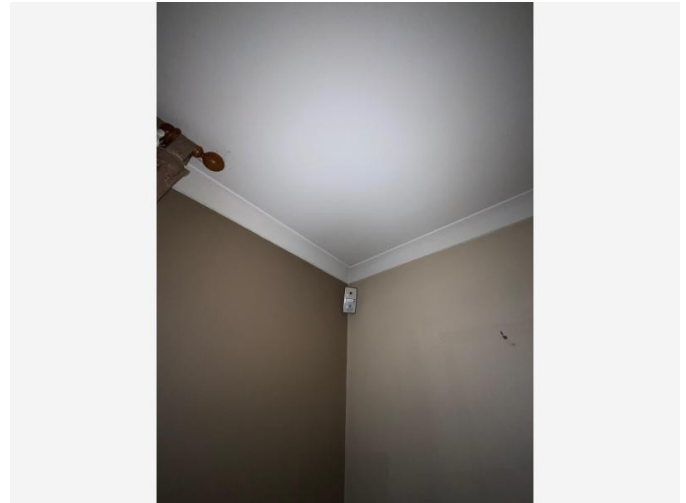
## Fiche 4: Pleisterwerk wanden

Geen asbest

| # | Type | Referentie | Resultaat |
|---|---|---|---|
| 4.1 | Mengmonster | 16726-Plei-beg | Geen asbest |

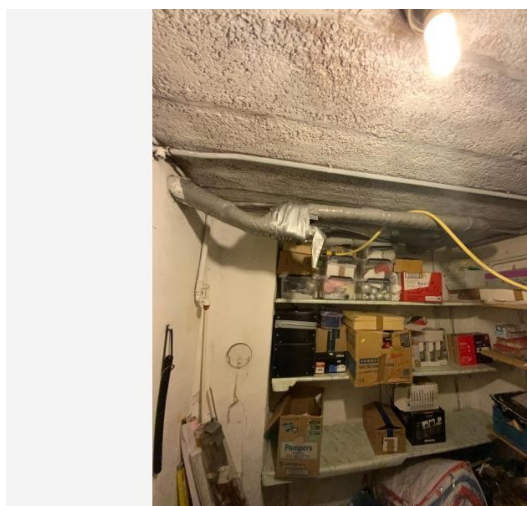
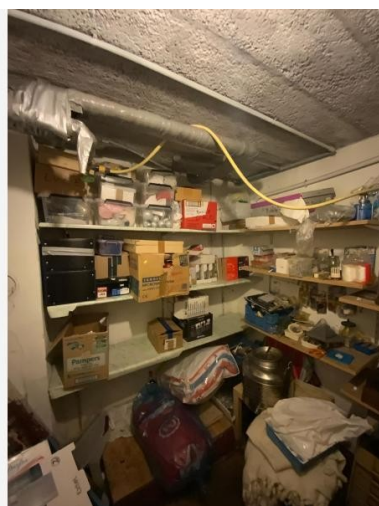
### Fiche 5: Leidingisolatie (niet verdacht)

| Beschrijving | Notitie | Terug te vinden op plannen |
|---|---|---|
| Fiche 5: Leidingisolatie (niet verdacht) | De leidingisolatie is niet-asbestverdacht. | - |

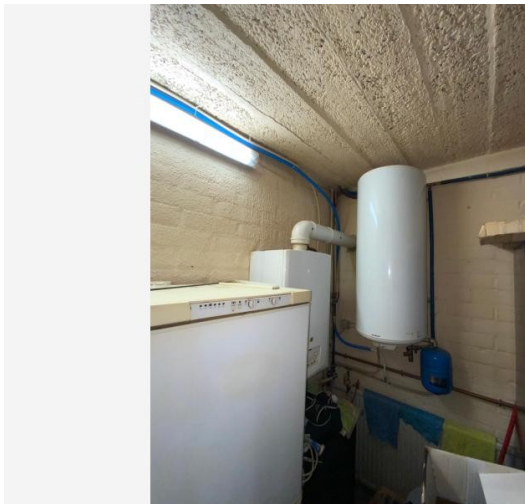
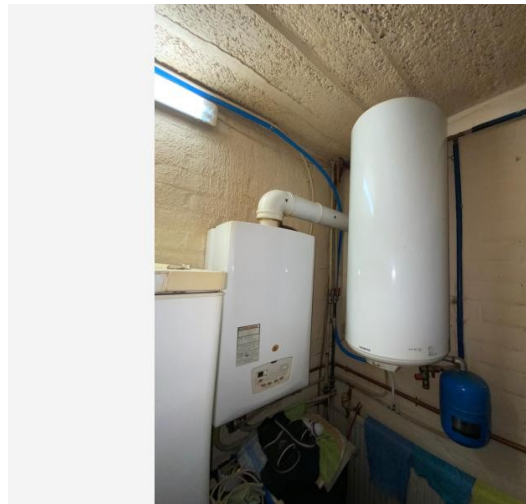
## Fiche 6: CV-ketel (niet verdacht)

| Beschrijving | Notitie | Terug te vinden op plannen |
|---|---|---|
| Fiche 6: CV-ketel (niet verdacht) | De CV-ketel (dichtingen, isolerend materiaal) is niet asbestverdacht. | - |

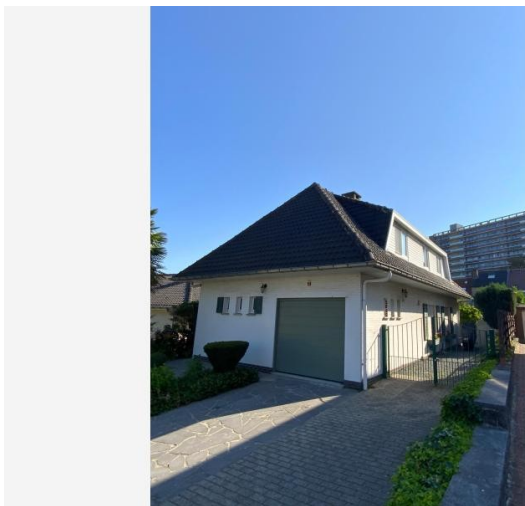
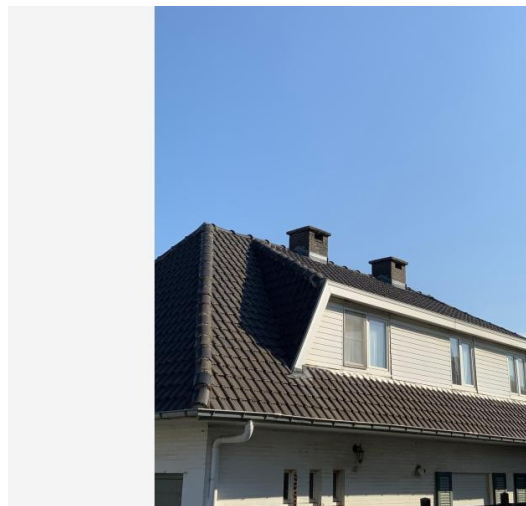
## Fiche 7: Dakbedekking bestaande uit pannen (niet verdacht)

| Beschrijving | Notitie | Terug te vinden op plannen |
|---|---|---|
| Fiche 7: Dakbedekking bestaande uit pannen (niet verdacht) | De dakbedekking is niet-asbestverdacht. | Plan 1.1: Hoofdgebouw plan |
