# Asbestinventarisatetest

Leeuwerikstraat 3, 1600 Sint-Pieters-Leeuw

Attestnummer : **20260922-000462.000**

Uitgegeven op : **22.09.2026**

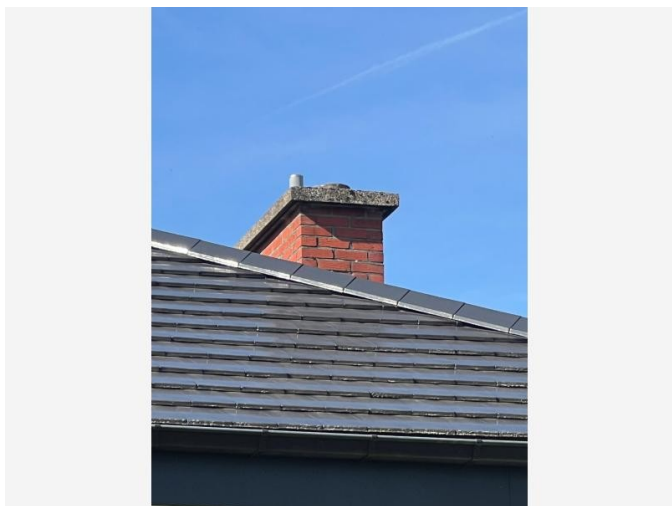
*Situeringsfoto*

**Reden:** Het te onderzoeken materiaal situeert zich hoger dan 3,50 m te rekenen vanaf een veilige ondergrond

**Uitleg van de asbestdeskundige:** De binnenkant van de schouw is niet waarneembaar. De schouw bevat binnenin mogelijk een asbestcement rookgaskanaal. Laat dit onderzoeken bij eventuele werken.

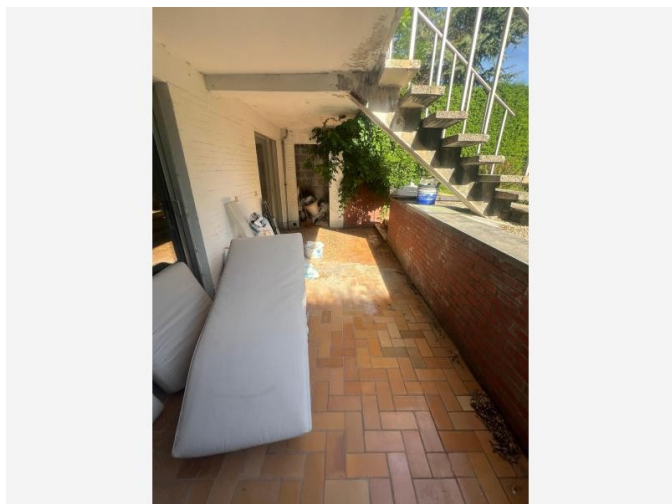
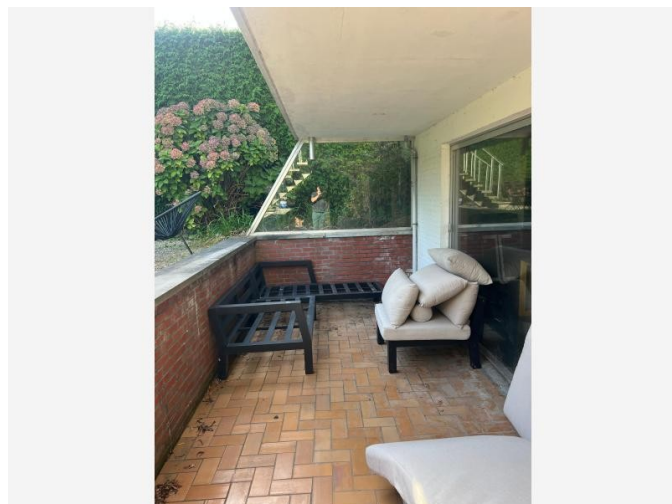
Geen waarneembare asbestverdachte materialen aangetroffen.

| Basis voor advies | De asbestdeskundige beoordeelt het materiaal als niet-asbestverdacht. |

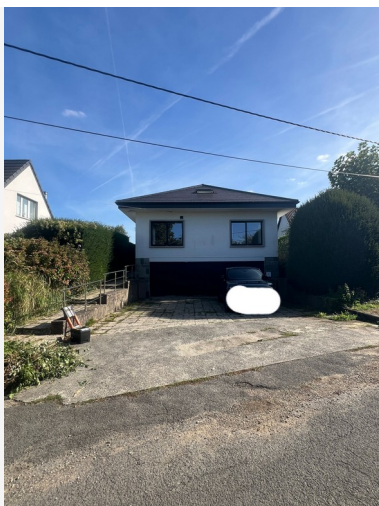
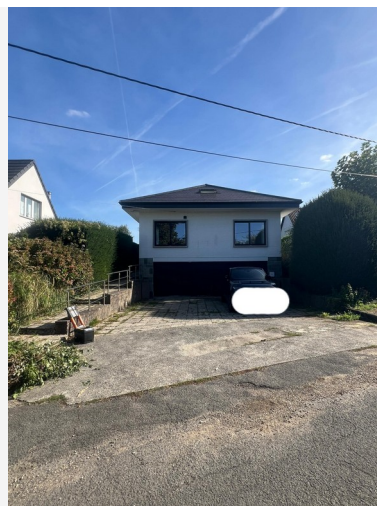
Geen waarneembare asbestverdachte materialen aangetroffen.

| Basis voor advies | De asbestdeskundige beoordeelt het materiaal als niet-asbestverdacht. |

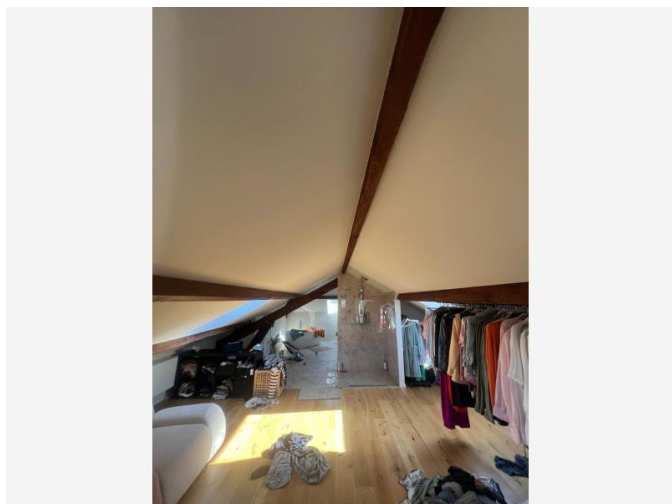
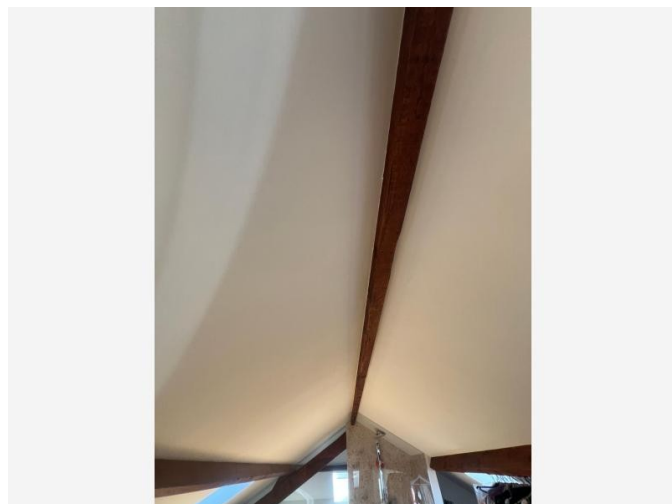
De plafonds werden afgewerkt met niet-asbestverdachte voorzetpanelen die inspectie van de bedekte structuur (opbouw, pleisterwerk) verhinderen.

| Basis voor advies | De asbestdeskundige beoordeelt het materiaal als niet-asbestverdacht. |

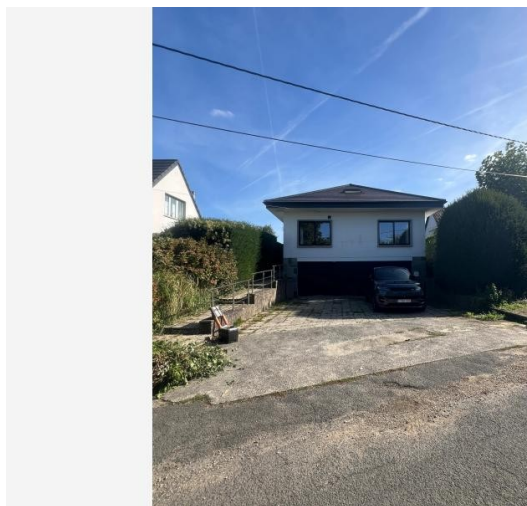
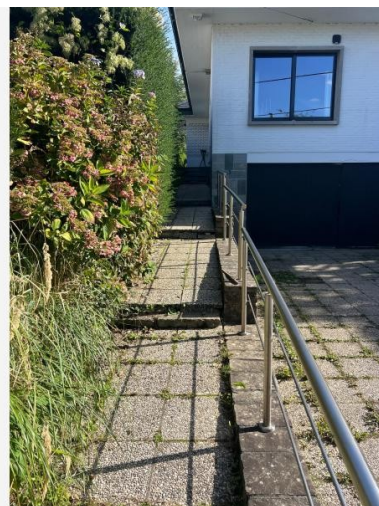
Geen waarneembare asbestverdachte materialen aangetroffen.

| Basis voor advies | De asbestdeskundige beoordeelt het materiaal als niet-asbestverdacht. |

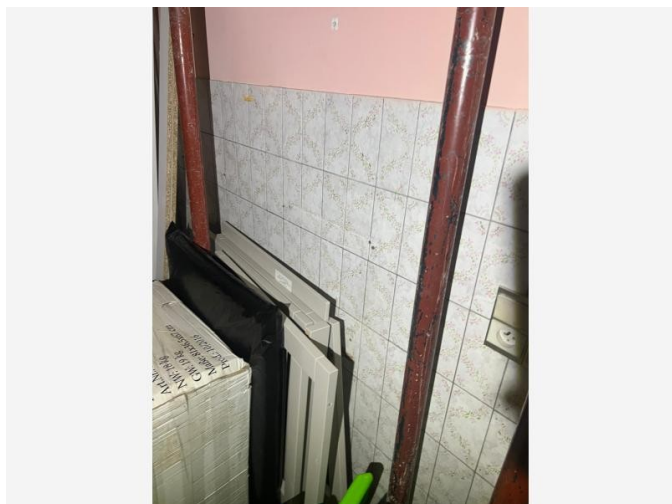
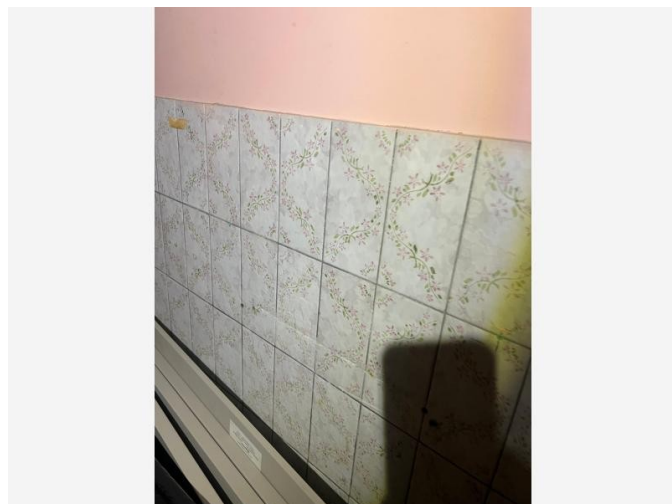
Faiintegels zijn mogelijk gelijmd met asbesthoudende lijm. Bij werken, laat dit controleren.

| Basis voor advies | Beoordeling op basis van expertise, zonder een vaststelling door de asbestdeskundige. |

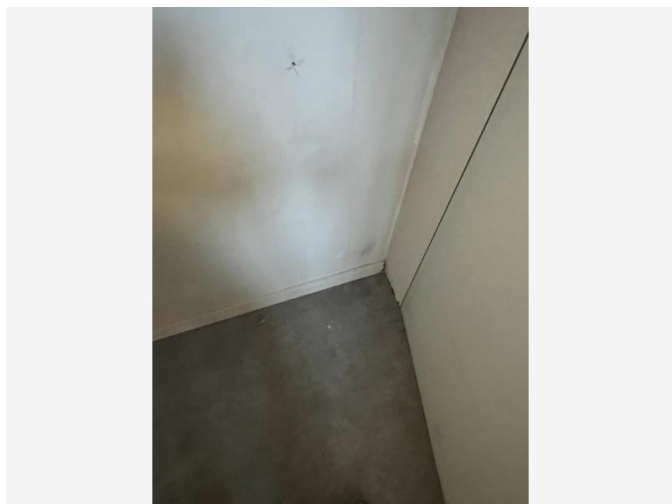
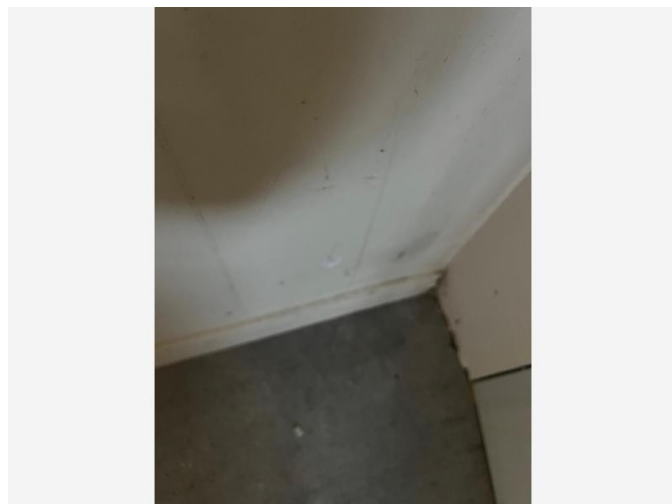
## Fiche 7: Pleisterwerk wanden

Geen asbest

| # | Type | Referentie | Resultaat |
|---|---|---|---|
| 7.1 | Mengmonster | 01 | Geen asbest |

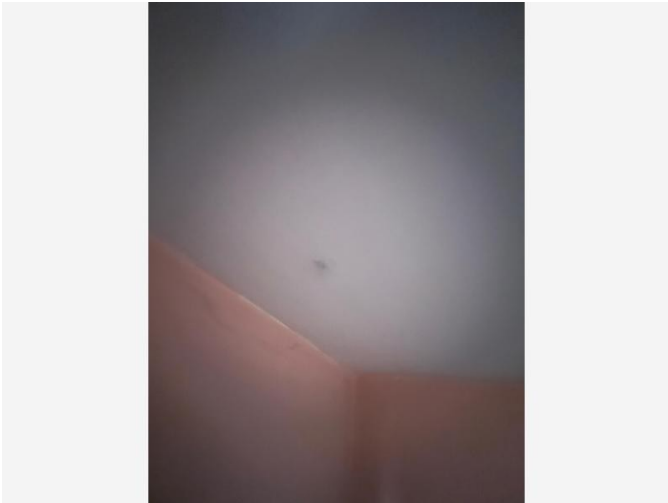
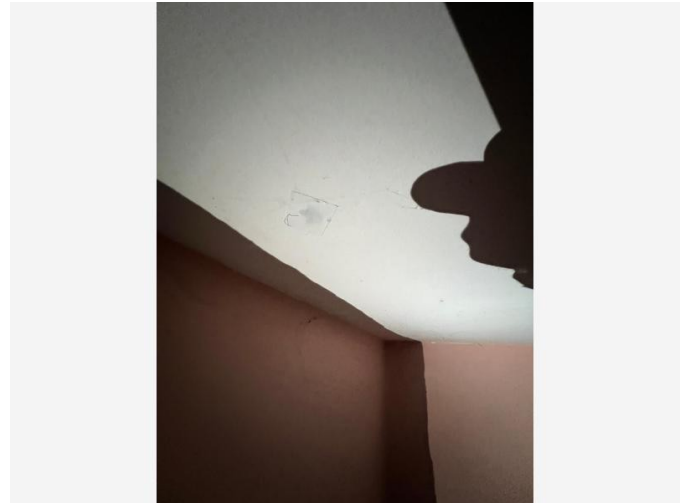
## Fiche 8: Pleisterwerk plafonds

Geen asbest

| # | Type | Referentie | Resultaat |
|---|---|---|---|
| 8.1 | Mengmonster | 02 | Geen asbest |

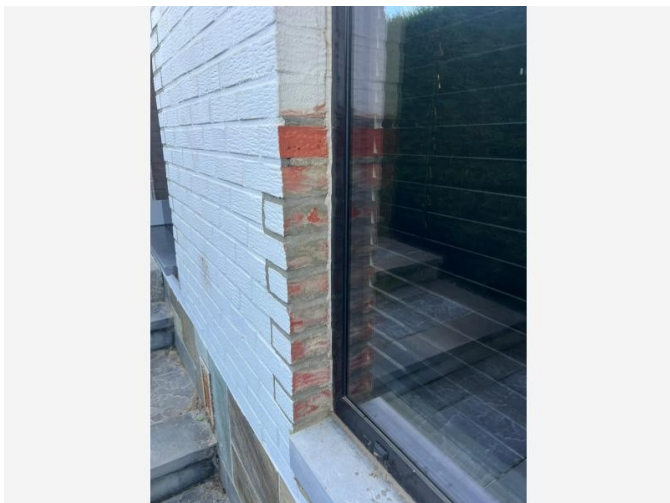
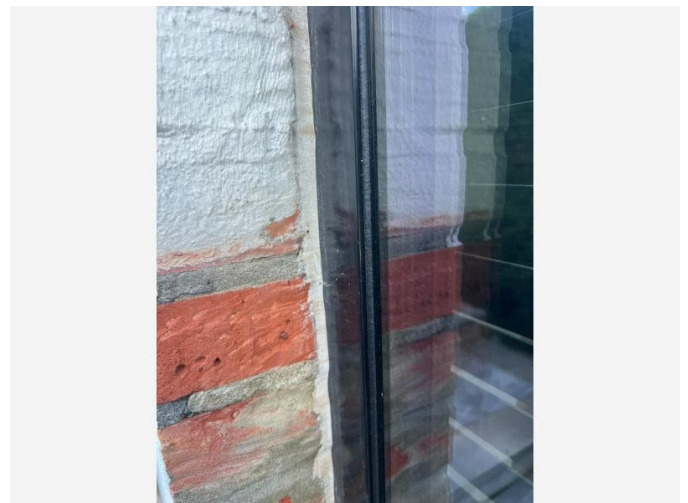
### Fiche 9: Mastiek

| Beschrijving | Notitie | Terug te vinden op plannen |
|---|---|---|
| Fiche 9: Mastiek | Er is geen asbestverdachte mastiek aanwezig. | - |

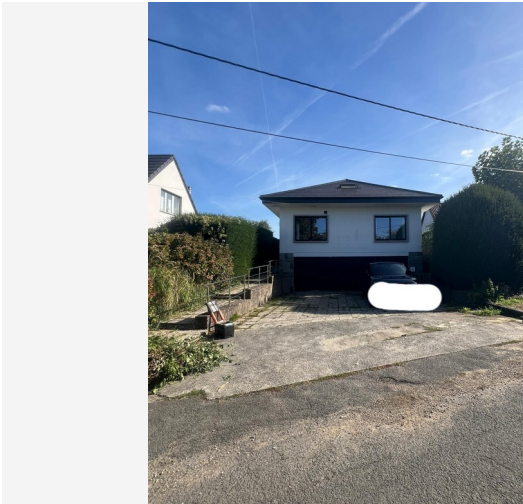
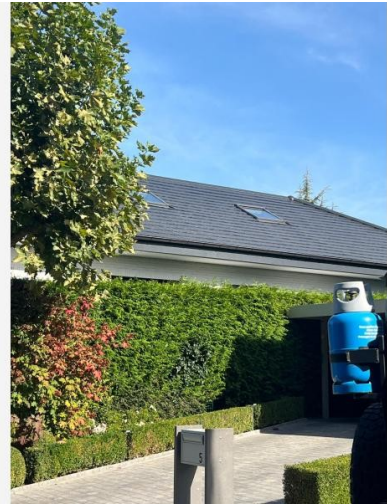
## Fiche 10: Dakbedekking bestaande uit pannen (niet verdacht)

| Beschrijving | Notitie | Terug te vinden op plannen |
|---|---|---|
| Fiche 10: Dakbedekking bestaande uit pannen (niet verdacht) | De dakbedekking is niet-asbestverdacht. | Plan 1.4: Woning plan |

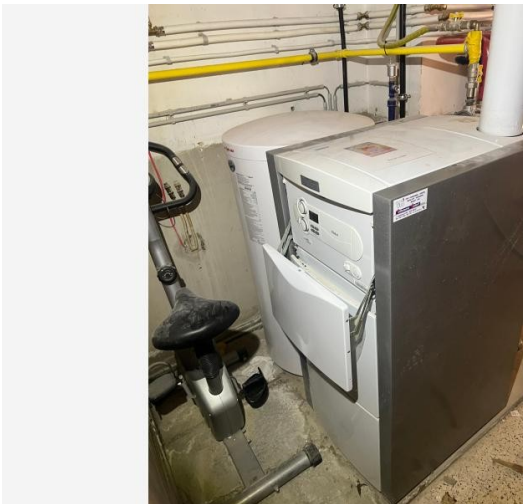
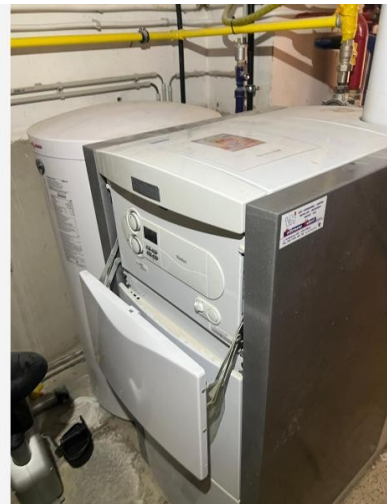
## Fiche 11: CV-ketel (niet verdacht)

| Beschrijving | Notitie | Terug te vinden op plannen |
|---|---|---|
| Fiche 11: CV-ketel (niet verdacht) | De CV-ketel (dichtingen, isolerend materiaal) is niet asbestverdacht. | Plan 1.1: Plan garage |

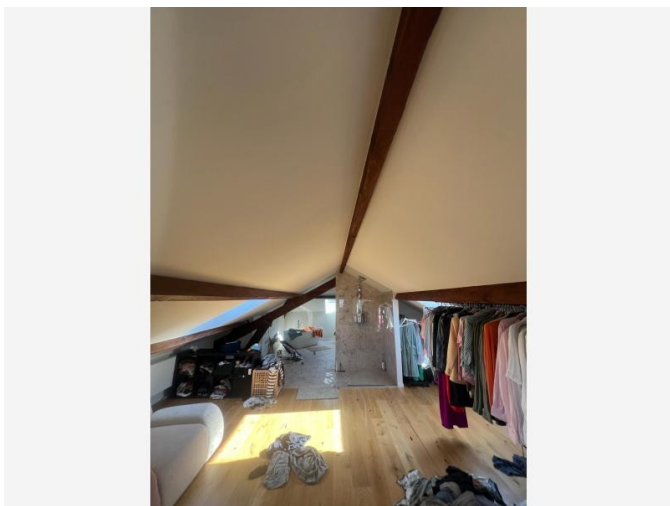
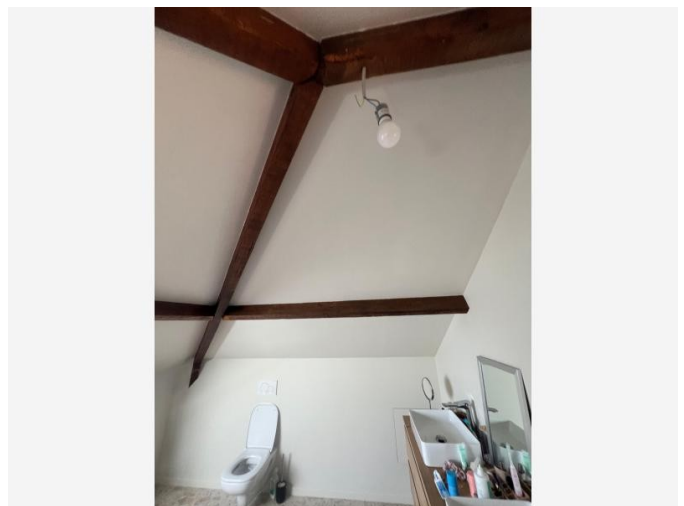
### Fiche 12: Onderdak (niet waarneembaar)

| Beschrijving | Notitie | Terug te vinden op plannen |
|---|---|---|
| Fiche 12: Onderdak (niet waarneembaar) | Het onderdak is niet waarneembaar. Bij werken, controleer een mogelijk verdacht onderdak op de aanwezigheid van asbest. | - |

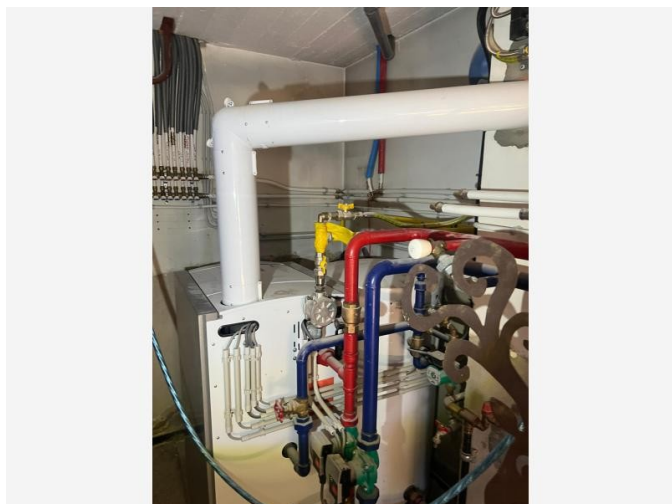
### Fiche 14: Leidingisolatie (niet aanwezig)

| Beschrijving | Notitie | Terug te vinden op plannen |
|---|---|---|
| Fiche 14: Leidingisolatie (niet aanwezig) | Er is geen asbestverdachte leidingisolatie aanwezig. | - |
